# 道路トンネル定期点検要領

平成26年10月

(令和元年7月改定)

和歌山県 県土整備部 道路局 道路保全課

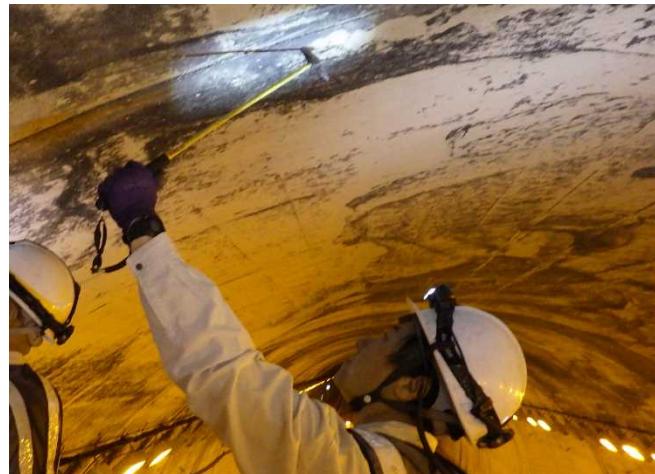
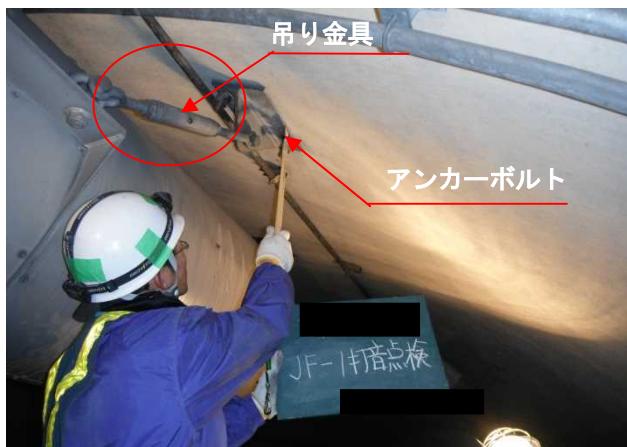
写真-解 6.2 打音検査作業状況

打音検査にあたっては、頭部重量 100～300g 程度の点検用ハンマーを用いて、①に示すとおり実施する。

(a) トンネル本体工

打音検査の例

(b) 附属物

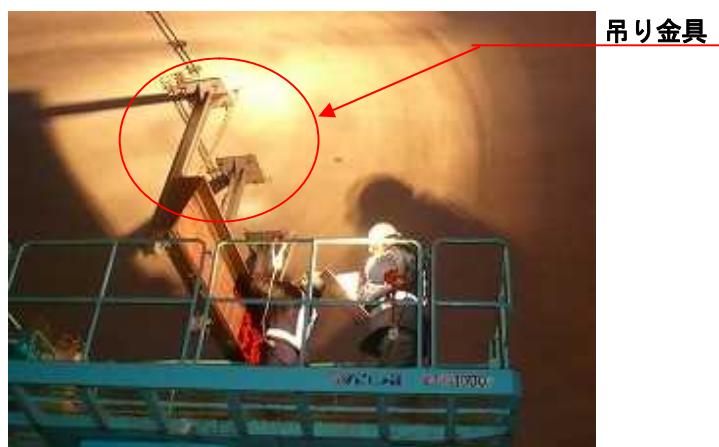
写真-解 6.3 触診作業状況

補修材（繊維シートや鋼板接着工等）やトンネル内附属物等の取付状態等については、トンネル点検車等により点検対象物に接近し、直接手で触れて固定状況や損傷の有無を確認する。

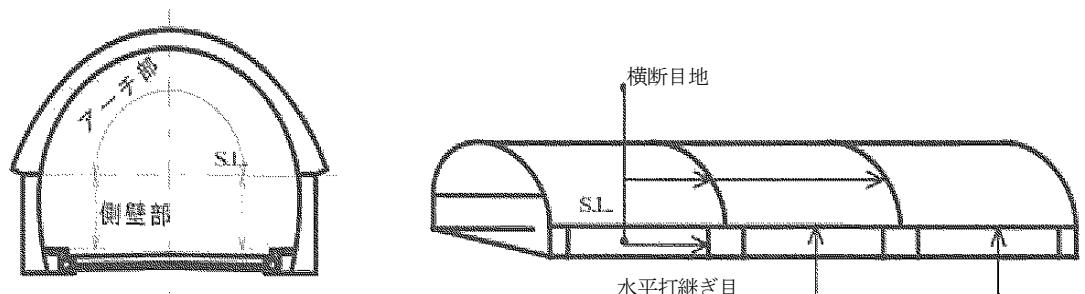
付図-1.1 目地、打継ぎ目の位置

- ・ 覆工の目地及び打継ぎ目は、コンクリート面が分離された部分であり、周辺にひび割れが発生した場合、目地及び打継ぎ目とつながりコンクリートがブロック化しやすい。
- ・ 覆工の型枠解体時の衝撃等により、目地及び打継ぎ目付近にひび割れが発生することがある。
- ・ 覆工の横断目地付近に温度伸縮等により応力が集中し、ひび割れ、うき・はく離が発生することがある。
- ・ 施工の不具合等で段差等が生じた箇所を化粧モルタルで補修することがあり、化粧モルタルや事後の補修モルタルがはく落することがある。
- ・ 覆工が逆巻き工法で施工された矢板工法のトンネル※は、水平打継ぎ目に化粧モルタルを施工することがあり、化粧モルタルや事後の補修モルタルがはく落することがある。  
※矢板工法は横断目地だけではなく、水平打継ぎ目に留意する。

(a)矢板工法（覆工打込み方法：逆巻き）の例

(b)山岳トンネル工法（覆工打込み方法：全断面）の例

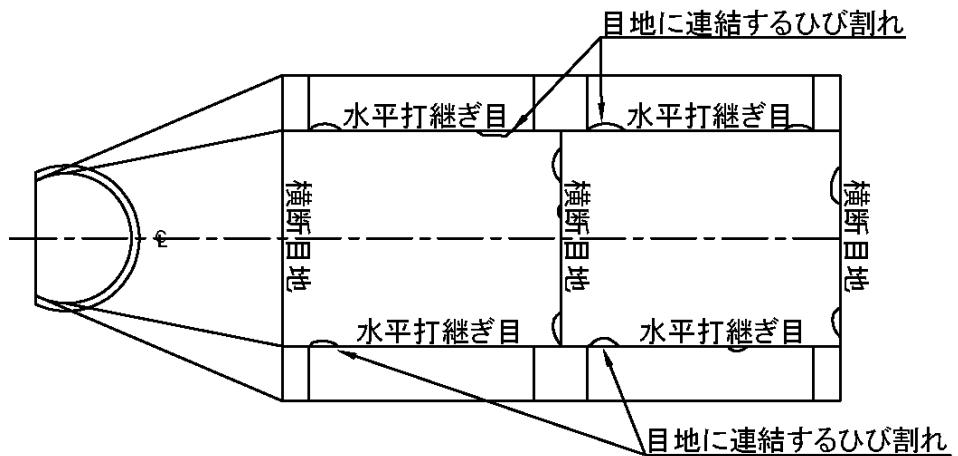
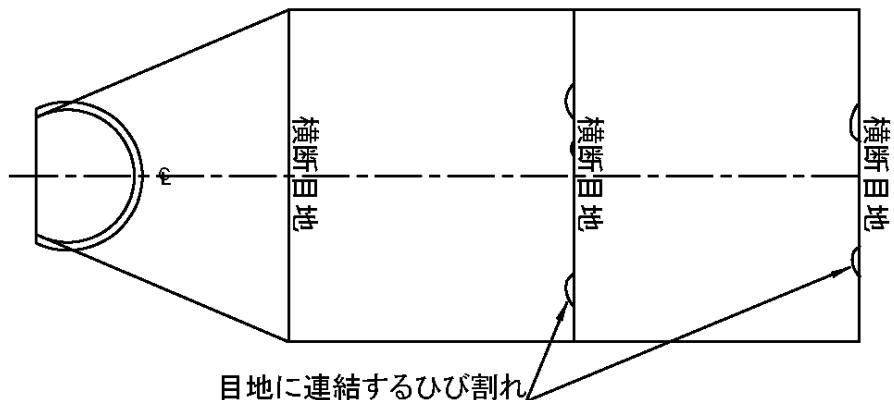
付図-1.2 覆工の目地及び打継ぎ目とその付近に発生する変状の例

(a) 矢板工法（覆工打込み方法：逆巻き）の例

(b) 山岳トンネル工法（覆工打込み方法：全断面）の例

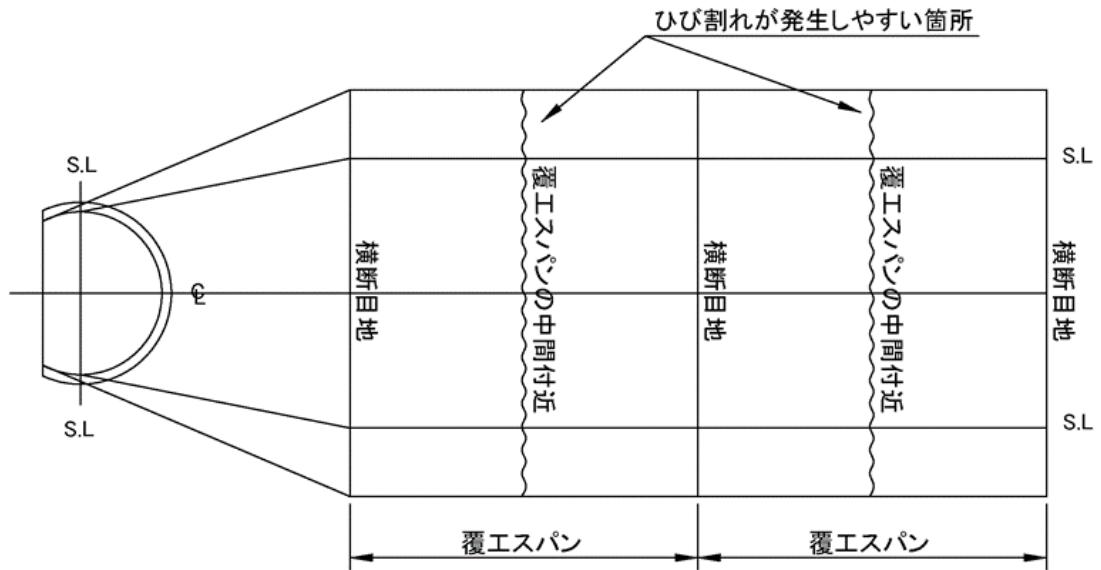
付図-1.5 覆工スパンの中間付近に発生する変状の例

覆工スパンの中間付近は、乾燥収縮及び温度伸縮によるひび割れが発生しやすい。

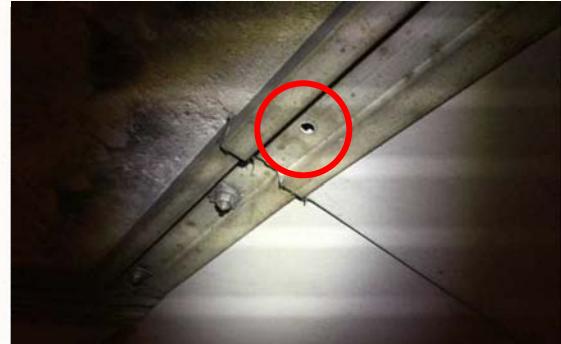
付写真-1.10 導水樋の止め金具が脱落した例

なお、補修材等の変状については、補修等の目的に基づき変状種類及び変状区分を定める。たとえば、漏水対策として導水樋を設置している場合、導水樋の止め金具の緩みなどの変状についても変状区分を漏水とする（付写真-1.10 参照）。

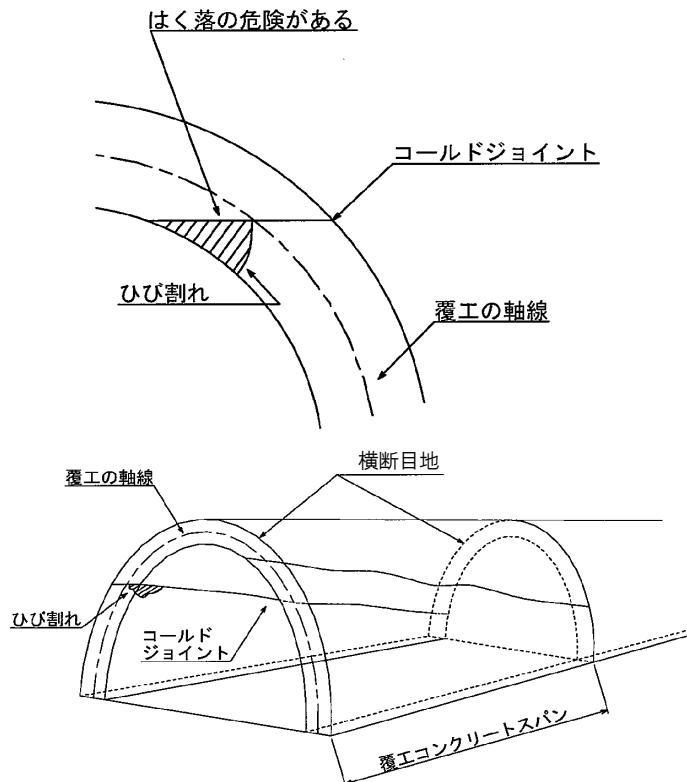
付図-1.12 コールドジョイント付近に発生するひび割れの例

コールドジョイントは施工の不具合でできた継ぎ目である。コールドジョイントの付近にひび割れが発生しやすいので、コンクリートがブロック化することがある。特に付図-1.12に示すようなコールドジョイントが覆工の軸線と斜交する場合は、薄くなった覆工コンクリート表面にひび割れが発生し、はく落しやすい。また、せん断に対する抵抗力が低下する原因となる。

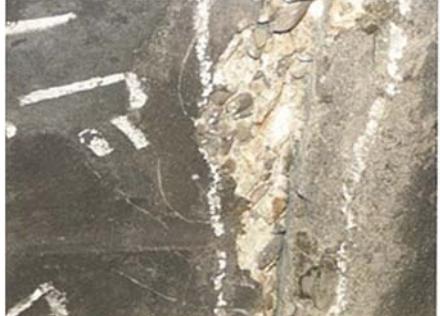
付表-2.7 うき・はく離に対する対策区分別変状例

ひび割れ等により覆工コンクリート等のうき・はく離等がみられ、落下する可能性があるため、早期に措置を講じる必要がある状態
IV

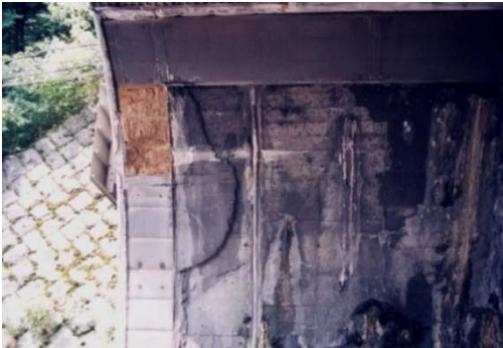
ひび割れ等により覆工コンクリート等のうき・はく離等が顕著にみられ、早期に落下する可能性があるため、緊急に対策を講じる必要がある状態
備考	<p>覆工コンクリートのうき・はく落については、落下のおそれがある場合、アーチ部に比べ、側壁部では落下による利用者被害のおそれが低いこと等も勘案して判定する。</p>

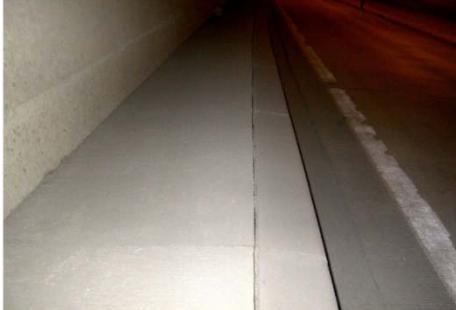
付表-2.10 変形、移動、沈下に対する対策区分別変状例

変形、移動、沈下等しており、その進行が停止しているが、監視を必要とする状態
	II a

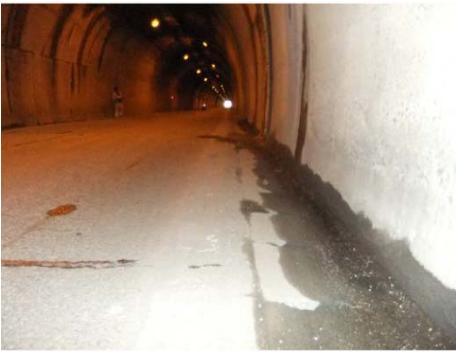
変形、移動、沈下等しており、その進行が緩慢であるため、重点的な監視を行い、予防保全の観点から計画的に対策を必要とする状態
III

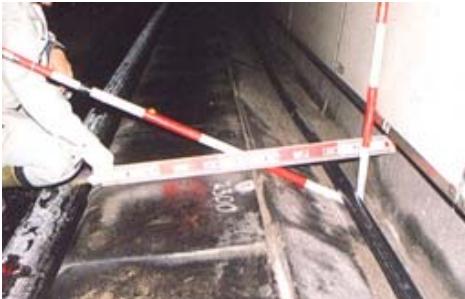
変形、移動、沈下等しており、その進行が見られ、構造物の機能低下が予想されるため、早期に措置を講じる必要がある状態
IV

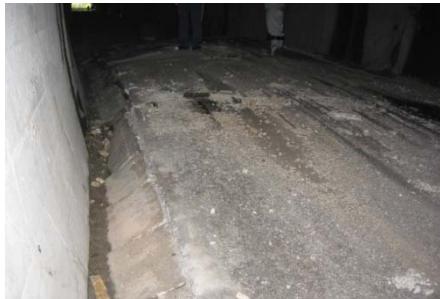
変形、移動、沈下等しており、その進行が著しく、構造物の機能が著しく低下しているため、緊急に対策を講じる必要がある状態
備考	<p>変形、移動、沈下に対する判定は個々のトンネルのおかれている状態や特徴を理解した上で、総合的な観点から判定する。</p> <p>変形等の進行性は、必要に応じて地山拳動等も調べた上で評価する。</p>

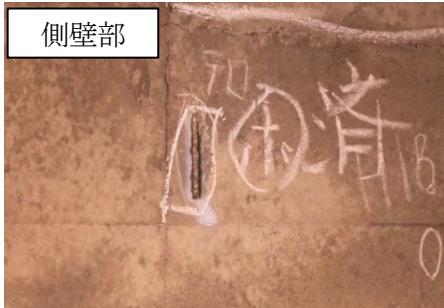
付表-2.12 鋼材腐食に対する対策区分別変状例

側壁部	表面的あるいは小面積の腐食があるため、監視を必要とする状態
	II a

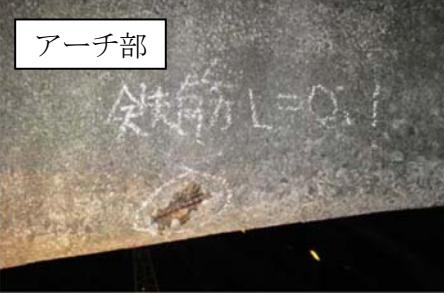
アーチ部	孔食あるいは鋼材全周のうき鏽がみられるため、重点的な監視を行い、予防保全の観点から計画的に対策を必要とする状態
III

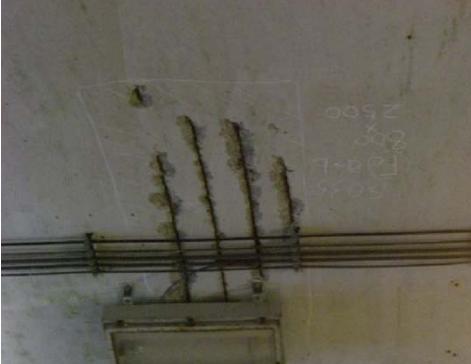
腐食により、鋼材の断面欠損がみられ、構造用鋼材として機能が損なわれているため、早期に措置を講じる必要がある状態
IV

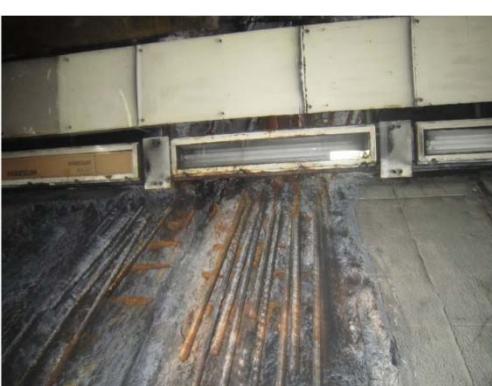
腐食により、鋼材の断面欠損がみられ、構造用鋼材として機能が著しく損なわれているため、緊急に対策を講じる必要がある状態
備考	坑門コンクリートのように、構造部材として鋼材が計算に基づき使用されている場合、また、坑口部で鉄筋が使用されている場合は、その影響を考慮して判定する必要がある。

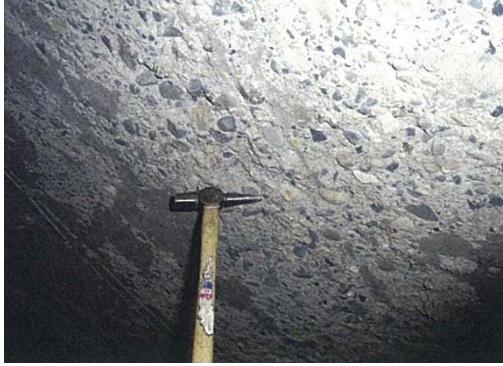
付表-2.17 卷厚の不足または減少に対する対策区分別変状例

卷厚/設計卷厚=2/3 以上 <u>凍害による卷厚減少</u>
	II a	—	卷厚/設計卷厚=1/2～2/3 で、卷厚の減少に起因するひび割れや変形が認められない。
III

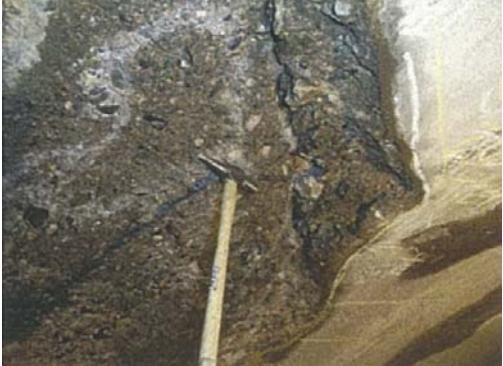
卷厚/設計卷厚=1/2～2/3 で、卷厚の減少に起因するひび割れや変形が認められる。 卷厚/設計卷厚=1/2 未満で、卷厚の減少に起因するひび割れや変形が認められない。 <u>ひび割れ沿いの凍害によるはく離での卷厚減少</u>
IV		—	卷厚/設計卷厚=1/2 未満で、卷厚の減少によるひび割れや変形が認められる。
備考			
本表は参考例であり、トンネルの立地条件や変状状況に応じて対策区分は異なることがある。 たとえば、設計卷厚 50cm 実卷厚 60cm で、設計基準強度以下の部分が 20cm の場合には卷厚は 40cm であり、このときの劣化度合は 2/3 以上となる。ただし卷厚として 30cm を確保できない場合は、対策区

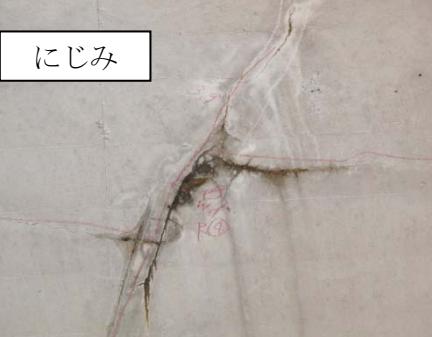
付表-2.20 漏水等による変状に対する対策区分別変状例

コンクリートのひび割れ等から漏水が浸出しており、利用者の安全性にはほとんど影響がないが、監視を必要とする状態
	II a

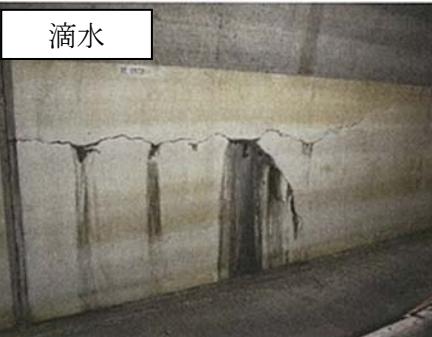
コンクリートのひび割れ等から漏水の滴水があり、将来的に利用者の安全性を損なう可能性があるため、重点的な監視を行い、予防保全の観点から計画的に対策を必要とする状態
III

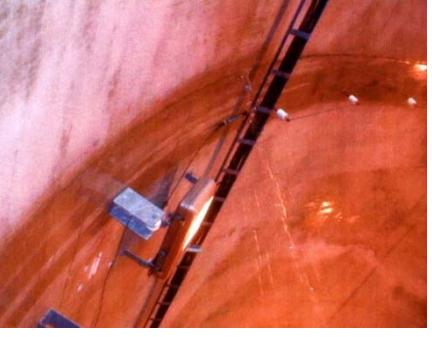
コンクリートのひび割れ等から漏水の流下があり、利用者の安全性を損なう可能性があるため、早期に措置を講じる必要がある状態
IV	—		コンクリートのひび割れ等から漏水の噴出があり、利用者の安全性を損なうため、緊急に対策を講じる必要がある状態
備考	漏水範囲の拡大や漏水量の増加は、背面の地山の緩みや降水量の増加と関連がある。特に前者の場合は地山の緩みの増加によって透水のしやすさが促進したり、地山が浸食されたりするケースがあるので、突発性の崩壊の防止をはかる観点から検討及び判定する。

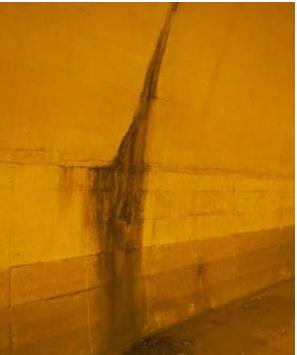
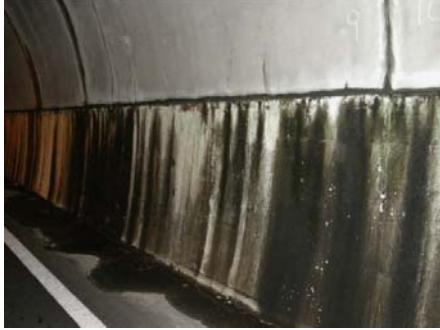
付表-2.21 側氷、土砂流出に対する対策区分別変状例

III		排水不良により、舗装面に滯水を生じるおそれがあるため、重点的な監視を行い、予防保全の観点から計画的に対策を必要とする状態
IV

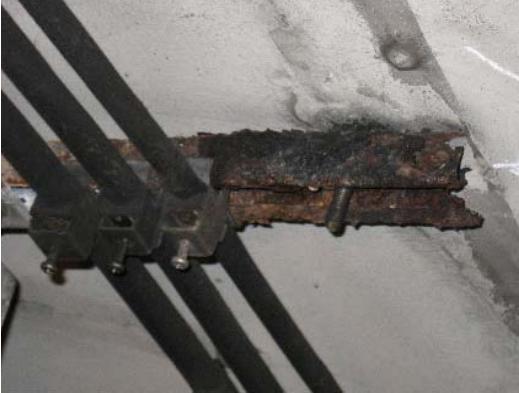
付表-2.23 附属物に対する異常写真例

<b>【取付部材】</b> 取付部材の腐食・欠損 落下の危険性がある
×

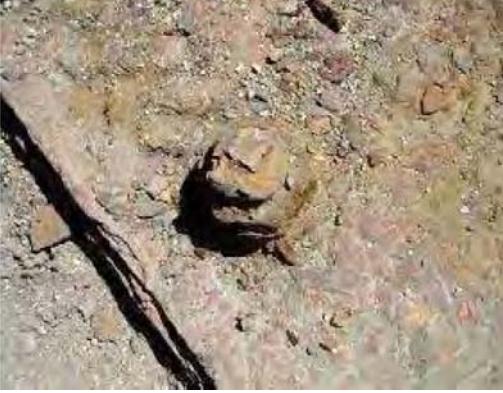
<b>【ボルト・ナット】</b> ボルト・ナットの腐食 落下の危険性がある
×

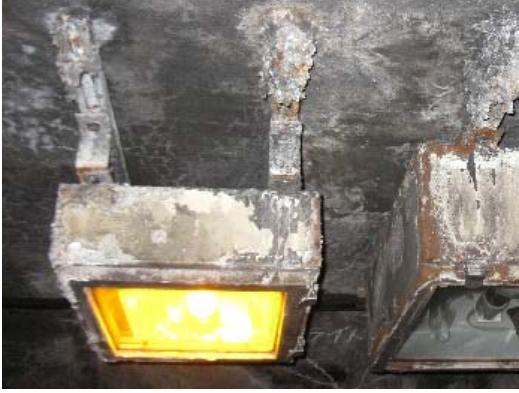
<b>【照明本体取付部】</b> 照明取付部材の腐食・遊離石灰の付着 落下の危険性がある

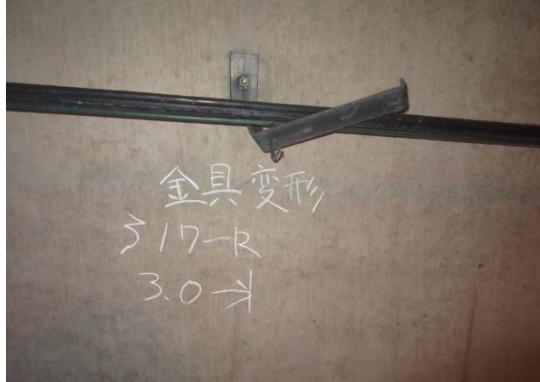
付表-2.24 附属物に対する異常写真例

<p><b>【取付部材】</b> 取付部材の変形、はずれ 落下の危険性がある</p>
×

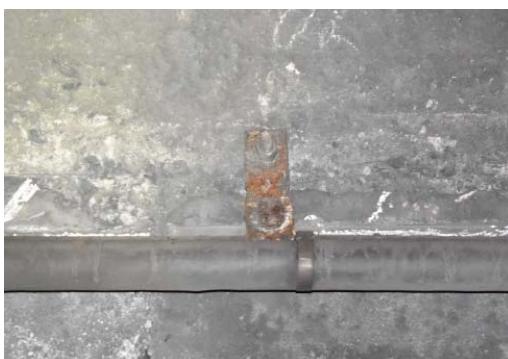
<p><b>【ボルト・ナット】</b> ボルト・ナットの腐食 落下の危険性がある</p>
×

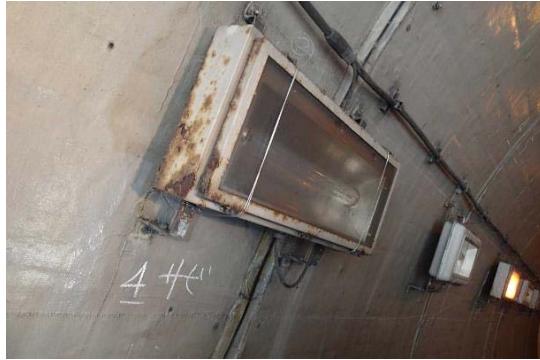
<p><b>【照明本体取付部】</b> 照明取付部材の腐食 落下の危険性がある</p>

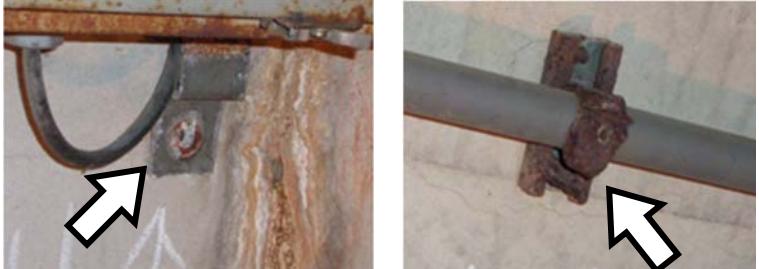
付表-2.25 附属物に対する異常写真例

<p>【取付部材】 配管の取付部材の腐食、亀裂、欠損 落下の危険性がある</p>
×

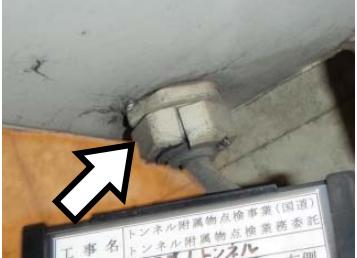
<p>【ボルト・ナット】 ボルト・ナットの亀裂 落下の危険性がある</p>
×

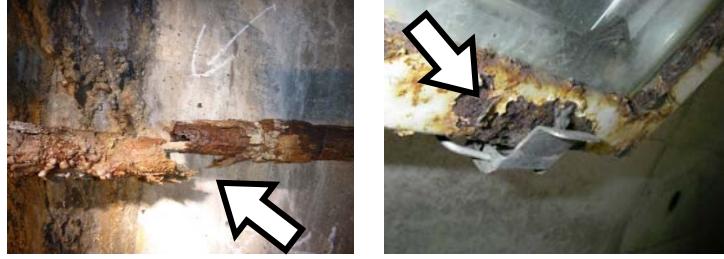
<p>【取付部材】 配管や照明等の取付部材の変形・欠損 落下の危険性がある</p>
