和歌山県太陽光発電事業調査審議会の意見に対する見解書

2019年9月

和歌山太陽光合同会社

Ⅱ. 土地の造成について

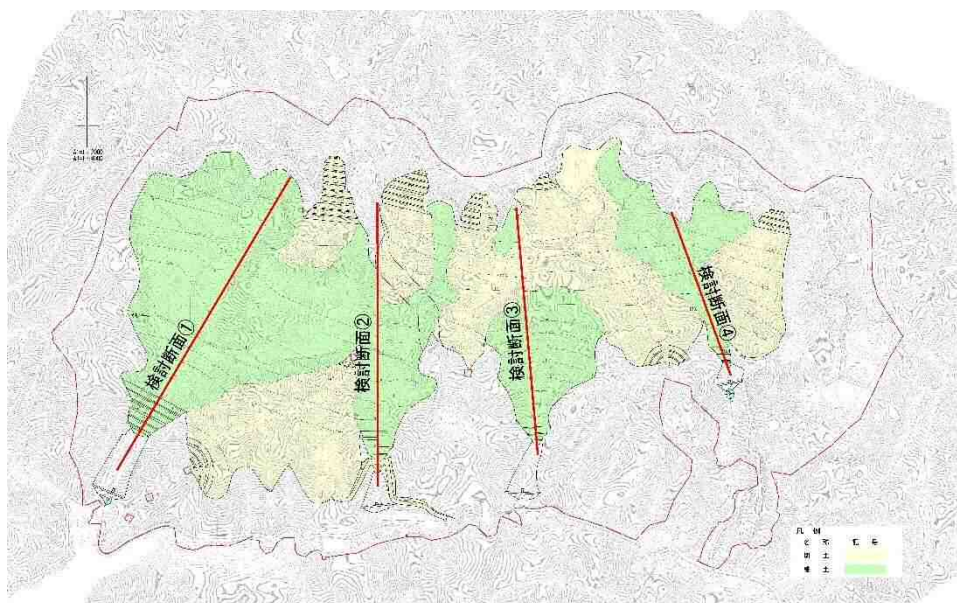
図表 2-1 斜面安定検討位置図

本事業計画において、図表 2-1 に示すとおり、事業地の計画盛土部 4 箇所にてパネル有無の両条件で斜面安定計算（円弧滑り法）を行いました。

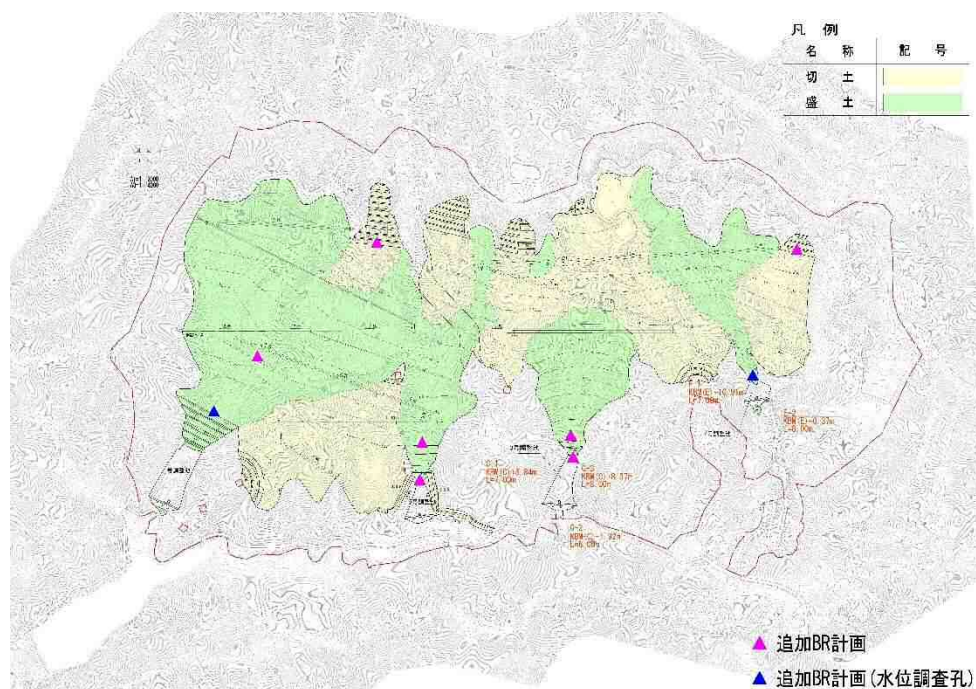
図表 2-4 追加ボーリング調査位置検討案

但し、地元住民の本事業計画に対する不安の意見を踏まえ、事業者として、より地元住民の安心を図るため、図表 2-4 に示すとおり、追加ボーリング調査案を数箇所検討しております。なお、追加調査箇所の妥当性を行政と協議し、切盛造成工事までに追加調査を実施します。

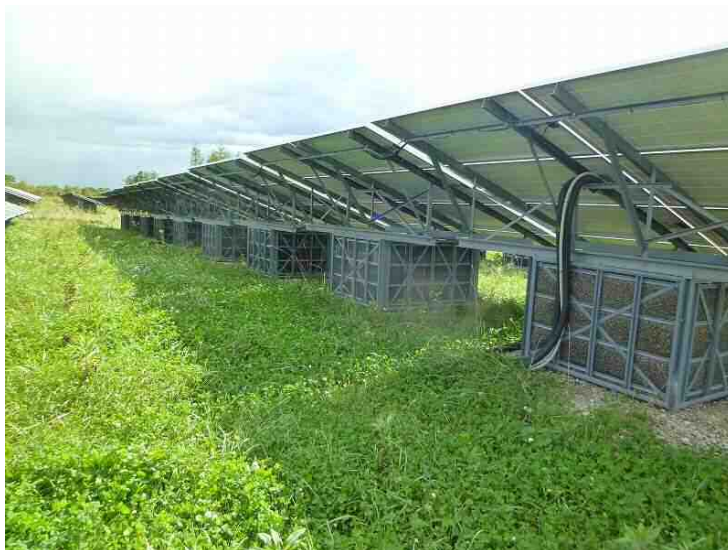
図表 2-6 太陽光発電所種子吹付例

図表 2-6 は、新千歳空港から直線距離で約 3.5 km 離れた太陽光発電所の例です。撮影日は 2019 年 9 月 19 日です。同サイトの標高 30-40 メートルであり、なだらかな斜面と平地により構成されています。

ご依頼の写真を掲載しますが、下記にあるように時間帯によると影になる部分でも植栽したクローバーや他の雑草が植生されていることが分かります。このサイトでは、半年に一度除草しています。

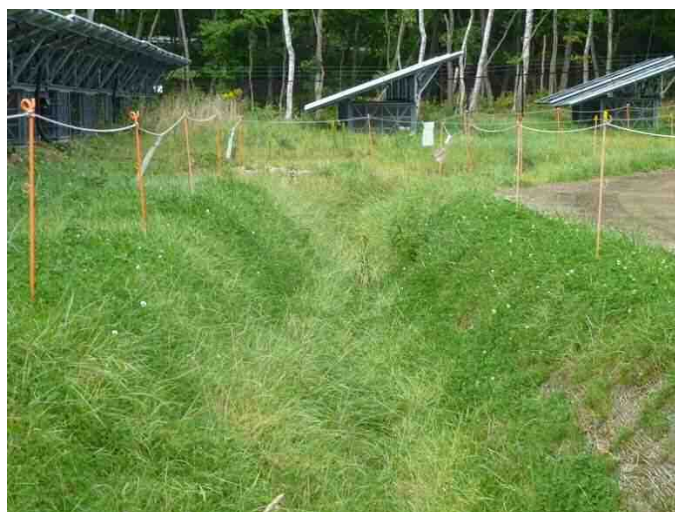
図表 2-7 太陽光発電所種子吹付例

また、図表 2-7 に示すとおり、サイト内には素掘り側溝があり、その斜面への植栽も行っています。写真の右下の一部に見えるように種子を吹き付けた藁を設置する形で斜面への植栽を行っています。同事業用地は火山灰質なので、このような工夫を行うことで種子が根付くように工夫しています。和歌山の事業用地の斜面地でも、斜度によって同様な工夫が必要な部分があると考えます。

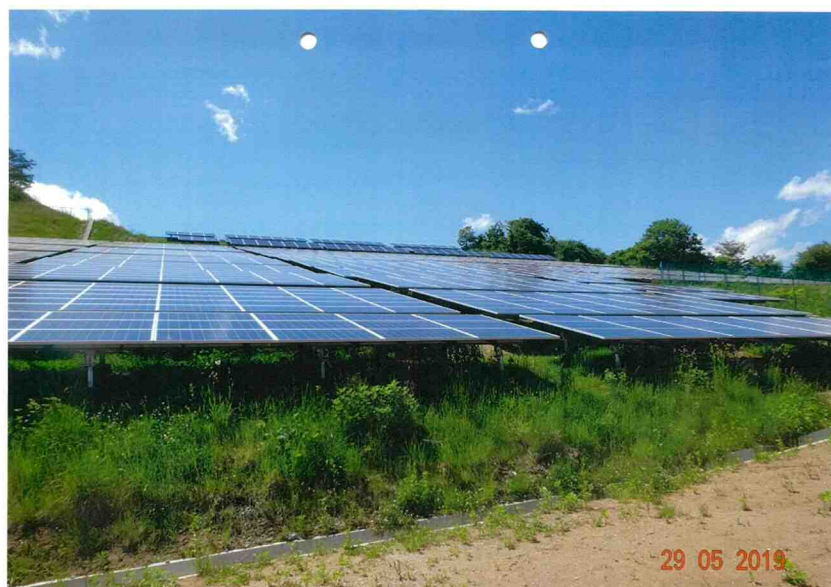
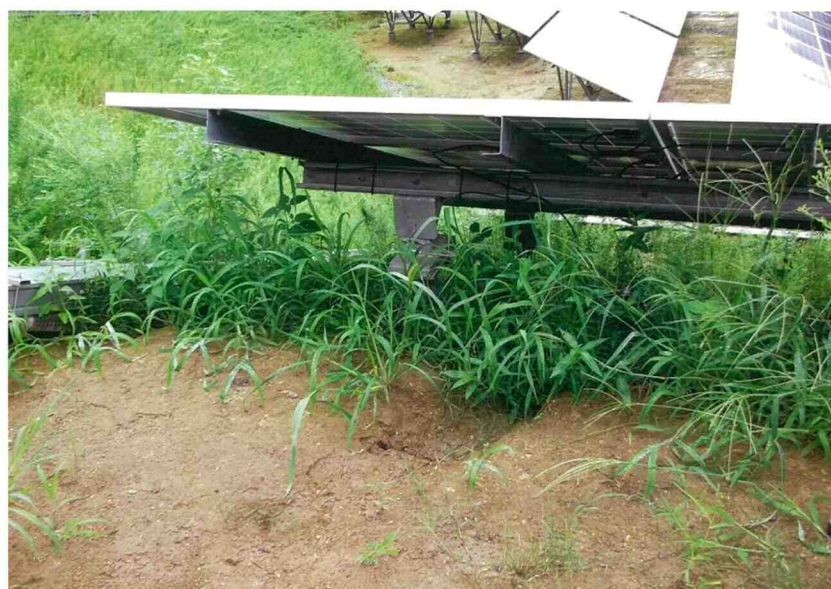
図表 2-8、2-9 は、宮城県栗原市（標高は約 90 メートル）での発電所にて撮影されたものです。斜面地にパネルを設置しており、最大斜度 26 度のサイトです。こちらでも斜面地に草が生えて、表土の流出が保護されています。またパネル下の影となる部分についても草が生えていることは確認できると思います。

図表 2-8 太陽光発電所種子吹付例（宮城県栗原市）

図表 2-9 太陽光発電所種子吹付例（宮城県栗原市）

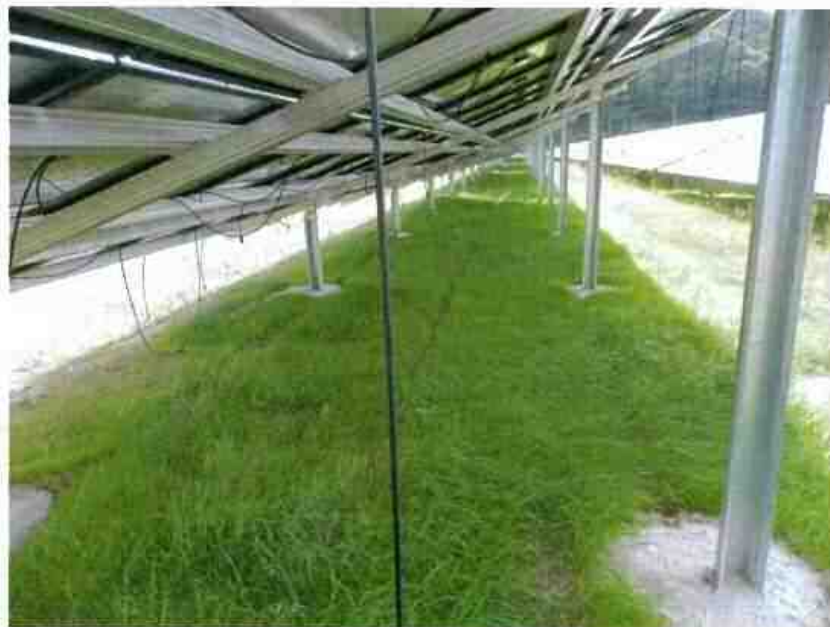
図表 2-12 ティフ・ブレア混合吹付例

図表 2-12 は、例として、ティフ・ブレア (4g/m²)、バミューダグラス (2g/m²)、ケンタッキーブルーグラス (8g/m²) とし、吹付時期 (播種時期) は 4 月下旬～7 月下旬で実施した結果、パネル下の日陰で発芽条件良くほぼ完全に被覆されています。

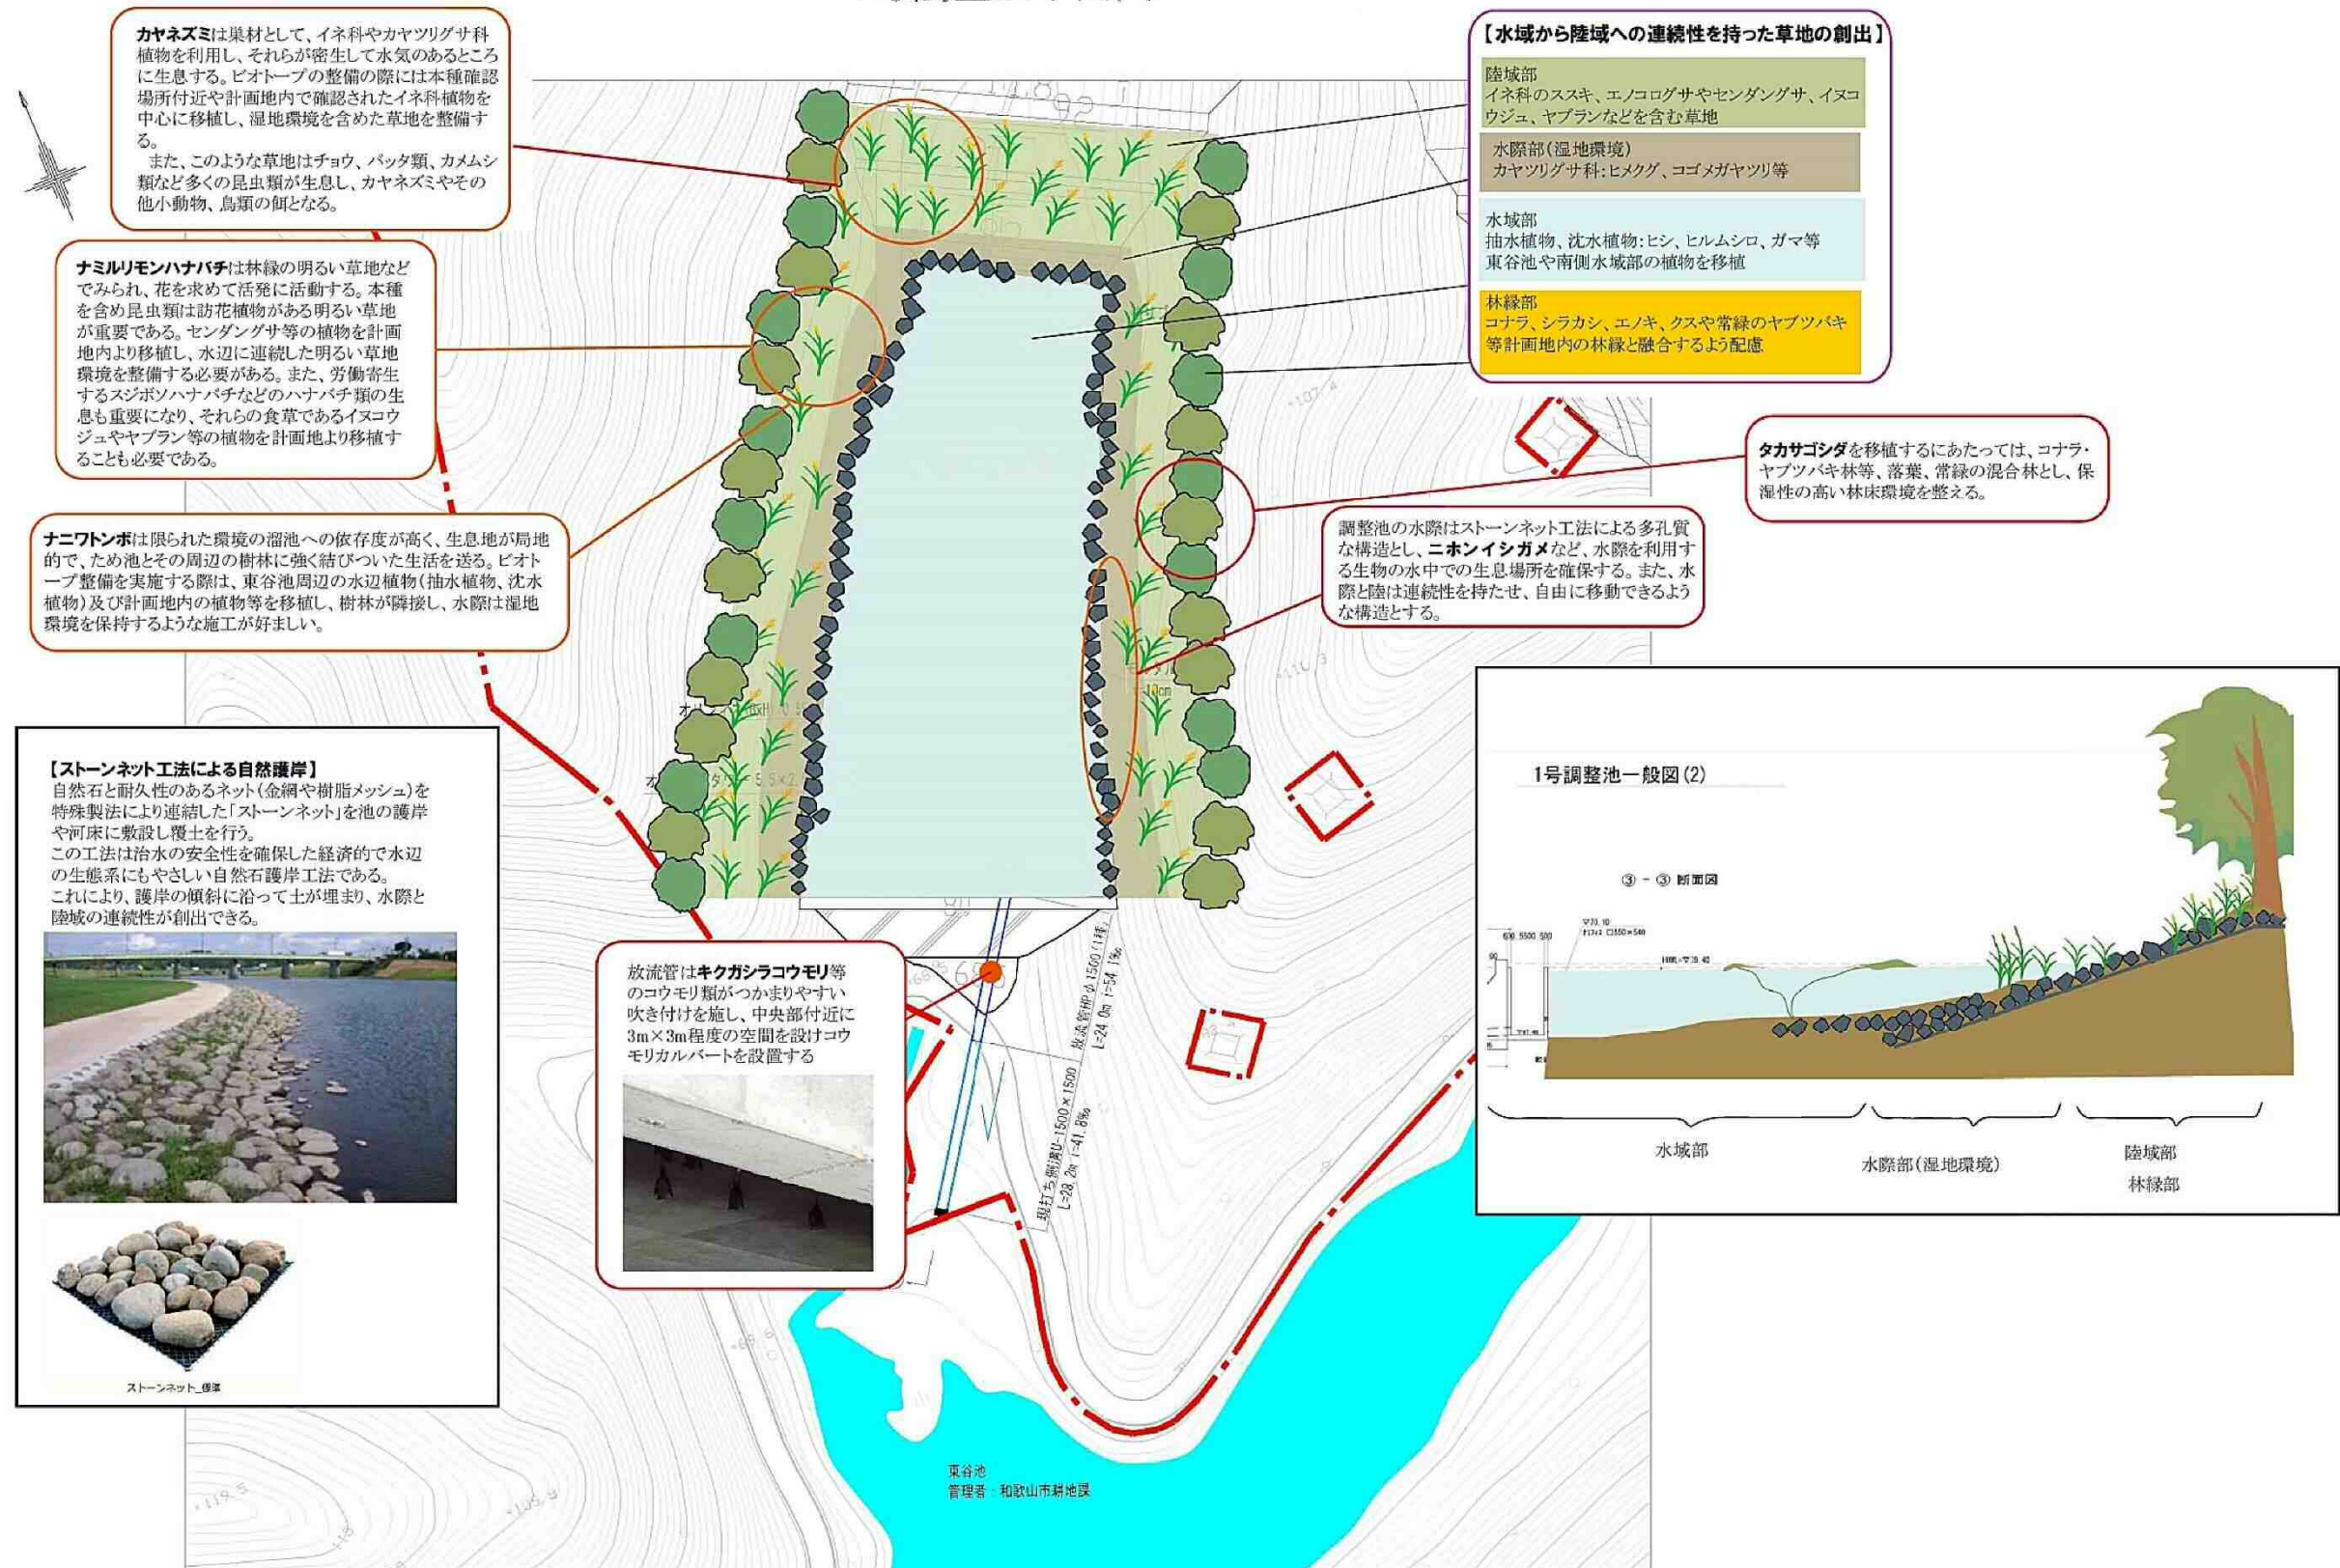
図表 3-16 ビオトープ環境の創出について

調整池にて多自然型工法を用いたビオトープ調整池として整備することを計画しています。計画案の詳細については、図表 3-16 を参照ください。池周辺護岸はストーンネット工法を用いた自然石積み護岸を提案し、水際から連続した陸域を創出します。この工法は治水の安全性を確保した経済的で水辺の生態系にもやさしい自然石護岸工法です。ただし、計画案は調整池の水位が高い状態でのイメージ図であり、今後、調整池の水位の状況に基づいて計画案をより具体化していきます。

1号調整池平面図

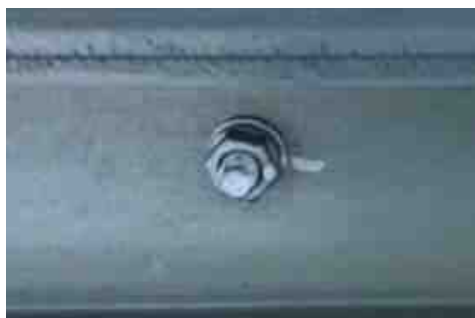
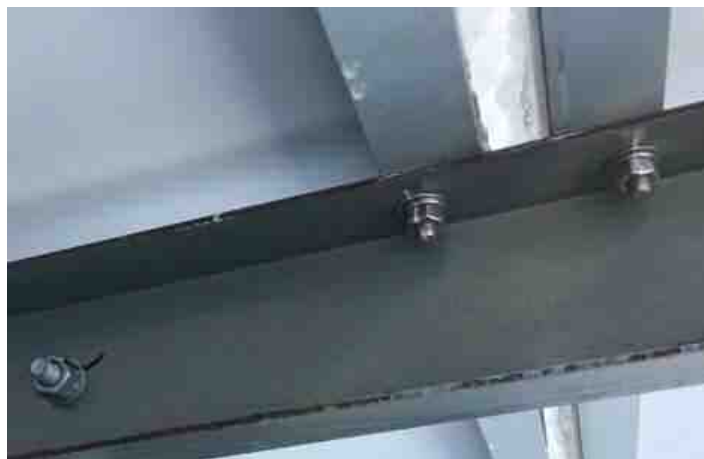
図表 4-1 ネジのマーカー例

パネルの飛散や架台の倒壊を防止するためには、設計強度が維持されるように施工することおよび継続的な保守管理が必要となります。施工においては、巻末資料-VI（**審議員限**りでお願いします）に詳細が記載されているようにネジの締め付けについてトルク管理を適切に行い、施工データについても保管します。保守管理においては、まず、架台をくみ上げだときに、架台のネジへのマーカーを付けていきます（図表 4-1 ネジのマーカー例を参照）。保守管理では、定期的に（概ね半年に1度）サンプル抽出した架台（10台に1台程度）でネジの緩みがないかを確認していきます。緩みが発見された場合は、ネジの締め直しを実施します。

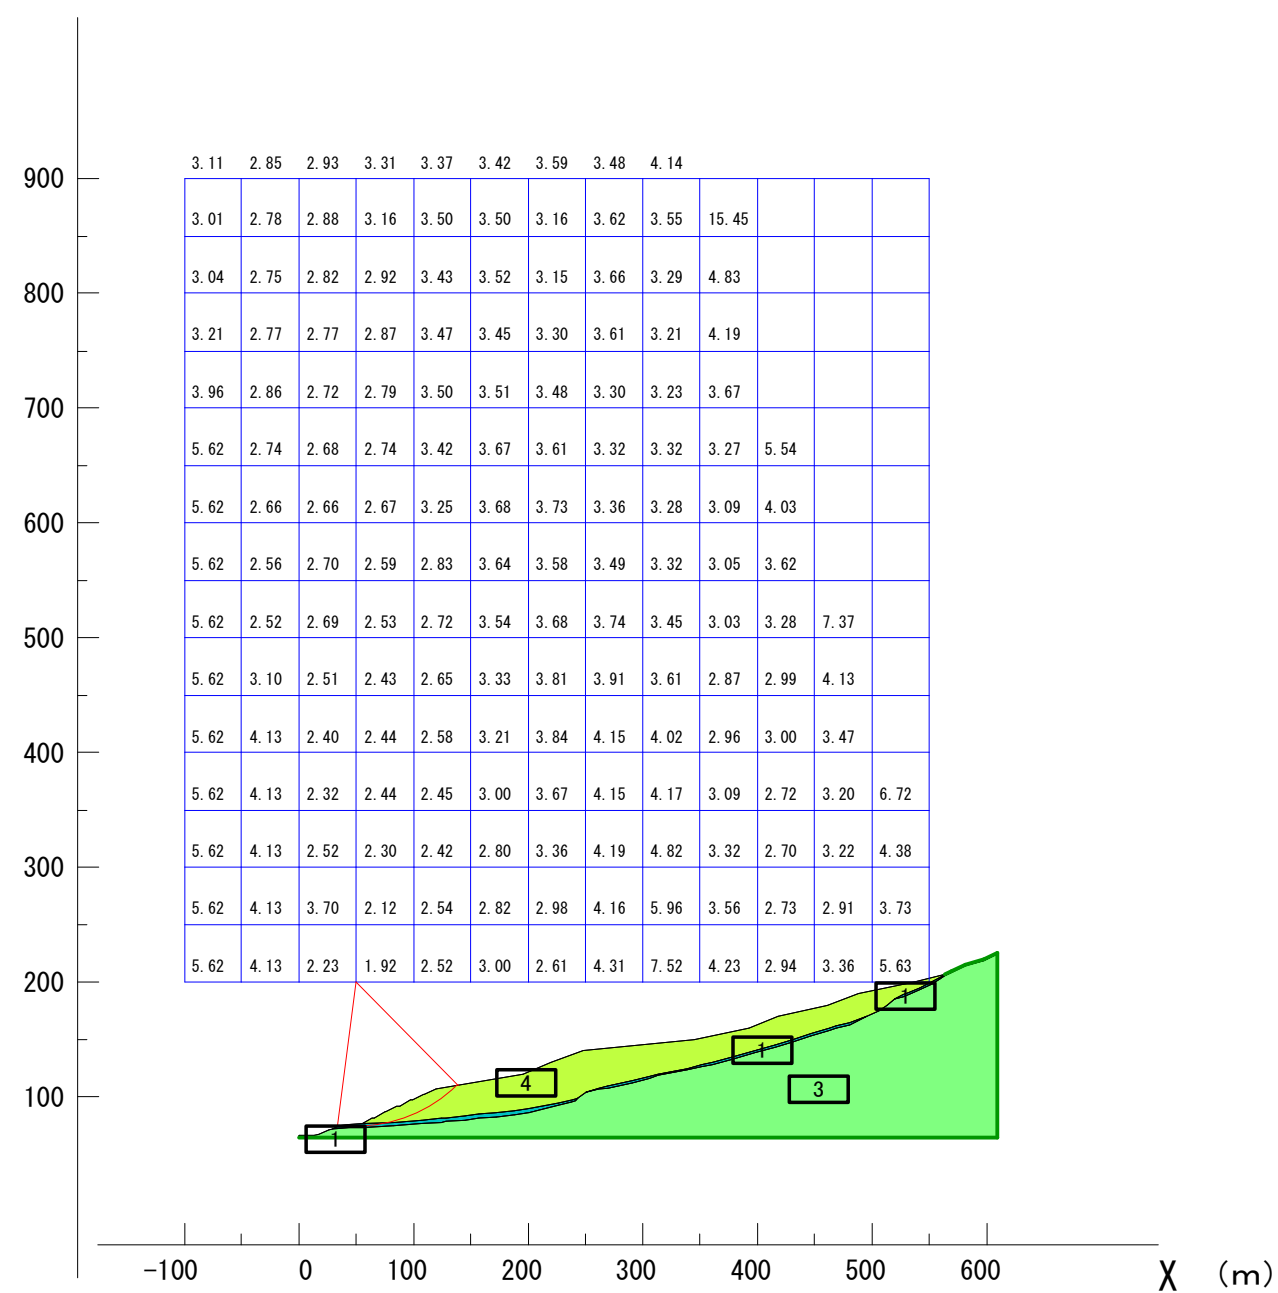
安全率図 (常時)

最小安全率 $F_{S\ MIN} = 1.920$
 円弧の中心 $X = 50.00$ (m)
 $Y = 200.00$ (m)
 半径 $R = 126.00$ (m)
 抵抗モーメント $M_R = 1359862.6$ (kN・m)
 起動モーメント $M_D = 708300.1$ (kN・m)

層番号	飽和重量 (kN/m ³)	湿潤重量 (kN/m ³)	内部摩擦角 (度)	粘着力 (kN/m ²)	粘着力の 一次係数	水平震度	鉛直震度
1	19.00	18.00	28.00	1.00	0.00	0.000	0.000
3	22.00	21.00	37.00	500.00	0.00	0.000	0.000
4	19.50	18.50	35.90	17.00	0.00	0.000	0.000

土の特性値番号	地層区分
1	dt
3	CL~CM
4	新規盛土

結果、図表 2-3 に示すとおり、常時及び地震時のそれぞれ安全率は基準値を上回っており、パネル有無によって、安全率の減少は少なく、斜面安定に及ぼす影響は小さいと考えられます。（斜面安定計算は巻末資料-I に参照）

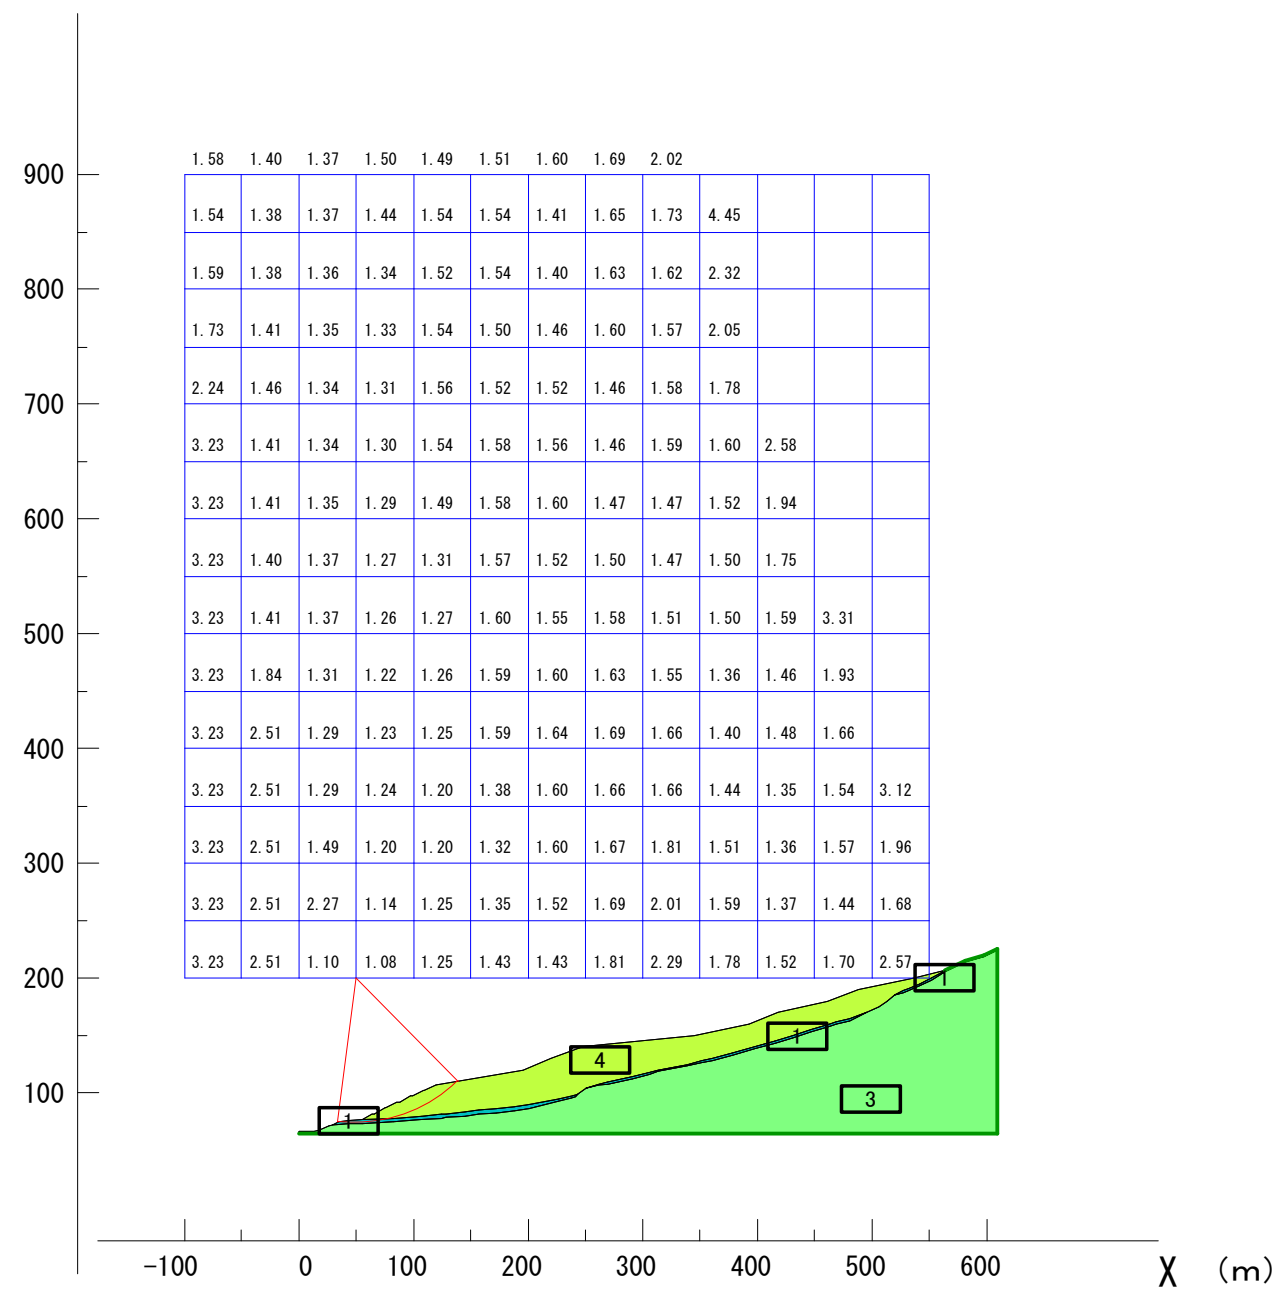
最小安全率 $F_{S\ MIN} = 1.082$
 円弧の中心 $X = 50.00$ (m)
 $Y = 200.00$ (m)
 半径 $R = 126.00$ (m)
 抵抗モーメント $M_R = 1235421.8$ (kN・m)
 起動モーメント $M_D = 1142126.4$ (kN・m)

層番号	飽和重量 (kN/m ³)	湿潤重量 (kN/m ³)	内部摩擦角 (度)	粘着力 (kN/m ²)	粘着力の 一次係数	水平震度	鉛直震度
1	19.00	18.00	28.00	1.00	0.00	0.250	0.000
3	22.00	21.00	37.00	500.00	0.00	0.250	0.000
4	19.50	18.50	35.90	17.00	0.00	0.250	0.000

土の特性値番号	地層区分
1	dt
3	CL~CM
4	新規盛土

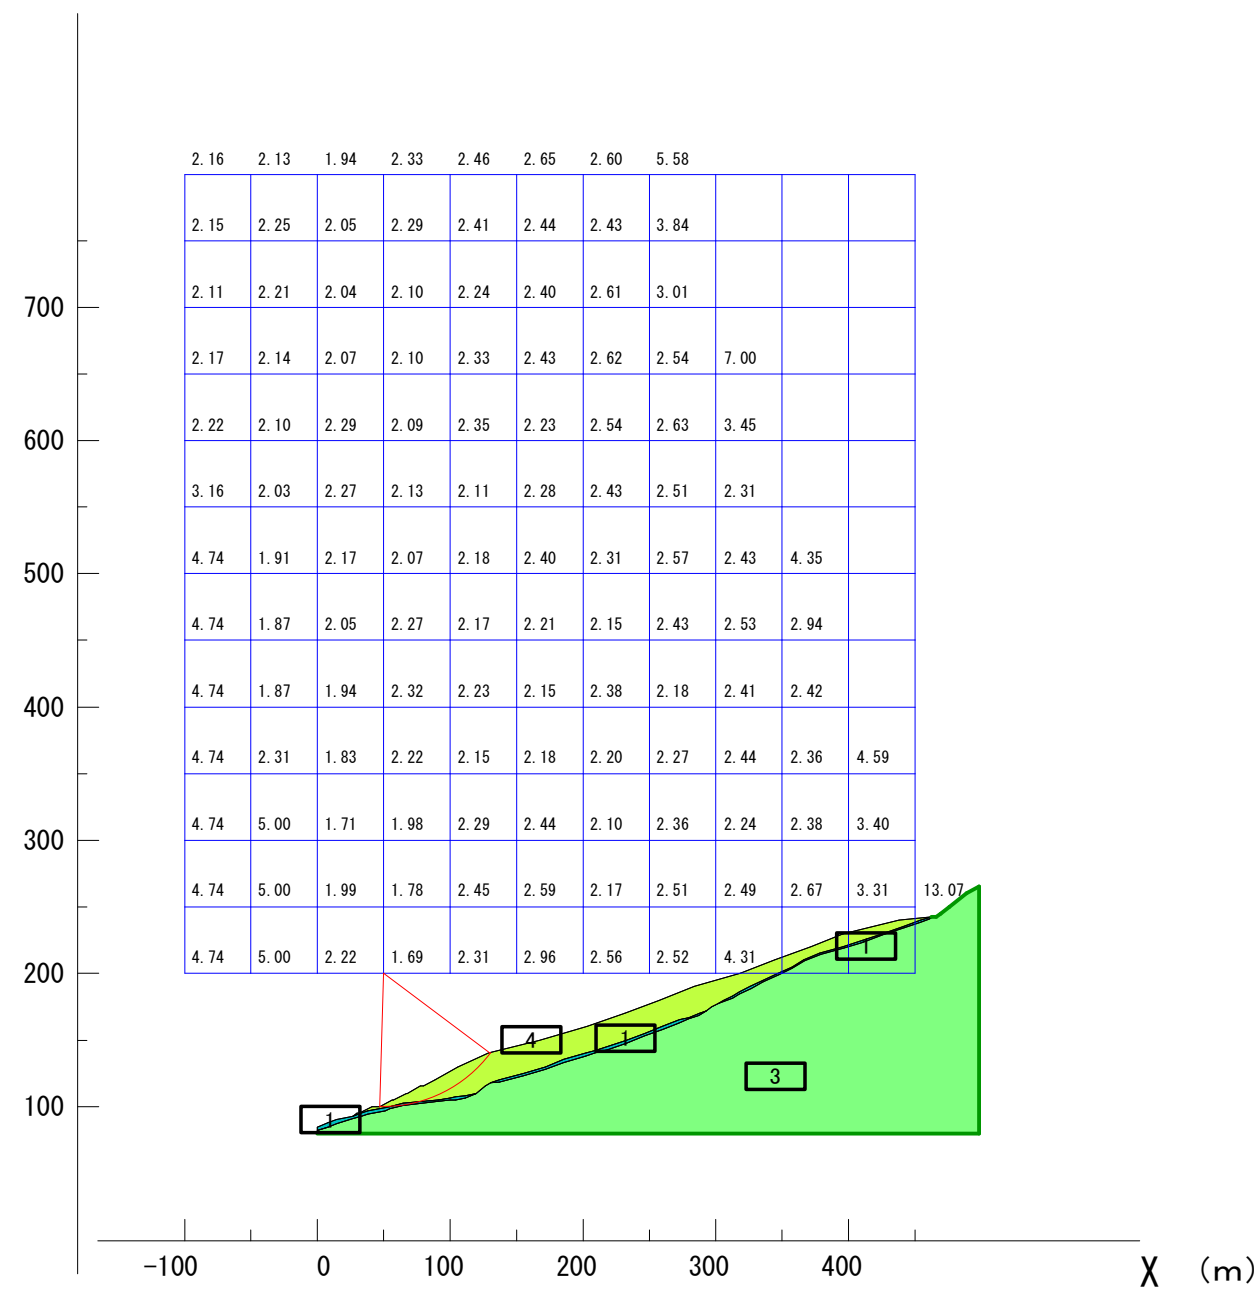
断面② 常時 パネル荷重無し

最小安全率 $F_{S\ MIN} = 1.696$
 円弧の中心 $X = 50.00$ (m)
 $Y = 200.00$ (m)
 半径 $R = 100.00$ (m)
 抵抗モーメント $M_R = 938845.7$ (kN・m)
 起動モーメント $M_D = 553520.3$ (kN・m)

層番号	飽和重量 (kN/m ³)	湿潤重量 (kN/m ³)	内部摩擦角 (度)	粘着力 (kN/m ²)	粘着力の 一次係数	水平震度	鉛直震度
1	19.00	18.00	28.00	1.00	0.00	0.000	0.000
3	22.00	21.00	37.00	500.00	0.00	0.000	0.000
4	19.50	18.50	35.90	17.00	0.00	0.000	0.000

土の特性値番号	地層区分
1	dt
3	CL~CM
4	新規盛土

安全率図 (常時)

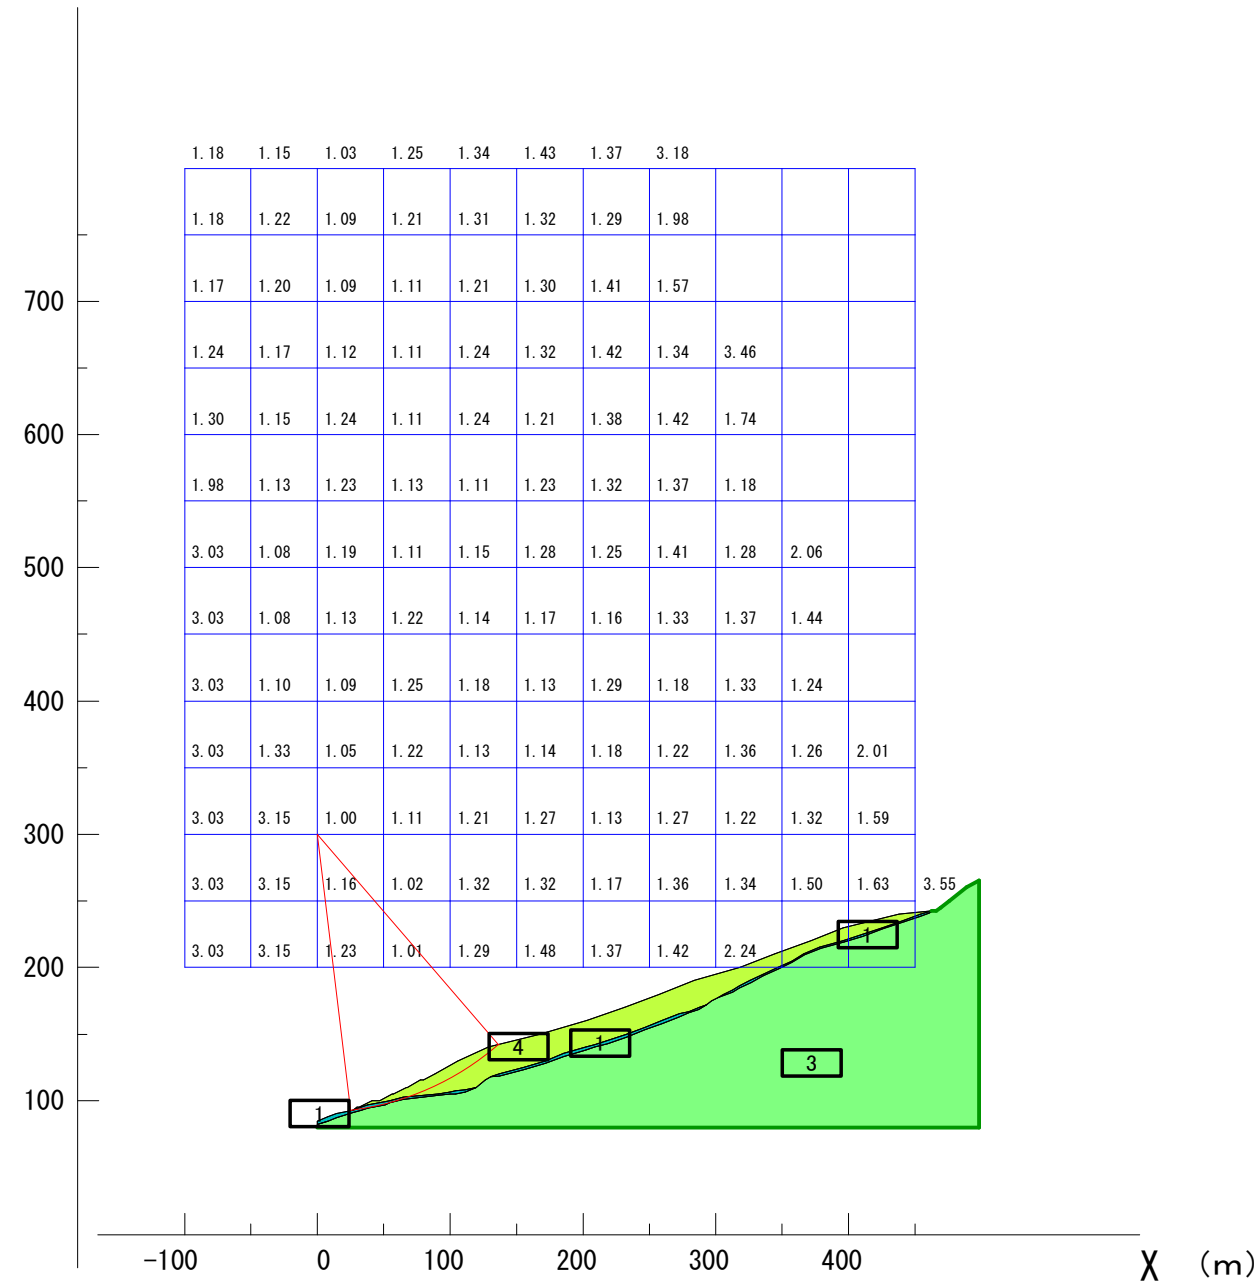
安全率図 (地震時)

最小安全率 $F_{S\ MIN} = 1.004$
 円弧の中心 $X = 0.00$ (m)
 $Y = 300.00$ (m)
 半径 $R = 209.00$ (m)
 抵抗モーメント $M_R = 1772696.5$ (kN・m)
 起動モーメント $M_D = 1765875.5$ (kN・m)

層番号	飽和重量 (kN/m ³)	湿潤重量 (kN/m ³)	内部摩擦角 (度)	粘着力 (kN/m ²)	粘着力の 一次係数	水平震度	鉛直震度
1	19.00	18.00	28.00	1.00	0.00	0.250	0.000
3	22.00	21.00	37.00	500.00	0.00	0.250	0.000
4	19.50	18.50	35.90	17.00	0.00	0.250	0.000

土の特性値番号	地層区分
1	dt
3	CL~CM
4	新規盛土

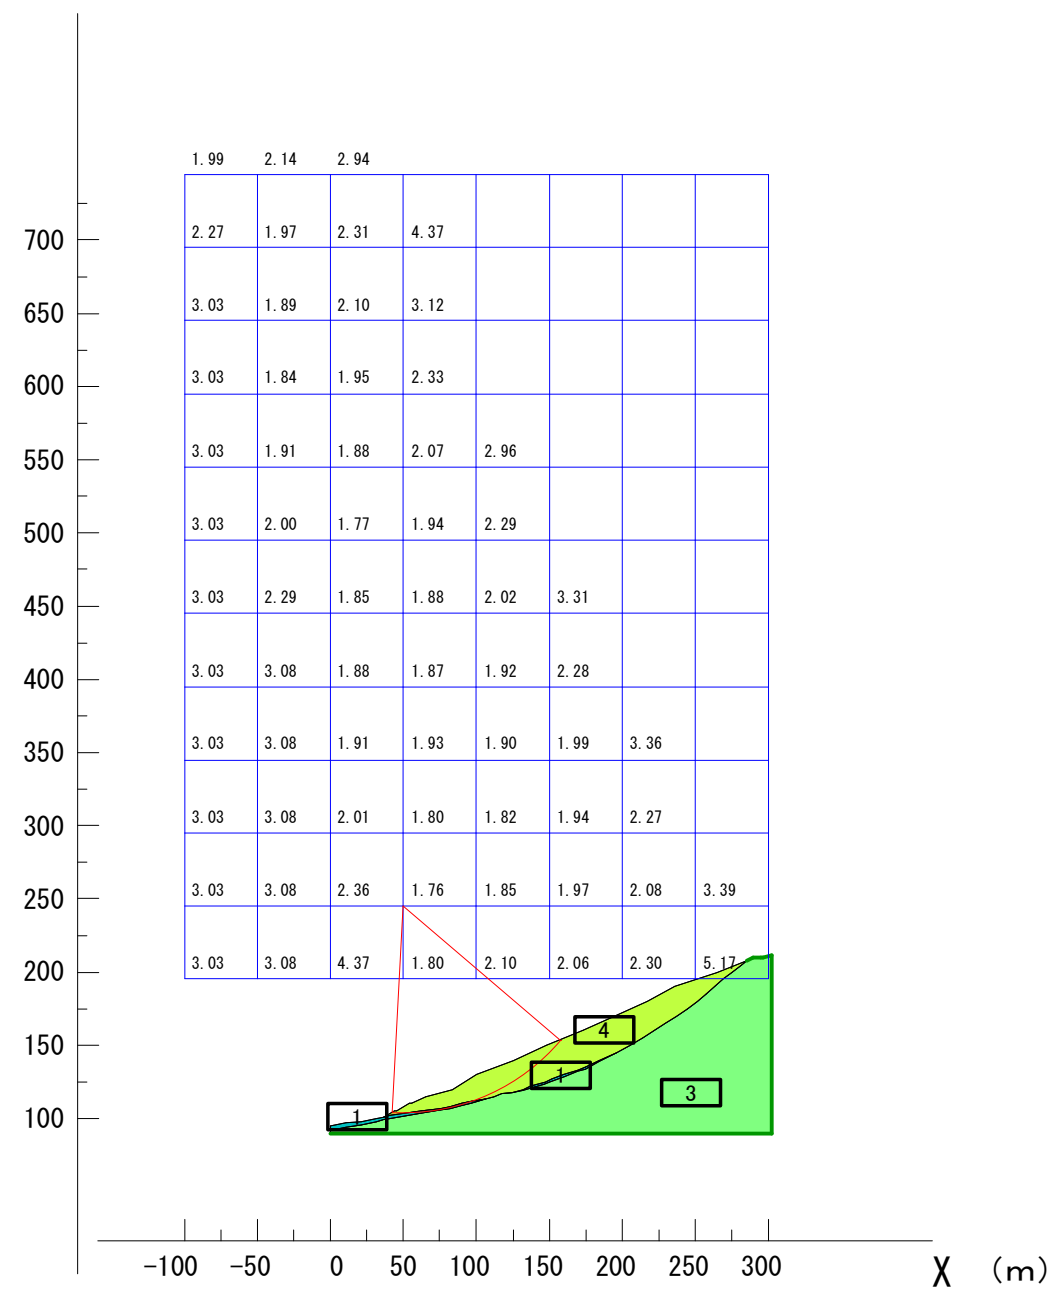
安全率図 (常時)

最小安全率 $F_{S\ MIN} = 1.762$
 円弧の中心 $X = 50.00$ (m)
 $Y = 245.00$ (m)
 半径 $R = 141.00$ (m)
 抵抗モーメント $M_R = 2136383.5$ (kN・m)
 起動モーメント $M_D = 1212678.3$ (kN・m)

層番号	飽和重量 (kN/m ³)	湿潤重量 (kN/m ³)	内部摩擦角 (度)	粘着力 (kN/m ²)	粘着力の 一次係数	水平震度	鉛直震度
1	19.00	18.00	28.00	1.00	0.00	0.000	0.000
3	22.00	21.00	37.00	500.00	0.00	0.000	0.000
4	19.50	18.50	35.90	17.00	0.00	0.000	0.000

土の特性値番号	地層区分
1	dt
3	CL~CM
4	新規盛土

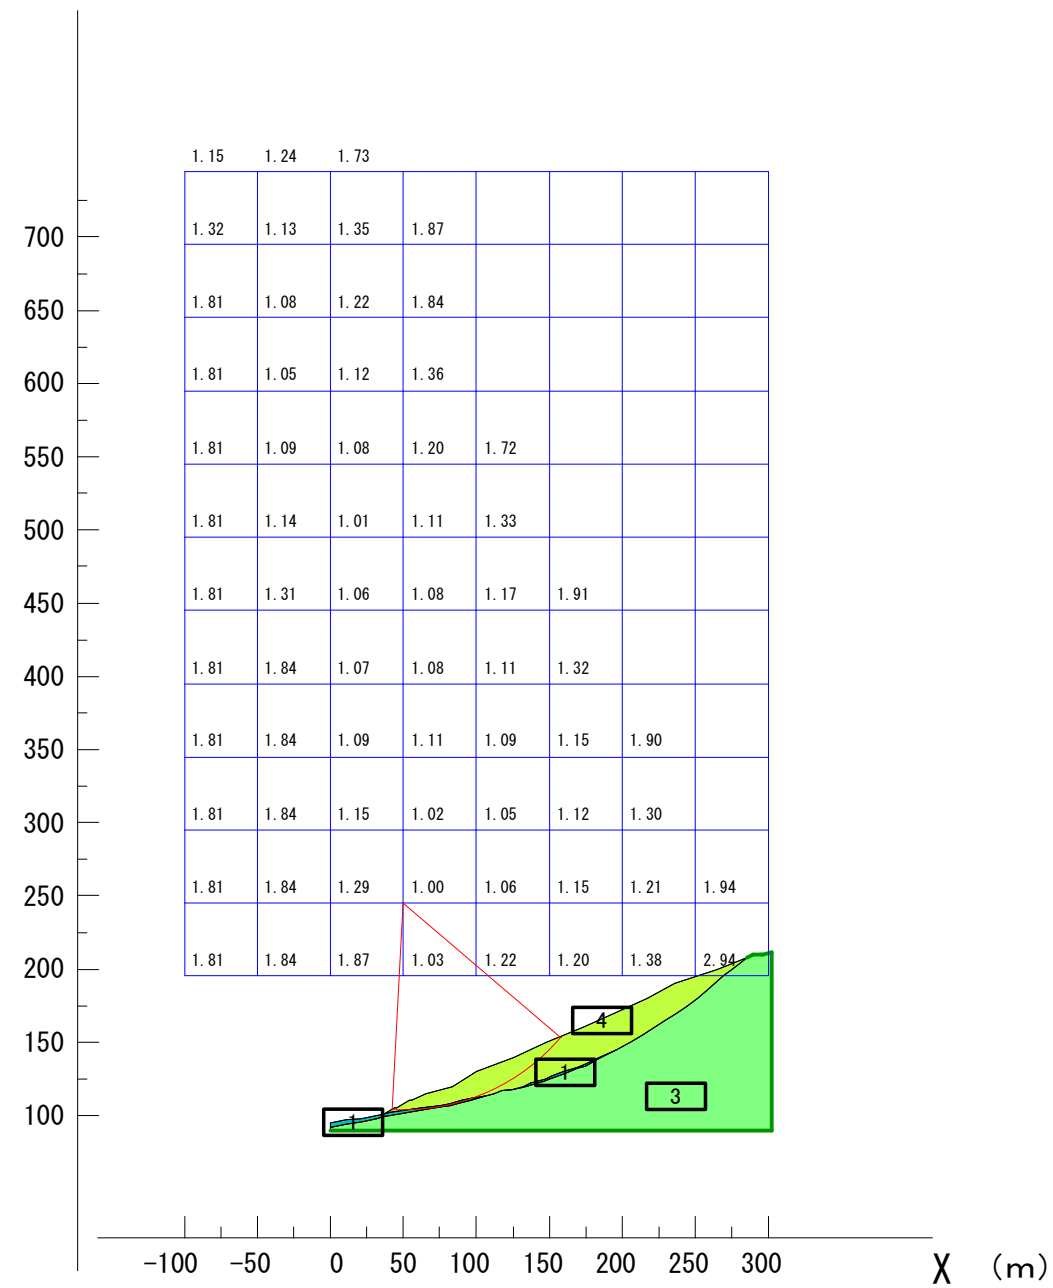
最小安全率 $F_{S\ MIN} = 1.008$
 円弧の中心 $X = 50.00$ (m)
 $Y = 245.00$ (m)
 半径 $R = 141.00$ (m)
 抵抗モーメント $M_R = 1927834.4$ (kN・m)
 起動モーメント $M_D = 1911782.6$ (kN・m)

層番号	飽和重量 (kN/m ³)	湿潤重量 (kN/m ³)	内部摩擦角 (度)	粘着力 (kN/m ²)	粘着力の 一次係数	水平震度	鉛直震度
1	19.00	18.00	28.00	1.00	0.00	0.250	0.000
3	22.00	21.00	37.00	500.00	0.00	0.250	0.000
4	19.50	18.50	35.90	17.00	0.00	0.250	0.000

土の特性値番号	地層区分
1	dt
3	CL~CM
4	新規盛土

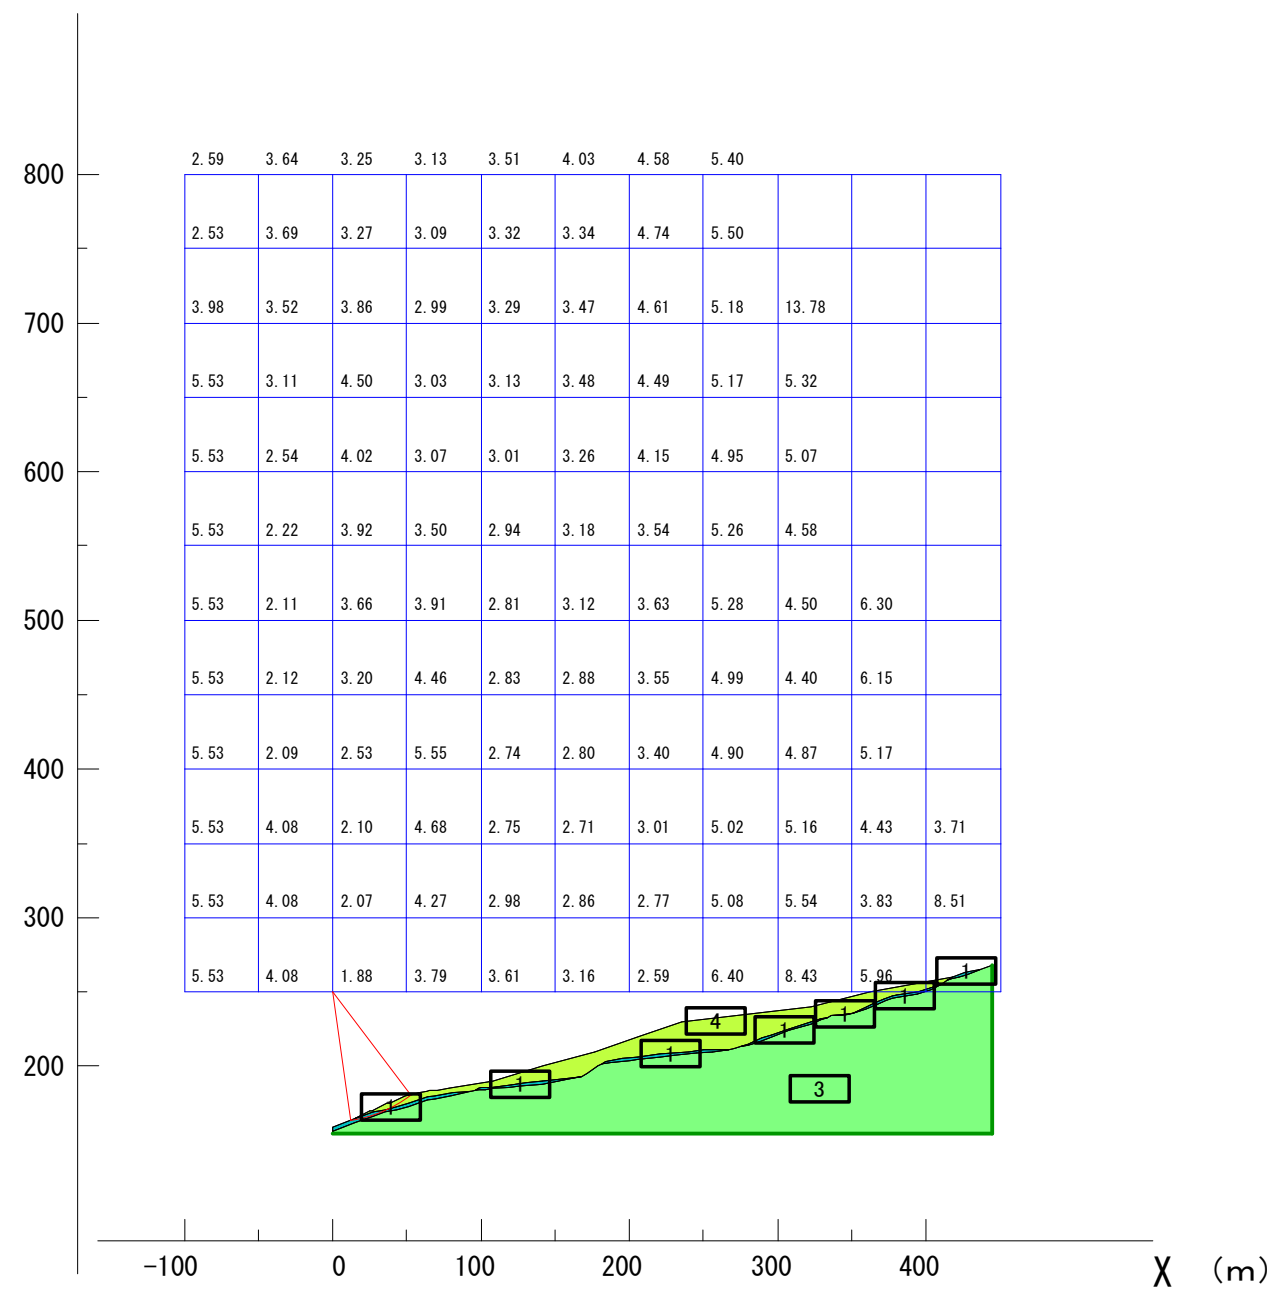
断面④ 常時 パネル荷重無し

最小安全率 $F_{S\ MIN} = 1.883$
 円弧の中心 $X = 0.00$ (m)
 $Y = 250.00$ (m)
 半径 $R = 87.00$ (m)
 抵抗モーメント $M_R = 111380.7$ (kN・m)
 起動モーメント $M_D = 59153.8$ (kN・m)

層番号	飽和重量 (kN/m ³)	湿潤重量 (kN/m ³)	内部摩擦角 (度)	粘着力 (kN/m ²)	粘着力の 一次係数	水平震度	鉛直震度
1	19.00	18.00	28.00	1.00	0.00	0.000	0.000
3	22.00	21.00	37.00	500.00	0.00	0.000	0.000
4	19.50	18.50	35.90	17.00	0.00	0.000	0.000

安全率図 (常時)

土の特性値番号	地層区分
1	dt
3	CL~CM
4	新規盛土

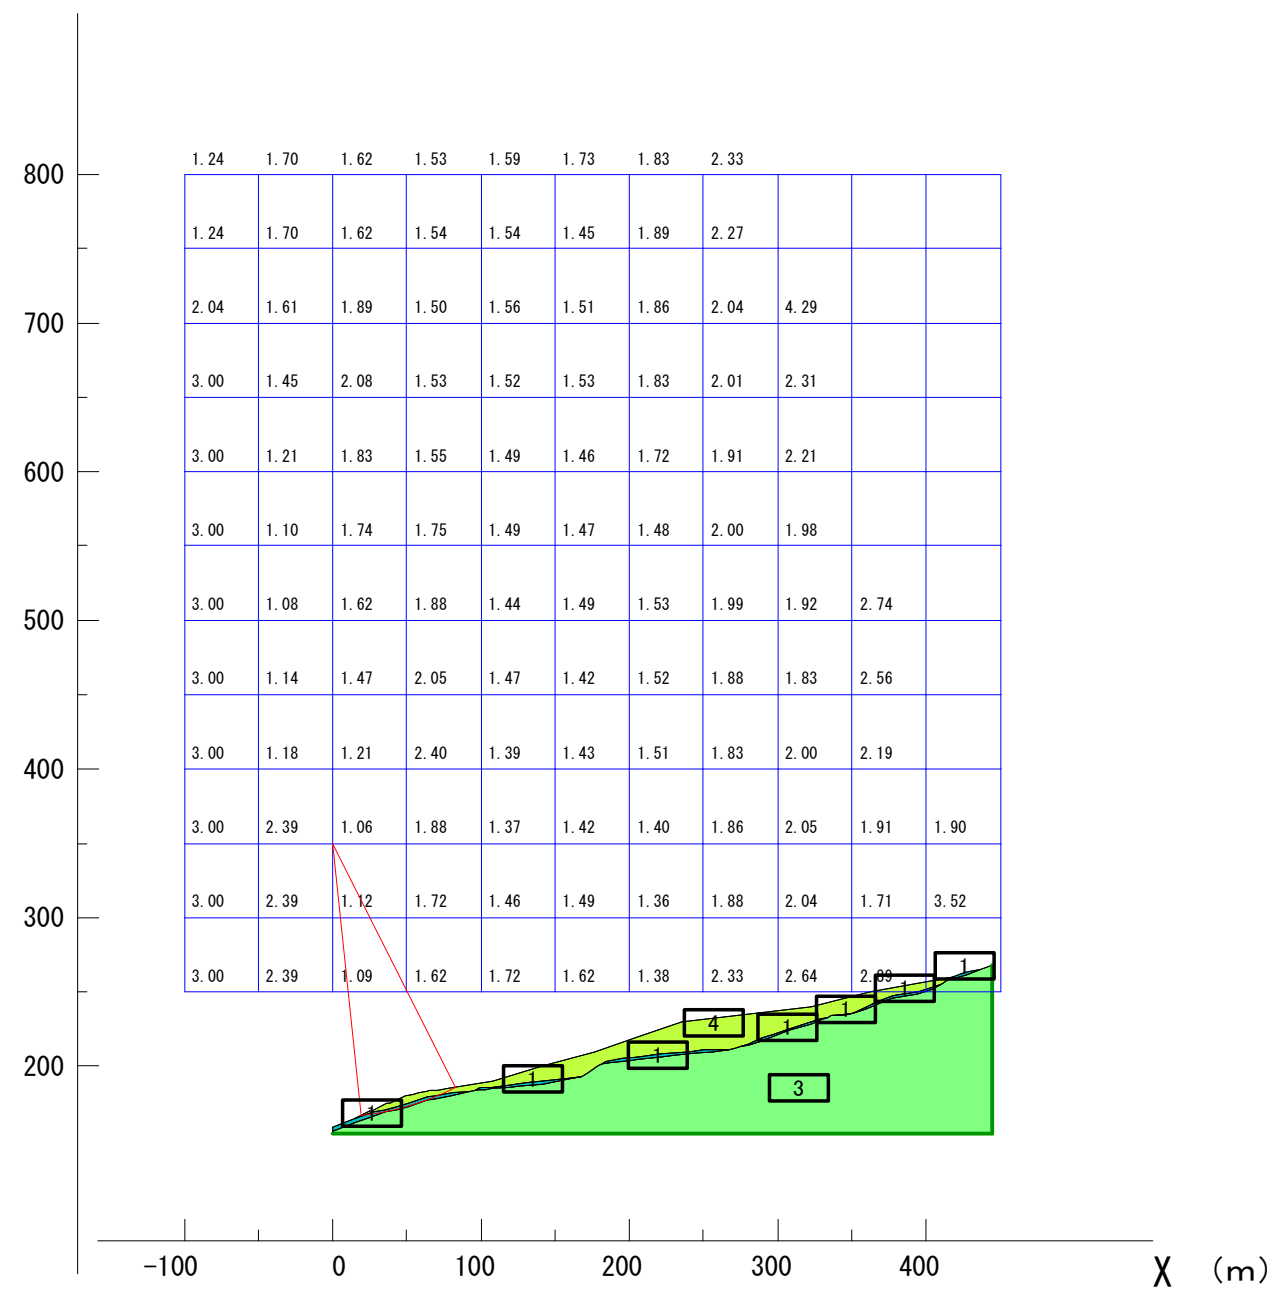
最小安全率 $F_{S\ MIN} = 1.069$
 円弧の中心 $X = 0.00$ (m)
 $Y = 350.00$ (m)
 半径 $R = 184.00$ (m)
 抵抗モーメント $M_R = 513764.0$ (kN・m)
 起動モーメント $M_D = 480824.5$ (kN・m)

層番号	飽和重量 (kN/m ³)	湿潤重量 (kN/m ³)	内部摩擦角 (度)	粘着力 (kN/m ²)	粘着力の 一次係数	水平震度	鉛直震度
1	19.00	18.00	28.00	1.00	0.00	0.250	0.000
3	22.00	21.00	37.00	500.00	0.00	0.250	0.000
4	19.50	18.50	35.90	17.00	0.00	0.250	0.000

土の特性値番号	地層区分
1	dt
3	CL~CM
4	新規盛土
