和歌山県太陽光発電事業調査審議会の意見に対する見解書

2019年9月

和歌山太陽光合同会社

Ⅱ. 土地の造成について

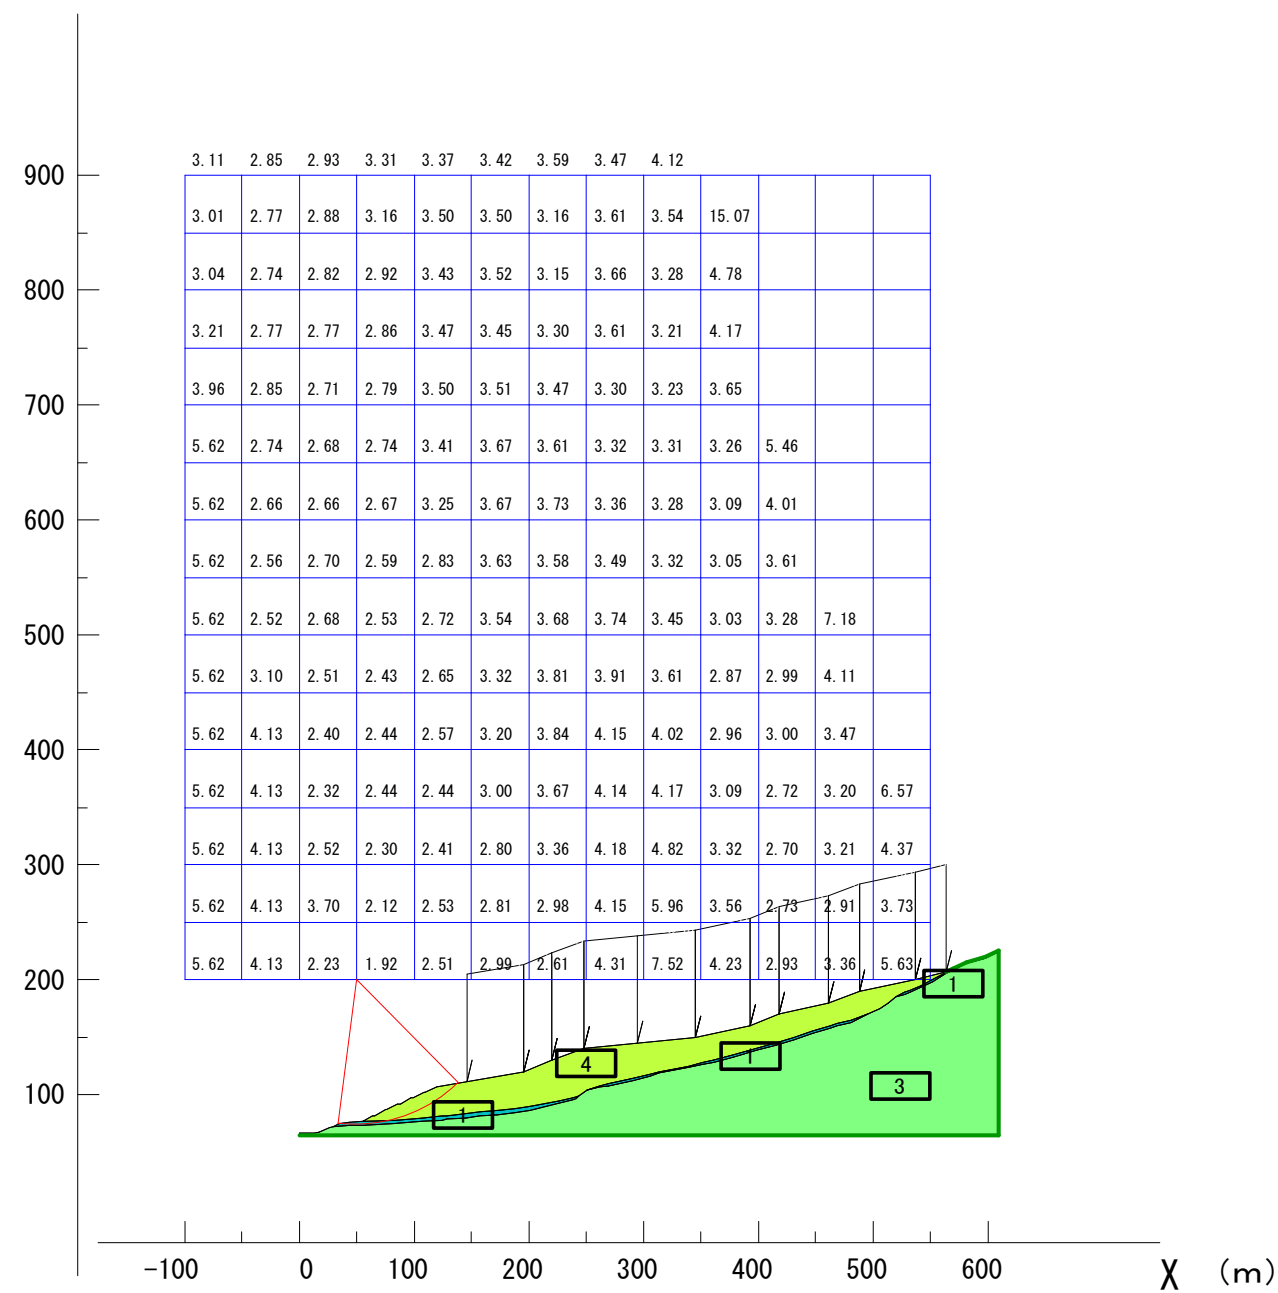
断面① 常時 パネル荷重あり

最小安全率 $F_{s\ MIN} = 1.920$
 円弧の中心 $X = 50.00$ (m)
 $Y = 200.00$ (m)
 半径 $R = 126.00$ (m)
 抵抗モーメント $M_R = 1359862.6$ (kN・m)
 起動モーメント $M_D = 708300.1$ (kN・m)

層番号	飽和重量 (kN/m ³)	湿潤重量 (kN/m ³)	内部摩擦角 (度)	粘着力 (kN/m ²)	粘着力の 一次係数	水平震度	鉛直震度
1	19.00	18.00	28.00	1.00	0.00	0.000	0.000
3	22.00	21.00	37.00	500.00	0.00	0.000	0.000
4	19.50	18.50	35.90	17.00	0.00	0.000	0.000

安全率図 (常時)

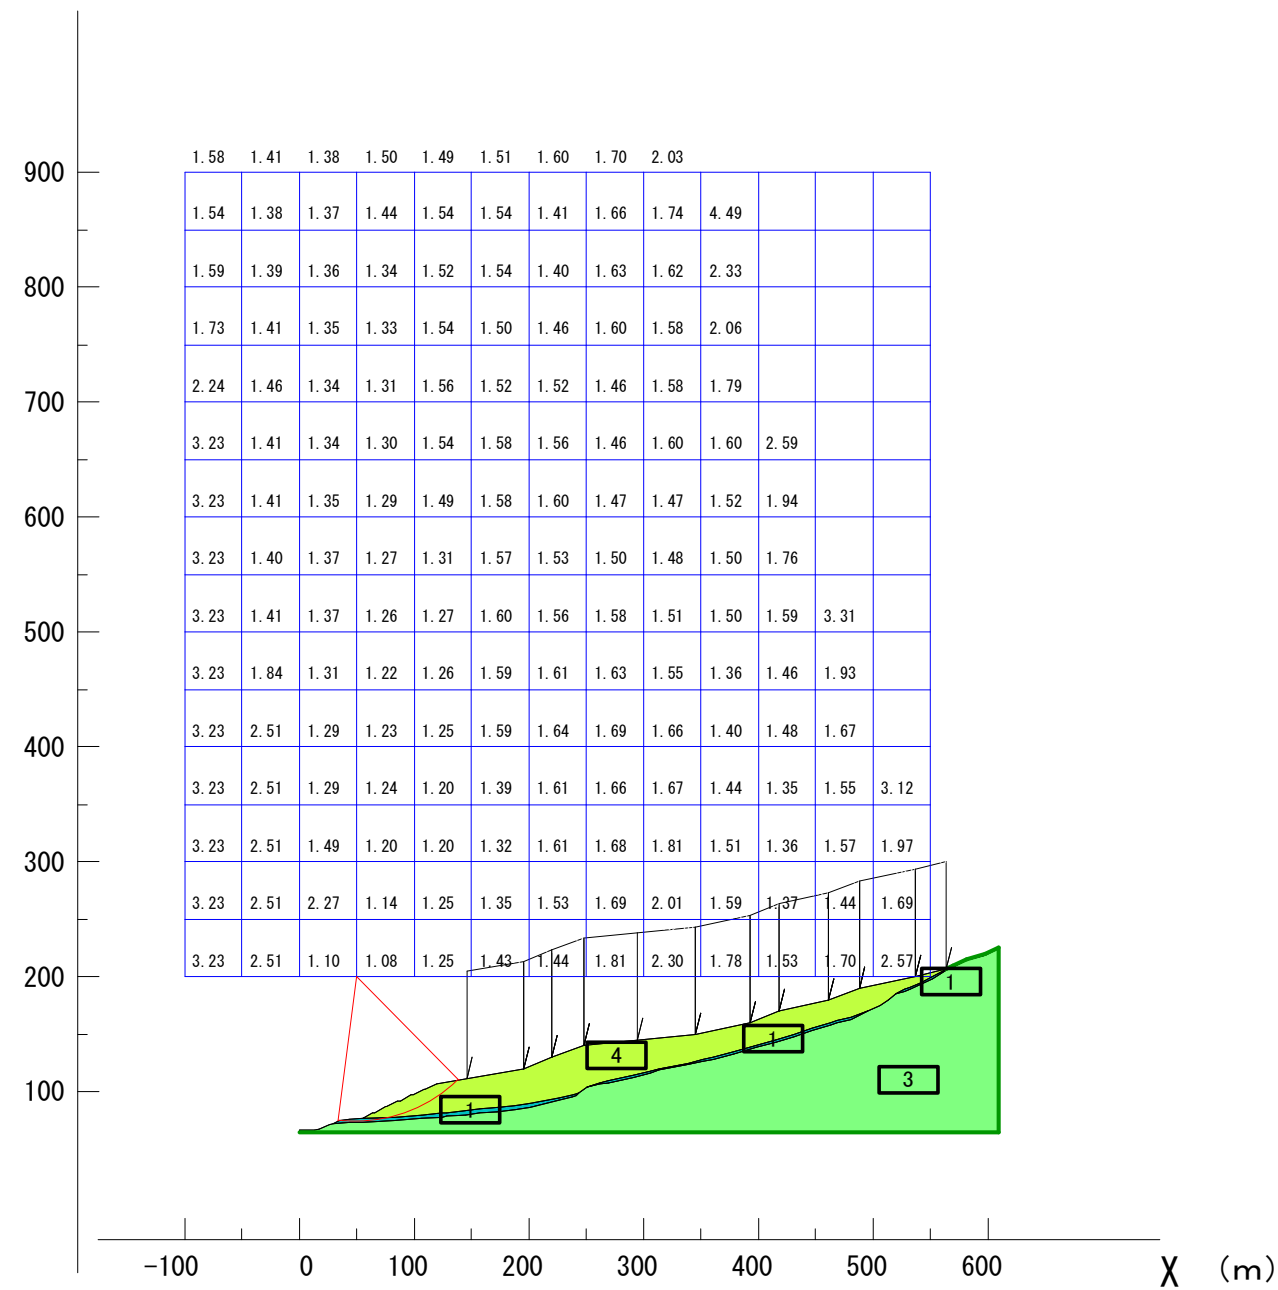
安全率図 (地震時)

最小安全率 $F_{s\ MIN} = 1.082$
 円弧の中心 $X = 50.00$ (m)
 $Y = 200.00$ (m)
 半径 $R = 126.00$ (m)
 抵抗モーメント $M_R = 1235421.8$ (kN・m)
 起動モーメント $M_D = 1142126.4$ (kN・m)

層番号	飽和重量 (kN/m ³)	湿潤重量 (kN/m ³)	内部摩擦角 (度)	粘着力 (kN/m ²)	粘着力の 一次係数	水平震度	鉛直震度
1	19.00	18.00	28.00	1.00	0.00	0.250	0.000
3	22.00	21.00	37.00	500.00	0.00	0.250	0.000
4	19.50	18.50	35.90	17.00	0.00	0.250	0.000

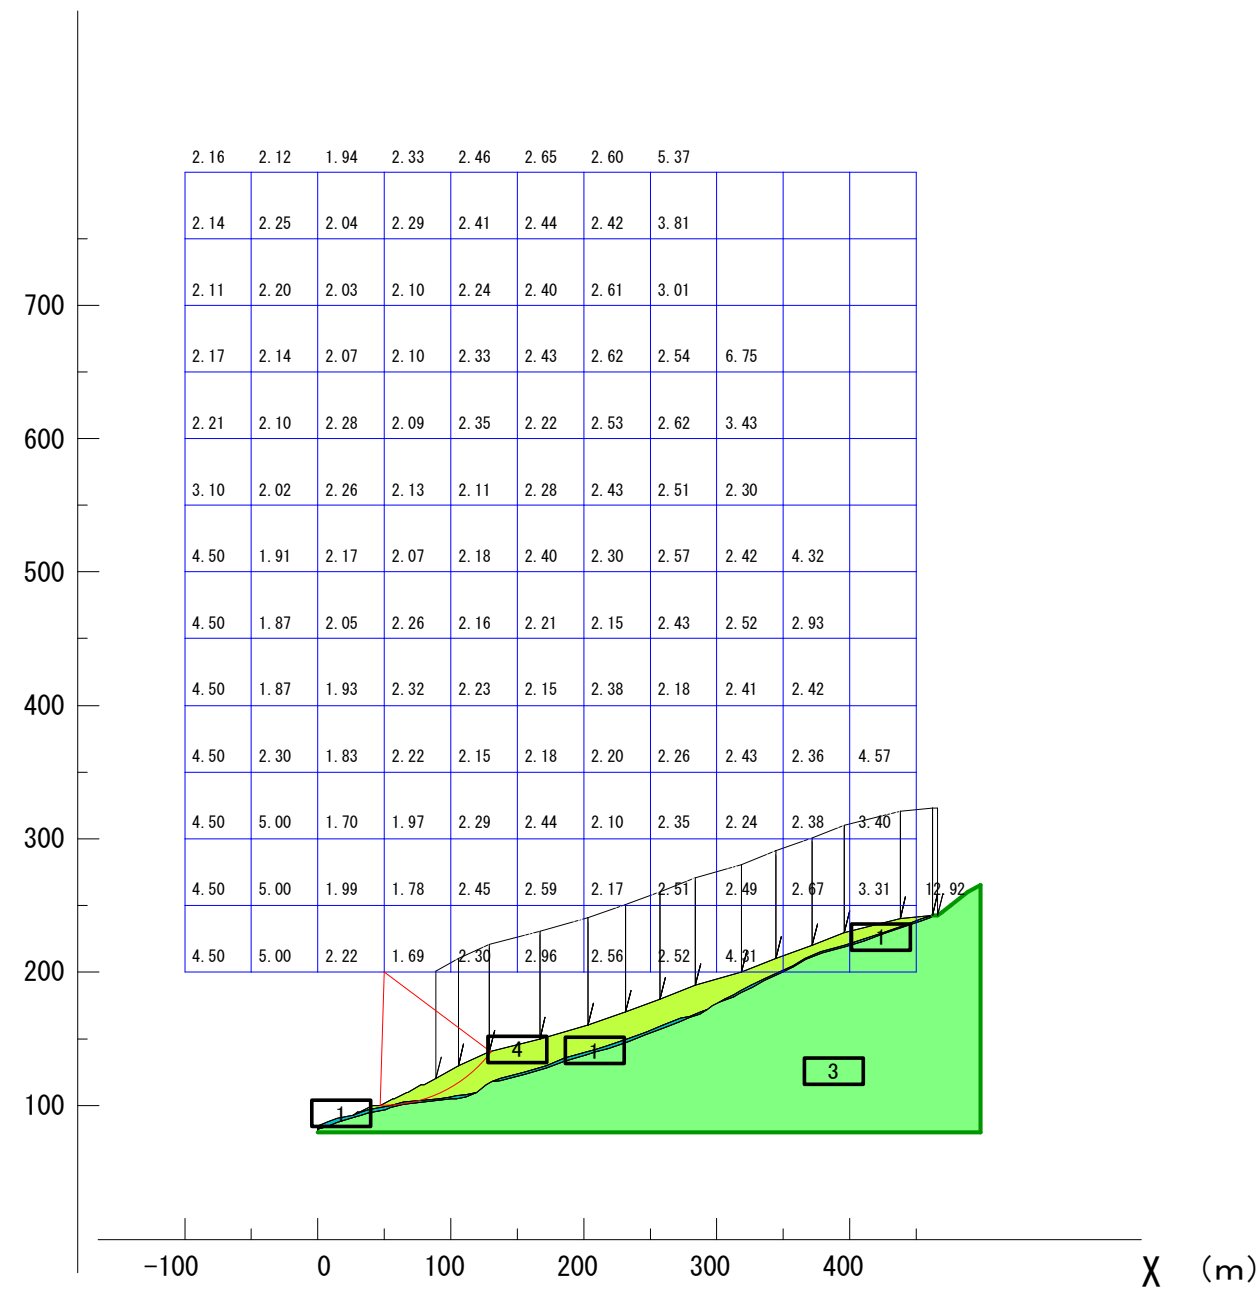
最小安全率 $F_{s\ MIN} = 1.693$
 円弧の中心 $X = 50.00$ (m)
 $Y = 200.00$ (m)
 半径 $R = 100.00$ (m)
 抵抗モーメント $M_R = 941175.9$ (kN・m)
 起動モーメント $M_D = 555960.1$ (kN・m)

層番号	飽和重量 (kN/m ³)	湿潤重量 (kN/m ³)	内部摩擦角 (度)	粘着力 (kN/m ²)	粘着力の 一次係数	水平震度	鉛直震度
1	19.00	18.00	28.00	1.00	0.00	0.000	0.000
3	22.00	21.00	37.00	500.00	0.00	0.000	0.000
4	19.50	18.50	35.90	17.00	0.00	0.000	0.000

記号	名称	備考
1	dt	崖錐性堆積物
3	CL~CM	砂岩泥岩互層
4	新規盛土	—
		上載荷重 1kN/m ²

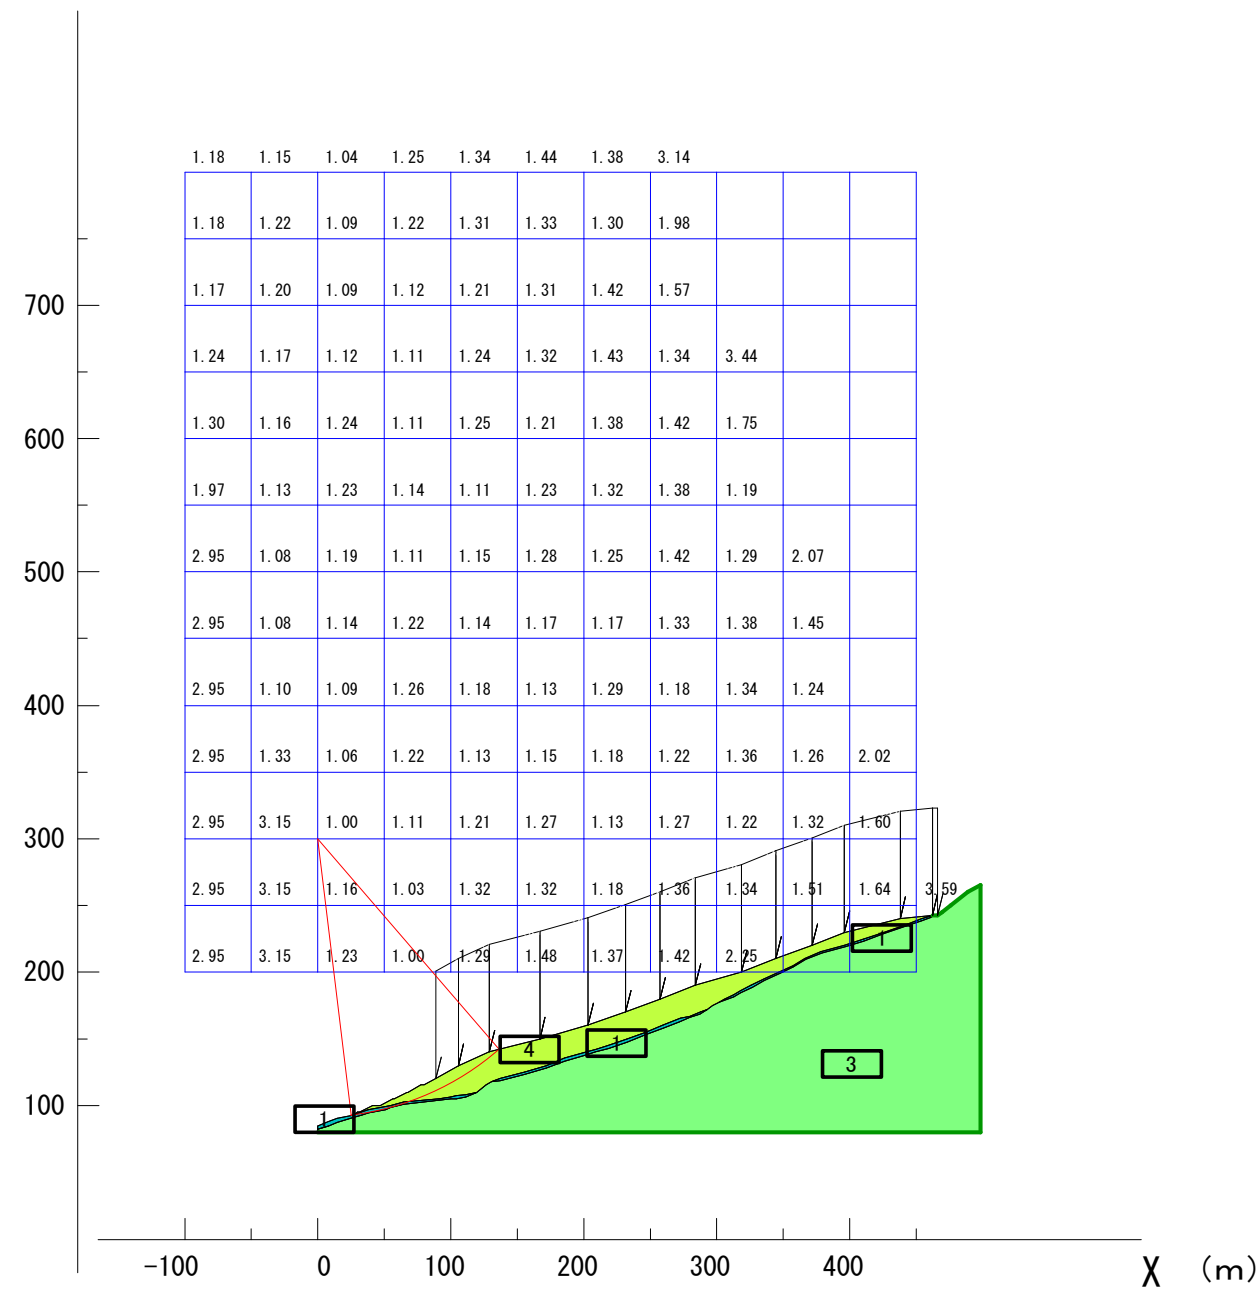
安全率図 (地震時)

最小安全率 $F_{s\ MIN} = 1.004$
 円弧の中心 $X = 0.00$ (m)
 $Y = 300.00$ (m)
 半径 $R = 209.00$ (m)
 抵抗モーメント $M_R = 1778709.4$ (kN・m)
 起動モーメント $M_D = 1771239.3$ (kN・m)

層番号	飽和重量 (kN/m ³)	湿潤重量 (kN/m ³)	内部摩擦角 (度)	粘着力 (kN/m ²)	粘着力の 一次係数	水平震度	鉛直震度
1	19.00	18.00	28.00	1.00	0.00	0.250	0.000
3	22.00	21.00	37.00	500.00	0.00	0.250	0.000
4	19.50	18.50	35.90	17.00	0.00	0.250	0.000

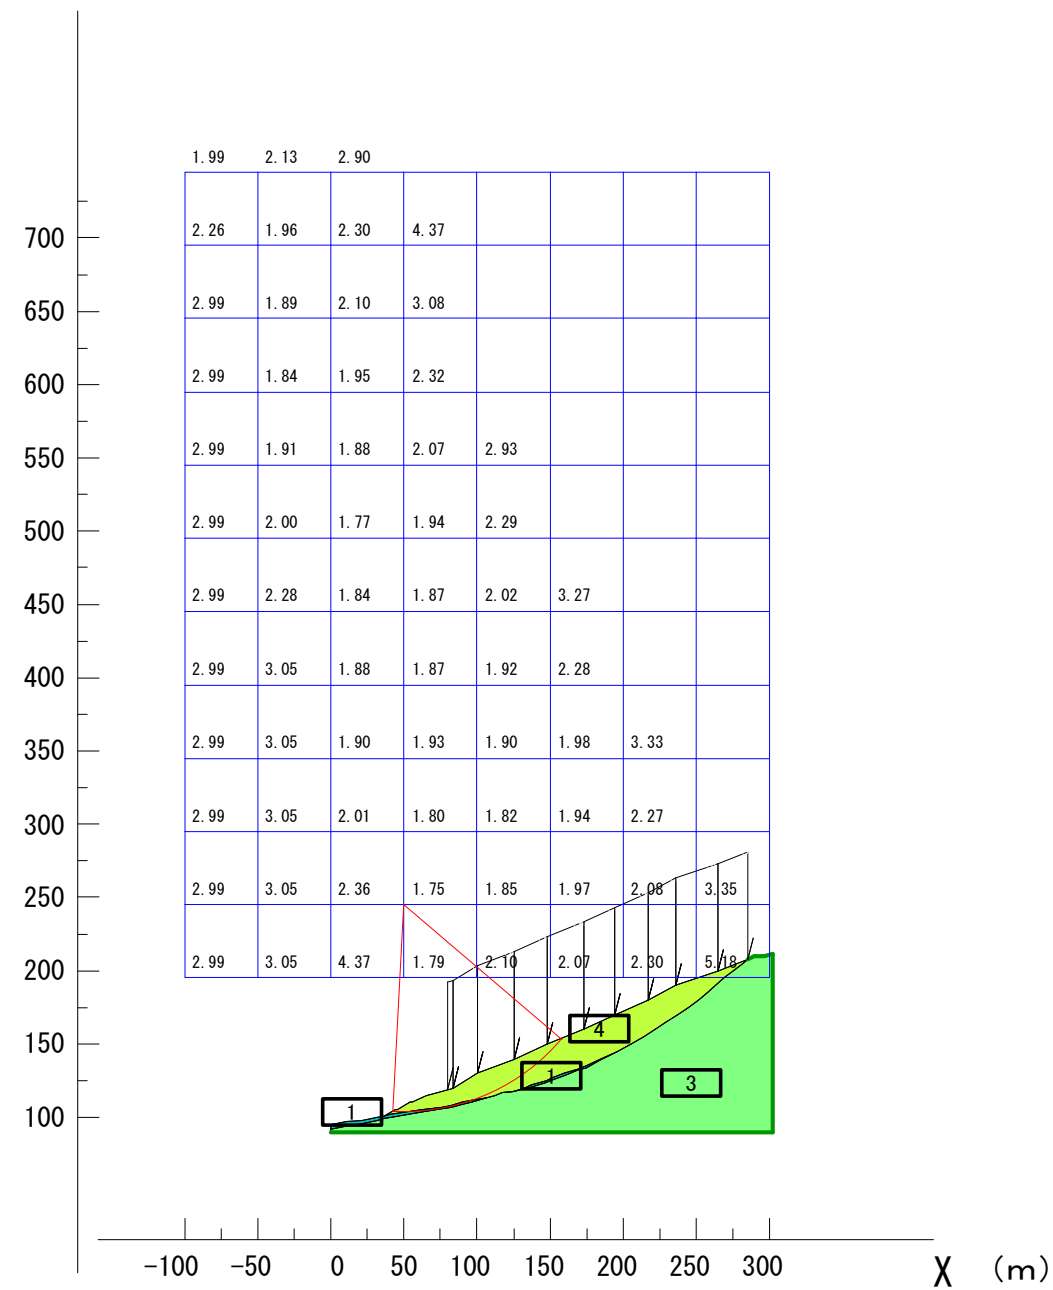
最小安全率 $F_{s\ MIN} = 1.759$
 円弧の中心 $X = 50.00$ (m)
 $Y = 245.00$ (m)
 半径 $R = 141.00$ (m)
 抵抗モーメント $M_R = 2142737.3$ (kN・m)
 起動モーメント $M_D = 1217997.3$ (kN・m)

層番号	飽和重量 (kN/m ³)	湿潤重量 (kN/m ³)	内部摩擦角 (度)	粘着力 (kN/m ²)	粘着力の 一次係数	水平震度	鉛直震度
1	19.00	18.00	28.00	1.00	0.00	0.000	0.000
3	22.00	21.00	37.00	500.00	0.00	0.000	0.000
4	19.50	18.50	35.90	17.00	0.00	0.000	0.000

記号	名称	備考
1	dt	崖錐性堆積物
3	CL~CM	砂岩泥岩互層
4	新規盛土	—
		上載荷重 1kN/m ²

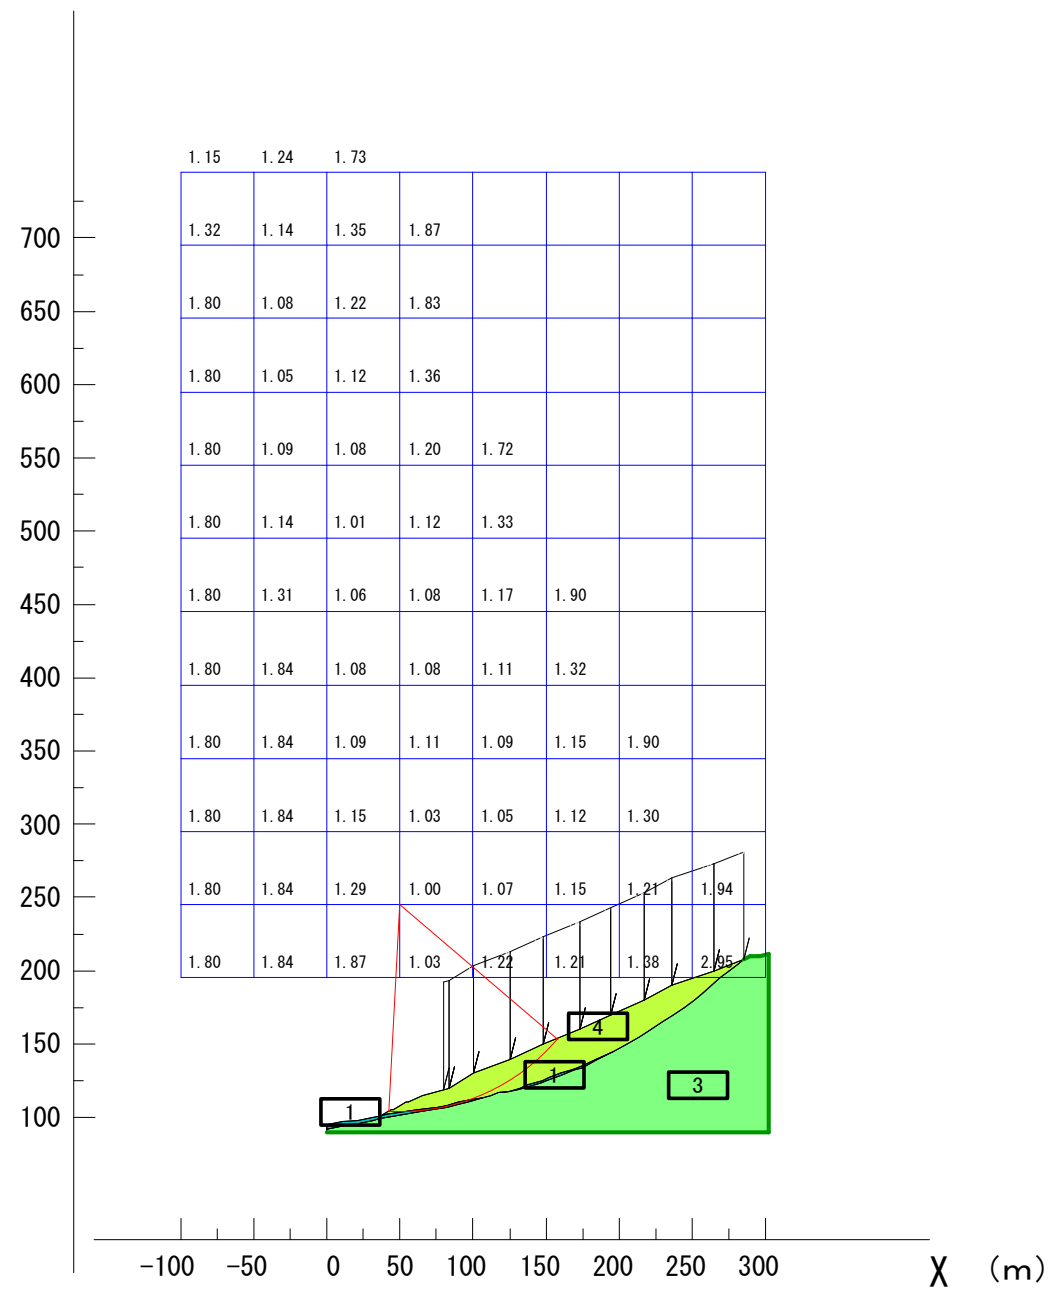
最小安全率 $F_{s\ MIN} = 1.009$
 円弧の中心 $X = 50.00$ (m)
 $Y = 245.00$ (m)
 半径 $R = 141.00$ (m)
 抵抗モーメント $M_R = 1934188.1$ (kN・m)
 起動モーメント $M_D = 1917101.8$ (kN・m)

層番号	飽和重量 (kN/m ³)	湿潤重量 (kN/m ³)	内部摩擦角 (度)	粘着力 (kN/m ²)	粘着力の 一次係数	水平震度	鉛直震度
1	19.00	18.00	28.00	1.00	0.00	0.250	0.000
3	22.00	21.00	37.00	500.00	0.00	0.250	0.000
4	19.50	18.50	35.90	17.00	0.00	0.250	0.000

記号	名称	備考
1	dt	崖錐性堆積物
3	CL~CM	砂岩泥岩互層
4	新規盛土	—
		上載荷重 1kN/m ²

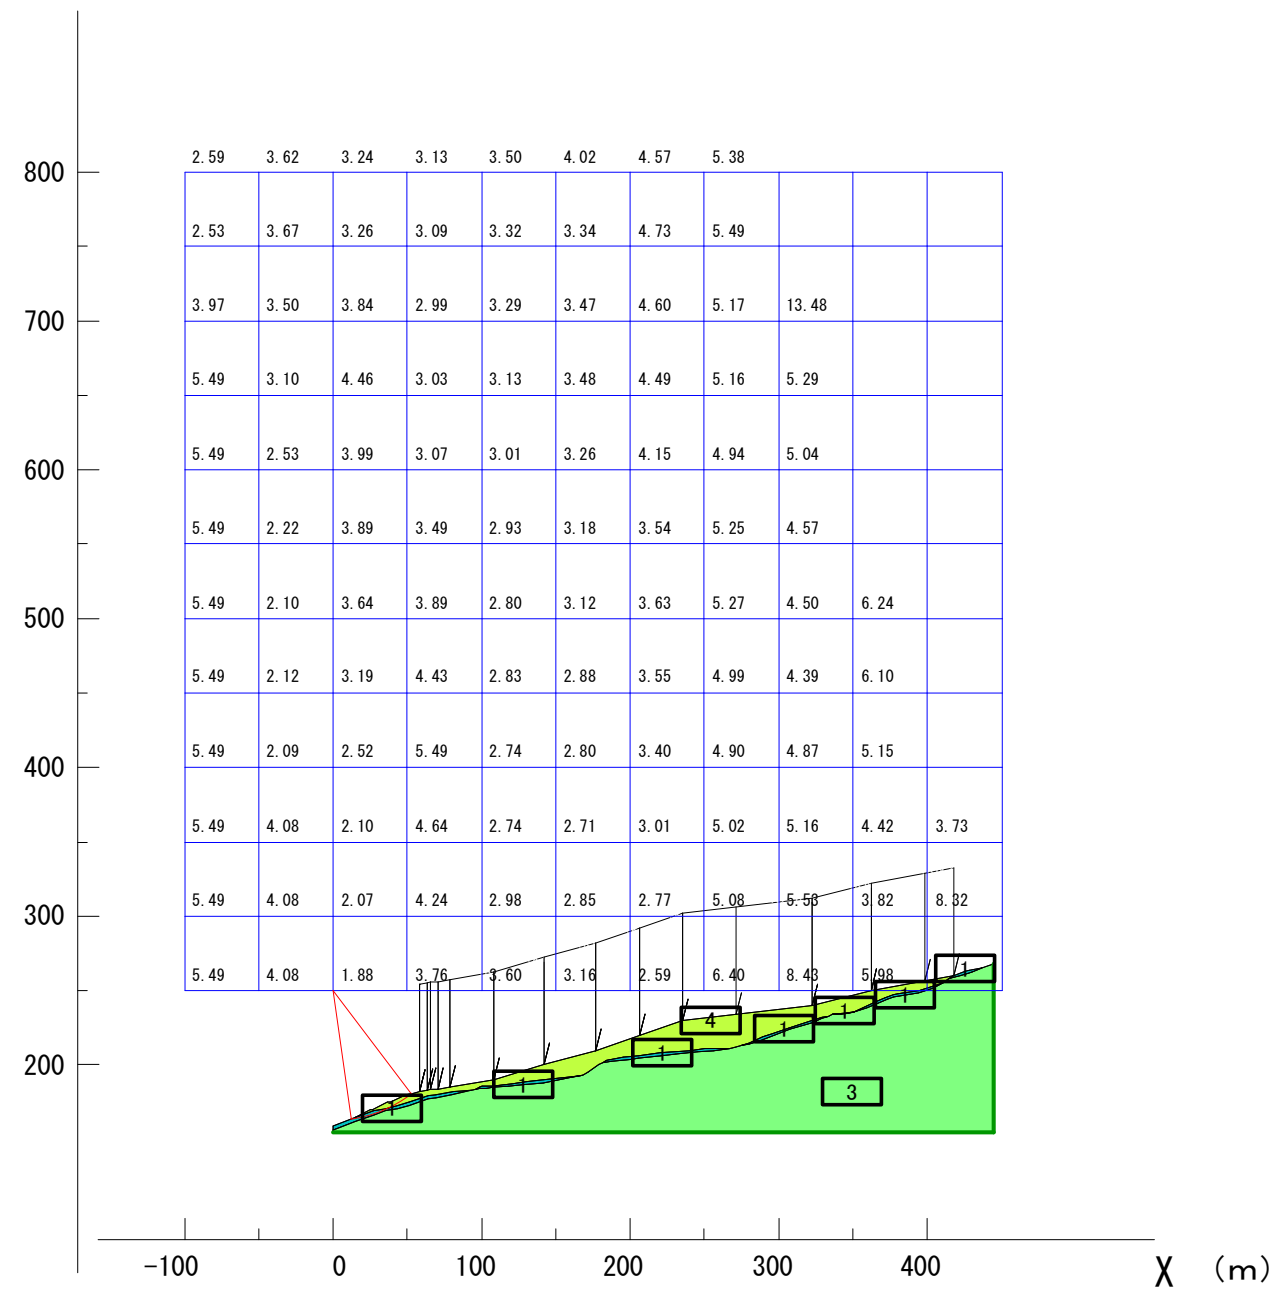
安全率図 (常時)

最小安全率 $F_{s\ MIN} = 1.883$
 円弧の中心 $X = 0.00$ (m)
 $Y = 250.00$ (m)
 半径 $R = 87.00$ (m)
 抵抗モーメント $M_R = 111380.7$ (kN・m)
 起動モーメント $M_D = 59153.8$ (kN・m)

層番号	飽和重量 (kN/m ³)	湿潤重量 (kN/m ³)	内部摩擦角 (度)	粘着力 (kN/m ²)	粘着力の 一次係数	水平震度	鉛直震度
1	19.00	18.00	28.00	1.00	0.00	0.000	0.000
3	22.00	21.00	37.00	500.00	0.00	0.000	0.000
4	19.50	18.50	35.90	17.00	0.00	0.000	0.000

記号	名称	備考
1	dt	崖錐性堆積物
3	CL~CM	砂岩泥岩互層
4	新規盛土	—
	上載荷重	1kN/m ²

本事業計画において、図表 2-1 に示すとおり、事業地の計画盛土部 4 箇所にてパネル有無の両条件で斜面安定計算（円弧滑り法）を行いました。

図表 2-2 に示すとおり、固定荷重（パネル自重）、風荷重、積雪荷重及び地震荷重を組合せ検討した結果、パネルによる斜面に作用する最大荷重は 0.913kN/m^2 となり、パネル有の斜面安定計算の際の上載荷重は 1.0kN/m^2 としました。

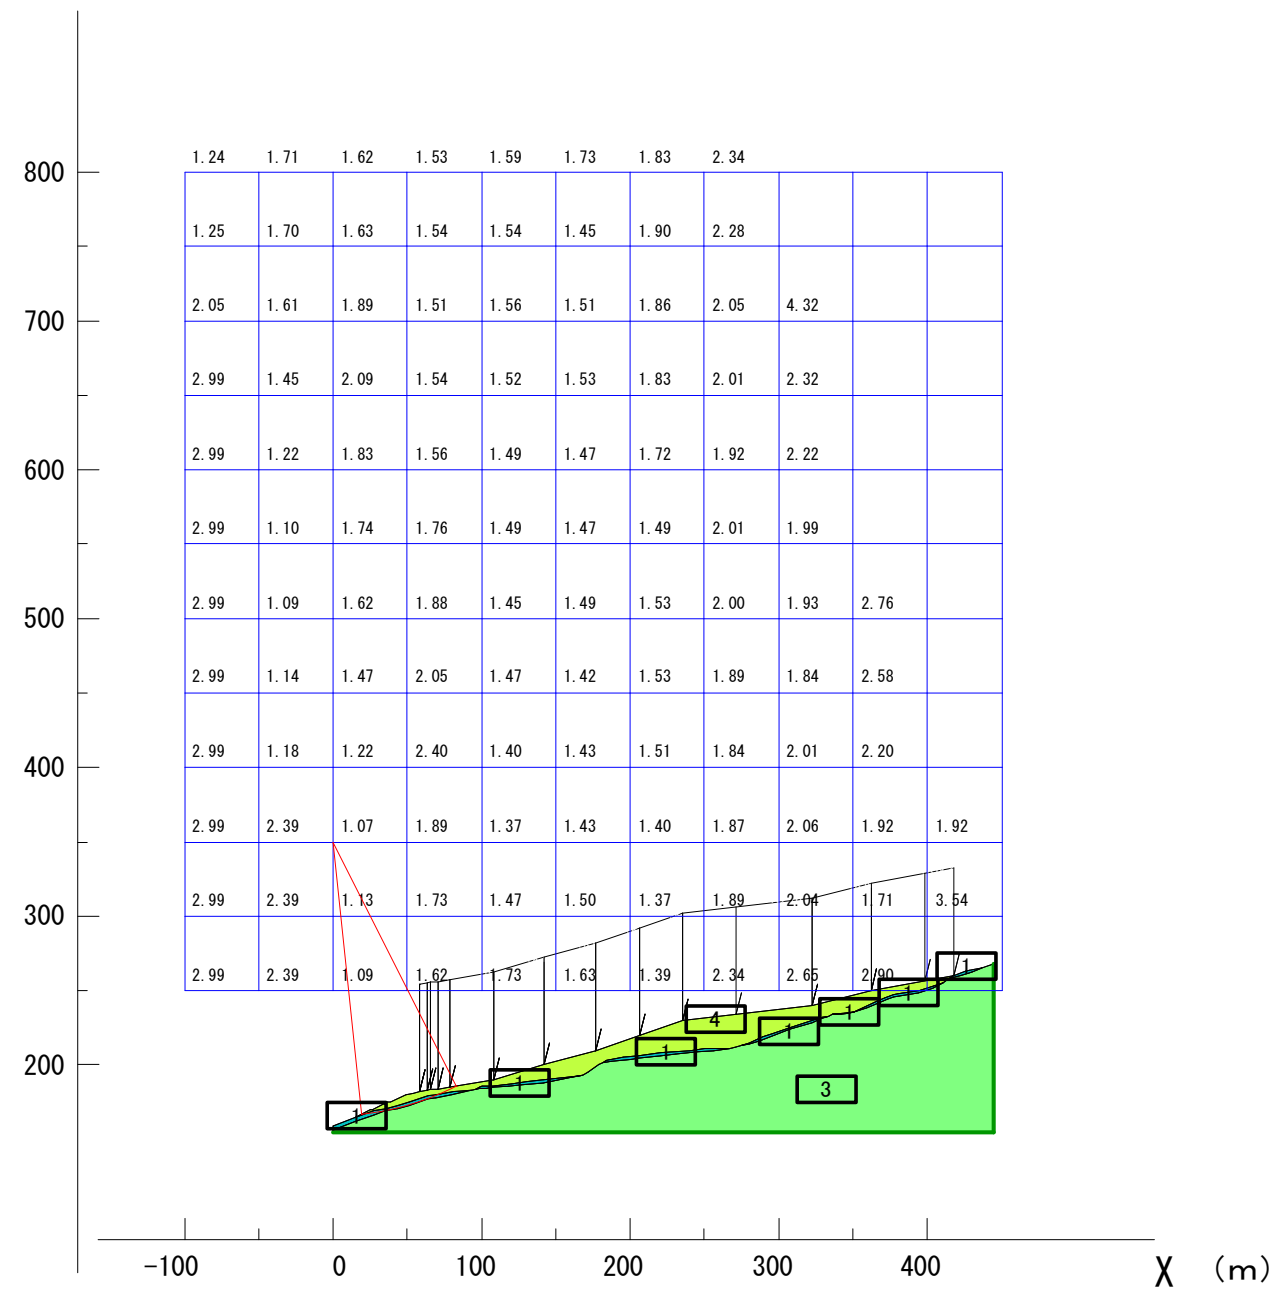
安全率図 (地震時)

断面④ 地震時 パネル荷重あり

最小安全率 $F_{s\ MIN} = 1.070$
 円弧の中心 $X = 0.00$ (m)
 $Y = 350.00$ (m)
 半径 $R = 184.00$ (m)
 抵抗モーメント $M_R = 516382.5$ (kN・m)
 起動モーメント $M_D = 482577.9$ (kN・m)

層番号	飽和重量 (kN/m ³)	湿潤重量 (kN/m ³)	内部摩擦角 (度)	粘着力 (kN/m ²)	粘着力の 一次係数	水平震度	鉛直震度
1	19.00	18.00	28.00	1.00	0.00	0.250	0.000
3	22.00	21.00	37.00	500.00	0.00	0.250	0.000
4	19.50	18.50	35.90	17.00	0.00	0.250	0.000

記号	名称	備考
1	dt	崖錐性堆積物
3	CL~CM	砂岩泥岩互層
4	新規盛土	—
	上載荷重	1kN/m ²

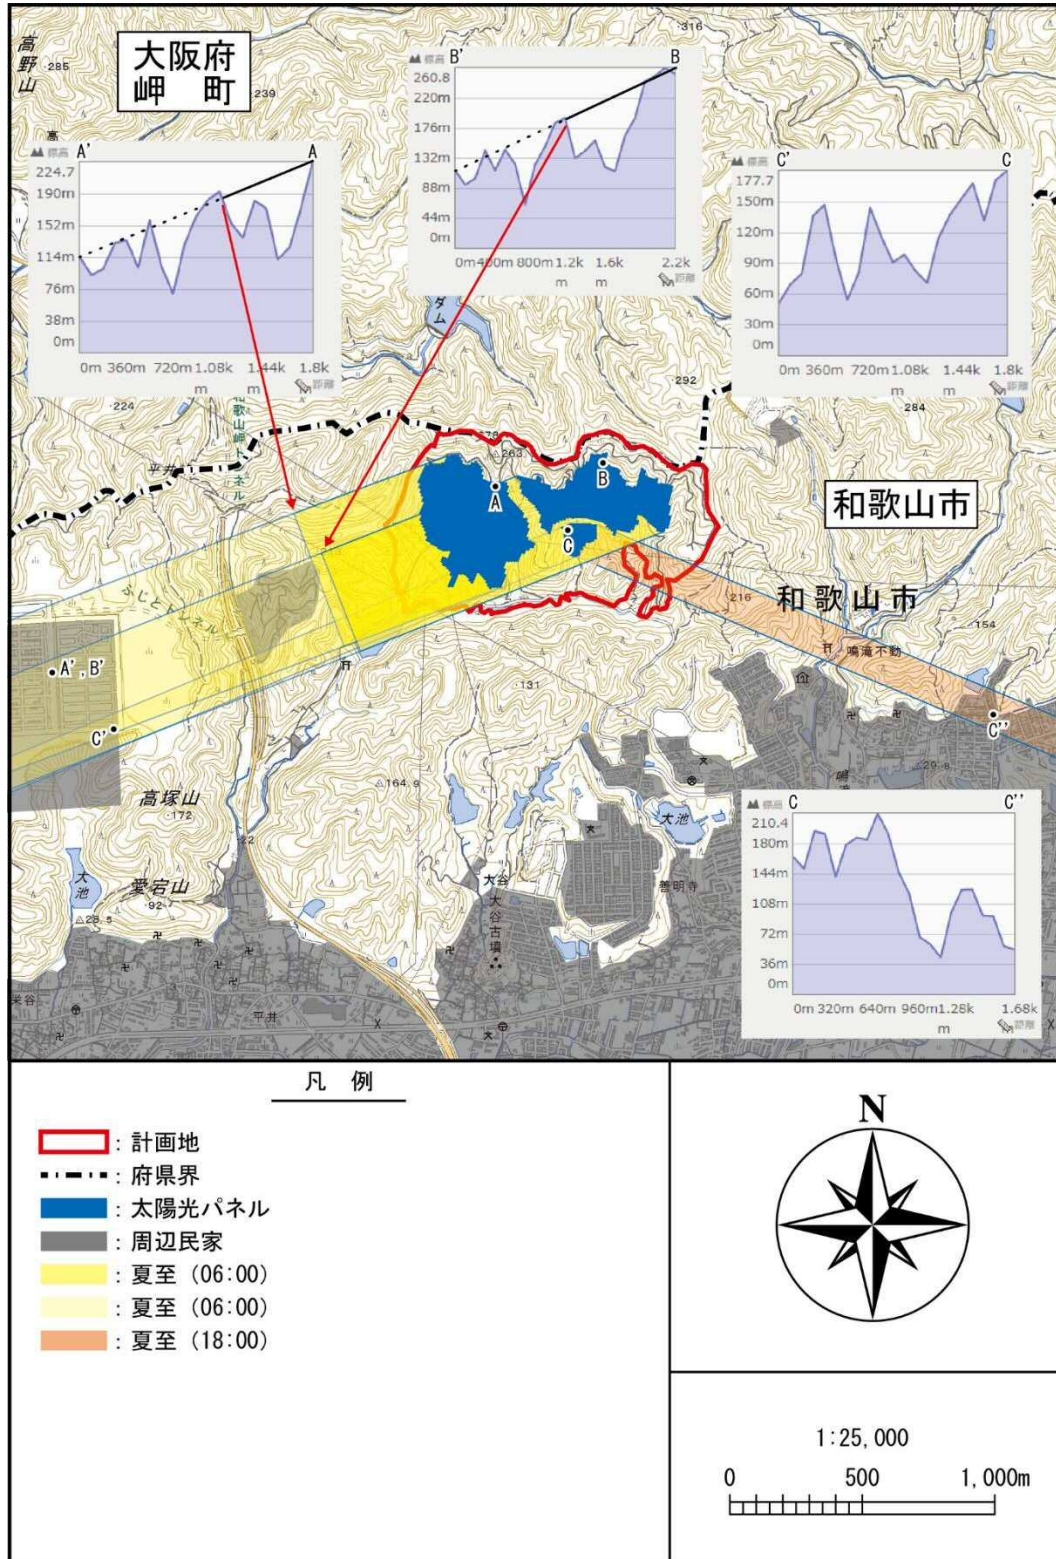
◎夏至

区分	太陽		反射光		
	方位角	高度 (仰角)	方位角	仰角	
①	(図面C→C')	70.18°	12.78°	247.39°	-6.38°
②	(図面C→C'')	289.62°	13.10°	112.70°	-6.01°
③	(図面B→B')	70.18°	12.78°	248.48°	-4.98°
④	(図面A→A')	70.17°	12.77°	249.42°	-8.77°

本事業による太陽光パネルによる反射光は、夏至、8月、10月、冬至、春秋分について検討したところ、夏至及び8月（計算では8/15）の朝方（6時）及び夕方（18時）に反射光が発生します。

本事業では太陽光パネル設置範囲の周囲には残置森林があることから、反射光の周辺の民家への影響はほとんどないものと考えております。シミュレーション結果は、別紙-1をご参照ください。

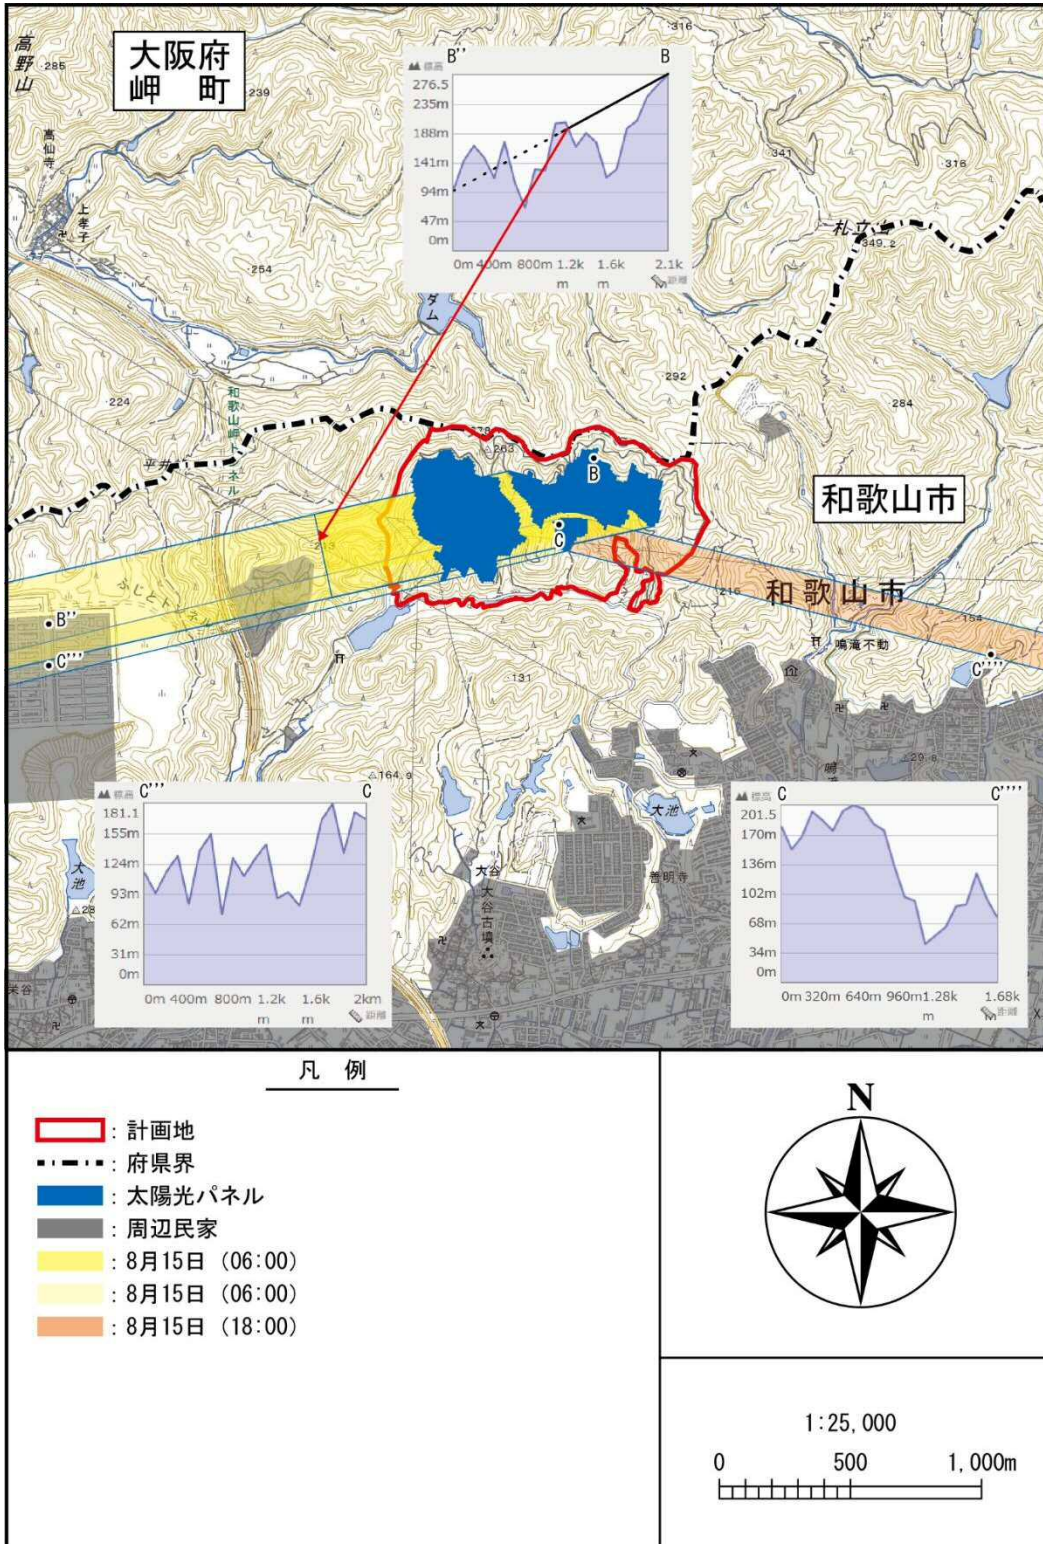
◎8/15

区分	太陽		反射光	
	方位角	高度 (仰角)	方位角	仰角
⑤	(図面C→C')	77.58°	256.46°	-4.76°
⑥	(図面C→C')	281.37°	104.04°	-2.93°
⑦	(図面B→B')	77.58°	257.50°	-6.89°

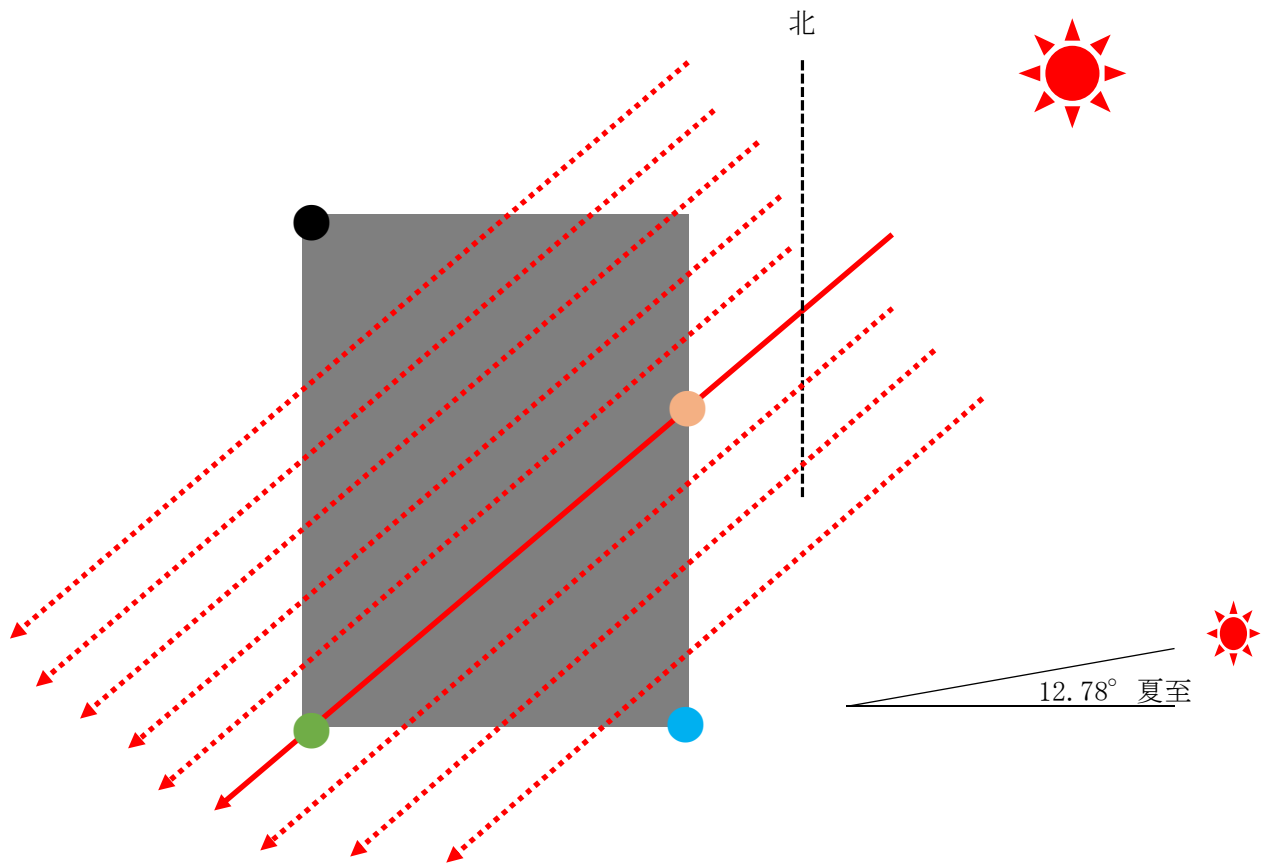
(上から見た図)

- と●のパネル角が 12.78° (太陽高度仰角)より小さい箇所は反射する。
 - と●の傾斜角はパネル設置傾斜角度であるが、●と●の傾斜角は 0° であり、どこかの面 (12.78° より小さい箇所) では必ず反射光が生じることとなる。
- (赤実線：直射光、赤点線：反射光)

別紙-2に示すとおりパネル相互間には反射光の干渉（乱反射）が発生しません。

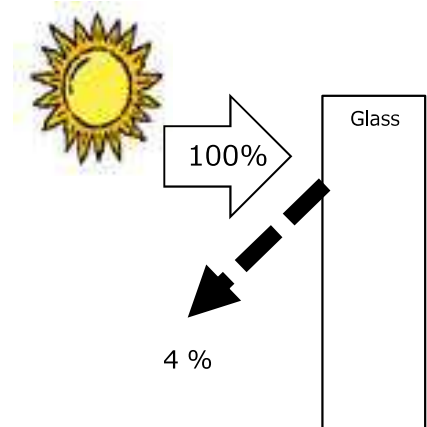
☑ Glass 反射率

$$R = \left[\frac{n_1 - n_2}{n_1 + n_2} \right]^2$$

- ☑ 一般 Glass前面反射率 : 4%
 - ☑ 空気 屈折率(n_1) : 1
 - ☑ Glass 屈折率(n_2) : 1.5

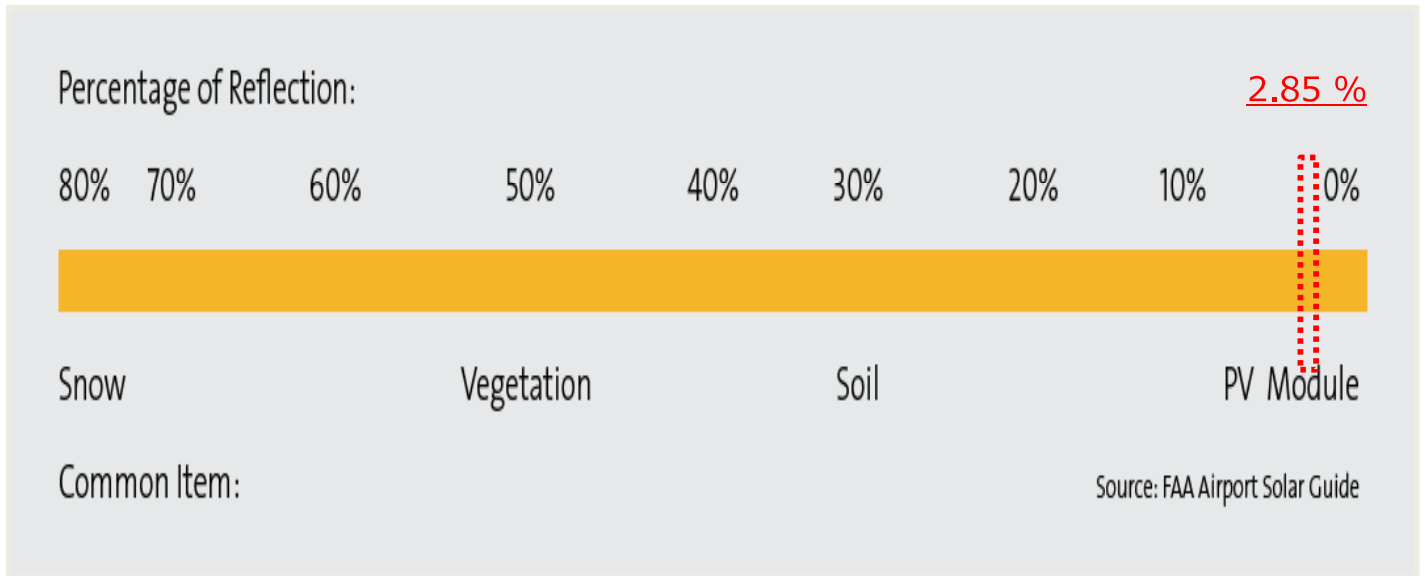
添付#2 自然界物質の反射率比較

PV Moduleの反射率は約2.85%であり、一般地域なおかつ空港まで適用も可能である。

* 資料出処 : FAA(Federal Aviation Administration、米国連邦航空局)の Airport Solar Guide

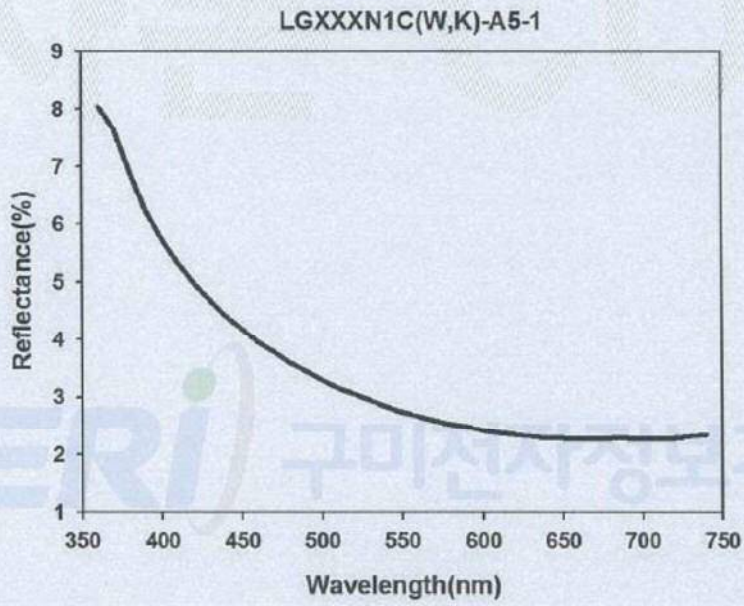
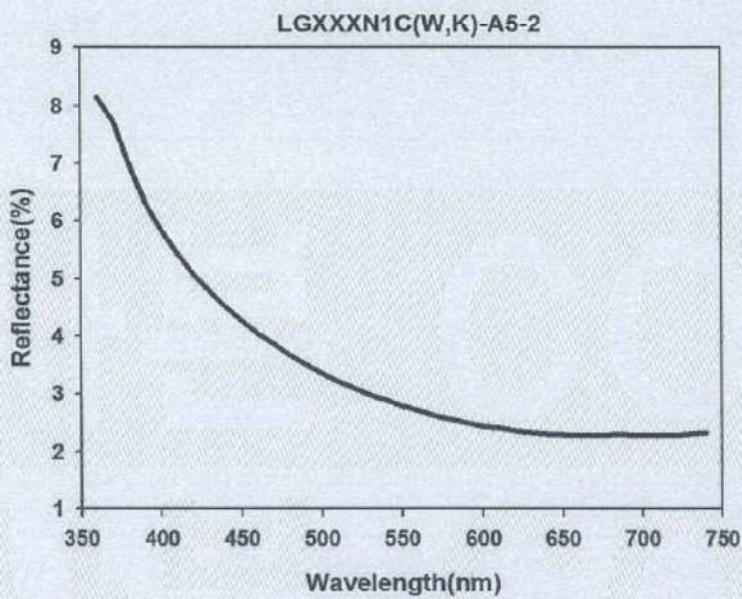
5. Raw data

Sample Name	Reflectance Y(D65)	Unit	etc.
LGXXN1C(W,K)-A5-1	2.83	%	
LGXXN1C(W,K)-A5-2	2.87	%	
LGXXN1C(W,K)-A5-3	2.85	%
