和歌山県太陽光発電事業調査審議会の意見に対する見解書

2019年9月

和歌山太陽光合同会社

Ⅱ. 土地の造成について

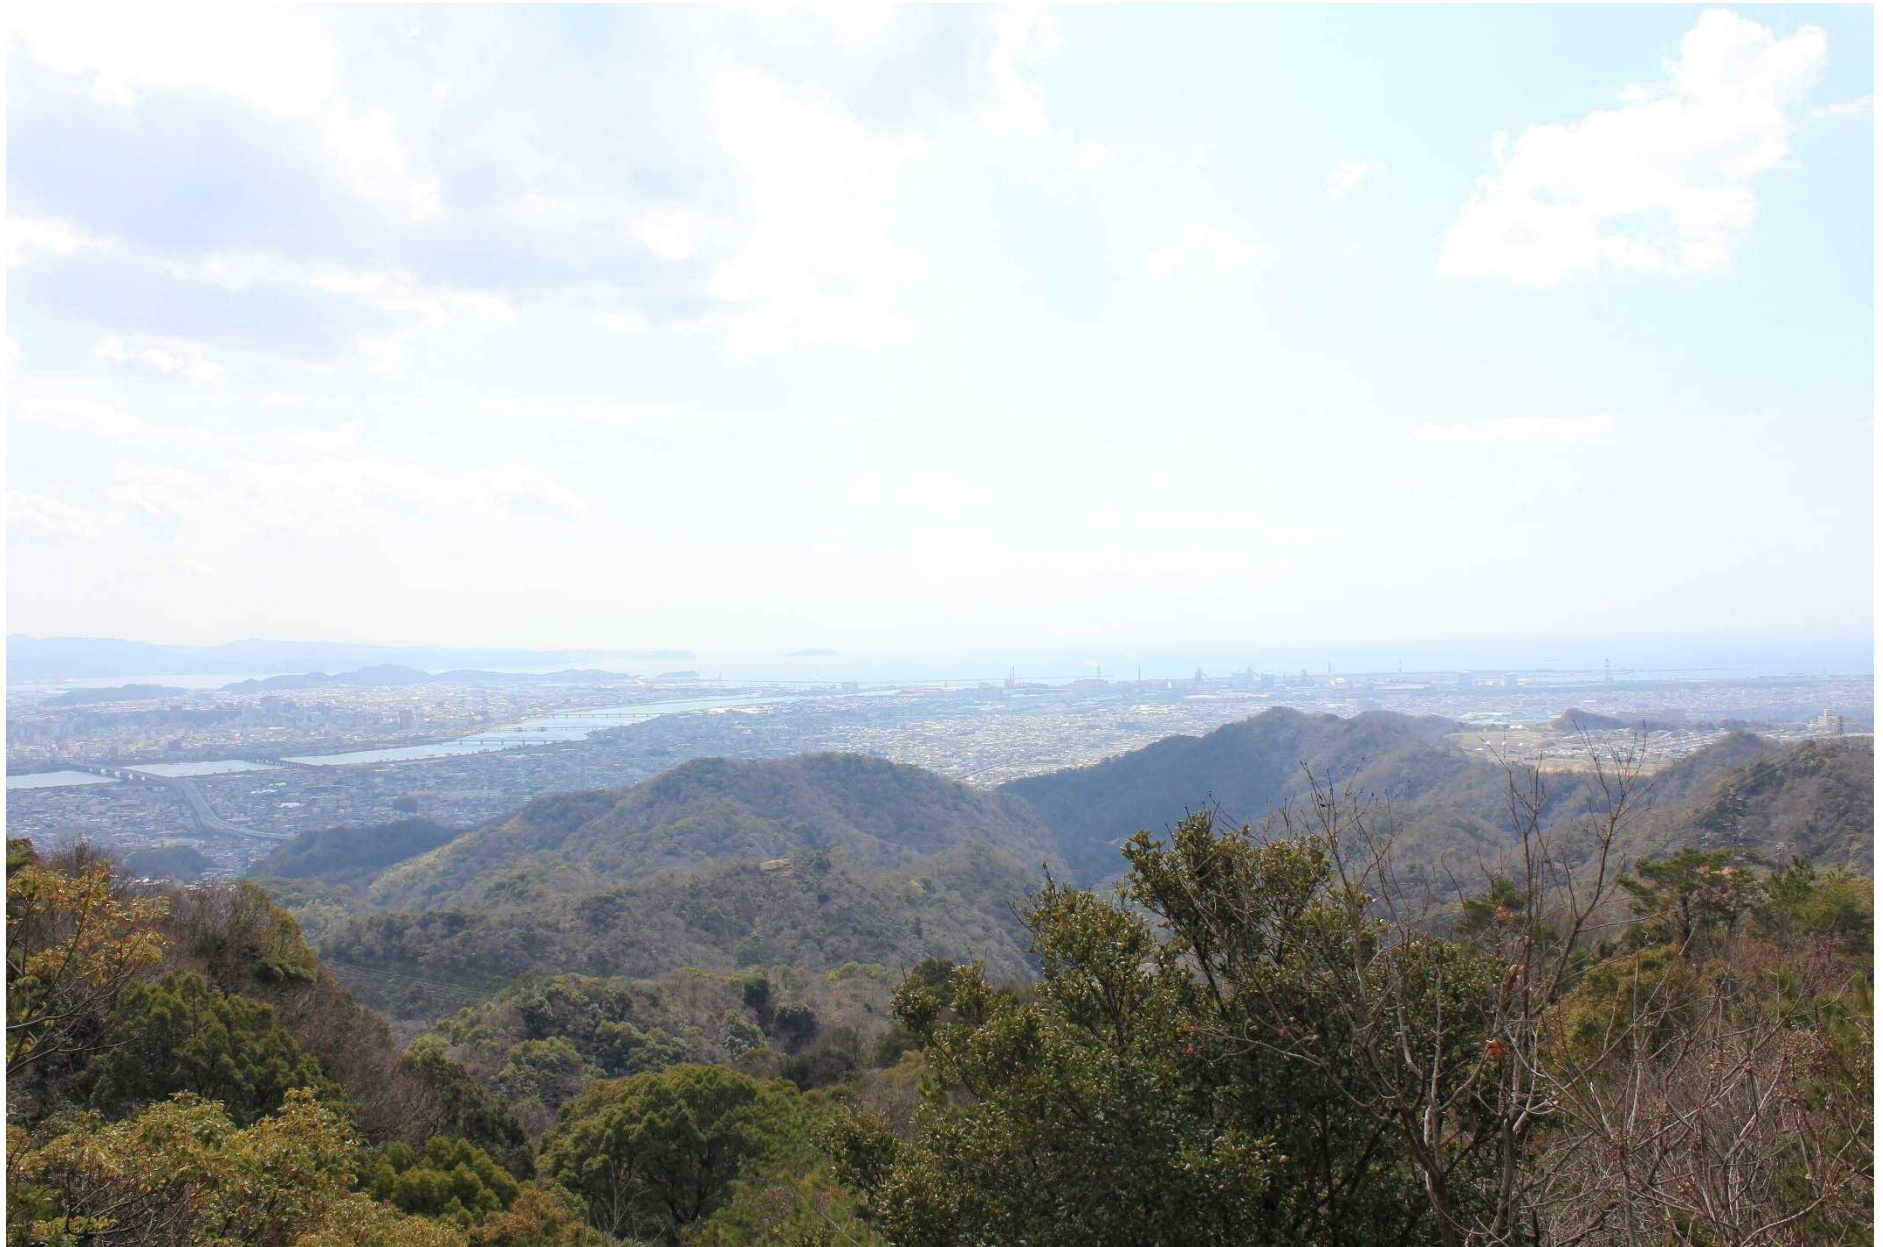
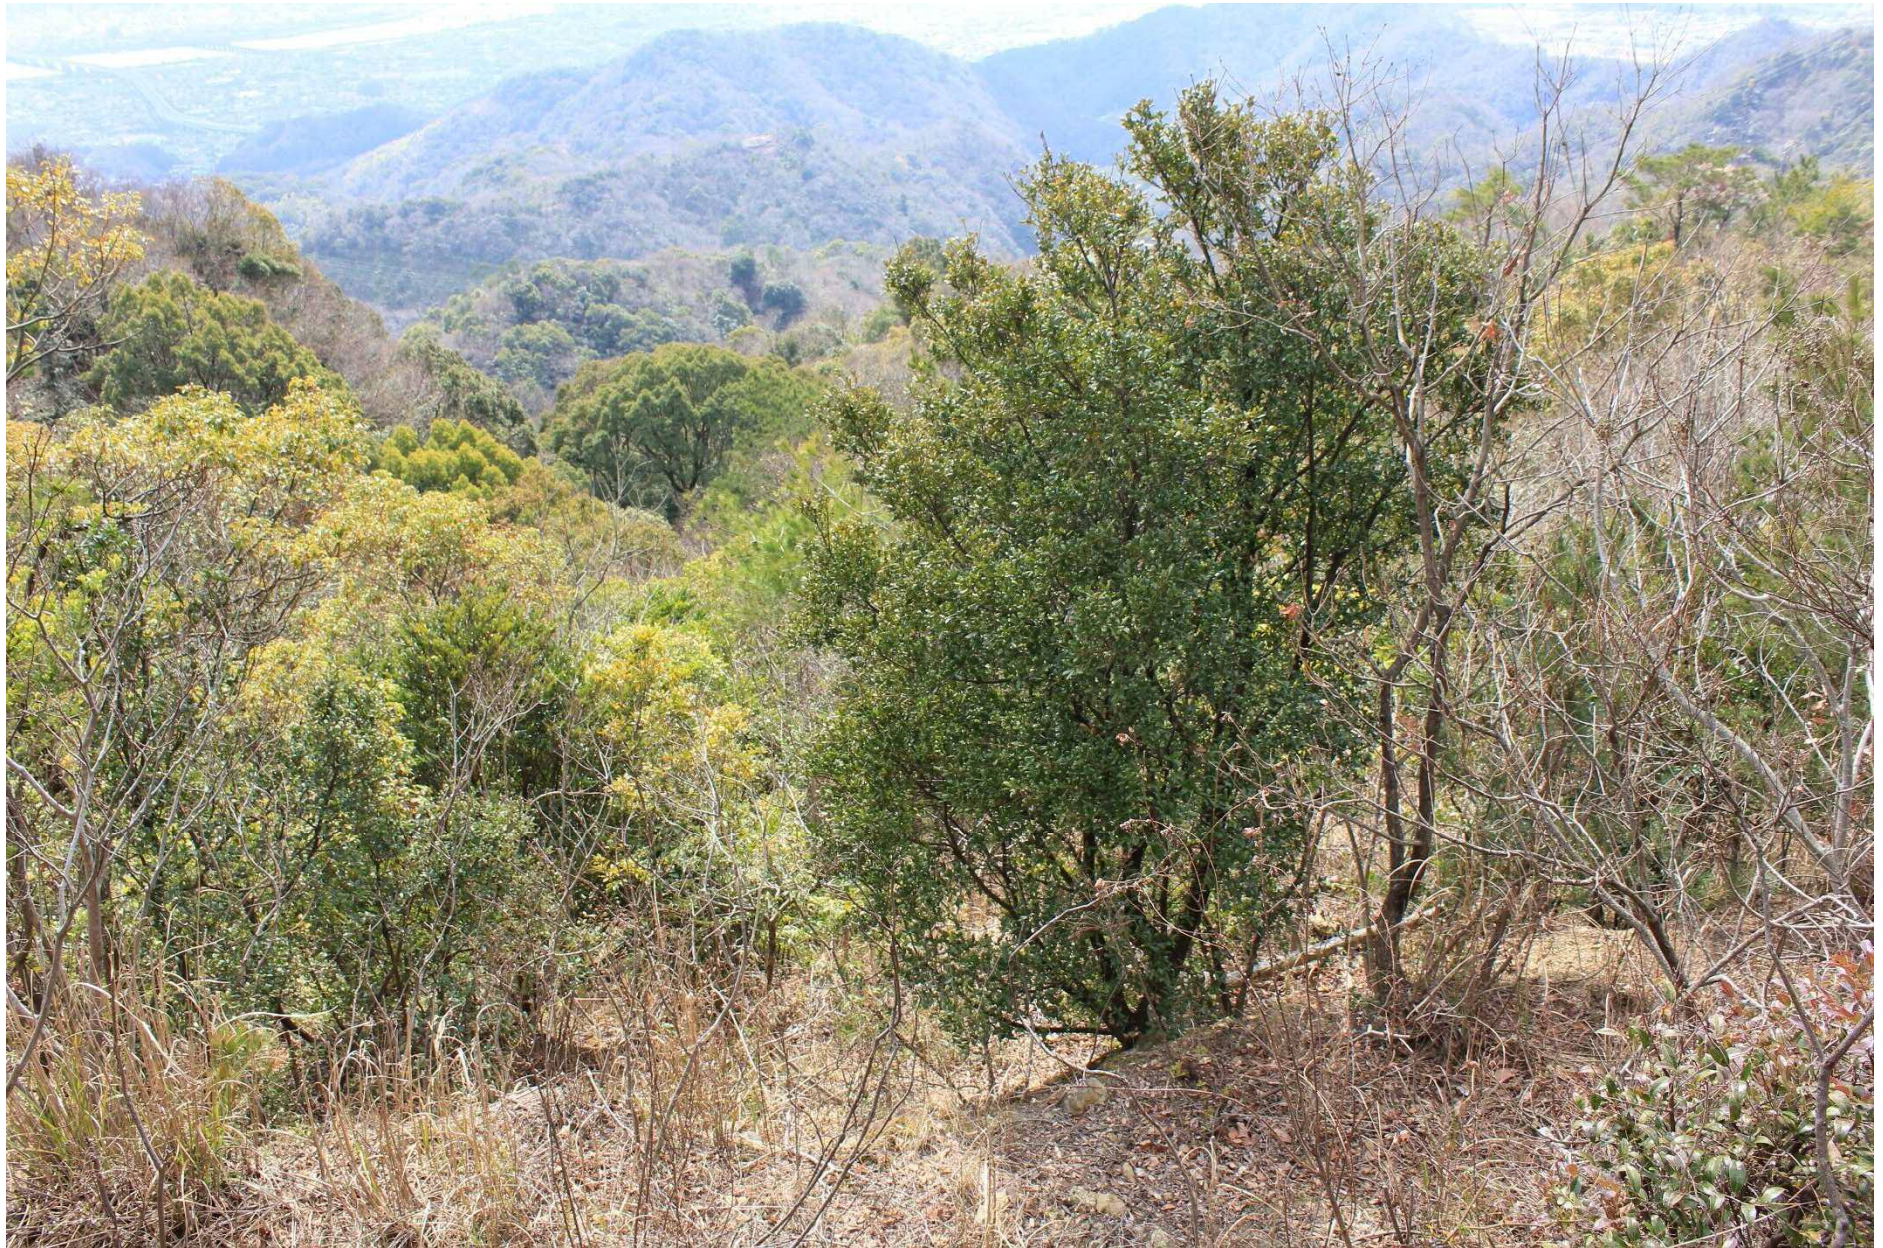
（1）35mmフィルム換算28mm

※手前の樹木により視界が遮られるため、太陽光パネルは見えない。

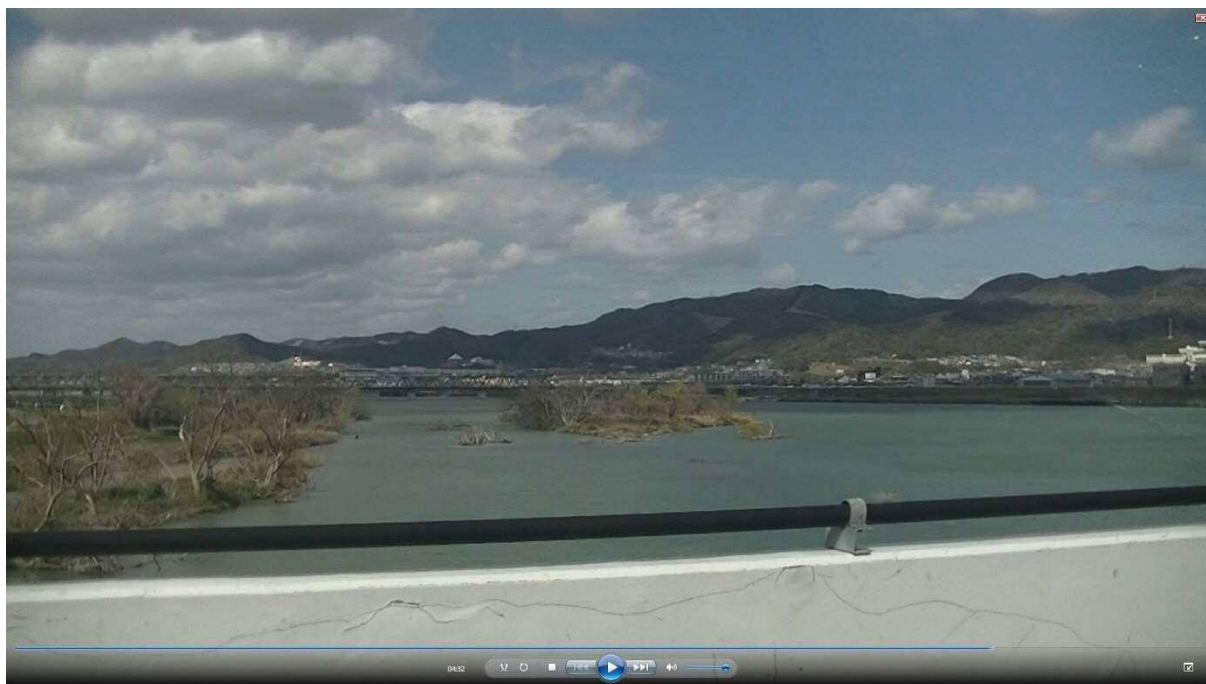
(1) 現況写真 (撮影日: 平成 31 年 3 月 14 日)

3. フォトモンタージュ
