歩道橋定期点検要領

平成26年10月
(令和7年3月改定)

和歌山県 県土整備部 道路局 道路保全課

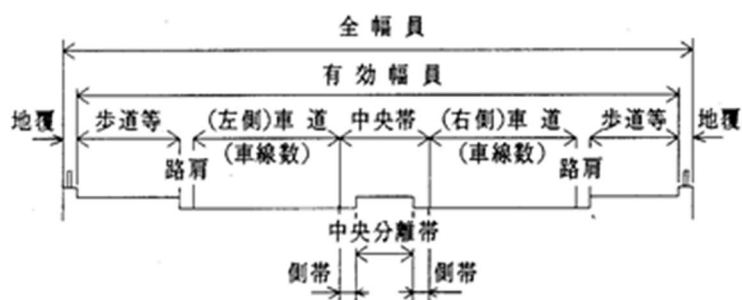
図 幅員

幅員に関する各寸法の定義は、下図による。

注：起点側から見る。

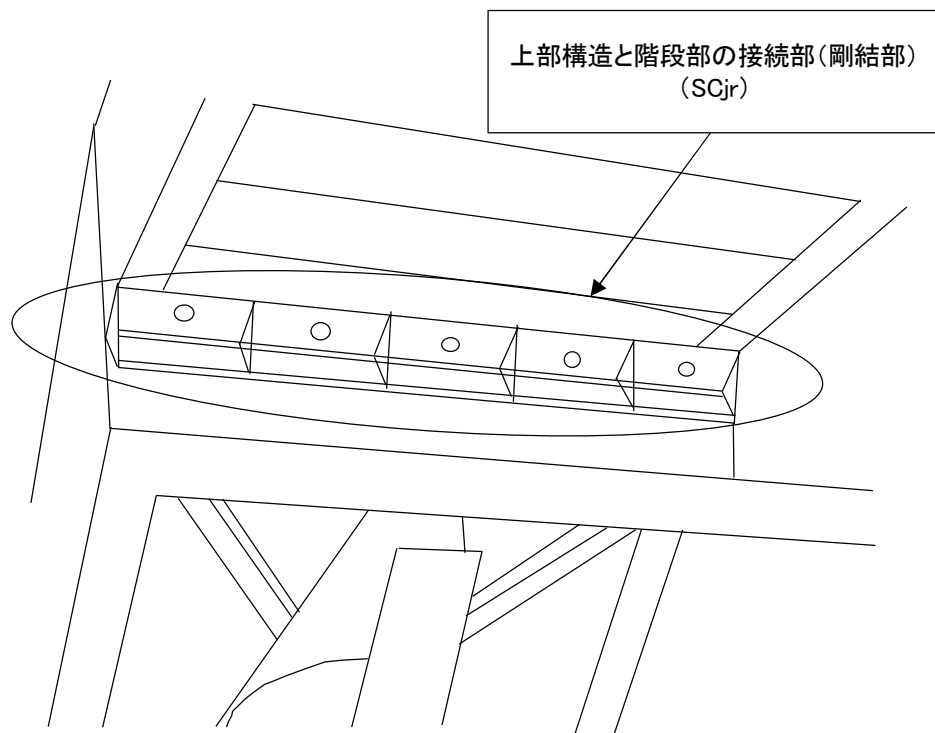
付図-1. 1. 1 部材の名称 (その5)

上部構造と階段部の接続部② (剛結部)

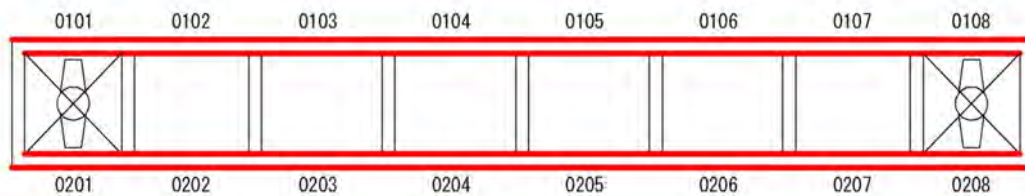
①主桁 (SPmg)

- ・ 橋軸方向は横桁で分割する。
- ・ 番号の前2桁を、部材番号とする。

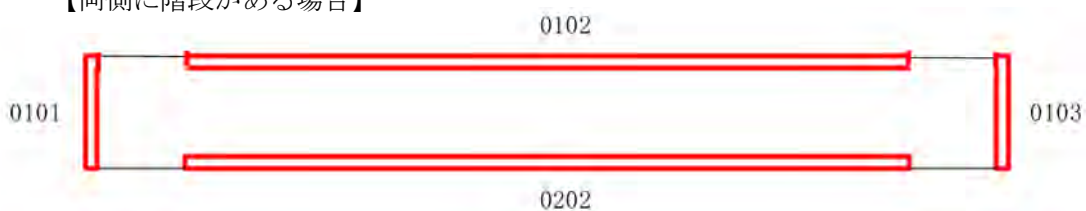
【両側に階段がある場合】

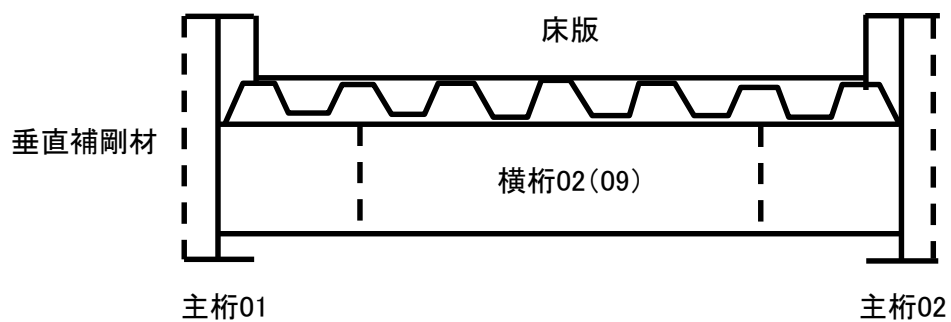
付図-1. 4. 2 部材群の例 (その1)

1. 上部構造

横桁位置
断面図

横桁位置断面図

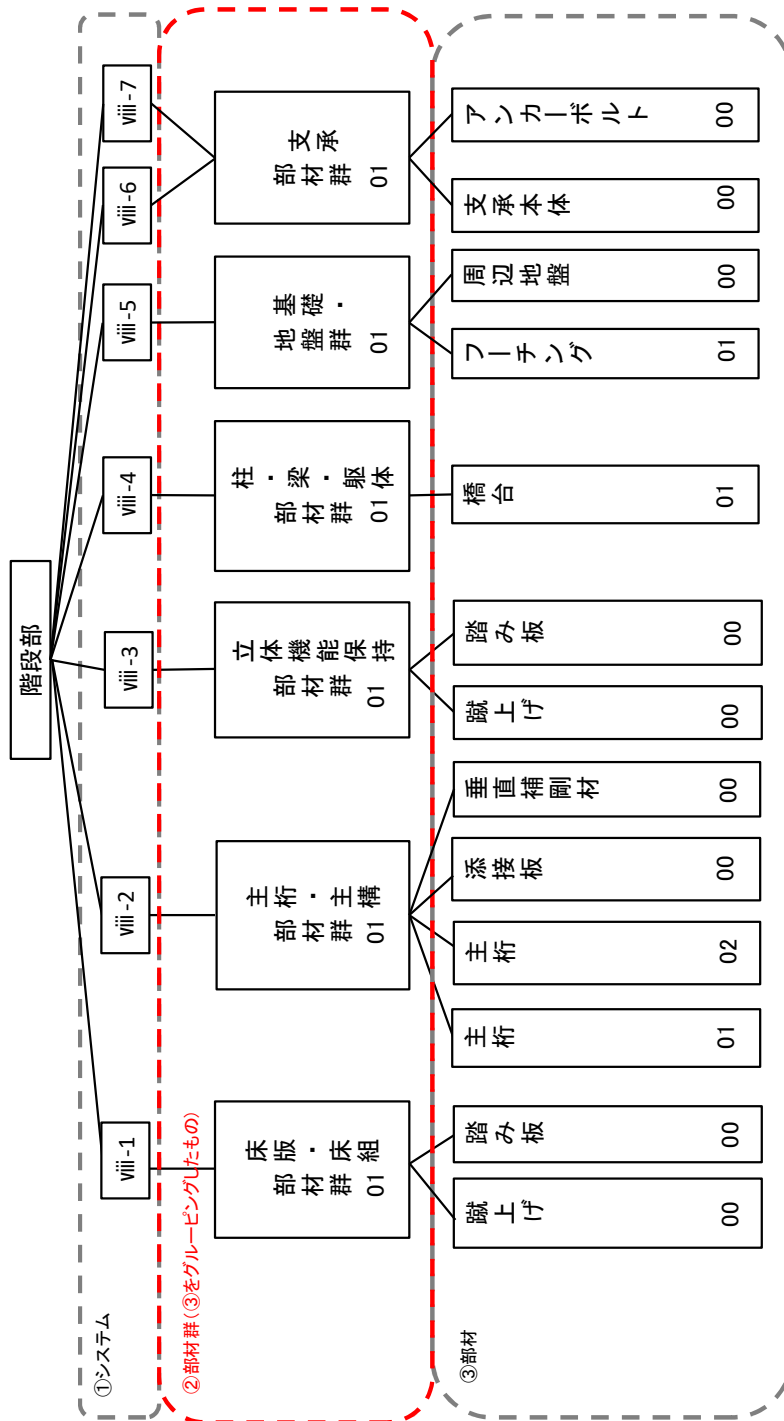
3. 階段部

a) 橋脚なしの場合

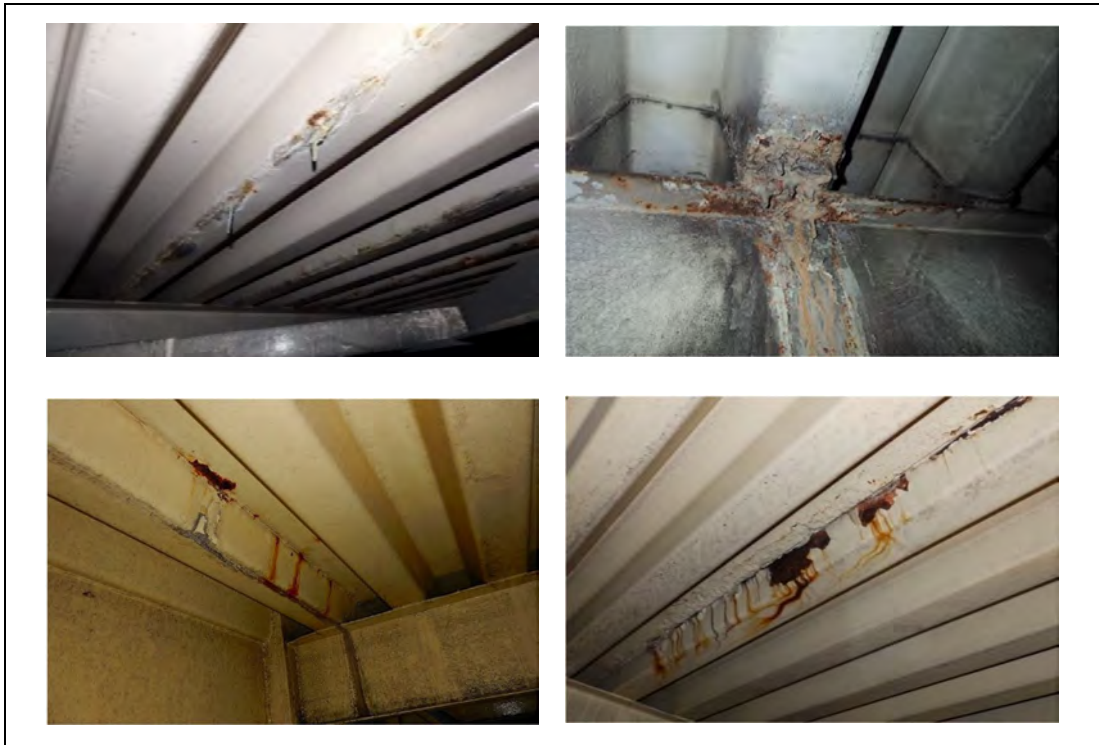
注) 床版（デッキプレート）については、橋面側からの漏水や錆汁などの漏水痕が確認される場合は板厚減少等によらず、「大」とする。

床版（デッキプレート）に漏水がある場合の例

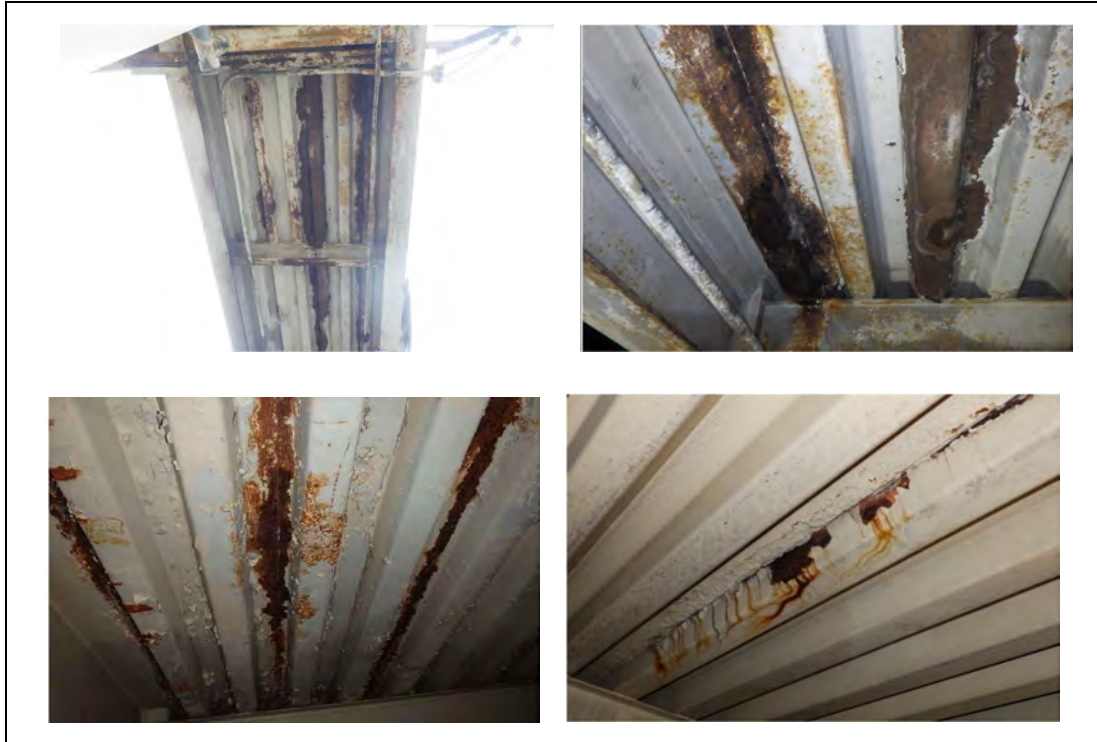
損傷の面積が大の例（拡がりのある発錆箇所が複数ある例）

注) 標準設計（床版がデッキプレートの場合）の主桁については、損傷パターンの区分がB2に該当する場合は、腹板と床版（デッキプレート）との接合部付近に加えて、腹板下端や下フランジ両方に見られることから、拡がりのある発錆箇所が複数あると捉え、大と区分する。

注) 標準設計（床版がデッキプレートの場合）の横桁については、損傷パターンの区分がC2に該当する場合は、上フランジに加えて、腹板下端や下フランジ両方に見られることから、拡がりのある発錆箇所が複数あると捉え、大と区分する。

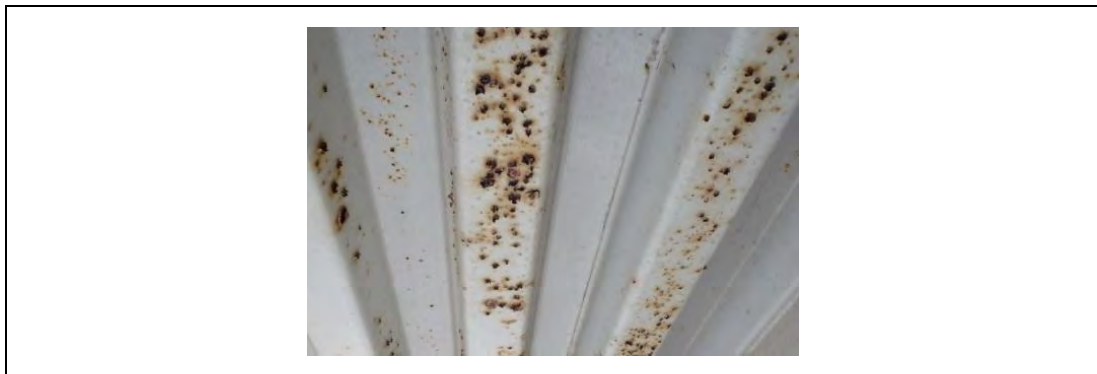
損傷の面積が大の例（着目部分の50%以上に錆が生じている又は局所的な錆が着目部分内に多数発生して結果として着目部分の範囲内で拡がっている例）

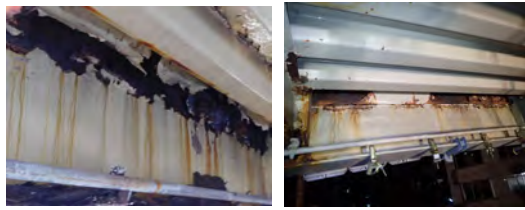
<p>損傷の深さ(大)：著しい腐食による明らかな板厚減少が生じている。</p> <p>損傷の面積(大)：腹板と床版との接合部付近の両方に拡がりのある発錆箇所が複数ある。</p>

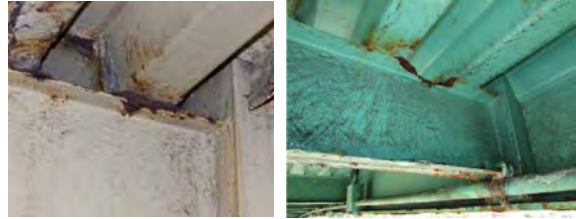
<p>損傷の深さ (大)：横桁上フランジに著しい腐食による明らかな板厚減少が生じている。</p> <p>損傷の面積 (小)：横桁上フランジの腐食部の範囲は、局部的である。</p>
e

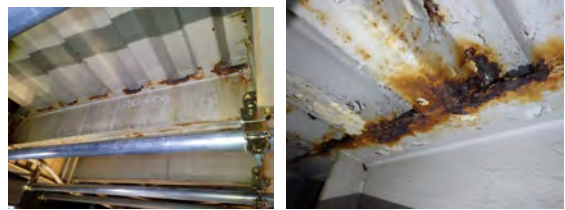
<p>損傷の深さ (大)：横桁上フランジに著しい腐食による明らかな板厚減少が生じている。</p> <p>損傷の面積 (大)：横桁上フランジに拡がりのある発錆箇所が複数ある。</p>

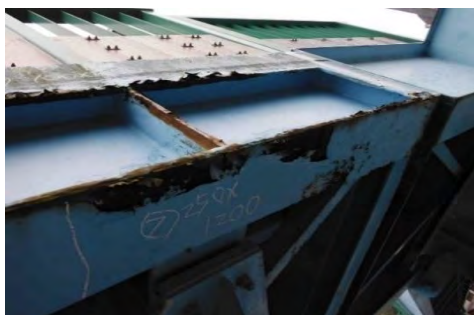
特定の部位で著しく防食被膜の劣化や腐食が進行している場合、原因によっては、急速に防食被膜の劣化や腐食が進行していくことがある。

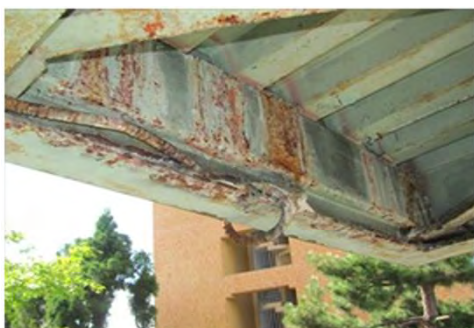
雨滴がかからない部位で防食被膜の劣化や腐食や錆汁の漏出がある場合、腐食にかかわる水の供給状況によっては、当該部位以外で防食機能の低下や激しい腐食が生じていることがある。また原因が排除されないと急速に防食機能の低下や腐食が進行することもある。

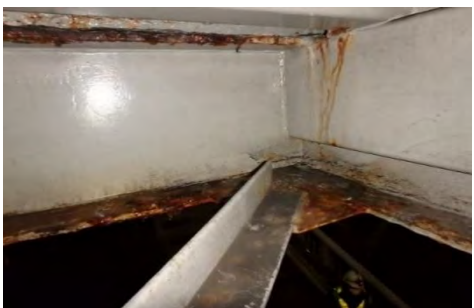
漏水や滞水のような特定の要因が影響している場合、環境が改善されないままに放置されると、塗膜の劣化や鋼材の腐食がその部位で急速に進行していくことがある。

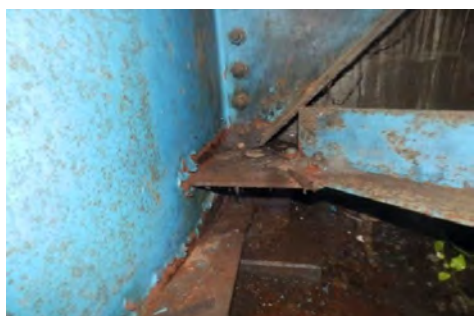
部材が複雑に組み合わせられた箇所では、その部位の環境による以外に、部材を伝ってくる水による滞水や結露水の流下などによって、高湿度環境の継続によって特定の部位で集中的に防食被膜の劣化や腐食の進行が生じることがある。既に腐食が進行している場合、端対傾構や横構と主桁の間の荷重の伝達や、荷重が作用したときの主桁間の形状の保持の能力が低下している可能性がある。

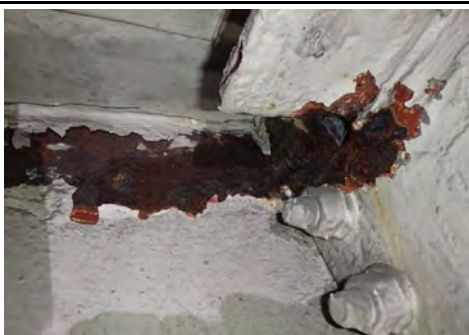
直接雨滴がかからない部位での腐食の発生は、腐食を生じさせている水の供給源や腐食範囲によっては既に部材の耐荷性能が大きく損なわれていることもある。特に過去に補修塗装や断面修復などが行われている場合、その補修前よりも状態が悪化していることもある。

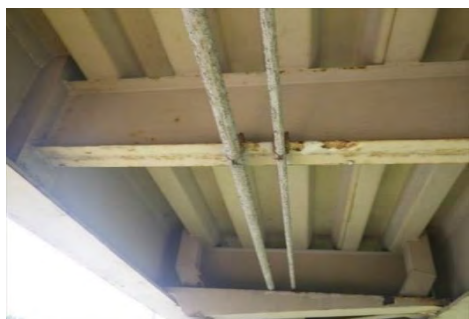
添架物との取付部などで異種の金属が接触している場合、異種金属接触腐食によって局部的に急速に腐食が進行することがある。塗装や樹脂材などによる絶縁が行われていても、それらの劣化や損傷によって絶縁不良となっていることもある。

■異種金属接触腐食は、異なる種類の金属が接触すると電位差の違いから、より電位差の低い（卑な）金属が激しく腐食する現象である。例えば、亜鉛（めっき）、アルミ合金、軟鋼（普通鋼材）、ステンレス鋼の順に電位差が高くなっていく。これらが組み合わされる場合、絶縁材を挟むなどで直接接触しないことが必要である。

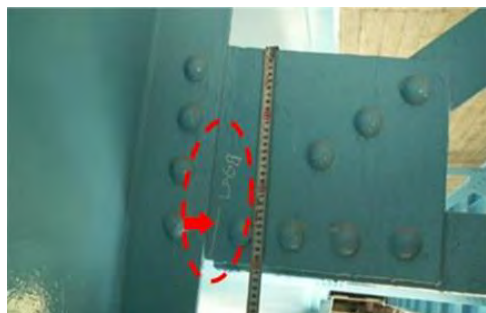
鋼部材の亀裂は、一旦発生すると亀裂部位に連続している母材や溶接部のどこに進行するのかの予測は困難である。一方、リベットやボルトで接合された部材では鋼材が連続していないため接合部を越えて亀裂が連続して進行することはない。

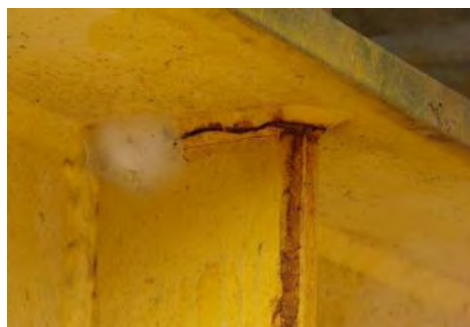
鋼部材の亀裂は、溶接部を含め亀裂部位に連続している部分のどこを通過してどこまで進行するのかの予測は難しい。また亀裂の進展速度は一定せず、停滞していた亀裂が突如急速に進展したり、進展方向が変化したり枝分かれすることもある。

■鋼部材の溶接部やその近くは、残留応力により部材完成時点で高い引張応力となっていることが多く、供用後の荷重では圧縮応力しか生じない場所でも疲労亀裂が発生・進展する可能性がある。

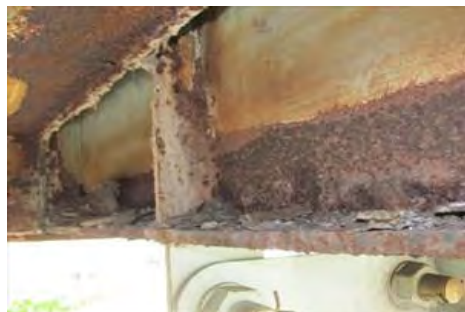
部材の特定の部位で著しく腐食して板厚減少が生じている場合、その範囲や板厚減少量が小さくとも、部材としての耐荷性能が大きく低下することがある。例えば、フランジとウェブの一体性が低下することやウェブ局部の板厚減少や断面欠損により座屈耐荷力が顕著に低下することもある。

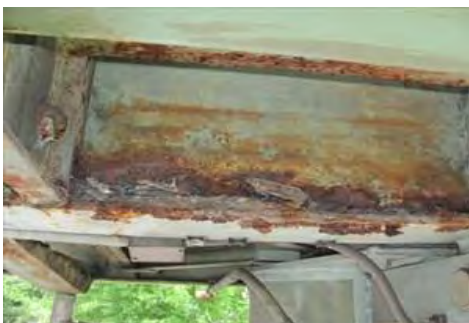
例

部材の特定の部位で著しく腐食して板厚減少が生じている場合、確認時点では、その範囲や板厚減少量が小さくとも、原因によっては同じ箇所ですら急速に腐食やそれに伴う板厚減少が進行することがある。

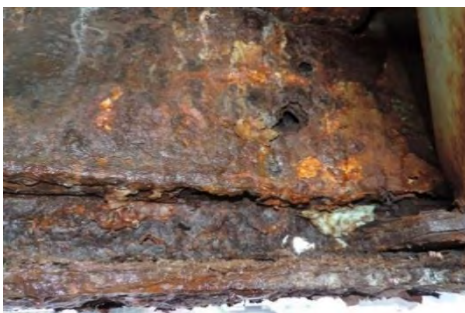
例

局部的にでも断面欠損するほど腐食が進行している場合、その周囲の鋼材も広範囲に深刻な板厚減少が生じていることがある。なお錆部分には耐荷性能は期待できないため、腐食部で表面が覆われている場合、錆を除去するなど残存している有効断面部分の確認が必要である。

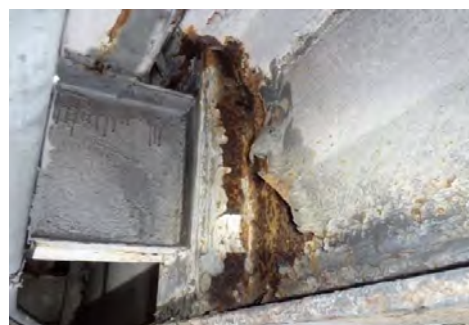
例

塗膜が広く剥離している場合、塗膜下でも腐食が進行していることがある。また局部的に進行した腐食部では腐食部に断面欠損を生じていたり、溶接部に亀裂が生じていても表面からは確認困難なことが多い。その場合錆を除去するなどによる確認が必要となる。

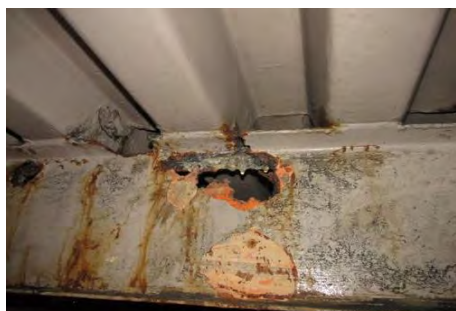
例

雨水が直接かからない部位で局部的に著しく腐食が進行している場合、その上にある部材や部位を貫通してきた雨水による可能性がある。その場合、原因が除去されないと当該部位での腐食が進行するだけでなく、原因となった他の部位でも深刻な腐食の進行が続くことが考えられる。

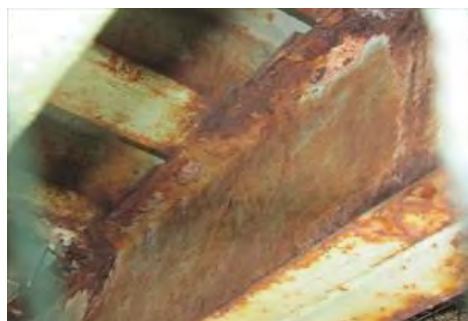
例

横桁に広がりのある腐食が進行しており、上フランジでは局部で明確な板厚減少が生じている。その上にある床版からの漏水による可能性があり、原因が除去されないと腐食が急激に進展したり、床版と横桁の接合部で集中的に腐食が進展したりする可能性もあるため注意が必要である。

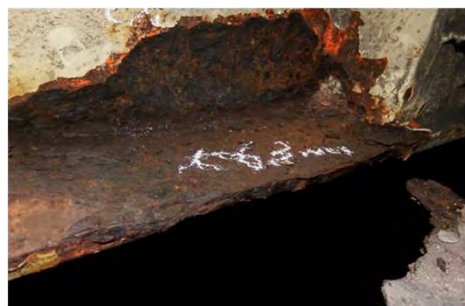
例

支承部や支点部のような応力集中部で顕著な腐食が生じている場合、局部的な断面減少や断面欠損により著しく耐荷性能が低下しており、群衆荷重や地震などの作用によって、その位置で部材が座屈したり、破断したりすることで、荷重を支持、伝達する機能が喪失することもある。また断面欠損が生じているとその箇所が起点となって亀裂が進展することもある。

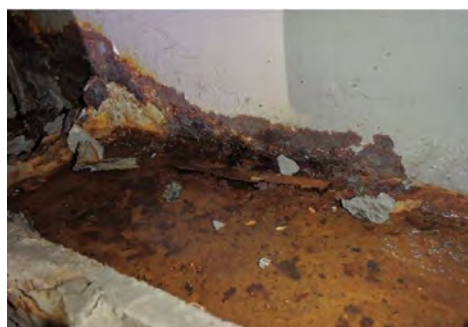
例

桁部材の支点部で、著しく腐食が進行すると、その範囲は小さくともその部位や支点部の構造によっては、群衆荷重や地震などの作用によって、その位置で部材が座屈したり、破断したりすることで、荷重を支持、伝達する機能が喪失することもある。なお、支承部や桁端部では伸縮装置部からの雨水の流下や塵埃の堆積による高湿度環境の継続などで腐食が促進されることがある。

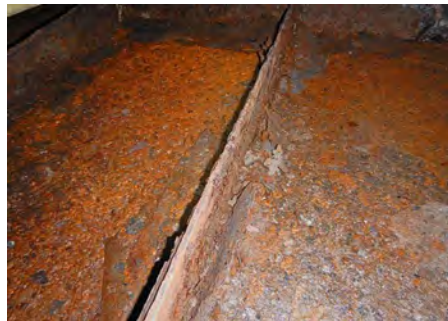
例

箱桁内部などの閉断面部材の内部に、雨水が浸入すると部材外部からは確認できないままに防食機能の低下や鋼材の腐食が進行していくことがある。また浸入量は少なくとも、部材内部で結露を繰り返すなど、高湿度環境が継続することで防食機能の低下や腐食が急速に進行することがある。

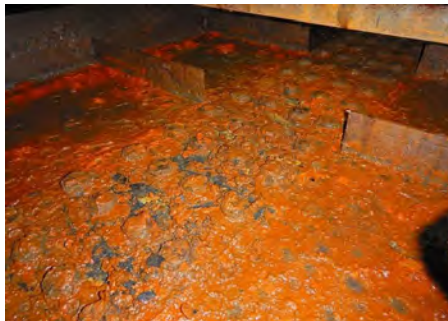
例

箱桁内部や閉断面部材内部では、雨水の浸入以外にも、配水管の破損など不測の滞水を生じることがある。なお、閉断面部材に内部の滞水を排出されるよう導排水経路や開口が設けられていても、接合部の凹凸や塵埃の堆積など様々な理由で必ずしも十分に機能しないことも多い。

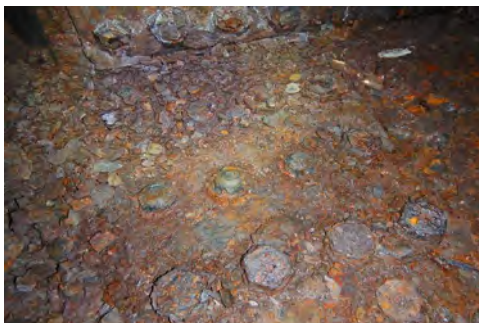
例

高力ボルト継手部が著しく腐食している場合、ボルトの軸力低下、ボルトの荷重伝達機構の変化、添接板の板厚減少や隙間の発生など、様々な理由で継手性能が低下していることがある。なお、過去に使われたF11Tなど一部の高強度の高力ボルトでは腐食環境で遅れ破壊を生じる危険性が高くなることがある。

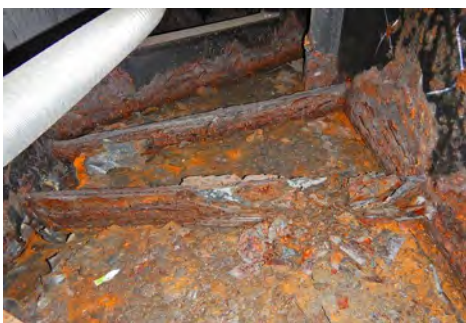
例

箱桁内部の下面側には、補強材やダイヤフラム、ボルト継手、マンホールやハンドホール周りの補強板、溶接線など様々な突起や段差があり、内部に浸入した水は滞留して腐食が促進されることがある。なお水抜き穴や導排水板等が設けられていても、十分に機能しないこともあるため注意が必要である。

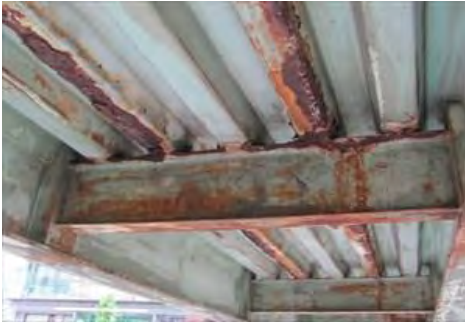
例

横桁上部に腐食が生じており、かつその上の鋼床版裏面に著しい腐食が生じている。床版上面からの雨水によって鋼床版が上側から腐食し断面欠損に至ることで漏水が生じているおそれがある。なお、鋼床版にも断面欠損、著しい減肉が生じていると、鋼床版が荷重を支持できず、踏み抜きが生じる可能性がある。

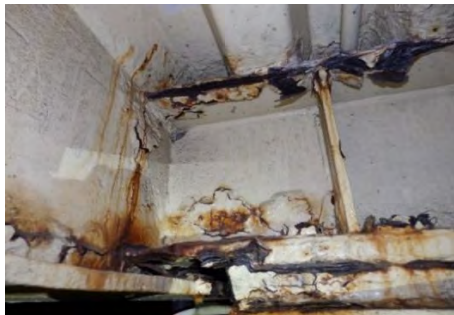
例

鋼床版の下の特定の場所で腐食が進行している場合、鋼床版の接合部など、雨水の浸入経路ができていることがある。その場合、鋼床版側でも劣化が進行していることがある。なお、腐食部が過去に再塗装や補修塗装が行われている場合、塗装前よりも状態が悪化していることもある。また、横桁のせん断スパン比によっては、曲げではなくせん断が支配的な場合があり、主桁との接合部の腐食は、横桁として荷重を支持する機能の低下に与える影響が大きい場合もある。

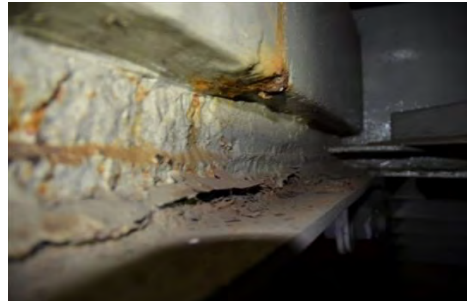
例

塗膜に錆色の変色が生じている場合、塗膜の下で既に広範囲に腐食が進行していることがある。またその場合、腐食原因となる雨水の供給経路が部材内部など外観から視認困難な箇所であることもある。

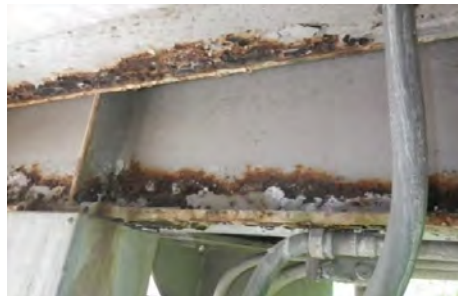
例

構造的に雨水が滞留しやすい箇所や水切り部では塗膜が劣化しやすく、局部的に腐食が進行することがある。また部材の狭隘部や部材端は塗膜品質が劣る場合があり、他の一般部に比べて先行して腐食が進行することがある。塗膜品質が劣る部位で腐食が生じるとその部位で集中的に腐食が進行していくことがある。

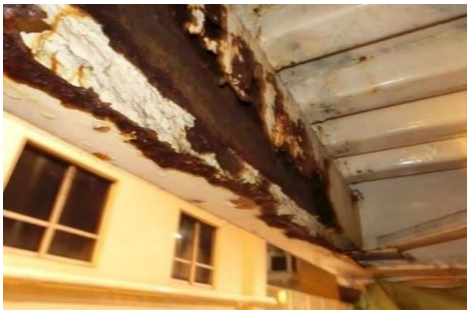
例

上面側からの漏水による腐食部で石灰分の析出が見られる場合、床版コンクリートなど上方にあるコンクリートにも劣化が進行していることがある。また部材内部から進行してきた腐食による断面欠損や塗装の劣化が生じている場合、既にその部材は内側から広範囲に大きく断面減少していることがある。

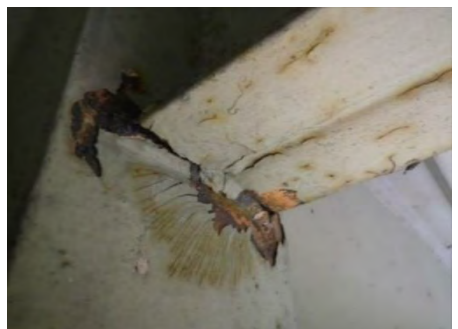
例

溶接継手部の腐食部では亀裂も発生していることがある。塗膜が残存している場合、溶接部に亀裂が生じていても塗膜われと外観上は区別がつかないことがある。

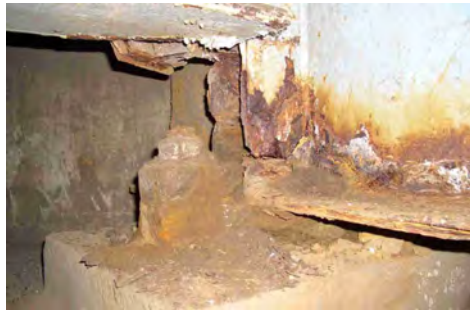
例

支点部などの応力集中部位での腐食による断面減少や断面欠損では、その範囲や位置によっては、既に耐荷性能が大きく低下している場合があり、地震などの作用によって、その位置で部材が破壊したり、座屈を生じることもある。また断面欠損部から亀裂が進展することもある。

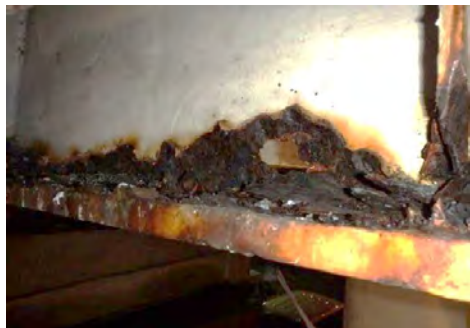
例

支点上の桁部材の腐食による断面減少や断面欠損は、その位置によっては耐荷性能を大きく低下させることがある。また応力集中部での断面減少や断面欠損部からは亀裂が発生しやすい。

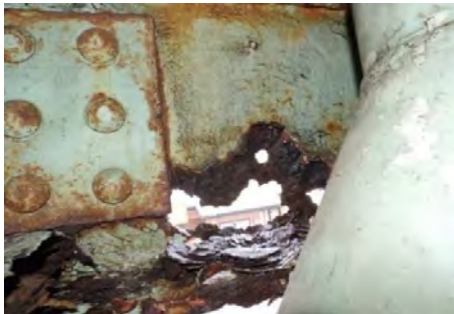
例

ボルト接合部近くで腐食によって断面減少や断面欠損を生じると、その影響は接合部にも及ぶことになる。例えば、接合機構に異常が生じて、ボルト接合部として所定の抵抗ができないなど耐荷性能が大きく低下することもある。また応力集中部から亀裂が生じることもある。

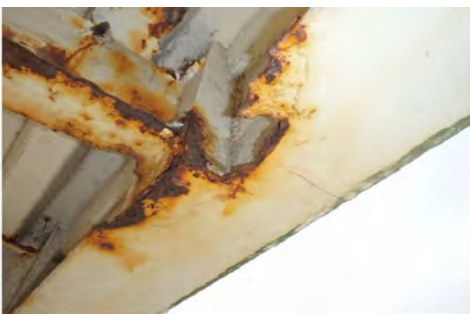
例

部材剛結部と隅角部などその影響を受ける直近の部材に腐食による断面減少や断面欠損が生じると、部材相互に荷重を支持、伝達する能力が低下し、耐荷性能が大きく低下することがある。応力集中による部材断面の一部降伏や亀裂の発生に至ることもある。

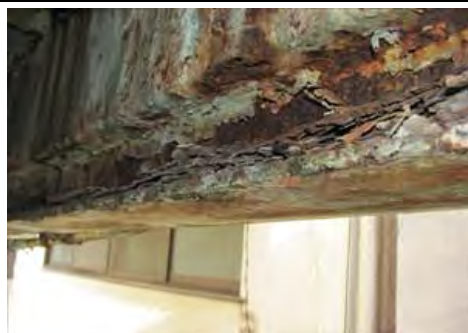
例

桁部材では断面欠損に至らなくとも、広範囲に著しい板厚減少が生じると耐荷性能は大きく低下する。

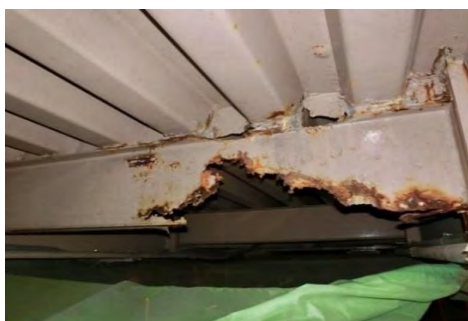
例

写真は、上方からの水の滴下によって生じた横桁の腐食部を除去した例である。有効断面が著しく減少しているなど、桁部材としての耐荷性能は大きく低下していると推定できる状態。

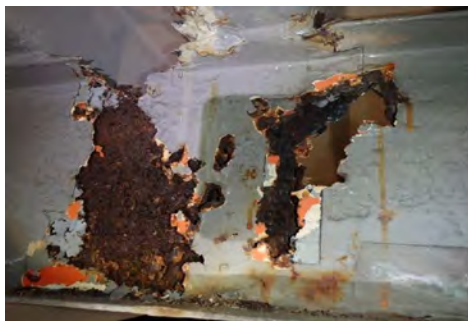
例

雨水が直接かからない部位で、上方からの漏水等によって腐食が進行する場合、腐食範囲や形状、進行の程度は同じ橋の同種の部材であっても千差万別であり、箇所毎に現状及び今後どのように進行するのかを評価する必要がある。

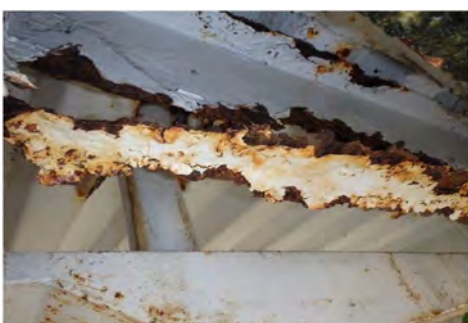
例

部材の内部や上方の視認できない箇所から腐食が進行する場合、裏面側の部材表面の塗膜劣化などに異常が現れるまでには、既に著しく断面減少していたり、大きな異常が見られないまま腐食部の脱落や破壊に至る危険性もある。

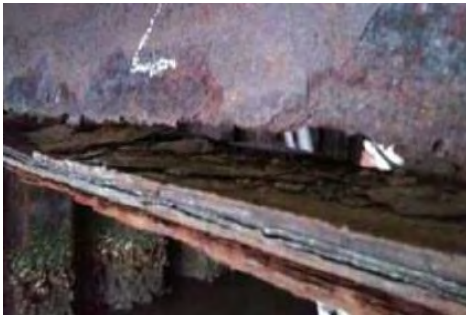
例

耐候性鋼材は環境不適合によって異常腐食を生じて、急速な断面減少が生じることがある。なお層状錆が広く形成されている場合、それらを除去しないと残存板厚の正確な評価は難しい。

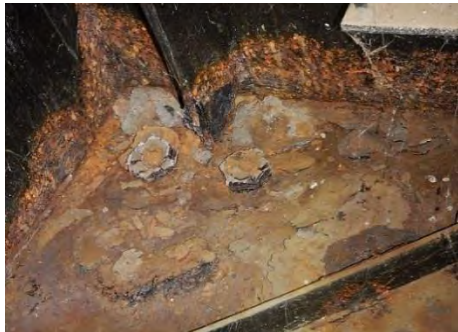
例

耐候性鋼材は環境不適合によって異常腐食を生じて、急速な断面減少が生じることがある。なお異常腐食の錆性状は多様であり、保護性錆や保護性錆に移行する途中段階との見極めは慎重に行う必要がある。

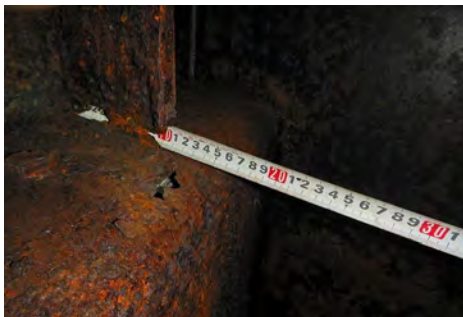
例

耐候性鋼材は表面を様々な性状の錆が覆うため、表面に開口していても亀裂を容易に見つけられないこともある。特に溶接線部などで当初より表面が平滑でない部位では亀裂が視認しにくくなることに注意が必要である。

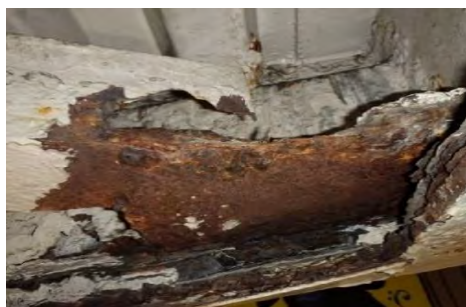
例

支承部や支点部に、明らかな板厚減少を伴う著しい腐食がある場合、既に耐荷力が大きく低下しており、構造安全性に影響を及ぼしている場合もある。

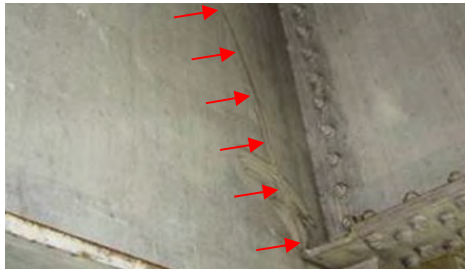
例

部材同士の交差部や貫通部は、構造的に疲労耐久性に劣る場合が多く、亀裂が発生しやすい。
 なお、鋼部材の亀裂の進展傾向はまちまちであり、一旦生じた後に長期間にわたって停滞したり、突如急速に進展することもある。

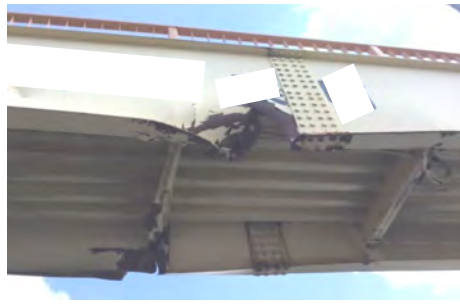
例

設計で考慮していない向きや大きさの外力で損傷した場合、その影響も設計で想定しないものとなっている可能性があり注意が必要である。特に車両衝突のような衝撃的な作用では衝突部から離れた位置での亀裂発生やボルト折損などの可能性もある。

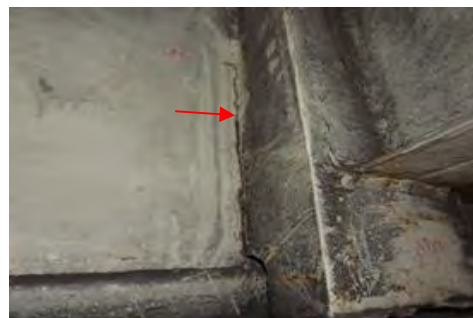
例

部材の断面変化点、屈曲部、複数の部材の交点などは応力集中によって亀裂が発生しやすい部位である。またそのような部位での亀裂による断面欠損の影響は、その部位の耐荷機構に複雑に影響を生じるため、耐荷性能に及ぼす影響を慎重に判断する必要がある。

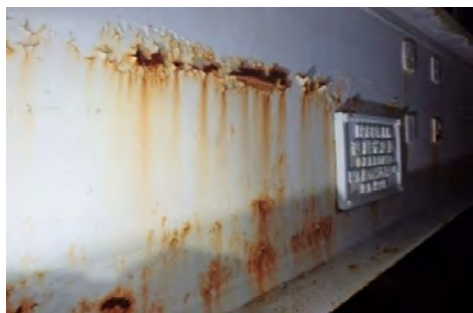
例

両側主桁ウェブの内側に歩廊が結合された歩道橋の外側が歩廊部に一致して腐食している。このように構造によって原因に応じた特徴的な変状が現れることもある。なお、内部からの腐食で反対側の表面にまで発錆が見られる場合、部材断面が大きく損なわれている可能性がある。

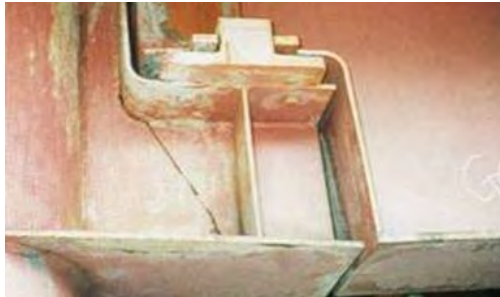
例

支承部などの荷重集中点では大きな応力変動が繰り返されるため亀裂を生じやすい環境である。このときゲルバー桁の受け梁のように構造上重要な部位で亀裂が発生すると、急速に進展して受け梁の破壊による落橋など致命的な状態に至らしめる可能性があり注意が必要である。

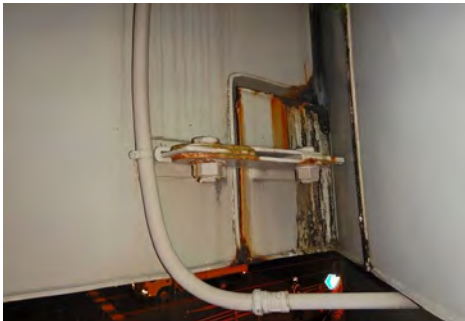
例

ゲルバー部のように狭隘かつ腐食環境が厳しい部位で漏水や錆汁が見られる場合、外観からの目視が困難な隙間や箱断面部材の内部で既に腐食が著しく進行していることがある。ゲルバー部は応力集中箇所であり腐食による断面減少や断面欠損部から亀裂が発生する危険性も高い。

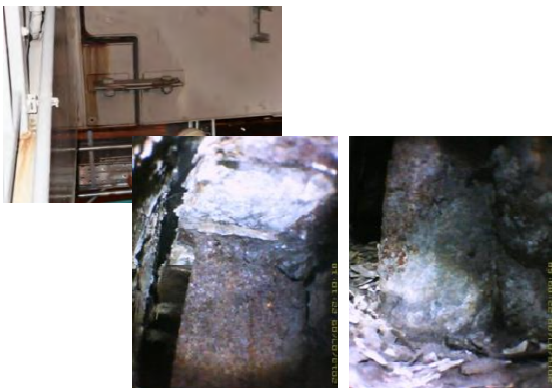
支点上補剛材の状態

ゲルバー部のように狭隘かつ腐食環境が厳しい部位で漏水や錆汁が見られる場合、外観からの目視が困難な隙間や箱断面部材の内部への漏水により、既に腐食が著しく進行していることがある。また、ゲルバー部は応力集中箇所であり腐食による断面減少や断面欠損部から亀裂が発生する危険性も高い。

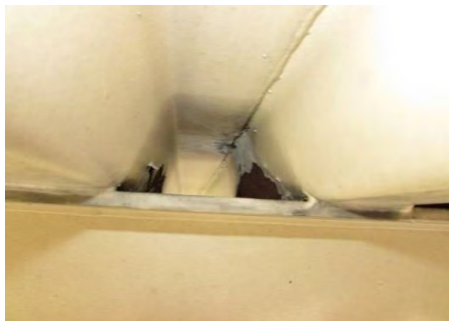
例

鋼床版の裏面に錆汁が見られる場合、上面からの雨水の到達によって鋼床版が上面から腐食して断面欠損に至っていることがある。腐食原因や鋼床版の構造によっては、広範囲で著しく断面減少したり、断面欠損部が拡大するまで裏面の塗装には大きな変状が現れないことがある。

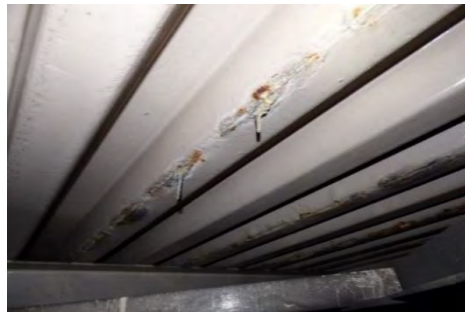
例

歩道橋では、型枠兼用の極薄鋼板上にコンクリートを打設した構造の床版も使われている。上からの雨水が鋼板に到達すると上面側から腐食して鋼板が断面欠損することもある。また極薄鋼板だけで床版コンクリートを支持できない場合、床版の抜け落ちや腐食鋼板の落下も生じうる。

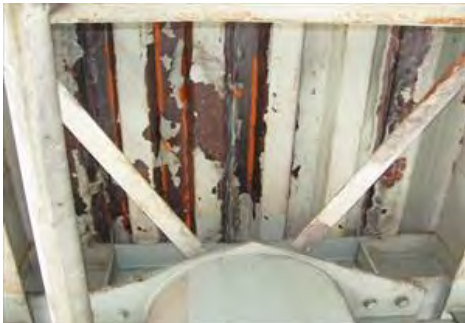
鋼床版または床版の底鋼板の裏面側に塗装の浮きや剥がれが広範囲に生じていたり、錆汁など腐食の兆候が見られる場合、上部からの雨水の浸入によって鋼板が既に著しく断面減少していたり、部分的に断面欠損している可能性がある。

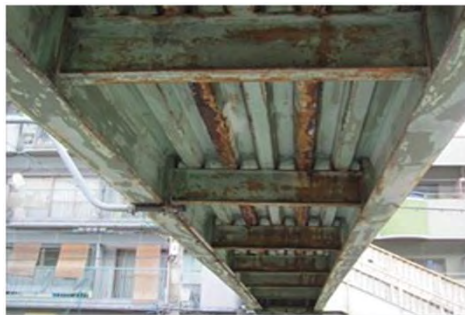
床版の構造、舗装材や床版コンクリートの状態、路面の縦横断勾配などでも、雨水が下まで到達する箇所は異なってくる。一方、確認時点で変状が見られない箇所でも既に下面に腐食が見られる部位と同条件の箇所では今後早期に腐食による変状が現れる可能性もある。

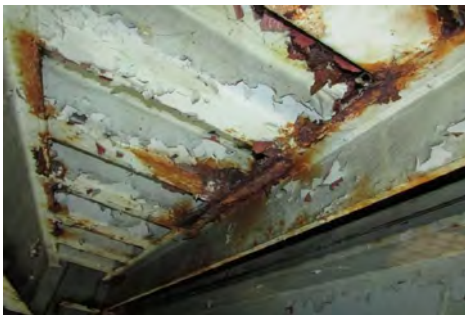
床版の構造、舗装材や床版コンクリートの状態、路面の縦横断勾配などでも、雨水が下まで到達する箇所は異なってくる。一方、確認時点で変状が見られない箇所でも既に下面に腐食が見られる部位と同条件の箇所では今後早期に腐食による変状が現れる可能性もある。

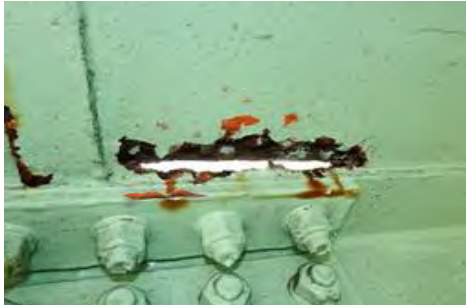
ボルト継手部では鋼床版の上面に添接板による段差やボルト頭などの凹凸などで特定の箇所で床版上面まで到達した雨水が滞留することがあり、特定の部位で局部的に腐食が進行することがある。その場合、ボルト継手部全体の継手性能も大きく低下していることもある。

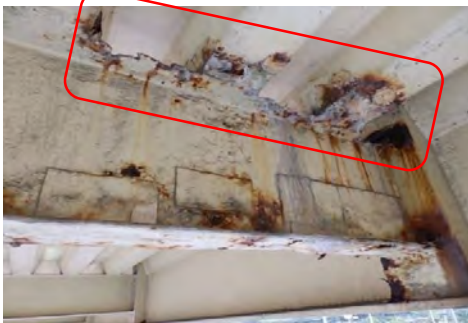
鋼床版の腐食部の下に位置する箇所で特に腐食が進行している場合、鋼床版が既に断面欠損して漏水していることがある。鋼床版の荷重を支持する機能の低下や錆等の落下による第三者被害のおそれもある

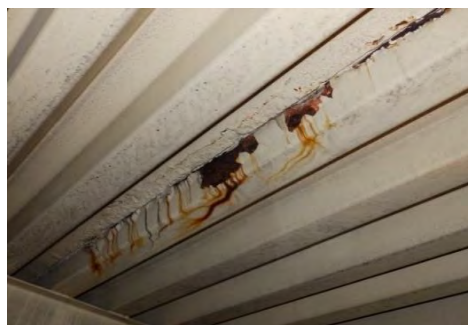
波板上の底鋼板にコンクリートが充填された床版では、上部から浸入した雨水が鋼板の合わせ目の凹凸で滞留してその位置で著しく腐食が進行することもあり、必ずしも鋼板凹部での腐食が先行するわけではない。線状の腐食減肉や断面欠損が生じると床版は一体性を失うこともある。

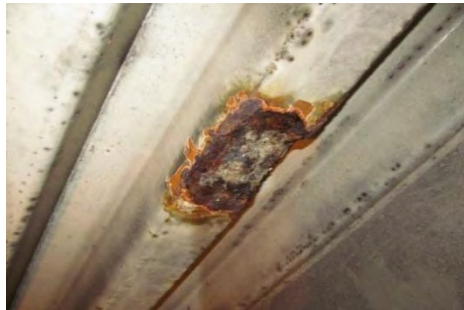
上面から床版内部を通ってきた雨水によって底鋼板が上側から腐食する場合、著しく腐食する位置や範囲は、舗装材の仕様や床版の構造など様々な条件で異なってくる。他の個所でも同じ条件になっている場合には同様の腐食が生じることもある。

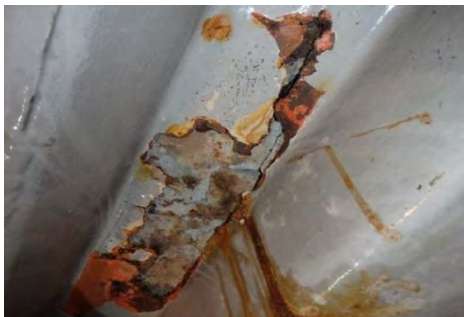
底鋼板にコンクリートが打設された形式の床版では、構造や仕様によってコンクリート部分が床版の耐荷性能に果たす役割や程度はそれぞれ異なるため、底鋼板の腐食減肉や断面欠損の影響を評価する場合、床版の耐荷機構にも注意する必要がある。

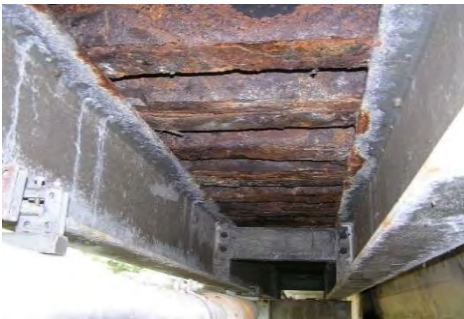
鋼板の防食被膜が広範囲に失われて鋼材表面の広範囲で腐食が損傷することがある。このような場合、広範囲に板厚減少が生じて耐荷性能が大きく低下する可能性があるが、錆を除去しないと板厚減少量の把握や断面欠損の有無の確認は難しいことが多い。

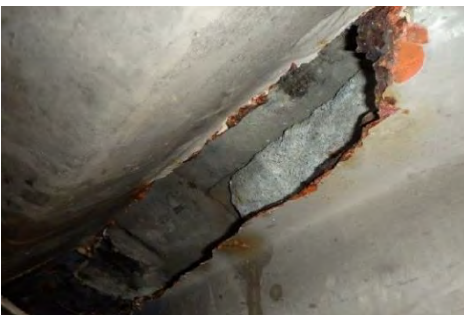
底鋼板と内部に打設された床版コンクリートはずれ止めなどで一体化されておらず、鋼板とコンクリートの間には隙間が生じていることがある。そのため鋼板上面まで到達した水がどこに滞留して鋼板の腐食を促進させているのかは、腐食が相当に進行するまで裏面からは確認が難しいこともある。

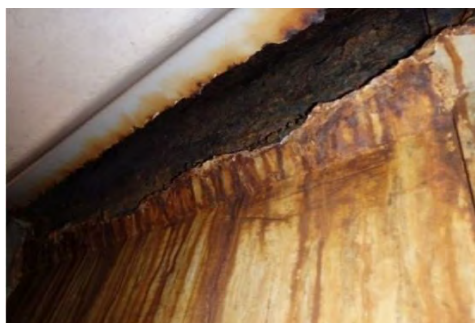
主桁と床版の接合部の鋼板が広く腐食によって断面減少している。また錆汁の漏出からは断面欠損を生じて上面側からの雨水が漏れ出ている可能性がある。主桁と床版の一体性が損なわれていると耐荷性能は大きく低下している可能性が高い。

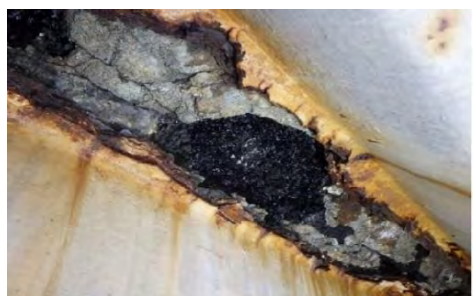
腐食した鋼板を除去した例である。鋼板上のモルタルも劣化しており、路面陥没や踏み抜きが生じるような状態となっている。このように床版としての耐荷性能が大きく低下していても、鋼板上面側からの腐食の程度を裏面の外観だけで評価することは難しい場合も多い。

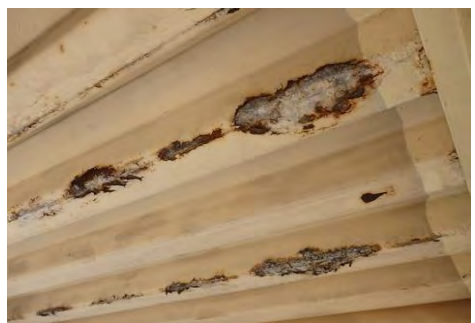
上面からの雨水で著しく腐食が進行した床版下面の鋼板が断面欠損を生じている。このような場合、床版コンクリートが脱落して第三者被害を及ぼす可能性がある。また床版としての耐荷性能は大きく低下している可能性が高い。

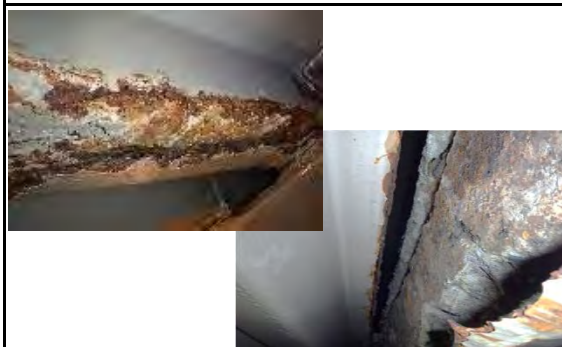
上面からの雨水で著しく腐食が進行した床版下面の鋼板が断面欠損を生じている。このような場合、床版コンクリートが脱落して第三者被害を及ぼす可能性がある。また床版としての耐荷性能は大きく低下している可能性が高い。

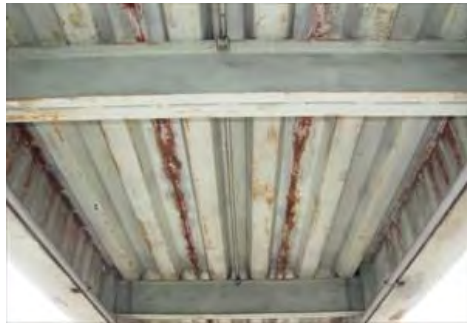
上部からの雨水の浸入の可能性があるが、デッキプレートの継目や端部からのさび汁が生じている場合、裏面（上面）側から既に腐食が著しく進行し、継ぎ目で鋼板の一体性が失われていることもある。その場合、床版としての荷重を支持する機能の低下や腐食が著しい箇所での踏み抜きのおそれもある。

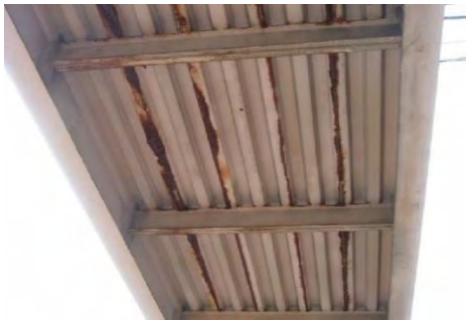
上部からの雨水の浸入の可能性があるが、デッキプレートの継目や端部からのさび汁が生じている場合、裏面（上面）側から既に腐食が著しく進行し、継ぎ目で鋼板の一体性が失われていることもある。その場合床版としての荷重を支持する機能の低下や腐食が著しい箇所での踏み抜きのおそれもある。

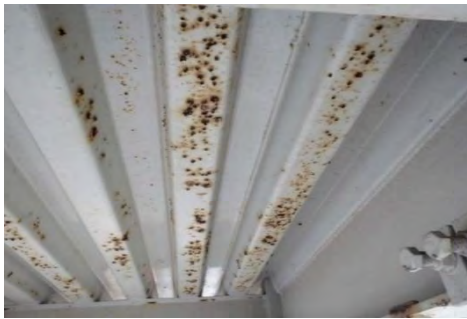
上面からの雨水によって底鋼板の腐食が下面に及んだ場合、塗膜が下層から損傷していくことで、外面側から劣化が進行した場合とは異なる塗膜の変状が見られることがある。塗膜表面で特異な変色や発錆が見られる場合、その性状や分布などにも着目して原因を推定する必要がある。

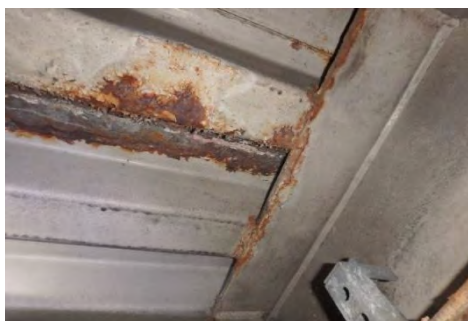
底鋼板の裏面まで著しい腐食が生じて断面欠損が生じている場合、床版を貫通してきた雨水が滴下して、床版より下に位置する他の部材や付属物の防食機能の低下や腐食を生じさせることがある。このような特定の部位に集中する水による腐食は原因が排除されないままでは急速に進行することがある。

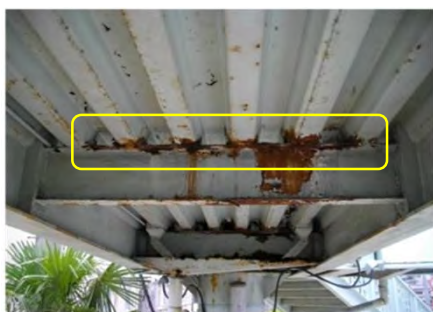
床版の底鋼板が上からの雨水で腐食する場合、水の浸入経路や縦横断勾配によっては特定の部位に腐食が生じることがある。その場合、原因が除去されないとその部位で急速に腐食が進行する可能性がある。また構造的に協働して抵抗する複数の部材が同じ位置で損傷すると耐荷性能が急速に低下することもある。

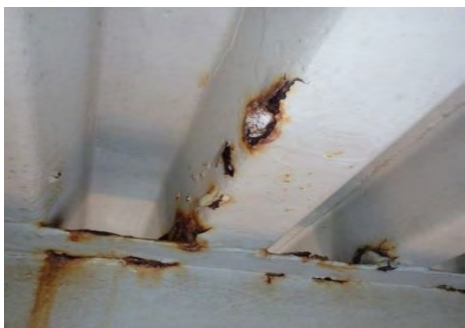
上面からの雨水で著しく腐食が進行した床版下面の鋼板が断面欠損を生じている。このような場合、床版コンクリートが脱落して第三者被害を及ぼす可能性がある。また床版としての耐荷性能は大きく低下している可能性が高い。

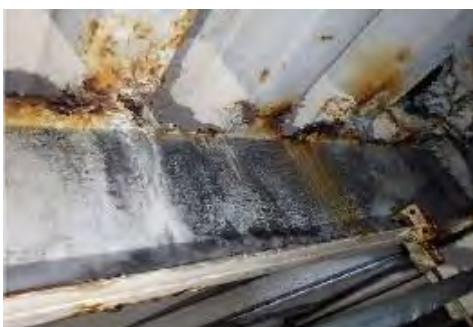
鋼床版の腐食部の下に位置する箇所ですら特に腐食が進行している場合、鋼床版が既に断面欠損して漏水していることがある。鋼床版の荷重を支持する機能の低下や錆等の落下による第三者被害のおそれもある。

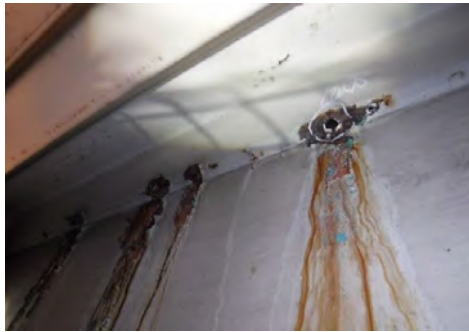
底鋼板の断面欠損部で床版を貫通してきた雨水が漏出している場合、下方に位置する部位や部材で防食機能の低下や腐食を著しく促進させることがある。このような特定の部位に集中する水による腐食は原因が排除されないままでは急速に進行することがある。

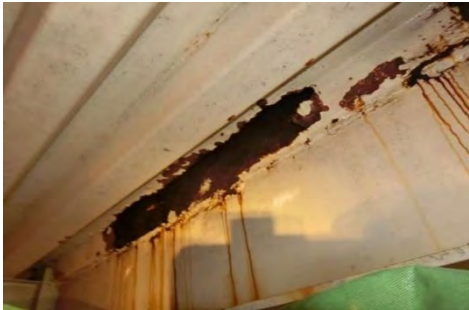
底鋼板の断面欠損部で床版を貫通してきた雨水が漏出している場合、下方に位置する部位や部材で防食機能の低下や腐食を著しく促進させることがある。このような特定の部位に集中する水による腐食は原因が排除されないままでは急速に進行することがある。

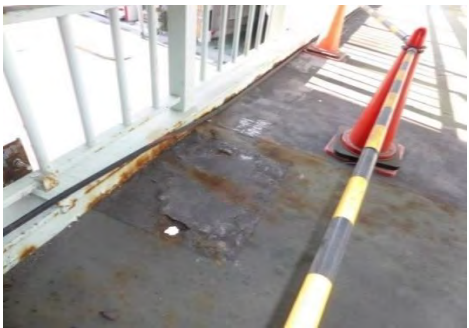
舗装面など歩廊部表面に変状が生じた場合、その部分から床版内部に雨水が浸入していることがある。なお舗装の補修が行われている場合にも、雨水の浸入が完全に防止できていないこともあることに注意が必要である。

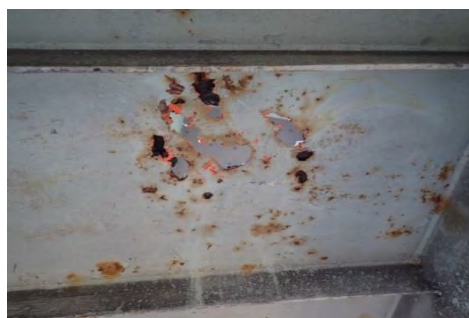
鋼床版上面に広く滞水が生じる場合、広範囲に腐食による板厚減少が生じることがあり、その場合、一部で断面欠損が確認された時点で、その周囲もほとんど健全な板厚が残っていないこともあるため荷重を支持する機能の低下や踏み抜き事故の発生にも注意が必要である。

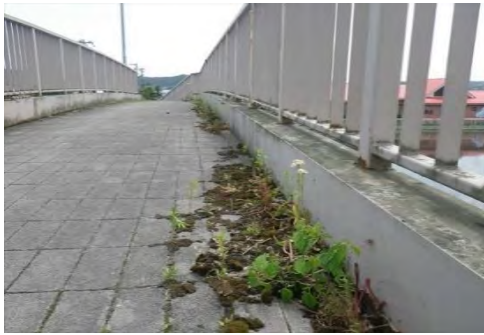
地覆と舗装の境界面に土砂の堆積が見られる場合、橋面の勾配等により、雨水の滞留が生じやすく湿潤な環境となっており、地覆に腐食が生じている可能性がある。土砂等を除去しなければ状態が把握できないことが多い。

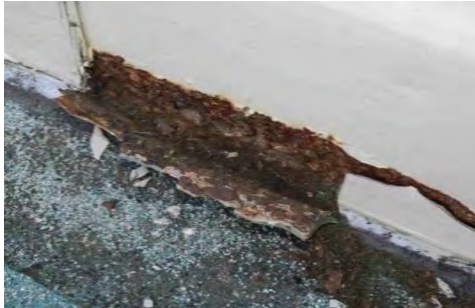
塗装にひびわれやうきが見られる場合、舗装等で見えない部分で断面欠損等が生じ地覆内に水が浸入している可能性がある。その場合、床版や主桁等の内部で腐食が進行しており、部材の耐荷力に影響を及ぼしている場合もある。

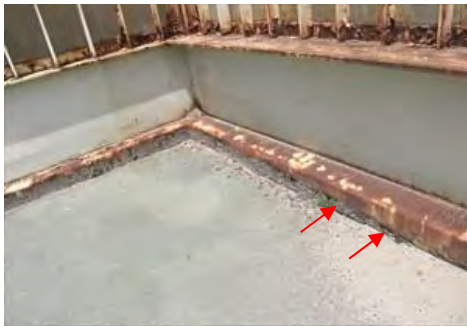
路面境界部で腐食による板厚減少が生じている場合、舗装等で見えない部分で断面欠損等が生じ地覆内に水が浸入している可能性がある。その場合、床版や主桁等の内部で腐食が進行しており、部材の耐力に影響を及ぼしている場合もある。

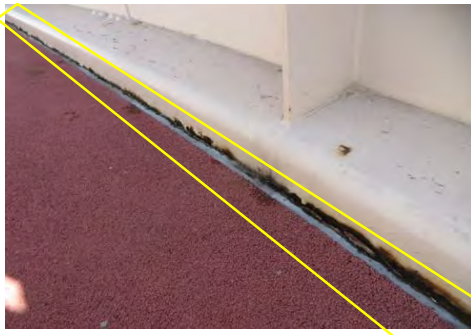
路面境界部で腐食が生じている場合、舗装等で見えない部分で断面欠損等が生じ地覆内に水が浸入している可能性がある。その場合、床版や主桁等の内部で腐食が進行しており、部材の耐力に影響を及ぼしている場合もある。

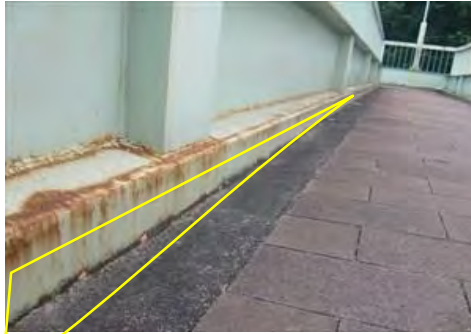
路面境界部で腐食が生じている場合、舗装等で見えない部分で断面欠損等が生じ地覆内に水が浸入している可能性がある。その場合、床版や主桁等の内部で腐食が進行しており、部材の耐力に影響を及ぼしている場合もある。

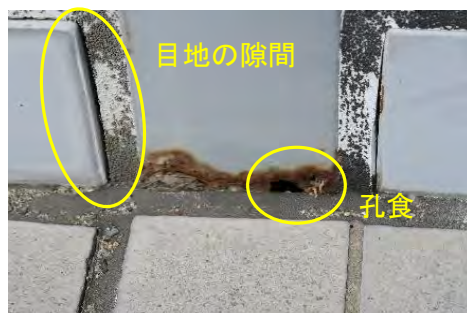
橋面上で目地の割れや隙間、孔食が見られる場合、水みちになり、裏面側の床版や主桁等で腐食が進行している場合がある。

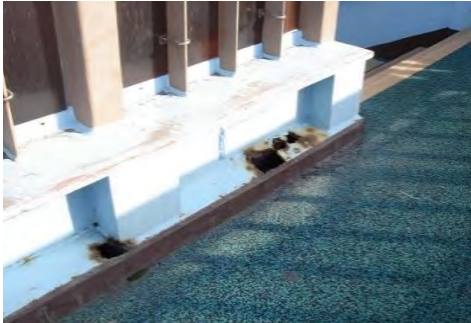
腐食により、明らかな断面欠損や著しい板厚減少が見られる場合、地覆内に水が浸入し、床版や主桁等の内部で腐食が進行しており、部材の耐力に影響を及ぼしている場合もある。

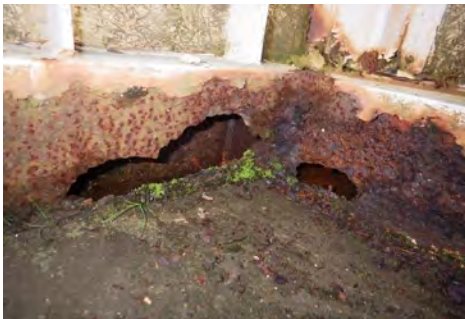
腐食により、明らかな断面欠損や著しい板厚減少が見られる場合、地覆内に水が浸入し、床版や主桁等の内部で腐食が進行しており、部材の耐力に影響を及ぼしている場合もある。

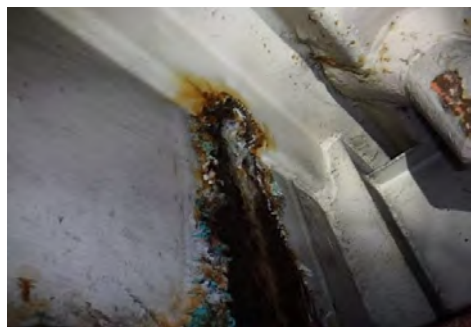
主桁と床版デッキプレートとの接合部付近から漏水が確認できる場合、地覆から水が浸入している可能性があり、床版デッキプレートや主桁の内側に腐食による断面減少が生じて耐力に影響を及ぼしている場合もある。

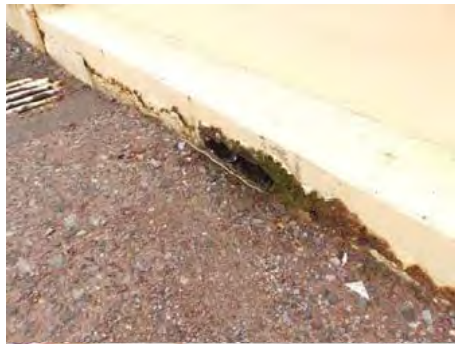
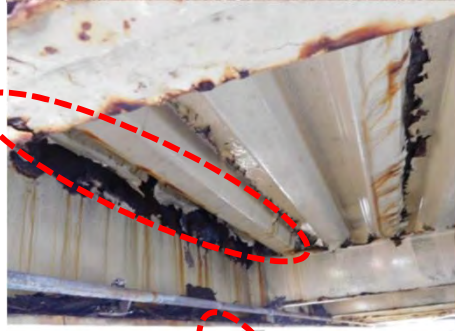
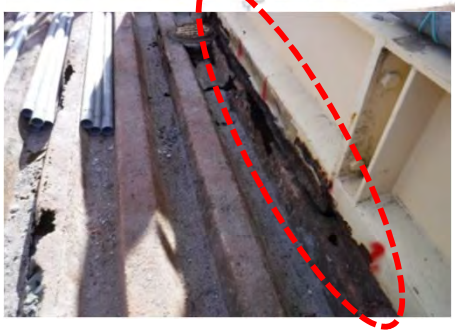
※ 舗装を除去した後の地覆の状態

腐食により地覆外面に明らかな断面欠損や著しい板厚減少が見られる場合、地覆内に水が浸入し、主桁や床版端部に滞水し、内部から主桁や床版の腐食を進展させることがある。デッキプレート上面や主桁の腐食の著しい進展が懸念されるだけでなく、既に腐食が局所的に進展している可能性がある。

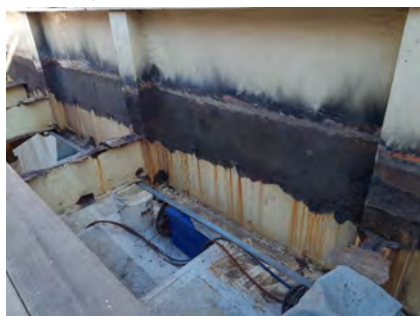
※ 舗装を除去した後の主桁腹板の状態

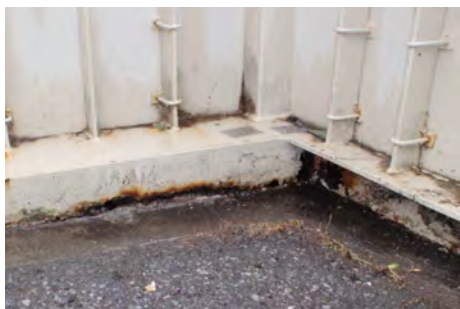
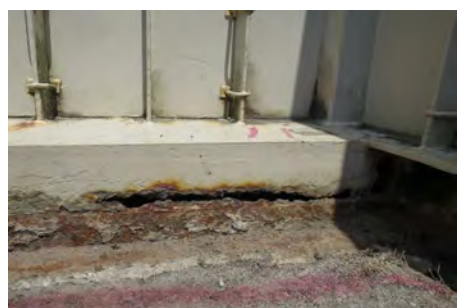
地覆際に滞水跡が確認され、腐食により、明らかな断面欠損や著しい板厚減少が見られる場合、地覆内に水が浸入し、主桁や床版端部に滞水し、内部から主桁や床版の腐食を進展させることがある。デッキプレートや主桁の腐食の著しい進展が懸念されるだけでなく、既に腐食が局所的に進展している可能性がある。

※ 舗装を除去した後の地覆の状態

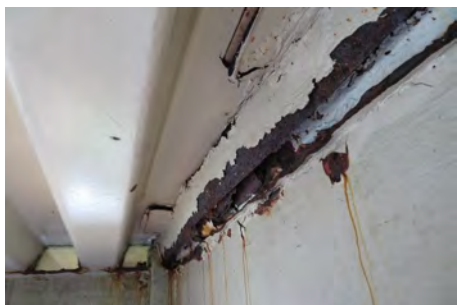
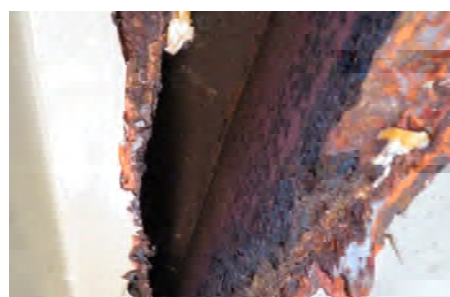
※ 腐食片を除去した後の主桁腹板の状態

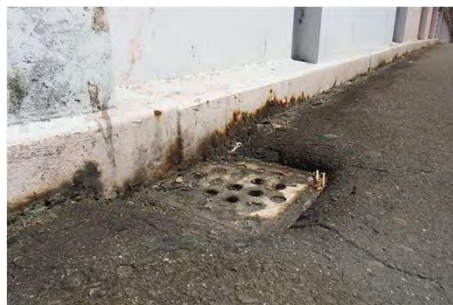
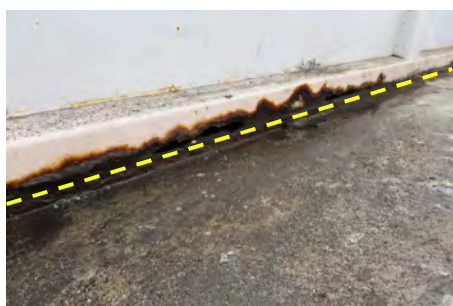
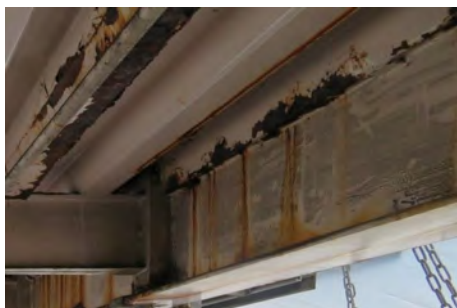
※ 舗装を除去した後の地覆の状態

腐食により地覆外面に明らかな断面欠損や著しい板厚減少が見られる場合、地覆内に水が浸入し、主桁や床版端部に滞水し、内部から主桁や床版の腐食を進展させることがある。デッキプレート上面や主桁の腐食の著しい進展が懸念されるだけでなく、既に腐食が局所的に進展している可能性がある。

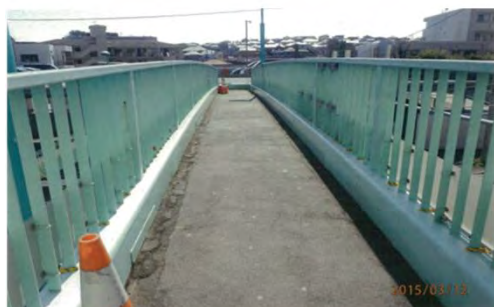
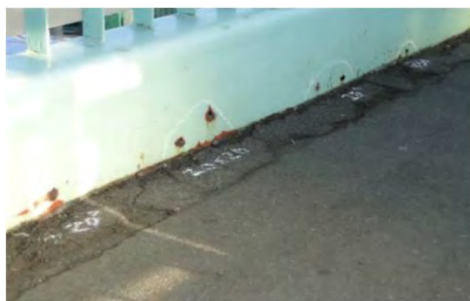
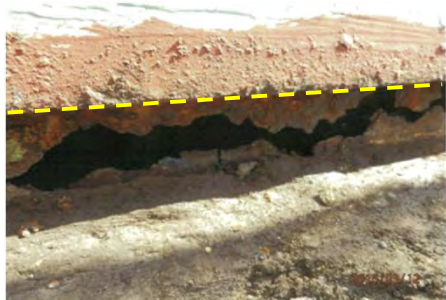
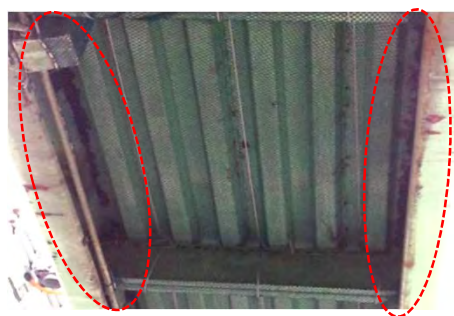
※ 舗装を除去した後の地覆の状態

地覆際の舗装に異常がみられ、地覆に腐食が見られる場合、舗装下にある地覆板にも欠損が生じており、地覆内に水が浸入し、主桁や床版端部に滞水し、内部から主桁や床版の腐食を進展させることがある。デッキプレートや主桁の腐食の著しい進展が懸念されるだけでなく、既に腐食が局所的に進展している可能性がある。

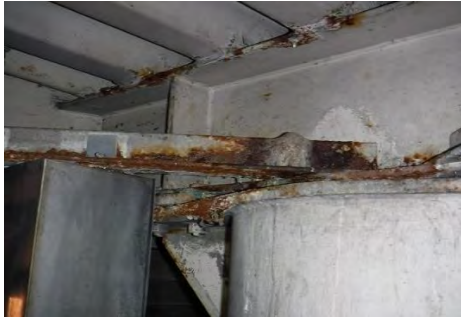
上下部接続部は狭隘で湿潤環境となりやすく防食機能の低下や腐食が促進されることがある。また床版など上部構造からの漏水があると、その直下周辺で急速に防食機能の低下や腐食の進行が生じることがある。

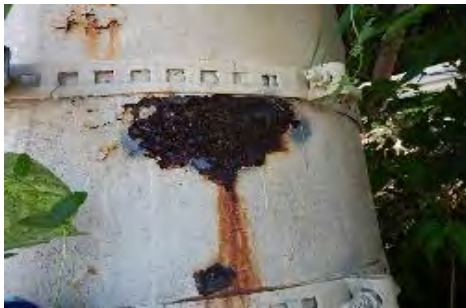
橋脚柱の表面に附属物などで突起や段差があると流下する雨水が同じ箇所滞留して局部的に防食被膜の劣化や腐食が促進されることがある。橋脚柱と異種の金属の附属物が設置されている場合、防食被膜の劣化や損傷により絶縁機能が失われる異種金属接触腐食が生じることがある。
