歩道橋定期点検要領

平成26年10月
(令和7年3月改定)

和歌山県 県土整備部 道路局 道路保全課

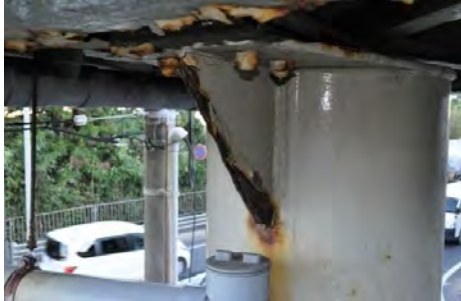
橋脚柱に設けられた補剛材など縦方向部材は水みちとなりやすく、防食被膜の劣化や腐食が促進されることがある。補強材端部の溶接部は応力集中により疲労亀裂を生じやすい箇所であるが腐食により亀裂が視認しにくくなることに注意が必要である。

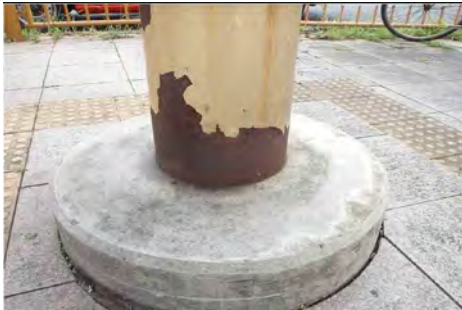
塗膜が層状に剥離して脱落している場合、防食機能が当初より十分でなかったり、浮きを生じて広範囲に防食機能が低下していることがある。その場合、そのまま放置すると密着していない塗膜下を含め広範囲に腐食が急速に進行していくこともある。

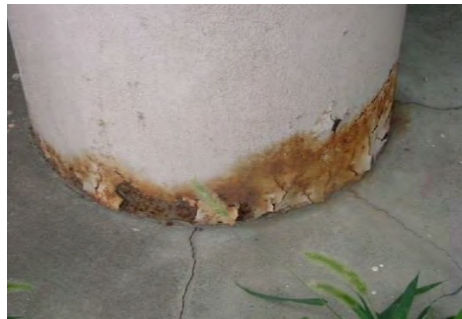
柱基部のコンクリートにひびわれがあると、雨水が浸入して柱本体や鉄筋が地中部で腐食することがある。また、湿潤環境となりやすい地際部では防食被膜の劣化や鋼製柱の腐食が進行しやすく、板厚減少や断面欠損に至ることもある。断面欠損を生じると柱内部にも雨水が浸入する。

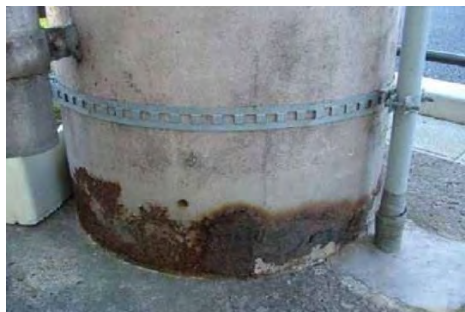
橋脚基部は湿潤環境になりやすく基部近傍で橋脚全周に局部的に腐食が進行して板厚減少や断面欠損を生じることがある。全断面が断面減少すると柱部材では耐荷力が著しく低下し、橋脚柱では座屈や倒壊が生じやすくなることに注意が必要である。

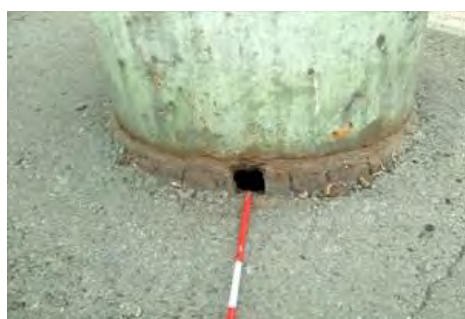
湿潤環境となりやすい地際部では防食被膜の劣化や鋼製柱の腐食が進行しやすく、根巻きコンクリートのひびわれや橋脚柱との隙間からも雨水が浸透して直接視認できない地中部でも腐食が進行して板厚減少や断面欠損に至ることもある。

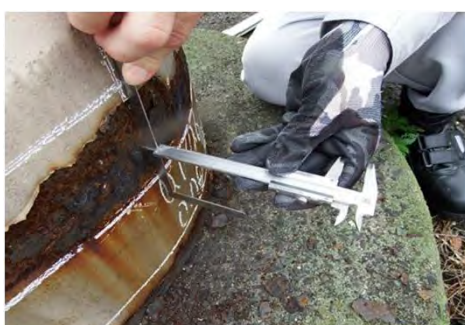
橋脚基部では橋脚全周に局部的に腐食が進行することが多い。著しい腐食を生じる位置は、湿潤環境になりやすい地際だけでなく、跳ね水の当たる箇所や溶接線など段差や凹凸がある位置など構造や立地によって様々である。原因によっては放置すると急速に腐食が進行する。

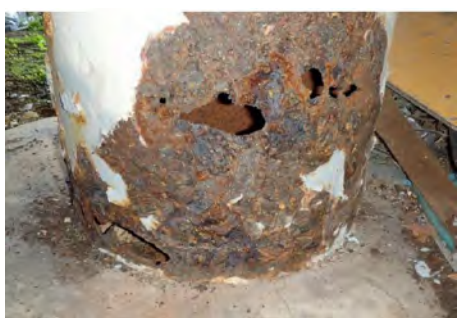
鋼製橋脚のような閉断面部材では、何らかの原因で内部に雨水が浸入すると柱基部内部に滞水を生じたり、結露を繰り返すなどで内部から腐食が進行することがある。その場合、外面に防食被膜の劣化や発錆などの異常が現れたときには既に耐荷力が大きく低下していることもある。

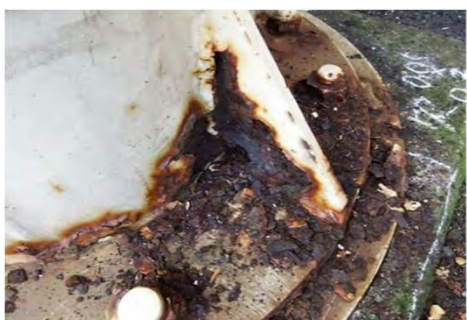
橋脚柱を流下した水が速やかに排除されず滞留すると高湿度環境が継続して著しく腐食を進行させることがある。補強材の溶接部に腐食減肉や腐食による表面凹凸が生じると亀裂が生じやすくなる。なお腐食部では錆を除去しないと亀裂の有無を目視で確認することは難しい。

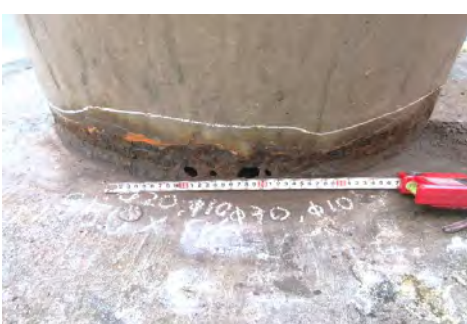
橋脚基部の局部で板厚減少を伴う腐食が生じている場合、何らかの原因で浸入した雨水等の柱内部での滞留によって、内部からの腐食が進行している場合がある。柱としての耐荷力が低下しており、地震等の作用により座屈や倒壊が生じる可能性がある。

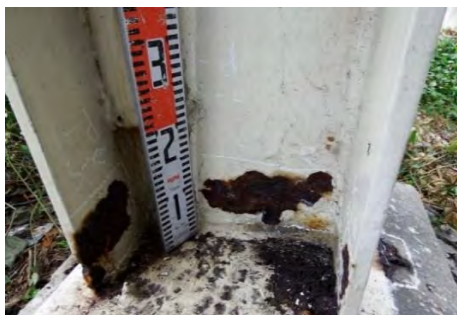
H型部材など開断面の形式の柱部材では地際部で狭隘な空間ができやすく、塵埃の堆積や排水勾配の不足なども生じやすいことから滞水を生じたり湿潤環境が継続することも多い。防食被膜の劣化や損傷を放置すると急速に腐食が進行することがある。

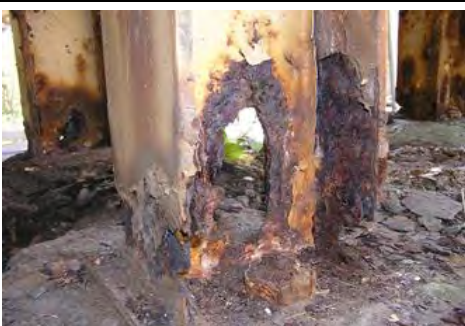
H型部材など開断面の形式の柱部材では地際部で狭隘な空間ができやすく、塵埃の堆積や排水勾配の不足なども生じやすいことから滞水を生じたり湿潤環境が継続することも多い。防食被膜の劣化や損傷を放置すると急速に腐食が進行することがある。

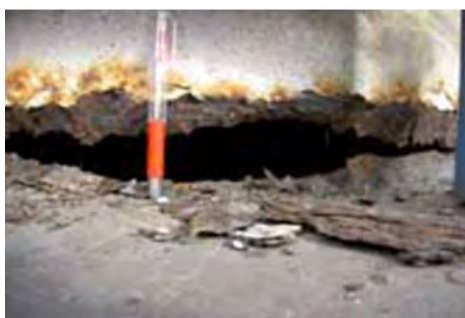
橋脚基部に腐食により、断面欠損や著しい板厚減少が生じている場合、既に耐荷力が低下して、地震等の作用により座屈や倒壊のおそれもある。

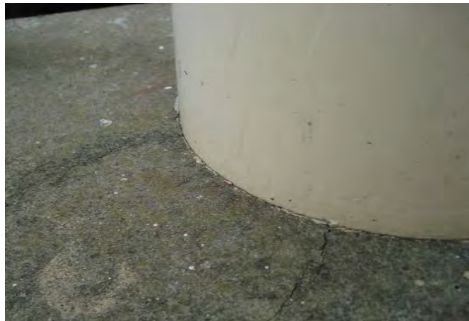
根巻きコンクリートにひびわれが見られる場合、内部への雨水の浸透が想定される。湿潤環境が継続すると橋脚本体や内部鋼材の腐食が進展する可能性がある。

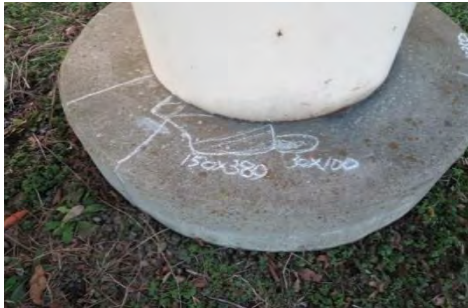
根巻きコンクリートにひびわれが見られる場合、内部への雨水の浸透が想定される。湿潤環境が継続すると橋脚本体や内部鋼材の腐食が進展する可能性がある。

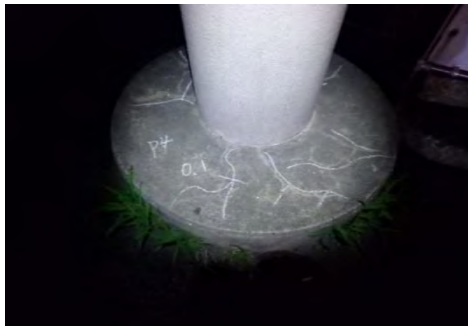
根巻きコンクリートにひびわれや石灰分の滲出が見られる場合、内部への雨水の浸透が想定される。湿潤環境が継続すると橋脚本体や内部鋼材の腐食が進展する可能性がある。

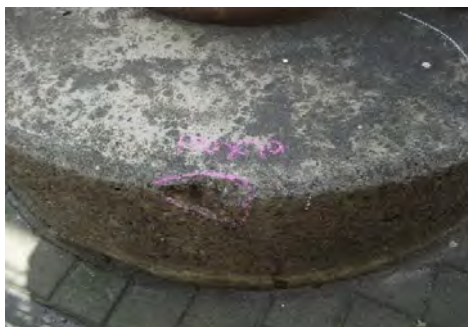
根巻きコンクリートに変色や欠損が見られる場合など、その原因及び根巻きコンクリートや橋脚の耐荷力等への影響が推定できない場合には、詳細な状態の把握を行う必要がある場合もある。

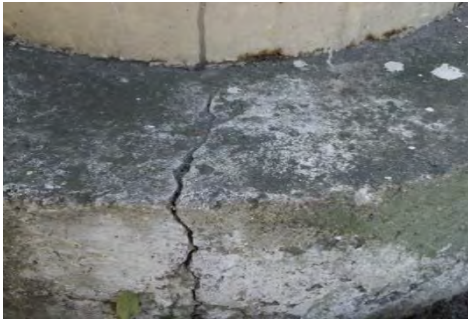
根巻きコンクリートにひびわれや変色が見られる場合、雨水の浸入により橋脚本体や内部鋼材の腐食が進行している可能性がある。
また、根巻きコンクリートの機能が低下しており、その影響を考慮する必要がある。

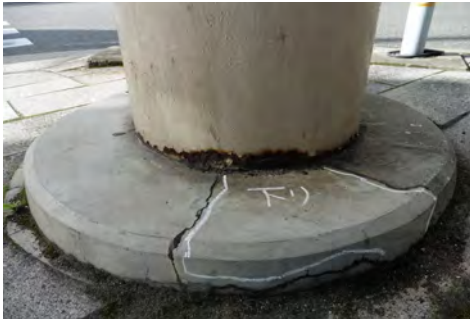
根巻きコンクリートにひびわれやうきが見られる場合、根巻きコンクリートと橋脚の境界部で腐食が生じているなど、雨水の浸入により橋脚本体や内部鋼材の腐食が進行し、耐荷力が低下している可能性がある。
また、根巻きコンクリートの機能が低下しており、その影響を考慮する必要がある。

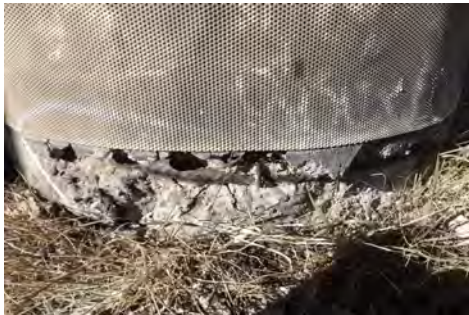
根巻きコンクリートの欠損が見られる場合、その原因によっては、雨水の浸入により橋脚本体や内部鋼材の腐食が進行し、耐荷力が低下している可能性がある。
また、根巻きコンクリートの機能が低下しており、その影響を考慮する必要がある。

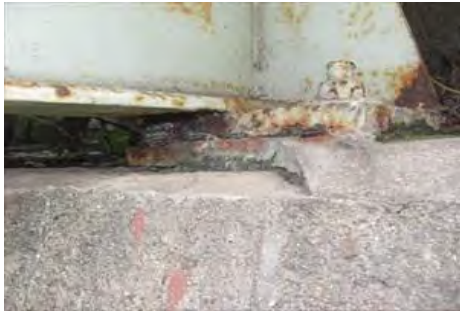
支承周りは狭隘で塵埃の堆積や目地部からの漏水などの影響も受けやすいなど、様々な理由で高湿度環境となりやすい。そのため防食機能の低下や腐食が急速に進むことがある。

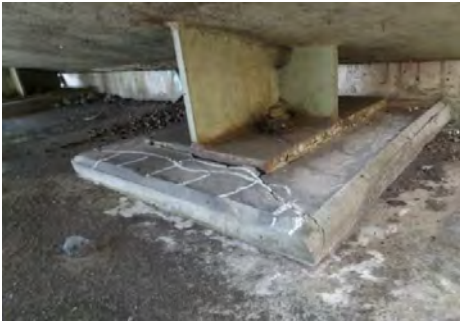
支点部の台座コンクリートや下部構造天端にひびわれがあると、雨水が浸入して内部鋼材を腐食させることがある。環境が改善されないまま放置されると、地震や群衆荷重に対して支承や下部構造の所要の耐荷性能が発揮されない可能性もある。

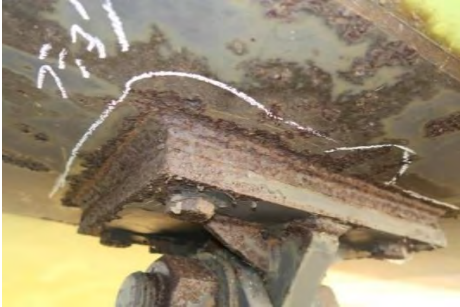
溶接線とその近傍は表面凹凸で滞水を生じやすい一方、塗膜品質が確保しにくい場所であり、塗膜の劣化や鋼材の腐食が進行しやすい。支承周りの溶接部には応力集中による亀裂が生じやすく、腐食による断面減少や表面凹凸は亀裂の発生を助長することがある。

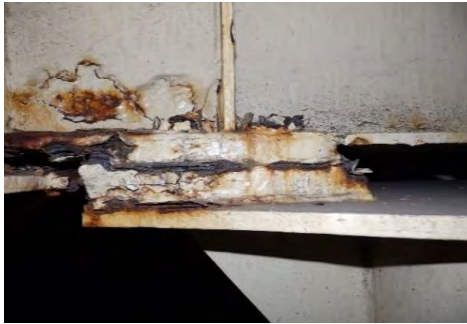
例

支点部は構造的に滞水しやすいなど高湿度環境になりやすい。支点部は部材の各部に大きな応力集中が生じやすく、腐食による断面減少や断面欠損、あるいは部材の固着が生じると支点部としての耐荷性能を大きく低下させたり、支点が所定の機能を失うこともある。

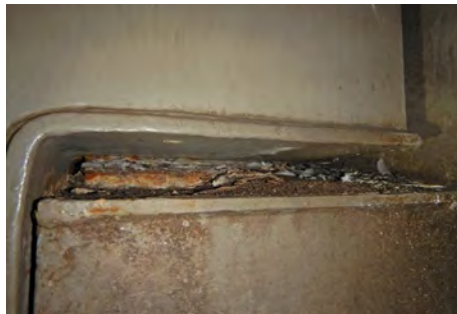
例

ゲルバー部分は、漏水や滞水が生じやすく防食機能の低下や鋼材の腐食が生じやすい。一方で、外観目視が困難な場合が多いため、状態の把握には注意が必要である。

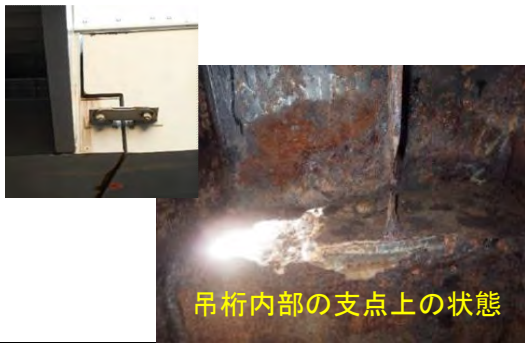
吊桁内部の支点上の状態

例

配管等の貫通孔や孔食からゲルバー桁内部に水が浸入することで滞水が生じ、高湿潤環境により防食機能の低下や腐食が生じやすくなる場合がある。既に支承周りで腐食、減肉、欠損が進行している場合もある。外観からは目視困難であり、状態の把握には注意が必要である。

■ゲルバー部分の上沓・下沓と鋼材との接合部及び周辺に腐食により板厚減少等が生じている場合、支承機能に及ぼす影響を把握するために、詳細に状態を把握する必要がある場合もある。
 ■孔食からの水の浸入で内部でも腐食が生じていることもある。内部で腐食が進行している場合には、既に支承周りで腐食、減肉、孔食が進行している場合もある。

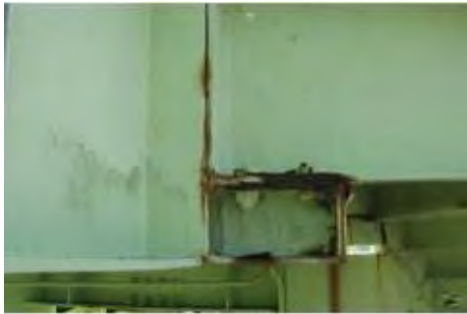
例

支点部では支承や部材同士がボルト接合されている場合も多い。ボルトや接続部の鋼材に腐食による断面減少が生じると、接合力が低下するなどにより接続部としての機能が低下するだけでなく、構造全体の耐荷性能に影響を及ぼす可能性もある。

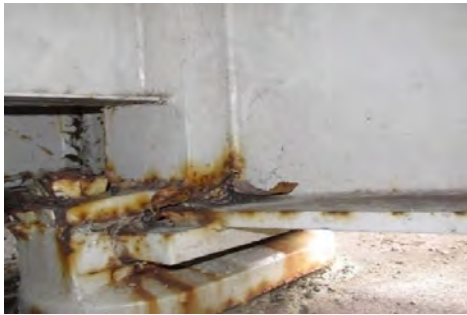
例

支承が腐食している場合、板厚の減少量の大小にかかわらず、固着等により可動機能が喪失・低下している場合がある。設計の想定とは異なることで、常時の作用に対して主桁に亀裂が生じたり、地震等の大きな作用に対して支承としての所要の耐荷性能が発揮されない可能性もある。

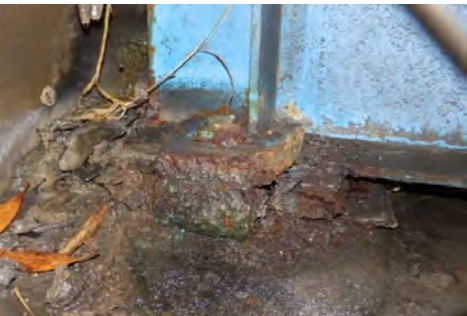
例

支承が腐食している場合、板厚の減少量の大小にかかわらず、固着等により可動機能が喪失・低下している場合がある。設計の想定とは異なることで、常時の作用に対して主桁に亀裂が生じたり、地震等の大きな作用に対して支承としての所要の耐荷性能が発揮されない可能性もある。

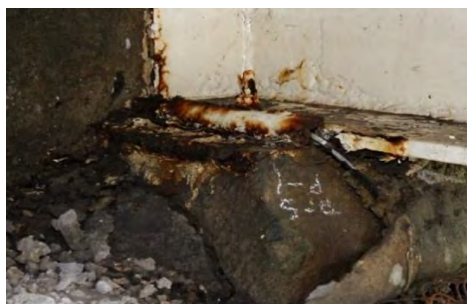
例

支承が腐食している場合、板厚の減少量の大小にかかわらず、固着等により支承としての回転機能が喪失・低下している場合がある。設計の想定とは異なることで、常時の作用に対して主桁に亀裂が生じたり、地震等の大きな作用に対して支承部が所要の耐荷性能を発揮できないこともある。

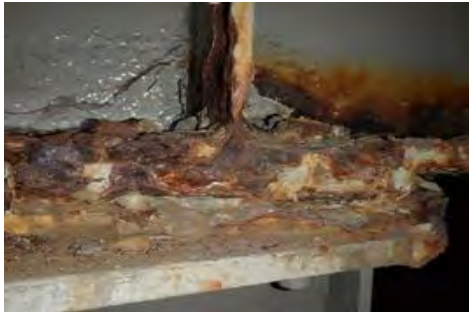
例

支点部の鉛直補剛材下端部は、雨水の滞留や塵埃の堆積を生じやすく防食機能の低下や腐食の促進が生じやすい。補剛材および近傍の桁部材に断面減少や断面欠損が生じると、局部的であっても群衆荷重や地震の作用に対して局部座屈や破断が生じる可能性がある。

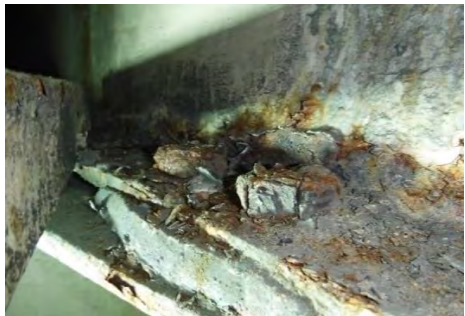
例

高力ボルトはナットやボルト頭が腐食による断面減少を生じると軸力抜けを生じたり、接合部分の鋼板の腐食や接合部分からの雨水の浸入によるボルト軸部の腐食などにより接合力が低下していることがある。

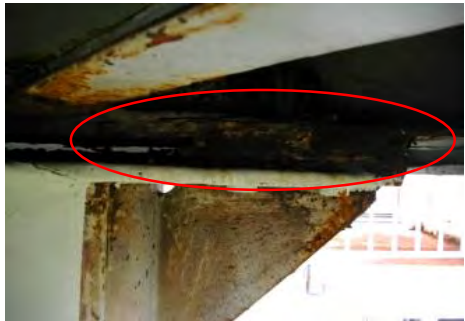
例

横断歩道橋では橋脚柱と上部構造の横桁が直接ボルトで接合される形式のものもある。横桁に腐食による板厚減少などが確認される場合、ボルトにも腐食が生じている可能性が高く、減肉により緩みが生じていると、ボルトに曲げ応力が生じるなどで破断する可能性もあることに注意が必要である。また、横桁に腐食前から亀裂などが発生している可能性もあり、狭隘部で変状が視認しにくい箇所であることに注意が必要である。

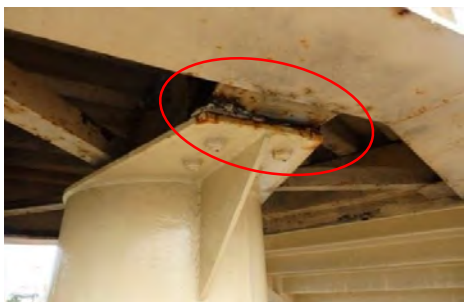
例

上下部接続部では上部構造から流下してきた雨水が滞留したり、同じ箇所が水切りになるなどで防食機能の低下や腐食の促進が生じやすい。また、鳥獣の糞尿等が堆積して塗膜が劣化することもある。上下部接続部は地震等の作用の影響を受けやすく、腐食が進行すると、横断歩道橋に作用する水平力に対して、上下部接続部にて所要の耐荷性能が発揮できなくなる可能性に注意が必要である。

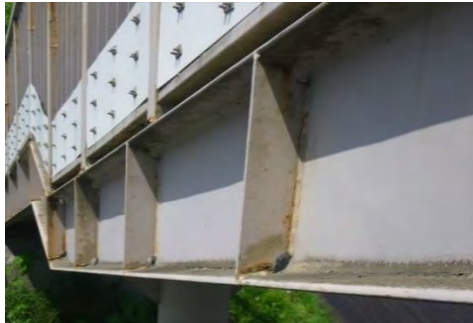
例

階段部の桁部材は、階段部の作用に対して荷重を支持し、階段部の上下部接続部に伝達するだけではなく、構造形式によっては、地震時に実質的に横断歩道橋本体からの水平力を分担する場合もある。そのため、腐食による板厚減少や断面欠損の影響も、部材としての耐荷機構や役割によっても異なってくることに注意が必要である。

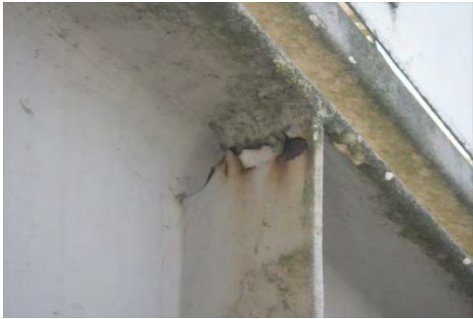
例

桁形式部材の補剛材に亀裂や腐食による断面欠損が生じると桁の耐荷性能が大きく低下することがある。なお鋼材の亀裂は、その新旧や発生原因によらず停滞していたものが急遽進展しはじめることもあるなど、今後の推移の予測は一般に難しい。

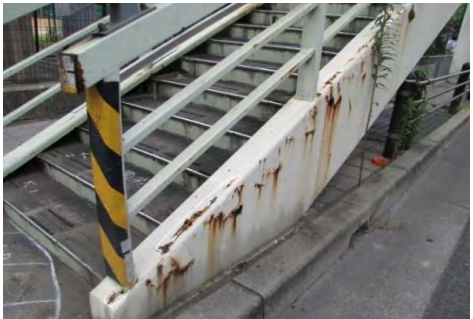
例

階段部の外側で、内側の踏み板の位置に合致した局所的な塗膜の劣化や腐食が見られる場合、踏み板側から腐食が進行して既に大きく断面減少していたり断面欠損に至っていることもある。その場合、階段の構造安全性のみならず利用者の安全にも影響を及ぼすことがある。

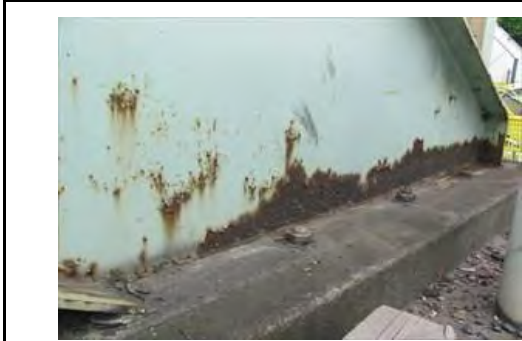
例

階段基部付近は、滞水しやすく上方からの雨水も流下してくるため防食機能の劣化や腐食が生じやすい。局部的に腐食が進行している場合、階段部の構造によっては耐荷性能が大きく低下することがある。また、環境が改善されないと腐食は急速に進行しやすい。

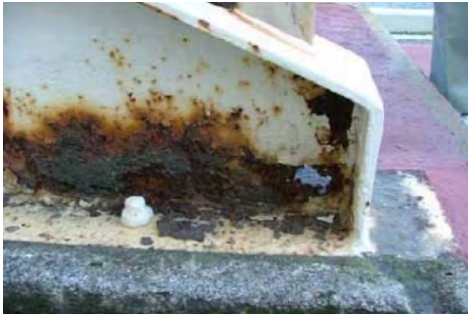
例

階段基部付近は、滞水しやすく上方からの雨水も流下してくるため防食機能の劣化や腐食が生じやすい。局部的に腐食が進行すると断面欠損に至ることもある。階段基部の断面欠損は地震等の大きな作用に対して荷重が支持できず、所要の耐荷性能が発揮できない可能性がある。また、環境が改善されないと腐食は急速に進行しやすい。

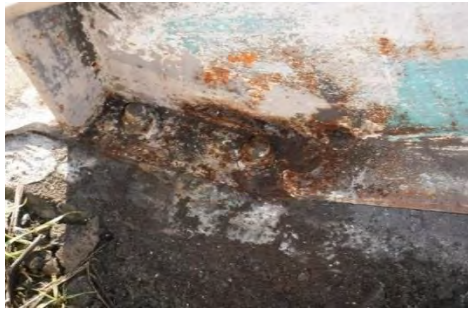
例

階段基部付近は、滞水しやすく上方からの雨水も流下してくるため防食機能の劣化や腐食が生じやすい。また地際に台座状コンクリートが設けられたものも多いが、コンクリートにひび割れがあると滞水や流下水はコンクリート内部にも浸入するため、コンクリート内部の鉄筋の腐食が進展し、台座コンクリートの荷重を支持する機能が低下する可能性もある。

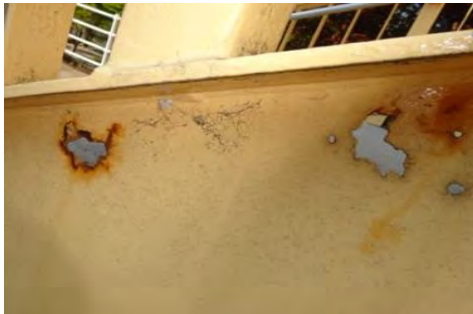
例

階段部の外側で、内側の踏み板の位置に合致した局所的な塗膜の劣化や腐食、断面欠損が見られる場合、踏み板側からの腐食の進行に起因していることが多い。階段桁の断面減少や欠損は構造安全性のみならず利用者の安全にも影響を及ぼすことがあるため注意が必要である。

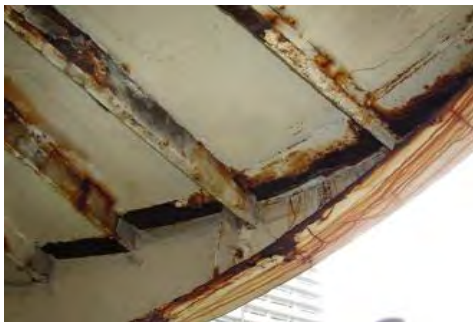
例

雨水が直接かからない階段裏面の特定部位が著しく腐食している場合、部材の隙間や腐食断面欠損、亀裂の発生などで上面側からの漏水を生じていたり、上面側からの腐食が下まで繋がっていることもある。原因と状態によっては既に主桁と踏み板や蹴上げの接合部の耐荷力が低下しており、階段部の耐荷性能が大きく低下している可能性もある。

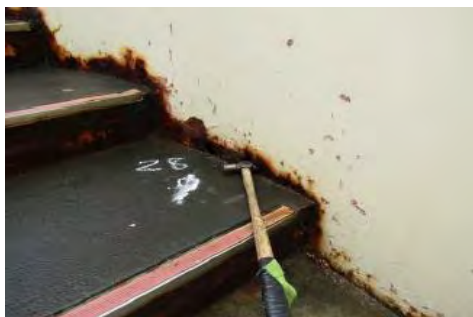
例

階段踏み板の隅部は塵埃の堆積が生じやすく、上方からの雨水の流下もあって局所的に腐食が進行しやすい。踏み板上面には舗装やモルタル板などが設置されていることが多く、局所的な腐食進行箇所の視認が困難な場合もある。

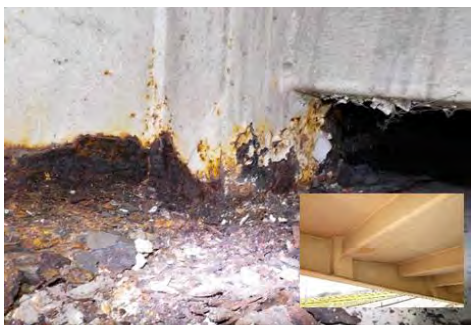
例

階段部の主桁と踏み板・蹴上げの接合部に顕著な断面減少を伴う腐食が生じている場合、このまま放置されると断面欠損に至り、耐荷力の低下が生じる可能性がある。

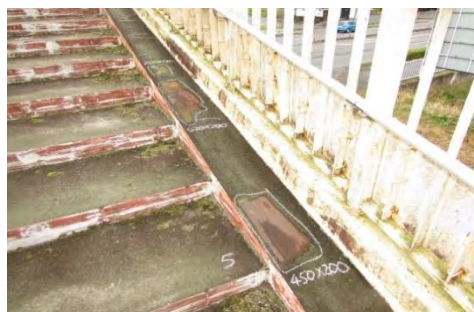
例

母材の板厚減少はほとんど生じていない場合でも、広範囲に防食被膜の劣化が進行している場合、防錆機能が著しく低下しているため、放置すると急速に腐食が進行する場合もある。

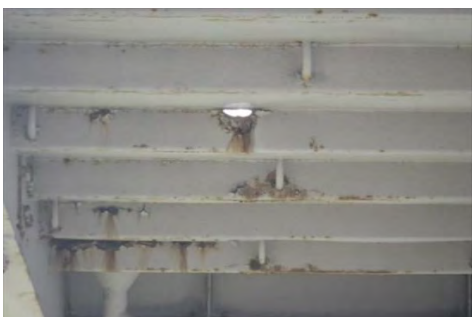
例

踏み板上面は上からの雨水が流下してくるに加えて、舗装に滑り止めの凹凸があることで滞水しやすく、舗装面の下に浸透し、蹴上げ上面にも滞留しやすい。上側から異常が確認しにくい場合でも、下側から防食被膜の劣化や腐食断面欠損や錆汁の漏出が確認できることがある。

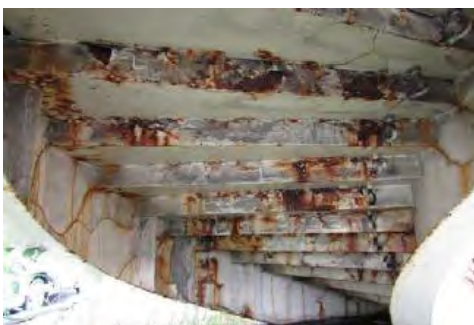
例

踏み板上面は上からの雨水が流下してくるに加えて、舗装に滑り止めの凹凸があることで滞水しやすく、舗装面の下に浸透し、蹴上げ上面にも滞留しやすい。上側から異常が確認しにくい場合でも、下側から防食被膜の劣化や腐食断面欠損や錆汁の漏出が確認できることがある。

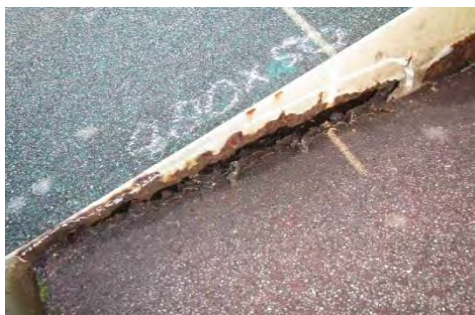
例

踏み板と蹴上げの境界に連続した板厚減少を伴う腐食が生じている場合、踏み板が所定の鉛直荷重を支持できず、耐荷性能が低下している可能性がある。

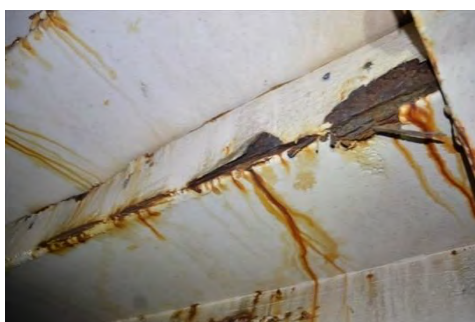
例

踏み板上面は上からの雨水が流下してくることに加えて、舗装に滑り止めの凹凸があることで滞水しやすく、舗装面の下に浸透し、蹴上げ上面にも滞留しやすい。また薄鋼板の踏み板では排水勾配が機能せず奥側の蹴上げ部との境界部に滞水して、その近傍で集中的に腐食が進行することがある。

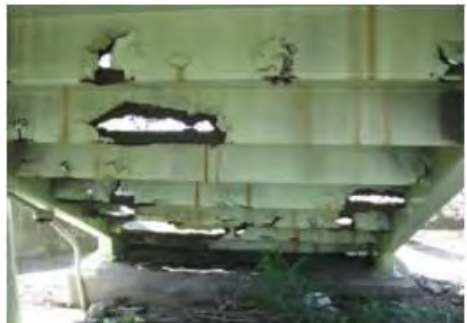
例

踏み板上面は上からの雨水が流下してくることに加えて、舗装に滑り止めの凹凸があることで滞水しやすく、舗装面の下に浸透し、蹴上げ上面にも滞留しやすい。また薄鋼板の踏み板では排水勾配が機能せず奥側の蹴上げ部との境界部に滞水して、その近傍で集中的に腐食が進行することがある。

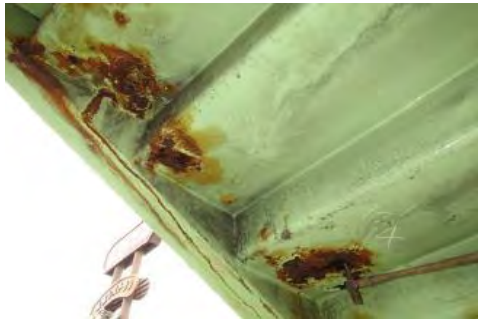
例

踏み板に著しい腐食により局所的な断面減少が生じている場合、確認時点では耐荷力への影は限定的であっても、滞水等の環境が改善されなければ、断面欠損に至るなど、耐荷力が低下し、構造安全性に影響を及ぼす可能性がある。

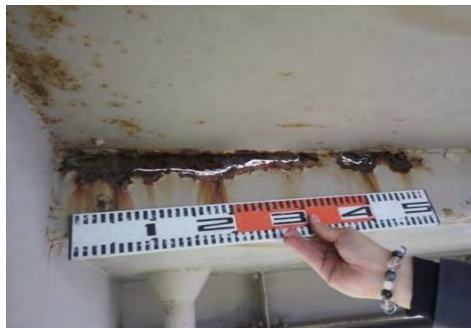
例

踏み板と蹴上げの境界に腐食により局所的な断面欠損が生じている場合、蹴上げが踏み板を支持できず、踏み板が所定の荷重を支持できなくなっている場合がある。特に蹴上げに繋がる板が踊り場や最上段の歩廊の場合には、境界部には群衆荷重や地震時の作用などで階段一般部よりも大きな荷重が作用することが多いことに注意が必要である。また、歩道橋利用者が階段を踏み抜く可能性がある。

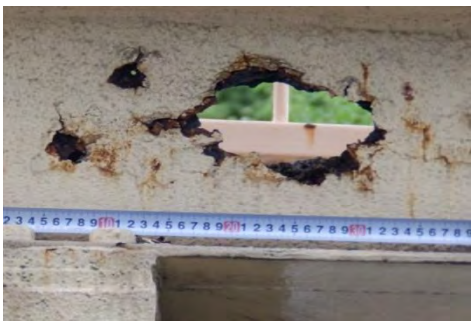
例

局所的ではあるが蹴上げに腐食により断面欠損や著しい板厚減少がある場合、蹴上げが踏み板からの群衆荷重を支持できず、耐荷性能が低下している場合もある。また、歩道橋利用者が階段を踏み抜く可能性がある。

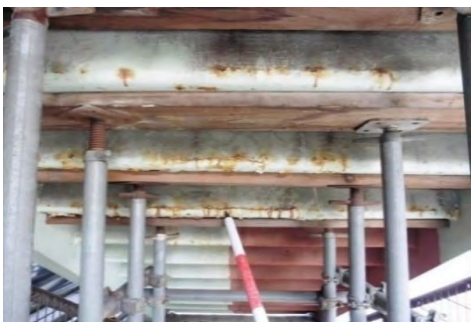
例

階段部材の断面欠損は板厚減少に対して下面側から仮支持を行おうとしても、構造的に効果的かつ安全な支持が難しい条件も多く、支持方法や支持箇所の設定には注意が必要である。不適切な支持を行うと部位によっては踏み抜きが生じやすくなることもあるため注意が必要である。

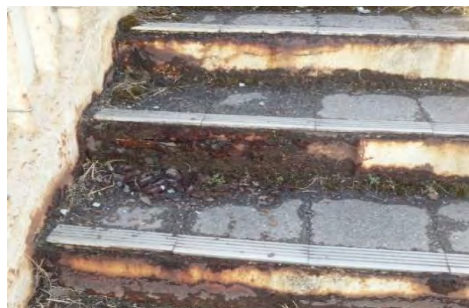
例

踏み板の隅部は塵埃の堆積が生じやすく、上方からの雨水の流下もあって局部的に腐食が進行しやすい。踏み板上面に舗装やモルタル板などが設置されていることが多く、局部的な腐食進行箇所の視認が困難な場合もある。

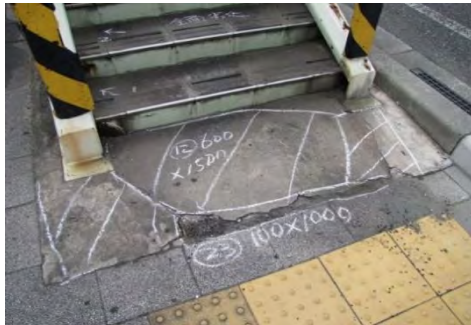
例

階段部の橋台コンクリートにひびわれやうきが見られる場合、階段部を支持する機能が低下し、階段部の安定に影響を及ぼす可能性もある。

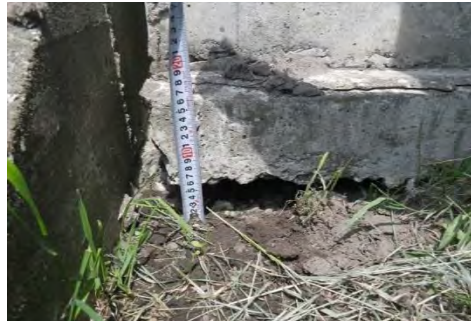
例

歩道橋の階段桁支持部や橋脚基部は、立地条件や路面水や雨水の流下など様々な原因で土砂流出や洗掘が生じることがある。構造によっては進展すると下部構造の不安定化や支持力の低下に至ることもあり注意が必要である。また原因が排除されないと急速に進行することがある。

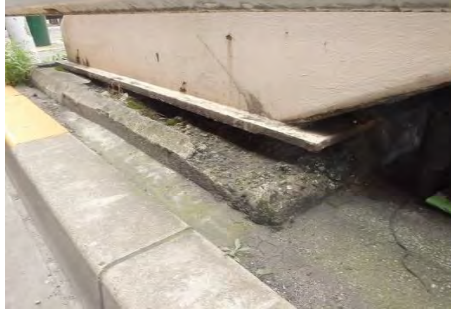
例

階段部の橋台（あるいは台座コンクリート）と主桁の間に隙間が生じている場合、階段部を支持する機能が低下しており、地震等の大きな外力に対して移動や浮き上がりが生じる可能性がある。橋台で鉛直、水平荷重を支持できなくなると、階段部の橋脚や階段部が取り付けられる上部構造に悪影響を及ぼす可能性も考えられる。

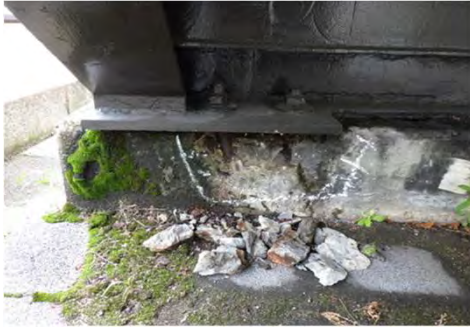
例

階段部の橋台コンクリートに顕著なひびわれ、剥離が発生している場合、階段部を支持する機能の低下によって、地震等の大きな外力に対して、所要の性能を発揮出来ない可能性がある。

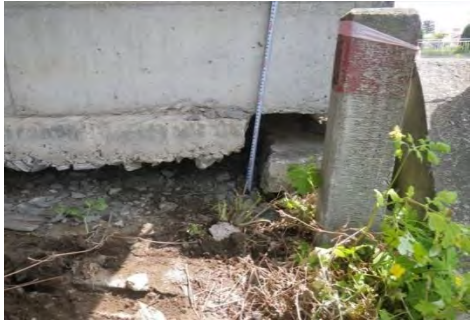
例

橋脚基部や橋台では路面水や周囲の雨水の流下により土砂流出や洗掘が生じることがある。また下部構造が設置されている道路や盛土あるいは近傍の道路や堤防などで土砂流出や地中空洞が発生するとその影響で下部構造の沈下や傾斜などの不安定化や支持力低下に至ることもある。

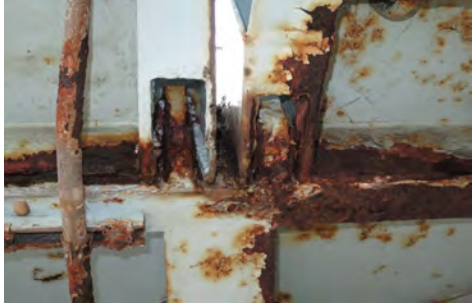
<p>例</p> <p>フック部に部分的に著しい防食被膜の劣化や腐食の進行が生じている場合、確認時点では耐荷力への影響は限定的であっても、漏水等の影響が改善されないまま放置されると急速に塗装の劣化や腐食の拡大が生じる可能性があり、耐荷力に影響を及ぼす場合もある。</p>
---	--

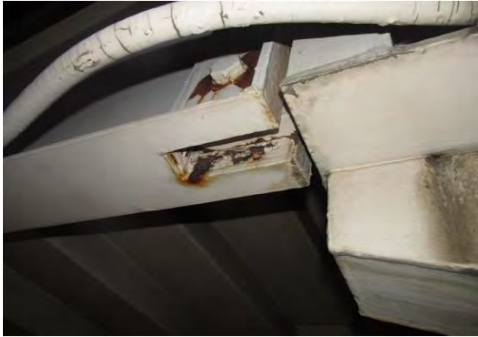
<p>例</p> <p>階段桁の取付部では塵埃の堆積や雨水の滞留が生じやすい細部構造となっていることが多い。一方で雨水が直接かかったり、伝い水や上方部材からの滴下の影響を受けやすい位置にある場合も多く防食被膜の劣化や腐食が促進されやすい。</p>
--	--

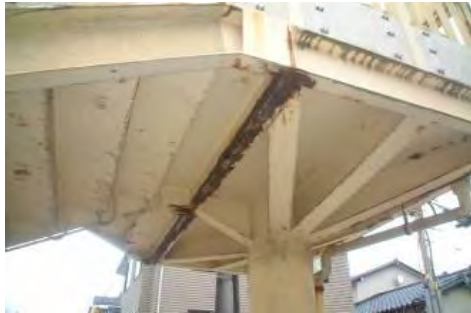
構造間の隙間には、雨水が浸入しやすく、また水切り箇所となるなどでその部位の鋼材では防食機能の低下や腐食が生じやすい。特定の箇所で滞水や高湿度環境の継続が生じるため局部的に腐食が急速に進行しやすい。接続部の腐食では連結機能が低下して部材の落下や段差の発生に至ることもあり注意が必要である。

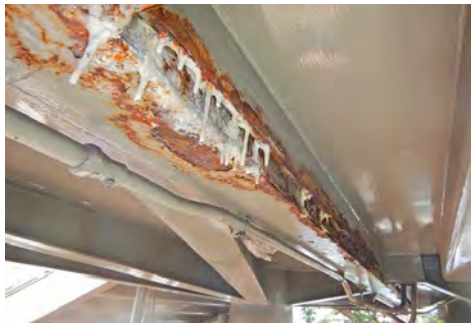
上部構造と階段部の接続部に広範囲に顕著な腐食が生じている場合、内部のフック等の接合部に断面欠損が生じるなど、耐力力が低下している場合があり、地震等の大きな外力に対して、接続部としての機能を発揮出来ない可能性がある。

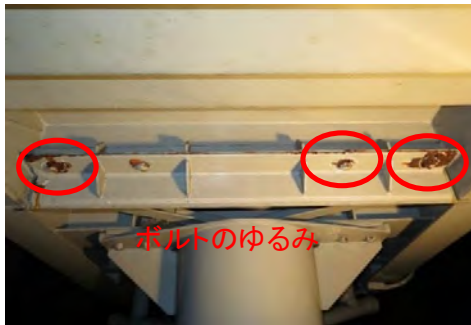
ボルトにゆるみが生じている場合、接続部としての耐力性能が低下している可能性が高く、地震等の大きな外力に対して、接続部としての機能を発揮出来ない可能性がある。またボルト部で応力集中が生じることでボルト孔からの亀裂が発生したり、ボルトの破断に至ることもある。

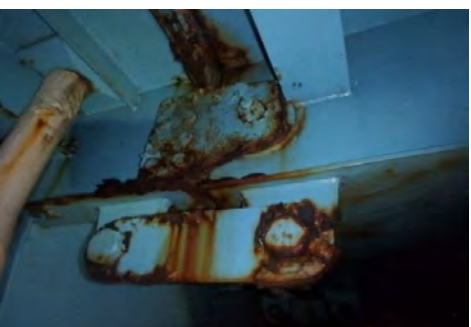
フック部に部分的に著しい防食被膜の劣化や腐食の進行が生じている場合、耐力性能が低下している可能性がある。同様に地震時の移動制限やフェールセーフのための連結部材が腐食している場合、所要の機能が発揮されないこともある。またピン接合部で腐食を生じると、ピンとして所要の可動ができないこともある。

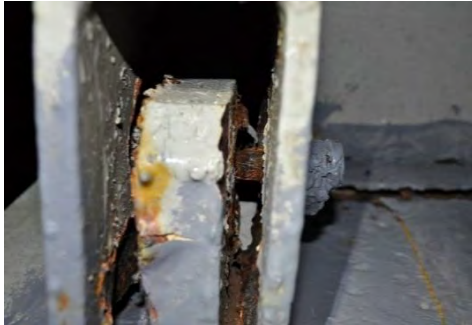
フック部のボルトが明らかに減肉している場合、耐荷力の低下により、接合部としての機能が低下している可能性がある。また、狭隘部で湿潤環境であることから、フック部の上部構造との取付部にも腐食が生じている可能性もある。

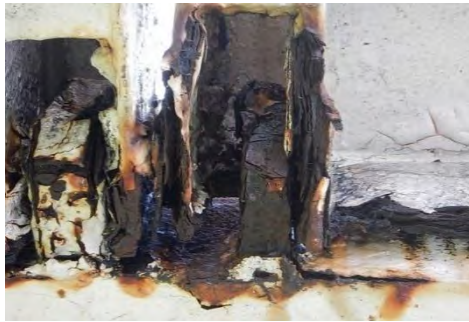
フック部に腐食により断面減少が確認できる場合、耐荷力の低下により、接合部としての機能が低下している可能性がある。

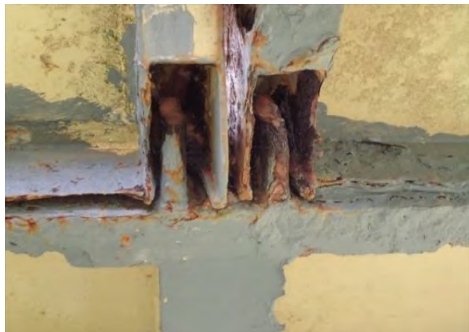
フック部に腐食により断面減少が生じている場合、耐荷力の低下により、接合部としての機能が低下している可能性がある。

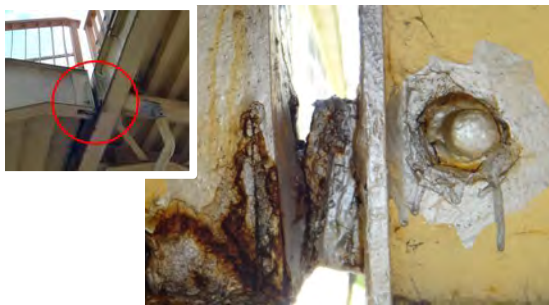
フックやピンが主桁に溶接で接合されている場合、溶接部周りに腐食が生じると、日常の応力変動と相まって、亀裂や破断につながる可能性がある。フックやピンなどの接合機能そのものを担う部材の断面減少や亀裂発生による耐荷力低下は直ちに接合機能の喪失につながる危険性がある。

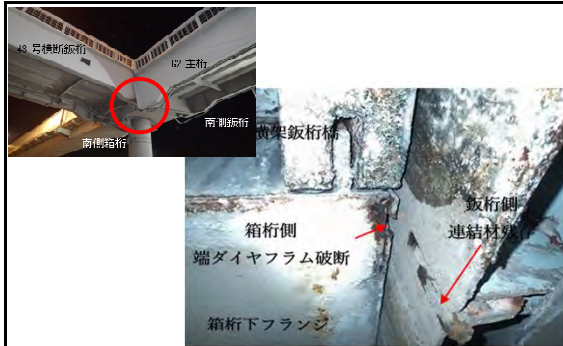
フックやピンの接続部での腐食による断面減少や可動機能の低下は、亀裂の発生を助長する危険性がある。断面減少や亀裂発生による耐荷力低下は直ちに接合機能の喪失につながる危険性がある。

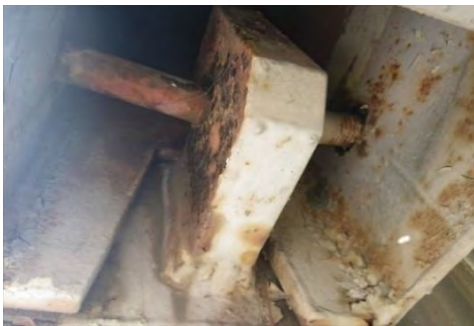
ボルトやピンなどの鋼部材に異常な変形が生じている場合、その部材およびそれが関わる構造の耐荷性能が大きく低下していることがある。

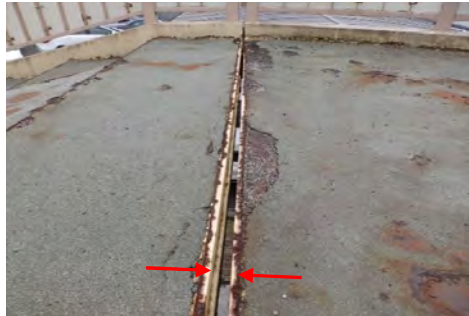
遊間の異常が生じている場合、フック部やその取付部が塑性変形していたり亀裂の発生や部材の破断などの深刻な異常が生じている可能性がある。また、遊間に異常がある状態では横断歩道橋に設計上想定していない応力状態となっている可能性がある。

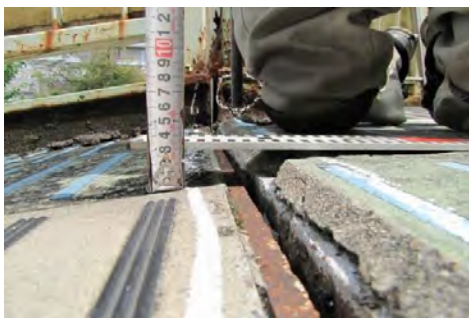
上部構造と階段部の接続部に段差が生じている場合、フック部やその取付部が塑性変形していたり亀裂の発生や部材の破断、下部構造の沈下などの深刻な異常が生じている可能性がある。また、段差がある状態では横断歩道橋に設計上想定していない応力状態となっている可能性がある。

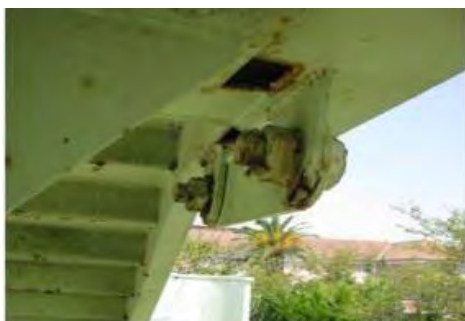
ボルト・ナットの接合部や取付部の鋼材に局部に腐食が生じている場合、確認時点では耐荷力に及ぼす影響は限定的でも、原因によってはそのまま放置されると、所定の荷重を支持伝達できなくなり落橋防止構造の機能が発揮できなくなる可能性がある。

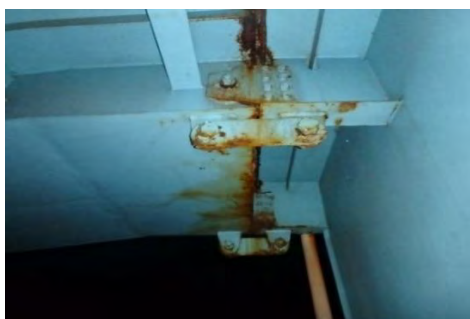
ボルト・ナットの接合部や取付部の鋼材に局部に腐食が生じている場合、確認時点では耐荷力に及ぼす影響は限定的でも、原因によってはそのまま放置されると、所定の荷重を支持伝達できなくなり落橋防止構造の機能が発揮できなくなる可能性がある。

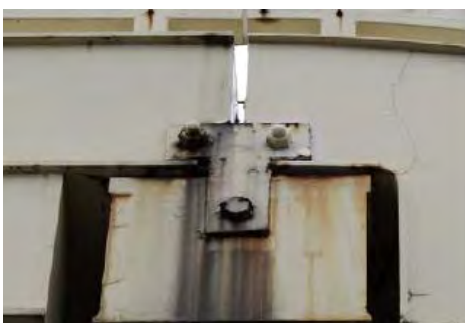
ボルト・ナットの接合部や取付部の鋼材に局部で著しい腐食により板厚減少が生じている場合、既に耐荷力が低下し、所定の荷重を支持伝達できず、落橋防止構造の機能が発揮できない可能性がある。

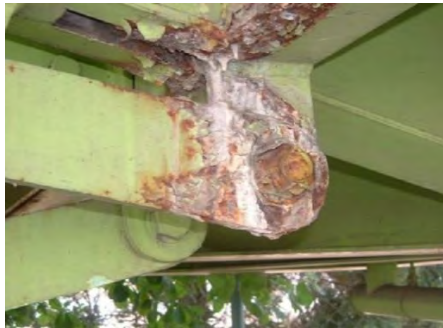
ボルト・ナットの接合部や取付部の鋼材に局部で著しい腐食により板厚減少が生じている場合、既に耐力が低下し、所定の荷重を支持伝達できず、落橋防止構造の機能が発揮できない可能性もある。

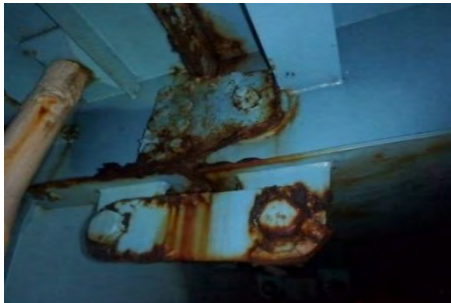
ボルト・ナットの接合部や取付部の鋼材に局部で著しい腐食により板厚減少が生じている場合、既に耐力が低下し、所定の荷重を支持伝達できず、落橋防止構造の機能が発揮できない可能性もある。

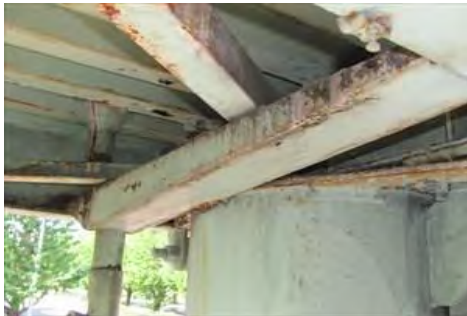
排水樋に漏水跡がある場合、排水樋に土砂が堆積しているなど、排水機能が発揮出来ていない可能性がある。
また、排水の飛散により横断歩道橋の腐食環境に深刻な影響を与える場合もある。

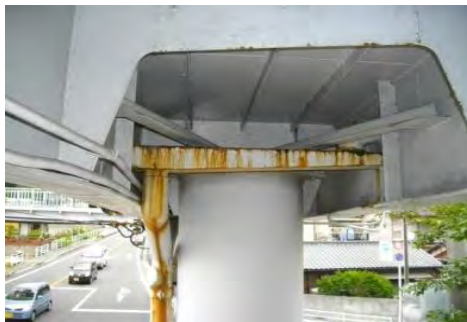
排水施設全体に腐食が疑われるさび汁がある場合、配水管の破損や断面欠損などが生じていると、排水機能が低下している可能性がある。
また、排水の飛散により横断歩道橋の腐食環境に深刻な影響を与える場合もある。

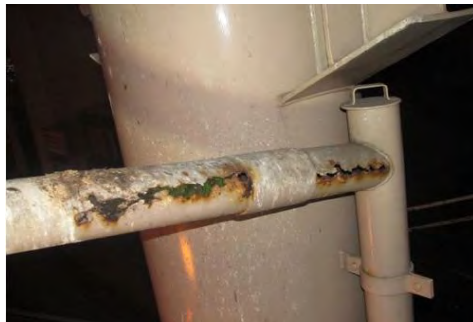
排水管に腐食が見られる場合、配水管の破損や断面欠損などが生じており、排水機能が低下している可能性がある。
また、排水の飛散により横断歩道橋の腐食環境に深刻な影響を与える場合もある。

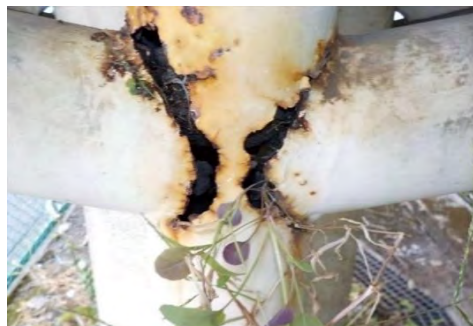
配水管継手部に腐食が見られる場合、配水管の破損や断面欠損等が生じ、排水機能への影響が生じている可能性もある。
また、排水の飛散により横断歩道橋の腐食環境に深刻な影響を与える場合もある。

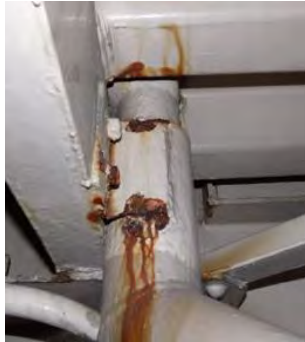
局部的に顕著な腐食が生じており、排水管からのさび汁が見られる場合、排水機能への影響が生じている可能性もある。
また、排水の飛散により横断歩道橋の腐食環境に深刻な影響を与える場合もある。

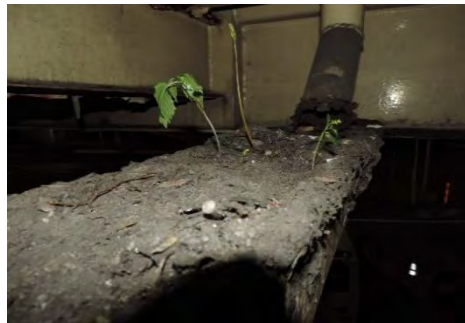
排水樋に土砂が堆積しており、排水機能が発揮出来ていない例。

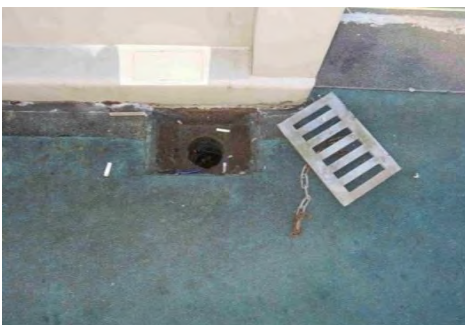
排水枳蓋の防護チェーンが破断し蓋が外れて、土砂等が流入しやすくなっている例。

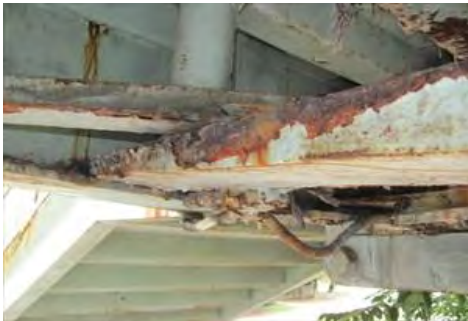
排水樋に顕著な腐食が広範囲に生じており、局部的に板厚減少や断面欠損が生じている場合、排水機能への影響が生じている可能性もある。また、腐食片や排水樋の落下による第三者被害が生じる可能性もある。

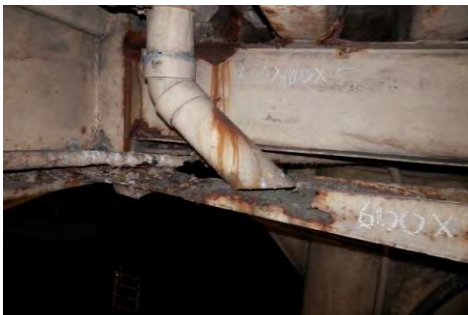
排水樋取付部に断面欠損を伴う顕著な腐食が生じている場合、排水機能への影響が生じている可能性もある。また、腐食片や排水樋の落下による第三者被害が生じる可能性もある。

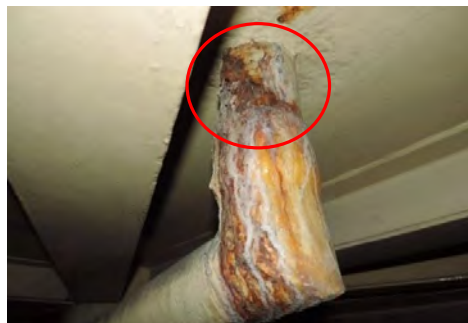
外観の腐食やさび汁等から、排水管内部の詰まりが発生し、内部からの腐食により断面欠損等に至っていることが想定される例。

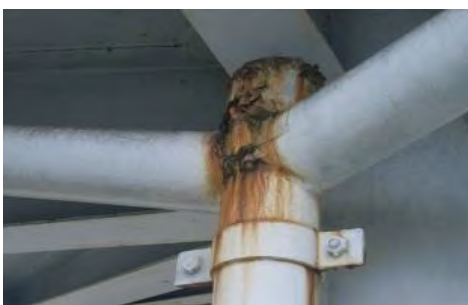
排水管の取付部に顕著な腐食が広範囲で生じており、局部的に板厚減少や断面欠損が生じている場合、排水機能への影響が生じている可能性もある。また、排水の飛散により横断歩道橋の腐食環境に深刻な影響を与える場合もある。

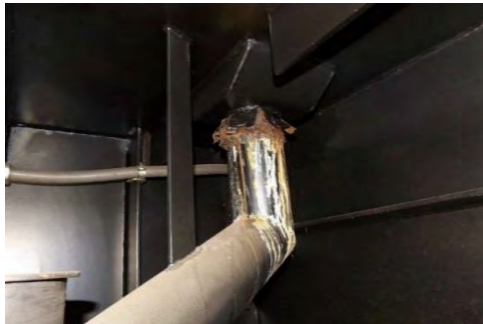
箱桁内部の排水管の接合部から漏水跡が見られる場合、排水機能への影響が生じている可能性もある。
また、箱桁内部に滞水等が生じ、湿潤環境となることで著しく腐食が進行することもある。

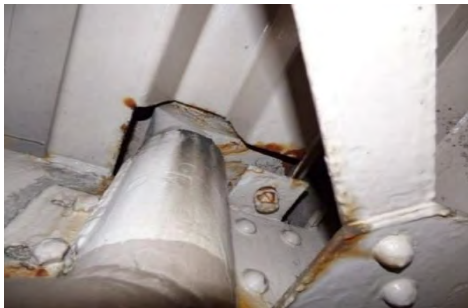
排水受けと排水樋や排水管の取付部周辺で腐食が見られる場合、取付部からの漏水や床版内部への水の浸入により腐食が進行し断面欠損等が生じており、排水機能が適切に発揮出来ていない可能性がある。
また、排水の飛散により横断歩道橋の腐食環境に深刻な影響を与える場合もある。

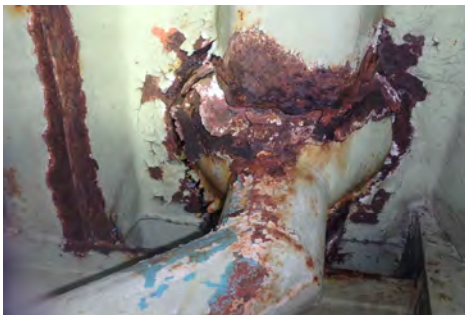
排水受けと排水樋や排水管の取付部周辺で腐食が見られる場合、取付部からの漏水や床版内部への水の浸入により腐食が進行し断面欠損等が生じており、排水機能が適切に発揮出来ていない可能性がある。
また、排水の飛散により横断歩道橋の腐食環境に深刻な影響を与える場合もある。

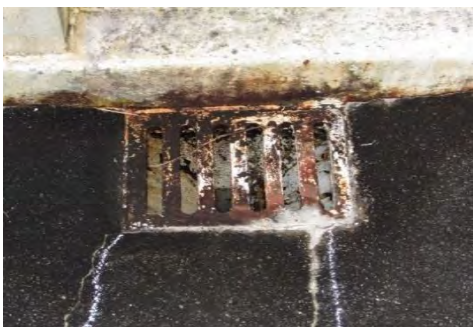
排水受けから石灰質の滲出が見られる場合、舗装下にある床版内部に雨水が浸入し、床版コンクリートの損傷やデッキプレート等の鋼材の腐食が生じている可能性があり、注意が必要である。

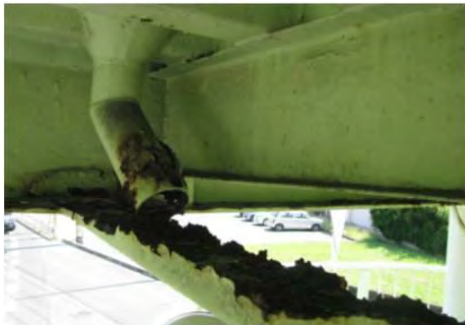
排水樋の腐食による断面欠損が見られる場合、既に排水機能に影響が生じている可能性が高い。
また、腐食片や排水樋の落下による第三者被害が生じる可能性もある。

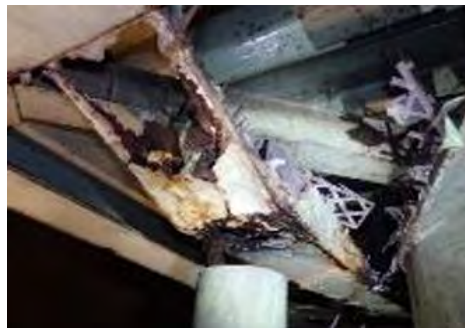
排水樋の腐食による断面欠損や破断が見られる場合、既に排水機能が喪失している状態となっている。
また、腐食片や排水樋の落下による第三者被害が生じる可能性もある。

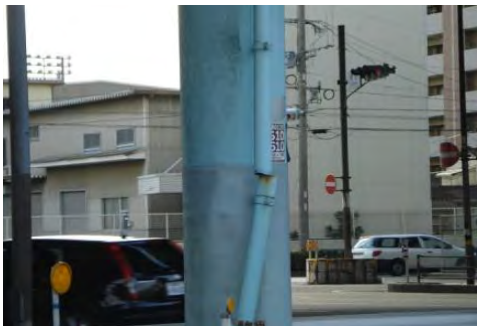
排水管の腐食による断面欠損や破断が見られる場合、既に排水機能が喪失している状態となっている。
また、腐食片や排水管の落下や取付金具の落下による第三者被害が生じる可能性もある。

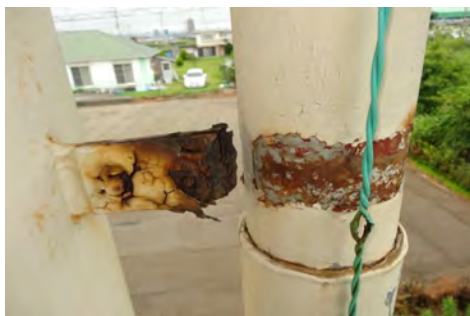
排水管の取付金具に破断が見られる場合、排水管の倒壊や落下等により、第三者被害が生じる可能性もある。

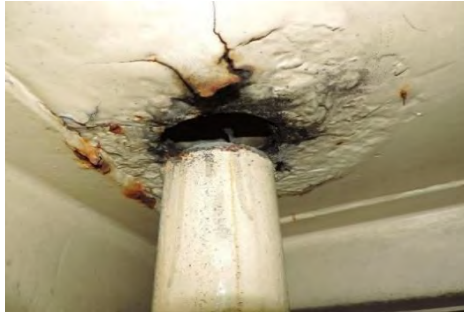
例

腐食による断面欠損や破断が生じている場合、既に排水機能が喪失している状態となっている。
また、排水の飛散により横断歩道橋の腐食環境に深刻な影響を与える場合もある。

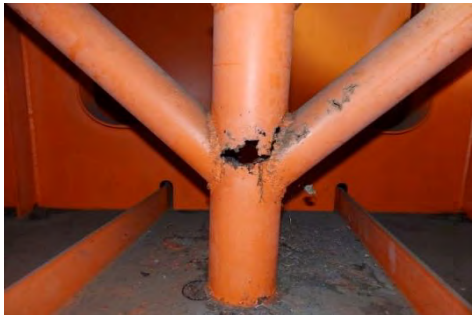
例

腐食による断面欠損や破断が生じている場合、既に排水機能が喪失している状態となっている。
また、箱桁内部に滞水等が生じ、湿潤環境となることで著しく腐食が進行することもある。

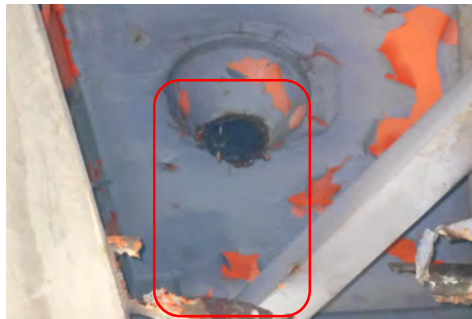
例

腐食による断面欠損や破断が生じている場合、既に排水機能が喪失している状態となっている。
また、排水の飛散により横断歩道橋の腐食環境に深刻な影響を与える場合もある。

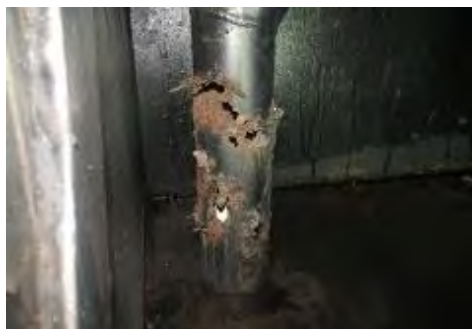
例

腐食による断面欠損や破断が生じている場合、既に排水機能が喪失している状態となっている。
また、箱桁内部に滞水等が生じ、湿潤環境となることで著しく腐食が進行することもある。

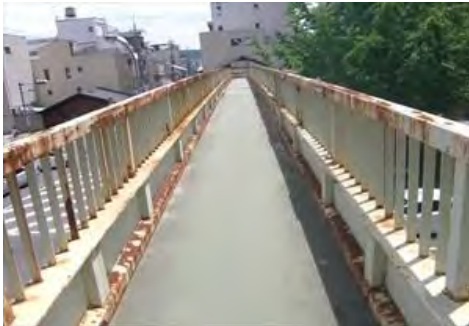
例

全体的に防食被膜の劣化によるさび汁が見られる場合、局部的に腐食が進行している可能性がある。
横断歩道橋利用者が腐食部分に接触することで被害が生じる可能性もある。

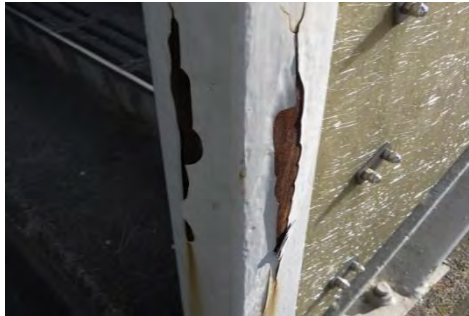
例

局部で塗膜のうき、はがれや腐食が生じている場合、横断歩道橋利用者がうきや腐食部分に接触することで被害が生じる可能性もある。

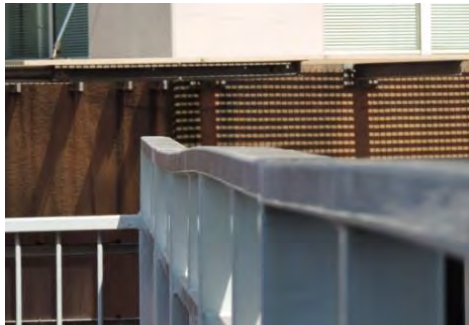
例

変形が見られる場合、下部工や階段部の傾斜や沈下などが生じている可能性もある。

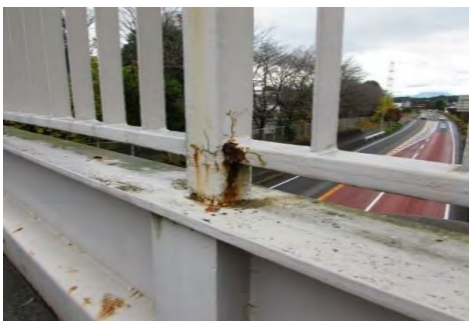
例

局部で腐食が生じている場合、滞水しやすいなど原因によっては、そのまま放置されると断面欠損や破断に至る可能性があり、高欄としての荷重を支持する機能が発揮出来なくなる場合もある。

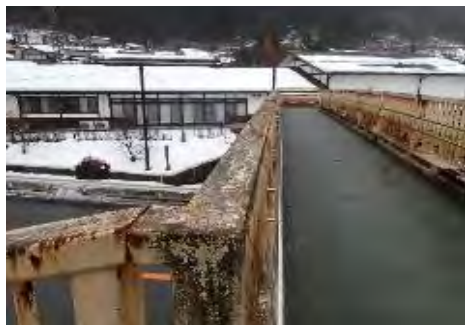
例

全体的に防食被膜の劣化が見られる場合、防錆機能が低下しているため、原因によっては、そのまま放置されると急激に腐食が進行し、断面欠損や破断に至る可能性がある。横断歩道橋利用者が腐食部分に接触することで被害が生じる可能性もある。

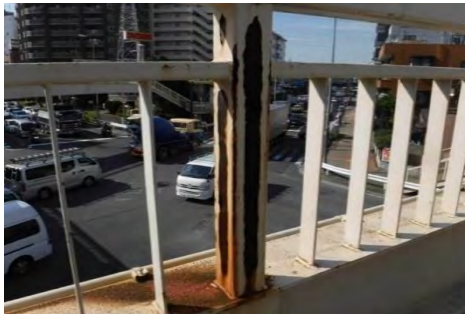
例

高欄の支柱に広がりのある顕著な腐食が生じている場合、原因によっては、そのまま放置されると急激に腐食が進行し、断面欠損や破断に至る可能性があり、高欄としての荷重を支持する機能が発揮出来なくなる場合もある。

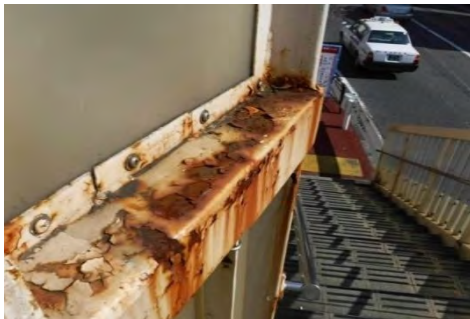
例

高欄の主桁取付部に広がりのある顕著な腐食が生じている場合、そのまま放置されると急激に腐食が進行し、断面欠損や破断に至る可能性があり、高欄としての荷重を支持する機能が発揮出来なくなる場合もある。横断歩道橋利用者が腐食部分に接触することで被害が生じる可能性もある。

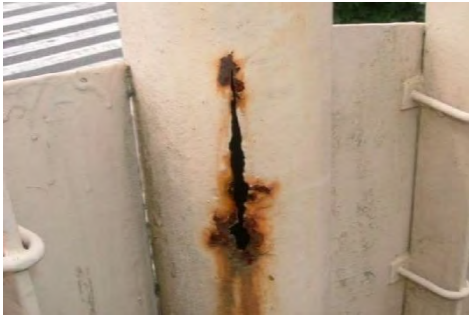
例

局部で断面欠損や著しい板厚減少が生じている場合、横断歩道橋利用者が腐食や破断している部分に接触することで被害が生じる可能性もある。

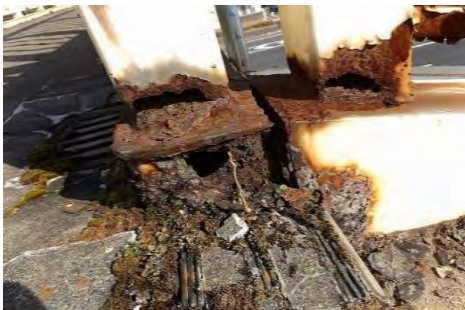
例

高欄の支柱基部に断面欠損や著しい板厚減少が生じている場合、既に高欄としての荷重を支持する機能が低下している場合もある。

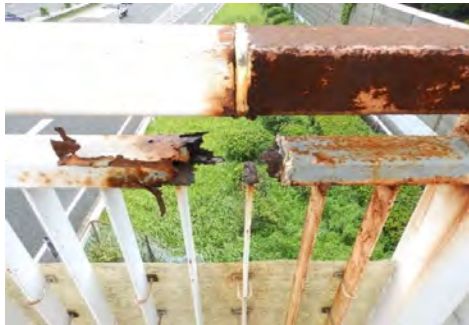
例

局部で断面欠損や著しい板厚減少が生じている場合、既に高欄としての荷重を支持する機能が低下している場合もある。
また、腐食や破断している部分の接触による横断歩道橋利用者の被害や腐食片の落下による第三者被害の可能性もある。

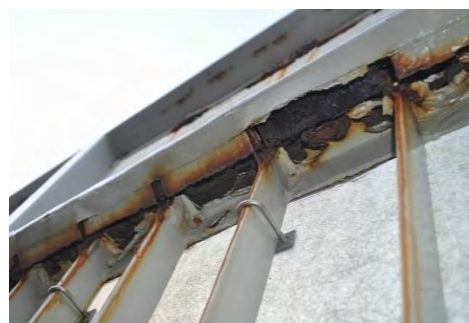
例

局部で断面欠損や著しい板厚減少が生じている場合、既に高欄としての荷重を支持する機能が低下している場合もある。
また、腐食や破断している部分の接触による横断歩道橋利用者の被害や腐食片の落下による第三者被害の可能性もある。

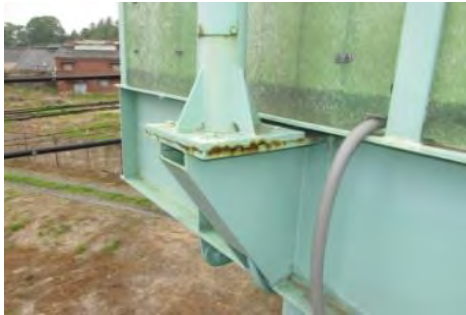
例

滞水等によりベースプレートの局部で腐食や板厚減少が生じている場合、環境が改善されずそのまま放置されると急激に腐食が進展する可能性もある。耐荷力が低下すると、地震等の外力の作用によって、倒壊や落下の可能性も考えられる。

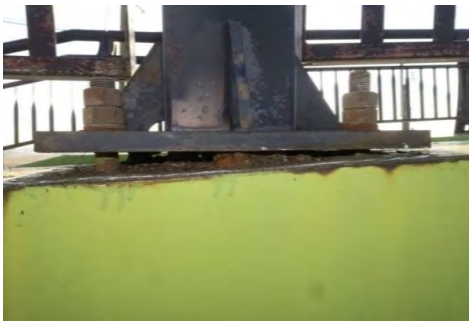
例

照明灯取付部に取付ボルトの緩みやベースプレートのうきが見られる場合、既に耐荷力の低下が低下しており、地震等の外力の作用によって、倒壊や落下の可能性も考えられる。

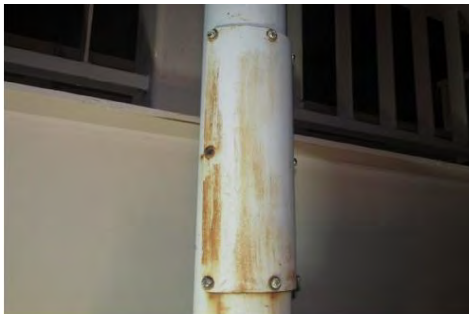
例

全体に防食被膜の劣化や蓋のボルトにゆるみや脱落が見られる場合、同じ箇所他のボルトも既にゆるんでいたたり破断していたりすることもあり注意が必要である。また、内部に雨水等が浸入し、滞水する可能性があり、照明施設の支柱内部から腐食が進展している可能性もある。

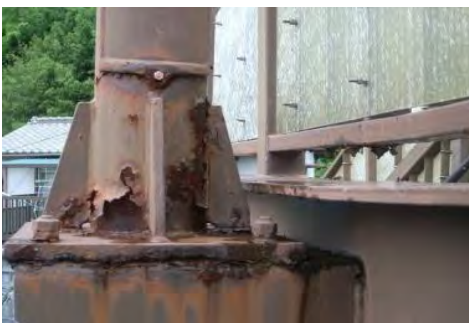
例

滞水等によりベースプレートの局部で腐食や板厚減少が生じている場合、環境が改善されずそのまま放置されると急激に腐食が進展する可能性もある。耐荷力が低下すると、地震等の外力の作用によって、倒壊や落下の可能性も考えられる。

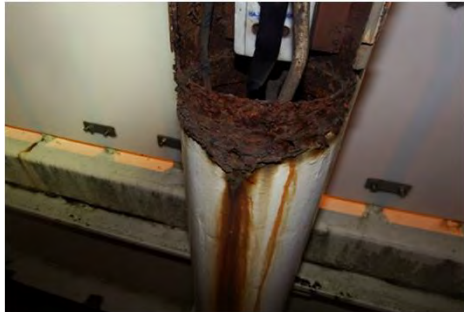
例

断面欠損や著しい板厚減少が生じている場合、既に支柱としての耐荷力が低下しており、地震等の外力の作用によって、倒壊する可能性も考えられる。

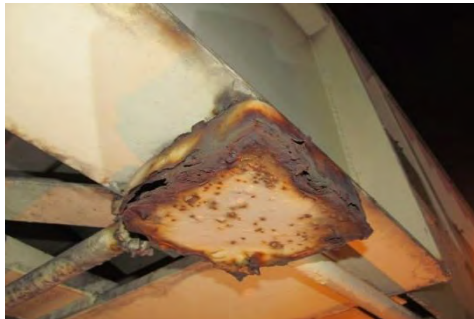
例

配線のための設備に腐食や断面欠損等が生じている場合、内部に滞水しているなど、原因によってはそのまま放置されると、腐食が進行し、落下するなど、第三者被害が生じる可能性がある。

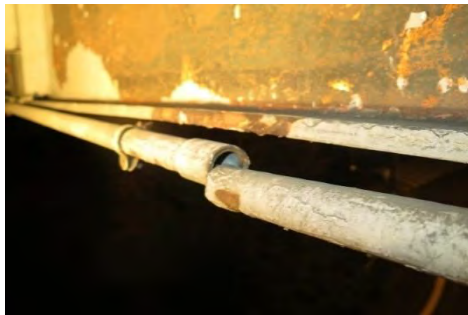
例

配管が外れている場合、配管取付金具の腐食や破断など生じている可能性がある。
また、配管が落下することによる第三者被害が生じる可能性がある。

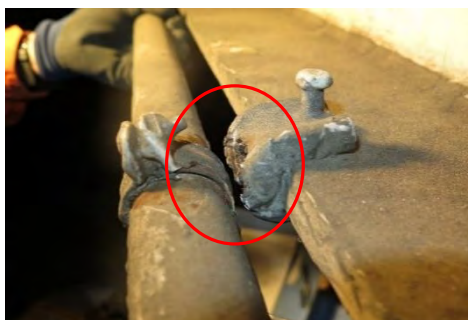
例

配管取付金具の破断が見られる場合、同様の劣化環境にある配管取付金具にも腐食や破断が生じている可能性がある。
また、配管が落下することによる第三者被害が生じる可能性がある。

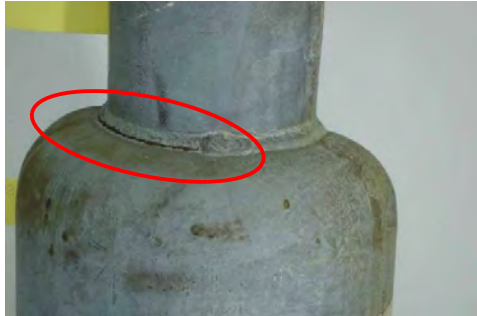
例

溶接部は部位によらず応力集中箇所となりやすいが、特に部材断面変化部では応力集中に起因して疲労亀裂が生じやすいため注意が必要である。溶接部ではビードの凹凸や塗装やめっきの存在によって亀裂が視認しにくいことが多いことも注意が必要である。

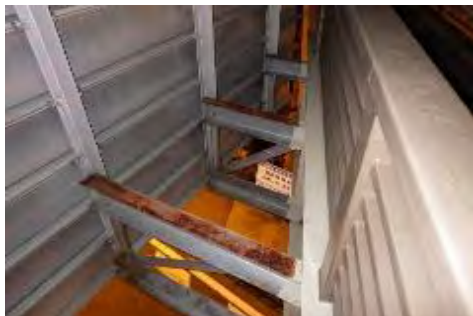
例

取付部に局部で腐食の進行が見られる場合、確認時点では耐荷力への影響は限定的であるものの、原因が除去されないと腐食は着実に進行し、板厚減少等によって耐荷力が低下し、落下が生じる可能性もある。

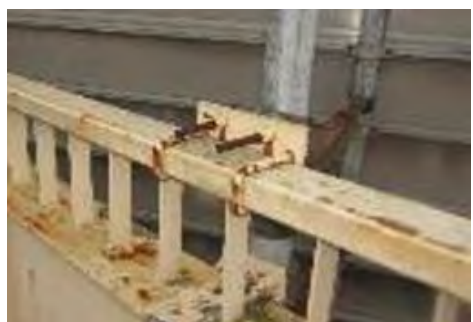
例

取付金具（ボルト・フック等）に局部的な腐食が見られる場合、確認時点では耐荷力への影響は限定的であるものの、原因が除去されないと腐食は着実に進行し、破断等に至り、落下が生じる可能性もある。

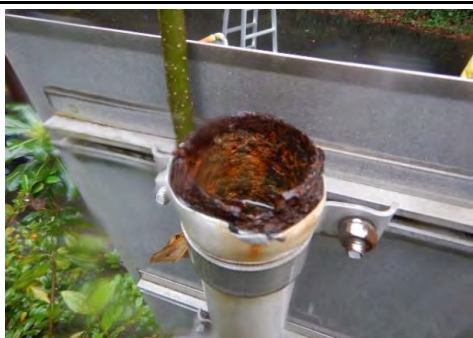
例

頂部で腐食が生じている場合、原因によっては、比較的早期に局部的な断面減少や欠損に至ることもあり、内部に滞水が生じている可能性もある。

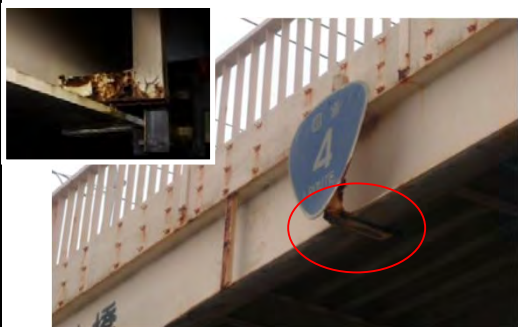
例

顕著な腐食が広範囲に発生している場合、局部的に板厚減少や断面欠損が生じている可能性もある。既に耐荷力が低下しており、地震等の作用によって破断等が生じる可能性もあり、落下のおそれもある。

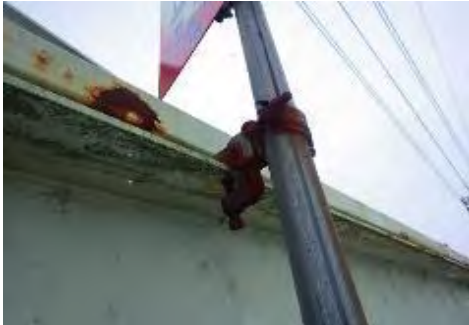
例

取付金具に著しい腐食が生じている例。
異種金属が接触すると雨水の介在によって生じる電位差で著しい腐食が急速に進行する。異種金属腐食が生じている状態で放置すると、短時間で断面欠損が生じるなど危険な状態になる可能性が高い。

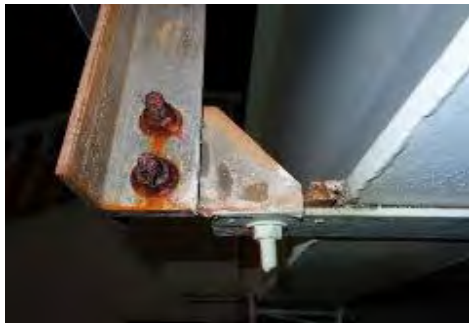
例

ボルトナットに顕著な腐食が見られる場合、取付部の機能が低下している可能性があり、地震等の作用によってボルトが破断し、標識板が落下するおそれもある。
