歩道橋定期点検要領

平成26年10月
(令和7年3月改定)

和歌山県 県土整備部 道路局 道路保全課

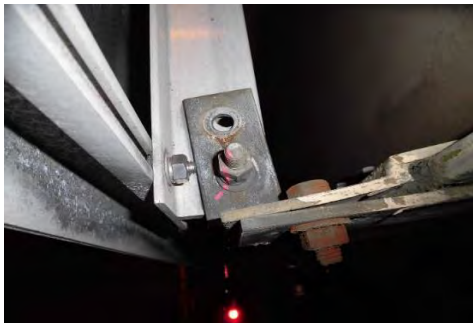
例

ボルトにゆるみや、抜け落ちが見られる場合、取付部の機能が低下しており、標識板が落下するおそれもある。

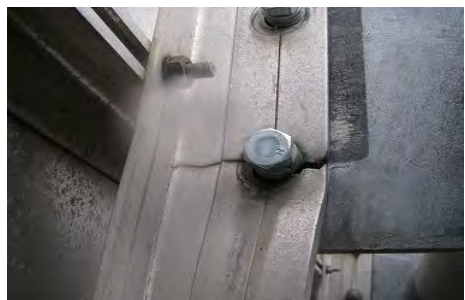
例

車両接触等の影響により、取付部が変形（又は破断、亀裂）が見られる場合、取付部の機能が低下しており、標識板が落下するおそれもある。

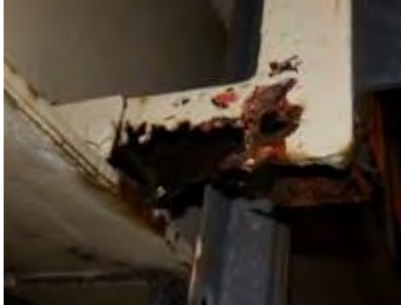
例

取付部の母材に断面欠損や著しい板厚減少が見られる場合、取付部の機能が低下しており、標識板が落下するおそれもある。

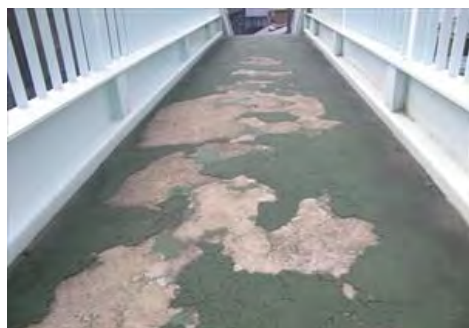
例

舗装表面の欠損や、床版コンクリート上面のセメントモルタルにひびわれが生じている場合、ひびわれからその下にある床版内部に雨水が浸入し、デッキプレート等の鋼材の腐食が生じている可能性があり、注意が必要である。

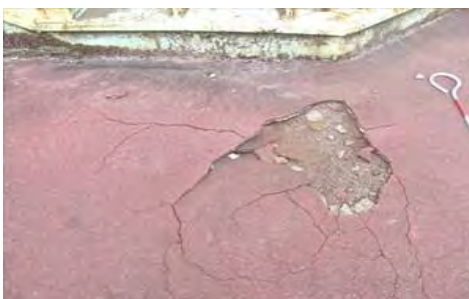
例

舗装表面が欠損、ひびわれが生じている場合、その下にある床版内部に雨水が浸入し、床版コンクリート上面のセメントモルタルの損傷やデッキプレート等の鋼材の腐食が生じている可能性があり、注意が必要である。

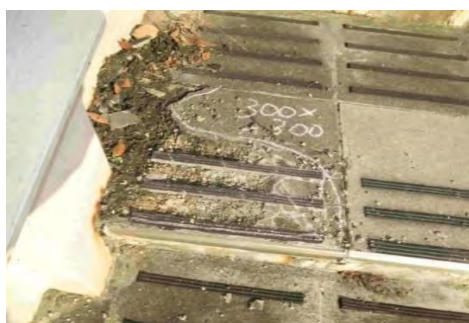
例

舗装表面のブロックに欠損が生じているなど、特異な変状が見られる場合、その下にある床版内部に雨水が浸入し、床版コンクリート上面のセメントモルタルやデッキプレート等の鋼材の腐食が生じている可能性があり、注意が必要である。

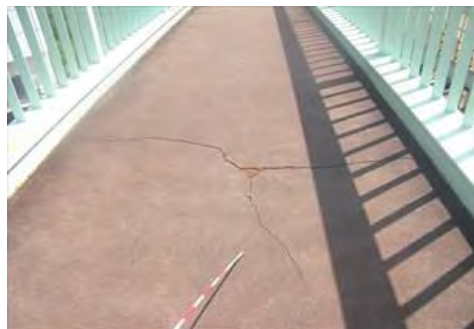
例

舗装表面に特異な変状が見られる場合、ひびわれからその下にある床版内部に雨水が浸入し、床版コンクリート上面のセメントモルタルの損傷やデッキプレート等の鋼材の腐食が生じている可能性があり、注意が必要である。

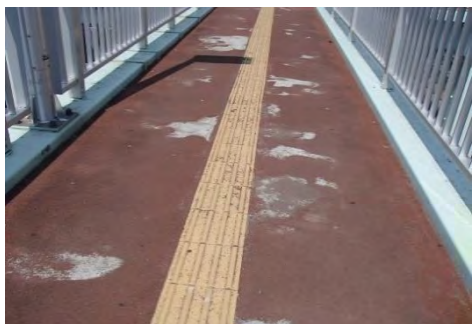
例

舗装表面に石灰分の滲出など、特異な変状が見られる場合、その下にある床版内部のコンクリートに損傷が生じている可能性があり、注意が必要である。

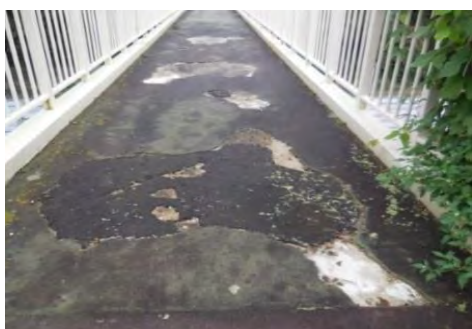
例

舗装表面に石灰分の滲出など、特異な変状が見られる場合、その下にある床版内部のコンクリートに損傷が生じている可能性があり、注意が必要である。

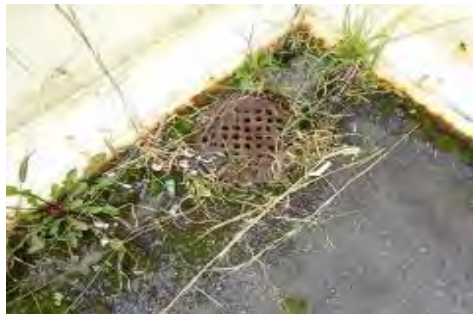
例

土砂の堆積や植生が生じている場合、滞水しやすい環境となり、地覆や舗装下の床版、主桁等の劣化を促進する可能性もある。除去しないと状態を適切に把握出来ない場合が多い。

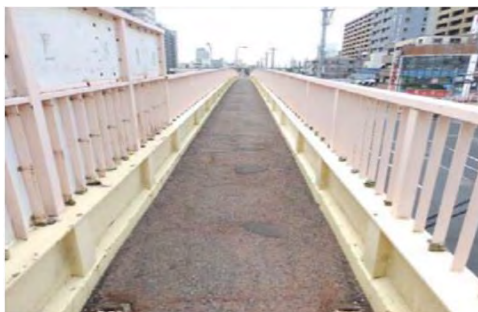
例

舗装表面に凹凸やひびわれが見られ、デッキプレート下面にも腐食が疑われる場合、舗装のひびわれからその下に雨水が浸入し、床版コンクリート上面のセメントモルタルの損傷やデッキプレート上面の腐食が著しく進展している可能性がある。

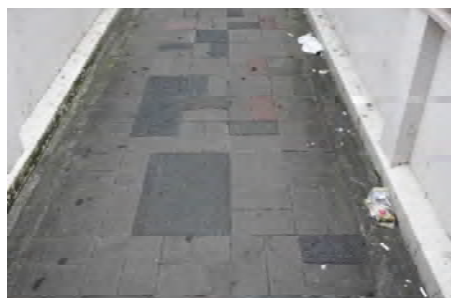
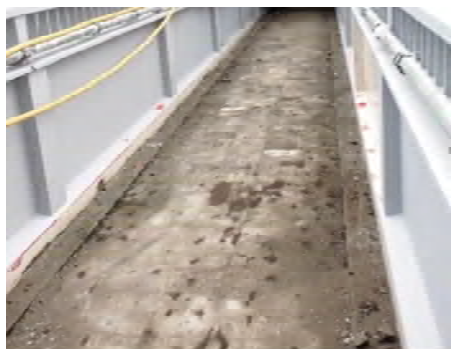
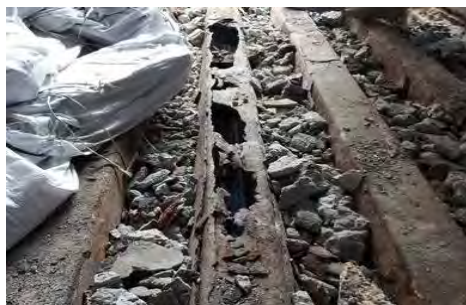
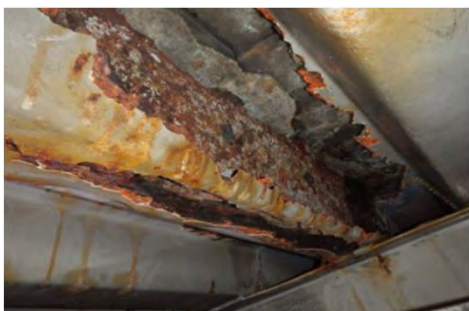
例

舗装表面の欠損や補修跡などが確認され、デッキプレート下面でも腐食が見られる場合、その下にある床版内部に雨水が浸入し、床版コンクリート上面のセメントモルタルの損傷やデッキプレート等の鋼材の腐食が著しく進展している可能性があり、注意が必要である。

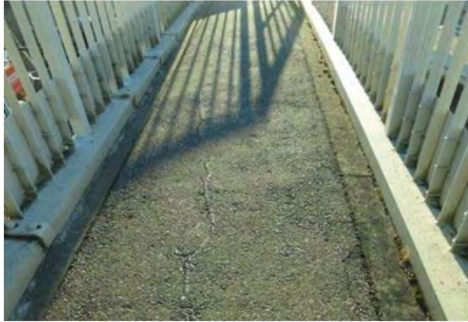
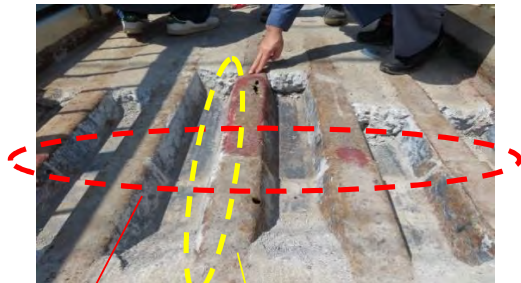
※デッキプレート
方向の接合部

※デッキプレート
横方向の接合部

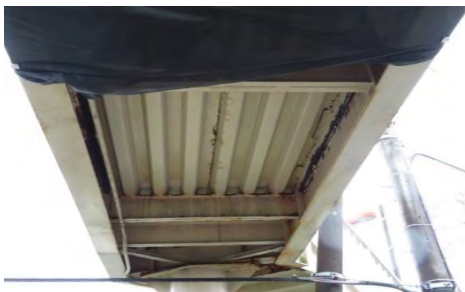
例

舗装表面のひびわれ等が確認され、デッキプレート下面でも腐食が見られる場合、その下にある床版内部に雨水が浸入し、床版コンクリート上面のセメントモルタルの損傷やデッキプレート等の鋼材の腐食が著しく進展している可能性があり、注意が必要である。特にデッキプレート接合部は滞水しやすくより慎重に確認する必要がある。

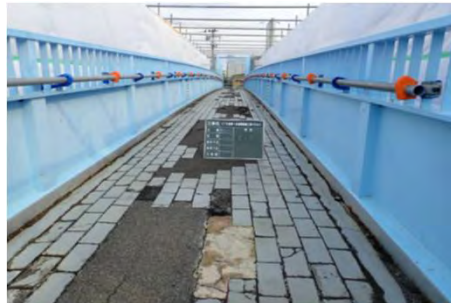
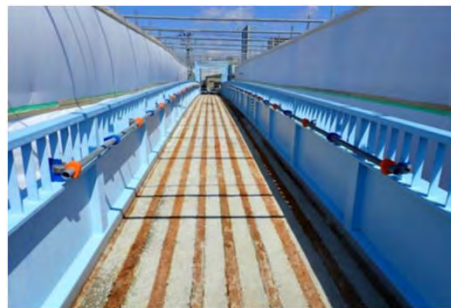
例

アスファルトブロックの隙間や欠損が確認される場合、雨水等が浸入し床版上面に滞水が生じることによって、床版デッキプレート上面に腐食や欠損が生じている場合がある。床版デッキプレート裏面（下面）側でも腐食が見られる場合には、著しく腐食が進行している可能性がある。

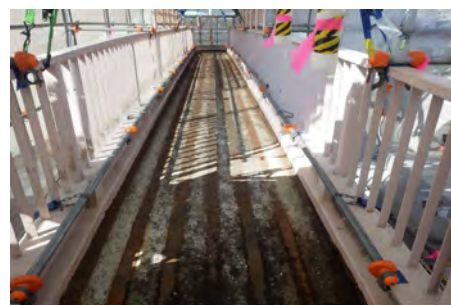
例

アスファルト舗装表面のひびわれが軽微であったとしても、雨水等が浸入し床版上面に滞水が生じることによって、床版デッキプレート上面に腐食や欠損が生じている場合がある。床版デッキプレート裏面（下面）側でも腐食が見られる場合には、著しく腐食が進行している可能性がある。

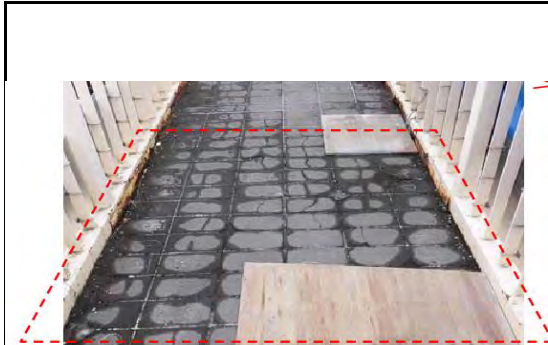
例

舗装表面のひびわれや滞水跡などが確認される場合、その下にあるモルタルセメントに雨水等が浸入し、凍結・融解の繰り返しなどにより土砂化が生じる場合もある。土砂化により路面との間に空洞が生じると、横断歩道橋利用者被害を引き起こす可能性もある。

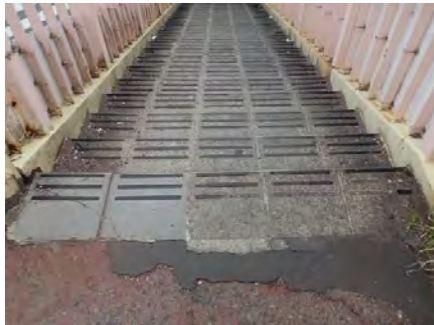
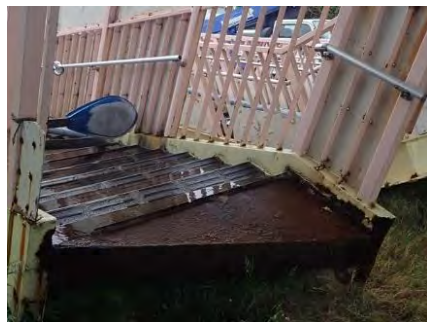
例

舗装表面の欠損や舗装ブロックのひびわれ、補修跡などが確認される場合、その下にある床版上面に雨水が滞水し、鋼床版等の腐食が生じている可能性があり、注意が必要である。

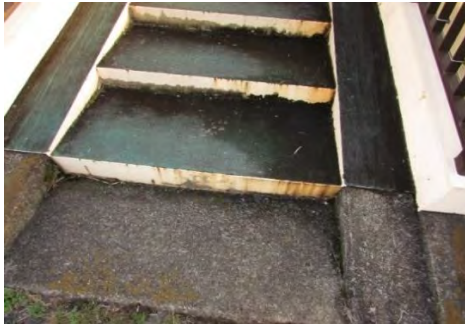
例

舗装表面に滞水跡など特異な変状が見られる場合、雨水が浸入し、その下にある踏み板や蹴上げに腐食や断面減少等が生じている可能性があり、注意が必要である。

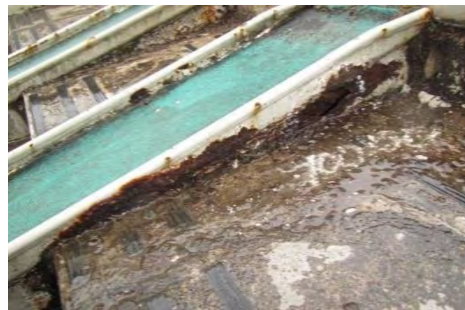
例

舗装表面に遊離石灰があるなど、特異な変状が見られる場合、雨水が浸入し、その下にある踏み板や蹴上げに腐食や断面減少等が生じている可能性があり、注意が必要である。

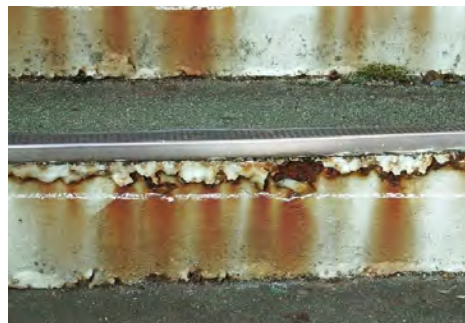
例

蹴上げの塗装の劣化や錆汁の跡など特異な変状が見られる場合、雨水が浸入し、その下にある踏み板や蹴上げに腐食や断面減少等が生じている可能性があり、注意が必要である。

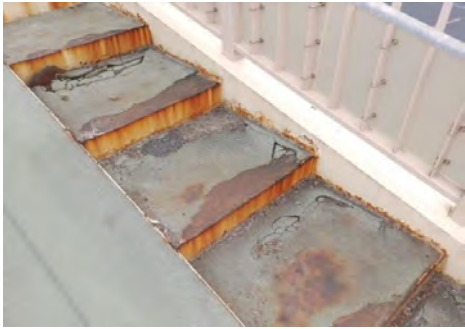
例

舗装表面に滞水跡や錆汁など、特異な変状が見られる場合、雨水が浸入し、その下にある踏み板や蹴上げに腐食や断面減少等が生じている可能性があり、注意が必要である。

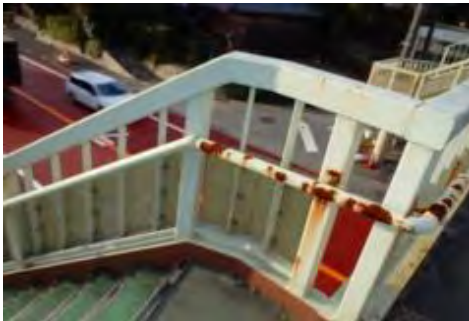
例

防食被膜の劣化が見られる場合、防錆機能が低下しているため、原因によっては、そのまま放置されると急激に腐食が進行し、断面欠損や破断に至る可能性がある。
腐食している部分の接触による横断歩道橋利用者の被害や、さびや腐食片の落下による第三者被害の可能性がある。

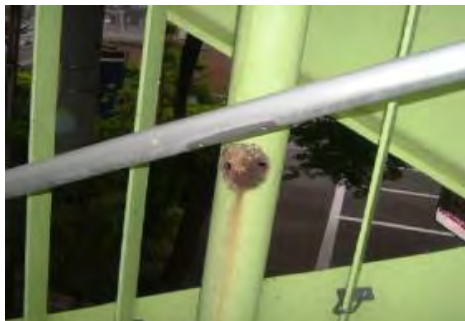
例

取付金具の脱落が生じている場合、当該部分の接触による横断歩道橋利用者の被害の可能性がある。

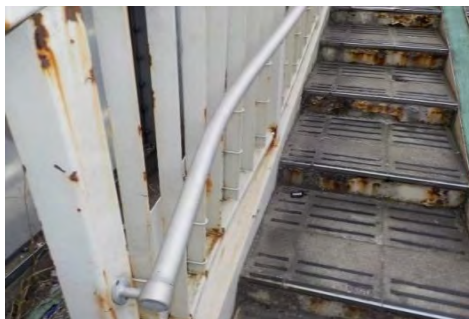
例

手すりに変形が見られる場合、原因によっては、取付部や高欄に変状が生じている可能性もあるので注意が必要である。

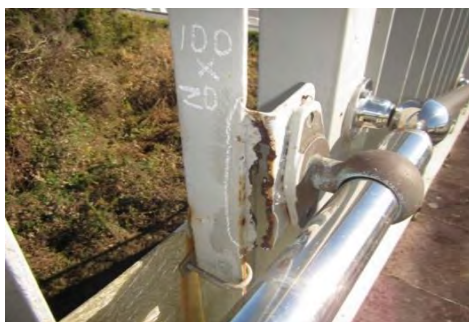
例

取付金具の破断が生じている場合、手すりとして荷重を支持する機能が低下しており、横断歩道橋利用者が利用することにより、被害が発生する可能性もある。

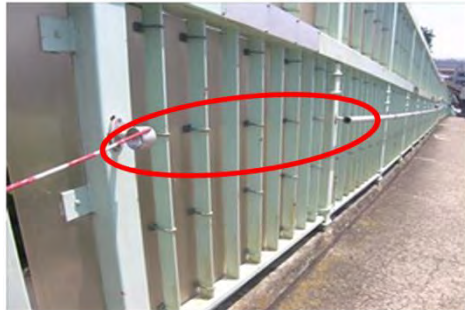
例

手すりが脱落している場合、手すり取付部に接触することにより、横断歩道橋利用者に被害が発生する可能性もある。

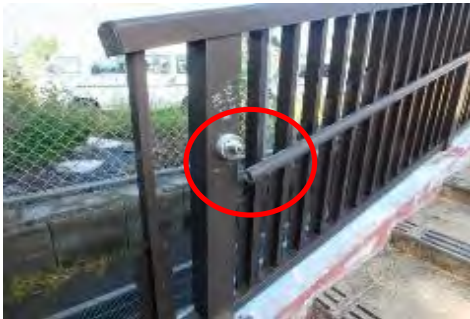
例

取付部から手すりが脱落している場合、手すりとして荷重を支持する機能が低下しており、横断歩道橋利用者が利用することにより、被害が発生する可能性もある。

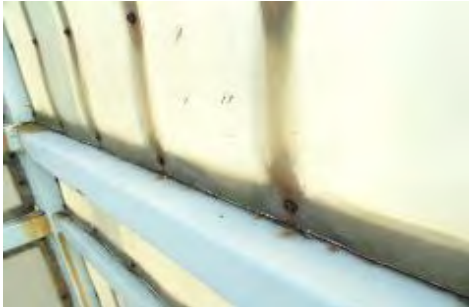
例

目隠し板に変形が見られる場合、変形箇所以外でも取付部や高欄に変状が生じている場合があるので、注意が必要である。

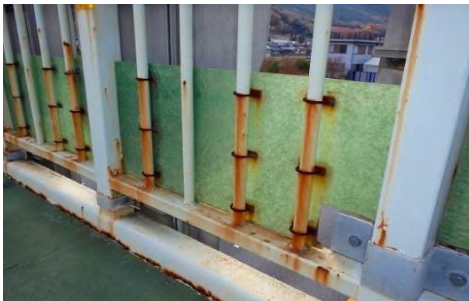
例

取付金具で著しい腐食が生じている場合、確認時点では影響は限定的であっても、原因によってはそのまま放置されると、板厚減少や破断等が生じ、目隠し版等が落下する可能性があり、第三者被害が発生するおそれもある。

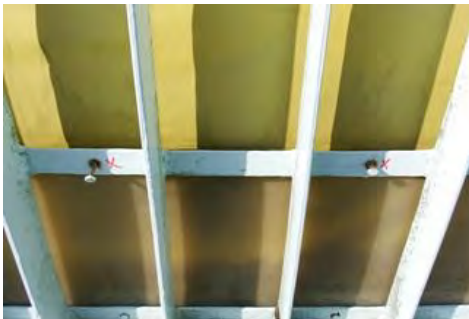
例

取付ボルトが緩んでいる場合、既に取付部の耐荷力が低下している可能性があり、目隠し版等が落下し第三者被害が発生する可能性もある。

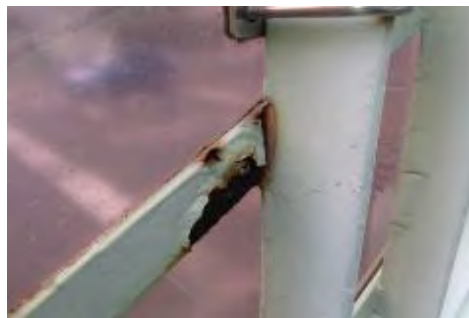
例

取付金具で局所的な著しい腐食が生じている場合、確認時点では影響は限定的であっても、原因によってはそのまま放置されると、板厚減少や破断等が生じると、目隠し版等が落下する可能性があり、第三者被害が発生するおそれもある。

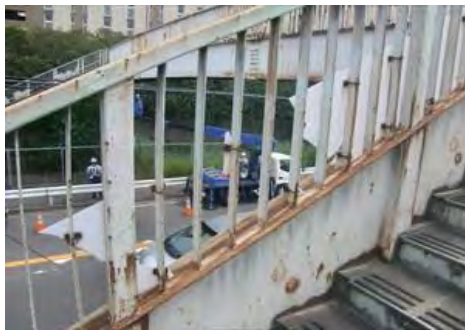
例

取付金具の破断により、目隠し板・裾隠し板の落下が生じた例。目隠し版等が落下すると、第三者被害が発生するおそれもある。

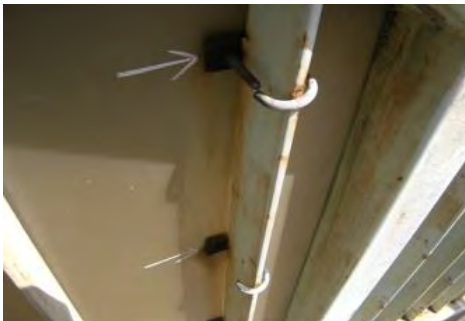
例

取付金具が破断している場合、既に取付部の耐荷力が低下している可能性があり、目隠し版等が落下し第三者被害が発生する可能性もある。

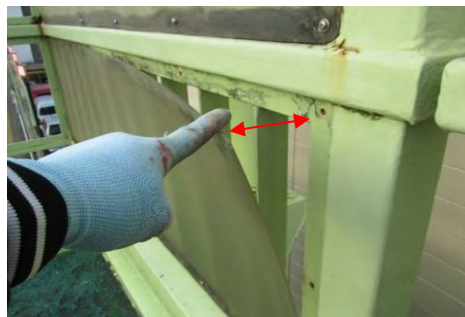
例

取付金具が破断している場合、既に取付部の耐荷力が低下している可能性があり、目隠し版等が落下し横断歩道橋利用者に被害が発生する可能性もある。

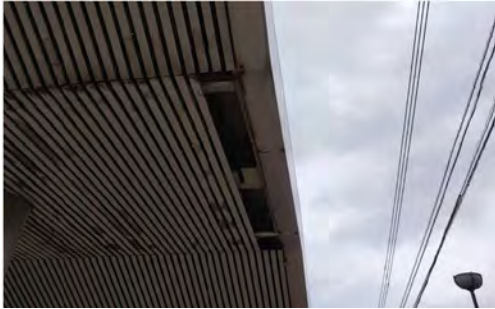
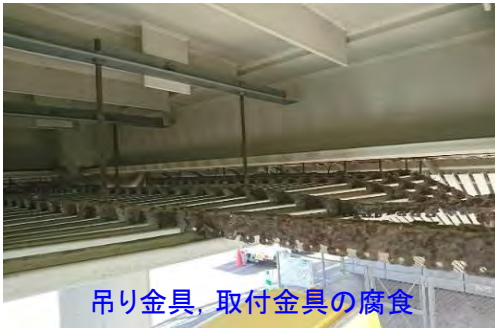
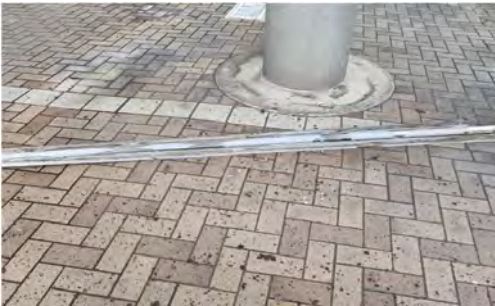
金属製の化粧板が落下した例。
化粧板の吊り構造, 取付構造が腐食した場合, 内部の部材に腐食が進行しているおそれがある。また, その構造によっては化粧板の落下に直結するおそれがある。そのため, 化粧板を外すなど, 内部の状態を把握した方がよい場合も多い。

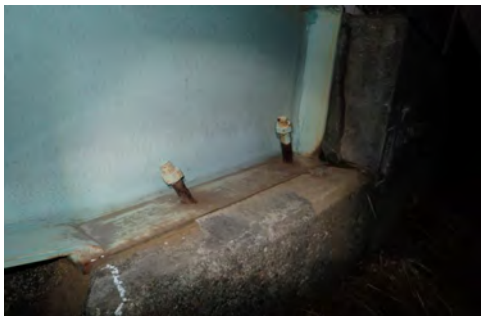
階段部の主桁と橋台の取付ボルトにゆるみや変形が生じている場合、荷重を支持する機能や所定の位置に保持する機能に影響が生じている場合もある。

また、その原因によっては、他のボルトにも損傷が生じている可能性があるため注意が必要である。

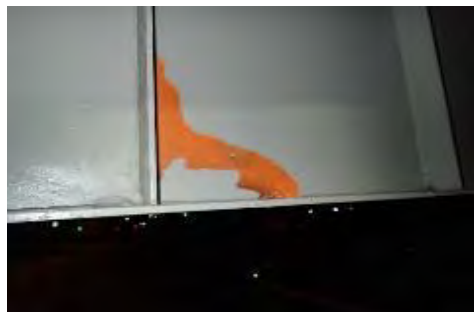
発錆が見られず、塗装やめっきなどの防食被膜のみに劣化等の変状が見られる場合、確認時点では耐荷力の低下等の影響がなくても、今後被膜の脱落が生じたり、防食機能の低下により、腐食が生じてくる可能性がある。

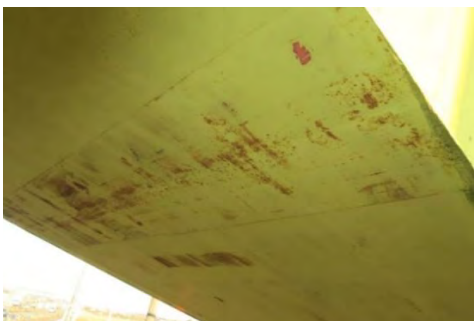
発錆が見られず、塗装やめっきなどの防食被膜のみに劣化等の変状が見られる場合、確認時点では耐荷力の低下等の影響がなくても、今後被膜の脱落が生じたり、防食機能の低下により、腐食が生じてくる可能性がある。

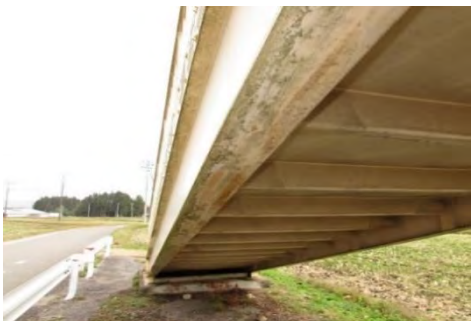
発錆が見られず、塗装やめっきなどの防食被膜のみに劣化等の変状が見られる場合、確認時点では耐荷力の低下等の影響がなくても、今後被膜の脱落が生じたり、防食機能の低下により、腐食が生じてくる可能性がある。

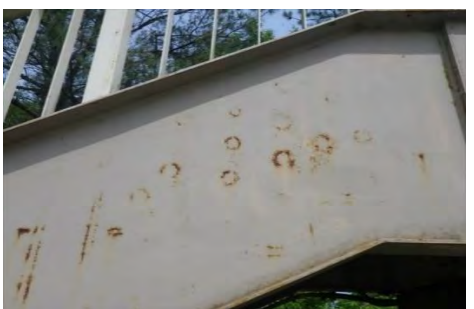
発錆が見られず、塗装やめっきなどの防食被膜のみに劣化等の変状が見られる場合、確認時点では耐荷力の低下等の影響がなくても、今後被膜の脱落が生じたり、防食機能の低下により、腐食が生じてくる可能性がある。

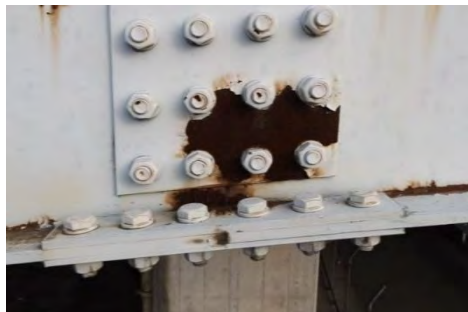
母材の板厚減少はほとんど生じていないものの、添接板の局部に防食被膜の劣化の進行が見られる場合、確認時点では耐荷力の低下等の影響がなくても、今後被膜の脱落が生じたり、防食機能の低下により、腐食が生じ、接合部としての機能が低下してくる可能性がある。

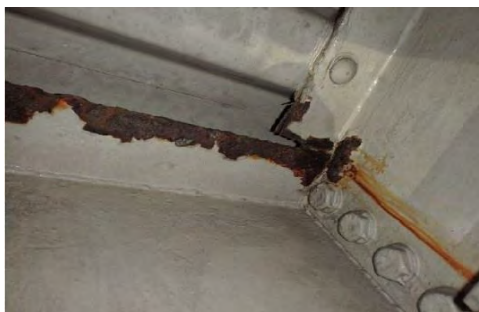
部材の角部で腐食が生じている場合、同じ角部の防食被膜が適切に施工されておらず、防食機能の劣化が生じやすい可能性がある。

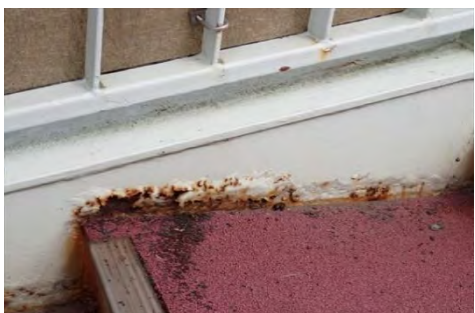
局所的に防食被膜の劣化が進行し、局部に表面的な腐食が見られる場合、確認時点では耐荷力の低下等の影響がなくても、原因が除去されないと防食機能の低下や著しく腐食が進行することもある。

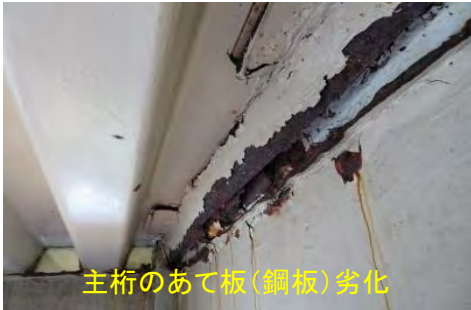
主桁のあて板(鋼板)劣化

補強部材の劣化が見られる場合，補強効果が失われていたり，補強部材内部で劣化が進行して補強以前よりも性能が低下していたり，補強時とは異なる形で性能に影響していることもある。

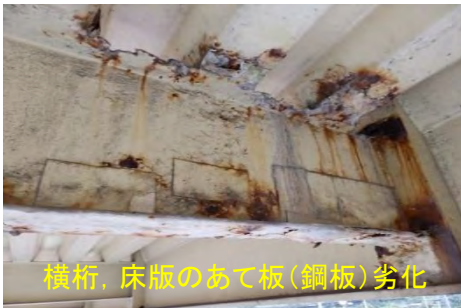
横桁, 床版のあて板(鋼板)劣化

鋼床版の腐食部の下に位置する箇所です。特に腐食が進行している場合，鋼床版が既に断面欠損して漏水していることがある。過去の補修部で腐食が生じている場合，補修前よりも状態が悪化していることもある。また，鋼床版の荷重を支持する機能の低下や錆等の落下による第三者被害の恐れもある。

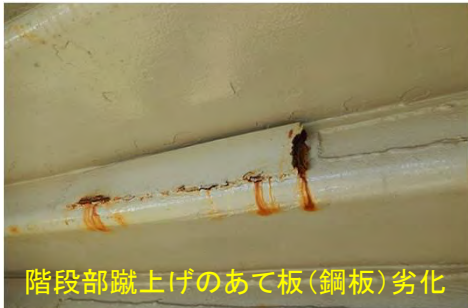
階段部蹴上げのあて板(鋼板)劣化

補修補強部材に劣化が見られる場合，それらの内部で鋼材が腐食しているなど，劣化が進行していることがあるため注意が必要である。なお，補修補強効果が失われているだけでなく，補修補強前よりも状態が悪化していることもある。

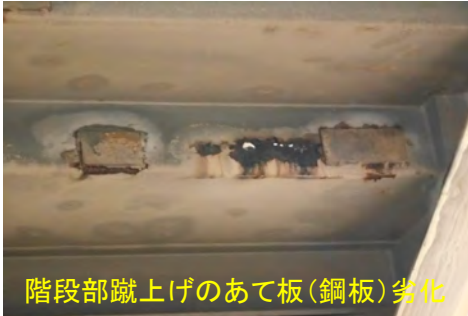
階段部蹴上げのあて板(鋼板)劣化

腐食しやすい階段踏み板と蹴上げの境界部近くでは過去に断面補修や再塗装されている場合も多いが，補修部で再劣化や著しい腐食が生じている場合，補修補強の効果が低下や喪失しているだけでなく，対策時点よりも板厚減少や断面欠損など損傷の程度が拡大して，耐荷性能も当時よりさらに低下していることもある。

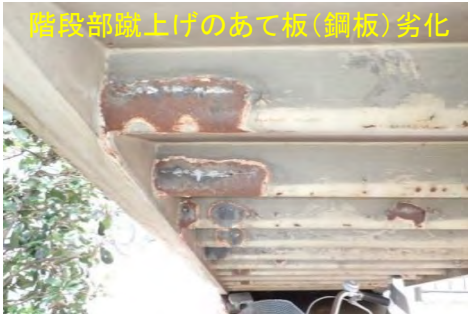
階段部蹴上げのあて板(鋼板)劣化

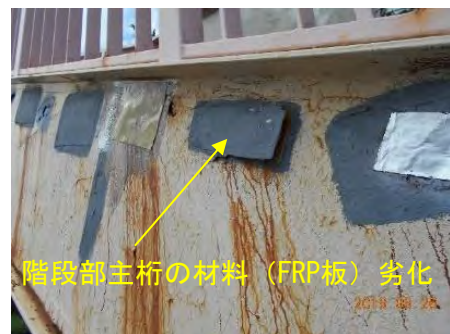
階段部主桁の材料 (FRP板) 劣化

補修補強部材に劣化が見られる場合，それらの内部で鋼材が腐食しているなど，劣化が進行していることがあるため注意が必要である。なお，補修補強効果が失われているだけでなく，補修補強前よりも状態が悪化していることもある。

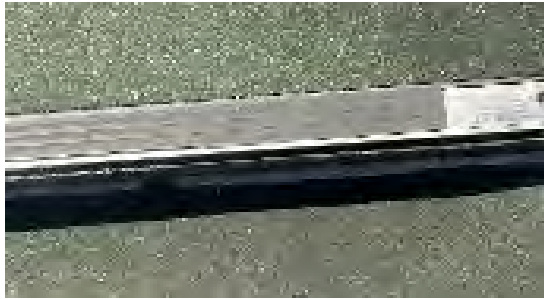
蹴上げに腐食が生じた際に補修材を接着するなど，腐食の進展を防ぐ措置が行われていることがある。外観上は接着されているように見えても，浮いている場合があり，打音や触診等を行うことでわかる場合も多い。

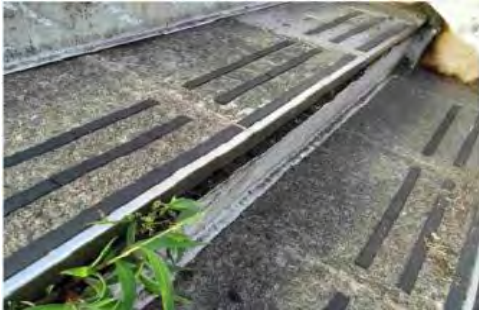
蹴上げに腐食が生じた際に補修材を接着するなど，腐食の進展を防ぐ措置が行われていることがある。補強材には劣化が生じていなくとも，蹴上げとの接着に隙間ができ，土砂等が堆積している場合もある。上方からの雨水の流下等により蹴上げの腐食が進展している可能性があることも考慮して状態を把握する必要がある。

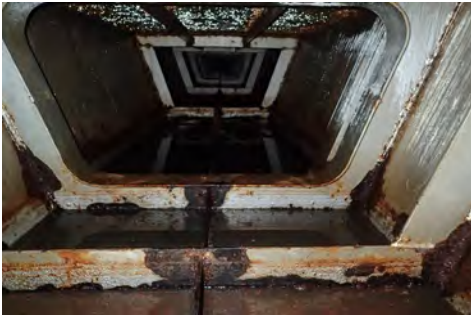
部材の隙間、亀裂や孔などの断面欠損、排水設備の破損などにより、箱桁内部などの部材内部に漏水すると滞水することもある。
箱桁内部などは不測の漏水や滞水があると、排水されず常時高湿度環境となることで著しく腐食が進行することもある。

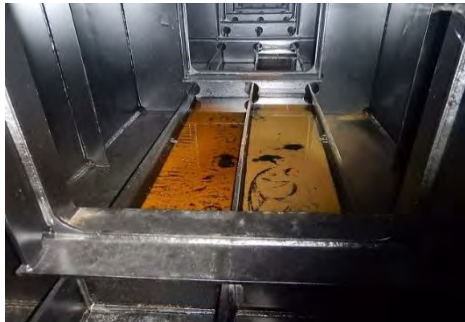
部材の隙間、亀裂や孔などの断面欠損、排水設備の破損などにより、箱桁内部などの部材内部に漏水すると滞水することもある。
箱桁内部などは不測の漏水や滞水があると、排水されず常時高湿度環境となることで著しく腐食が進行することもある。
