橋 梁 定 期 点 検 要 領

平成26年10月
(令和7年3月改定)

和歌山県 県土整備部 道路局 道路保全課

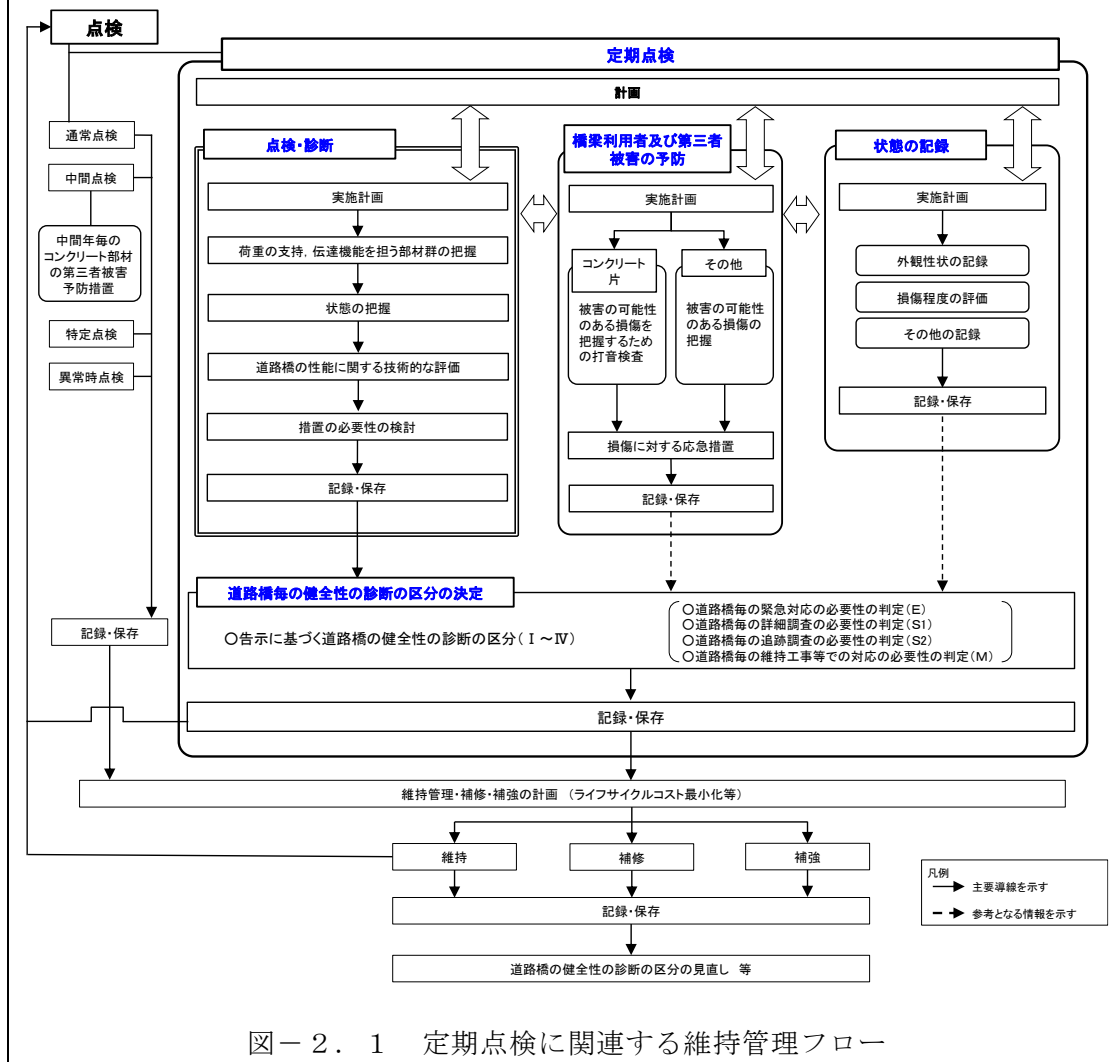
図－2. 1 定期点検に関連する維持管理フロー

- (1) 定期点検は、橋梁利用者や第三者への被害の回避、落橋など長期にわたる機能不全の回避、長寿命化への時宜を得た対応などの橋梁に係る維持管理を適切に行うため、道路橋の最新の状態を把握するとともに、次回の定期点検までの措置の必要性の判断を行ううえで必要な情報を得ることを目的とする。
- (2) 定期点検に関連する維持管理の標準的なフローは、図－2. 1 に示すとおりとする。

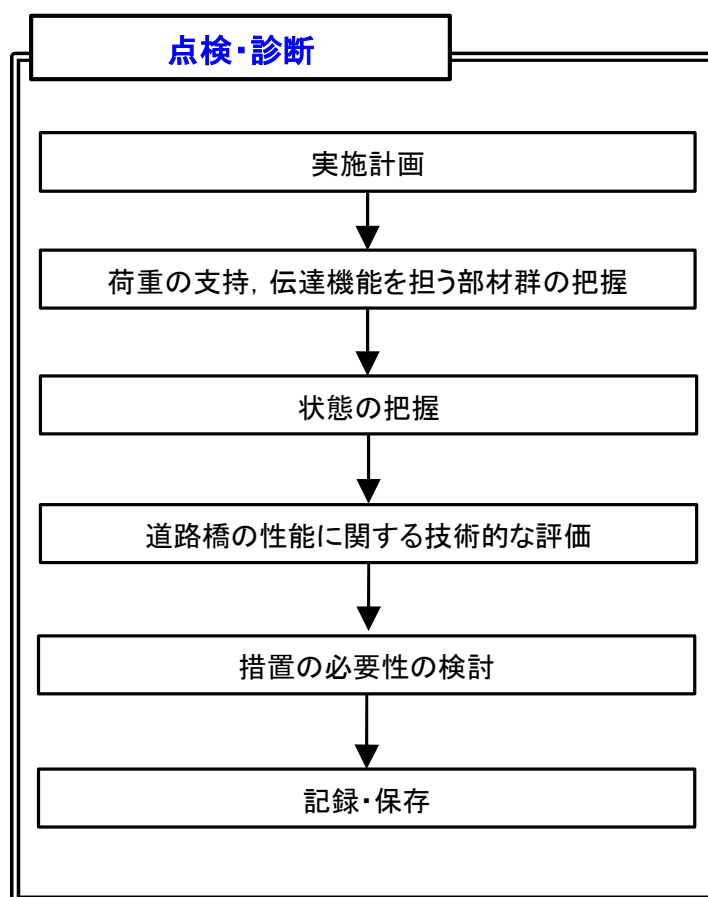
図－1.1 点検・診断に関連するフロー

本章は、道路橋の健全性の診断の区分の決定を行うにあたって必要となる技術的な所見のうち、主として、定期点検時点の道路橋の性能の推定、その場合に想定される次回定期点検までの道路機能への支障や第三者被害のおそれの評価及び長期的な観点での対策の必要性にかかわる技術的な評価を行う。また、このために必要な橋の状態を把握する。

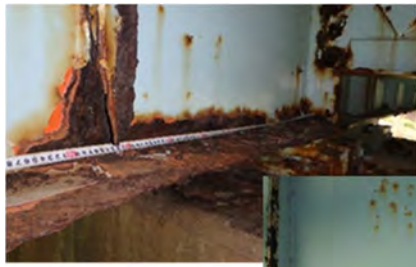
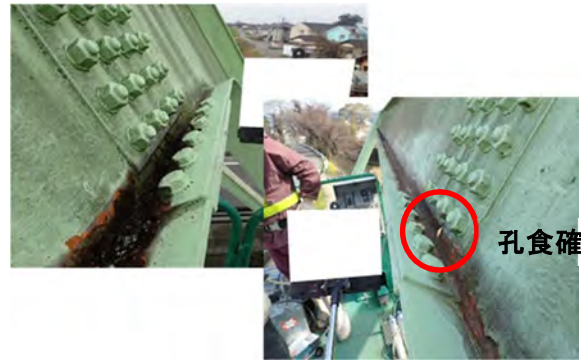
- 砂等の堆積や植生等がある場合は、取り除いてから状態の把握を行うのがよい。
- 腐食片、うき・剥離等がある場合は、取り除いてから状態の把握を行うのがよい。
- ローラー支承については、外観に問題がない場合でも、カバープレートを外して直接ローラーの状態を確認することで損傷が発見される場合もあるため、カバープレートを外して内部を目視するのがよい。
- ソールプレート前面の溶接部における変状について確実に写真を残す。ソールプレート前面の溶接部は、亀裂等が生じた場合には主桁が致命的な状態に進展することも懸念されることなどから、確実な状態の把握の観点からも、損傷がない場合も含めて溶接部の状態を記録するのがよい。
- 腐食片等が固着して腐食深さが把握できないことがあるので、かき落とすなどしてから状態の把握を行うのがよいときの例を示す。

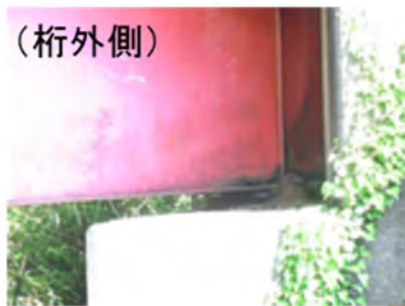
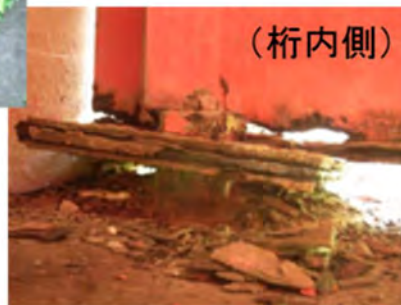
- 桁の外側と内側で損傷の見え方が違う場合があるときの例を示す。

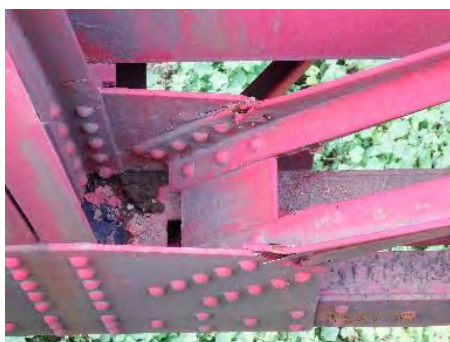
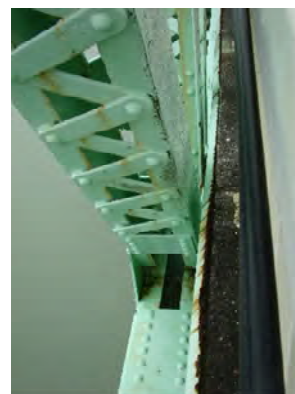
- 部材の交差部で、腐食程度が確認しにくい場合があるときの例を示す。

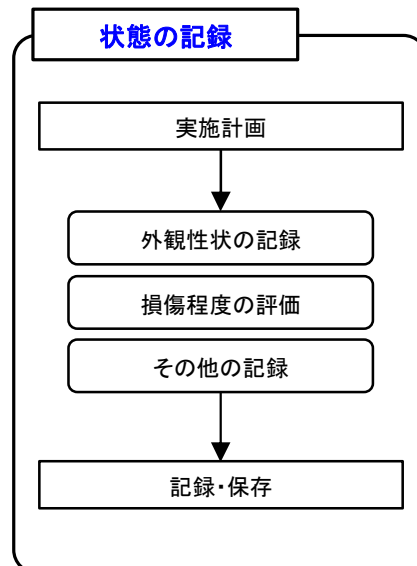
図－2. 1 データ収集に関連するフロー

定期点検では当該道路橋の維持管理の基本的な情報として、並びに当該道路橋の維持管理や、将来に向けた維持管理計画の策定や見直しでの参照、及び我が国の道路橋の劣化特性の分析への活用を目的として、外観など客観的事実のデータを収集し、記録を行う。

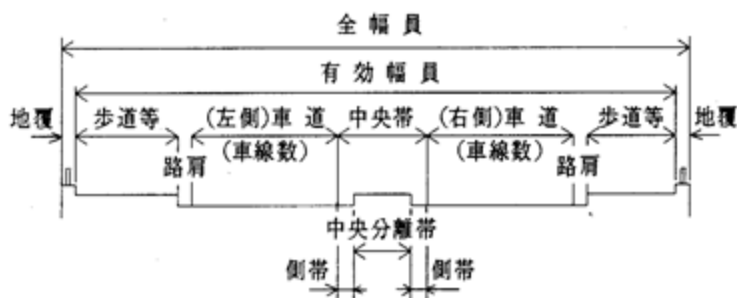
図 幅員

幅員に関する各寸法の定義は、下図による。

注：起点側から見る。

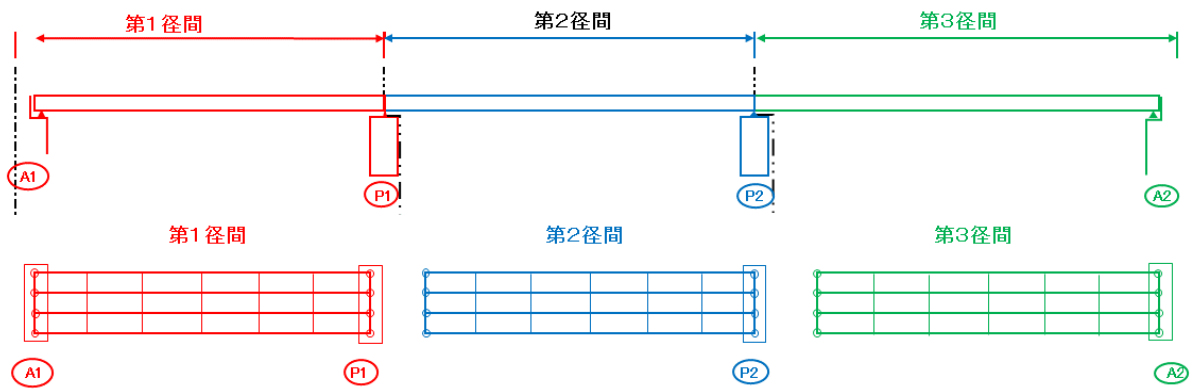
ア) 単純桁の例

多径間の橋梁において、橋脚、伸縮装置、連続桁中間支点の支承、支点上の対傾構・横桁、桁連結装置（落橋防止）等、前後の径間で共有する部材については、若番側の径間部材とする。

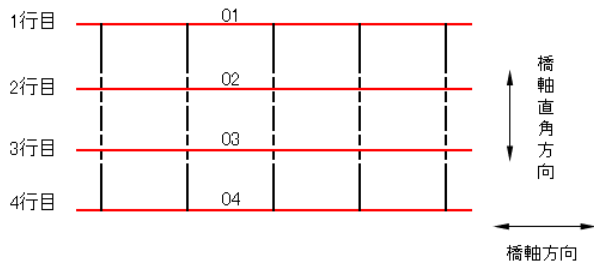
主桁 (Mg) の例

部材番号は、特定の部材毎に2桁の番号をつけるものであり、付表－1. 2「各部材の名称と記号」に示す2文字の部材記号を組み合わせることで部材を特定することができる。

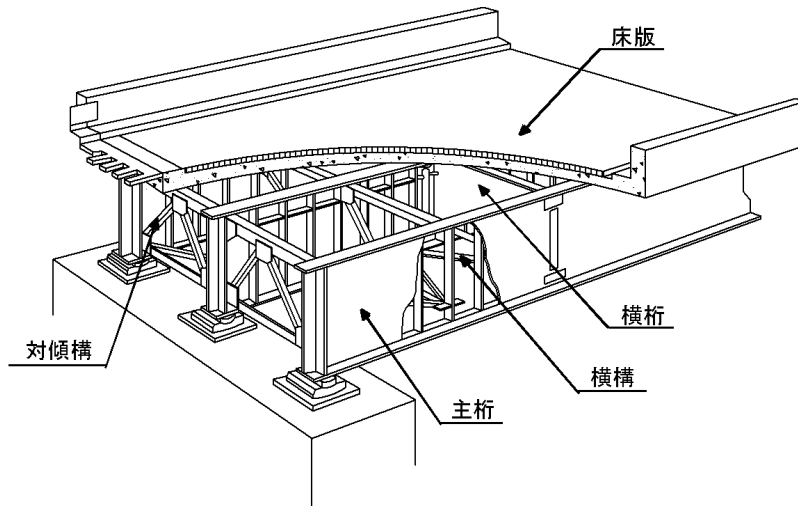
鋼鉄桁

付図－1. 1 部材の名称 (その1)

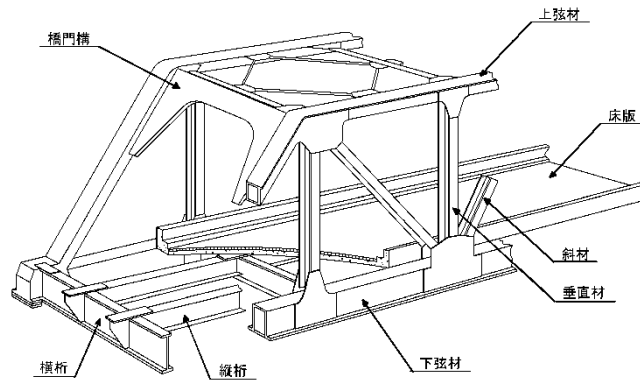
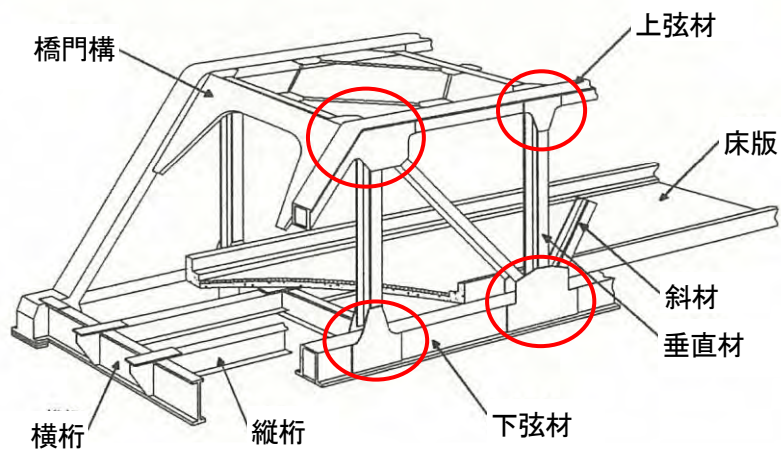
トラス

付図-1. 1 部材の名称 (その2)

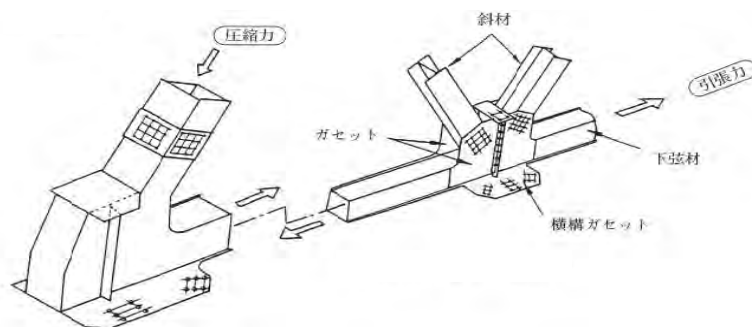
トラス橋の格点部

格点部の詳細

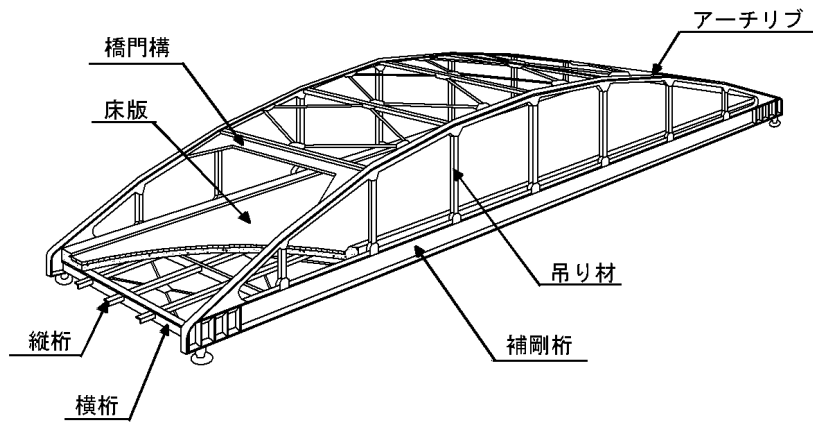
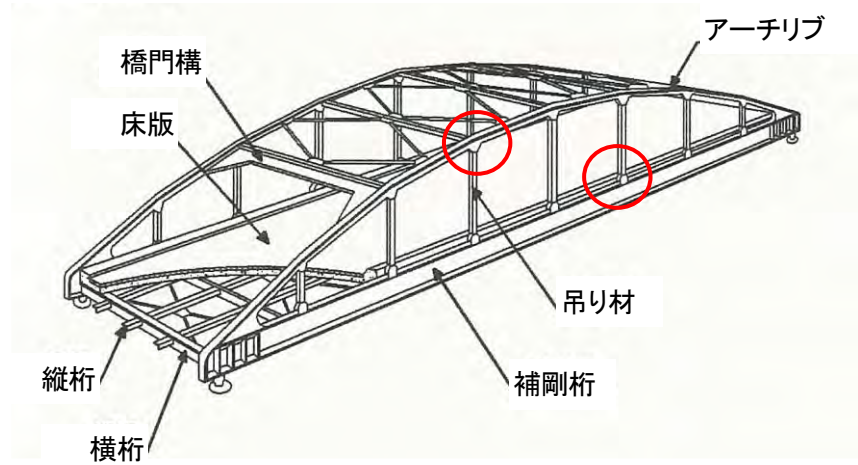
アーチ (下路式)

付図-1. 1 部材の名称 (その3)

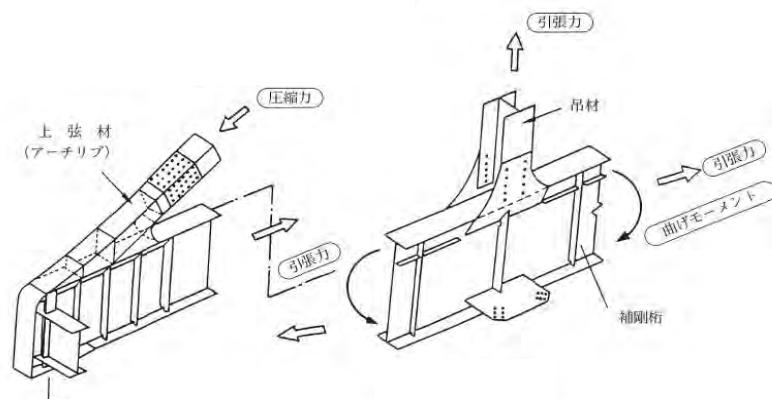
アーチ橋の格点部

格点部の詳細

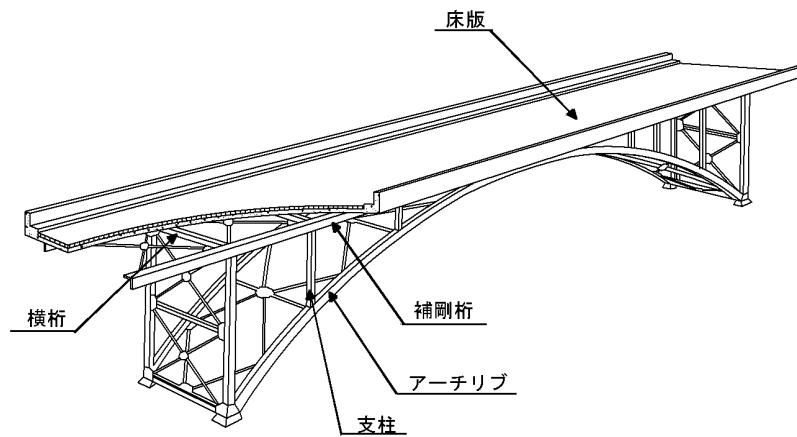
アーチ (上路式)

付図-1. 1 部材の名称 (その4)

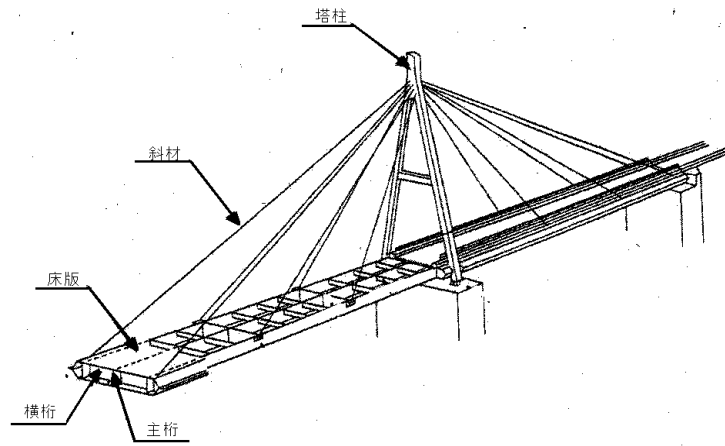
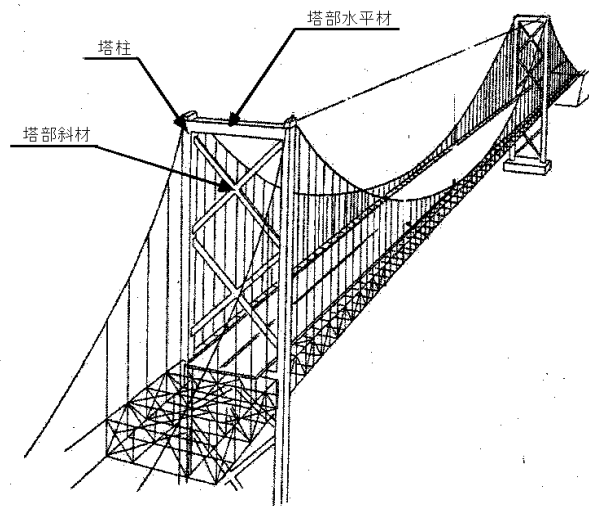
斜張橋・吊り橋

付図-1. 1 部材の名称 (その5)

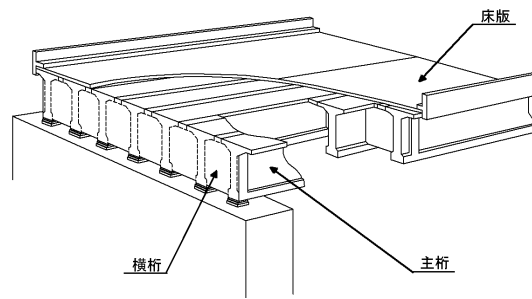
PCT桁, RCT桁

付図-1. 1 部材の名称 (その6)

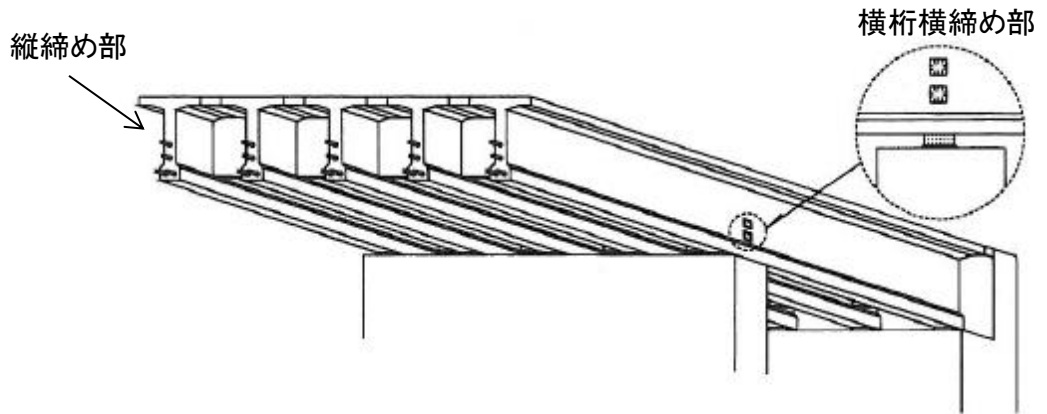
PC定着部

注：縦締め部は，完成後は目視不可能な場合がほとんどである。

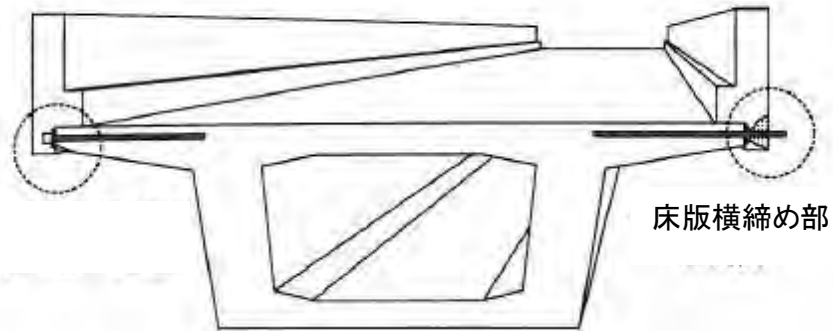
注：床版横締め部は，完成後は目視不可能な場合がほとんどである。

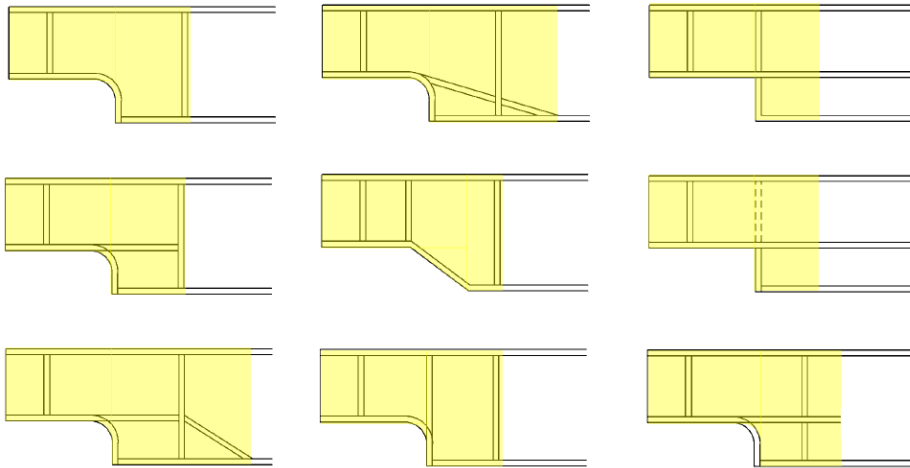
a) 標準例

- 鋼主桁のゲルバー部の範囲は、次図の着色範囲を標準とする。

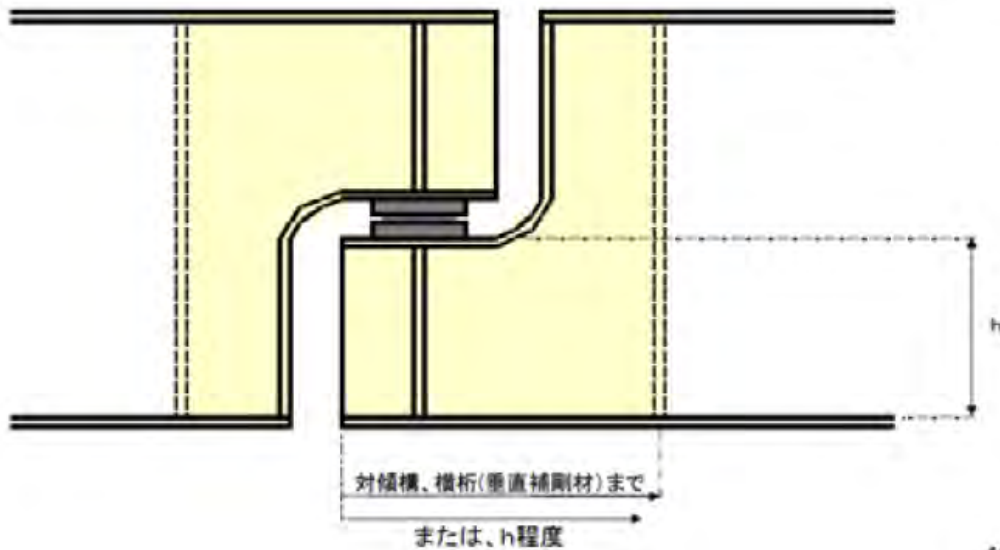
b) 未補強の例

- ゲルバー部近傍の対傾構または横桁まで（それらと取り合っている垂直補剛材まで）とする。
- 外桁外面など、垂直補剛材が無い場合は、下図の「h」の範囲とする。

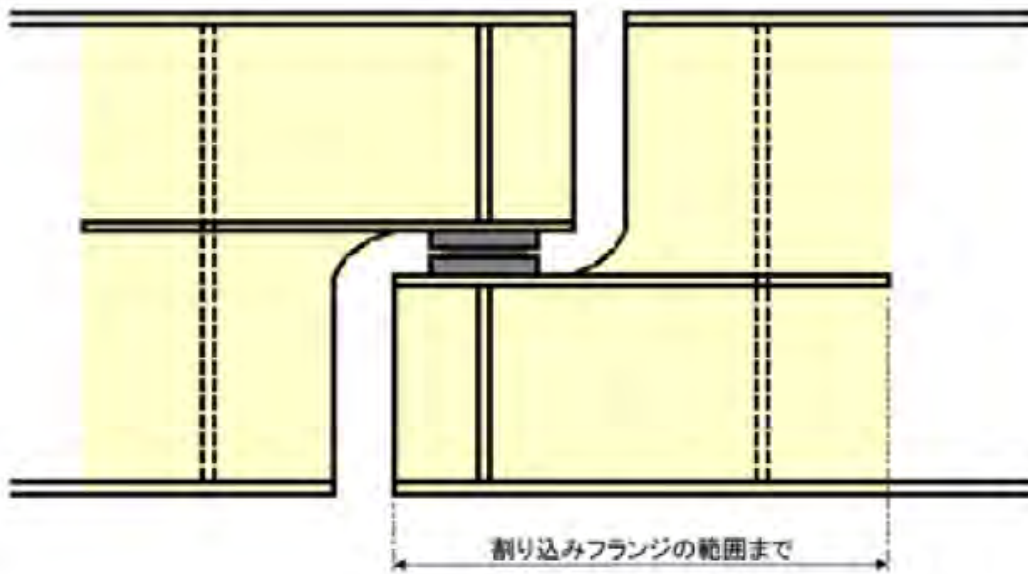
c) 割り込みフランジがある例

- ・ 割り込みフランジのある範囲とする。

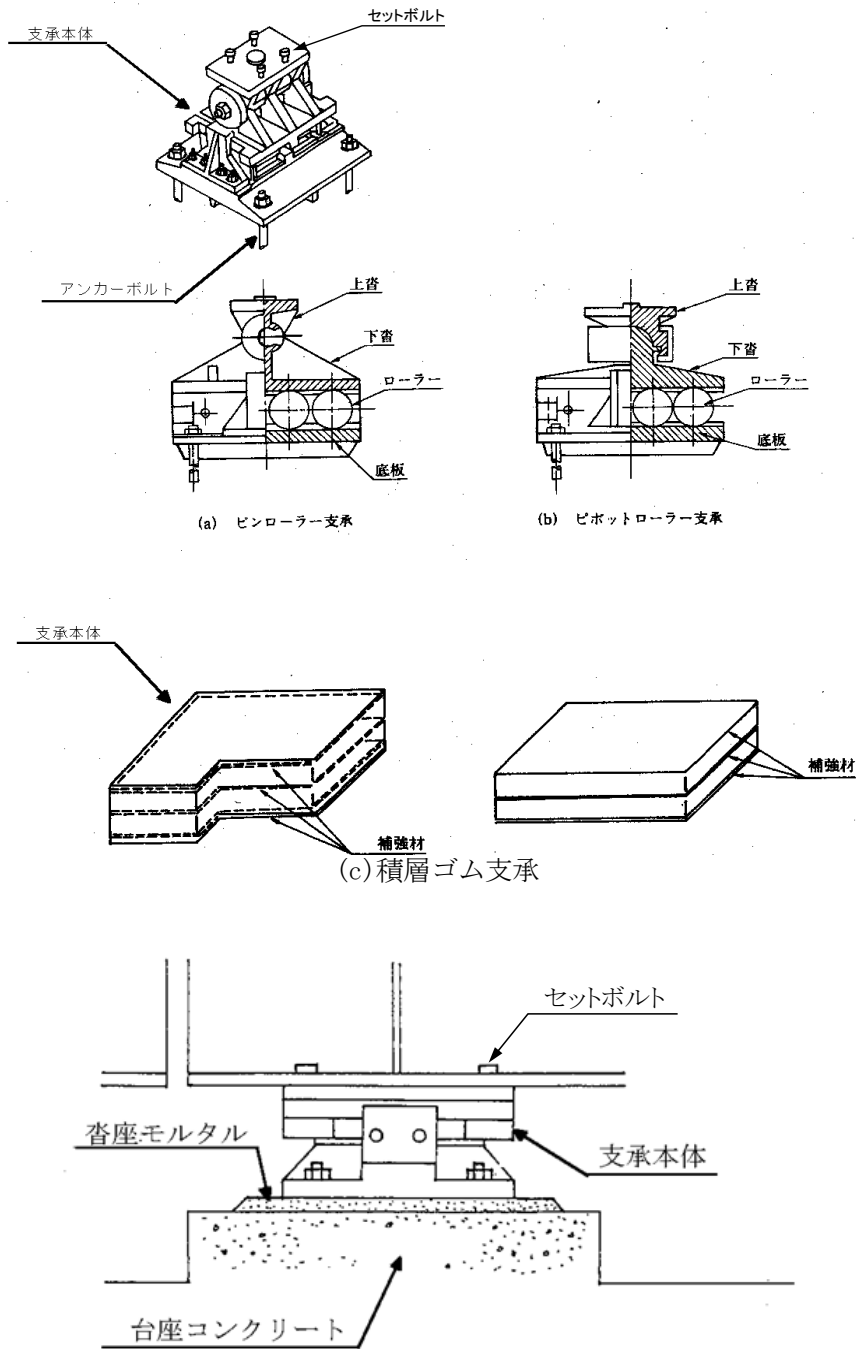
【解説】

5. 1 総則

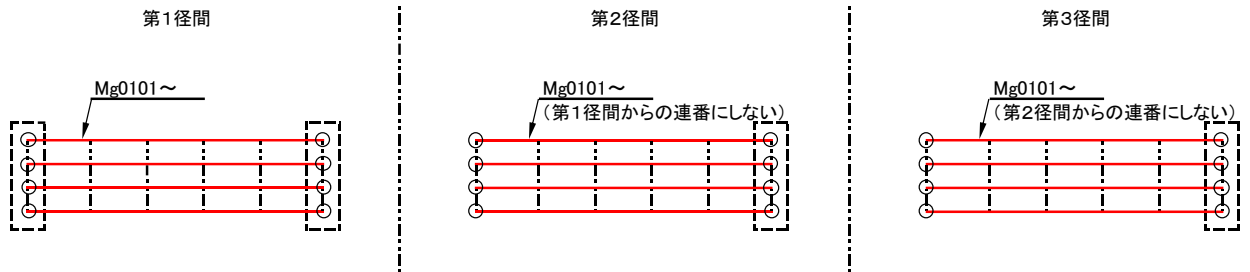
付図－1. 2 要素番号例（その1）

番号付番の基本として、要素番号（部材番号）は、径間毎に付番する。

ゲルバー桁等、径間分割がある場合は、分割された径間毎に付番する。

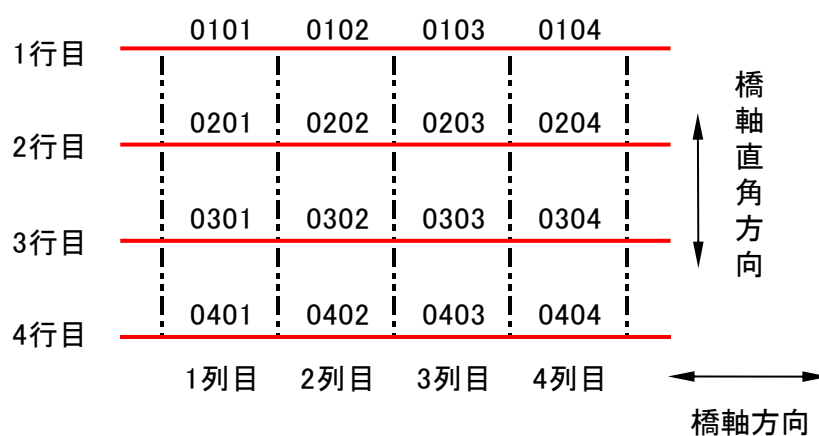
a) 標準例

- ・橋軸方向は、横桁、対傾構、ブラケット、隔壁、ダイアフラムで分割する。
- ・橋梁背面方向の桁端部の張出（支点上横桁位置から桁端）については、分割しない。
- ・行番号の前2桁を、部材番号とする。
- ・中間横桁が無い、もしくは中間横桁が支間内1箇所のみ配置されている桁橋については、橋軸方向において、別途“桁端部範囲”を設定して分割する。桁端部の範囲は、桁端から橋台堅壁前面（縁端が拡幅されている場合は縁端拡幅前面）までの区間とする。

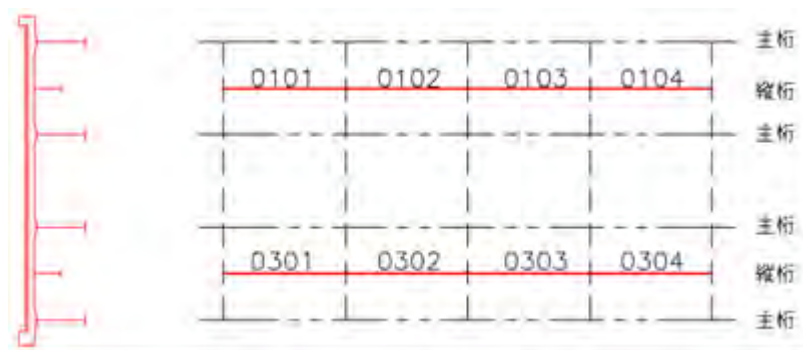
b) 縦桁がある例

・縦桁のある格間とない格間が混在する場合，ない格間は欠番とし，番号を飛ばす。

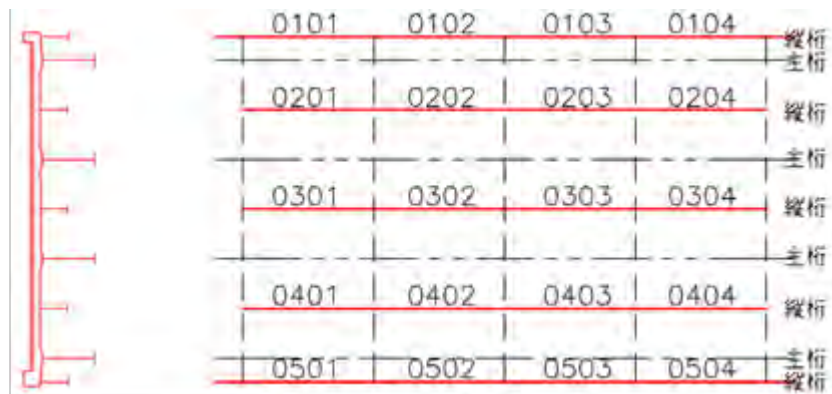
c) 張出部に縦桁がある例

・主桁の付番方法に準ずる。

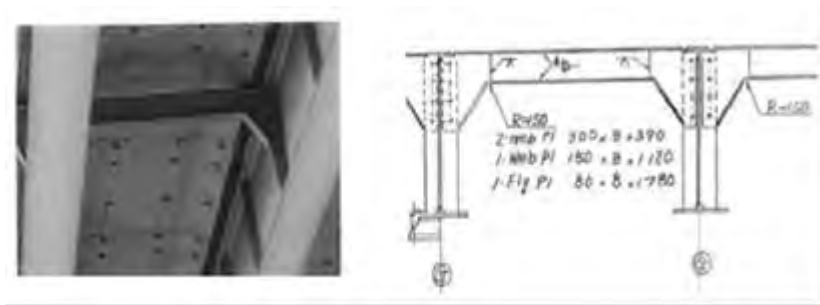
- ・橋軸直角方向は主桁で分割する。なお、縦桁では分割しない。
- ・横桁と対傾構は連番とする。
- ・ブラケットは横桁として扱う。
- ・箱桁内部のダイアフラム及び隔壁は横桁として扱い、要素番号の左側の桁を「9」とする。
- ・横桁（分配横桁）と対傾構の区分は、充腹構造だから横桁，トラス形式だから対傾構という見た目の決めではなく，機能で判断する（横桁は主部材，対傾構はその他部材）。分配機能を期待している部材及び各支点上の部材を横桁とする。なお，主桁の桁高が低いためトラス式対傾構が使えず，形状保持として簡単な充腹構造とした梁部材は，対傾構と扱う（次図参照）。

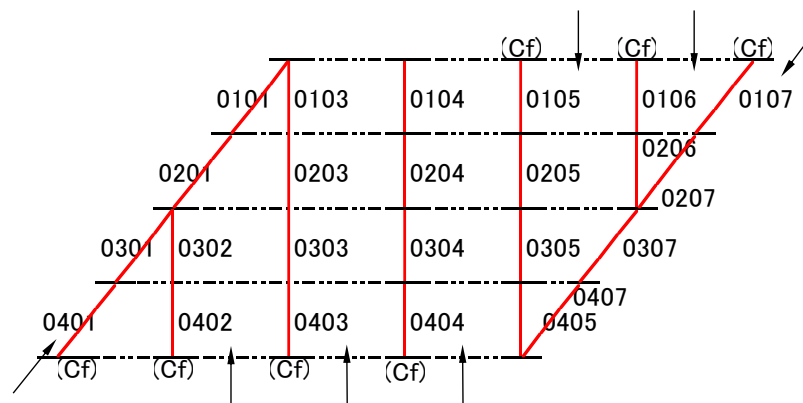
b) 斜橋の例

横桁の場合，要素番号の後2桁が部材番号となるため，必ず列番号が揃うようにする。

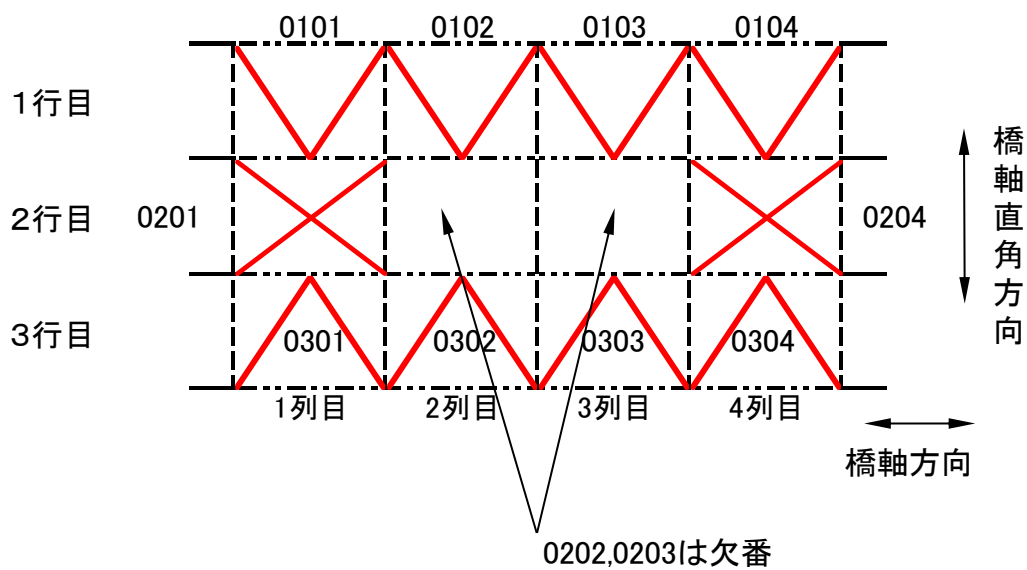
a) 標準例

- ・橋軸方向は横桁, 対傾構, ブラケットで, 橋軸直角方向は主桁で分割する。なお, 縦桁では分割しない。
- ・横構のある格間とない格間が混在する場合, ない格間は欠番とし, 番号を飛ばす。
- ・部材番号は「00」とする。

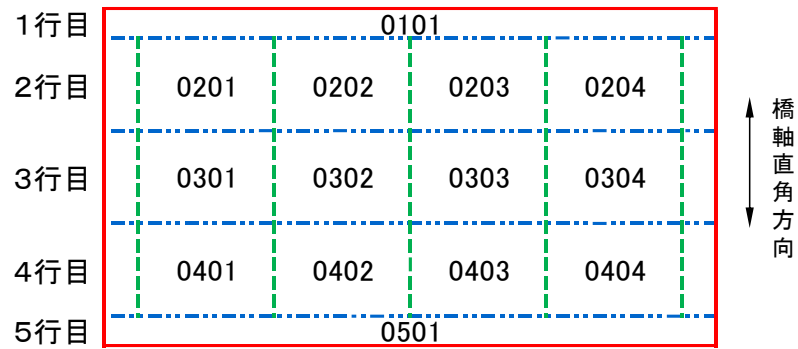
a) 標準例

- 橋軸方向は横桁, 対傾構, ブラケット, 隔壁, ダイアフラムで, 橋軸直角方向は主桁で分割する。なお, 縦桁では分割しない。
- トラス橋, アーチ橋等で, 縦桁で分割を行わないと橋軸直角方向の分割がなくなる場合は, 縦桁で分割する。
- 張出部の橋軸方向への分割は, 行わない。ただし, ブラケットがある場合は, ブラケットで分割する。

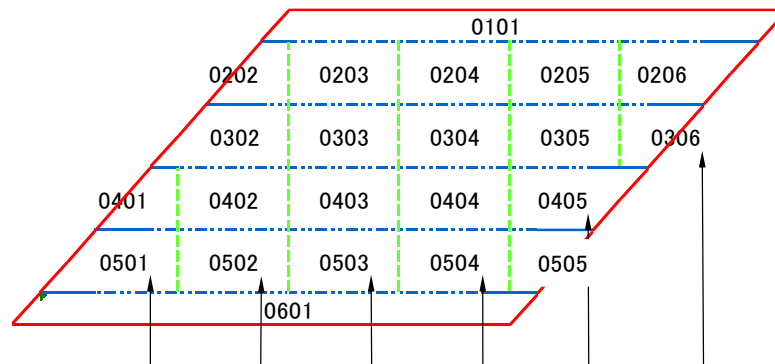
b) 斜橋の例

橋軸方向に分割されない張出し部を除き、必ず列番号が揃うようにする。

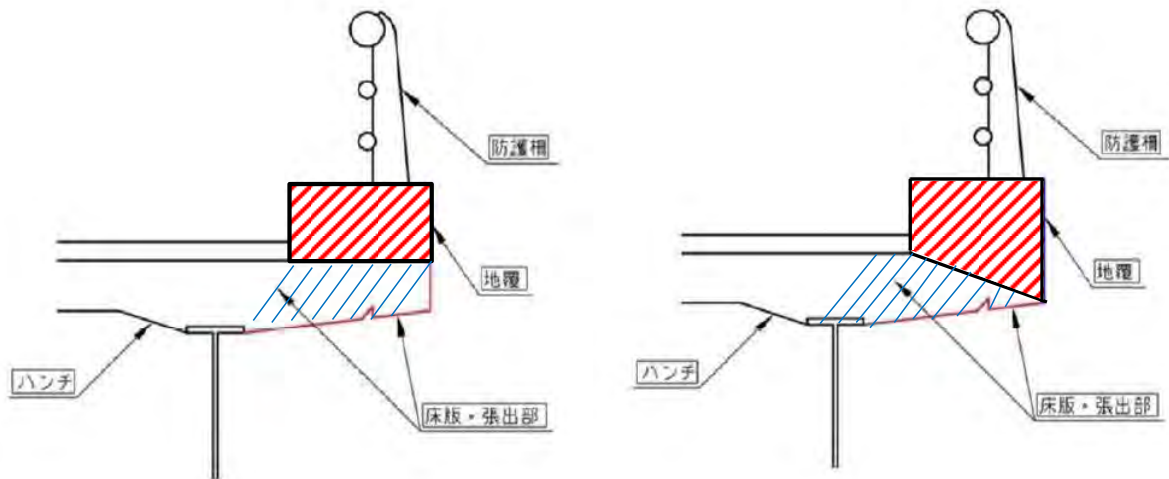
g) 床版と地覆部境界部の例

- ・ 鋼桁、RC 床版の場合で、床版と地覆の境界が明確でない場合は、下面を床版、側面を地覆とする（⑨参照）。

ア) 外面側に明確な目地がある場合

イ) 外面側に明確な目地がない場合

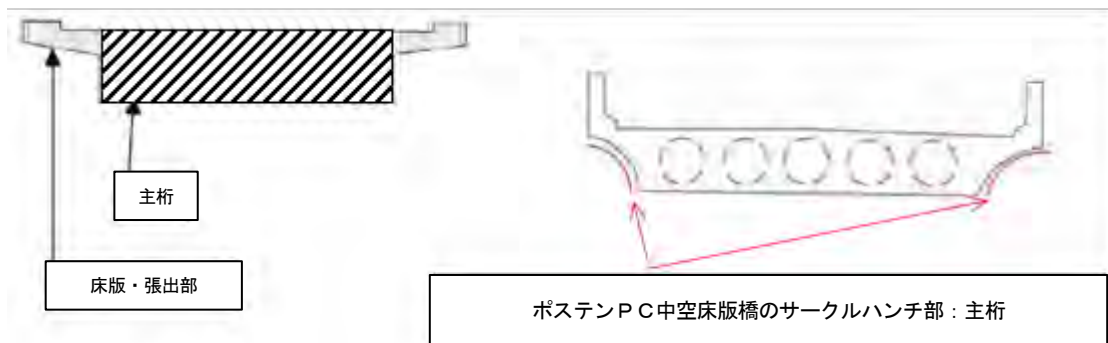
h) 床版橋の例

- ・ 床版橋，中空床版橋の下面は「床版」ではなく、「主桁」である。
- ・ 張出部のみが，床版である。
- ・ ただし，ポステン中空床版橋のサークルハンチ部は，主桁である。

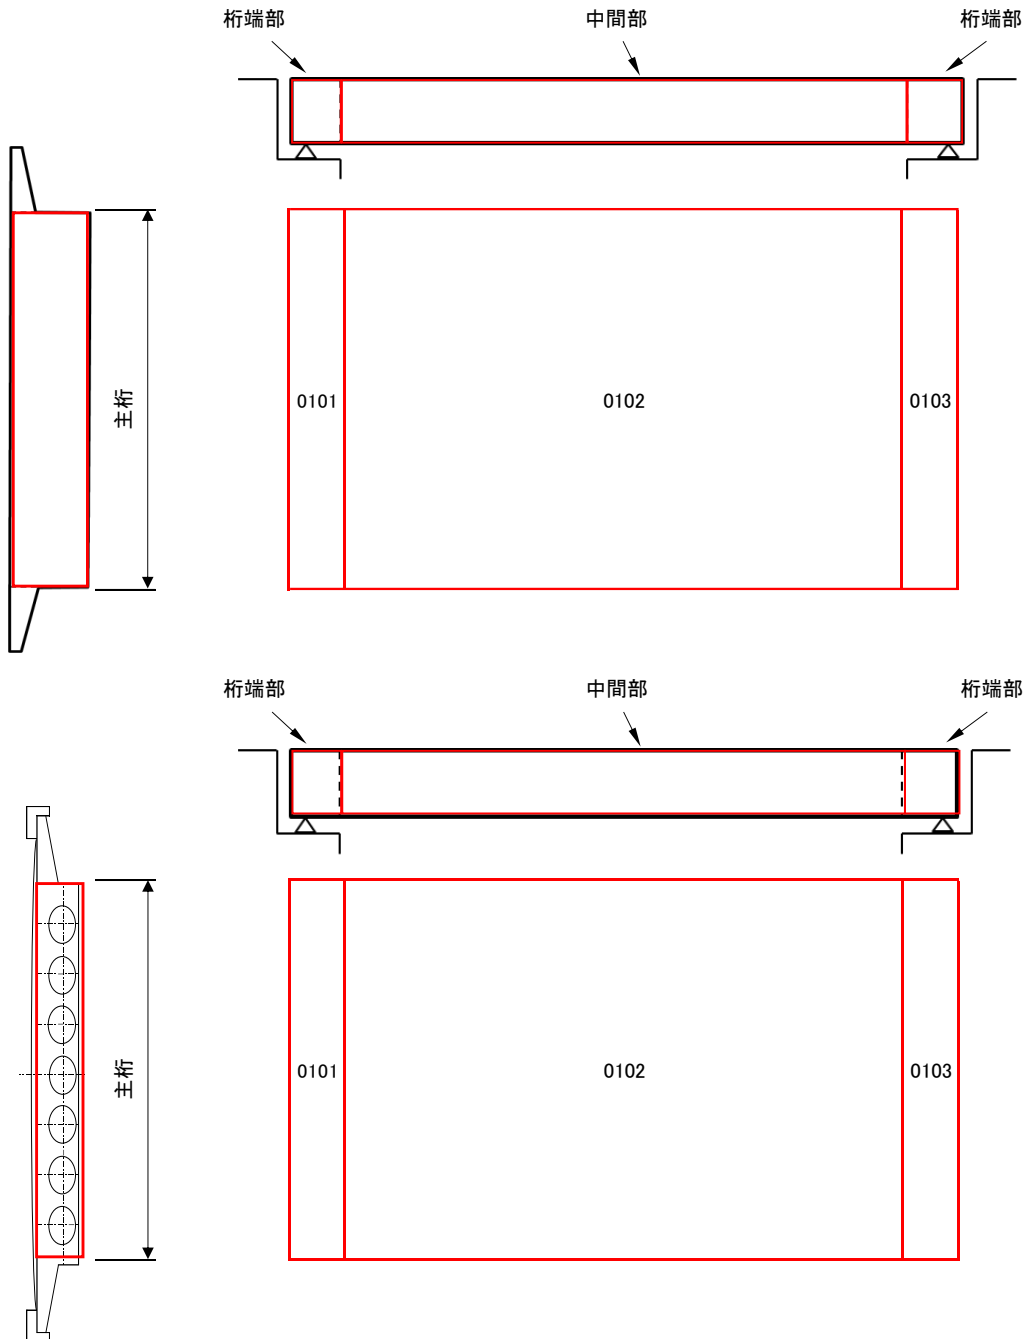
付図-1. 2 要素番号例 (その7)

- ・床版橋における主桁の要素分割方法は以下のとおりとする。
 - ・橋軸方向は、桁端部、中間部の範囲で分割する。桁端部の範囲は、桁端から橋台縦壁前面（縁端が拡幅されている場合は縁端拡幅前面）までの区間とする。
 - ・橋軸直角方向は分割しない。

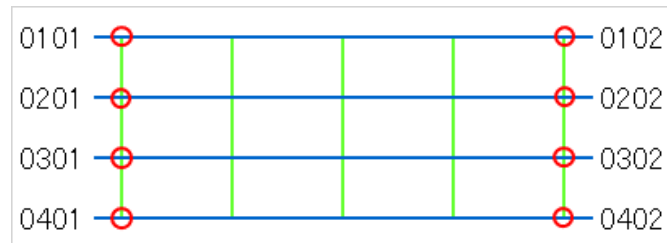
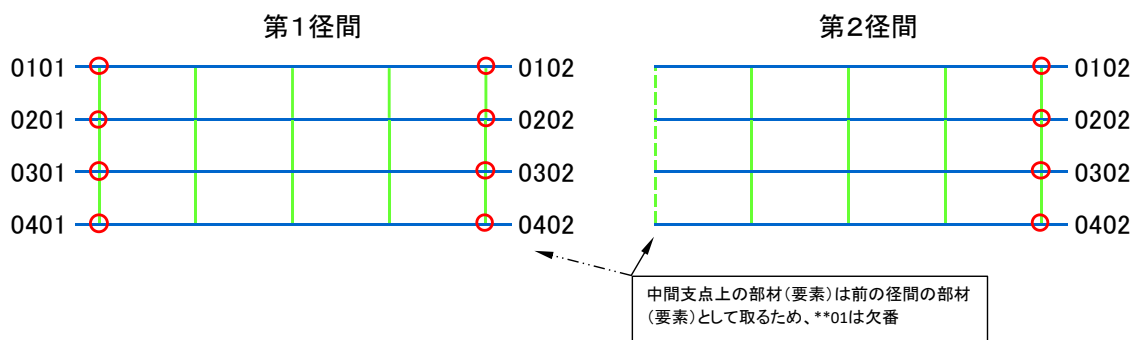
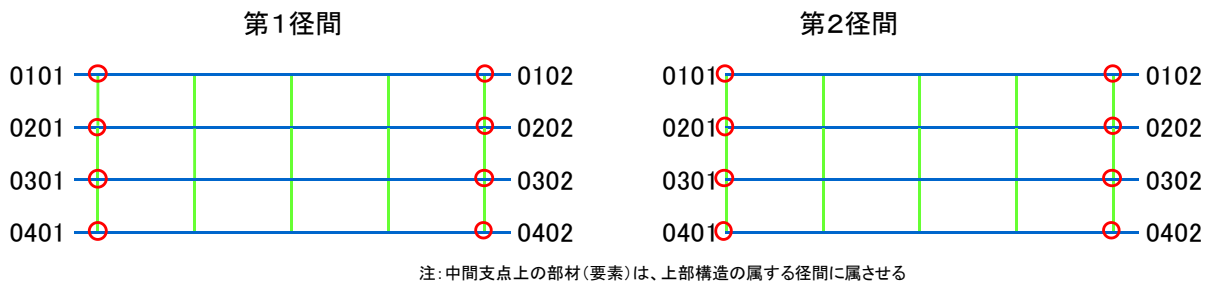
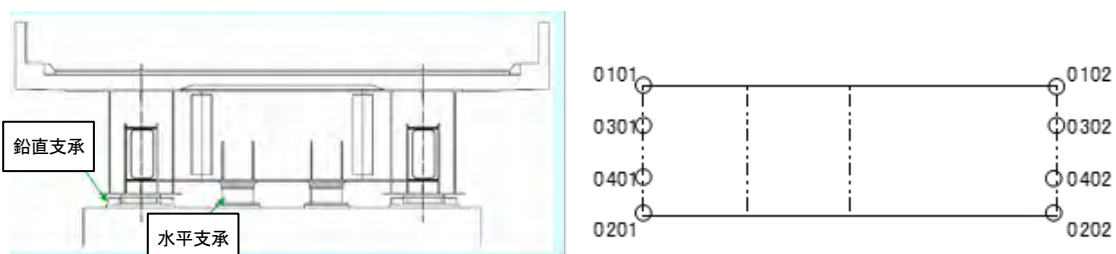
付図-1. 2 要素番号例 (その8)

- 要素番号の前2桁が橋軸方向の並び (行) を示し、後2桁が橋軸直角方向の並び (列) を示す。よって、I 桁の場合、前2桁が主桁の部材番号と同一となり、後2桁は「01」が起点側支承、「02」が終点側支承となる。

a) 標準例

b) 連続桁の例

c) 連結桁の例

d) 機能分離型支承の例

- 付番は、桁に取り付いている支承を優先する。

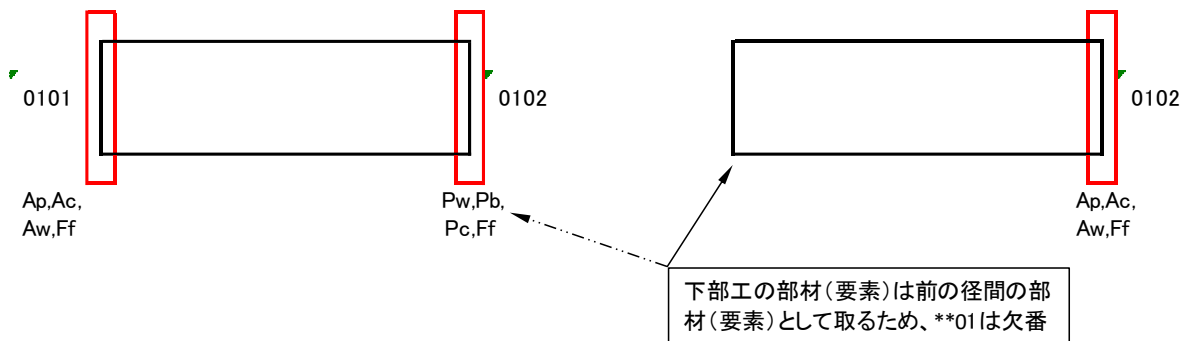
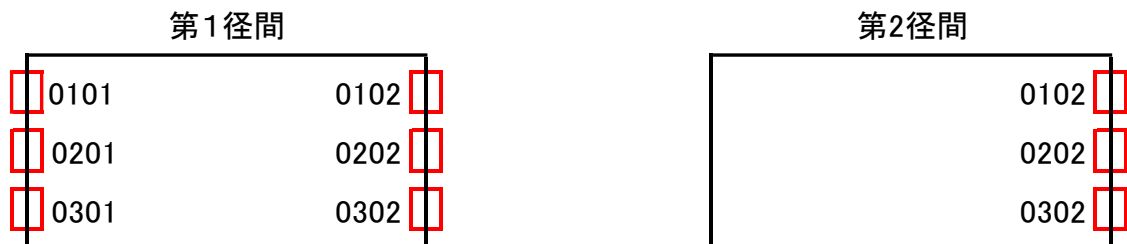
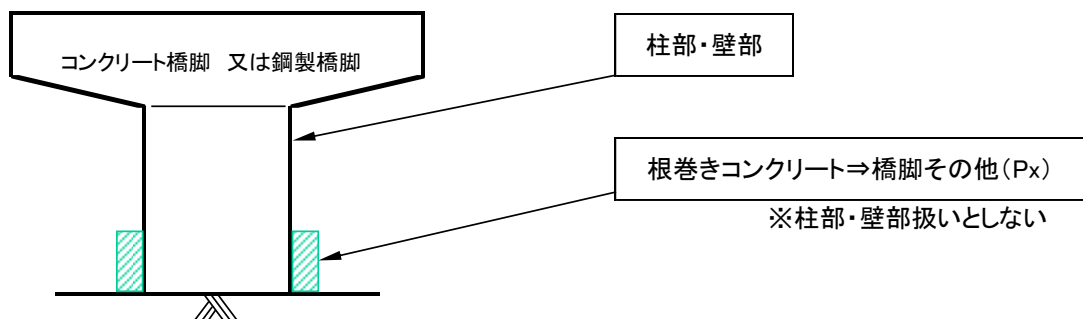
付図-1. 2 要素番号例 (その9)

⑦橋脚、橋台、基礎(Pw, Pb, Pc, Ap, Ac, Aw, Ff)

- ・ 1 径間目 (単径間を含む。) は、起点側下部工を「**01」, 終点側下部工を「**02」とする。
- ・ 2 径間目以降は、起点側下部工は起点側径間の部材 (要素) とし、終点側下部工を「**02」とする (「**01」が存在しない。)
- ・ なお、落橋を防止する目的で桁かかり長確保のために橋台・橋脚の天端を拡幅している場合においては、拡幅部は「落橋防止システム」とする (⑭参照)。

a) 標準例

b) 橋軸直角方向に分離している例

c) 橋脚の根巻きコンクリートの例

- ・ 根巻きコンクリートは、橋脚その他 (P x) 部材として扱う。

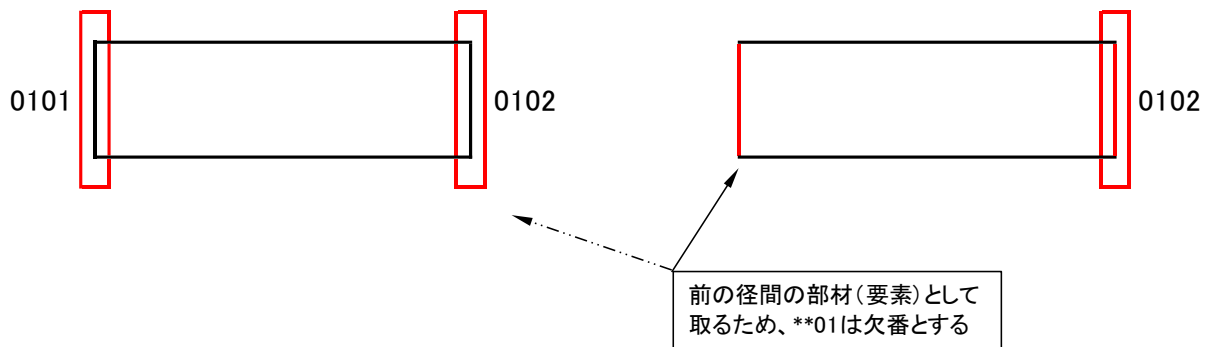
付図-1. 2 要素番号例(その10)

⑧伸縮装置(Ej)

- ・1径間目(単径間を含む。)は、起点側下部工部を「**01」, 終点側下部工部を「**02」とする。
- ・2径間目以降は、起点側下部工部は起点側径間の部材(要素)とし、終点側下部工部を「**02」とする(「**01」が存在しない。)

ア)標準例

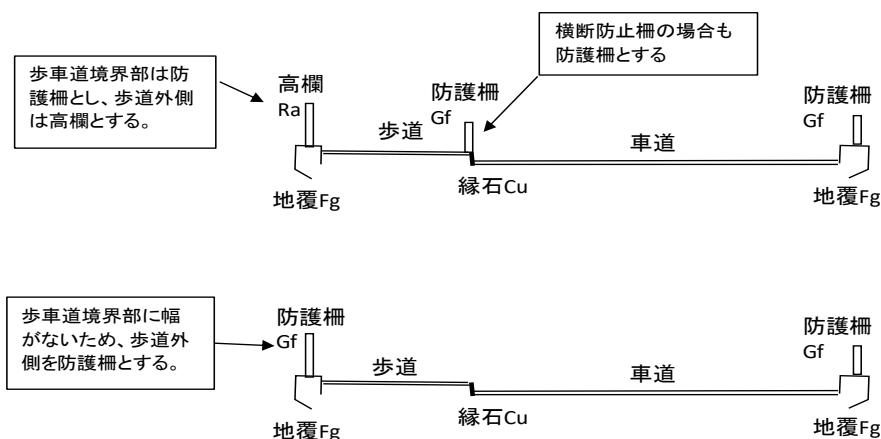
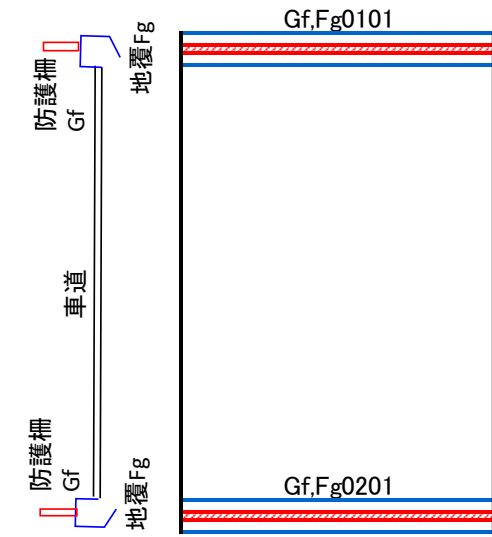
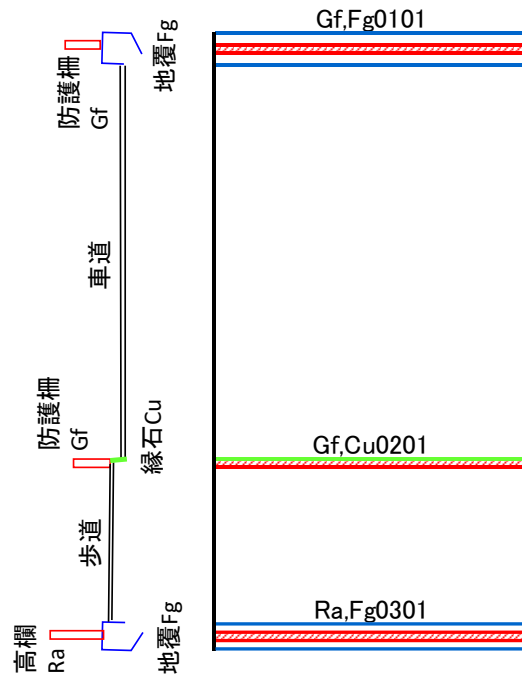
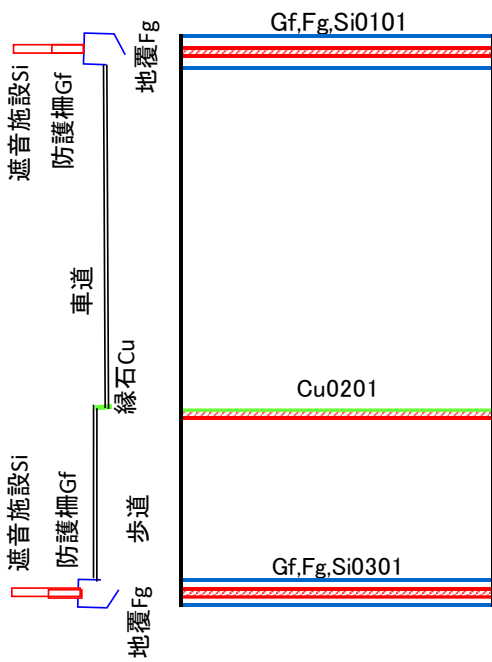
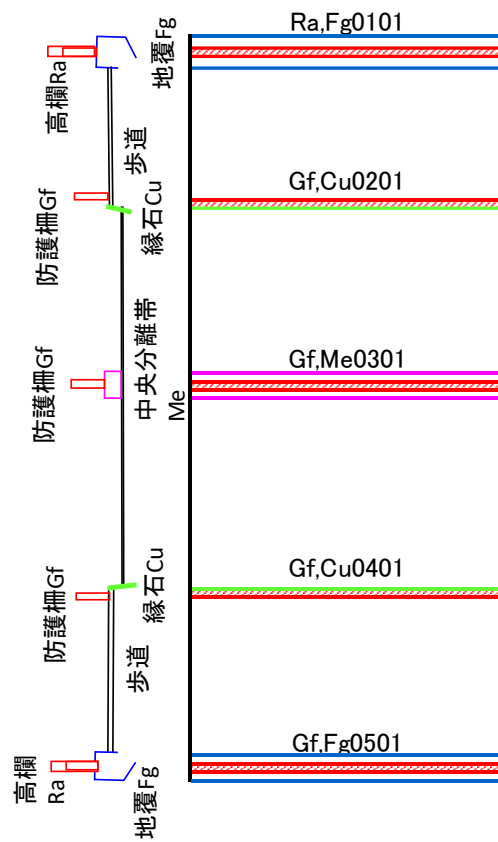
付図-1. 2 要素番号例 (その11)

⑨高欄(Ra), 防護柵(Gf), 地覆(Fg), 縁石(Cu), 遮音施設(Si), 中央分離帯(Me)

- ・高欄, 防護柵の使い分けは, 設計基準は考慮せず, 車両が衝突する可能性がある(最も車道よりの)ものを防護柵とする。

- ・高欄, 防護柵等の路上施設は, 部材単位に付番するのではなく, 橋軸方向の全体の位置で付番する。
- ・地覆と縁石, 防護柵と高欄は連番とし, それぞれ位置ごとの行番号が揃うようにする。

a) 標準例

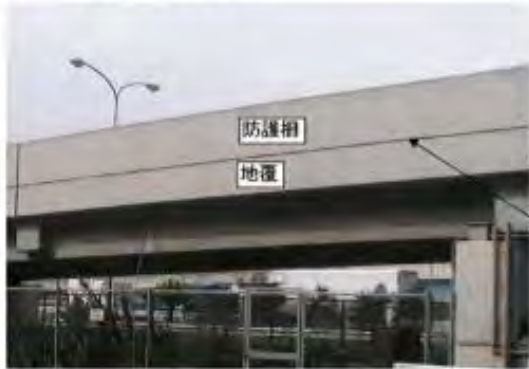
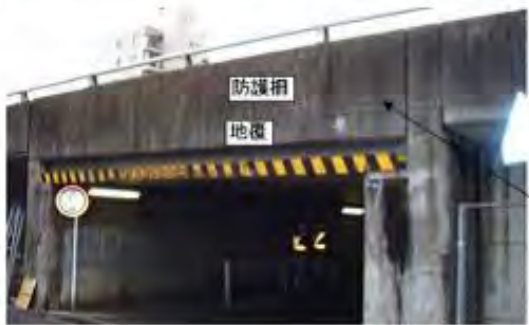
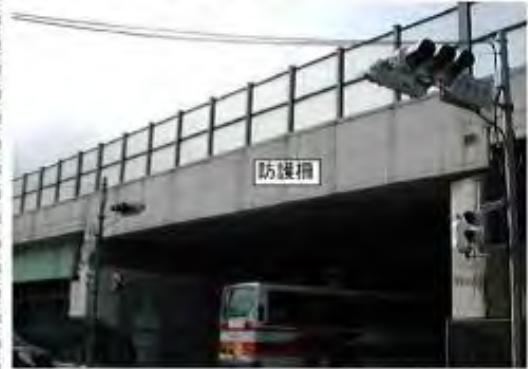
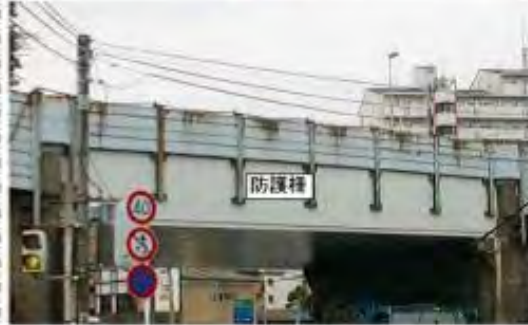
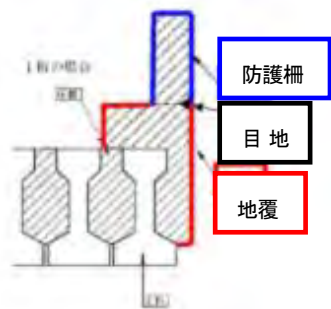
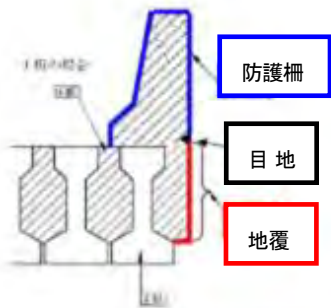
b) プレテン桁のコンクリート防護柵の例

防護柵・地覆の部材区分は、次のとおりとする。

- ・全て防護柵（不明確な仮想線による分割は行わない。）
- ・また、損傷図には断面位置がわかるような表記を行う。

例-1

外面側で分けられる場合

例-2

外面側で分けられない場合
