橋 梁 定 期 点 検 要 領

平成26年10月
(令和7年3月改定)

和歌山県 県土整備部 道路局 道路保全課

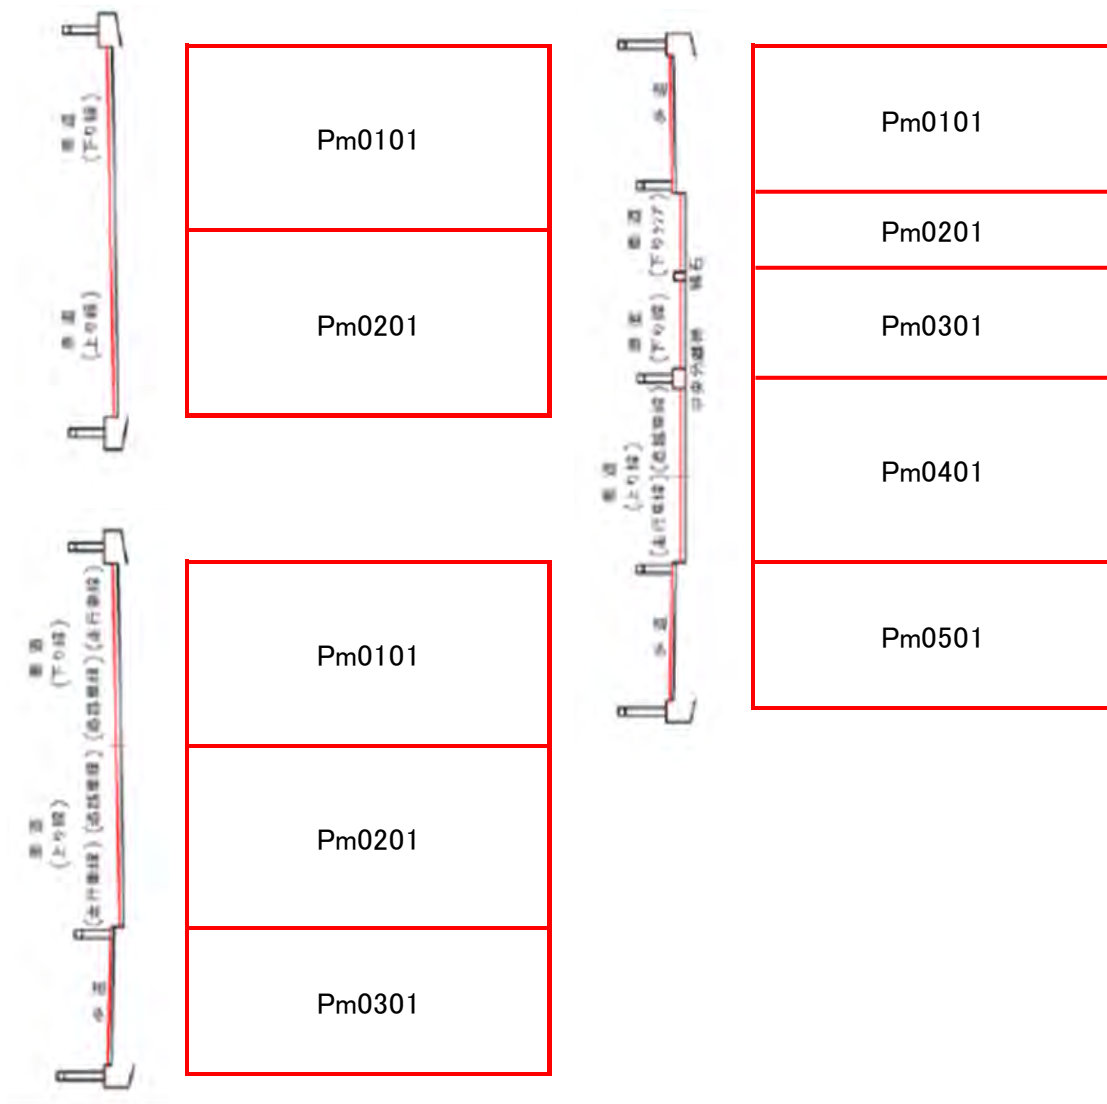
付図－1. 2 要素番号例 (その12)

⑩舗装 (Pm)

- ・舗装は、車道部については、上下線または防護柵、縁石、中央分離帯で区切られた区画で分割する。
- ・歩道部と車道部は、分割する。
- ・上下線それぞれ複数の車線があっても、防護柵等で分離されていない場合は、分割しない。(上下線の分割のみ行う)

ア) 標準例

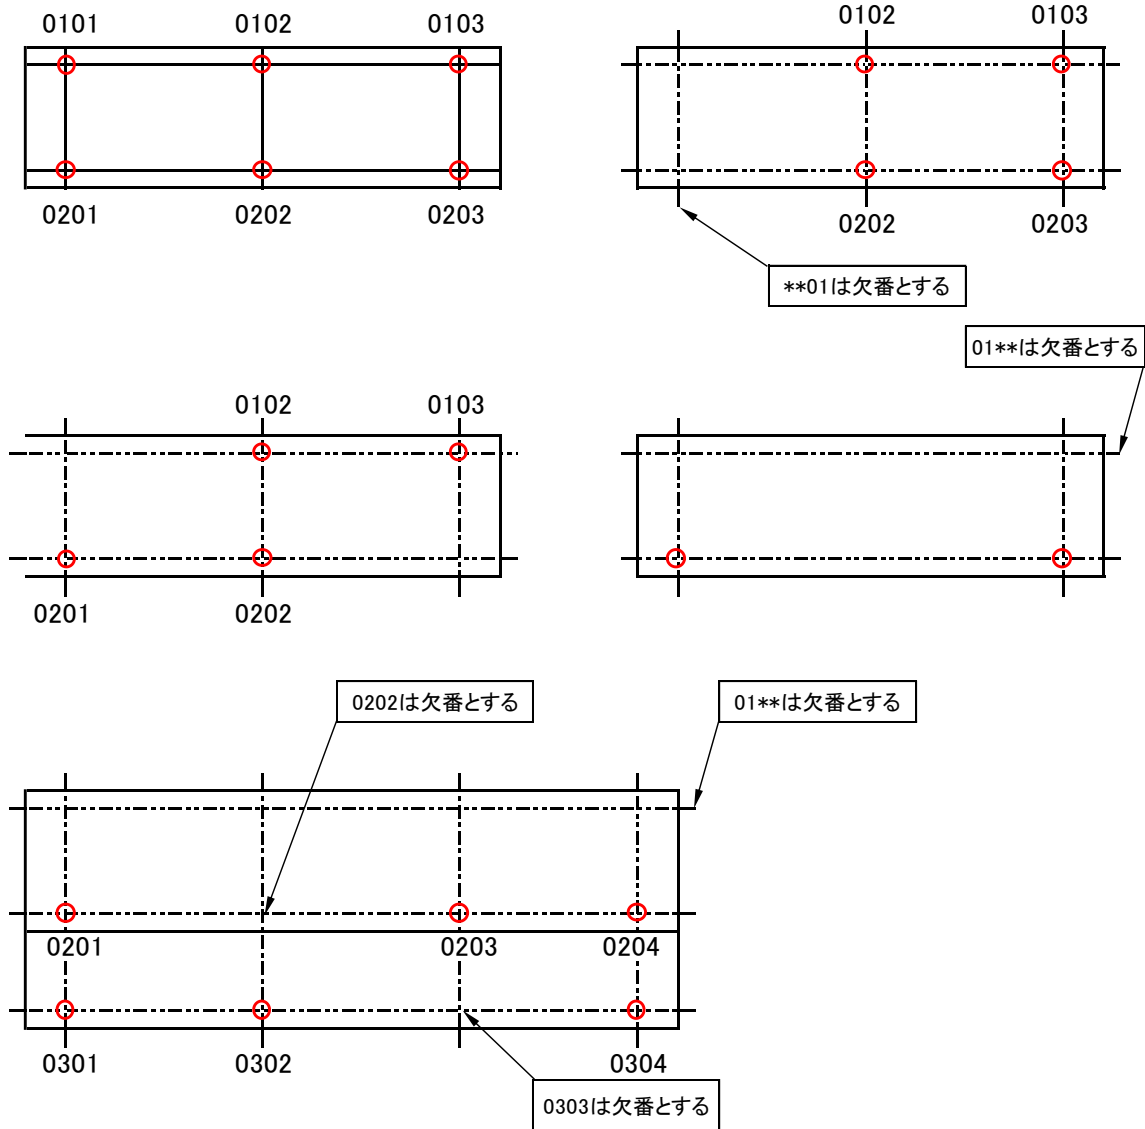
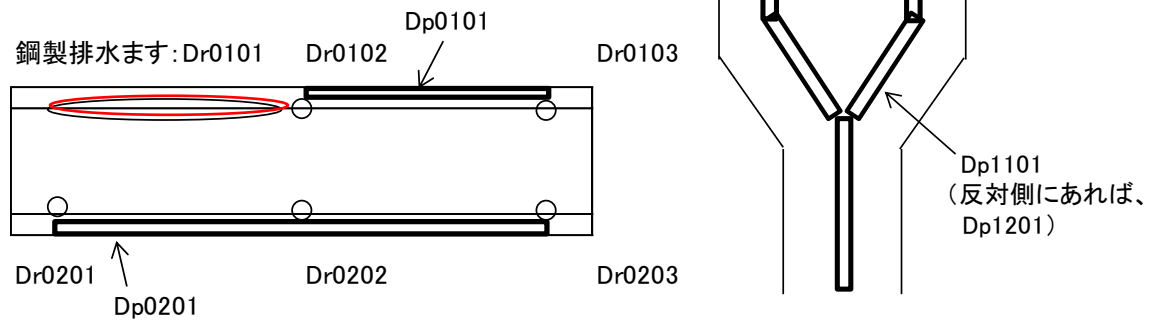
付図－1. 2 要素番号例 (その13)

⑪排水施設 (Dr, Dp)

- ・排水施設（排水ます，排水管，その他）のある位置ごとに付番する。
- ・上部構造に設置の排水管は，橋軸方向の全体の位置で付番する。
- ・下部構造に設置の排水管は，設置された下部構造の面毎に付番し，要素番号の左側の桁を「1」とする。
- ・鋼製排水溝は，排水ます（Dr）とする。

ア) 標準例

1) 排水管，鋼製排水溝の例

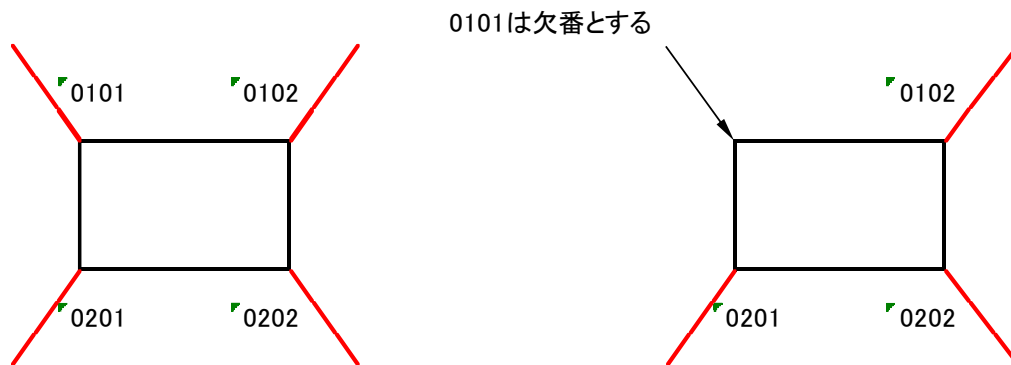
付図－1. 2 要素番号例 (その14)

⑫袖擁壁(Ww)

- ・袖擁壁のある位置ごとに付番する。

a) 標準例

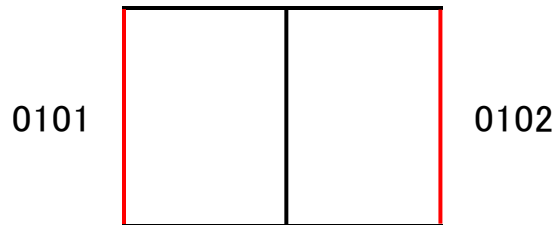
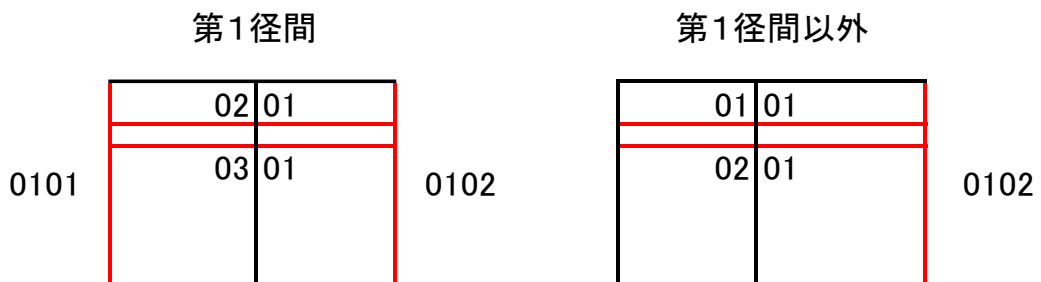
付図－1. 2 要素番号例（その15）

b) 下部構造（橋軸直角方向）に添架の例

- ・ 下部構造（橋軸直角方向）に添架されたものは, 下部構造の要素番号に合わせ, 0101, 0201……（起点側）, 0102, 0202……（終点側）と付番する。

c) 混在の例

- ・ 橋軸方向と下部構造（橋軸直角方向）に添架が混在する場合は, 次を基本とする。

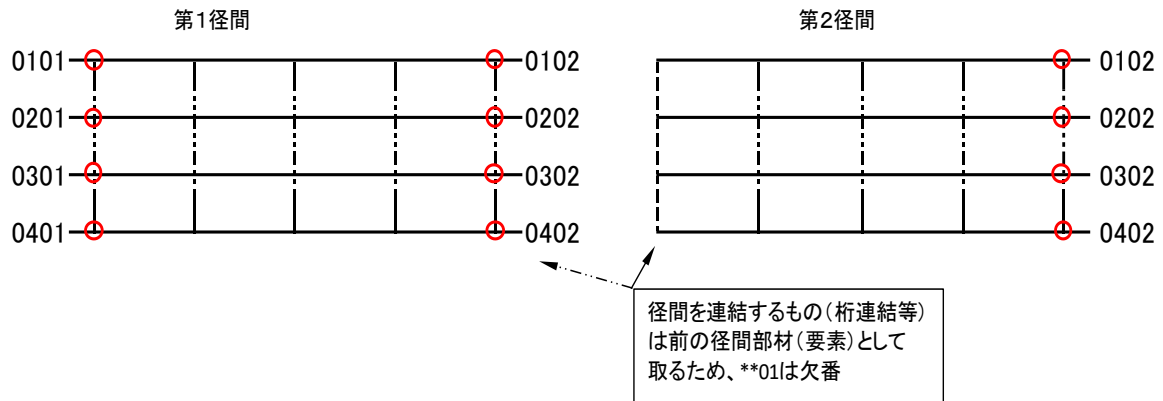
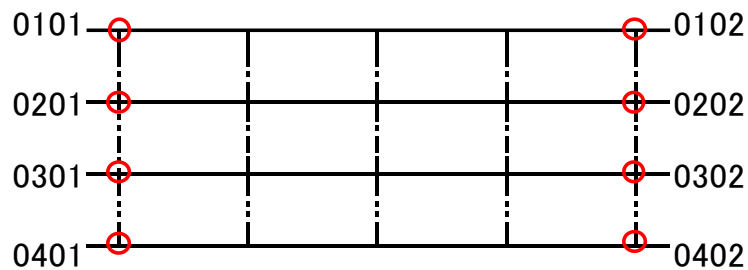
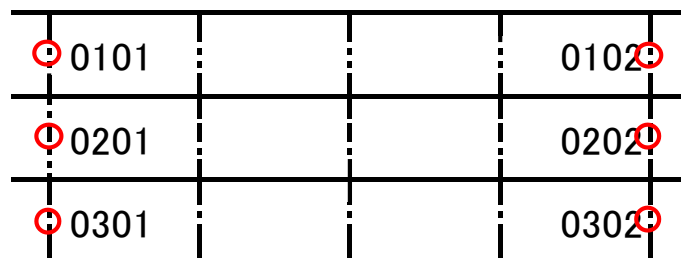
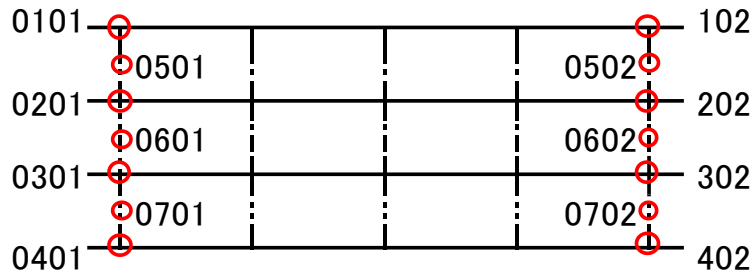
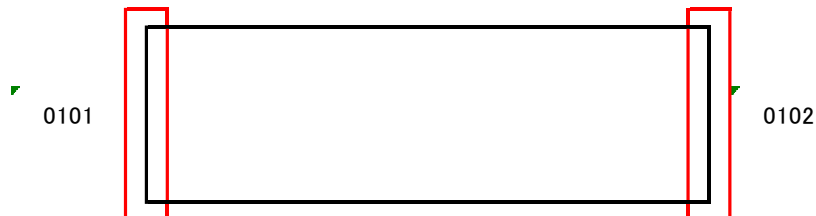
付図－1. 2 要素番号例（その16）

⑭落橋防止システム(落橋防止構造(Ss), 横変位拘束構造(Sd))

a) 径間毎に独立の例

- ・ 支承の付番方法に準じ、径間毎に独立しているものは各径間の部材とし、径間を連結するものは若い番号順の径間部材とする。

b) 桁関連の例

- ・ 桁に取り付いているもの、または桁直下等に取り付いているものの要素番号は、桁の番号に合わせる。

c) 桁間の例

- ・ 桁間を跨ぐもの、または桁間に設置されたものは、若番側の桁番号に合わせる。

d) 混在の例

- ・桁に取り付いているもの、または桁間を跨ぐものが混在する場合は、桁に取り付いているものを優先する。

e) 新旧混在の例

- ・新旧の落橋防止システムが存在する場合、旧落橋防止システムの番号は変更せず、新しい落橋防止システムには続き番号を付す。なお、材料による区分はしない。

f) 天端拡幅部の例

- ・落橋を防止する目的で桁かかり長確保のために橋脚・橋台の天端を拡幅している場合においては、拡幅部は、落橋防止システムとする。この場合、RC 構造で前面拡幅されているものについては、下部構造の要素番号に合わせる。

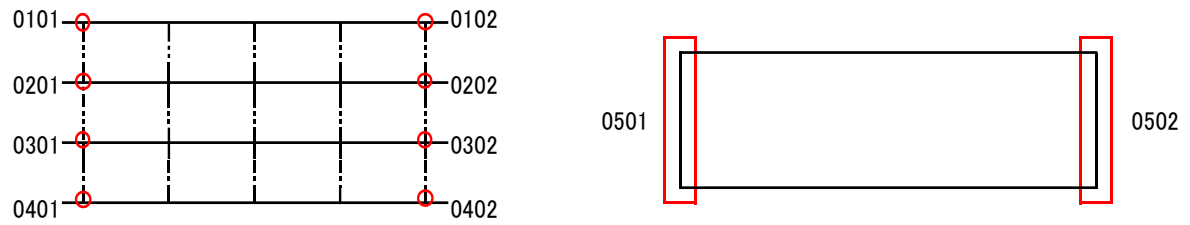
g) 天端拡幅部との混在の例

・上部構造付き落橋防止システムと橋脚・橋台等の天端拡幅部が混在する場合は、上部構造に取り付いているものを優先する。

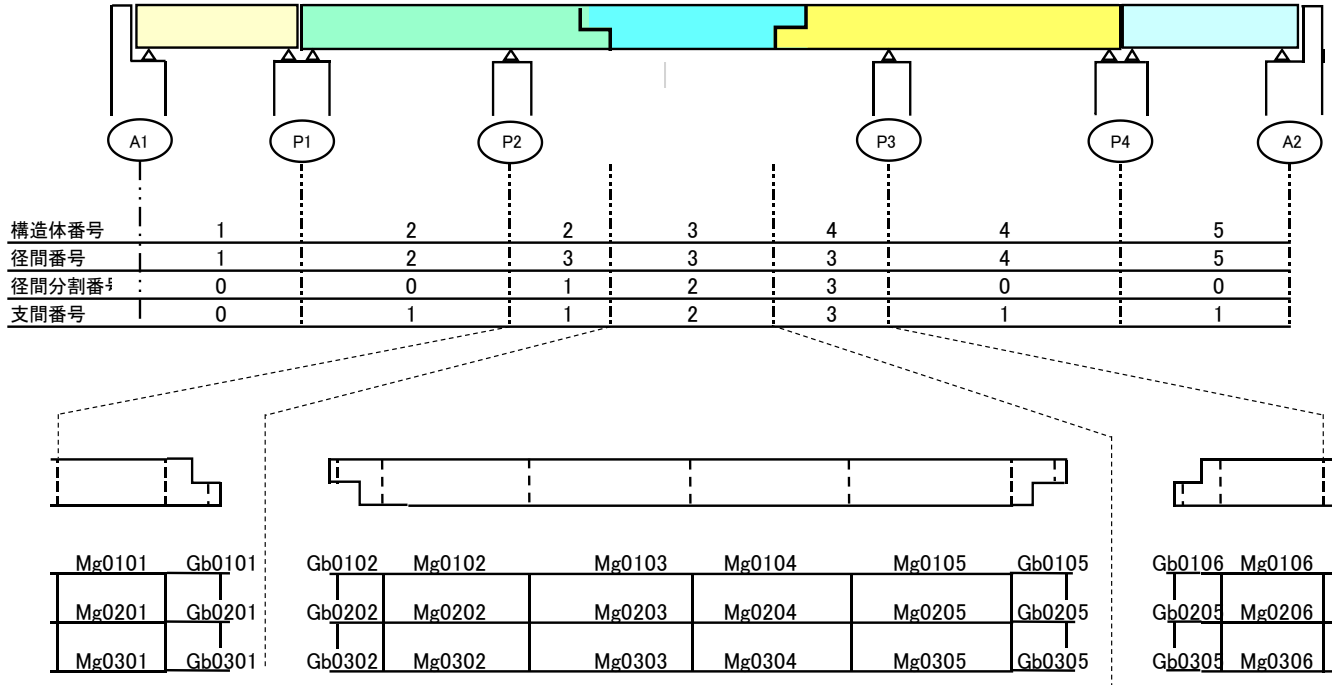
付図－1. 2 要素番号例（その17）

・ゲルバー部

a) 標準例

注：Mg0101 の要素には、Gb0101 の要素を含む。つまり、ゲルバー要素 Gb0101 では、ゲルバー要素として損傷程度を評価する。一方、主桁要素 Mg0101 では、ゲルバー要素 Gb0101 を含めて損傷程度を評価する。他のゲルバー要素において同じ。

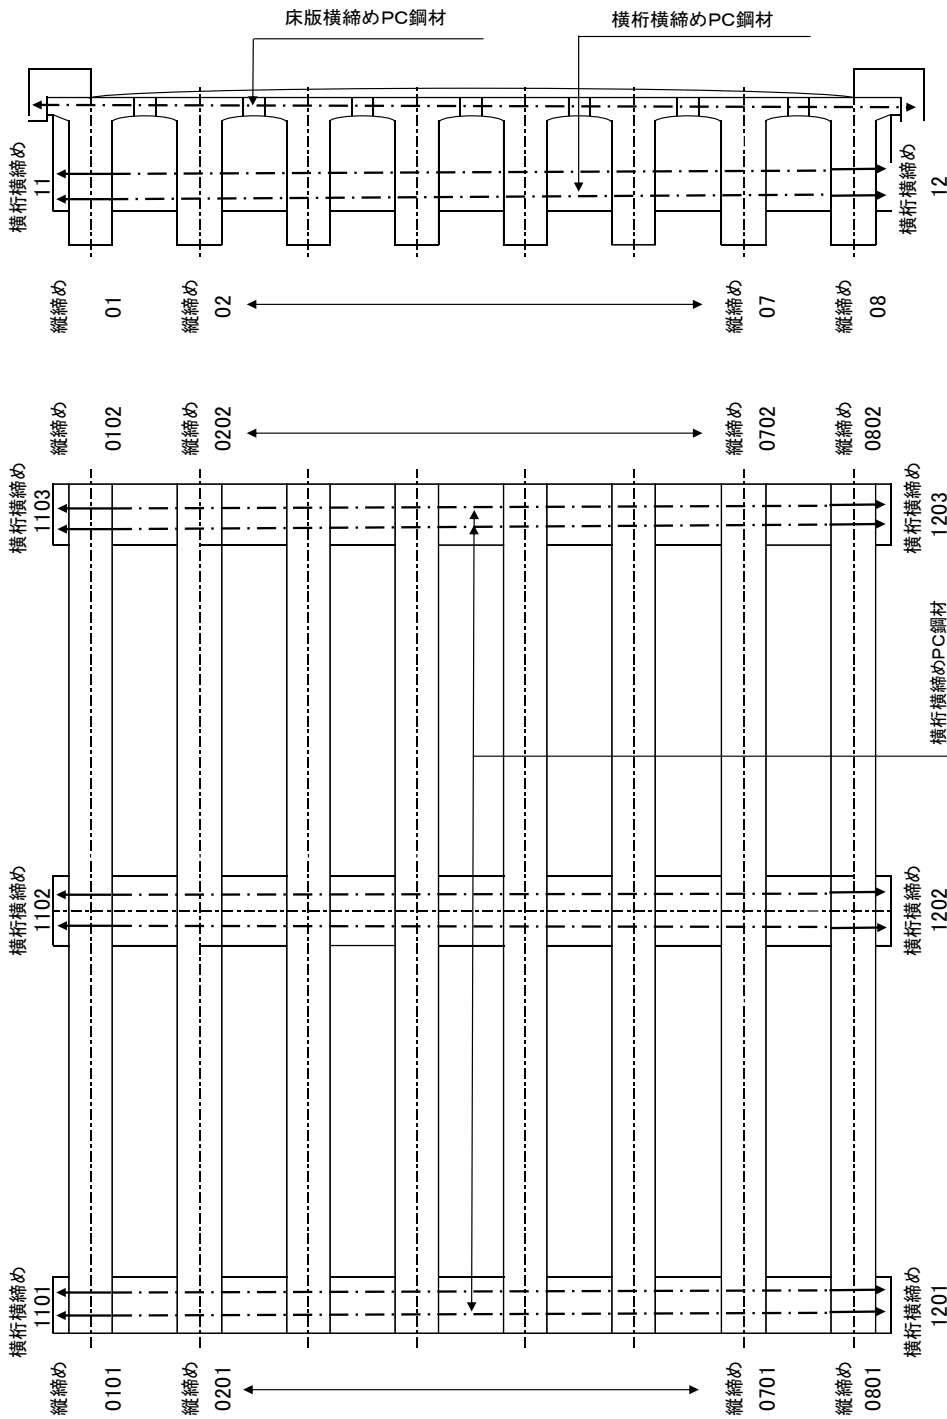
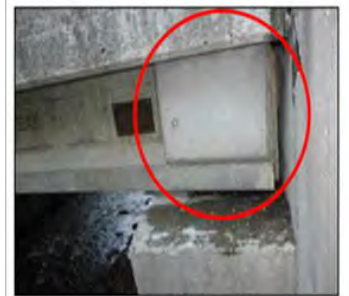
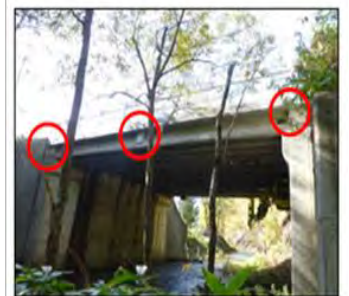
a) プレテン・ポステンT桁橋（横桁）の例

- ・ 横桁横締め，床版横締めが無い場合は，要素番号は付与しない。
- ・ P C 連結桁部の後打ちコンクリート部は横桁として扱うものの，P C 横締め定着部に起因する損傷はP C 定着部としても記録を行うため，番号の付与を行う。
- ・ 部材位置が異なる場合の要素番号の前2桁は，10 番単位で切り上げる。

※地覆水切りが上床版までの打ち下ろしのため、横桁位置が確認できる。

※本事例では、縦締めが01番から08番までであるため、横桁横締めは11番から始める。
また、横桁横締めの下2桁は、横桁の部材番号と同じとする。

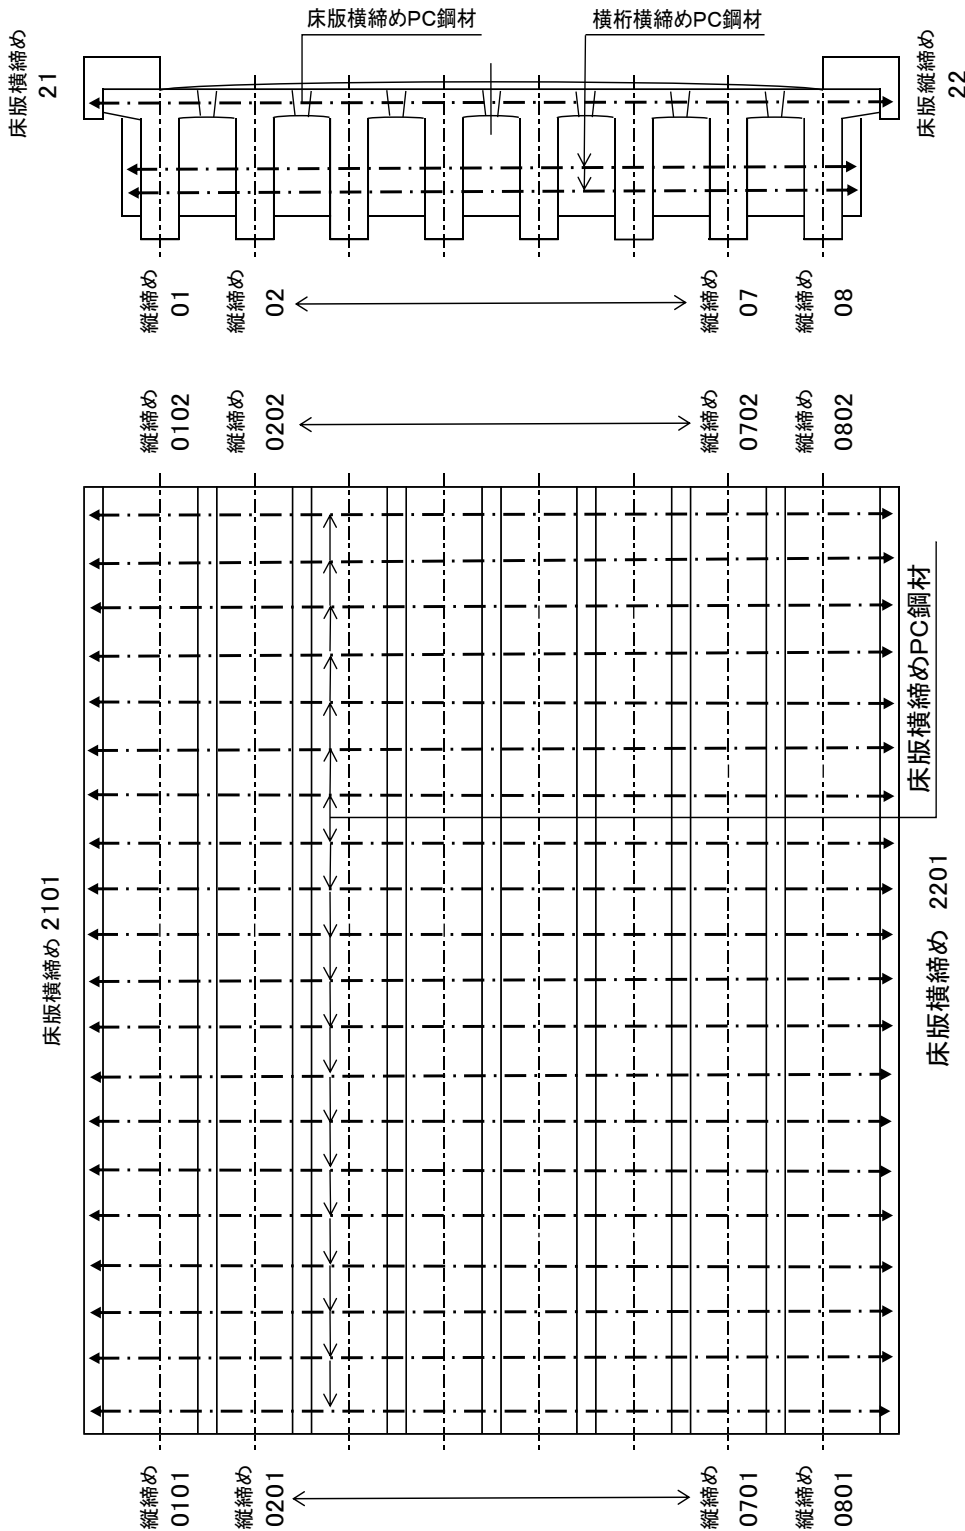
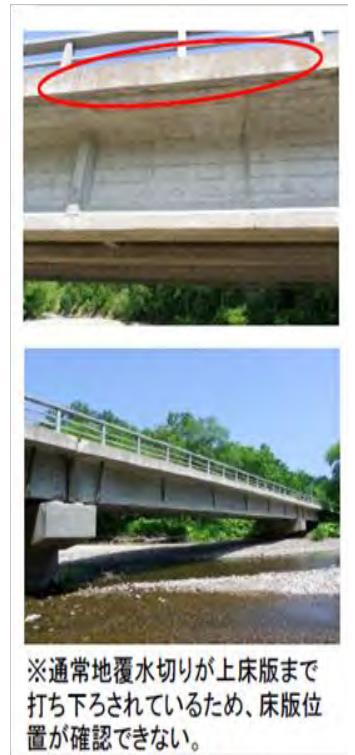
b) プレテン・ポステンT桁橋（床版）の例

※通常地覆水切りが上床版まで打ち下ろされているため、床版位置が確認できない。

※ 本事例では、縦締めが01版から08版まで、横桁横締めが11番から12番までであるため、床版は21番から始める。また、床版横締めの下2桁は、床版の定着位置が確定できないため箇所数を1とする。

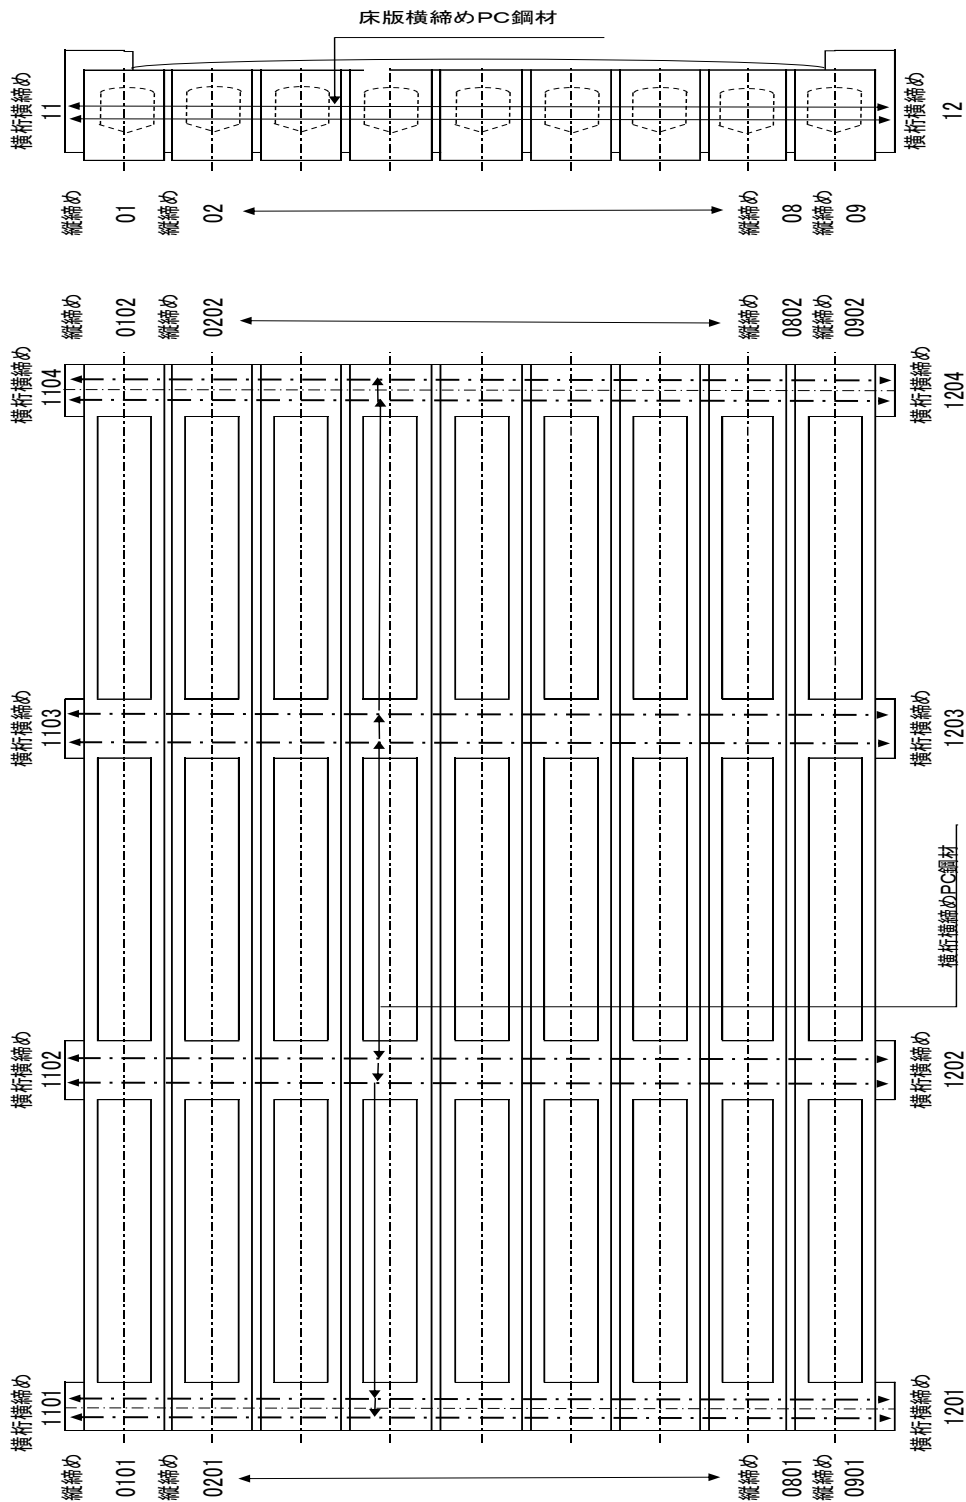
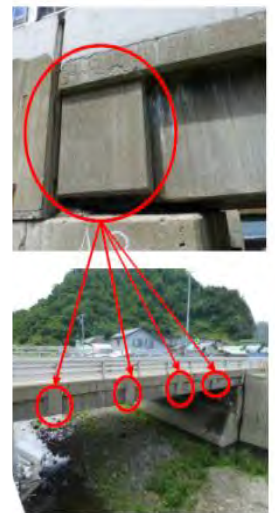
c) プレテン中空床版橋（横桁横締め位置が確定できる場合）の例

覆水切りが桁下まで打ち下ろさないため、横桁位置が確認する。

※本事例では、縦締めが01番から09番までであるため、横桁横締めは11番から始める。
また、横桁横締めの下2桁は、横桁の部材番号と同じとする。

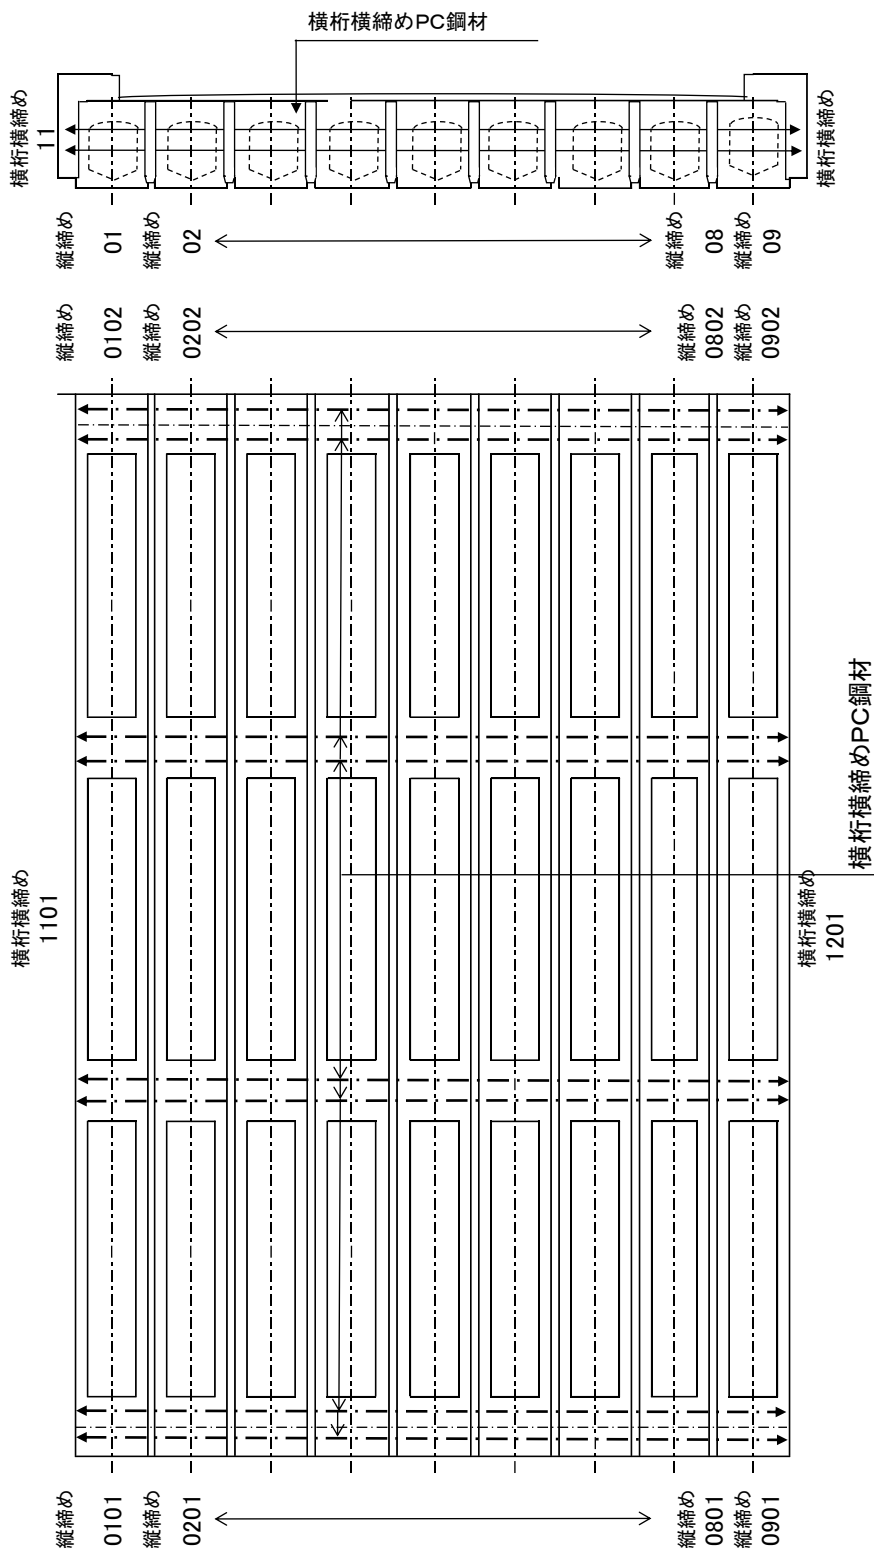
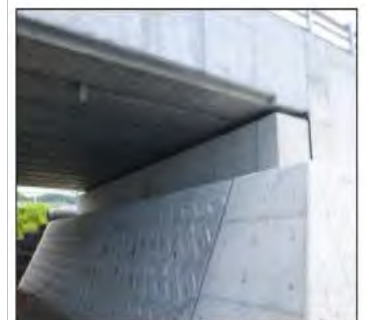
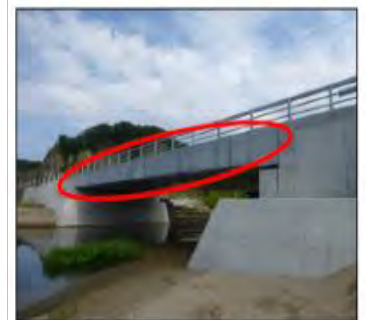
d) プレテン中空床版橋（横桁横締め位置が確定できない場合）の例

※地覆水切りが桁下まで打ち下ろされているため、横桁位置が確認できない。

※ 本事例では、縦締めが01番から09番までであるため、横桁横締めは11番から始める。また、横桁横締めの下2桁は、横桁の定着位置が確定できないため箇所数を1とする。

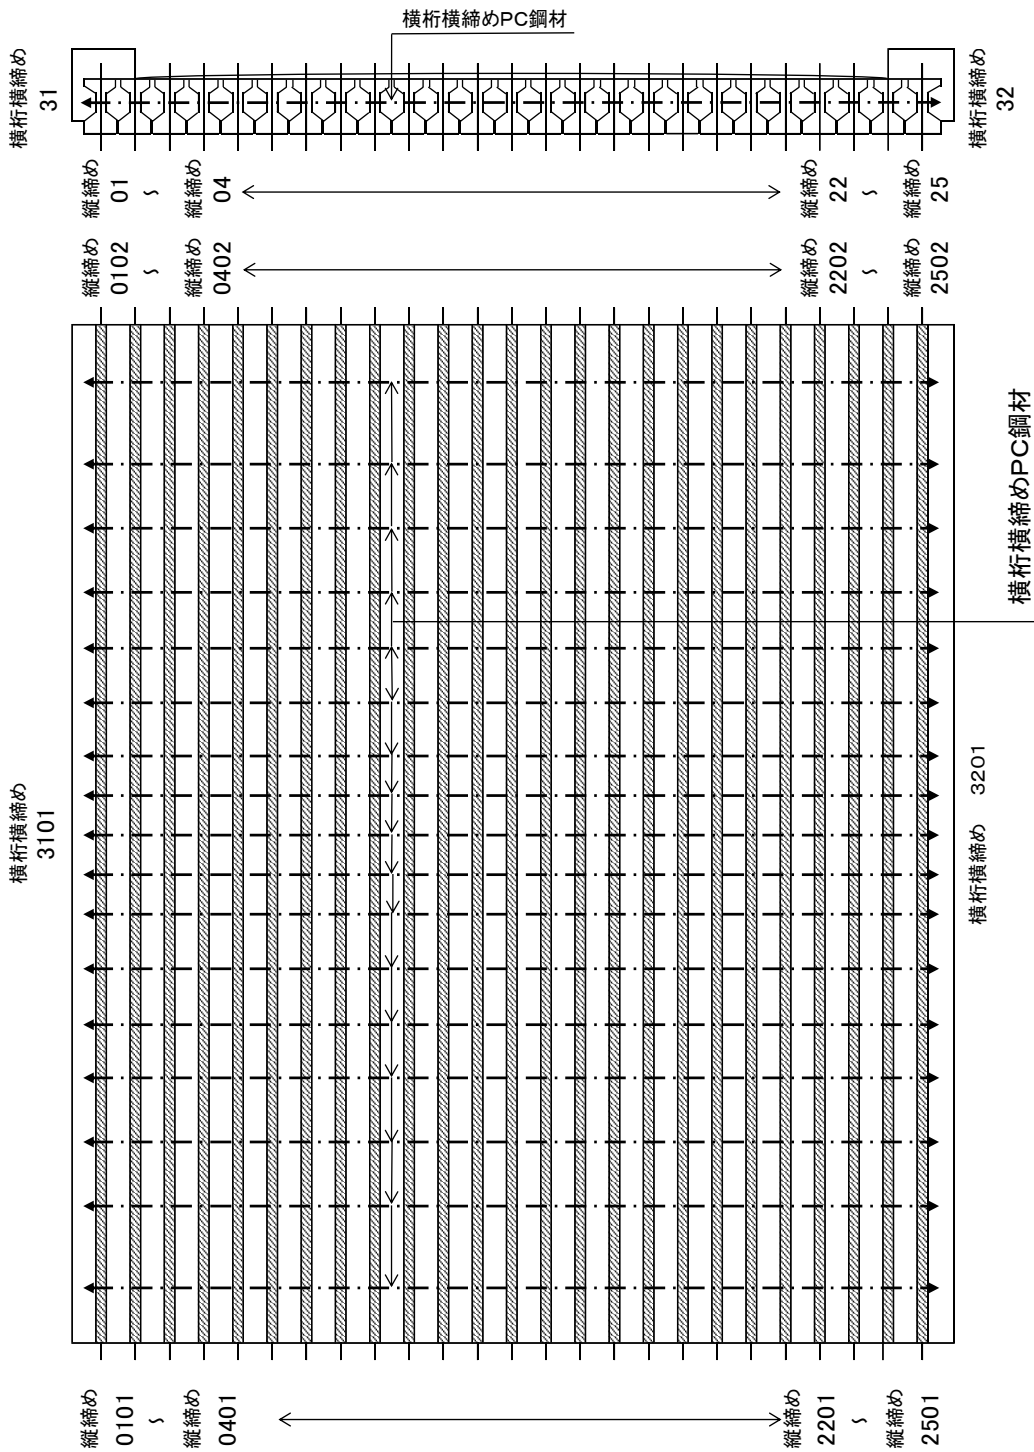
e) プレテン床版橋（横桁横締め位置が確定できない場合）の例

※通常地覆水切りが桁下まで打ち下ろされているため、横桁位置が確認できない。

※ 本事例では、縦締めが01番から25番までであるため、横桁横締めは31番から始める。
また、横桁横締めの下2桁は、横桁の定着位置が確定できないため箇所数を1とする。

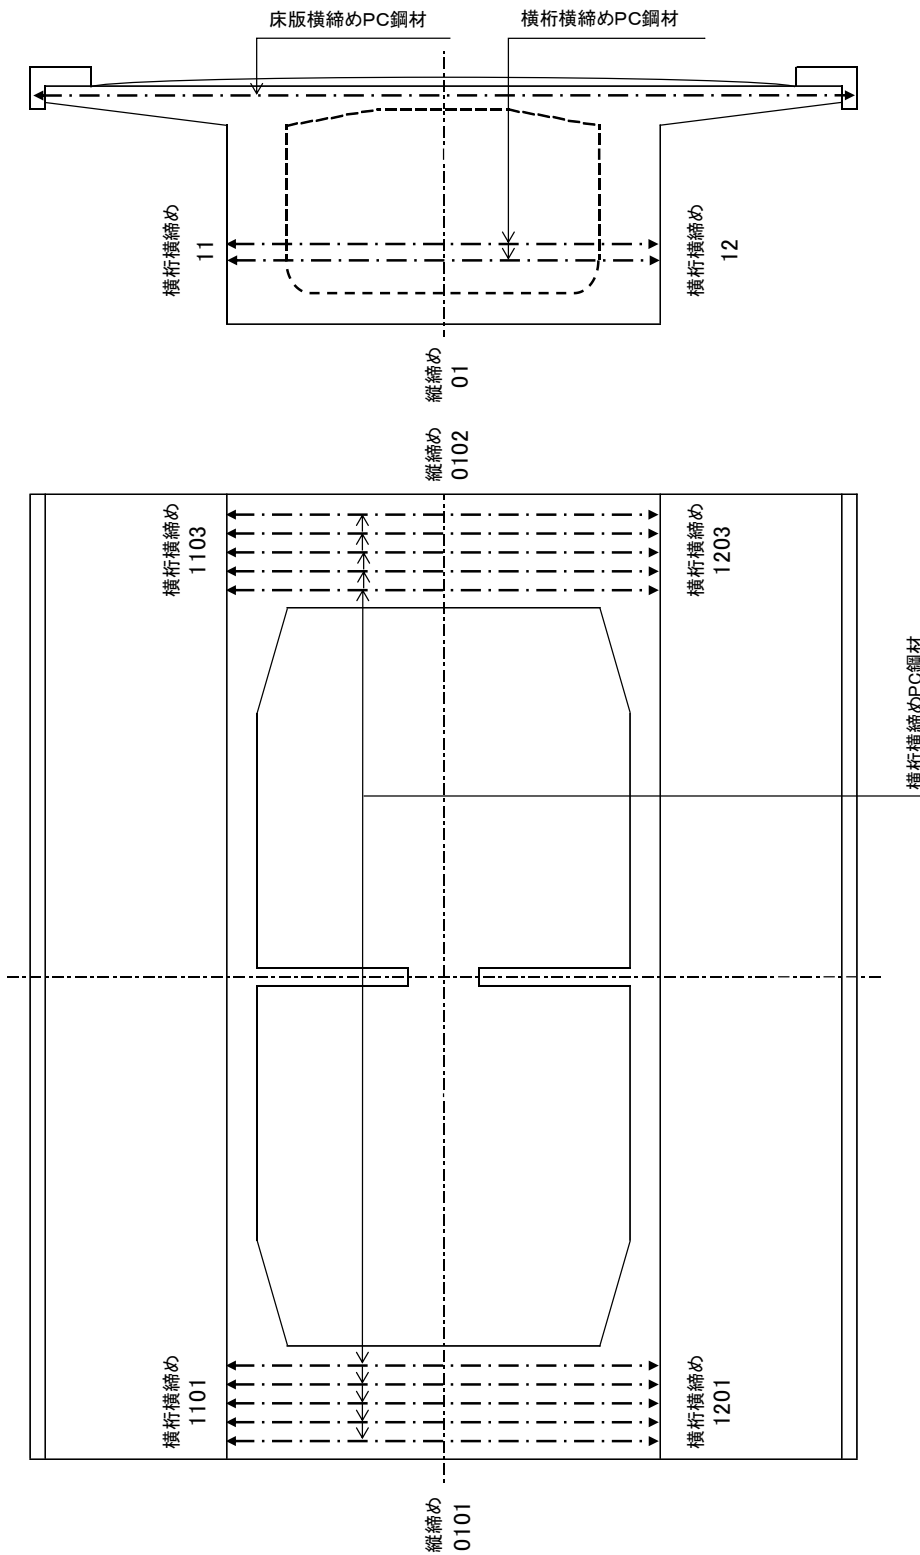
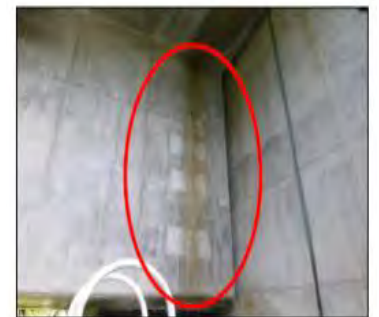
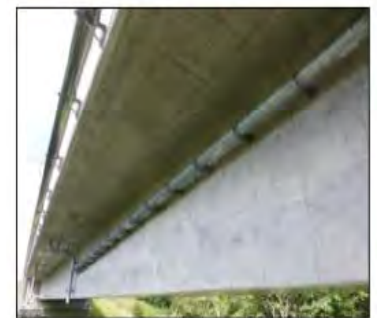
f) ポステン箱桁橋（横桁）の例

※地覆水切りが上床版までの打ち下ろしのため、横桁位置が確認できる。

※ 本事例では、縦締めが01番とし、横桁横締めは11番から始める。
また、横桁横締めの下2桁は、横桁の部材番号と同じとする。

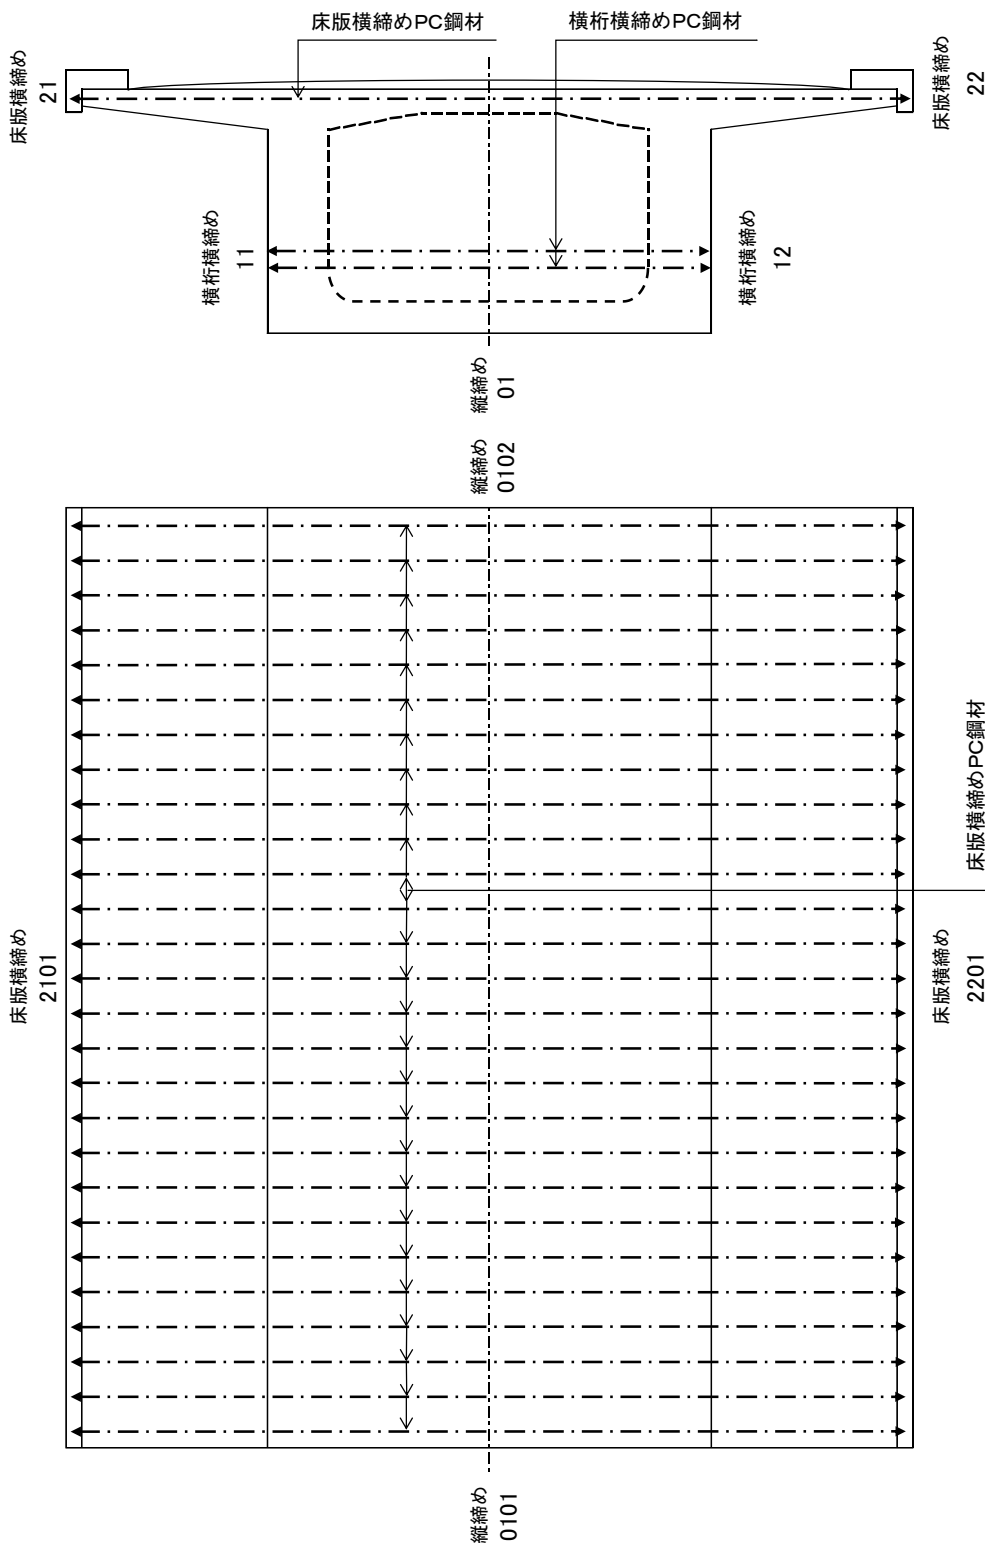
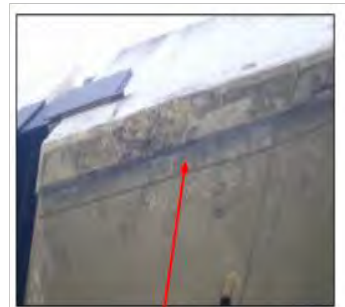
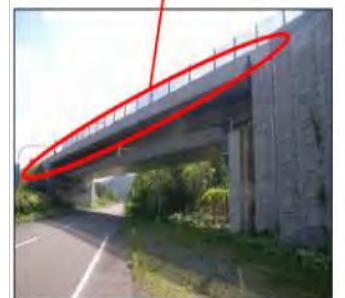
g) ポステン箱桁橋（床版）の例

※通常地覆水切りが上床版まで打ち下ろされているため、床版位置が確認できない。

※ 本事例では、縦締めが01番から始まり、横桁横締めが11番から12番までであるため、床版は21番から始める。
また、床版横締めの下2桁は、床版の定着位置が確定できないため箇所数を1とする。

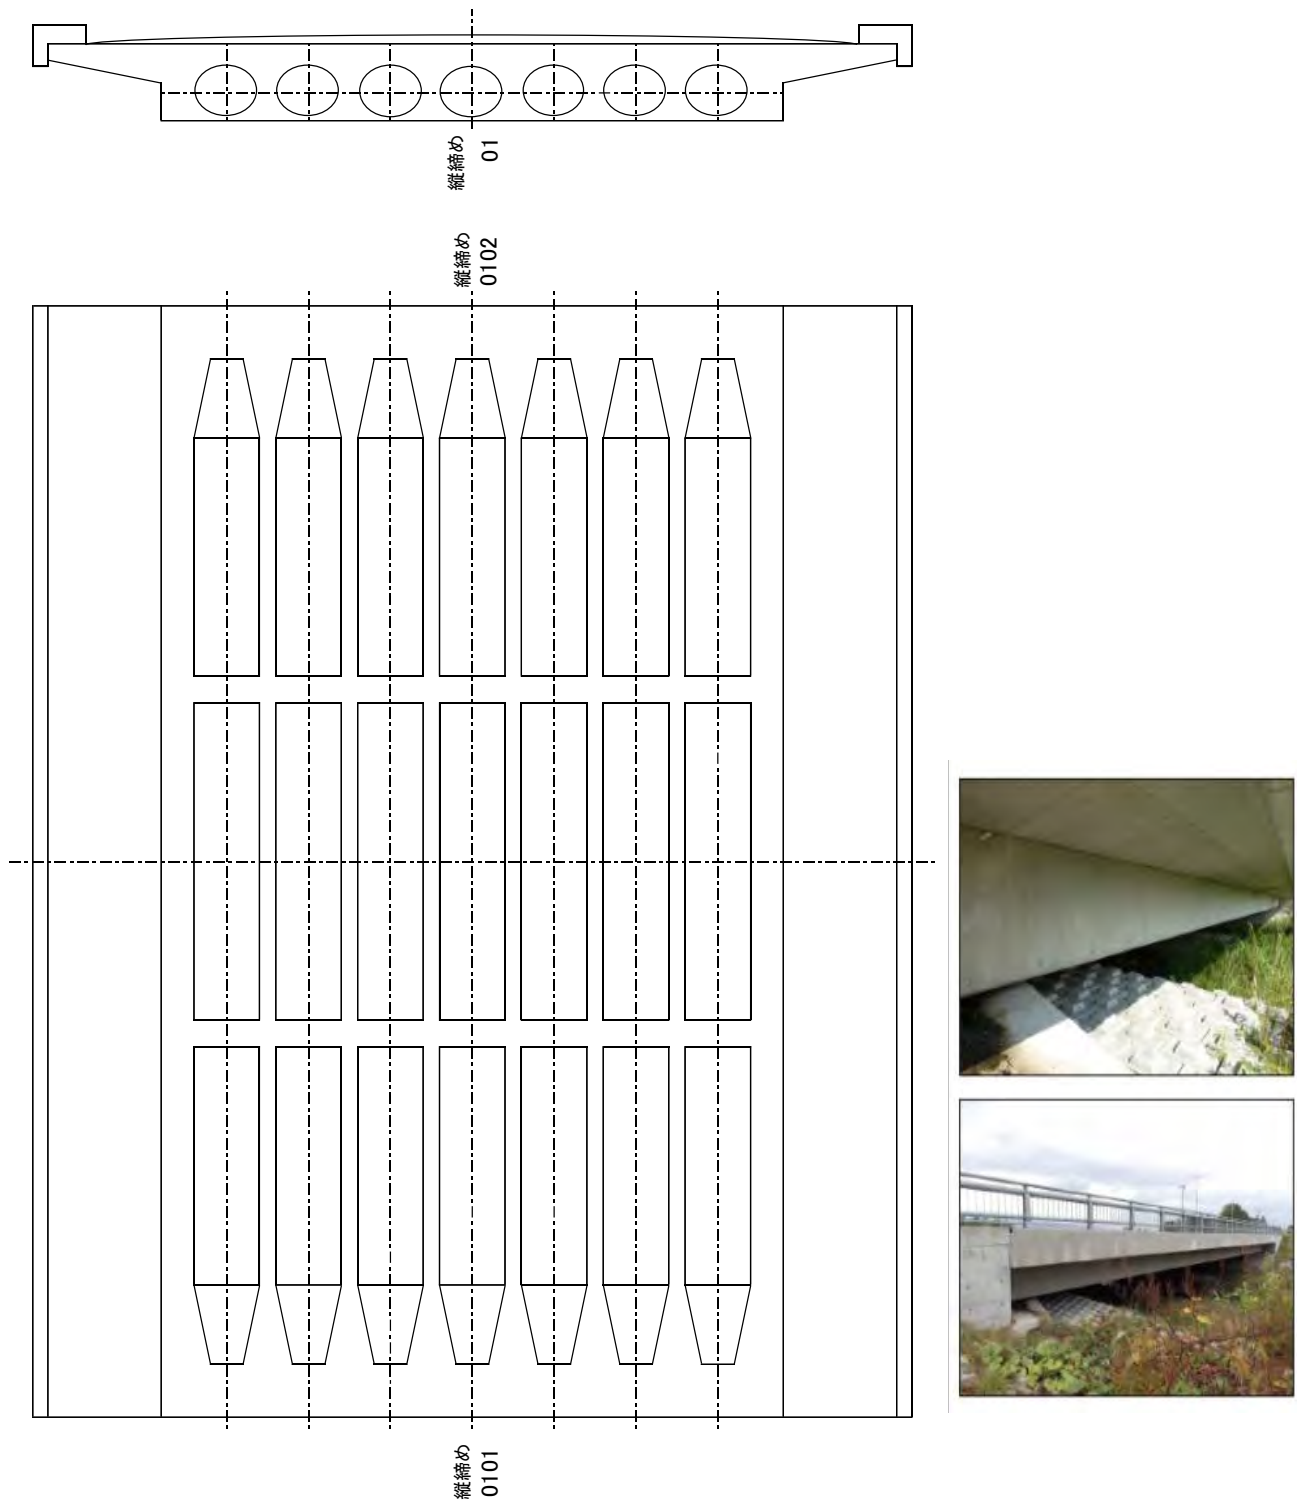
h) ポステン中空床版橋の例

※ ポステン中空床版橋では、横桁・床版横締めはないため、縦締めのみ要素番号を設定し01番とする。

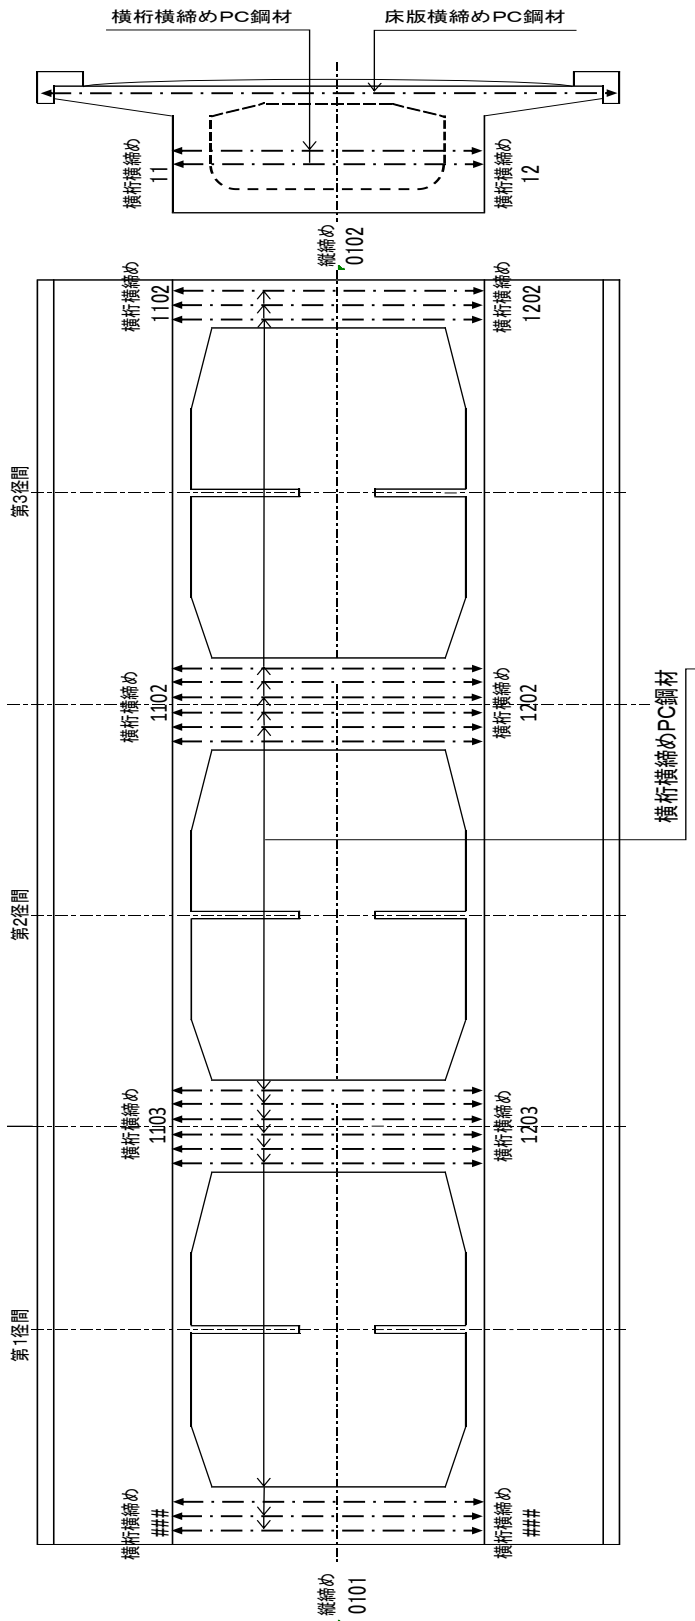
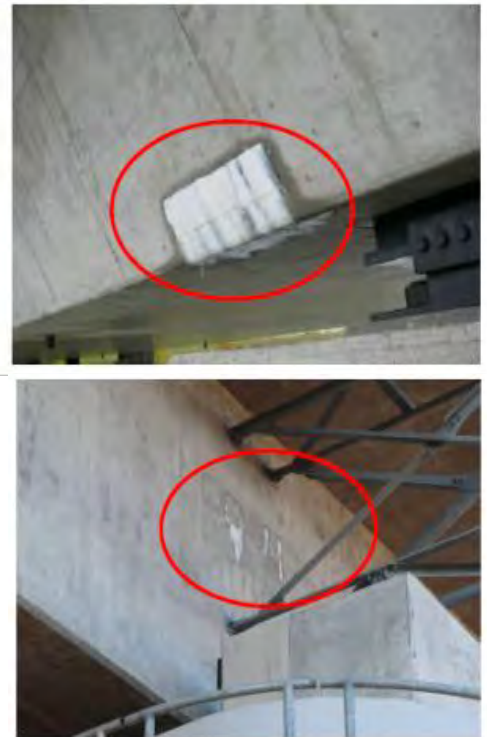
i) ポステン 3 径間連続箱桁橋 (横桁)

※地覆水切りが上床版までの打ち下ろしのため、横桁位置が確認できる。本事例では、縦締めは01番とし、横桁横締めが11番から始める。また、横桁横締めの下2桁は、横桁の部材番号と同じとする。第1径間：1101, 1201, 1103, 1203 第2径間・第3径間：1102, 1202

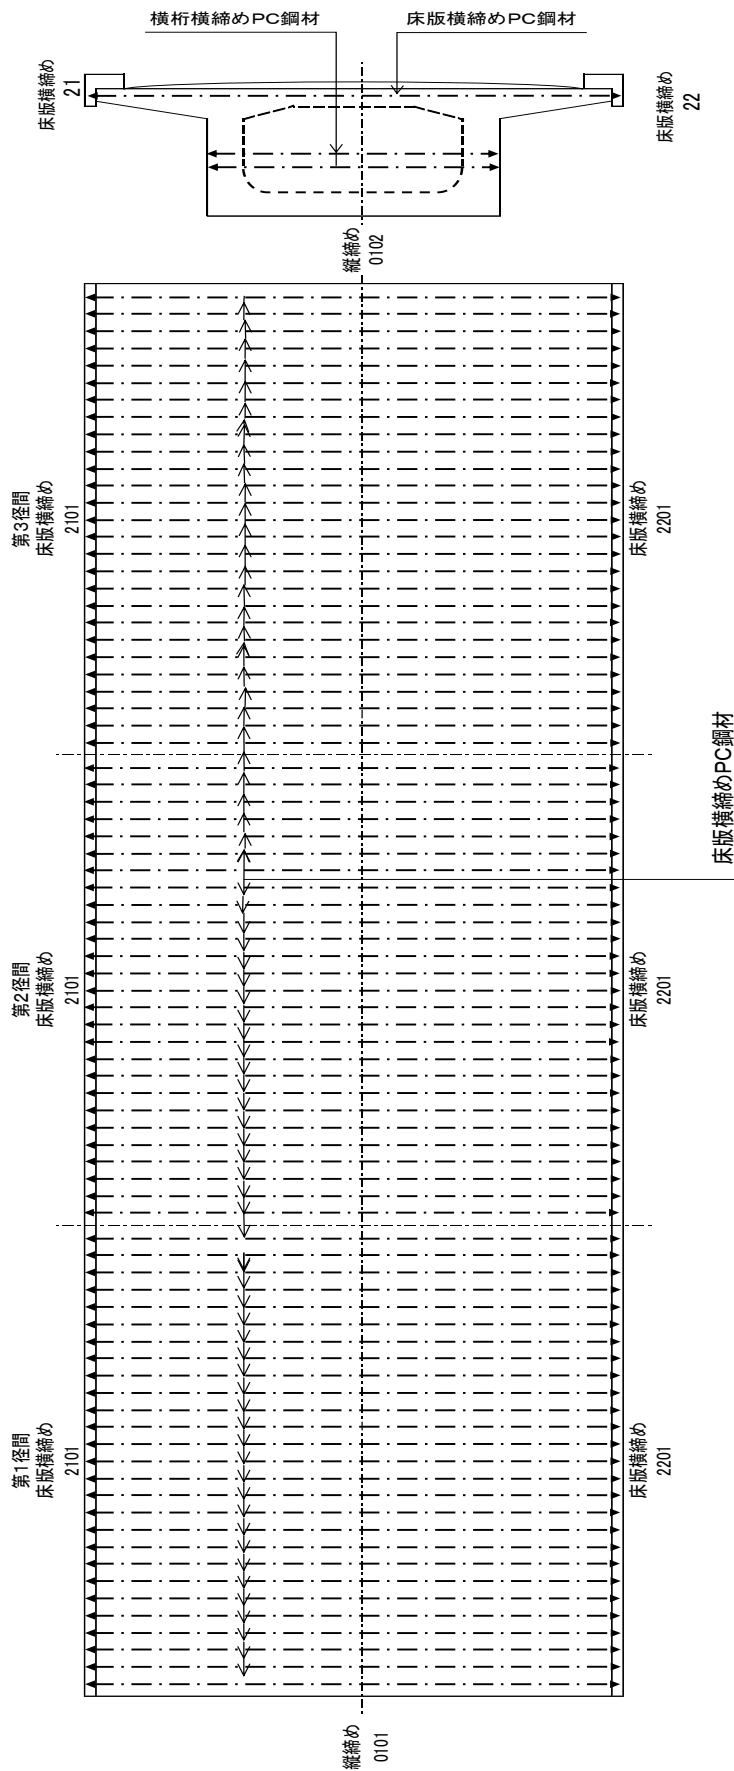
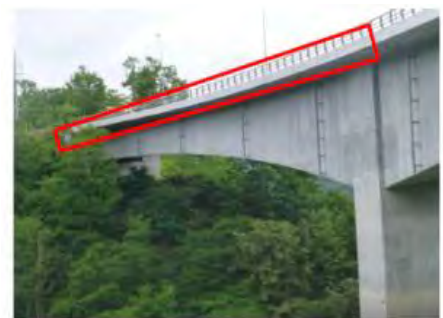
j) ポステン 3 径間連続箱桁橋（床版）の例

※本事例では、縦締めは01番とし、横桁横締めが11番から12番までであるため、床版は21番から始める。また、床版横締めの下2桁は、床版の定着位置が確定できないため箇所数を1とする。
