橋 梁 定 期 点 検 要 領

平成26年10月
(令和7年3月改定)

和歌山県 県土整備部 道路局 道路保全課

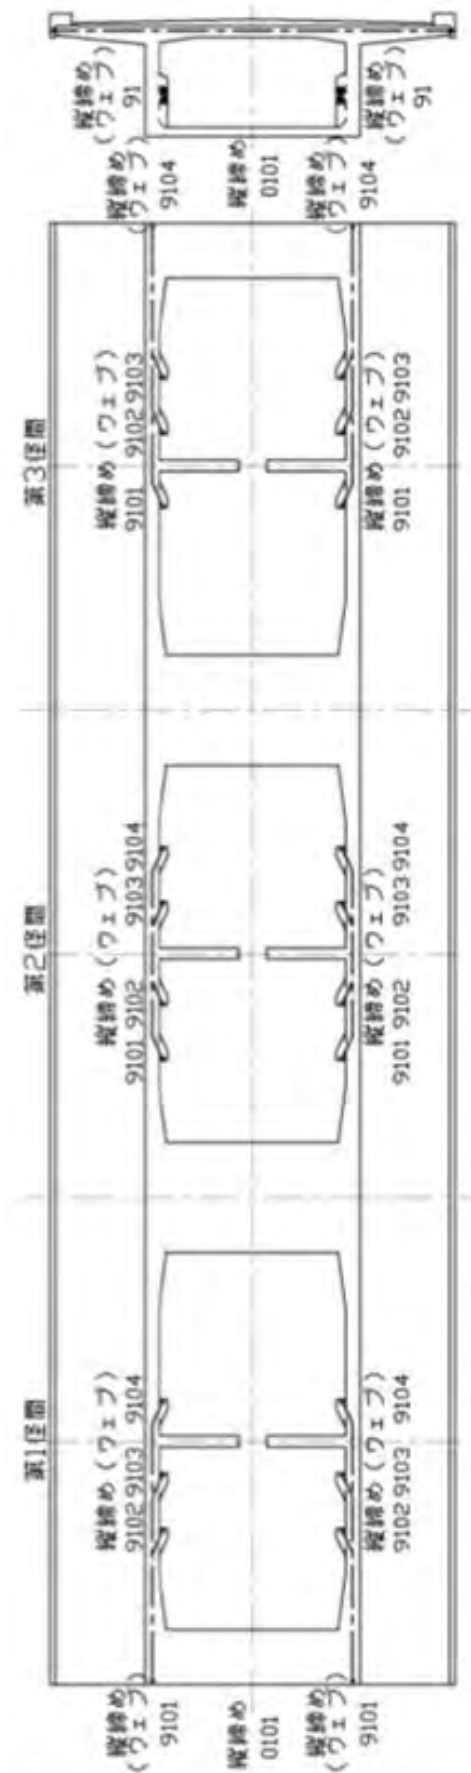
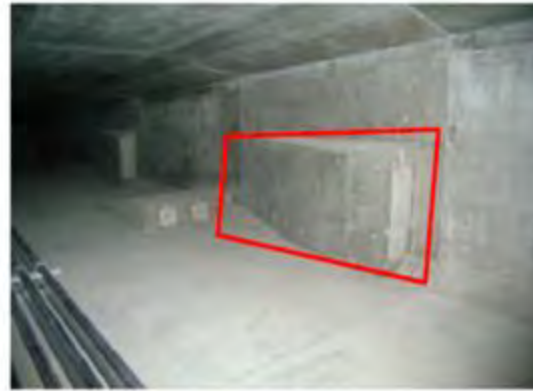
k) ポステン3径間連続箱桁橋（箱桁内・縦締めウェブ）の例

※本事例では、箱桁内の縦締めであるため、90番台とし、ウェブは91番とする。縦締めウェブの下2桁は、起点側からの定着突起の箇所数とする。このとき、両桁端部は箱桁内の定着突起状況を確認して要素番号を付けるか決定する。本事例では、端部に定着があると判断している。

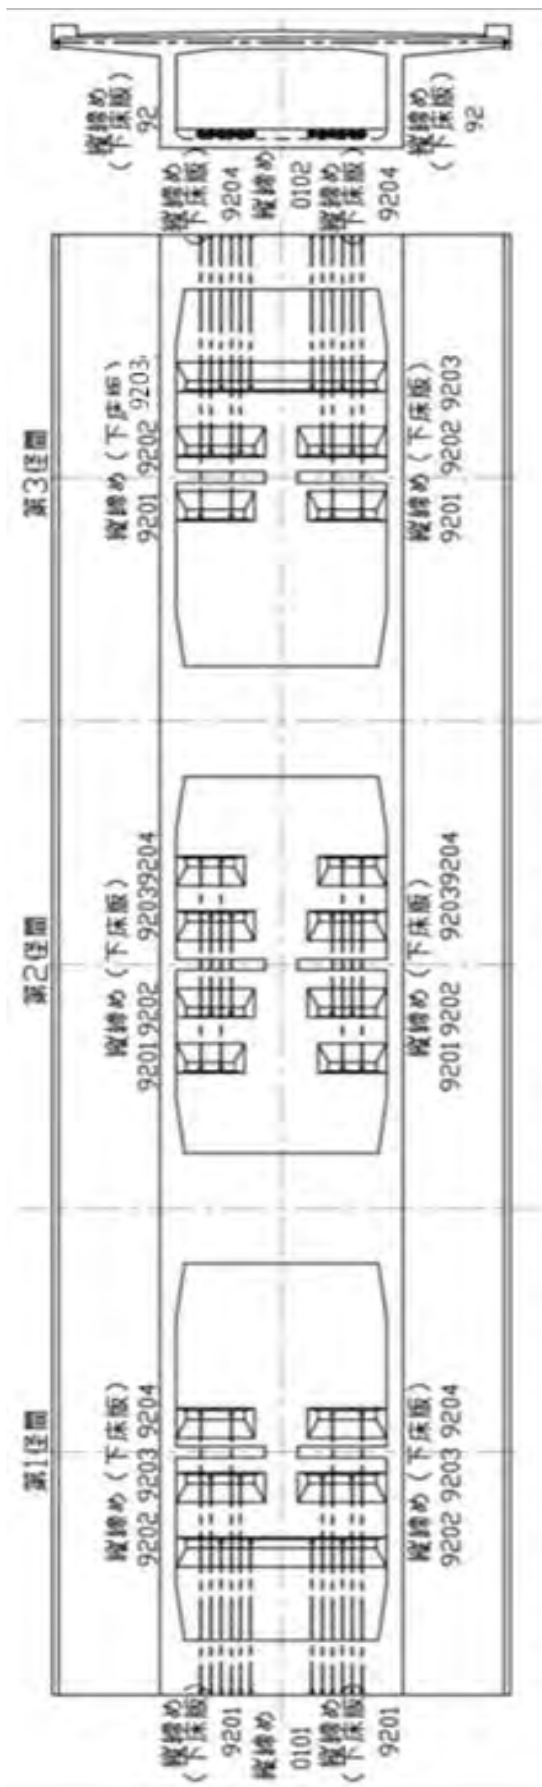
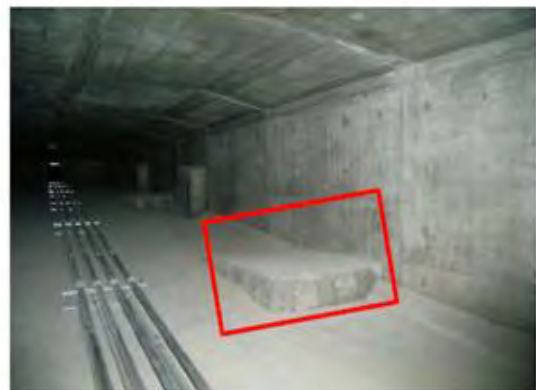
1) ポステン 3 径間連続箱桁橋（箱桁内・縦締め下床版）の例

※本事例では、箱桁内の縦締めであるため、90番台とし、下床版は92番とする。縦締め下床版の下2桁は、起点側からの定着突起の箇所数とする。このとき、両桁端部は箱桁内の定着突起状況を確認して要素番号を付けるか決定する。本事例では、端部に定着があると判断している。

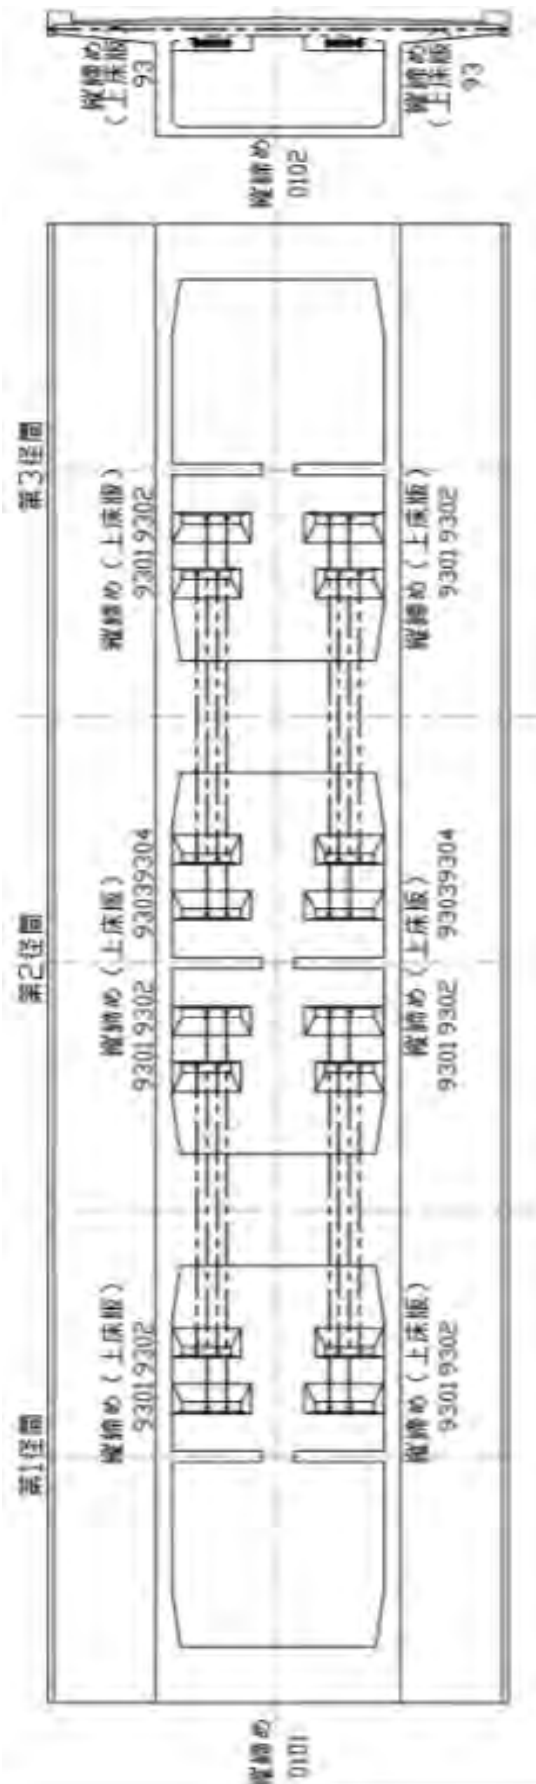
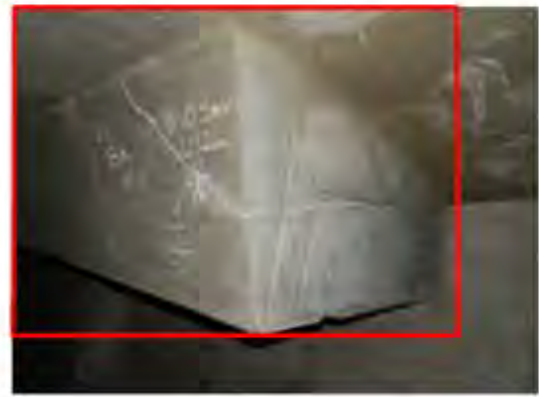
m) ポステン 3 径間連続箱桁橋 (箱桁内・縦締め上床版) の例

※本事例では、箱桁内の縦締めであるため、90番台とし、上床版は93番とする。縦締め上床版の下2桁は、起点側からの定着突起の箇所数とする。

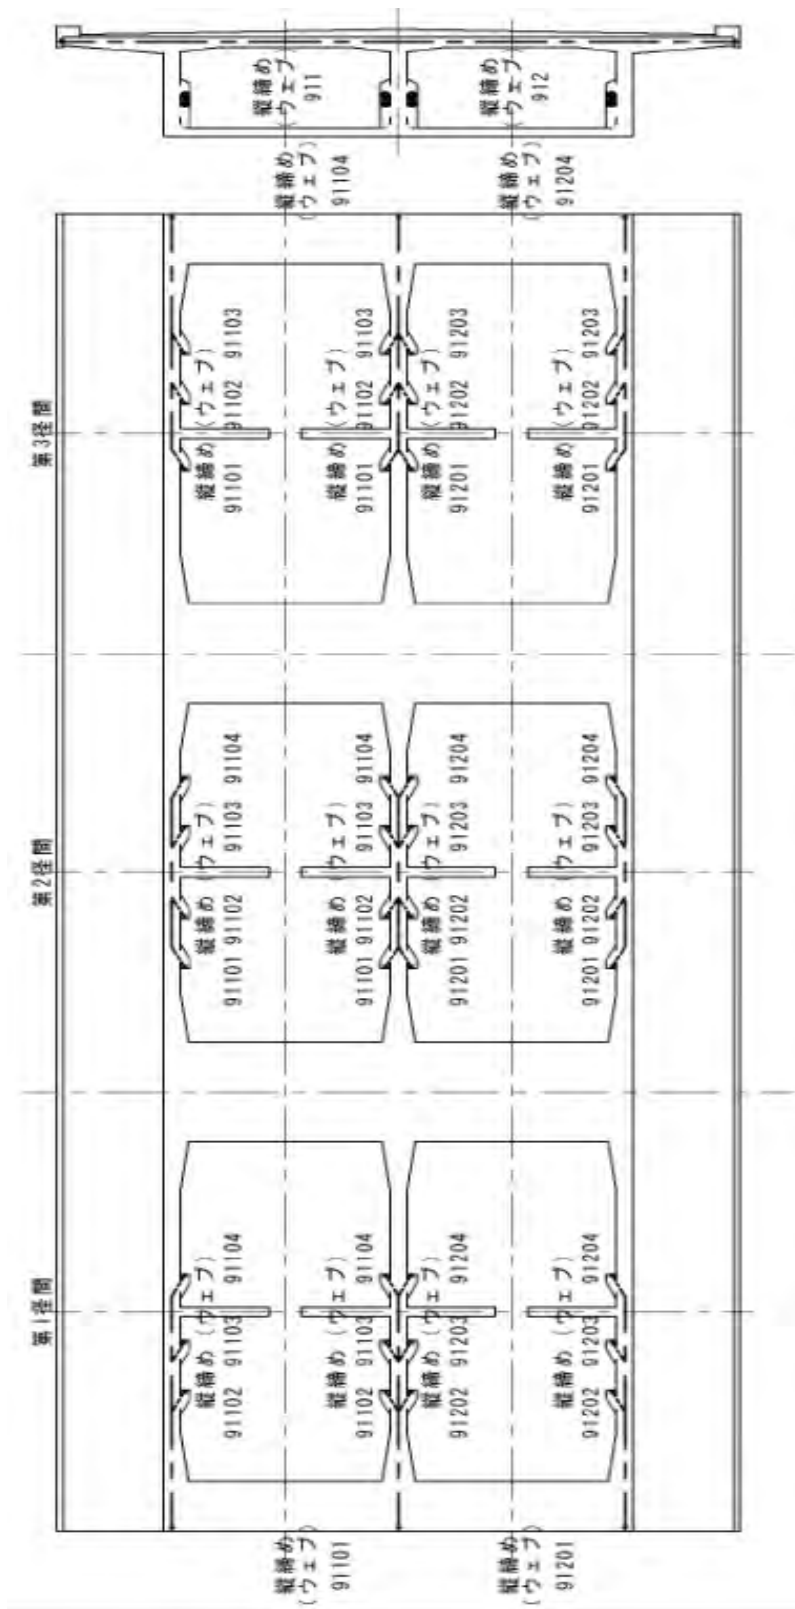
n) ポステン3径間連続箱桁橋（多重箱桁の場合・縦締めウェブ）の例

※多重箱桁の場合は、要素番号の頭の2桁を900番台とし、ウェブは910番とする（要素番号が5桁となる）。縦締めウェブの下2桁は、起点側からの定着突起の箇所数とする。本事例では、端部定着があると判断している。

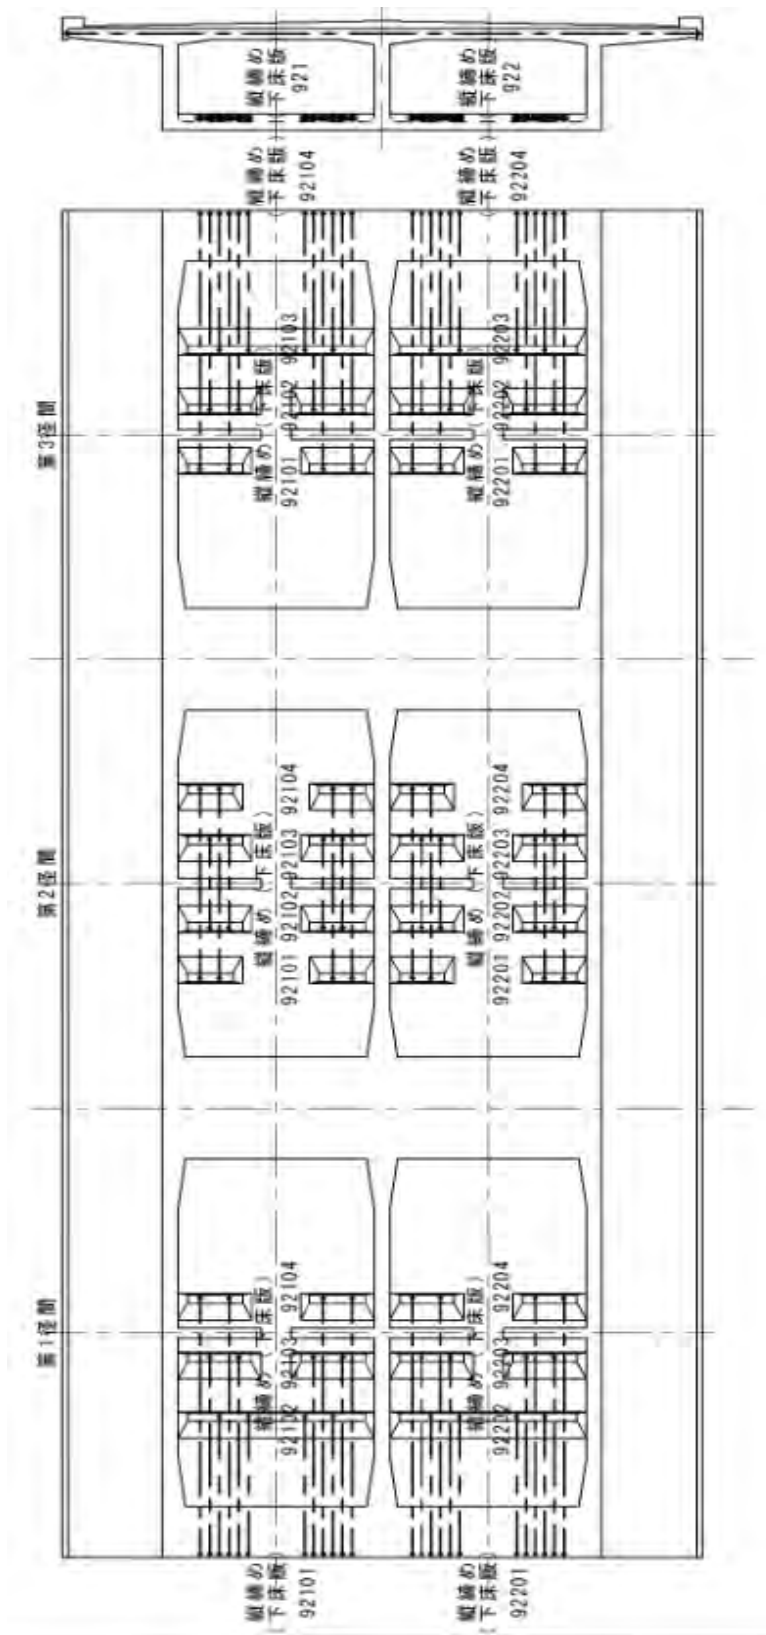
o) ポステン3径間連続箱桁橋（多重箱桁の場合・縦締め下床版）の例

※多重箱桁の場合は、要素番号の頭の2桁を900番台とし、下床版は920番とする（要素番号が5桁となる）。縦締め下床版の下2桁は、起点側からの定着突起の箇所数とする。本事例では、端部定着があると判断している。

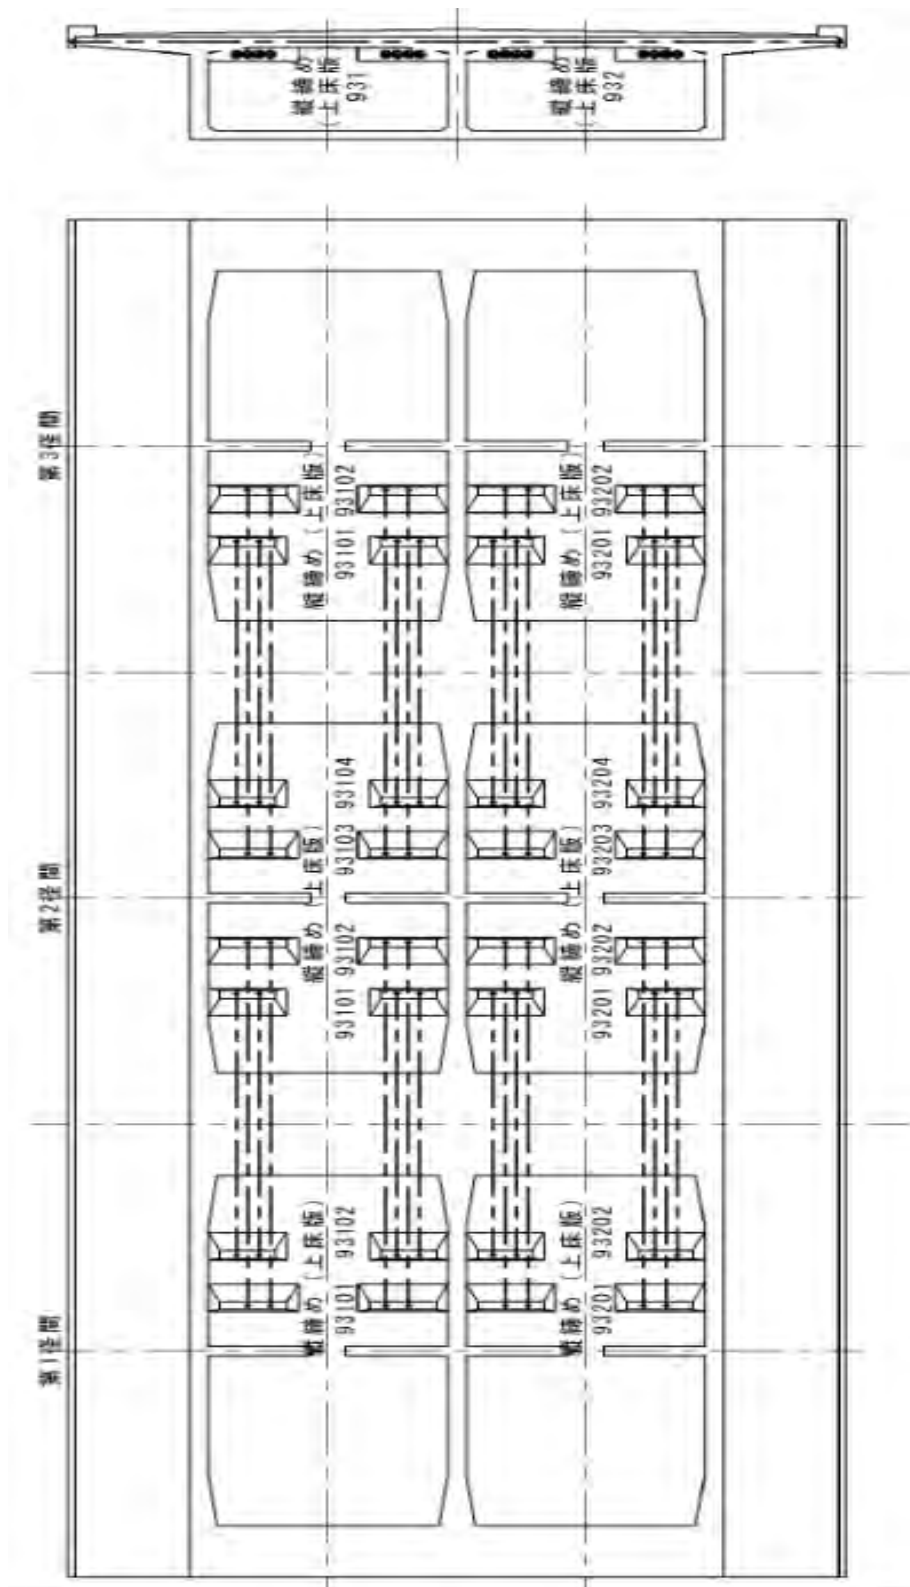
p) ポステン 3 径間連続箱桁橋（多重箱桁の場合・縦締め上床版）の例

※多重箱桁の場合は，要素番号の頭の2桁を900番台とし，上床版は930番とする（要素番号が5桁となる）。縦締め上床版の下2桁は，起点側からの定着突起の箇所数とする。

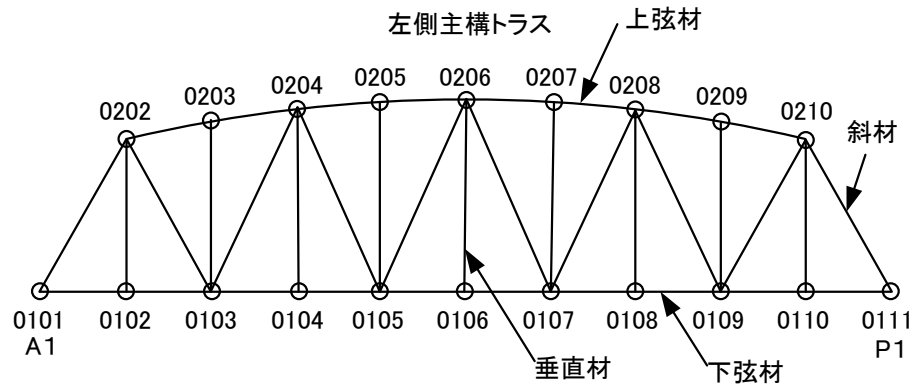
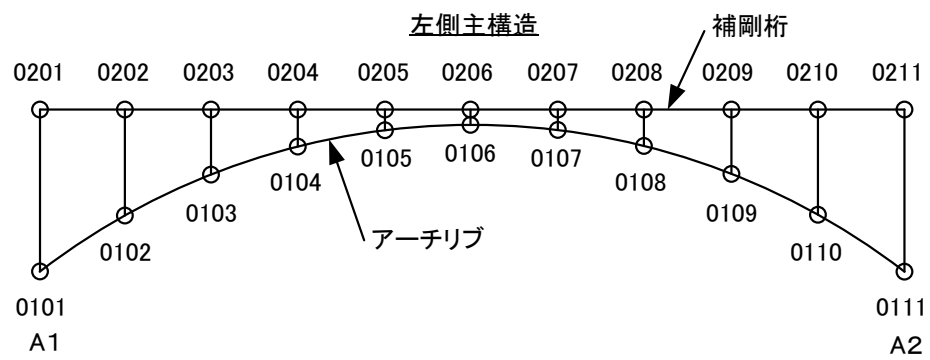
トラス・アーチ橋の格点部の要素番号例

- ・アーチ, トラスの格点

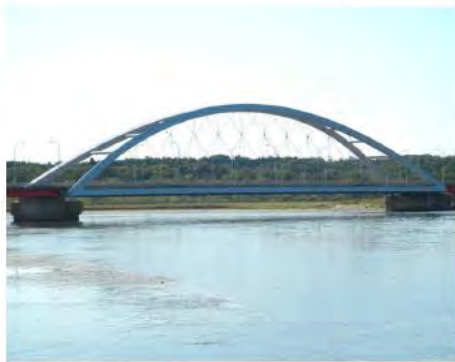
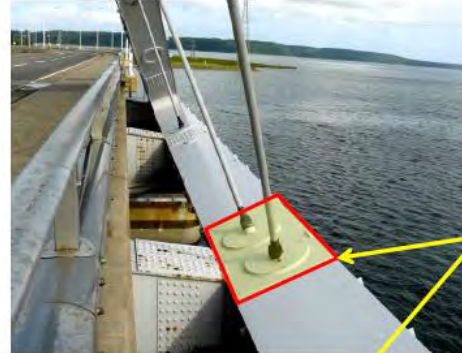
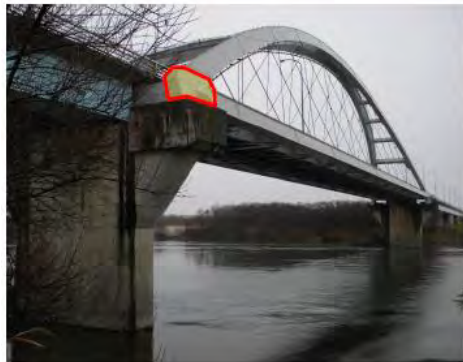
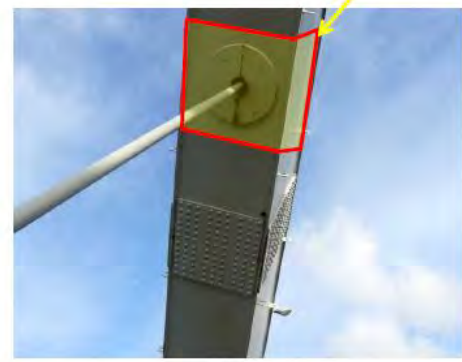
b) ニールセンローゼ橋の格点部の例

- ・ニールセンローゼ橋では、格点部の範囲が明確ではないため、目安として、ケーブルを中心
にアーチリブ、補剛桁の幅程度の範囲を格点部とする。

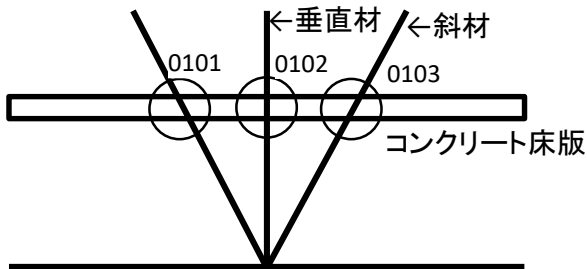
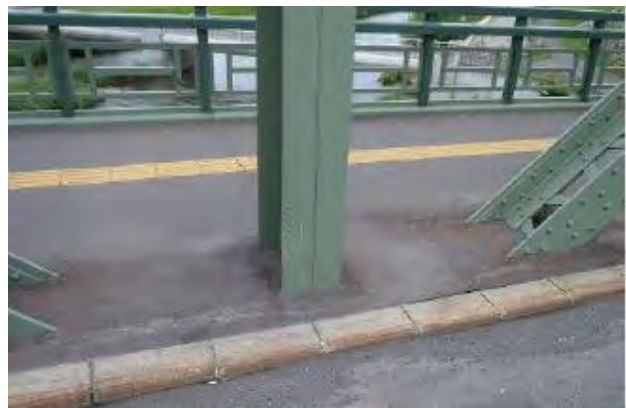
a) 斜材，垂直材のコンクリート埋込部の標準例

コンクリート埋込部周辺に発生している目視で確認できる，コンクリート境界面における滞水等による腐食や埋込部から滲出している錆汁・漏水等を，コンクリート埋込部における損傷として扱う。

なお，コンクリート埋込部は鋼部材であるため，「埋込部から滲出している錆汁・漏水」は，「⑧漏水・遊離石灰」ではなく，「⑳漏水・滞水」（錆汁は㉑その他）として扱う。

鋼トラス橋、鋼アーチ橋の主構部材(上弦材・斜材・垂直材等)が床版や地覆のコンクリートに埋め込まれた構造では、雨水が部材上を伝わって路面まで達することで、鋼材とコンクリートとの境界部での滞水やコンクリート内部への浸水が生じやすいため、局部的に著しく腐食が進行し、板厚減少等の損傷を生じることがあり、注意が必要な場合がある。

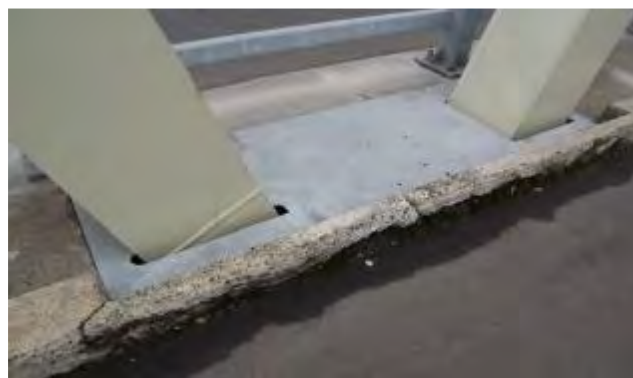
b) 箱抜き処理が行われている例

- ・箱抜き処理が行われて，斜材，垂直材への目視，打音及び触診が可能であるときは，コンクリート埋込部としない。

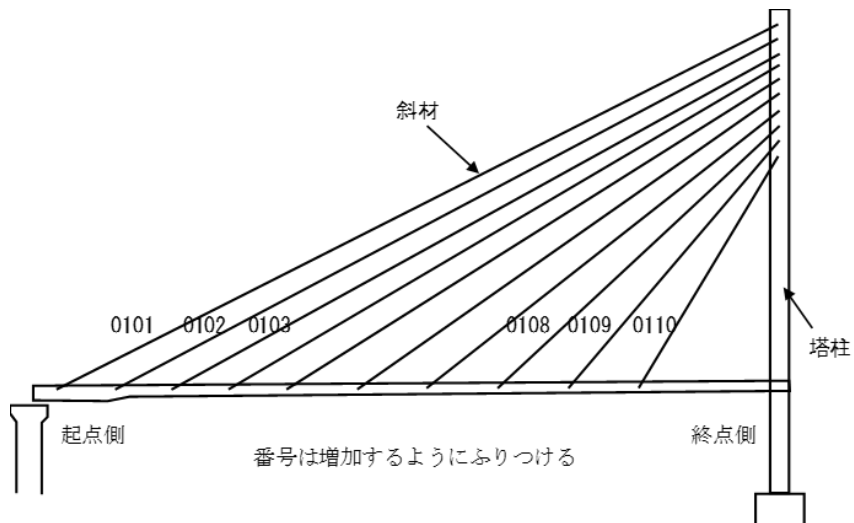
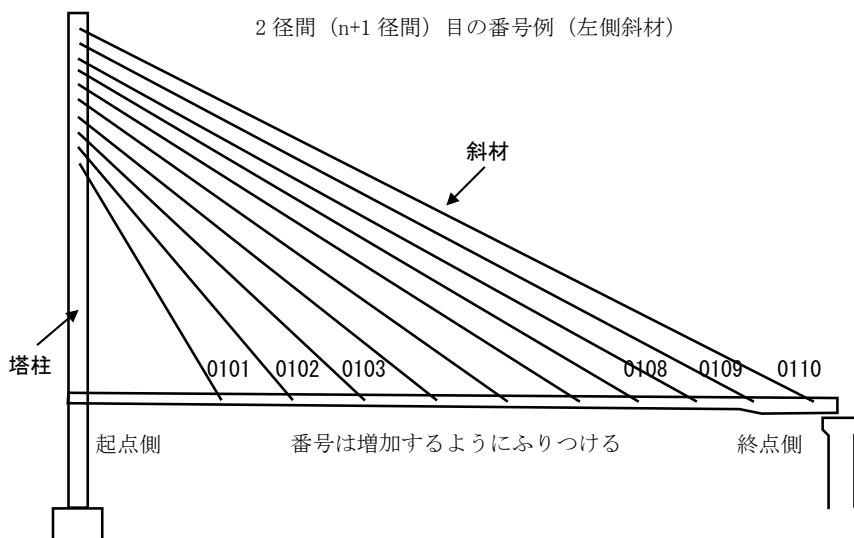
付図－1. 2 要素番号例 (その2 1)

・斜張橋斜材

- ・斜材は1本ずつ要素番号を付与する。
- ・番号は起点側から終点側へ向けて増加するようにふりつける。
- ・塔柱位置で径間が分割されるため、塔柱を境に01番から番号がふりなおされることに留意する必要がある。

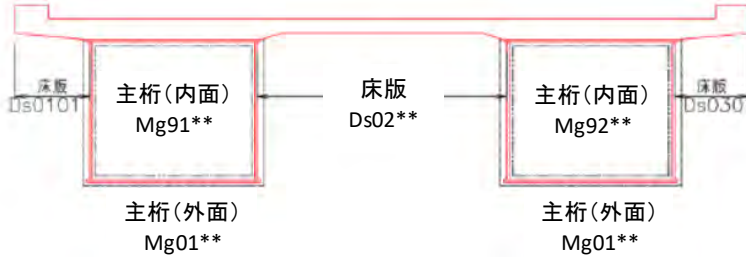
主桁 (Mg)

・箱桁

a) 閉断面箱桁 (鋼桁)

- ・箱内の上フランジ部は, 「主桁」とする。

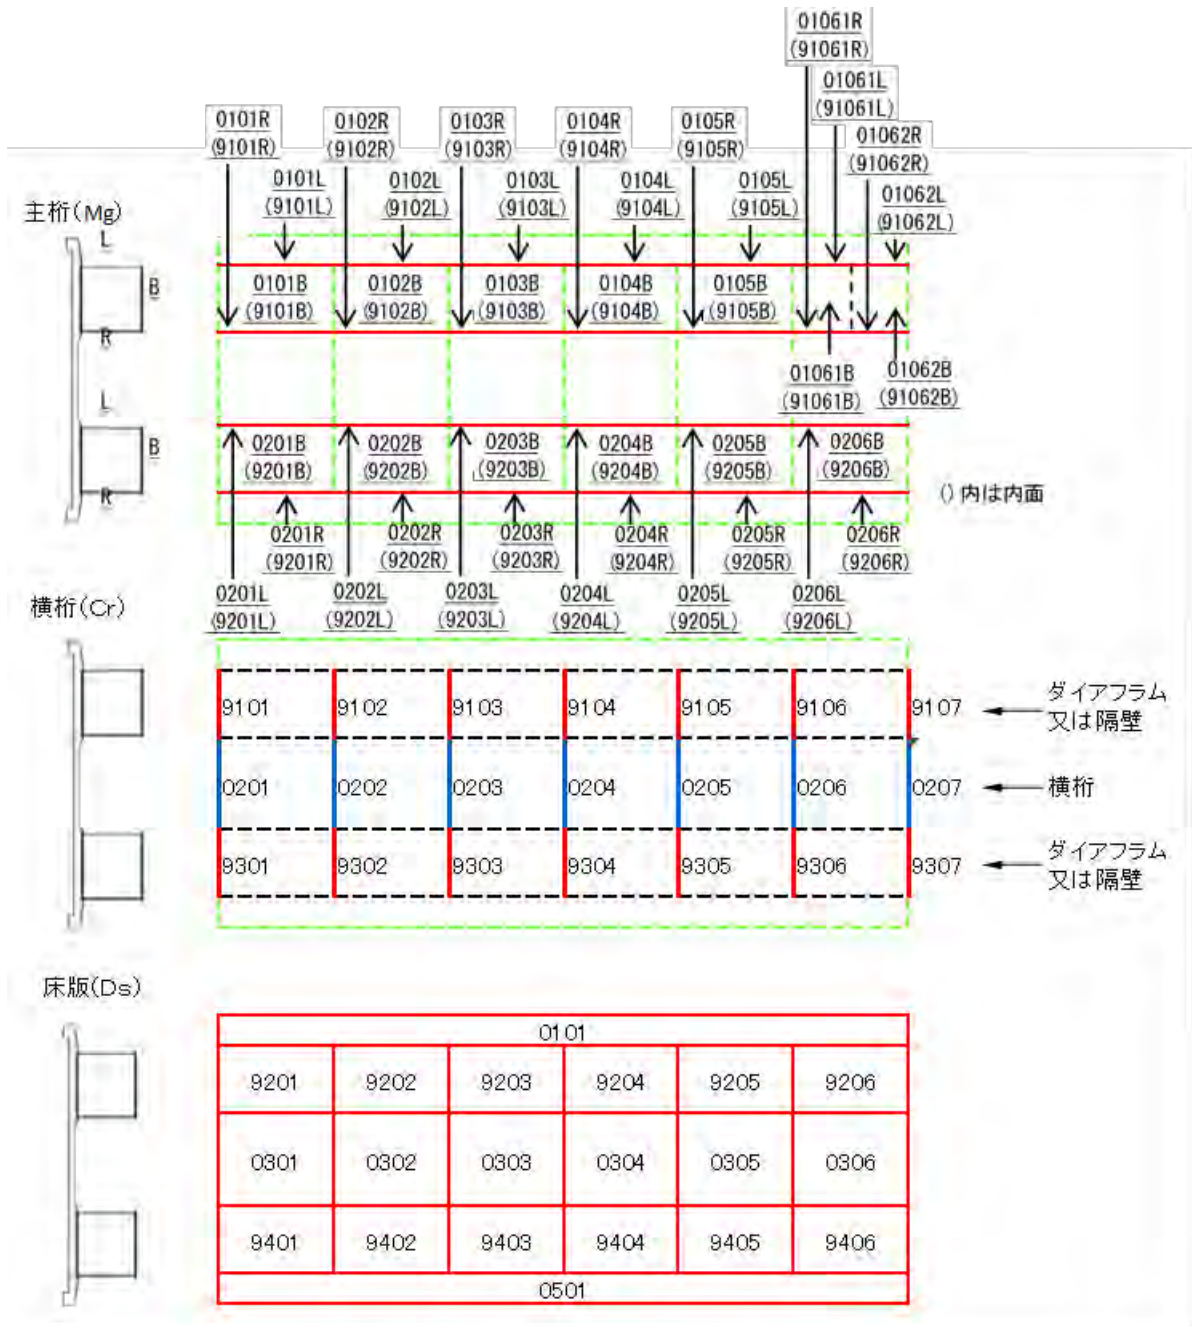
b) 開断面箱桁（鋼桁），PC・RC箱桁

- ・箱桁の床版部は「主桁の上フランジ」ではなく、「床版」とする。
- ・PC・RC箱桁は隔壁間を5m程度の等間隔、または張出架設工法で架設された橋梁であれば1ブロックごとに要素番号を分割し、従来の要素番号の末尾に連番を追加する。また、左右ウェブと下フランジ・下床版でも要素番号を分割し、添え字を追加する。

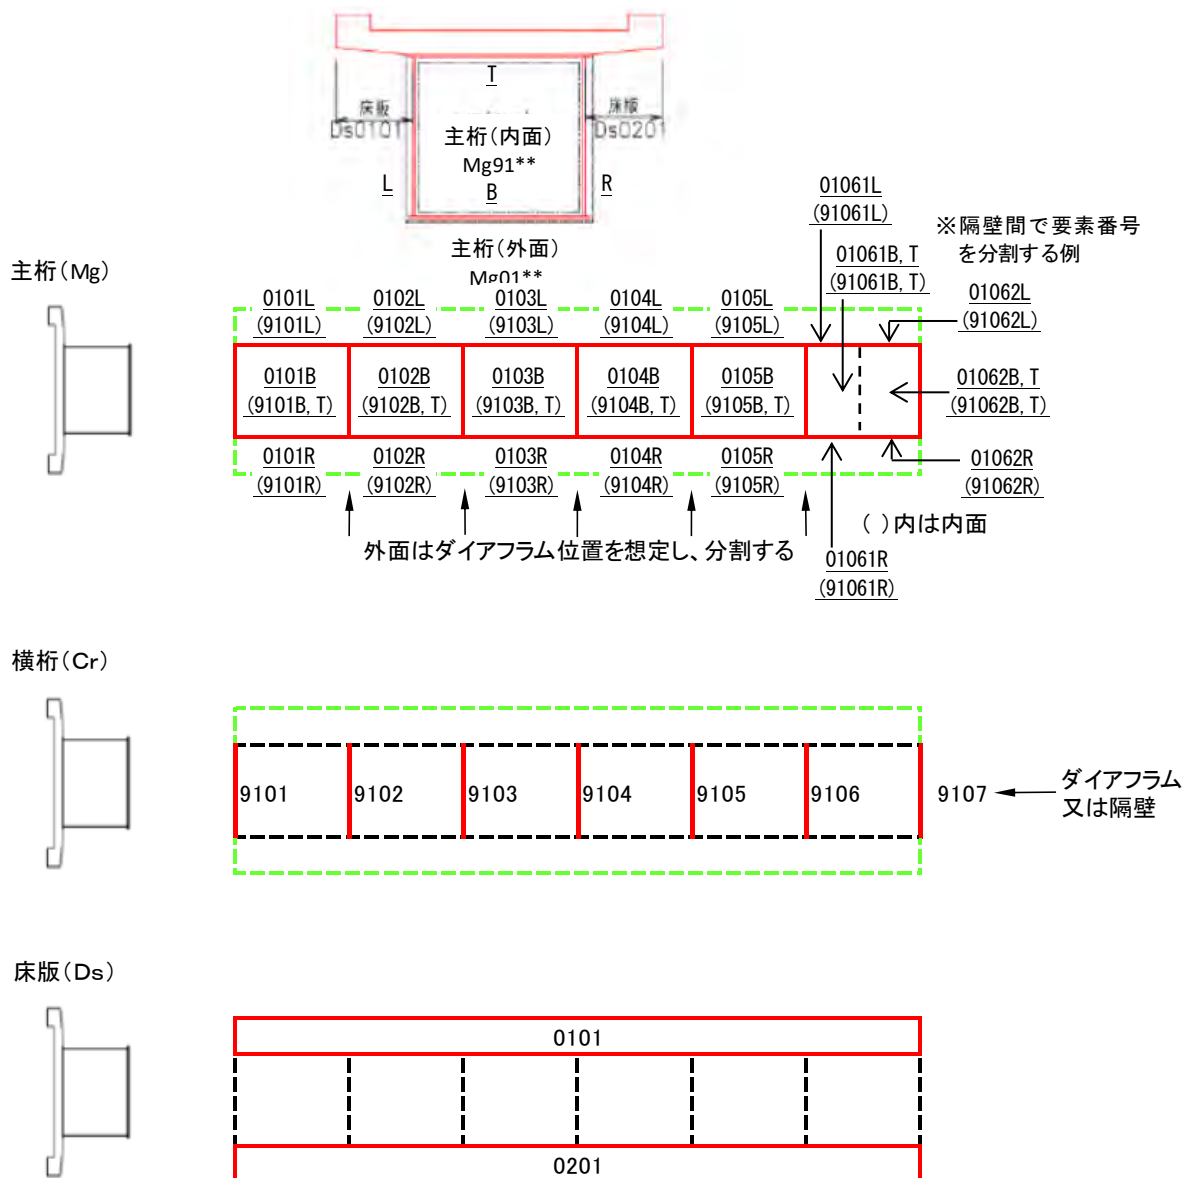
1) ブラケット無し

c) 1 BOX箱桁

- ・箱内の上フランジ部は、「主桁」とする。
- ・P C・R C箱桁は隔壁間を5 m程度の等間隔、または張出架設工法で架設された橋梁であれば1ブロックごとに要素番号を分割し、従来の要素番号の末尾に連番を追加する。また、左右ウェブと下フランジまたは上下床版でも要素番号を分割し、添え字を追加する。

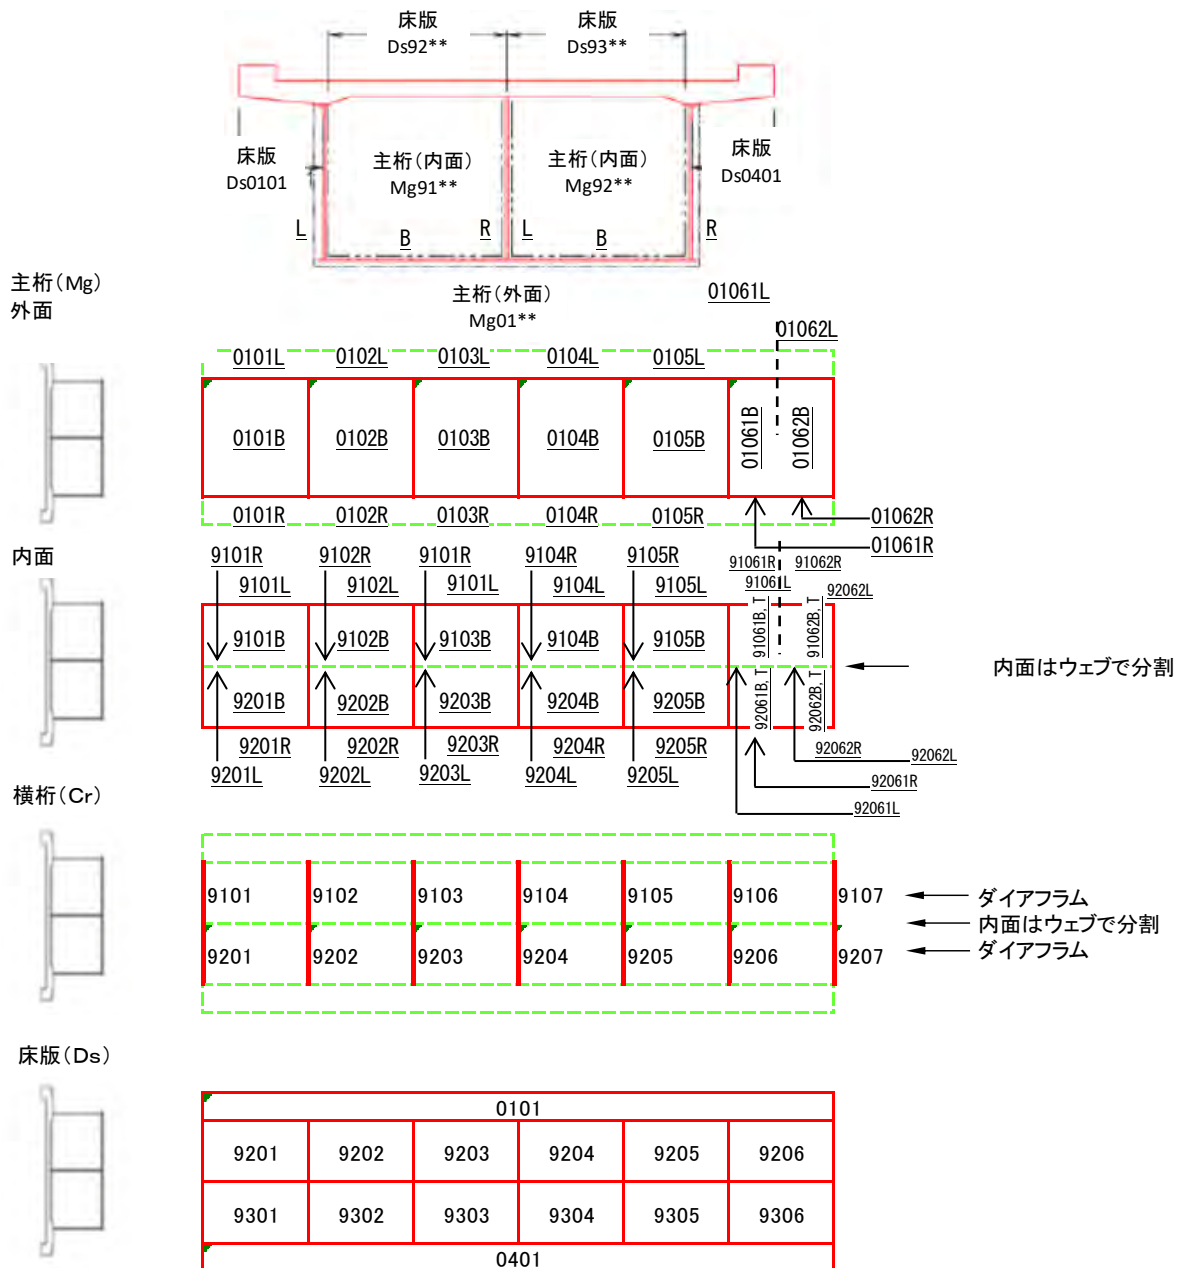
d) 開断面箱桁（鋼桁），PC・RC箱桁でウェブ3枚以上

- ・箱桁の床版部は「主桁の上フランジ」ではなく、「床版」とする。
- ・PC・RC箱桁は隔壁間を5m程度の等間隔、または張出架設工法で架設された橋梁であれば1ブロックごとに要素番号を分割し、従来の要素番号の末尾に連番を追加する。また、左右ウェブと下フランジまたは上床版でも要素番号を分割し、添え字を追加する。

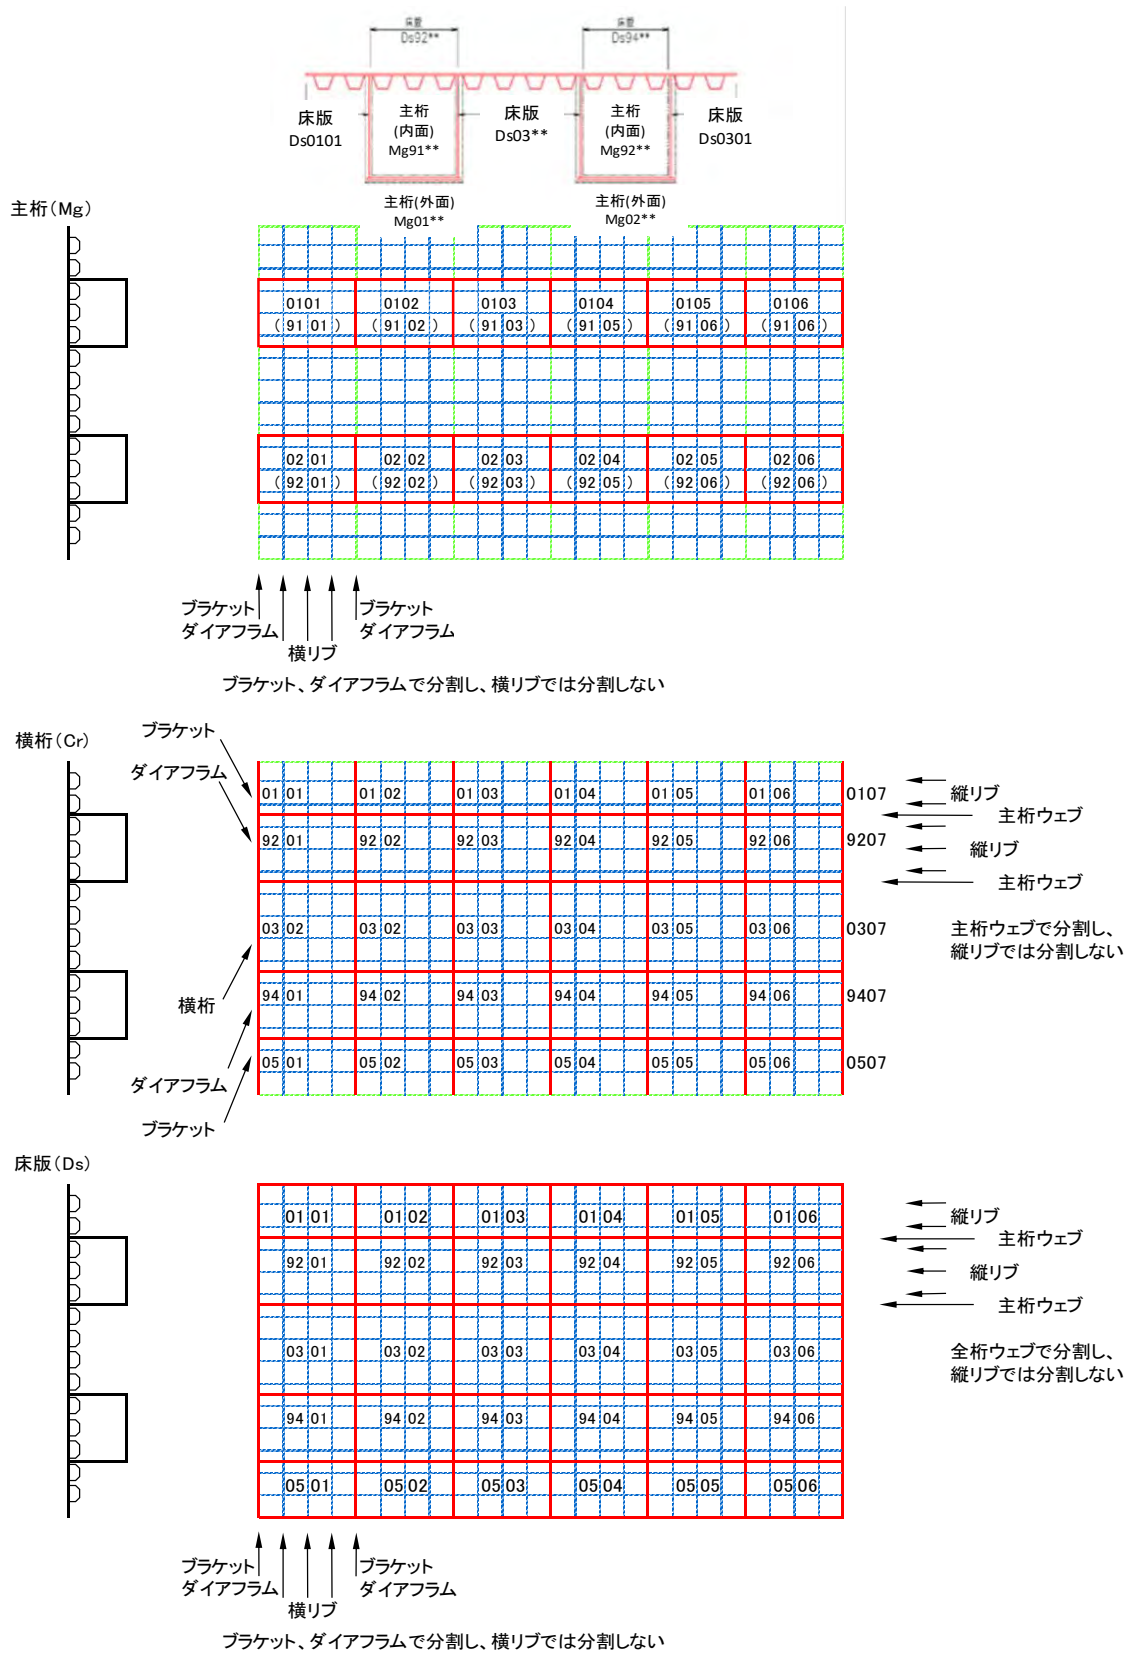
e) 鋼床板

- ・ 箱桁の床版部は「主桁の上フランジ」ではなく、「床版」とする。

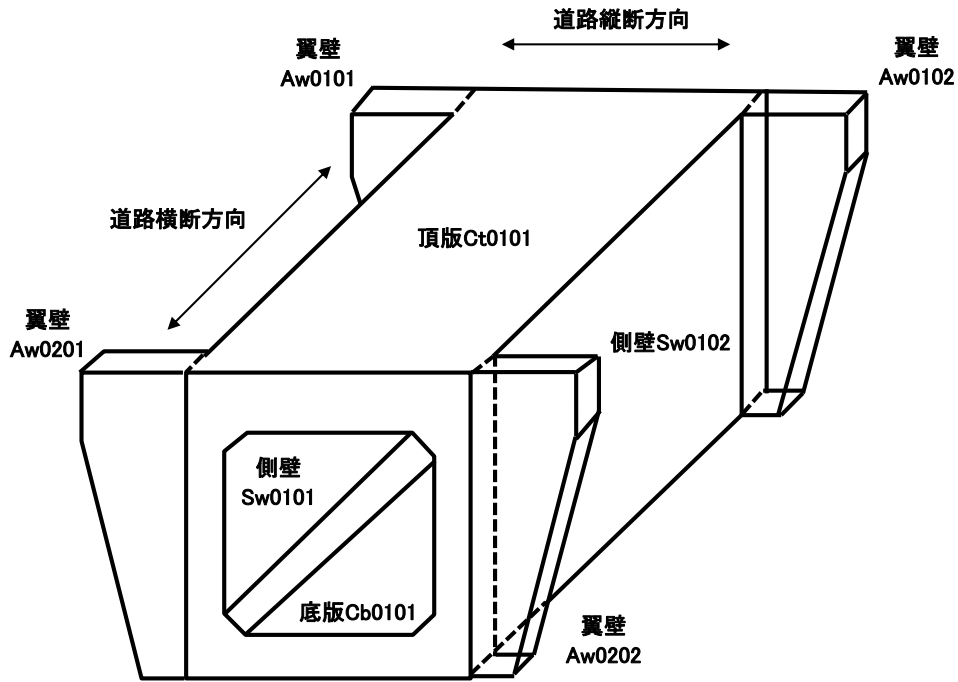
a) 分割がない場合

・溝橋

要素番号の付与において、溝橋では“橋軸方向 = 道路縦断方向” “橋軸直角方向 = 道路横断方向”と読み替えて整理する。

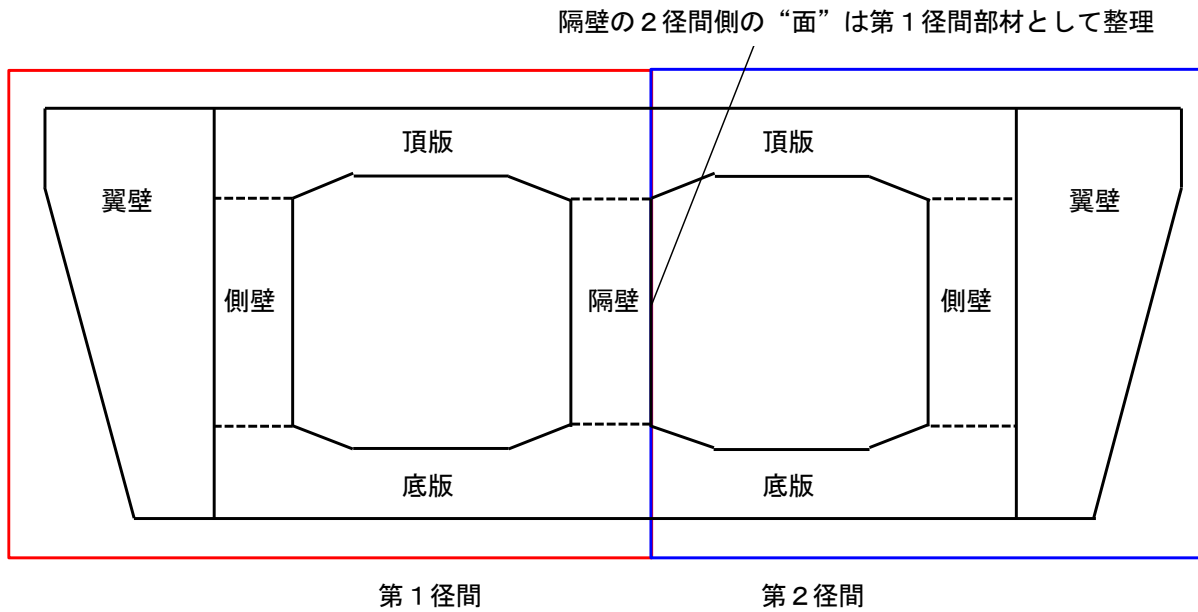
c) 隔壁がある場合

- ・ 隔壁にて径間分割する（橋脚と同様の扱い）。
- ・ 隔壁の終点側の面は老番側の径間に面するが、若番側の径間部材として整理する。
(要素番号図で整理する際は「起点側」「終点側」等でどちら側の面か表現)

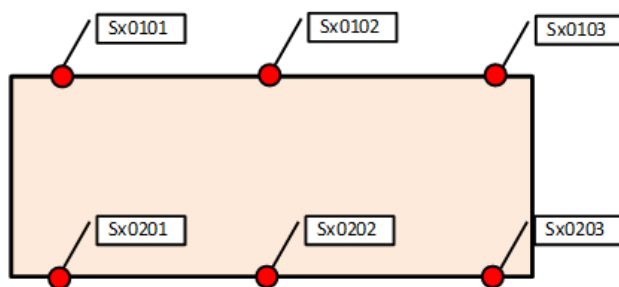
ア) 照明施設・単柱標識の例

- ・要素番号は，起点側から終点側に，起点側から終点側を見て左側（上側）から右側（下側）に付番する。
- ・既に上部構造「その他」部材が設定されている場合は，設定されている部材の後の番号を設定する。

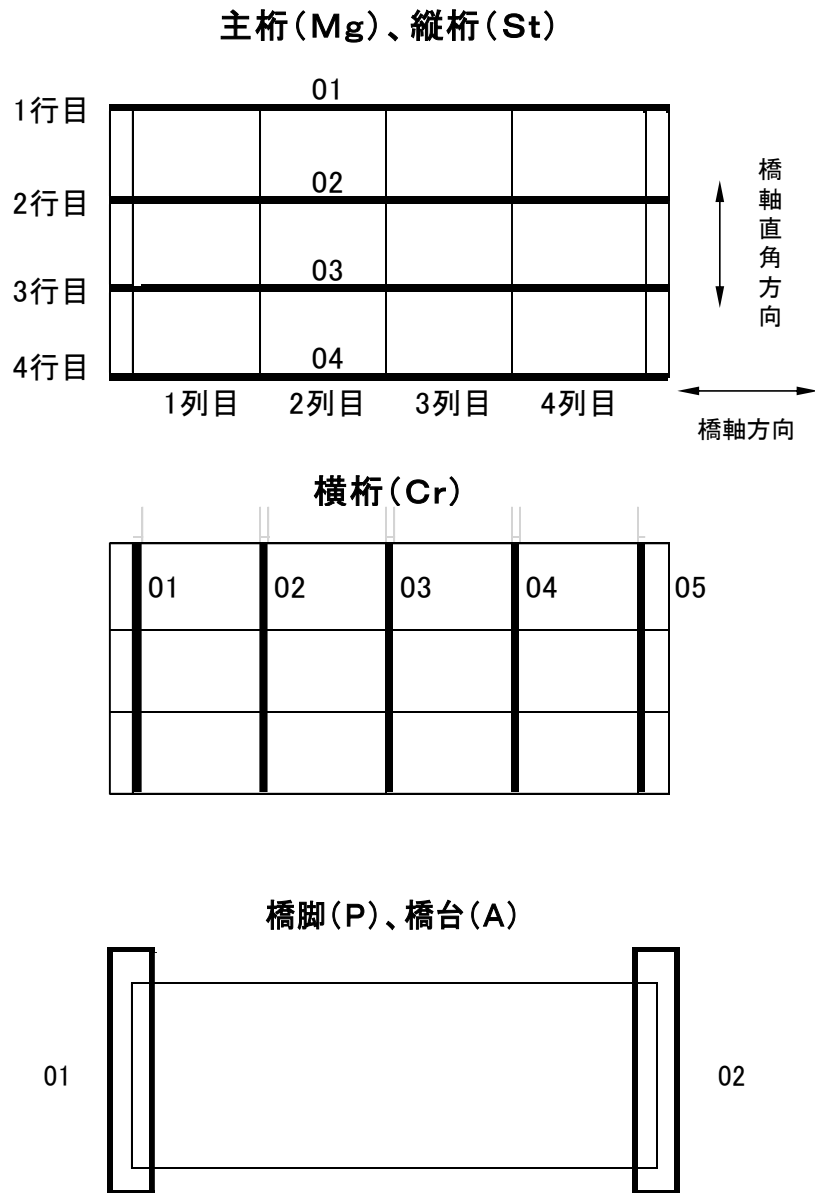
付図一 1. 3 部材番号図 (その1)

■付図一 1. 3 部材番号例

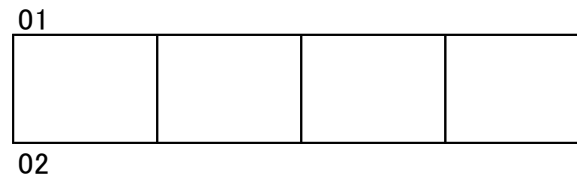
・アーチ, トラスの格点

- ・トラスの斜材, 垂直材のコンクリート埋込部
- ・アーチの吊り材等のコンクリート埋込部

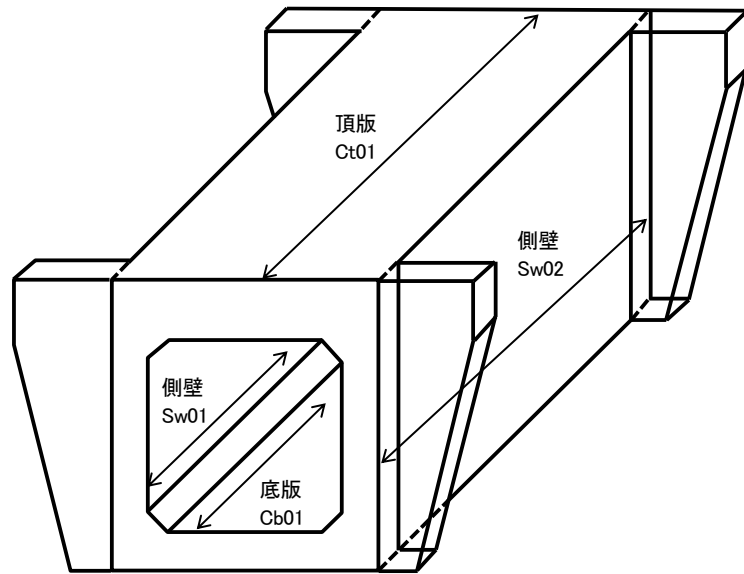
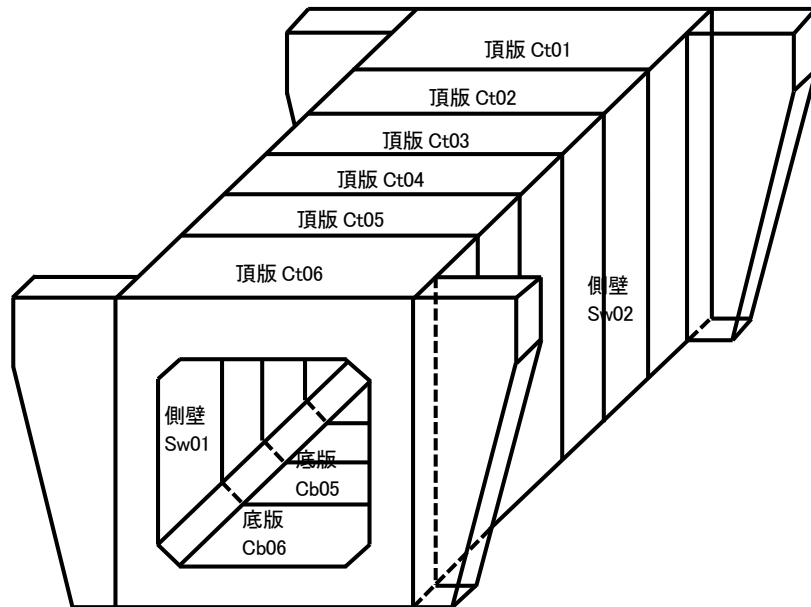
付図－1. 3 部材番号例（その3）

・溝橋（ボックスカルバート）

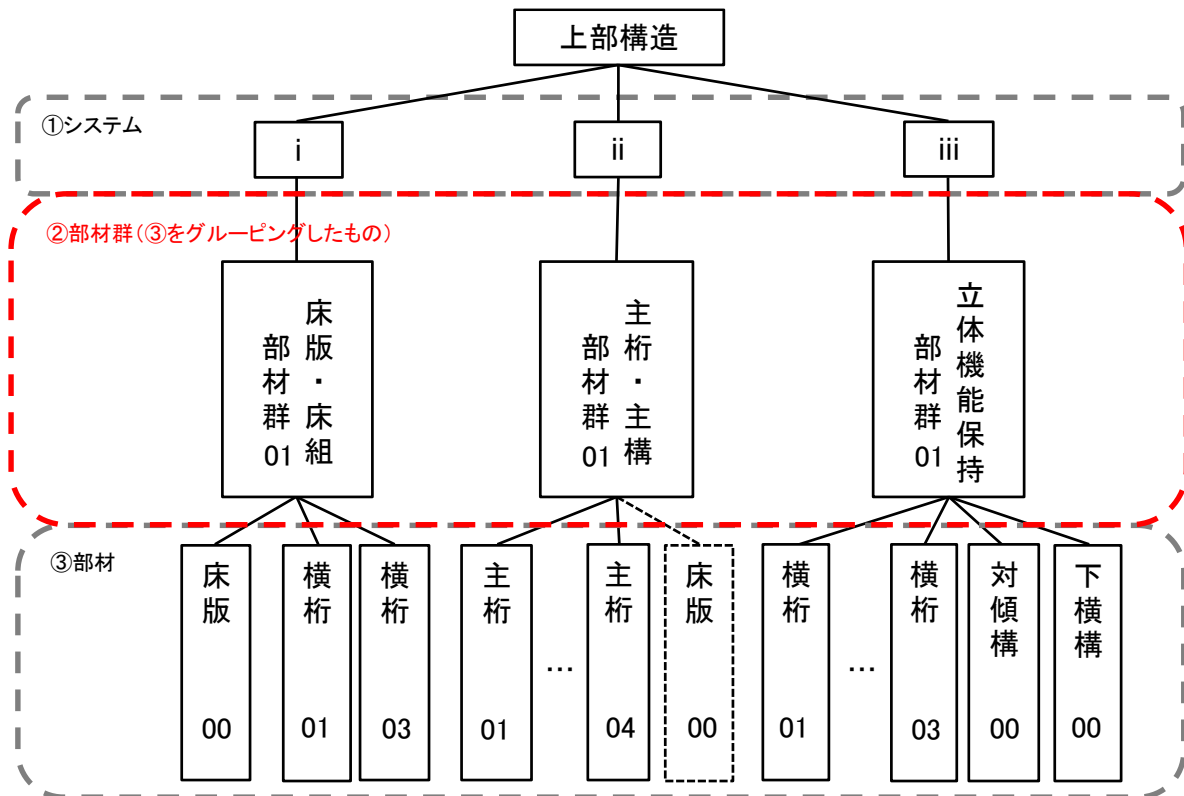
【端横桁構造の場合】

- ・ 横桁においては「床版・床組部材群」「立体機能保持部材群」にグルーピングされる部材が異なるが、部材番号まで記載することで判別が可能である。

※非合成桁の場合、床版は主桁・主構部材群に属さないことに留意すること（上図点線箇所）
