橋 梁 定 期 点 検 要 領

平成26年10月
(令和7年3月改定)

和歌山県 県土整備部 道路局 道路保全課

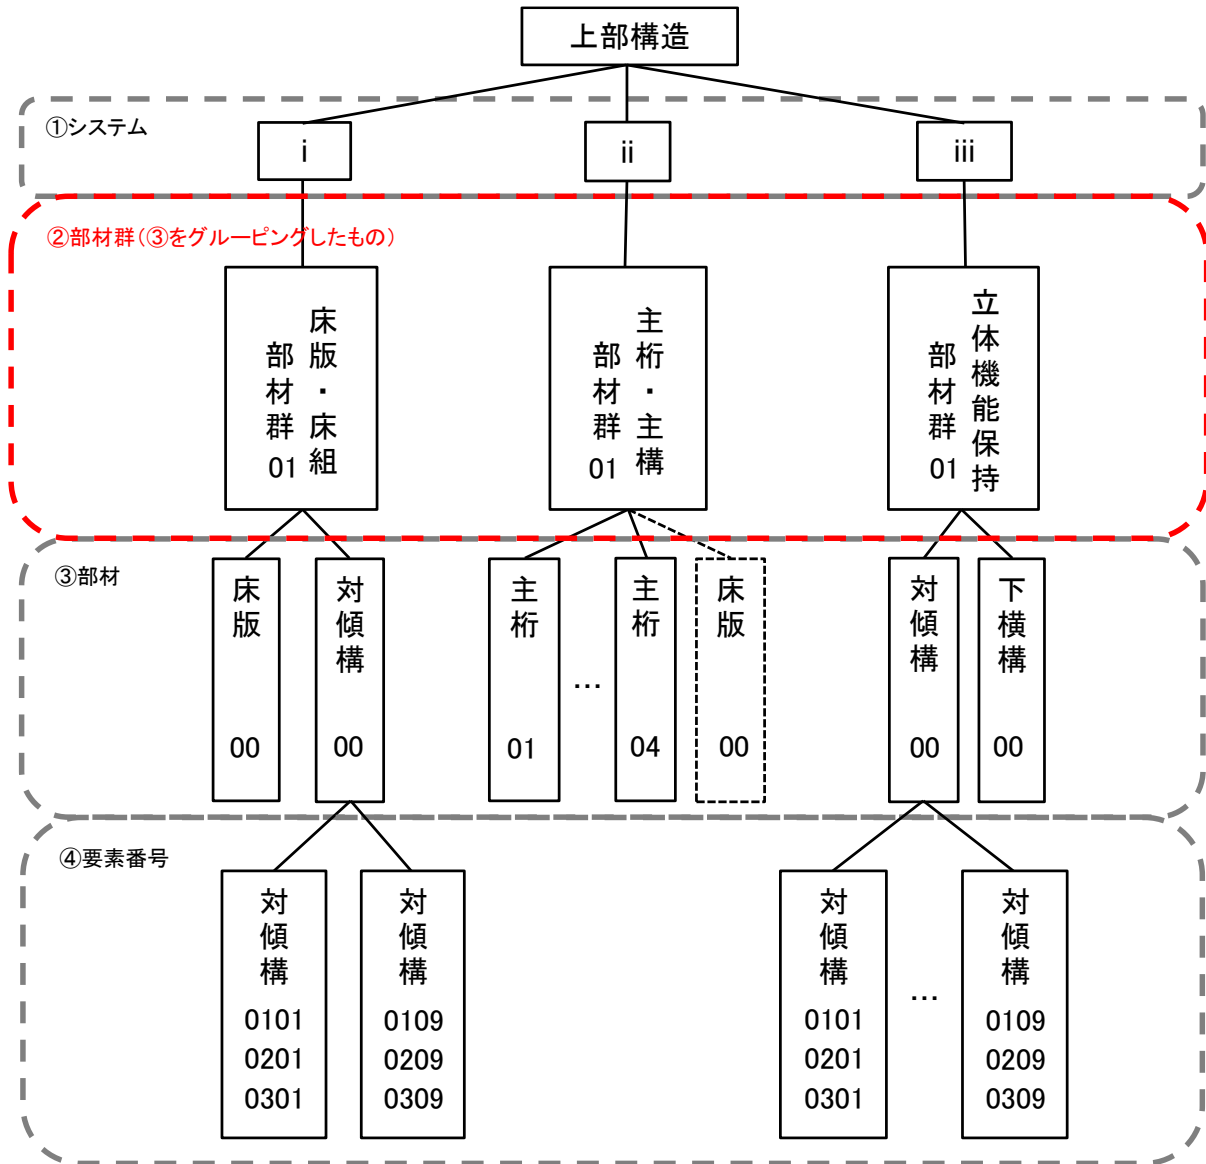
①樹形図に要素番号追加パターン

- ・対傾構においては「床版・床組部材群」「立体機能保持部材群」にグルーピングされる部材が異なるが、部材番号が「00」であるため、部材番号だけでは判別不可である。そこで「樹形図に要素番号の追加」や「図面への書き込み」をすることで判別する。

※非合成桁の場合、床版は主桁・主構部材群に属さないことに留意すること（上図点線箇所）

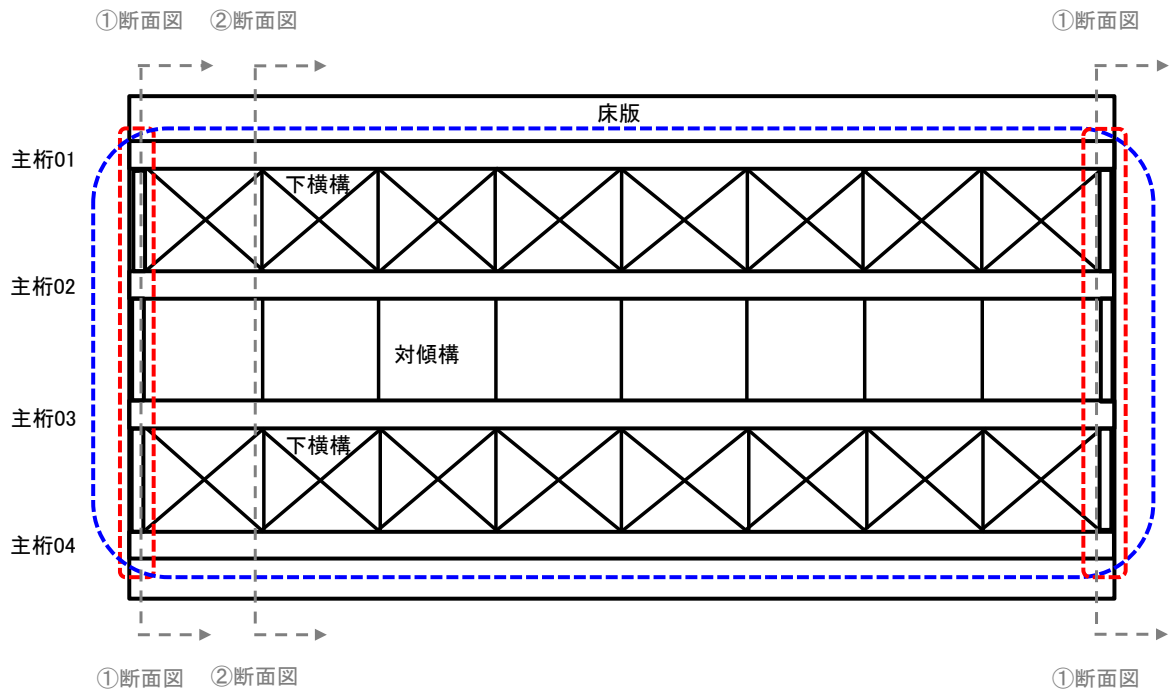
②図面への書き込みパターン（赤色・青色）

赤色：床版・床組部材群にグルーピングする対傾構
 青色：立体機能保持部材群にグルーピングする対傾構

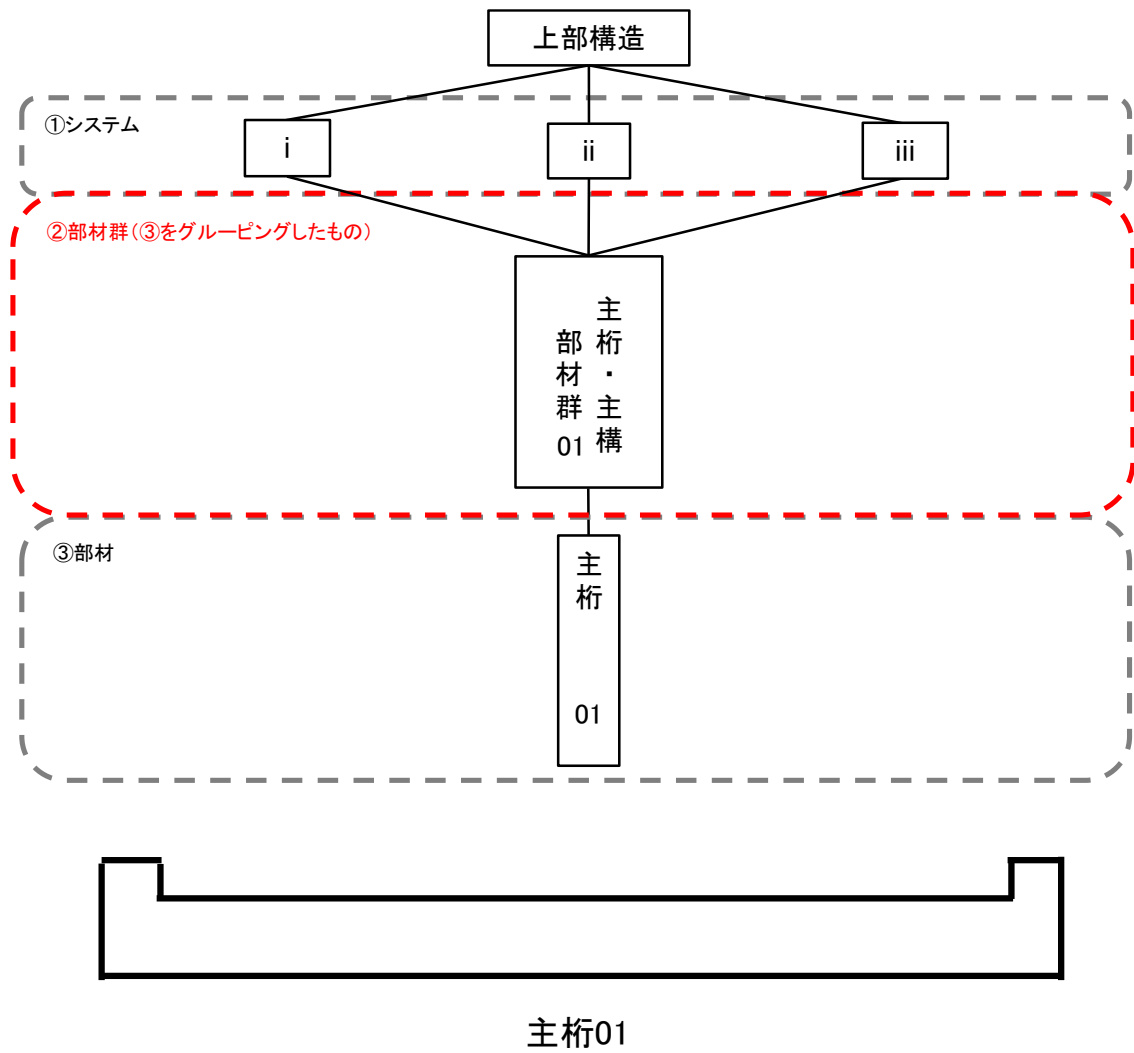
・床版橋の例

※床版橋の下面は主桁である

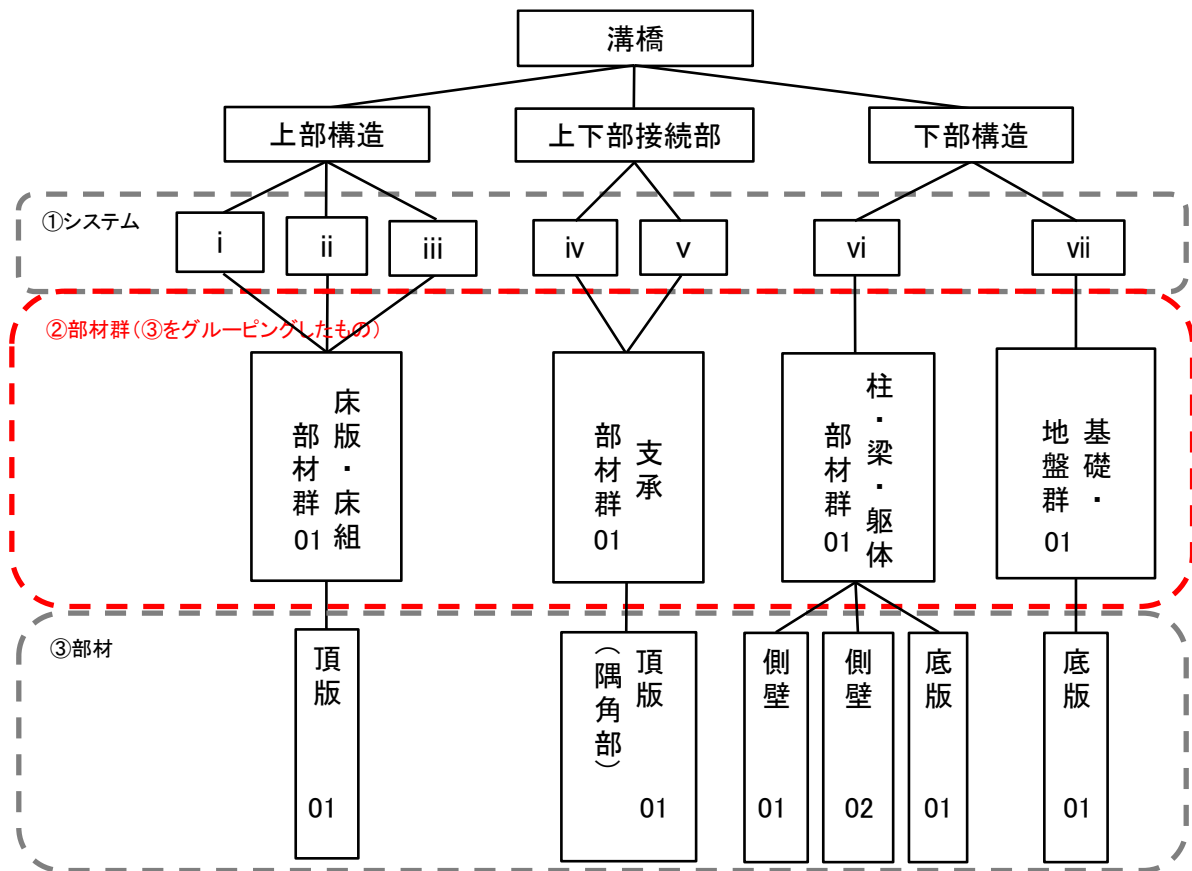
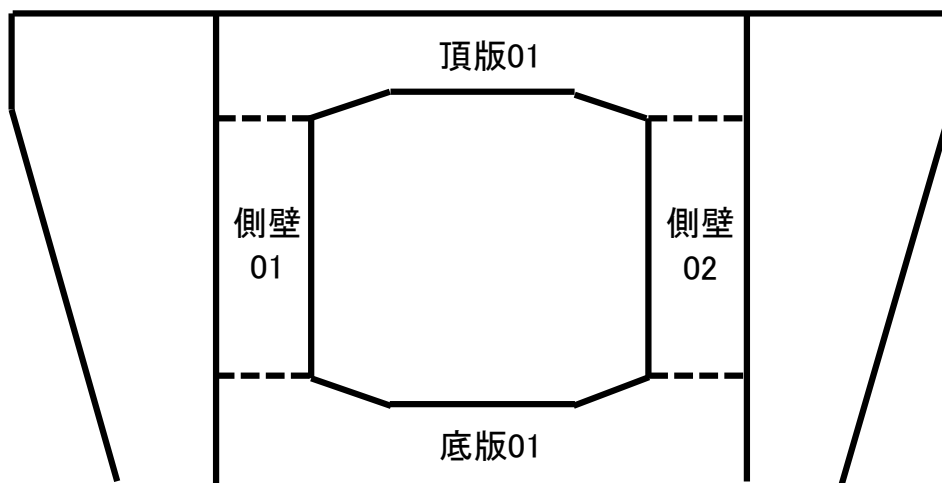
付図－1. 4 部材群の例 (その4)

・溝橋の例

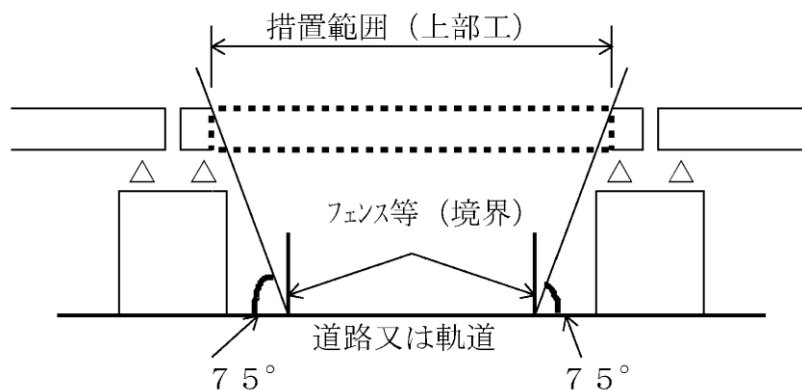
(1) 交差物件が道路，鉄道などの場合

- ① 下部工前面が俯角 75° より離れている場合

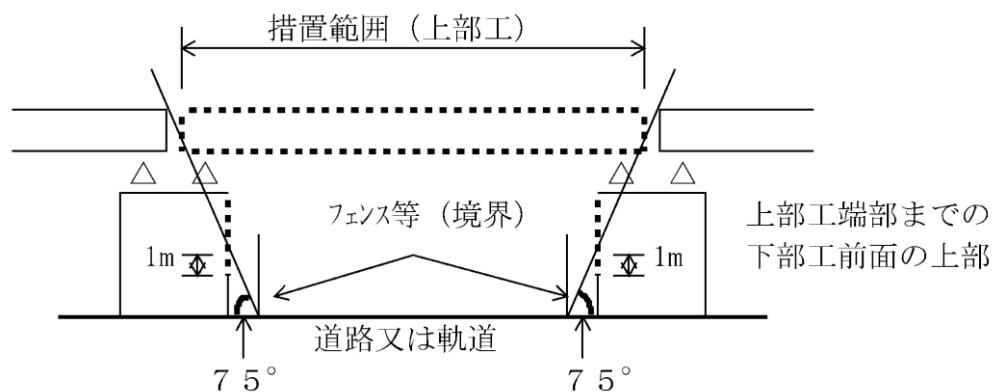
- ② 下部工前面が俯角 75° の範囲に入る場合

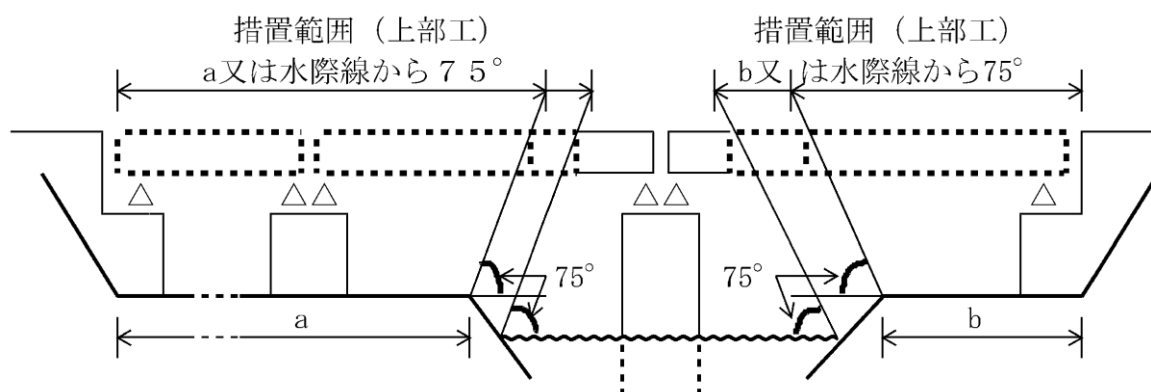
(2) 交差物件が河川などの場合

*河川内で高水敷が河川公園等で第三者が立ち入る可能性がある場合の措置範囲は a 又は水際線, b 又は水際線から 75° 範囲内の上部工とする。

*下部工については (1) の①及び②と同様の考え方とする。

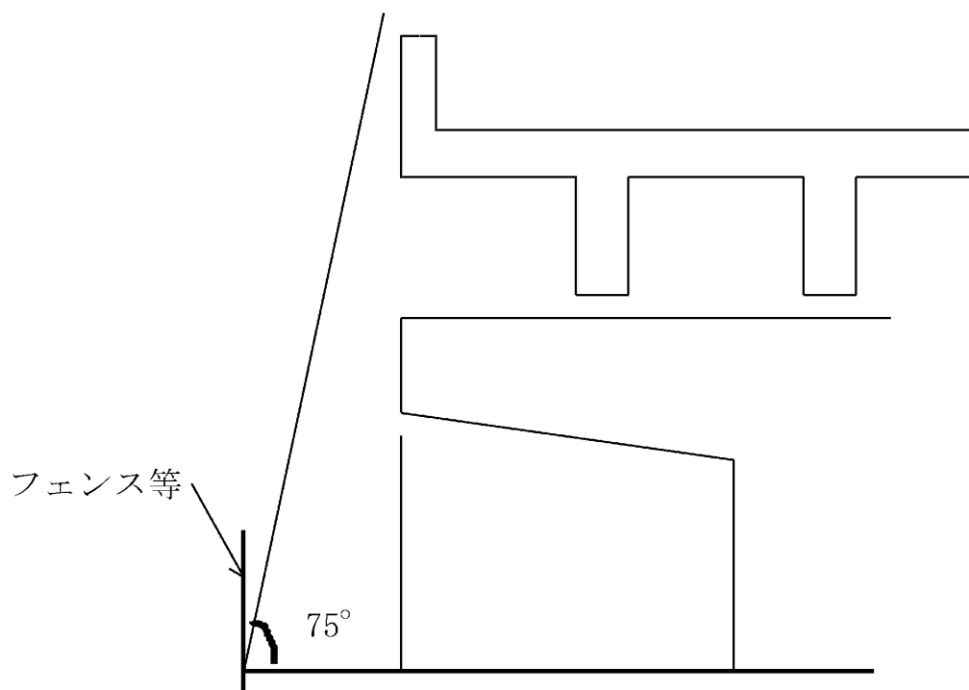
- ① 並行する物件 (道路等) から俯角 75° より離れている場合

点検対象なし

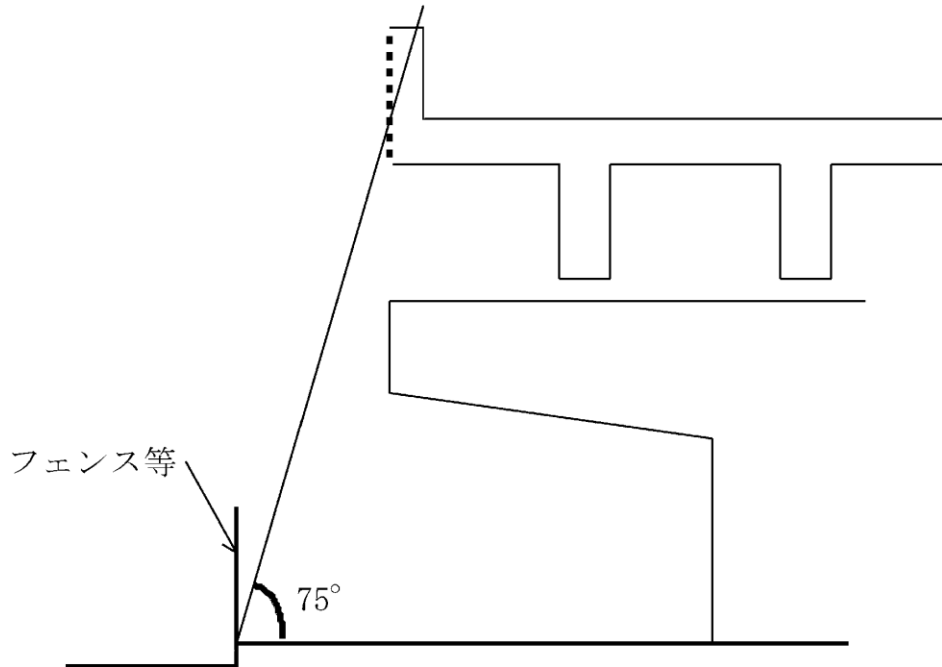
○ケース1

② 並行する物件（道路等）から俯角75°の範囲に入る場合

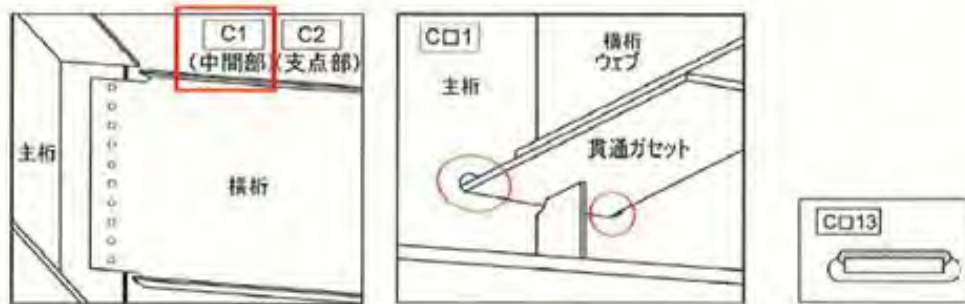
【パターン図】

横桁取付部, 中間部, 横桁貫通部, スカーラップ形状

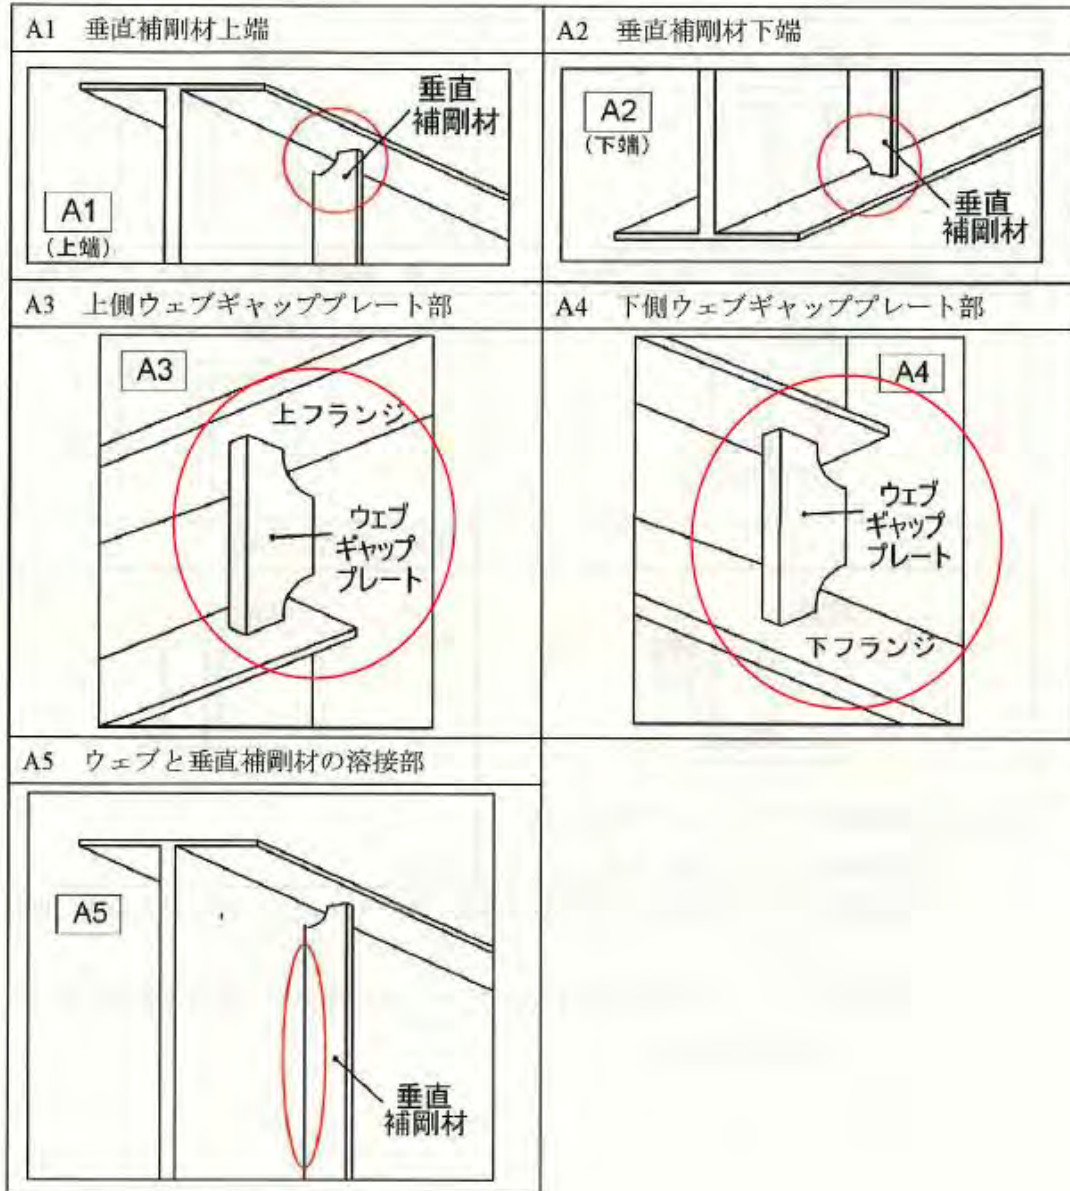
表 パターンAの2桁目一覧

- ・パターンAの2桁目一覧

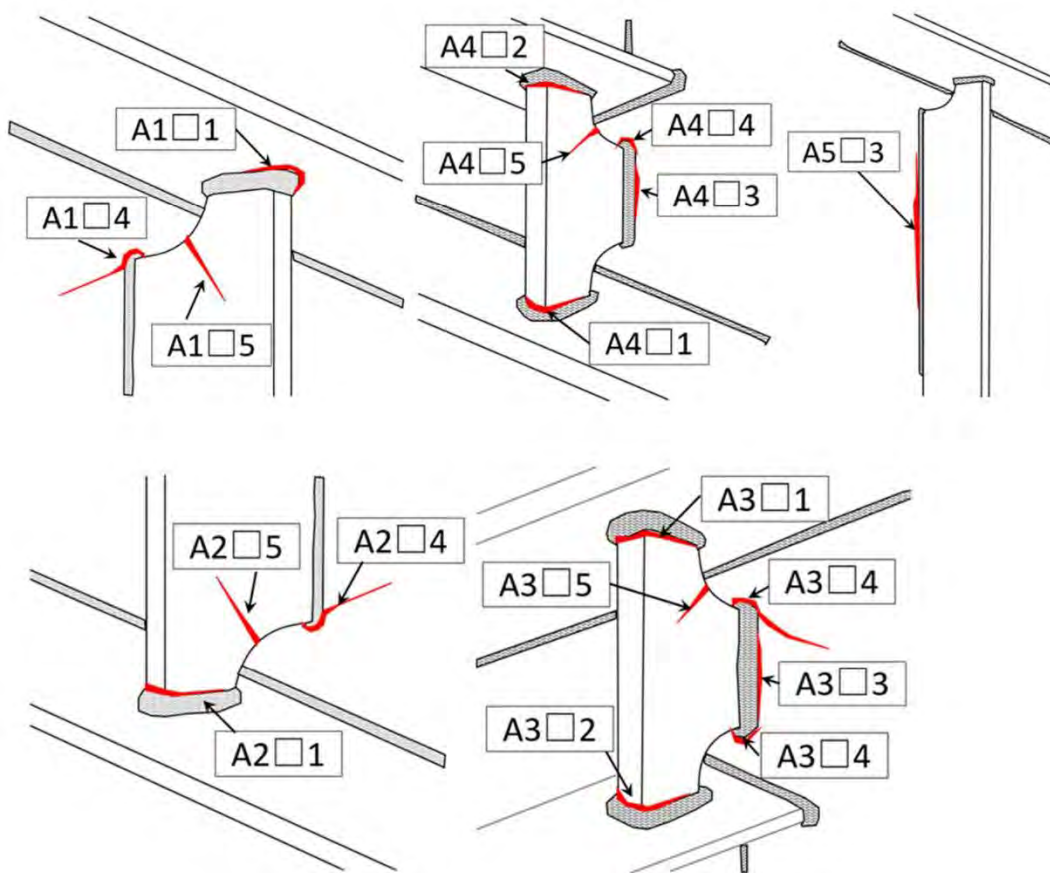
表 パターンAの4桁目一覧

パターン番号1, 2桁目	パターン番号4桁目	
A1 垂直補剛材上端 A2 垂直補剛材下端	1	主桁フランジとの溶接部
	4	スカーラップの主桁ウェブ側の廻し溶接部
	5	スカーラップ内
A3 上側ウェブギャッププレート部 A4 下側ウェブギャッププレート部	1	主桁フランジとの溶接部
	2	横桁フランジとの溶接部
	3	主桁ウェブとの溶接部
	4	スカーラップの主桁ウェブ側の廻し溶接部
	5	スカーラップ内
A5 主桁ウェブと垂直補剛材溶接部	3	主桁ウェブとの溶接部

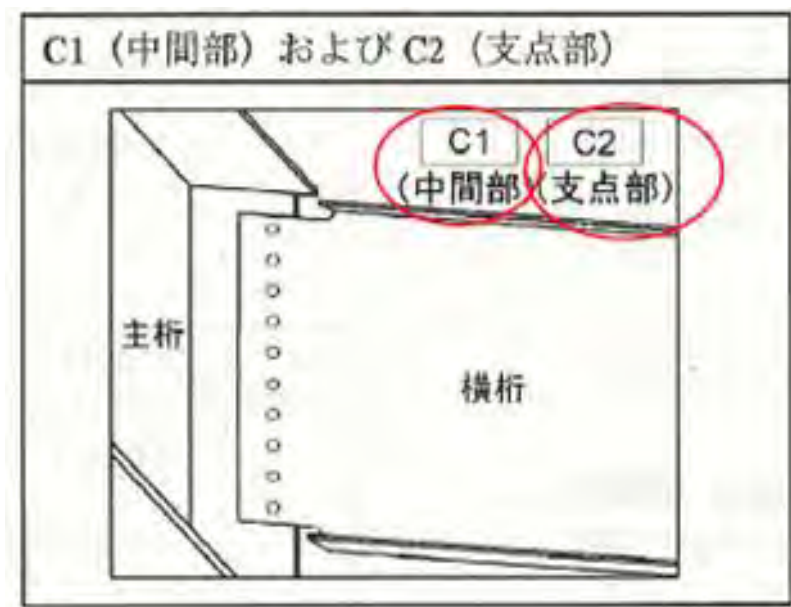
表 パターンCの2桁目

- ・パターンCの2桁目

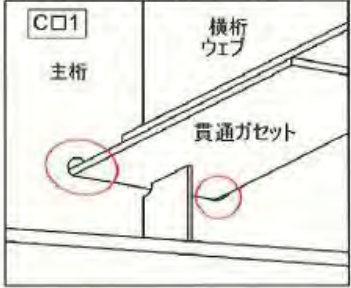
<p>C□1 横桁貫通部</p>

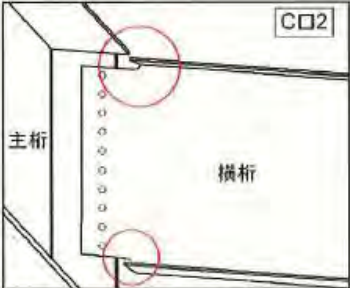
<p>C□2 横桁非貫通部 (切欠き部)</p>

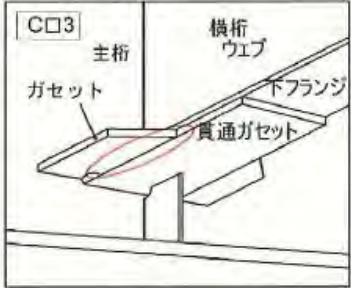
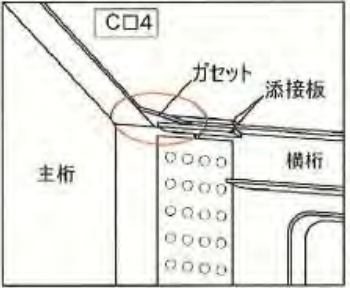
<p>C□3 横桁貫通ガゼットと横構ガゼットの溶接部</p>	<p>C□4 横桁フランジと主桁フランジの連結ガゼット部</p>

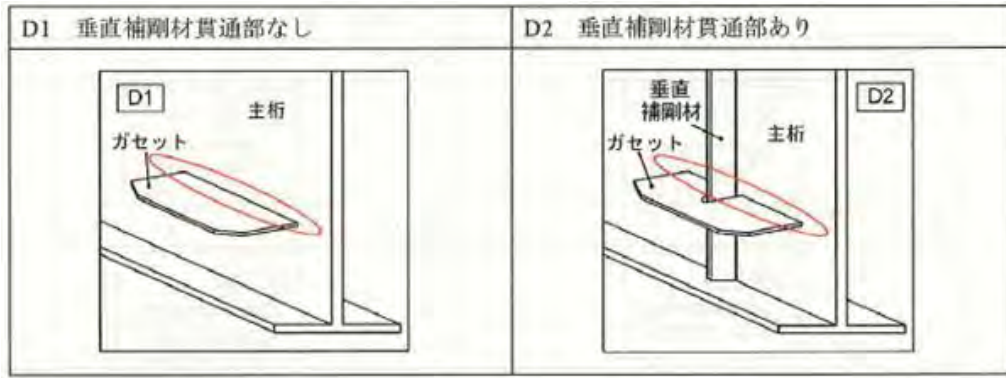
表 パターンD一覧

d) パターンD (横構ガゼット溶接部)

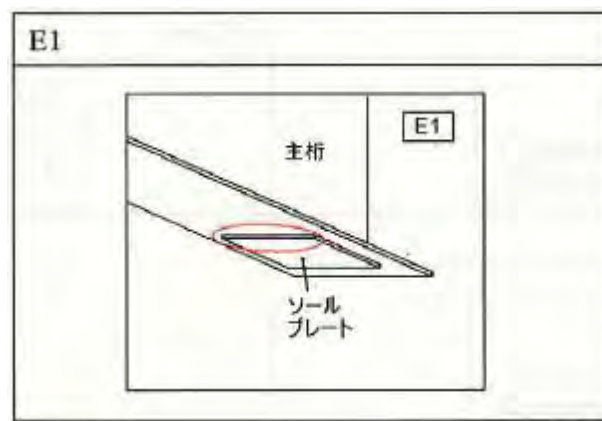
表 パターンE

e) パターンE (ソールプレート溶接部)

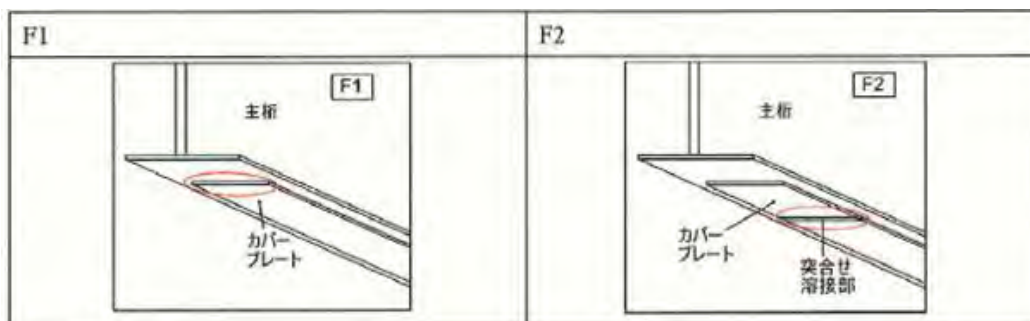
表 パターンF一覧

f) パターンF (カバープレート溶接部)

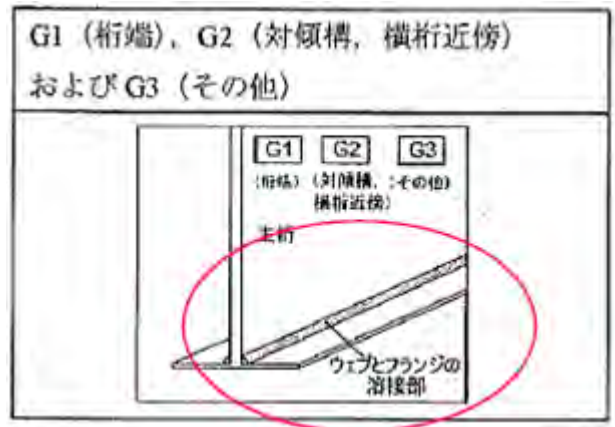
表 パターンGの2桁目

g) パターンG (ウェブとフランジ溶接部)

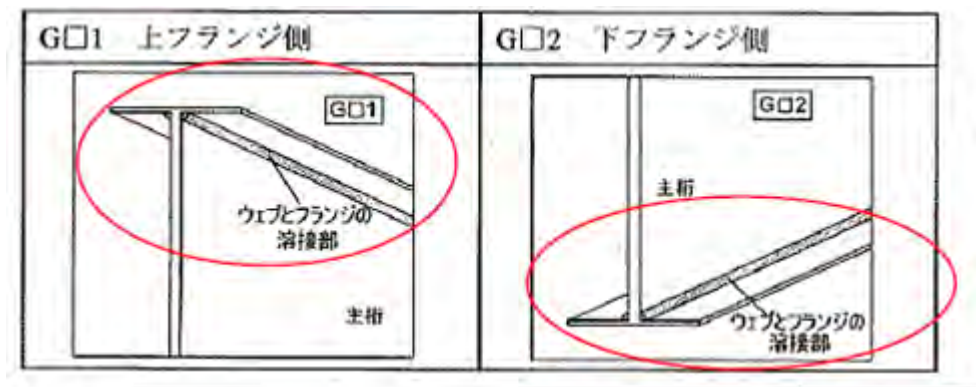
表 パターンGの3桁目一覧

・パターンGの3桁目一覧

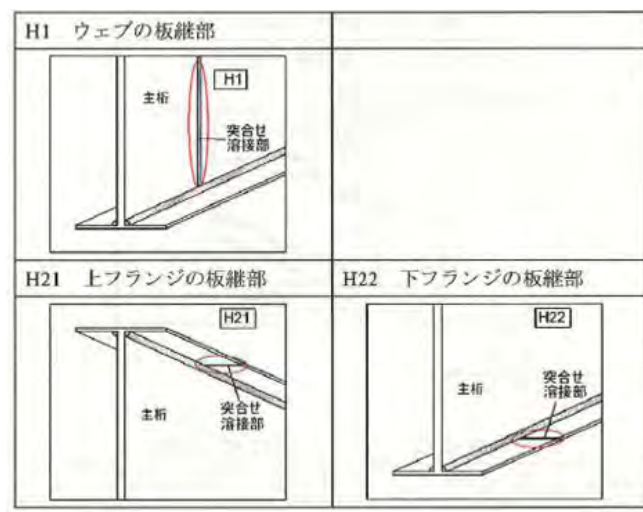
表 パターンH一覧

h) パターンH (板継 (突合せ) 溶接部)

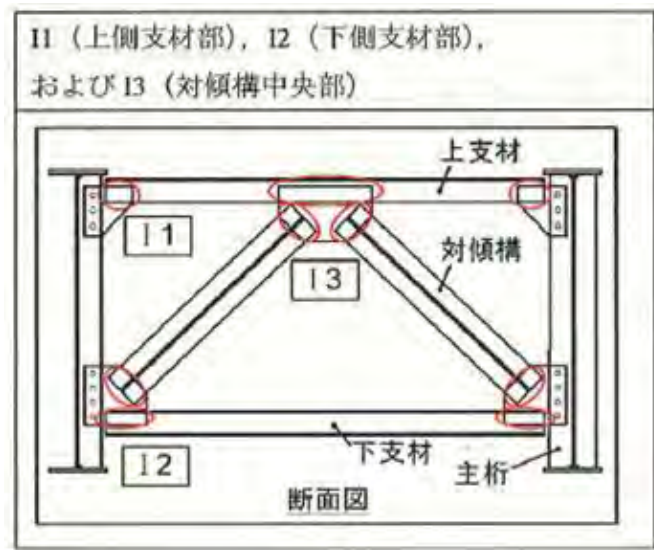
表 パターン I 一覧

i) パターン I (重ね継手溶接部 (対傾構))

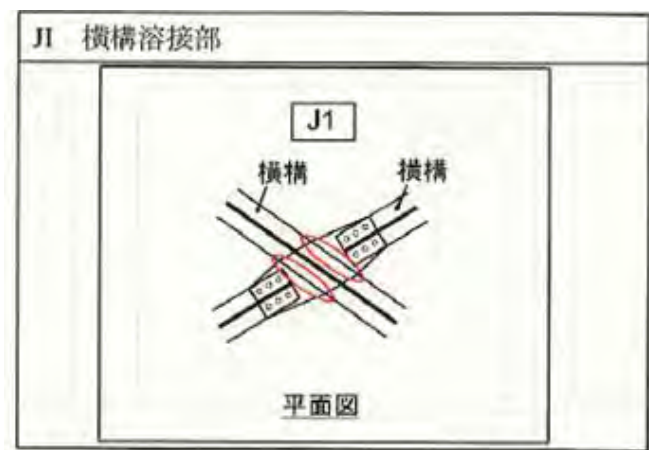
表 パターン J

j) パターン J (重ね継手溶接部 (横構))

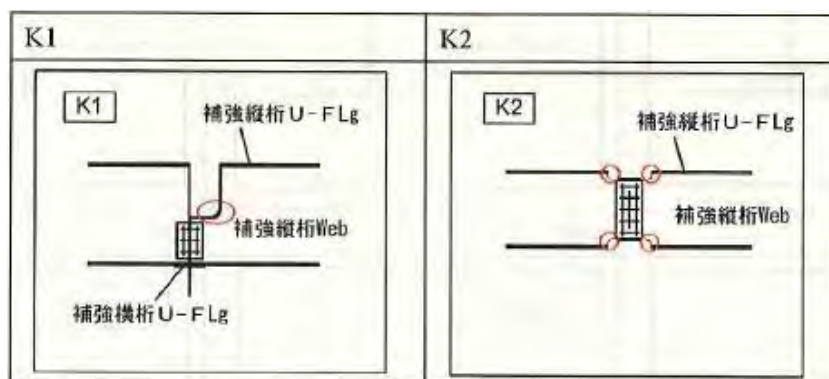
表 パターン K 一覧

k) パターン K (補強縦桁端切欠き部)

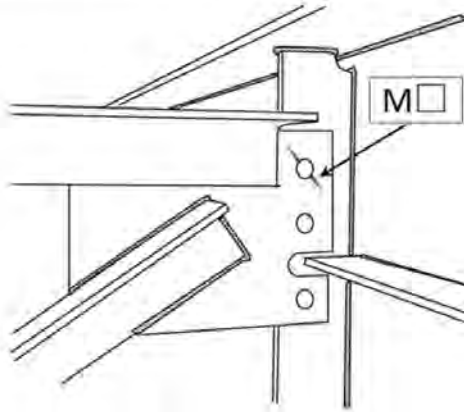
表 パターンM一覧

m)パターンM (垂直補剛材のリベット孔, 高力ボルト孔からの亀裂)

パターンM 1桁目	パターンM 2桁目	
M 垂直補剛材のリベット孔、高力ボルト孔からの亀裂	1	リベット孔からの亀裂
	2	高力ボルト孔からの亀裂

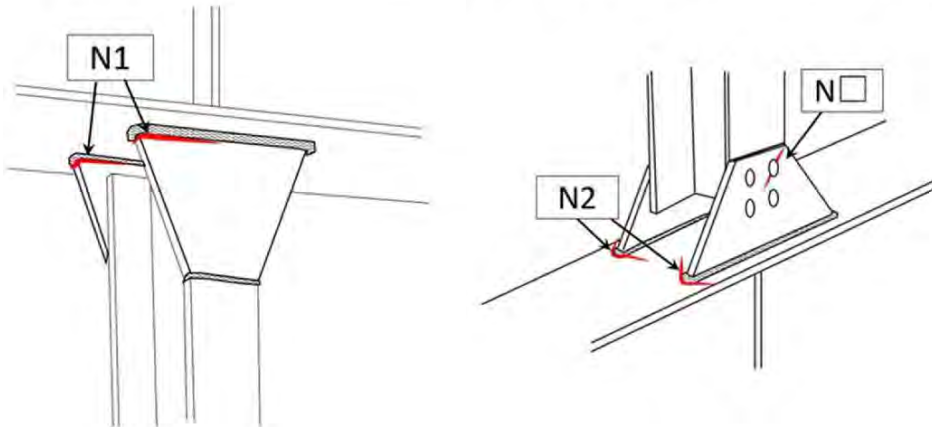
表 パターンN一覧

n)パターンN (トラス、アーチの垂直補剛材端溶接部)

パターンN 1桁目	パターンN 2桁目	
N トラス、アーチの垂直材端溶接部	1	垂直材の上端溶接部
	2	垂直材の下端溶接部
	3	垂直材のリベット孔からの亀裂
	4	垂直材の高力ボルト孔からの亀裂

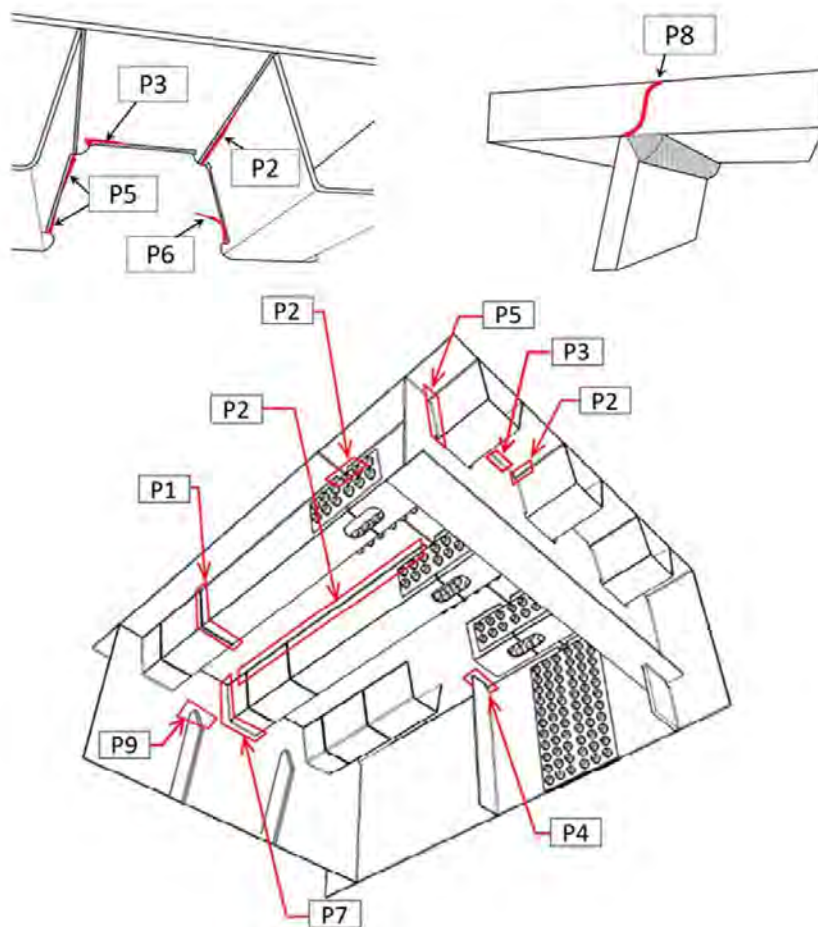
表 パターンP一覧

p) パターンP (鋼床版)

パターンP 2桁目		パターンP 3桁目(2桁目が2の場合のみ)	
1	縦リブの突合せ溶接部	1	デッキプレート方向に進展(デッキ貫通含む)
2	デッキプレートと縦リブとの溶接部	2	ビード方向に進展し、母材には進展していない
3	デッキプレートと横リブ・ダイアフラムとの溶接部	3	ビード方向に進展し、母材に進展している
4	垂直補剛材とデッキプレートもしくは主桁ウェブとの溶接部		
5	縦リブと横リブ・ダイアフラムとの溶接部		
6	縦リブと横リブ・ダイアフラムとの溶接部から横リブまたは縦リブへ進展した亀裂		
7	縦リブ端部の横リブ・ダイアフラムとの溶接部		
8	縦リブ(ウリブのみ)と角折れ防止材の溶接部		
9	主桁ウェブと横リブ・ダイアフラムの溶接部		
0	その他

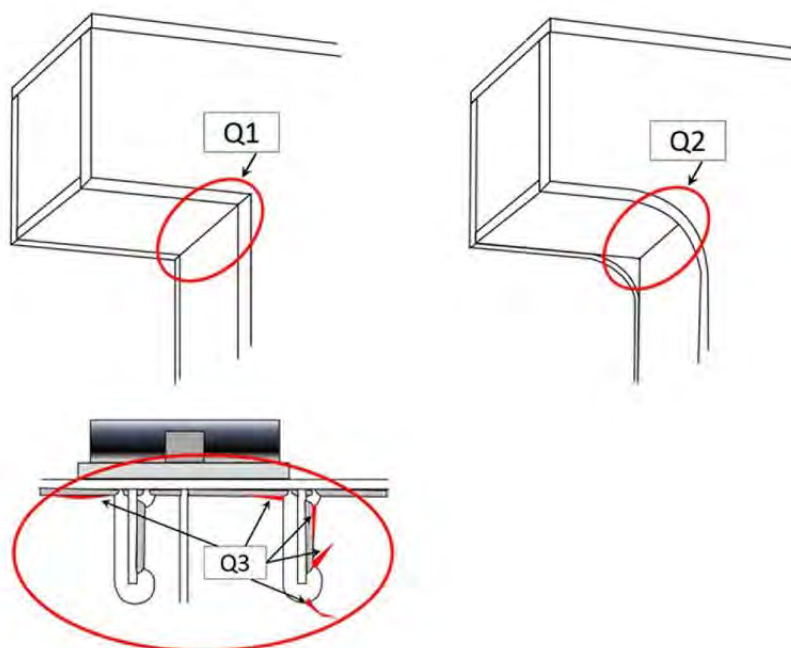
表 パターンQ一覧

q) パターンQ (鋼製橋脚隅角部, 沓座溶接部)

パターンQ 2桁目	
1	フィレットが設けられていない隅角部に生じた亀裂
2	フィレットが設けられた隅角部に生じた亀裂
3	垂直材のリベット孔からの亀裂

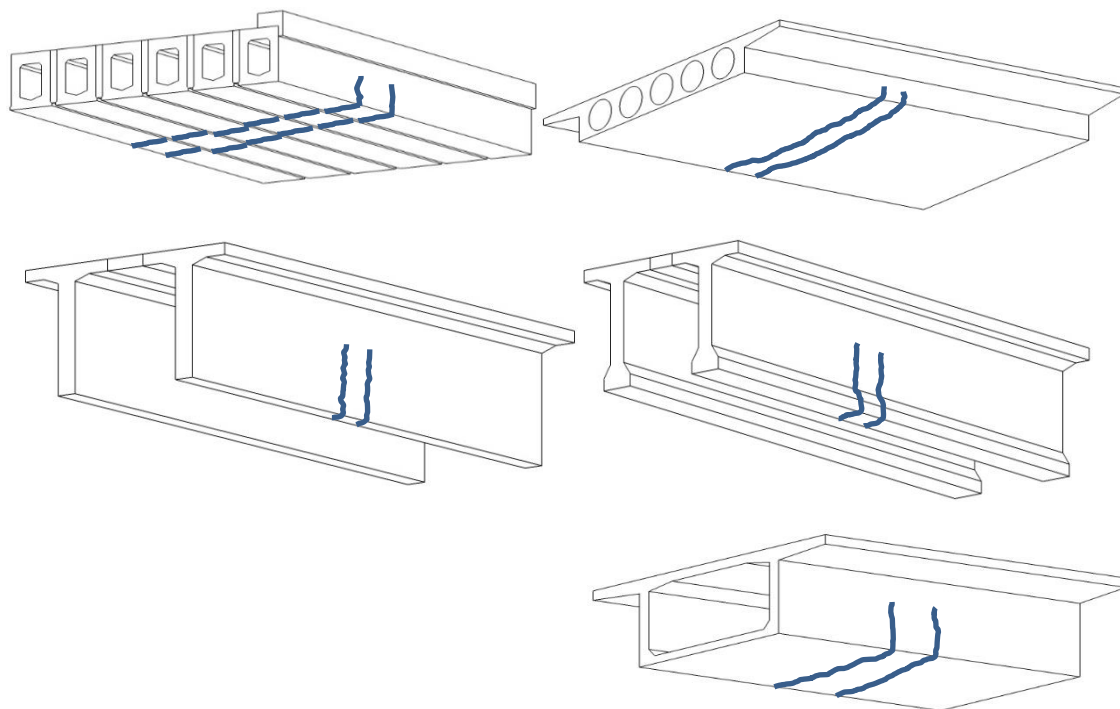
①支間中央部，主桁直角方向の桁下面又は側面の鉛直ひびわれ

位置	ひびわれパターン
支間中央部	①主桁直角方向の桁下面又は側面の鉛直ひびわれ
	②主桁下面縦方向ひびわれ
支間1/4部	③主桁直角方向の桁下面又は側面の鉛直又は斜めひびわれ
支 点 部	④支点付近の腹部に斜めに発生しているひびわれ
	⑤支承上の桁下面又は側面に鉛直に発生しているひびわれ
	⑥支承上の桁側面に斜めに発生しているひびわれ
	⑦ゲルバー部のひびわれ
そ の 他	⑧連続桁中間支点部の上側の鉛直ひびわれ
	⑨亀甲状、くもの巣状のひびわれ
	⑩桁の腹部に規則的な間隔で鉛直方向に発生しているひびわれ
	⑪ウェブと上フランジの接合点付近の水平方向のひびわれ
支間1/4部又は 支点部	⑫桁全体に発生している斜め45°方向のひびわれ
	⑬桁下面又は側面の橋軸方向ひびわれ（⑩に該当するものは除く。）
支間全体	⑭上フランジのひびわれ
	⑮支間全体で桁腹部に発生している水平方向ひびわれ
横 桁	⑯横桁部のひびわれ

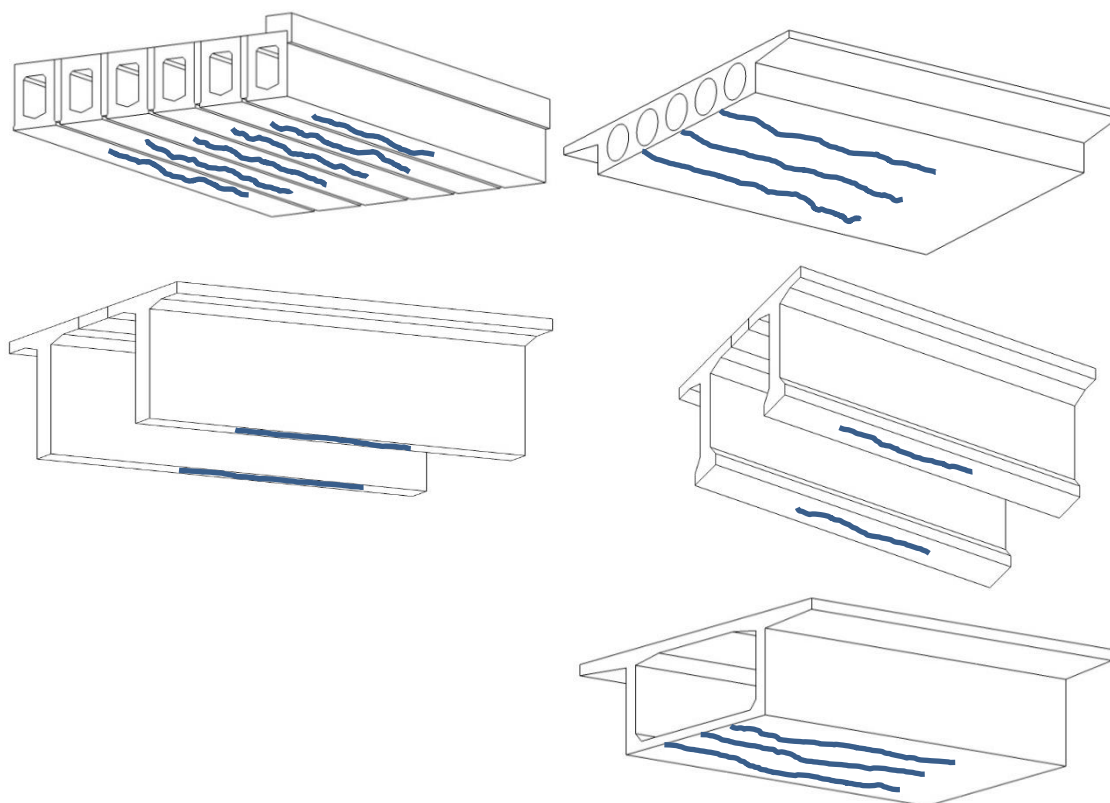
②支間中央部，主桁下面縦方向ひびわれ

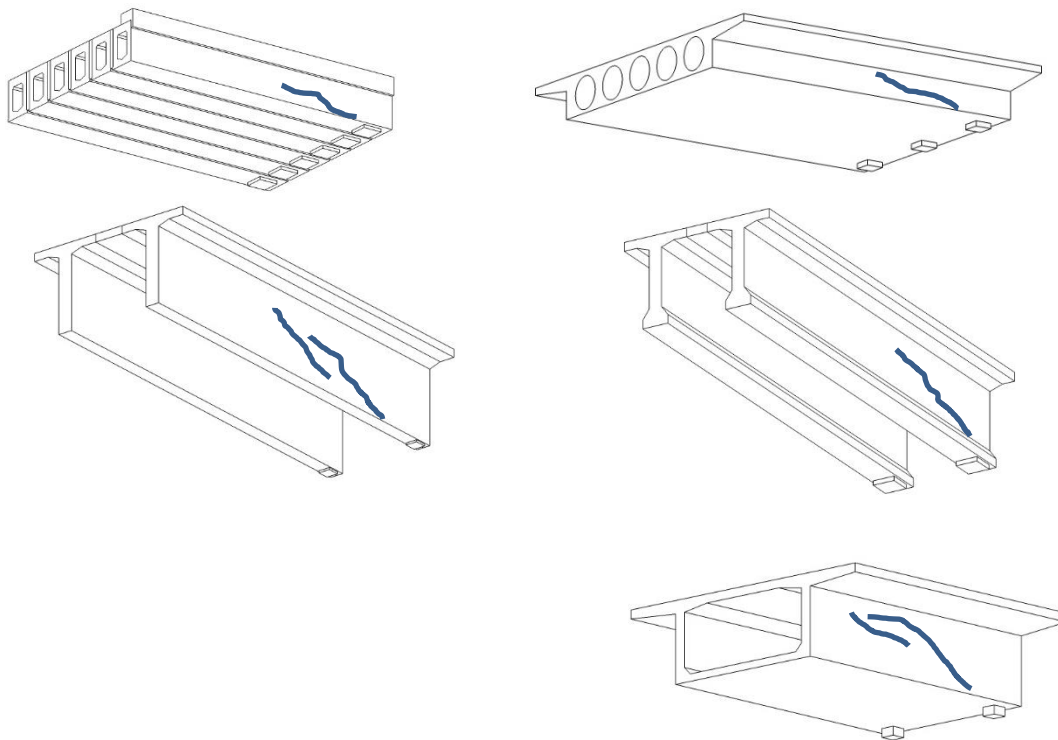
④支点部，支点付近の腹部に斜めに発生しているひびわれ

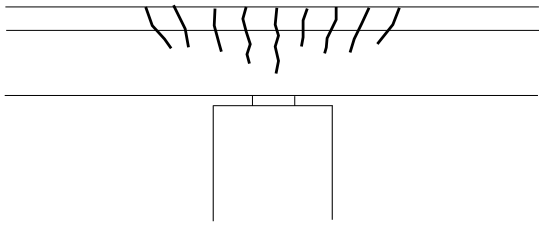
⑧ 支点部，連続桁中間支点部の上側の鉛直ひびわれ

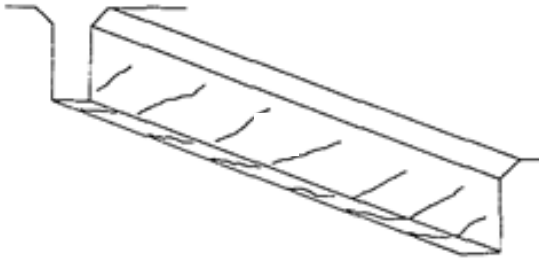
⑫ 桁全体に発生している斜め 45° 方向のひびわれ

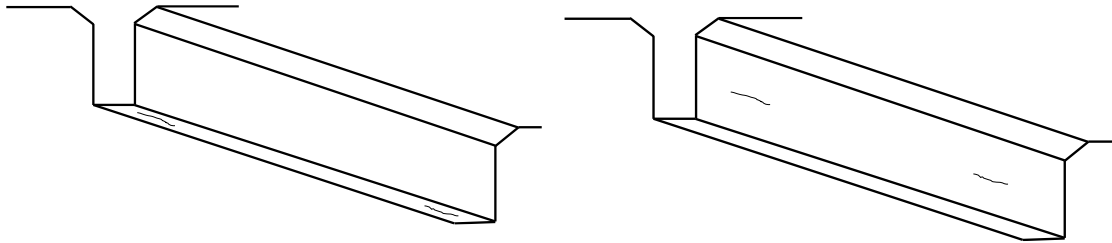
⑲ 支間 1 / 4 部又は支点部，桁下面又は側面の橋軸方向ひびわれ（⑩に該当するものは除く。）

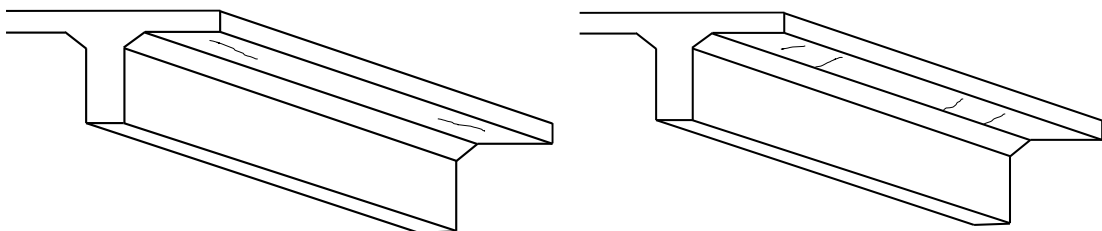
⑳ 支間 1 / 4 部又は支点部，上フランジのひびわれ

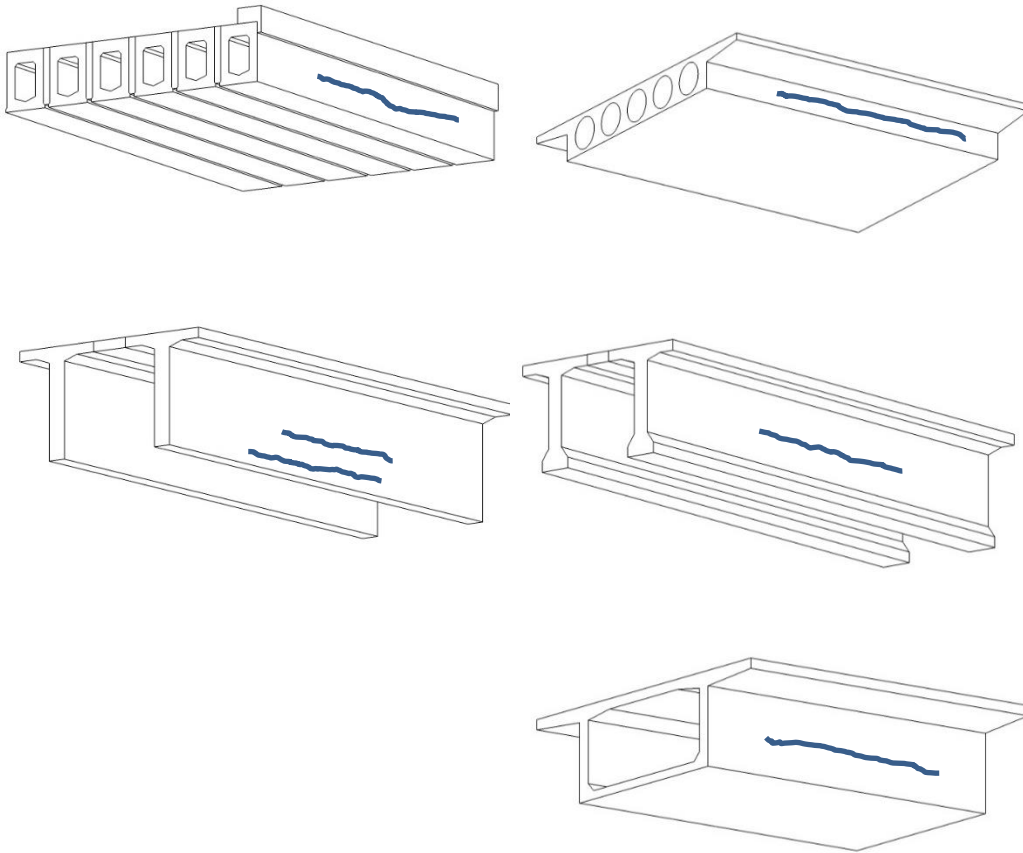
②③支間全体：支間全体で桁腹部に発生している水平方向ひびわれ

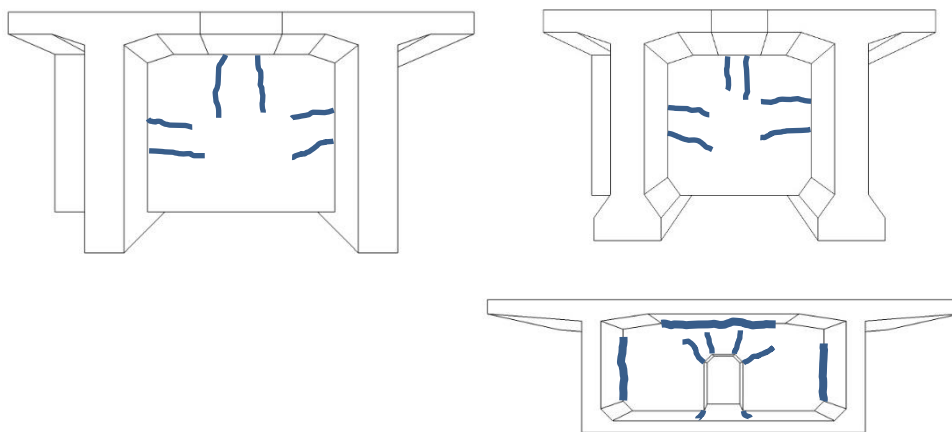
④横桁部のひびわれ

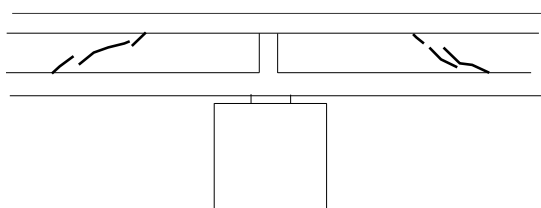
⑭支間1/4部, PC連続中間支点の変局点付近のPC鋼材に沿ったひびわれ

位 置	ひびわれパターン
支間中央部	⑬変断面桁の下フランジのPC鋼材に沿ったひびわれ
	⑱主桁上フランジ付近のひびわれ
支間1/4部	⑭PC連続中間支点の変局点付近のPC鋼材に沿ったひびわれ
	⑮PC連続中間支点の変局点付近のPC鋼材に直交したひびわれ
支 点 部	⑲主桁の腹部に水平なひびわれ
	㉕連結横桁部 (RC 構造部) のひびわれ
そ の 他	⑯ PC 鋼材定着部又は偏向部付近のひびわれ
	⑰ PC 鋼材が集中している付近のひびわれ
	㉒シースに沿って生じるひびわれ
	㉖セグメント接合部のすき・離れ
	㉗断面急変部のひびわれ

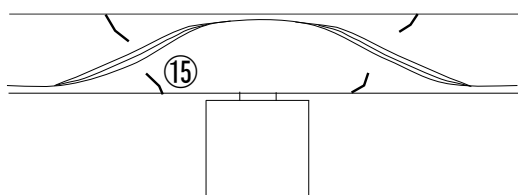
⑮支間1/4部, PC連続中間支点の変局点付近のPC鋼材に直交したひびわれ

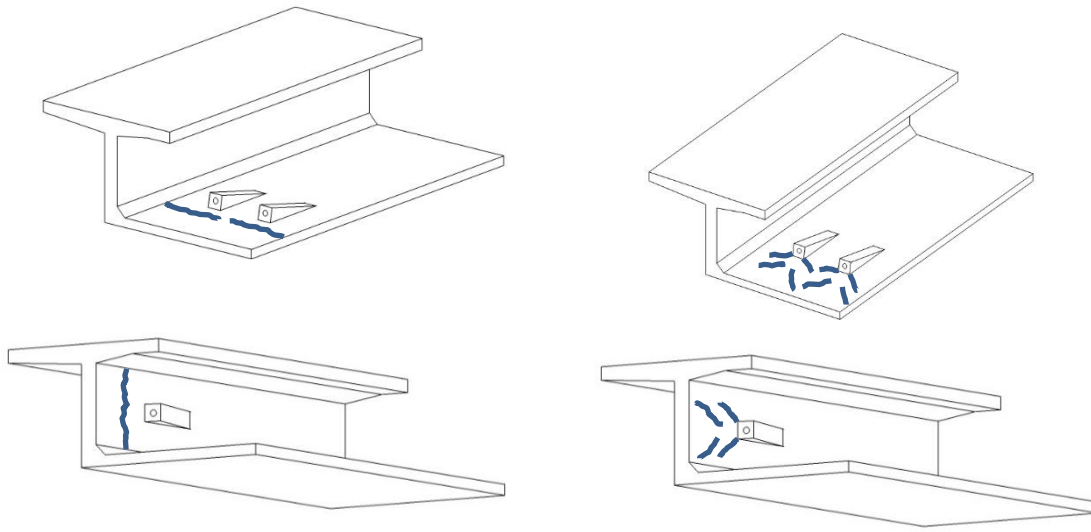
⑩ P C 鋼材定着部又は偏向部付近のひびわれ

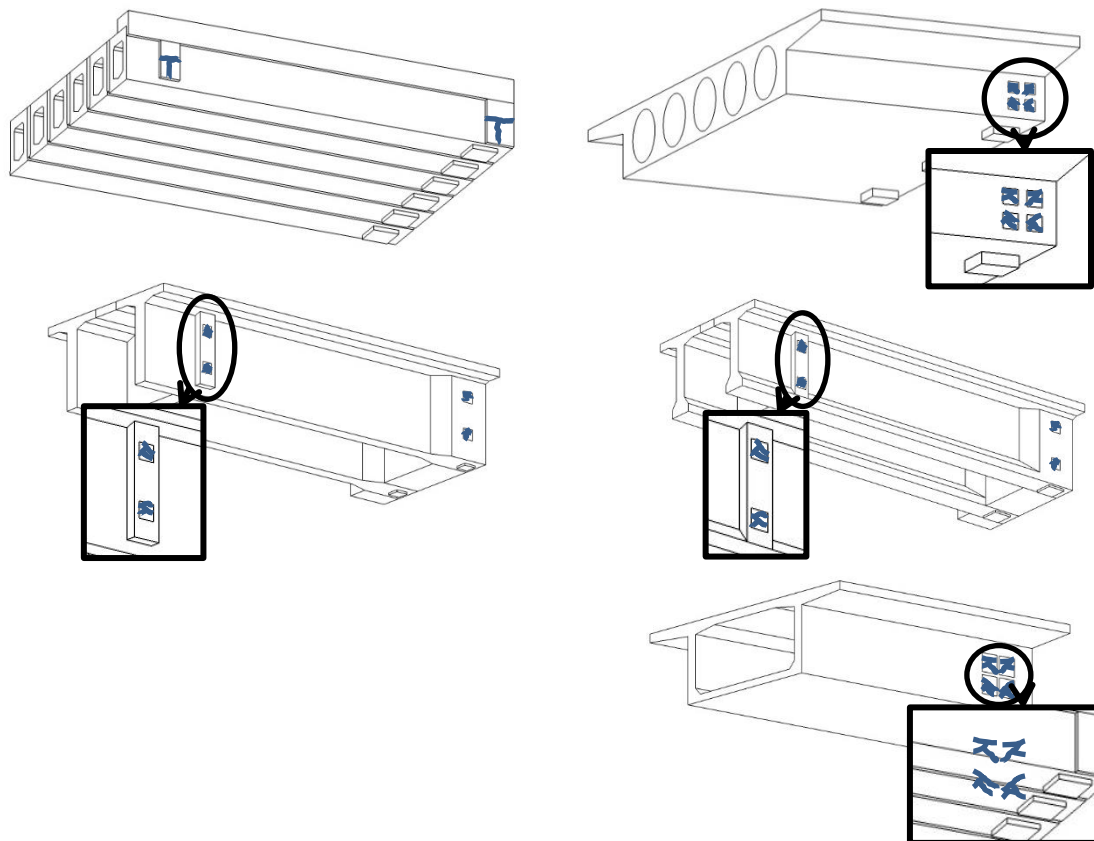
(ア) 定着突起周辺

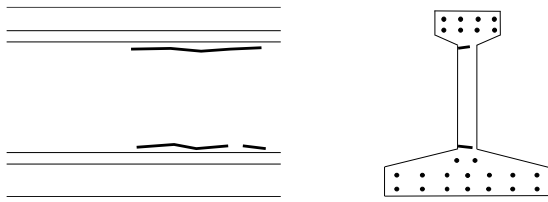
⑰ PC鋼材が集中している付近のひびわれ

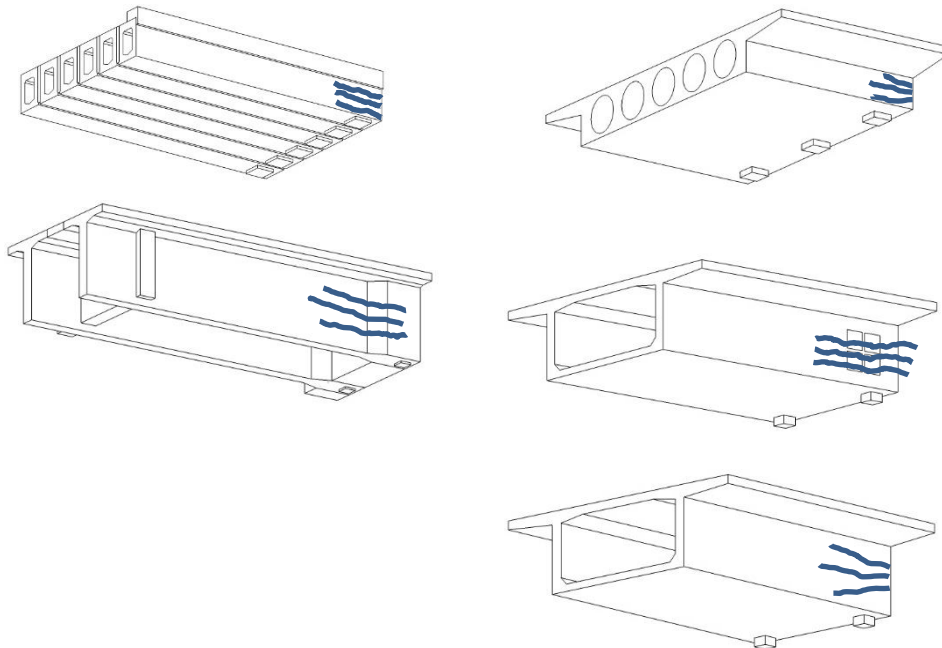
⑲ 支点部，主桁の腹部に水平なひびわれ
