橋 梁 定 期 点 検 要 領

平成26年10月
(令和7年3月改定)

和歌山県 県土整備部 道路局 道路保全課

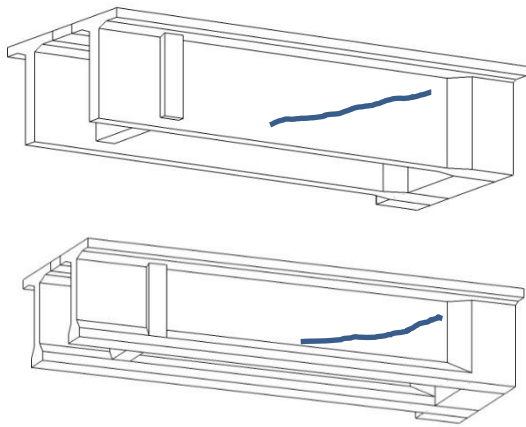
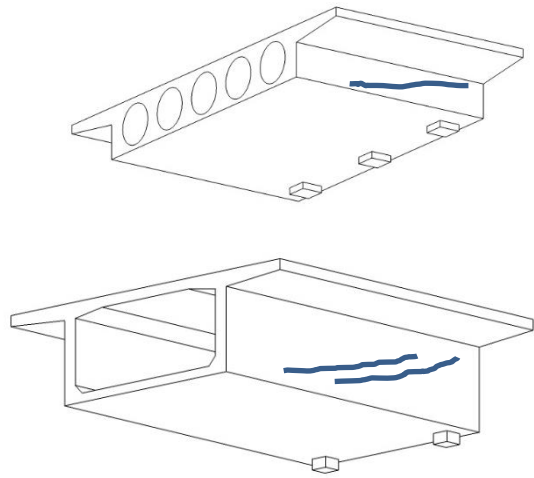
⑳シースに沿って生じるひびわれ

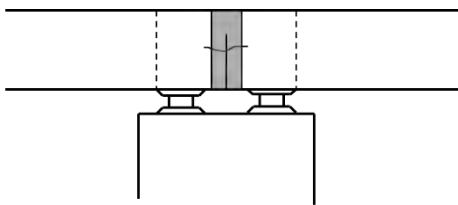
㉕連結横桁部（RC構造部）のひびわれ

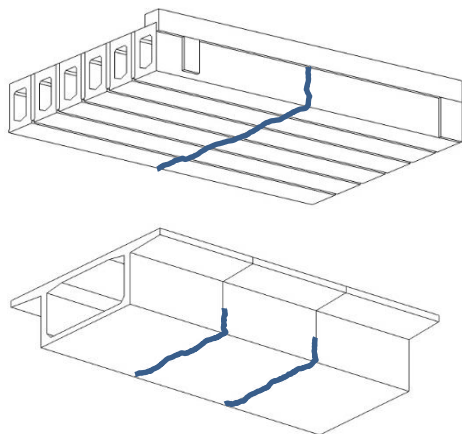
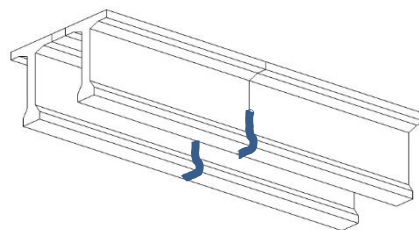
㉖セグメント接合部のすき・離れ

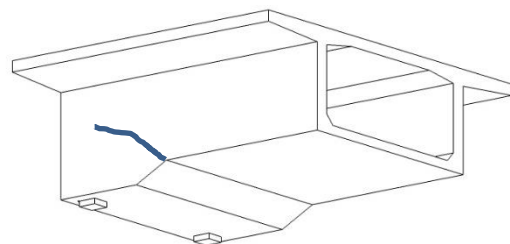
㉗断面急変部のひびわれ

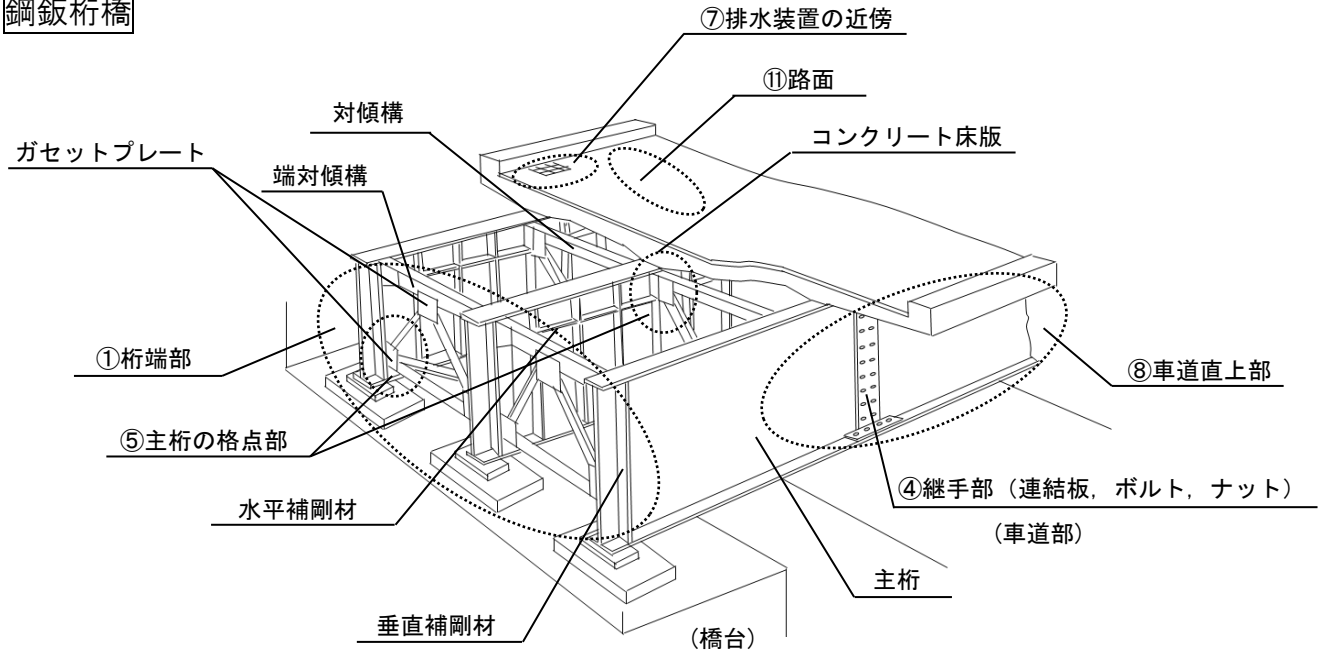
鋼鈹桁橋

⑤主桁の格点部	<ul style="list-style-type: none"> ■部材が輻輳して狭隘部となりやすく，腐食環境が厳しい場合が多く，局部腐食や異常腐食が進行しやすい。 ■ガセットプレートは，亀裂や変形が生じやすい。 ■橋全体の耐荷力に重要な箇所であることが多い。
⑥主桁の附属物取付部	<ul style="list-style-type: none"> ■附属物の取り付け構造によっては，滞水などにより腐食しやすい場合がある。 ■附属物の振動の影響を受けることがあり，本体部材でもボルトのゆるみ，亀裂が生じることがある。 ■附属物側の取り付け構造が腐食や亀裂で損傷すると落下や倒壊による第三者被害を生じることがある。
⑦排水装置の近傍	<ul style="list-style-type: none"> ■排水管の不良や不適切な排水位置などにより雨水の漏水・飛散により，腐食が生じることがある。 <p style="margin-left: 2em;">特に，凍結防止剤を含む路面排水の飛散は，局部腐食や異常腐食を著しく促進することがある。</p>
⑧車道直上部 (跨道橋の場合)	<ul style="list-style-type: none"> ■下を通過する車両の衝突による変形や欠損が生じていることがある。
⑨箱桁や鋼製橋脚の内部	<ul style="list-style-type: none"> ■マンホール継手部や排水管からの漏水により，滞水が生じたり，著しく腐食していることがある。

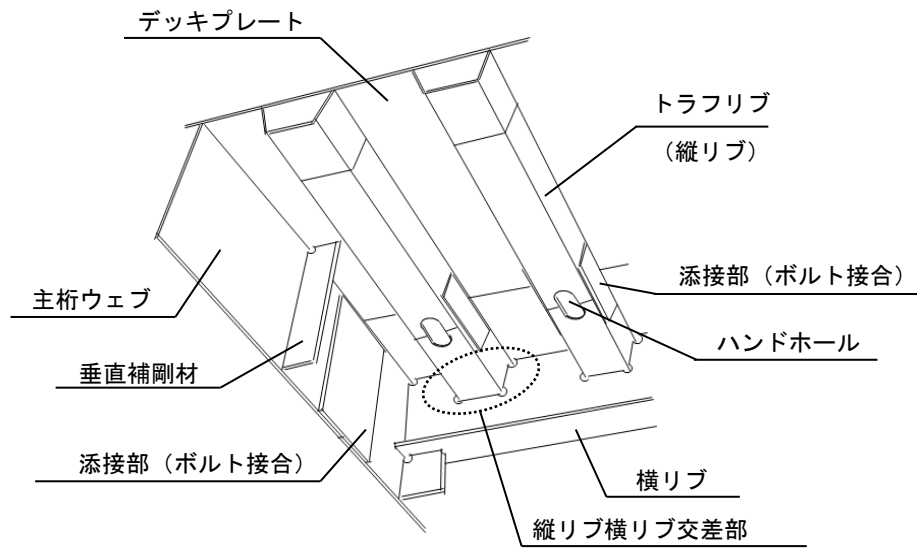
鋼床版

主な着目箇所	着目のポイント
⑩ 鋼床版の溶接部	<ul style="list-style-type: none"> ■ 縦リブ溶接部, 縦リブ横リブ交差部, 主桁垂直補剛材の溶接部では疲労亀裂が生じやすい。
⑪ 路面	<ul style="list-style-type: none"> ■ 鋼床版の亀裂や, コンクリート床版の破損など, 床版に異常がある場合, 舗装にも変状が生じていることがある。
⑫ トラス橋, アーチ橋, ラーメン橋の格点部	<ul style="list-style-type: none"> ■ 水はけが悪く塵埃となりやすいため腐食が生じやすい。 ■ 応力集中が生じやすく, 変形や亀裂を生じやすい。 ■ 様々な溶接継手部が存在し, また, 応力が複雑に作用するため, 亀裂が発生しやすい。 ■ 橋全体の耐荷力に重要な箇所であることが多い。 ■ π型ラーメン橋取合い部では, 脚添接部, 脚と梁の隅角部, 梁隅角部等は水はけが悪く, 腐食が生じやすい。
⑬ トラスやアーチの主構と床組の接合部	<ul style="list-style-type: none"> ■ 主構作用と床組作用の応力が複雑に作用するため, 疲労亀裂が生じることがある。
⑭ 横桁・縦桁接合部	<ul style="list-style-type: none"> ■ 床組作用の応力が複雑に作用するため, 疲労亀裂が生じやすい。
⑮ コンクリート埋込部	<ul style="list-style-type: none"> ■ 土砂や水が溜まりやすく, 局部腐食や異常腐食も進行しやすい。 ■ コンクリート内部や上下縁部で鋼部材に著しい腐食が生じやすく, 鋼材の破断に至ることがある。 ■ 埋込部コンクリート内部の鋼材の腐食や断面欠損は外観目視で発見することは困難であるので, 埋込部際での鋼材の腐食の徴候およびその周囲のコンクリートのひびわれの有無や漏水の徴候などから, コンクリート内部での腐食の可能性が疑われる場合には必要に応じてさらなる調査を検討するのがよい。
⑯ ケーブル部材の定着部	<ul style="list-style-type: none"> ■ ケーブルを流下する水により腐食を生じやすい。 ■ 構造上特に重要な箇所であることが多い。 ■ 被覆等の防食機構が損傷すると, 局部的に腐食が進行しやすい。

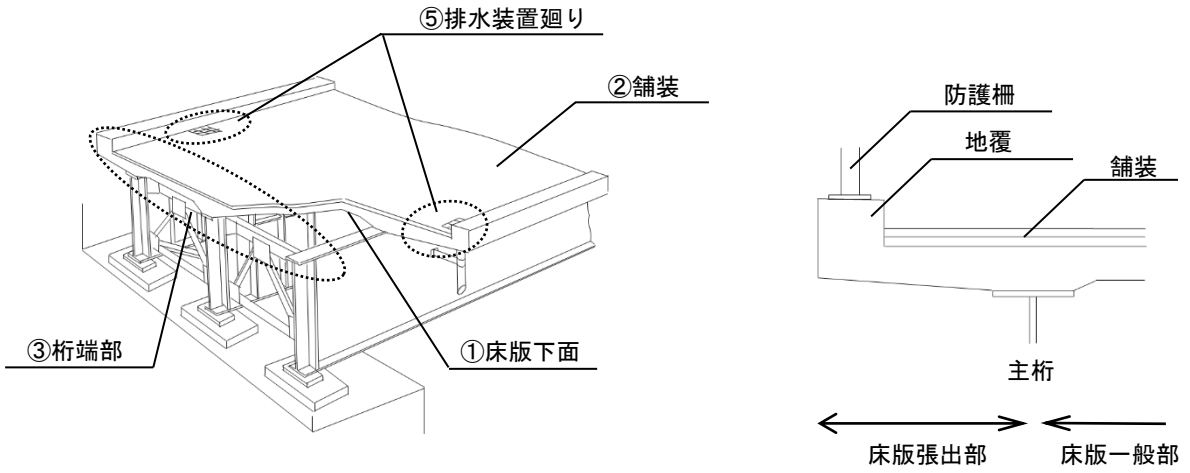
■コンクリート床版断面

コンクリート床版

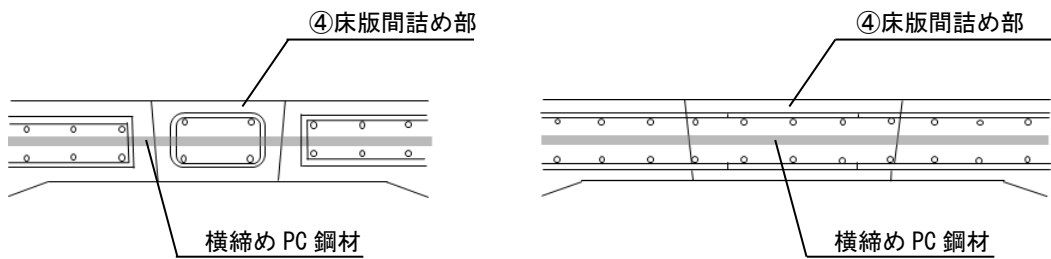
■間詰め部

間詰め部と配筋方法の例

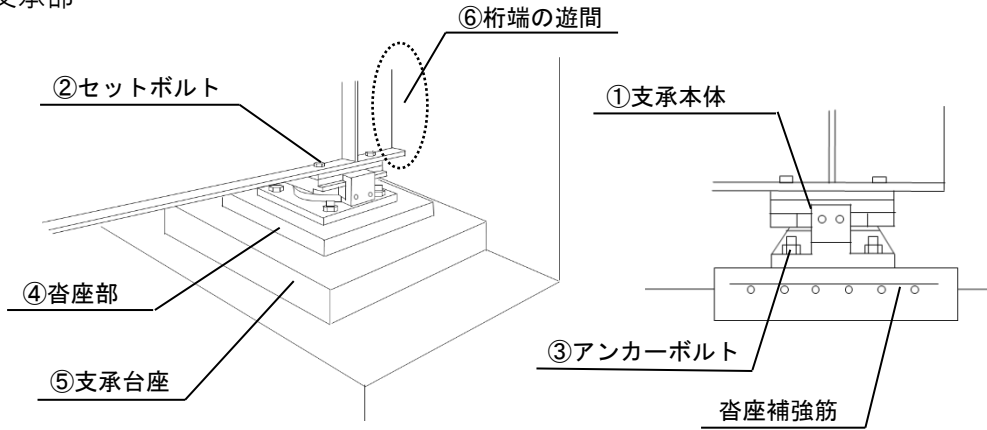
■ 支承部

主な着目箇所	着目のポイント
① 支承本体	<ul style="list-style-type: none"> ■狭隘な空間となりやすく、高湿度や塵埃の堆積など腐食環境が厳しい場合が多く、局部腐食や異常腐食も進行しやすい。 ■大きな応力を受けやすく、地震時にわれ、破損、もしくは破断が生じやすい。 ■路面段差や伸縮装置の影響から、自動車荷重の衝撃の影響を受けやすい。 ■ローラー支承において、箱桁橋やトラス橋など、ローラーが分担する死荷重が大きい形式の場合には、繰り返し载荷の影響や経年劣化などにより割れが生じることもある。 ■上部構造の異常移動や下部構造の移動等により、異常遊間を生じやすい。
② セットボルト	<ul style="list-style-type: none"> ■大きな応力を受けやすく、地震時に破断が生じやすい。 ■ボルト角部で塗膜が損傷しやすく、防食機能の低下や腐食が進行しやすい。
③ アンカーボルト	<ul style="list-style-type: none"> ■大きな応力を受けやすく、地震時に破断が生じやすい。 ■ボルト、ナット部で塗膜が損傷しやすく、防食機能の低下や腐食が進行しやすい。
④ 沓座部	<ul style="list-style-type: none"> ■沓座モルタルでは、大きな応力を受けやすく、ひびわれ、うき、欠損が生じやすい。 ■鋼製橋脚沓座溶接部では、衝撃を伴う支点反力により疲労亀裂が生じやすい。
⑤ 支承台座	<ul style="list-style-type: none"> ■大きな応力を受けやすく、ひびわれ、うき、欠損が生じやすい。
⑥ 桁端の遊間	<ul style="list-style-type: none"> ■上部構造の異常移動や下部構造の移動等により、異常遊間を生じやすい。

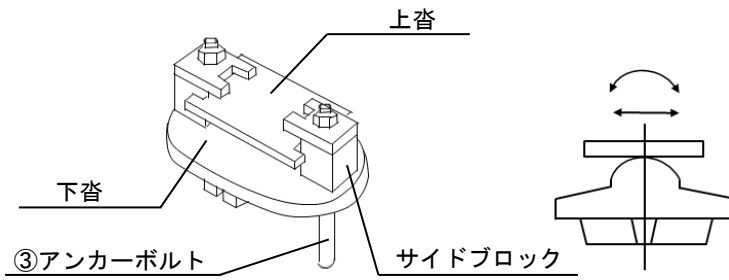
■ 線支承

鋼製支承

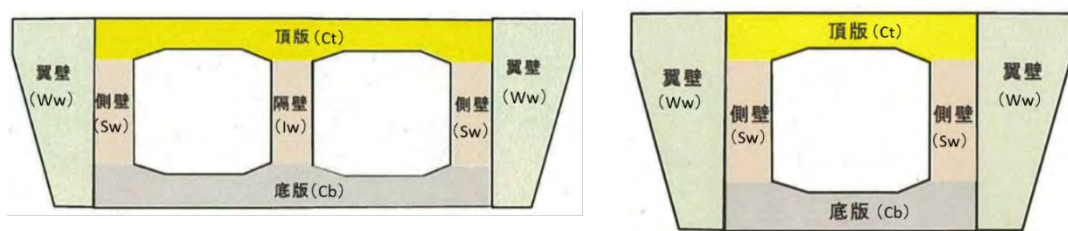
溝橋（ボックスカルバート）

溝橋のうち、ここでいう溝橋（ボックスカルバート）とは、道路の下を横断する道路や水路等の空間を確保するために盛土あるいは地盤内に設けられる構造物で、「シェッド、大型カルバート等定期点検要領」に示す大型カルバート等に該当しない橋長 2m 以上かつ土被り 1m 未満の小規模のボックスカルバートのことをいう。

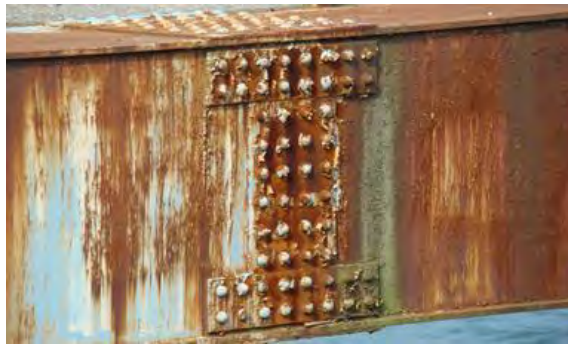
例

板厚減少はほとんど生じていない場合でも、広範囲に防食被膜の劣化が進行している場合には、防錆機能が著しく低下しているため、放置すると急速に腐食が進行する場合もある。

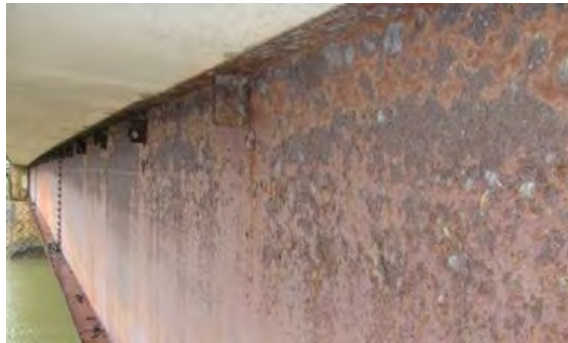
部分的に著しい防食被膜の劣化や腐食の進行が生じている場合、確認時点では部材の耐荷力への影響は限定的であっても、原因によっては短時間で局部腐食が著しく進行することもある。

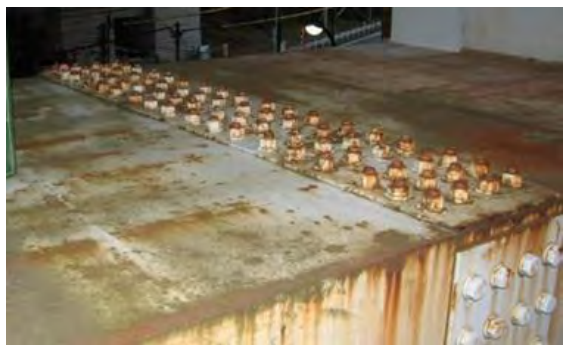
耐候性鋼材に異常腐食が生じている場合、原因によってはそれが改善されないままに放置すると深刻な板厚減少を生じることもある。

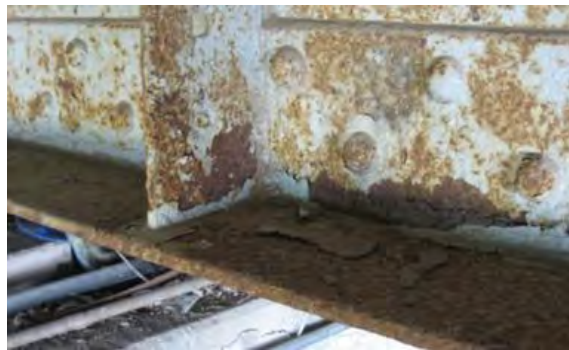
漏水や滞水のような特定の要因が影響して生じている腐食の場合、環境が改善されないままに放置されると、急速に塗装の劣化や腐食の拡大が生じる可能性もある。

■腐食環境（塩分の影響の有無、雨水の滞留や漏水の影響の有無、高湿度状態の頻度など）によって、腐食速度は大きく異なる。

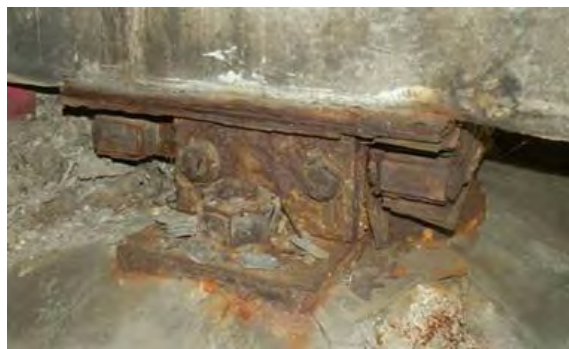
主桁の下フランジとウェブの境界部のように構造的な要因によって塗膜の劣化や腐食の発生が助長されているような場合には、局部的に著しく板厚が減少したり、断面欠損に至ることもある。

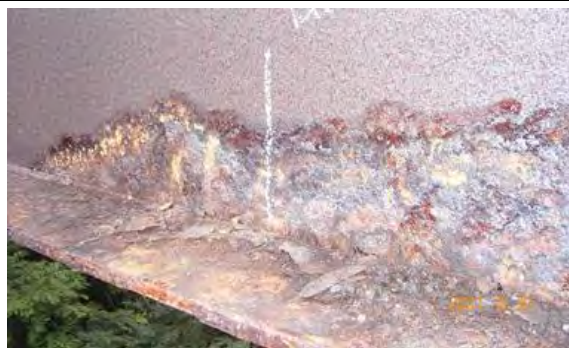
支承部や支点部は環境的に腐食が生じやすく、支承としての機能に影響が生じていることもある。

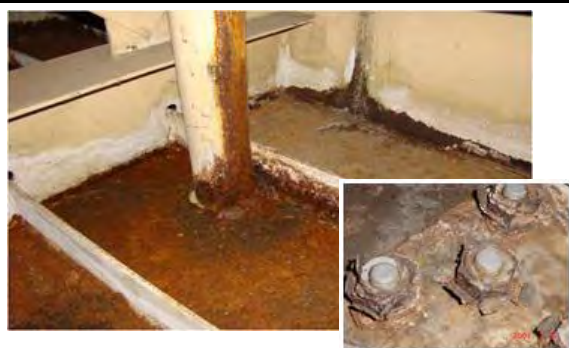
耐候性鋼材では、全体的には保護性錆が生じる条件でも、環境不適合が生じている部位で異常腐食が進行して局部的に断面欠損を生じるなど部材の性能に深刻な影響が及ぶこともある。

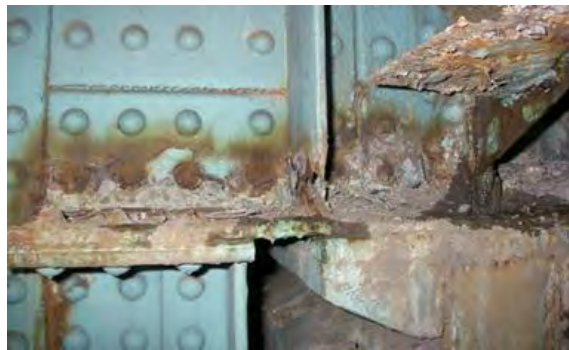
箱桁内部や閉断面部材内部では、雨水の浸入に起因する、漏水や滞水によって、部材外部からは確認できないままに深刻な腐食の進行が生じていることもある。

- 腐食の場合、広範囲に一定以上の板厚減少が生じたり、局部的であっても主部材の重要な箇所では断面欠損が生じると部材の耐荷力が低下していることがある。
- 桁内や箱断面部材の内部に漏水や滞水を生じると、広範囲に激しい腐食が生じることがある。特に凍結防止剤を含む浸入水は腐食を激しく促進する場合がある。

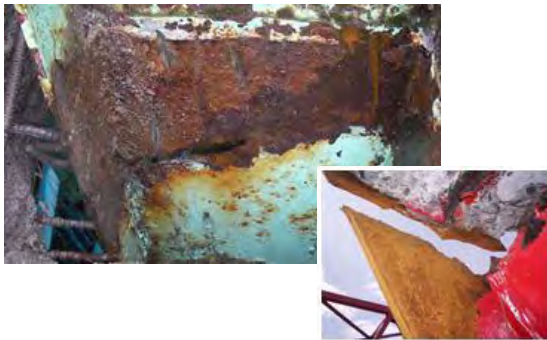
ゲルバー桁の受け梁などの腐食では、複雑な応力状態となっていることもあり、腐食による断面減少や可動機能の低下などで構造安全性に大きな影響が生じることがある。

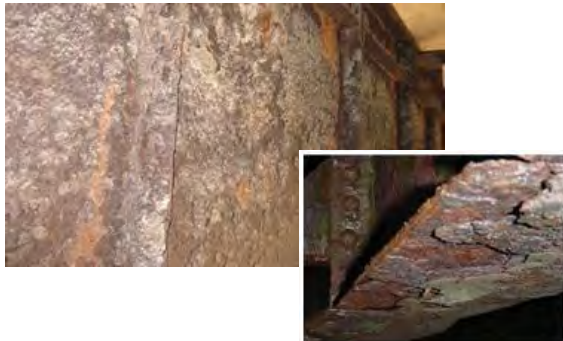
コンクリート床版を貫通して設置されているトラス橋やアーチ橋の斜材や吊材などで、埋め込まれた内部で著しく腐食が進行していることもある。

なお、局部的に著しい断面減少が生じた部材では、大型車の通行に伴う衝撃的な荷重の影響によって破断に至る可能性もある。

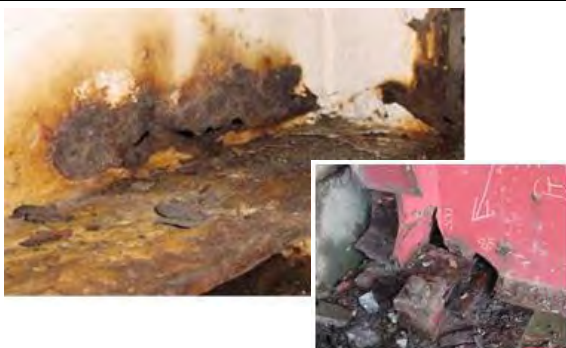
耐候性鋼材でうろこ状の異常錆が広範囲に広がっている場合、層状剥離で錆の脱落が生じていなくても、既に有効な板厚が大きく減少して耐荷性能に影響を及ぼしている可能性もある。

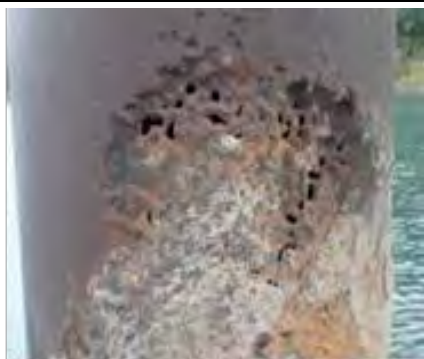
支点部などの応力集中部位での腐食による断面減少や断面欠損では、その範囲や位置によっては、耐荷性能が大きく低下していることもあり、地震などの作用によって、その位置で部材が破壊したり、部材に座屈が生じて耐荷性能の喪失することもある。

■腐食の場合、板厚減少や断面欠損の状況によっては、既に耐荷力が低下しており、大型車の輪荷重の通行、地震等の大きな外力の作用に対して、所要の性能が発揮できない状態となっていることがある。

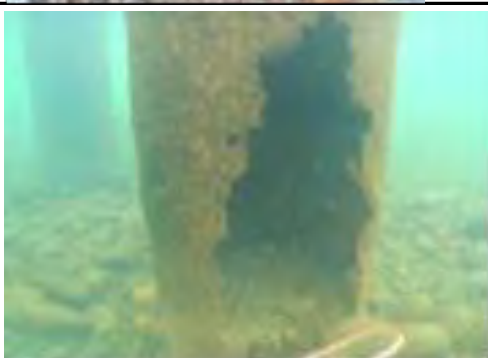
河川に設置された鋼製パイルベント橋脚では水面近傍部で著しい腐食の進行が生じて、局部的に断面減少を生じたり孔食状に断面欠損することもある。その場合、ベントには大きな軸力が作用しており、地震や洪水の影響によっても突然座屈したり倒壊する危険性もある。

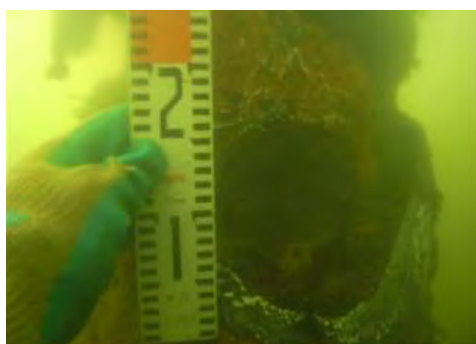
水中部での腐食は、水面上からは視認できないことがある。また貝殻などの付着物によって、腐食範囲や断面減少の程度あるいは断面欠損しているかどうかは外観では把握できないこともある。

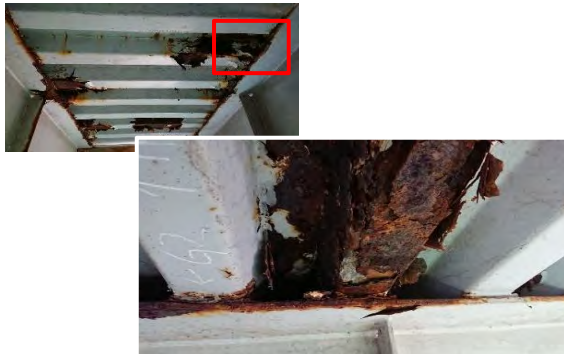
歩道部の床版デッキプレートのよ
うに、上部からの雨水の浸入の可
能性があり、かつ下面に腐食の可
能性が疑われる漏水や変色・錆汁
の痕跡などがある場合、裏面
(上)側から既に腐食が著しく進
行し手、板厚がほとんどなくなっ
ているなど危険な状態となってい
ることがある。

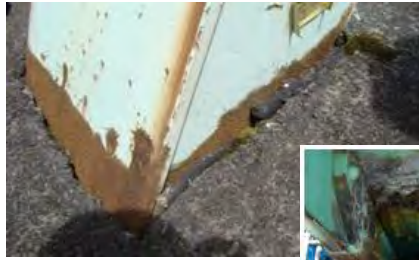
歩道部の床版デッキプレートのよ
うに、上部からの雨水の浸入の可
能性があり、かつ下面に腐食の可
能性が疑われる漏水や変色・錆汁
の痕跡などがある場合、裏面
(上)側から既に腐食が著しく進
行して、板厚がほとんどなくなっ
ているなど危険な状態となってい
ることがある。

- 歩道部の床版と舗装の間には碎石、砂が充填されていることが多い。
- 歩道部の床版のデッキプレートと舗装の間には、コンクリートが充填される場合があるが、ひびわれを通じて、床版上面から水がデッキプレート上面に浸入する可能性がある。
- 歩道部の床版のデッキプレートは板厚が3mm程度とかなり薄いことがある。

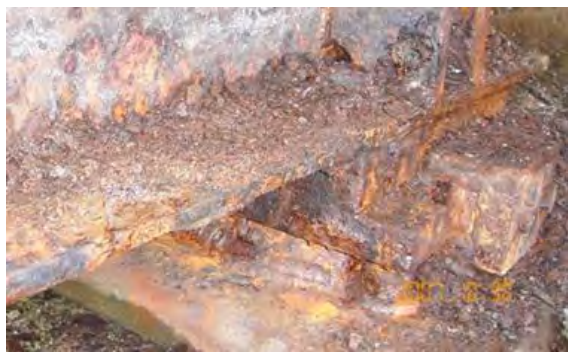
部材の埋め込み部周囲や地際に腐食が見られる場合、既に部材内部や埋め込み部あるいは地中部で著しく腐食が進行していることがある。

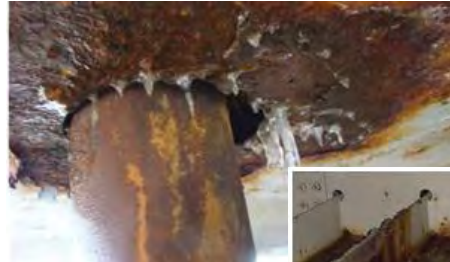
耐候性鋼材に異常腐食が生じている場合、外観からは健全な残存断面の推定が困難なことも多い。

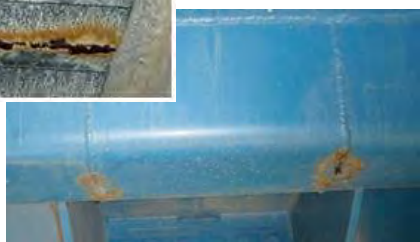
箱桁や閉断面部材では、漏水や塗膜の変色、局部的な錆の発生などによって外観目視できない内部での腐食発生の可能性が疑えることもある。なお、内部の腐食に起因する変状が外観に現れている場合には、内部では既に著しく腐食が進行していることも多い。

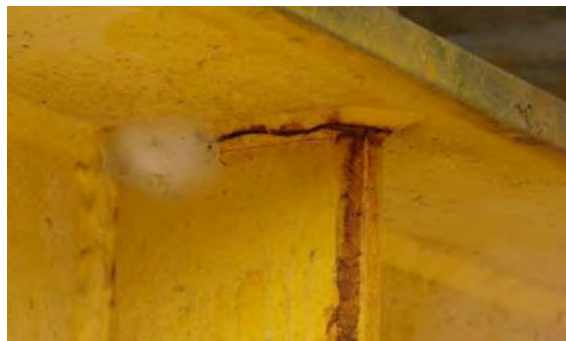
箱桁や閉断面部材では、漏水や塗膜の変色、局部的な錆の発生などによって外観目視できない内部での腐食発生の可能性が疑えることもある。なお、内部の腐食に起因する変状が外観に現れている場合には、内部では既に著しく腐食が進行していることも多い。

■腐食は、環境条件によっては急速に進展するため、外観目視では全貌が確認できない部材内部や埋込部などに著しい腐食が疑われる場合には、必要に応じて、詳細な状態の把握により原因を究明することで、より適切に耐荷力等への影響を推定することができる。

■漏水や滞水が原因の場合、急速に進展することがある。

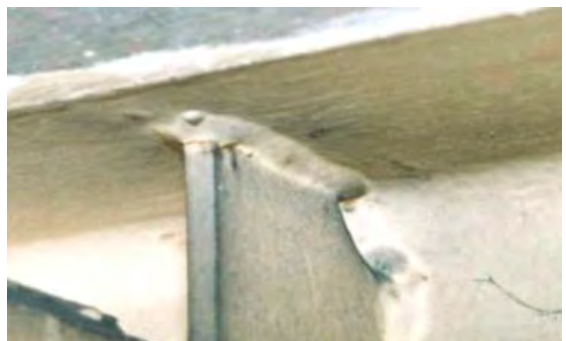
鋼部材の亀裂は、その新旧や発生原因によらず、急遽進展が再開したり、進展が加速することもある。また亀裂は必ずしも溶接線に沿って進むわけではなく、突如分岐したり、母材に進展し始めるなど、今後の推移を予測できないことが多い。

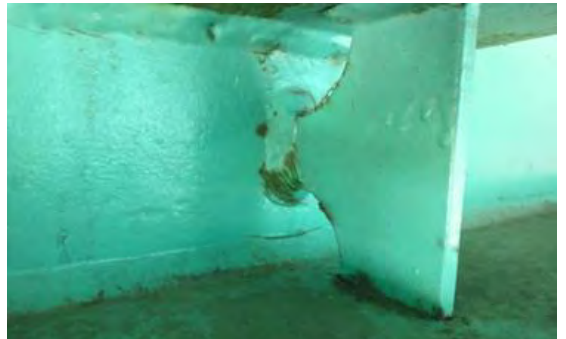
鋼部材の亀裂は、その新旧や発生原因によらず、急遽進展が再開したり、進展が加速することもある。また亀裂は必ずしも溶接線に沿って進むわけではなく、突如分岐したり、母材に進展し始めるなど、今後の推移を予測できないことが多い。

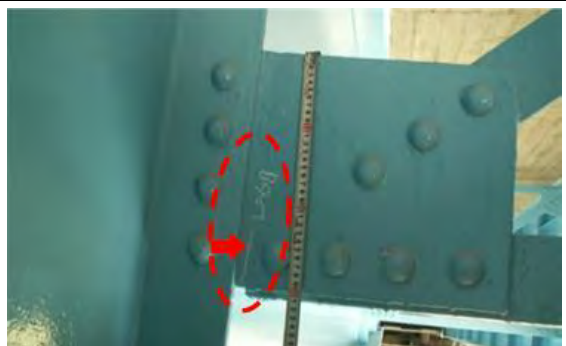
鋼桁の亀裂は、輪荷重が直上を移動するなど応力振幅が大きい部位、応力集中が生じる断面急変部、溶接線の交差箇所が生じやすい。このとき確認時点では圧縮側でしか応力変動しない条件でも、溶接部の引張残留応力によって、実際には引張応力の変動になっていることも多い。

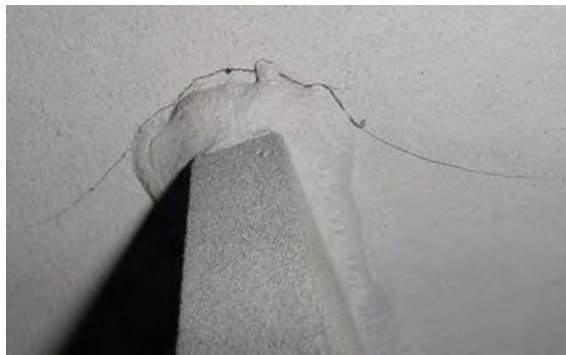
リベットやボルトで接合された部材に生じた亀裂では、進展しても当該部材の破断にとどまると想定されることもある。ただし、部材が破断すると構造系が変化するため橋全体の構造安全性には大きな影響が生じることもある。

■亀裂の発生部位によっては、主部材に進展する危険性がない場合もあるが、亀裂によって部材が破断すると、構造系が変化することで、思わぬ所に大きな応力が発生したり、他の部位で疲労損傷のリスクが高まることもあるなど、構造安全性や耐久性の観点で様々な影響が生じることに注意が必要である。

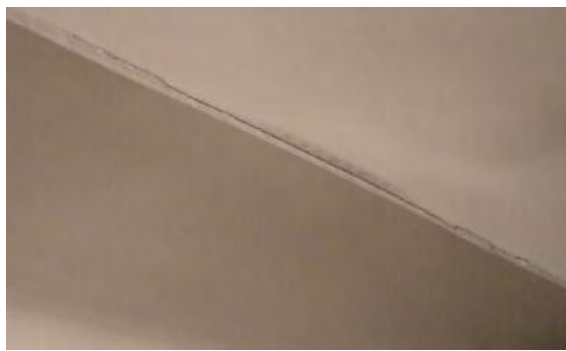
鋼床版のデッキプレートや床版を直接受ける鋼主桁の上フランジに亀裂が生じた場合、それが進展すると路面陥没や舗装の損傷による交通への支障が生じることもある。またこのような位置の亀裂は輪荷重の影響を直接受けるため、確実に進展し、かつその進展が加速することがある。

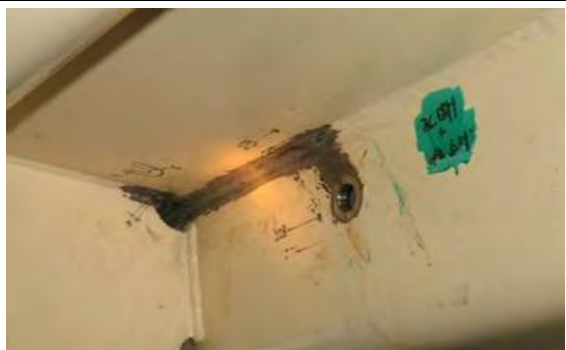
鋼製橋脚の隅角部では、溶接品質確保の難しさと構造的に応力が集中しやすく亀裂が多く発生している。亀裂が進展すると梁や柱に深刻な影響が生じるため、早期に発見して直ちに対策しなければならないことが多い。亀裂の発見は難しく疑わしい場合には非破壊検査も必要となる。

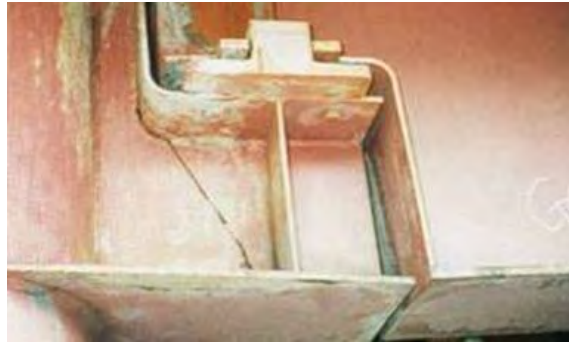
鋼床版裏面は、溶接線の交差部が多く輪荷重の影響を直接的に受けることから様々な部位で多様な亀裂が確認されてきている。亀裂は活荷重の影響で進展しやすく、さらに他の亀裂の発生を誘発することもあり、無対策では着実に状態は深刻化していくことが多い。

■亀裂は、その新旧や発生原因によらず、急遽進展が再開したり、進展が加速することもある。また亀裂は必ずしも溶接線に沿って進むわけではなく、突如分岐したり、母材に進展し始めるなど、今後の推移を予測できないことが多い。

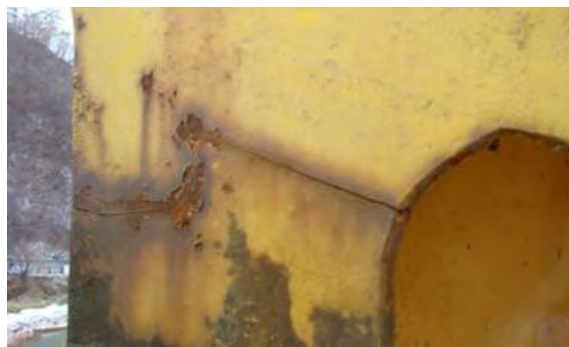
支承部など荷重集中点では大きな横応力変動が繰り返されていることが多く、ゲルバー桁の受け梁のような構造上重要な部位で亀裂が発生すると、急速に進展して橋が致命的な状態になる可能性もあり、注意が必要である。

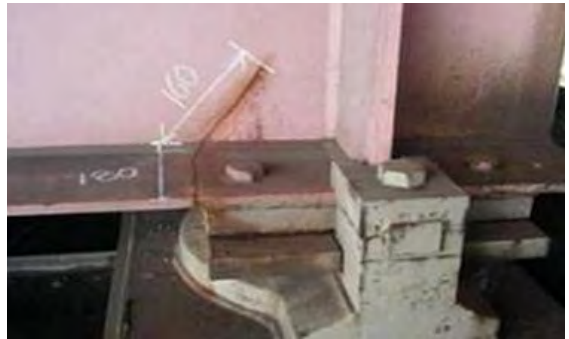
構造安全性上特に重要な、アーチ橋やトラス橋の支柱・吊材・弦材などに亀裂が発生している場合、その新旧や大きさに関係なく、急遽進展する可能性があることを念頭に、その影響を見極める必要がある。

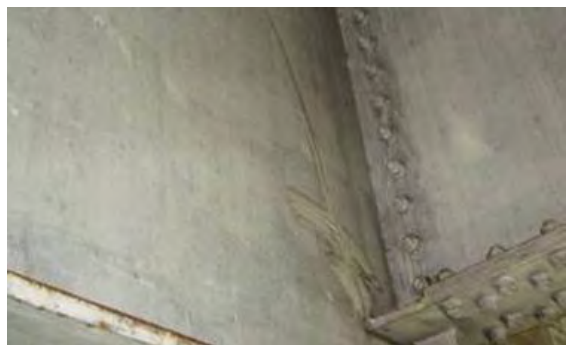
支承部などの荷重集中点やその近傍では、設計上の仮定と実際の応力状態が一致しない部位も多く、拘束の影響や断面急変の影響による大きな応力集中で亀裂が生じやすい条件であることも多い。主桁に進展した亀裂は桁端部の崩壊など極めて深刻な影響を及ぼすおそれもある。

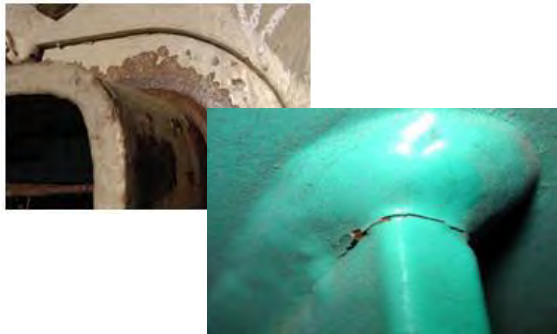
確認時点で主桁や横桁のウェブ等に既に大きな亀裂が進展している場合、構造安全性に深刻な影響が生じている可能性が高い。
なお、部材を貫通させた交差部など現在は採用されない疲労耐久性に劣る構造や溶接のものも多くあり、これらは特に注意が必要である。

■ 応力の繰り返しを受ける部位の亀裂では、その大小や向きによって進展性（進展時期や進展の程度）を予測することは困難であり、主部材の性能に深刻な影響が生じている場合がある。また、亀裂の発生によって確実に有効断面は減少しており、その影響でさらに亀裂が進展しやすいという悪循環であることに注意しなければならず、大きな作用により突如急速に進展する危険性がある。

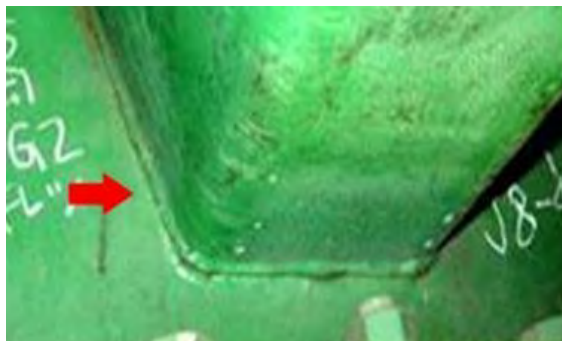
溶接線付近に明確な塗膜割れが生じている場合、内部で亀裂が進展していることもある。外観だけでは亀裂に起因する塗膜割れかどうかの判別は困難なことが多く、構造の条件や部位等も考慮して、塗膜の一部除去や非破壊検査による確認の必要性を検討しなければならない。

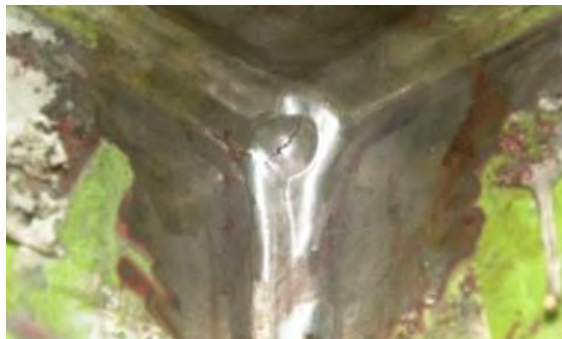
鋼床版に深刻な亀裂が生じている疑いのある塗膜割れや発錆が見られるものの、外観目視のみでは断定できない場合であっても、亀裂が進展しており、既に部材の性能に影響を及ぼしている可能性もある。

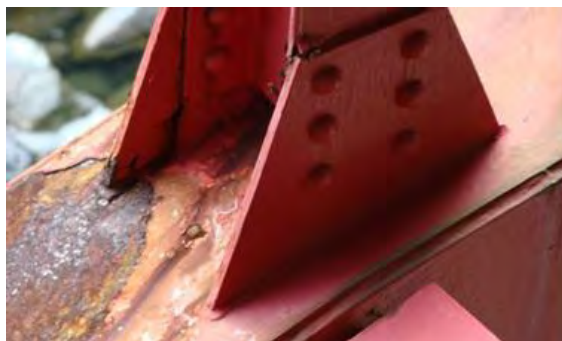
鋼製橋脚の隅角部やラーメン橋の部材交差部で亀裂が生じているか、またはその疑いがあり、同様の部材交差部が他にも存在している場合は、既に部材の性能に影響を及ぼしている可能性もある。

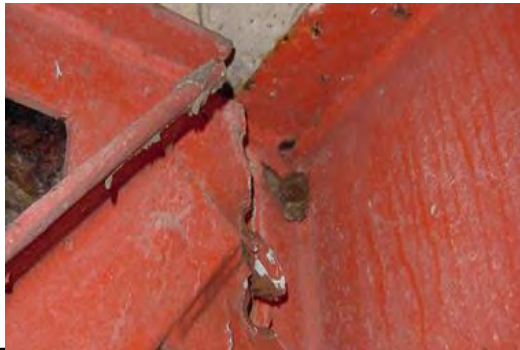
アーチ橋の支柱下端に錆が生じており、一方で疲労亀裂の生じやすい箇所であることから、疲労亀裂の発生の可能性も否定できない場合もある。構造の条件や部位等も考慮して、塗膜の一部除去や非破壊検査による確認の必要性を検討しなければならない。

■鋼部材の亀裂は、塗装や錆によって外観目視だけでは全貌が確認できないことも多い。亀裂の有無の確実な判断の為や部材の性能に及ぼす影響を推定するためには、塗膜や錆の除去、磁粉探傷試験や超音波探傷試験などの非破壊検査などによる詳細な状態の把握が必要な場合もある。

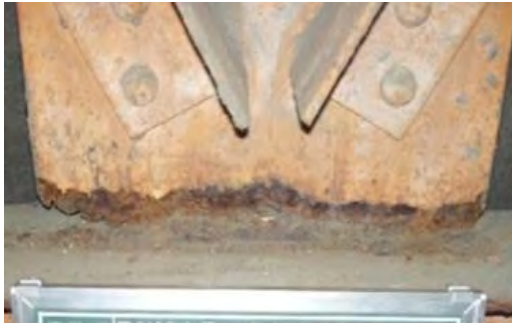
対傾構に破断が生じている例。対傾構は主に水平荷重作用時に上部構造全体の立体的挙動に寄与するものであり、破断により機能喪失すると主桁や支承が適切な荷重分担できないなど、地震や風のような大きな横方向の作用に対して構造安全性が確保できない可能性もある。

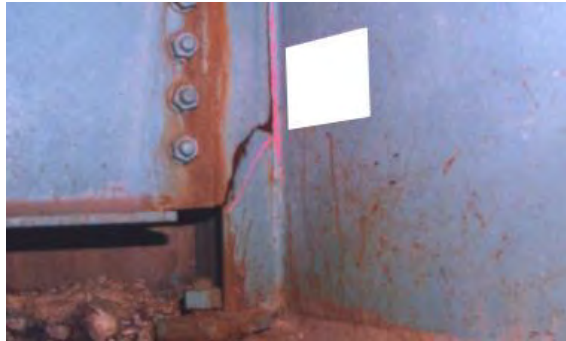
対傾構に破断が生じている例。対傾構は主に水平荷重作用時に上部構造全体の立体的挙動に寄与するものであり、破断により機能喪失すると主桁や支承が適切な荷重分担できないなど、地震や風のような大きな横方向の作用に対して構造安全性が確保できない可能性もある。

■ 供用中の橋では、設計上の仮定や扱いによらず、ほとんどの部材が荷重分担しており、破断して一部でも機能喪失すると、他の部材の応力分担も変化して構造安全性や疲労耐久性に様々な悪影響が生じることがある。また対傾構や横構のような上部構造の立体的挙動を確保する部材の機能低下は地震や風などの横方向の大きな作用に対する橋全体の構造安全性に深刻な影響を及ぼす可能性がある。

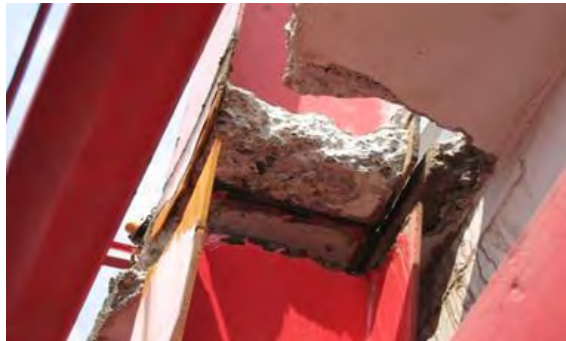
トラス橋の斜材が破断している場合、既に耐荷性能が低下しており、大型車の通行のみならず地震や風など様々な作用に対して上部構造の崩壊やそれに伴う落橋などに至る危険性もある。

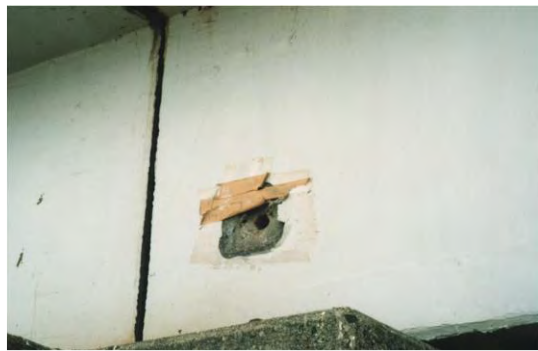
床版の横締めPC鋼材の破断例である。上面からの雨水の浸入、グラウト不良など様々な原因で腐食して破断に至ることがある。破断位置によっては鋼棒が相当距離を飛んで近隣まで第三者被害のおそれがある。また調査中に人身事故になる危険性もあり注意が必要である。

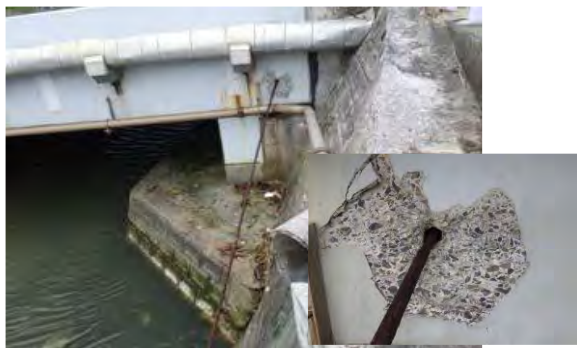
横締めPC鋼材定着部のコンクリートや被覆の異常から内部の腐食や破断の可能性が疑えることもある。また横締めPC鋼材は同じ上部構造にある他の横締めPC鋼材も同条件になっている可能性も高く、いずれかで異常が確認されたりその疑いがある場合には、他の鋼材も確認するのがよい。

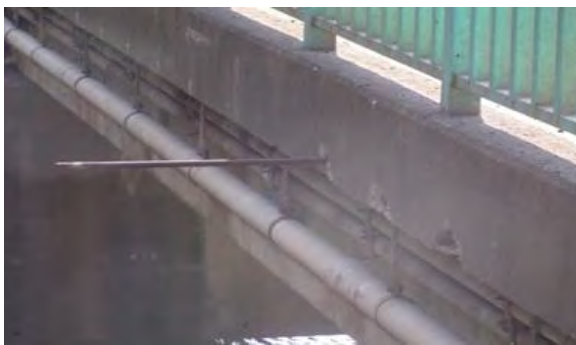
横締めPC鋼材定着部のコンクリートや被覆の異常から内部の腐食や破断の可能性が疑えることもある。また横締めPC鋼材は同じ上部構造にある他の横締めPC鋼材も同条件になっている可能性も高く、いずれかで異常が確認されたりその疑いがある場合には、他の鋼材も確認するのがよい。

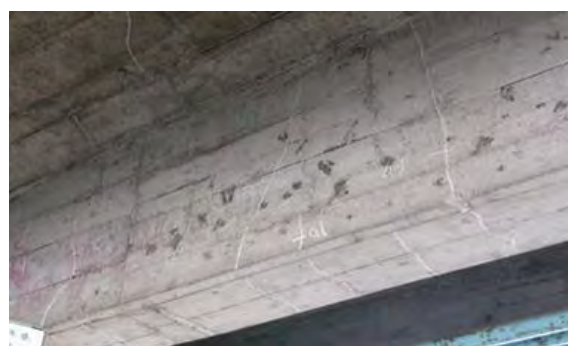
床版の横締めPC鋼材の破断例である。上面からの雨水の浸入、グラウト不良など様々な原因で腐食して破断に至ることがある。破断位置によっては鋼棒が相当距離を飛んで近隣まで第三者被害のおそれがある。また調査中に人身事故になる危険性もあり注意が必要である。

- 部材の破断要因が不明な場合は、詳細な状態の把握により要因を特定し、その他の部材にも同様な損傷が発生する可能性を確認することも効果的である。
- 既に抜け出しが見られる場合には、他のPC鋼材の突出による第三者被害、また、定期点検の作業中の被害にも注意する必要がある。

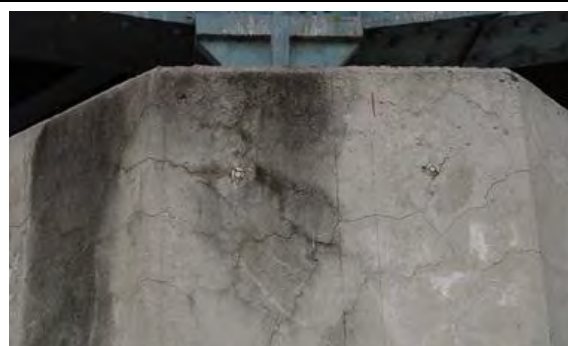
コンクリート部材のひびわれは、耐荷性能に関わる部材の応答など、その原因に応じた特徴を示すことが多い。また、ひびわれの発生には複数の異なる原因が関わっていることも多い。ひびわれ原因の推定とその影響の評価にあたっては、必要に応じて外観性状以外の情報なども考慮することになる。

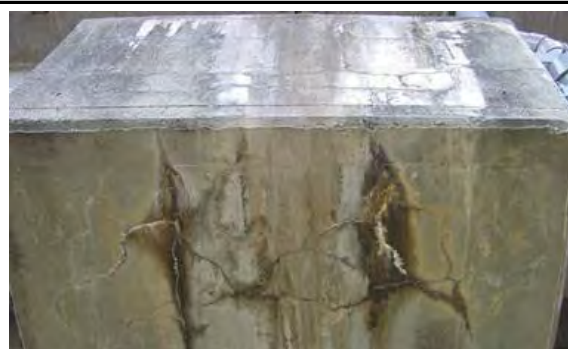
ひびわれ部に水が確認される場合、その経路によっては内部鋼材の腐食が生じていたり、外観できるひびわれ位置とは離れた場所のひびわれ等の損傷が影響していることもあることに注意が必要である。

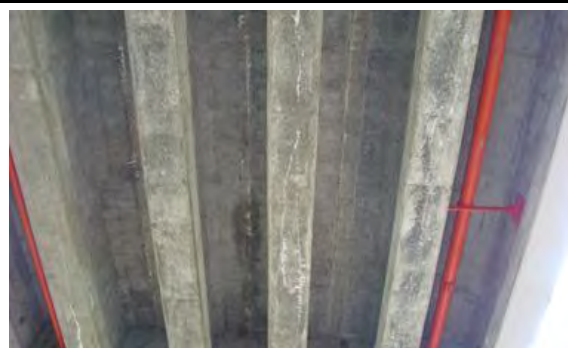
部材下面に漏水を伴うひびわれがある場合、部材を貫通したひびわれが生じている可能性があり、その場合、内部鋼材の腐食が著しく進展していることもある。さらに環境が改善されないまま放置されると、内部の鋼材の腐食等の劣化がさらに進展して急速に危険な状態になっていくこともある。

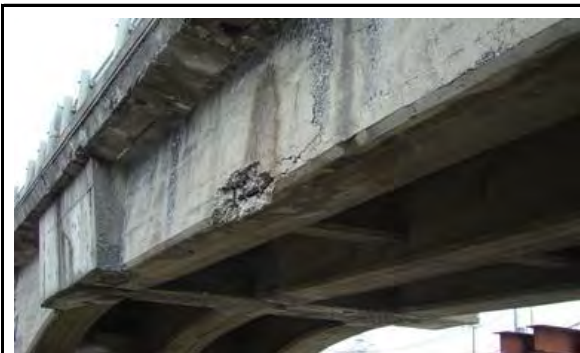
部材下面に漏水を伴うひびわれがある場合、部材を貫通したひびわれが生じている可能性があり、その場合、内部鋼材の腐食が著しく進展していることもある。さらに環境が改善されないまま放置されると、内部の鋼材の腐食等の劣化がさらに進展して急速に危険な状態になっていくこともある。

■耐荷力に重大な影響を及ぼす可能性がある部位にひびわれが発生している場合は、その進展性について慎重に判断しなければならない。（例えば、張出し部材の付け根、せん断ひびわれ、部材貫通の疑い）

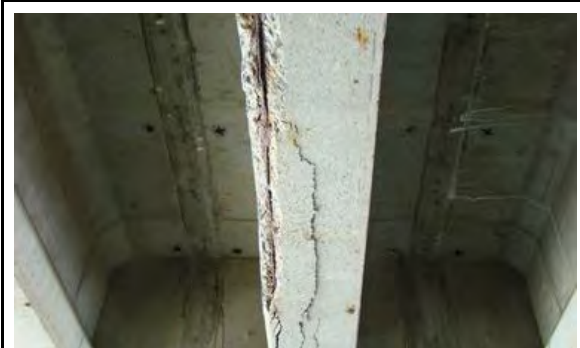
コンクリート部材で耐荷性能に大きな役割を果たしている部分での断面欠損や鉄筋の腐食を生じると、部材としての性能が大きく低下している可能性がある。確認時点では影響は限定的であっても、鋼材の腐食やひびわれの進展が確実に進行するような状況では徐々に劣化が加速することもあり注意が必要である。

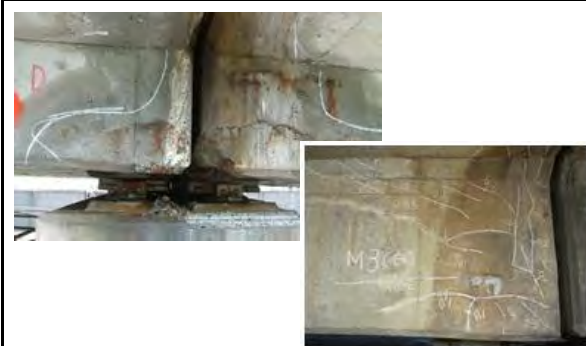
コンクリート部材で耐荷性能に大きな役割を果たしている部分での断面欠損や鉄筋の腐食を生じると、部材としての性能が大きく低下している可能性がある。特に過去に被覆や断面修復などの措置された部材の再劣化では、措置効果が失われていたり、措置前よりも状態が悪化していることもある。

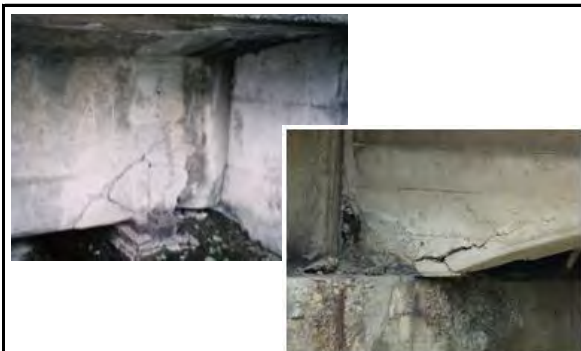
橋台表面のひびわれから顕著な漏水が見られる場合、貫通ひびわれが生じ背面盛土部からの雨水等が継続的にでてくることもある。その場合ひびわれの劣化、内部鋼材の腐食、アルカリ骨材反応の助長などによって耐荷性能の低下が加速する可能性もあることに注意が必要である。

■ひびわれの発生位置やひびわれ種類によっては、耐荷力に重大な影響を及ぼす可能性があるため、耐荷力への影響を推定するにあたっては、詳細な状態の把握を行うことも有効である。（例えば、張出し部材の付け根、せん断ひびわれ、部材貫通の疑い）

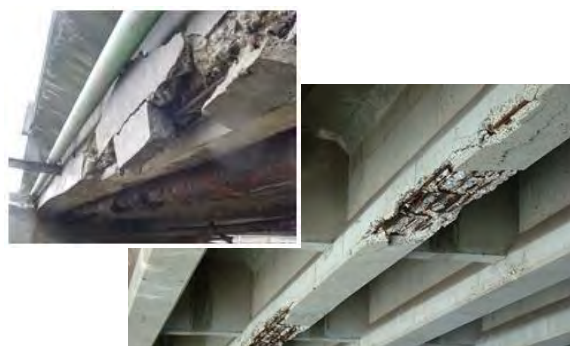
主桁の支点部近傍に顕著なひびわれが生じている場合、支点部としての耐荷性能が不足していたり、支承部の反力に抵抗できずに桁の破壊に至るなどの危険性もあり、供用中に想定される状況に対してどのような状態になる可能性があるのかを慎重に評価しなければならない。

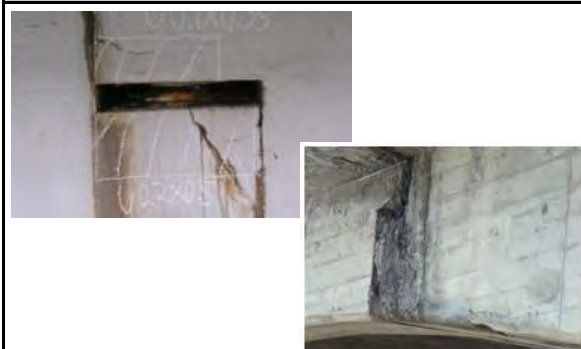
主桁に多数のひびわれが生じており、各所で内部鋼材の破断が生じているような場合には、既に桁部材としての耐荷性能が大きく低下している可能性がある。また他主桁と適切に荷重分担ができなくなっている場合、他の主桁などの安全余裕が不足していることも考えられる。

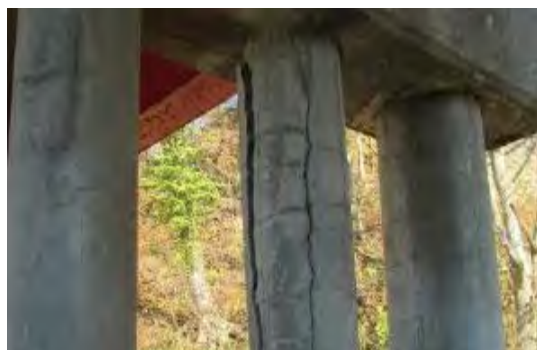
ゲルバーの受梁のような構造では、ひびわれ発生やその原因によっては、落橋に至るなど致命的な状態になる可能性もある。その一方で、ひびわれなど部材の変状が外観できる位置に限られる場合、外観できない部位の状態の推定したり調査を行ったりすることも必要に応じて検討しなければならない。

■ひびわれの原因や部材への影響が容易に判断できない場合には、詳細な状態の把握を行うことも有効である。

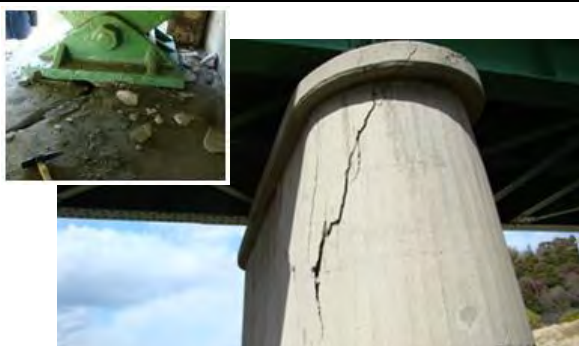
柱部材は常に圧縮力に対して抵抗しており、それらに軸方向に顕著なひびわれが生じている場合、支持力が大きく低下していたり、大型車の通行や地震の作用の影響などによって破壊が急速に進行する危険性もある。またひびわれ内部に雨水に浸入することで鉄筋が既に腐食していることも考えられる。

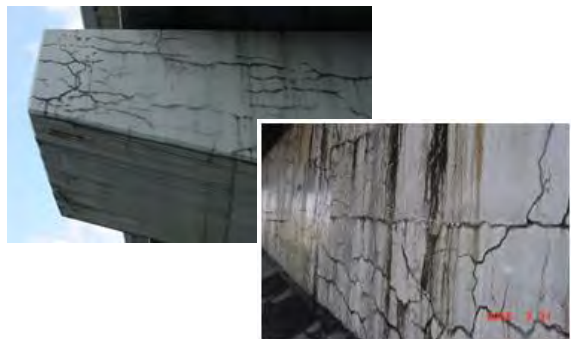
過去に補修・補強した部位からひびわれが生じている場合、変状の全貌が外観目視では判断できないことが多く、内部で鋼材の著しい腐食が生じているなど危険な状態となっていることがある。また措置前よりも状態が悪化していることもあるため注意が必要である。

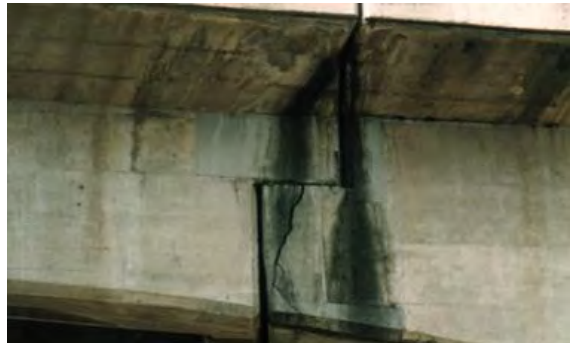
過去に補修・補強した部位からひびわれが生じている場合、変状の全貌が外観目視では判断できないことが多く、内部で鋼材の破断等が生じているなど危険な状態となっていることがある。また措置前よりも状態が悪化していることもあるため注意が必要である。

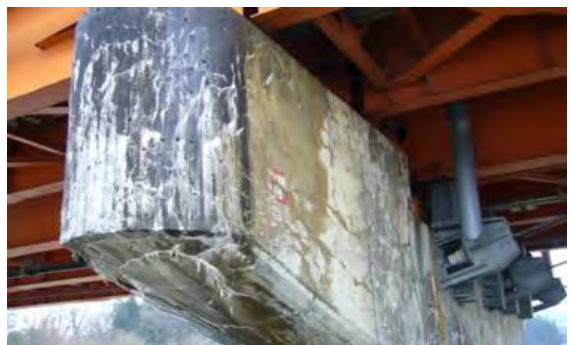
進展すると耐荷力上深刻な影響が否定できないひびわれが生じている場合であっても、危険性について外観からだけでは判断が困難な場合も多い。
 例えば、
 ・ゲルバー構造の支点部
 ・支承の支持力を負担する位置
 ・せん断ひびわれ

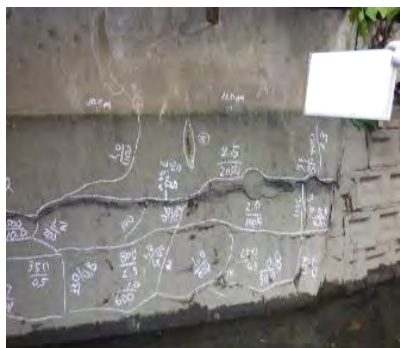
塩害やアルカリ骨材反応を生じている疑いがある場合、ひびわれによって部材内部への雨水の浸入が助長されると急速に劣化が進行することもあり、注意が必要である。

■塩害やアルカリ骨材反応を生じている場合、着実に劣化が進行することが多く、場合によっては急速に状態が変化することもある。そのため、塩害やアルカリ骨材反応を生じている可能性がある場合には、専門家の助言を受けるなどし、調査とそれらを踏まえた維持管理計画を検討するのがよい。

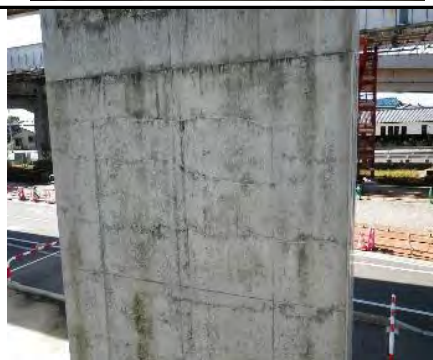
コンクリート部材に生じるひびわれによっては、その原因が容易には推定出来ないこともある。状態によっては、設計条件や構造の特徴など必要な情報を補ったり、必要に応じて詳細調査を行うなども検討しなければならない。

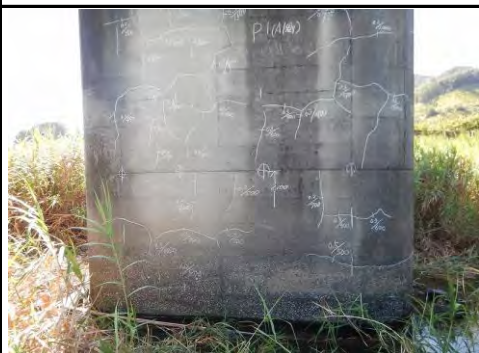
コンクリートのひびわれでは、コンクリート表面の応力状態のみならず、部材の外力に対する応答の特徴、配筋など内部の構造的要因など様々な要素が関わっていることがある。そのなかでひびわれの性状や発生箇所に規則性が見られる場合には、原因の推定や状態の評価に重要な情報となることがある。

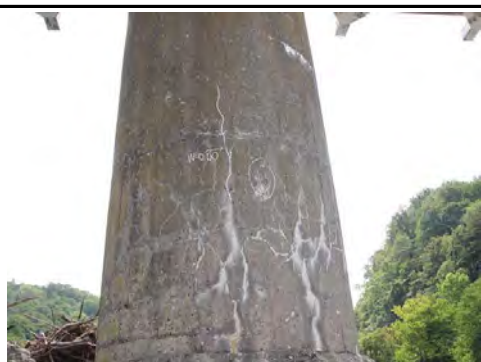
顕著な遊離石灰などが無いものの、不規則に二方向にひびわれが生じている場合で、骨材のポップアウトなどが見られる場合には、アルカリ骨材反応を生じていることも疑われる。

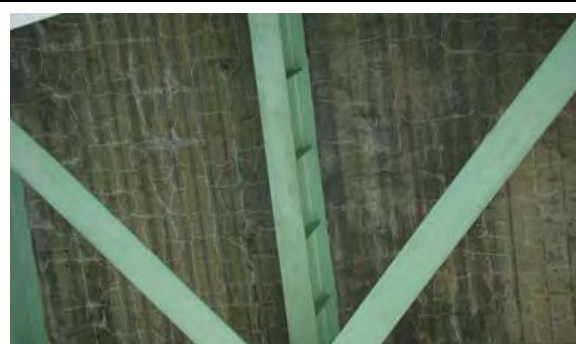
コンクリート部材の表面に多方向に広がるひびわれが生じている場合、塩害による内部鋼材の腐食やアルカリ骨材反応による場合、既にひびわれが広範囲に及んでいたり、ひびわれ部に著しい石灰分の析出や漏水が見られる場合は、急速な状態の変化が生じる可能性もあるため注意が必要である。

■塩害やアルカリ骨材反応を生じている場合、着実に劣化が進行することが多く、場合によっては急速に状態が変化することもある。そのため、塩害やアルカリ骨材反応を生じている可能性がある場合には、専門家の助言を受けるなどし、調査とそれらを踏まえた維持管理計画を検討するのがよい。

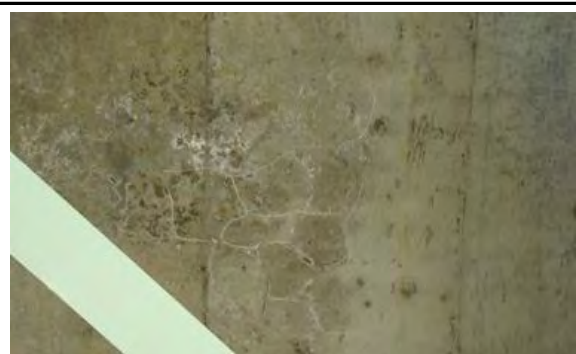
床版全体に広く格子状のひびわれが発達している場合、漏水はなくとも疲労によって床版コンクリートの耐荷性能が低下により更に急激に劣化が進行する危険性がある状態であることもある。

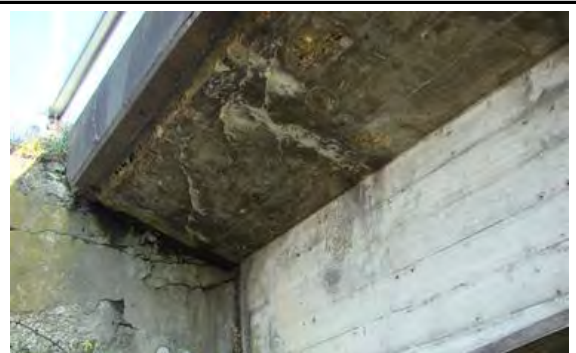
床版裏面に漏水、著しい浸潤、石灰分の析出がみられる場合、床版を貫通するひびわれが生じているため、局部的であっても、雨水の影響も関わって急速に劣化が進行して抜け落ちを生じたり、路面凹凸の発生、舗装の飛散なども生じる可能性がある。

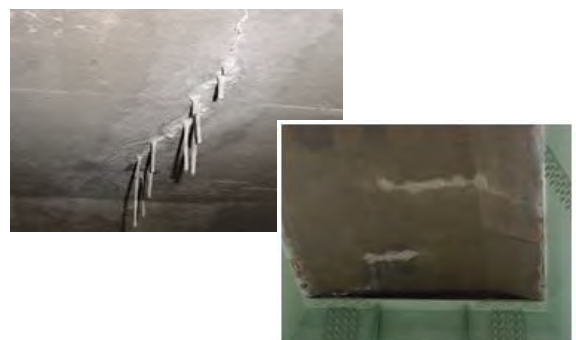
床版裏面に漏水、著しい浸潤、石灰分の析出がみられる場合、床版を貫通するひびわれが生じているため、局部的であっても、雨水の影響も関わって急速に劣化が進行して抜け落ちを生じたり、路面凹凸の発生、舗装の飛散なども生じる可能性がある。

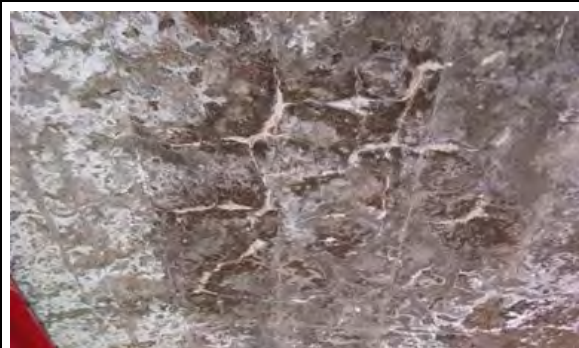
床版裏面に漏水、著しい浸潤、石灰分の析出がみられる場合、床版を貫通するひびわれが生じているといえるが、被膜は補強材によってそれらが確認しにくい場合や、実際の状態が正確に把握できないこともあり注意が必要である。また局部的であっても鉄筋の破断などその位置で深刻な状態が生じる

- 床版に貫通ひびわれが生じている場合、放置すると急速に劣化が進行する可能性が高い。また雨水の浸入は床版の劣化を著しく促進する。
- うきや剥離があると、コンクリート片が落下する危険性がある。

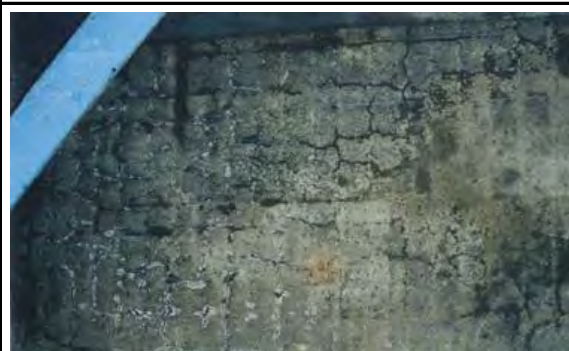
漏水を伴う密に発達したひびわれが拡がっている場合で、特に著しい浸潤箇所やひびわれ集中箇所がある場合、抜け落ちやブロック化したコンクリート塊の落下が突如発生する可能性もある。なお床版裏面のひびわれは、必ずしも格子状にならず様々な形で拡がることがある。

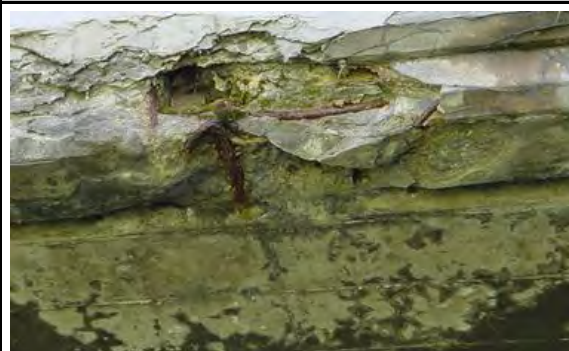
漏水を伴う密に発達した格子状のひびわれが生じている場合あるいは、床版下面に広く湿ったひびわれ集中箇所がある場合、ブロック化したコンクリート塊が落下する可能性もある。

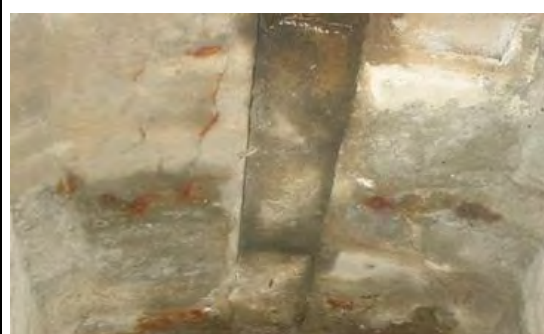
床版内部に雨水が浸入し、広く鉄筋の腐食が進んでいる場合、コンクリートの脱落が生じる可能性もある。

なお、鉄筋の腐食が著しい場合、既に浮きや剥離、鉄筋露出が生じている箇所の周囲でも既に鉄筋腐食が進行していることも多い。

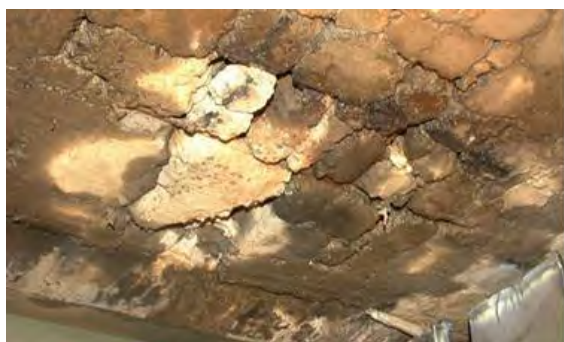
コンクリート桁の桁間の間詰め部床版に顕著なひびわれが生じている例である。古い時代の間詰め部は接合面が垂直で横締め力の低下が生じると大断面で間詰めコンクリートが脱落することがある。横締めの状態や鉄筋の状態に加えて構造仕様にも注意を払うのがよい。

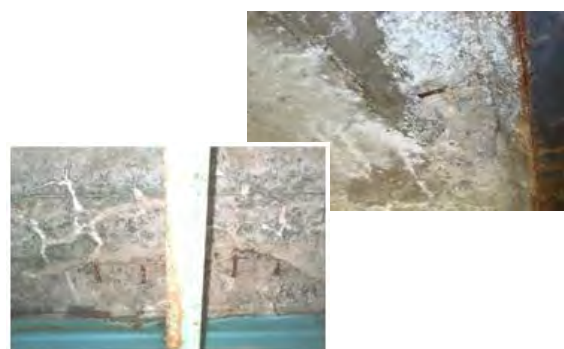
顕著な漏水を伴うひびわれがあり、床版下面に明らかなうきや剥離が生じている場合、床版コンクリートの有効断面が減少していたり鉄筋が損傷しているなどで床版の耐荷性能そのものが大きく低下していることもある。

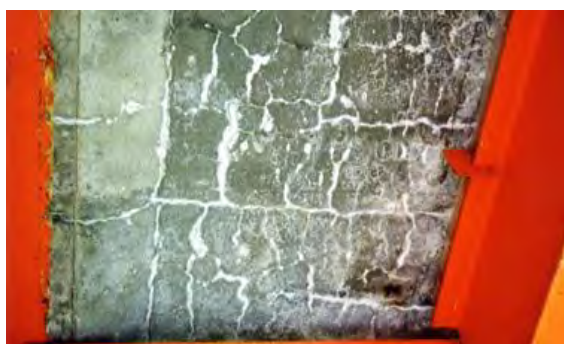
顕著な漏水を伴う格子状のひびわれが密に発達している場合、突発的な大型車の通行などにより、突然の抜け落ち等が生じる可能性がある。特に顕著な石灰分の析出が広範囲に及ぶ場合ひびわれの劣化も著しくコンクリート塊の落下が生じやすい状態であることが多い。

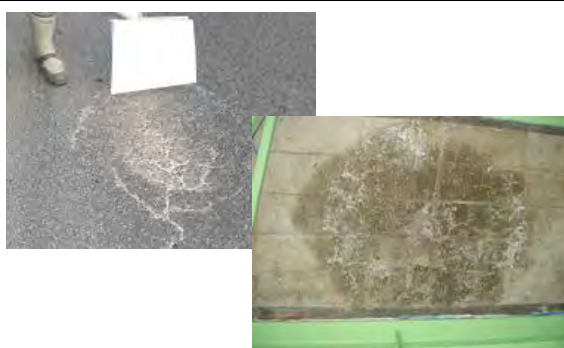
床版下面では局所的な浸潤に留まっていたり、ひびわれの範囲が限定的であっても、直上の舗装に陥没やセメント分の噴出痕が見られる場合、床版上面が土砂化しているなど上側からも損傷が拡大しつつあり、抜け落ちを生じるなど深刻な状態となりやすい状態である可能性が高い。

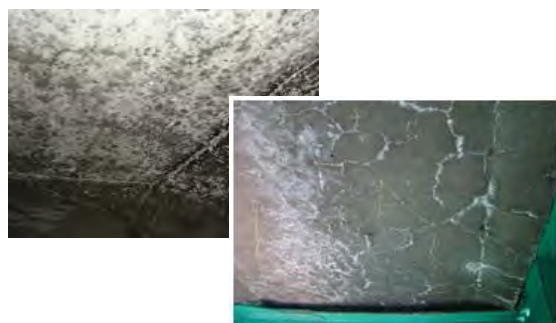
コンクリート床版に、塩害による鉄筋の腐食やアルカリ骨材反応による変状の発生なども併発している場合、不規則なひびわれが発達したり、特異な変色や部分的な剥離が生じるなど活荷重による疲労に起因するひびわれのみの場合と異なる複雑な性状があらわれることがある。

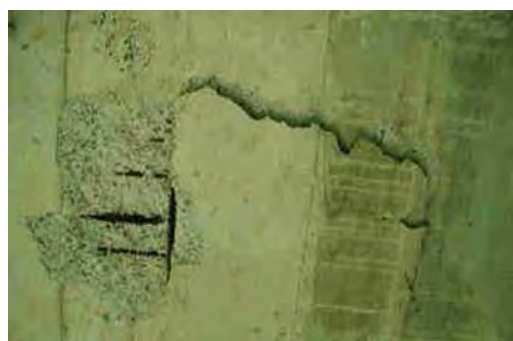
床版下面に顕著な浮き・剥離・鉄筋露出が見られる場合、当初より鉄筋のかぶり不足であったり、特殊な条件が影響していることもある。そのような場合、まだ浮きや剥離を生じていない箇所でも今後急速に浮きや剥離、コンクリート片の落下が続発してくる事も考えられる。

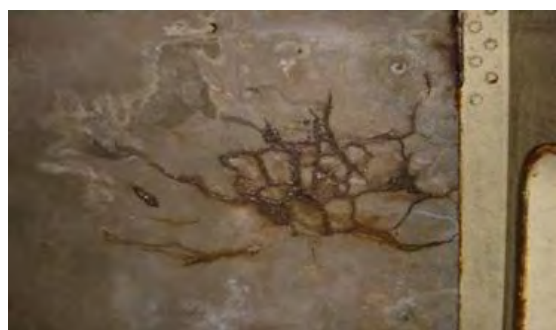
床版の一部で、特異な変色や漏水が見られる場合、外観からはその原因や内部の状態の推定が困難なこともある。そのような場合には、必要に応じて詳細調査なども検討しなければならない。

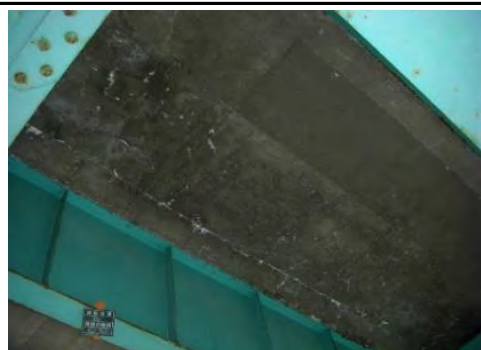
顕著な漏水を伴う格子状のひびわれが現れていないものの、全面に顕著な変色が拡がり、コンクリート内部に滞水が生じている可能性があり、内部のコンクリートが劣化している可能性がある。

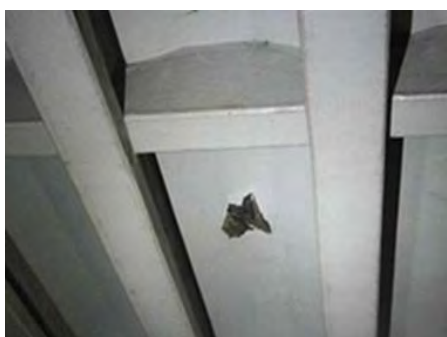
補修補強材が設置されていると、上側からの雨水の浸入やそれに起因する劣化が生じても外観からは確認できないことも多い。また補修補強材に異常が現れた場合には既に床版の劣化が深刻化していたり、補修補強効果が失われている危険性もあるため注意が必要である。

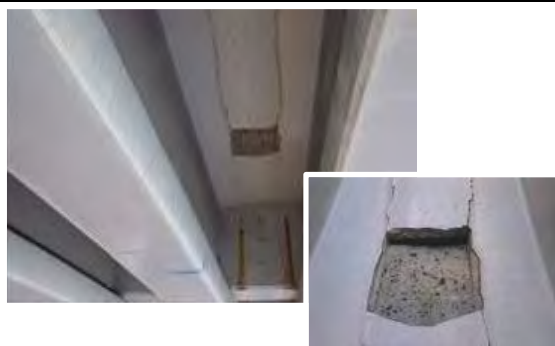
補修補強材が設置されていると、それがない場合とは、床版コンクリート等の破壊性状やひびわれ等の変状の現れ方が、それがない場合とは異なってくるため注意が必要である。

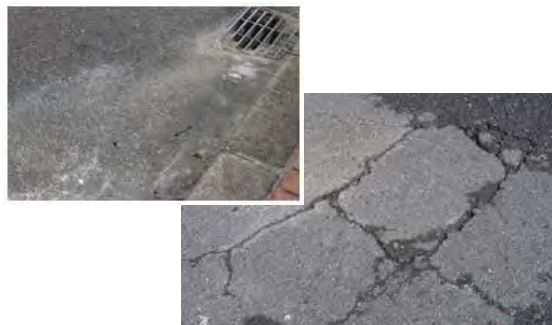
舗装面に特徴的なひびわれや、白色の変色が見られる場合、舗装下の床版が著しく損傷していることがある。（写真は、床版の鉄筋位置に一致するような舗装ひびわれが生じている）

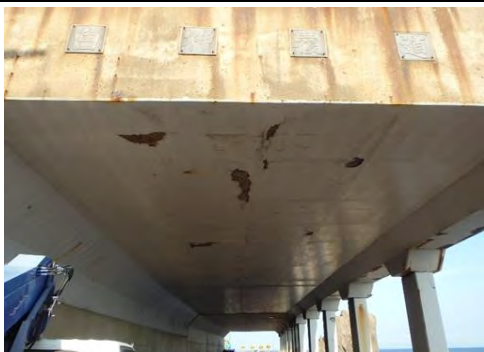
表面保護工やコンクリート塗装がされていると、上側からの雨水の浸入やそれに起因する劣化が生じても外観からは確認できないことも多い。また外観できる異常が現れた場合には既に劣化が深刻化していたり、保護効果等が失われている危険性もあるため注意が必要である。
(注：写真はシェッド)
