橋 梁 定 期 点 検 要 領

平成26年10月
(令和7年3月改定)

和歌山県 県土整備部 道路局 道路保全課

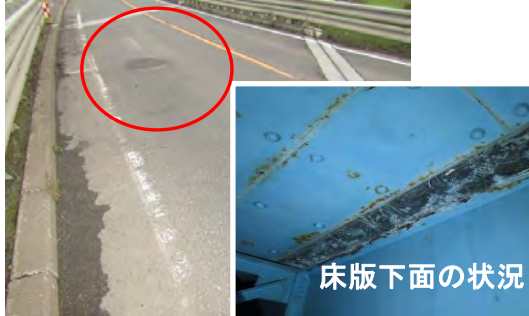
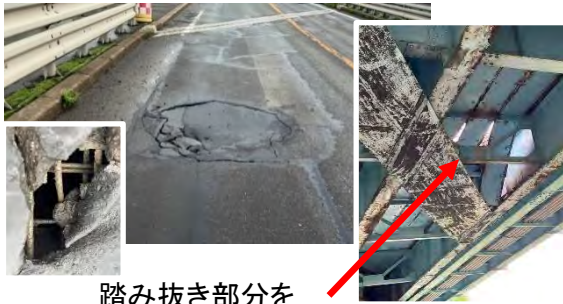
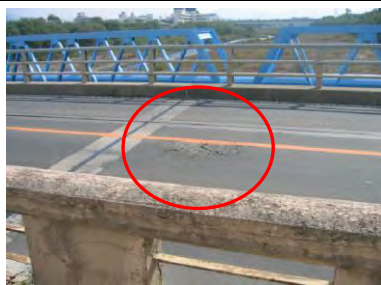
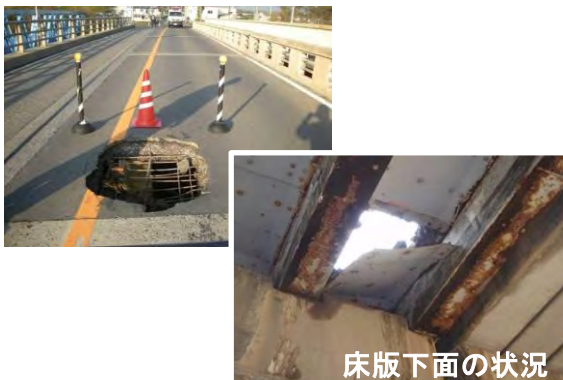
踏み抜き部分をはつり落とした後の床版下面の状況

床版下面に設置された補強材等に広がりをもつ腐食が生じている場合、コンクリート内部での滞水により既にコンクリートの劣化が進展し危険な状態となっていることがある。
 (写真下は、鋼板ごとコンクリート床版が踏み抜かれた例。写真上はその踏み抜き前の状態。)

- 補強材がある状態で橋面から水が浸入すると抜けにくく、かえってコンクリートの劣化に悪影響を与える可能性がある。橋面の状態や下面の腐食や水の浸入を疑う痕跡がある場合には、コンクリートの状態が悪化している可能性も考慮する必要がある。
- アンカーは、設計上、健全なコンクリートに定着されることが強度の発揮の前提条件となる。
- 鋼板とコンクリートの間には接着層が設置されることも多いが、浸潤した状態での耐久性は明らかでなく、鋼板を打音した結果として浮きが見当たらない場合でも、床版上面から水の浸入が疑われることもある。

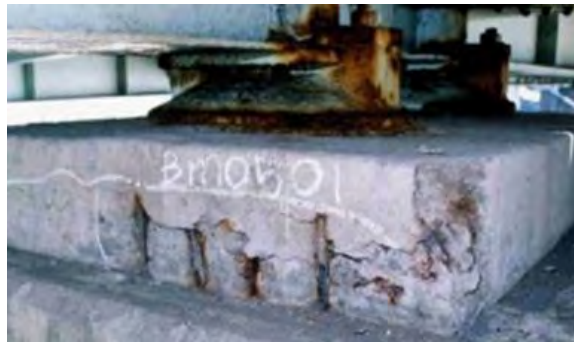
台座コンクリートのひびわれや剥離、欠損が広範囲に生じていたり、内部鋼材の腐食が見られる場合には、支承を支持する機能が低下している場合もあるため注意が必要である。

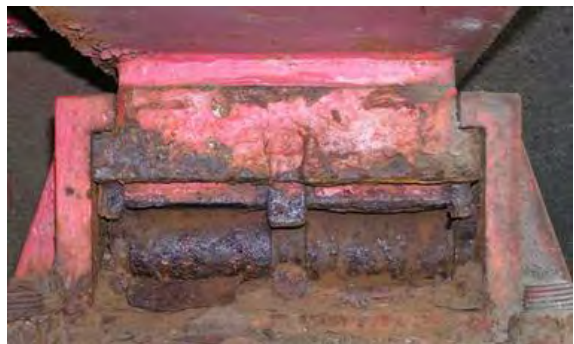
可動支承の可動機構やローラ支承のストッパーなど可動機構に関わる部品や部分に腐食が生じている場合、地震等の作用時に所定の機能が発揮されず、支承が破壊するのみならず橋全体として所要の耐荷性能が発揮されない危険性もあることに注意が必要である。

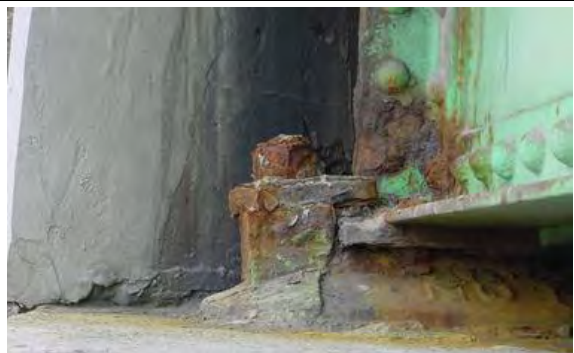
支承部の防食機能が著しく低下し、全体に腐食の進行が生じている場合、地震等の作用時に適切に支承としての機能が発揮できないだけでなく、主桁に想定外の亀裂や座屈を生じるなどの影響が生じる可能性もある。

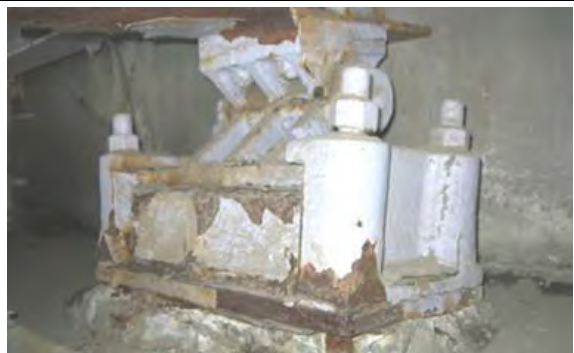
支承アンカーボルトが抜け出したり、ナットに緩みが生じている場合、下部構造自体の沈下や傾斜などの異常変位、支承直下の下部工のコンクリートの破壊、他の部位での支承の破壊などによる遊間異常などが原因であることがある。いずれにしても地震時に所要の支承機能が発揮されない可能性がある。

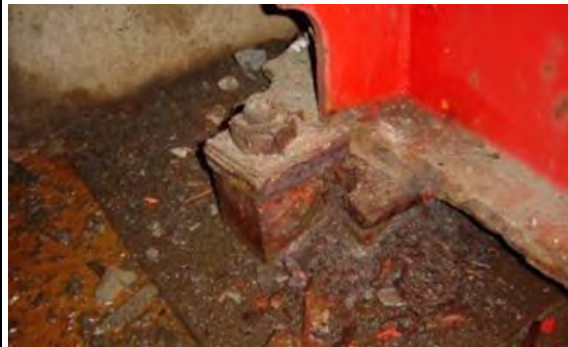
支承部に著しい腐食が生じている場合、地震等の作用時に適切に支承としての機能が発揮出来ないだけでなく、主桁に想定外の亀裂や座屈を生じる可能性もある。特に腐食による断面減少や表面の凹凸の発生による応力集中により主桁に亀裂が発生進展することもある。

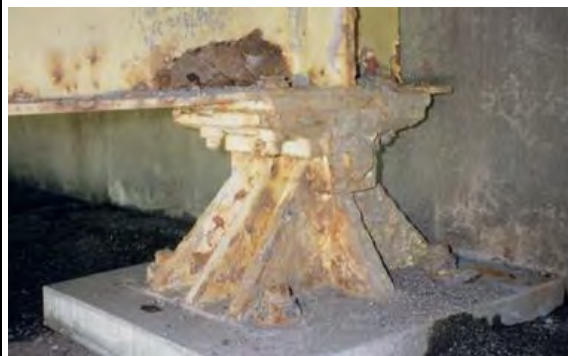
支承直上の主桁部材で局部腐食が進行すると、主桁ウエブが座屈したり亀裂が発生して主桁支点部が崩壊する可能性がある。支点部での主桁破壊は、大きな路面段差の発生や主桁機能の喪失による落橋の危険性もある。段差防止や移動制限の機能の有無や状態にも注意が必要である。

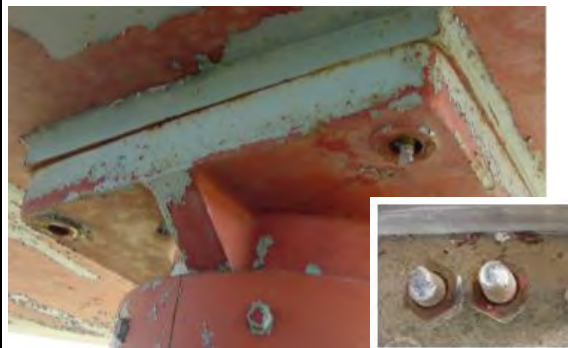
支承の取り付けボルトが破断していると、地震などの大きな外力に対して所要の機能が満足できない可能性が高い。なおボルトが破断していても塗装で固着されていたり外観だけからは判断出来ないこともあることに注意が必要である。

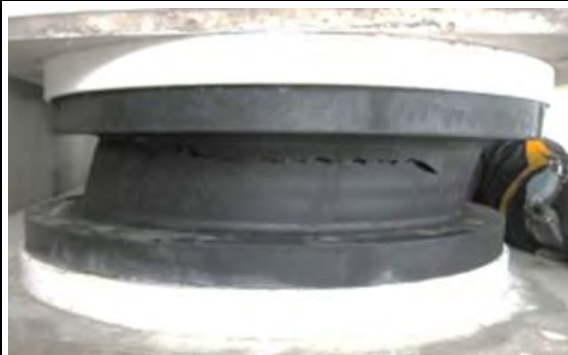
ゴム支承本体に顕著な亀裂が生じ、耐荷力が低下している場合、地震などの大きな外力に対して所要の機能が満足できない可能性もある。

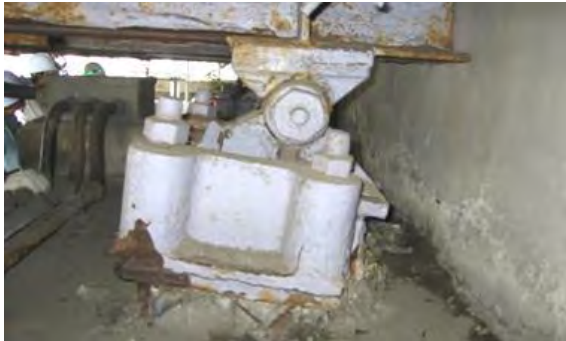
台座モルタルの破損などにより、支承そのものの荷重支持機能や変位追従機能に異常が生じている場合、地震時など大きな作用に対して所要の機能が発揮されないだけでなく、路面段差の発生や桁の脱落等で危険な状態になる可能性がある。

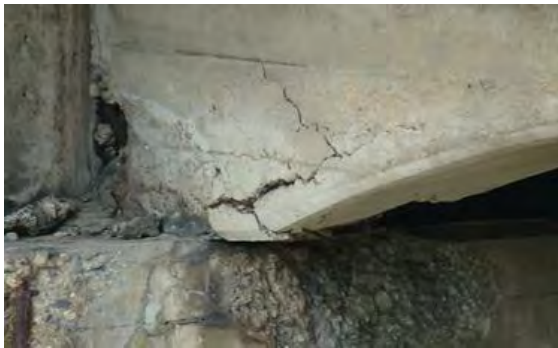
支承部の桁部材の破壊など耐荷性能の低下は、支承部としての荷重支持機能や変位追従機能に深刻な影響を及ぼし、地震時など大きな作用に対して所要の機能が発揮されないだけでなく、構造によっては落橋のおそれも念頭におかなければならない場合がある。

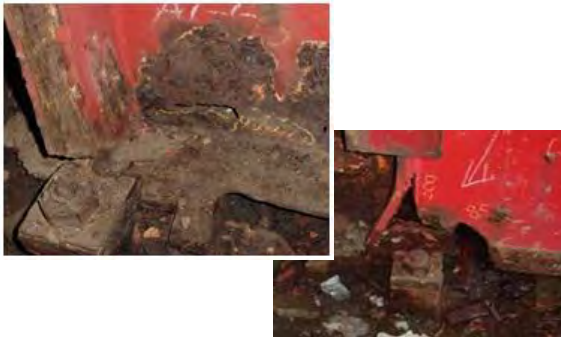
支承部に著しい腐食が生じている場合、地震等の作用時に適切に支承としての機能が発揮できないだけでなく、主桁に想定外の亀裂や座屈を生じる可能性もある。特に腐食による断面減少や表面の凹凸の発生による応力集中により主桁に亀裂が発生進展することもある。

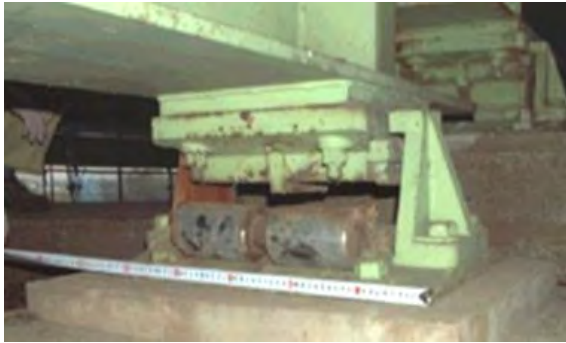
支承ローラーの脱落など、荷重支持機能や変位追従機能が失われると、地震時など大きな作用に対して所要の機能が発揮されず深刻な状態に至る可能性もある。また活荷重や温度に対して適切に可動しない状態が継続すると、主桁に疲労亀裂を生じるなどの悪影響が生じることもある。

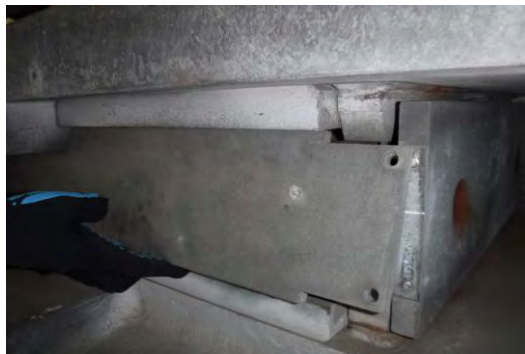
支承部に防塵防錆等のカバーや沓隠しがある場合、支承の状態の視認が難しいこともある。支承部の機能不全は橋の耐荷性能に深刻な影響を及ぼすことがあるため注意が必要である。またこれらの覆い等によって支承本体が腐食しやすい環境となっていることもあり注意が必要である。

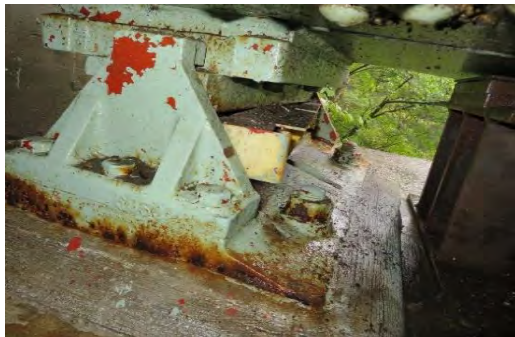
ローラー支承において、カバーの外れ、ボルトの損傷が見られる場合、ローラーが脱落し、路面段差や桁の脱落等が生じる可能性もある。

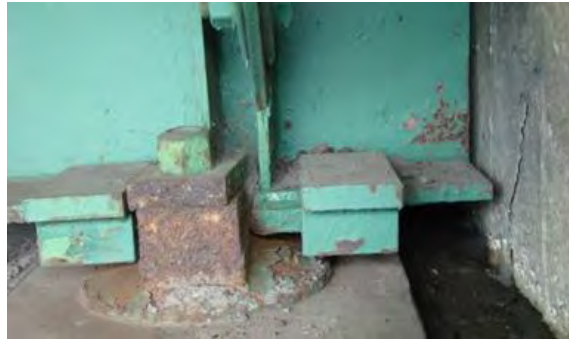
支承および桁端部に遊間の異常が認められる場合、支承の機能の低下だけではなく、下部工の沈下・移動・傾斜などその他の損傷が生じている可能性がある。

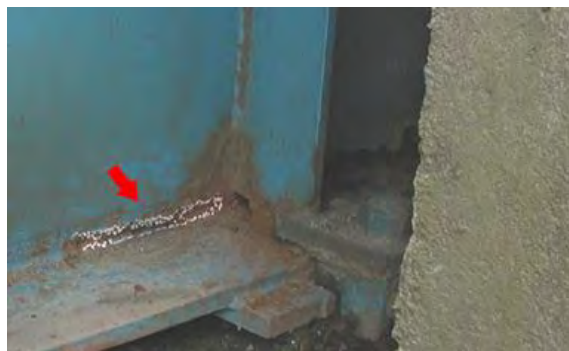
支承部の主桁の腐食は、ウェブと下フランジの境界部の局部でしか生じないことも多いが、支点部として大きな作用を受ける位置であり、著しい板厚減少や亀裂の発生に至ると、その範囲は極小さくとも主桁が座屈するなどに至る可能性がある。

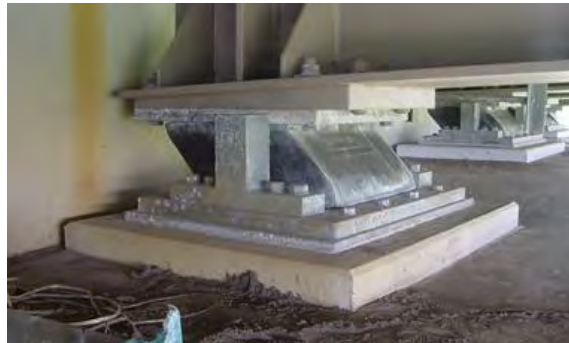
支承に異常な変位が生じている場合、地震等の作用に対して本来発揮すべき機能が適切に発揮出来なかったり、支承そのものが損傷することもあるため注意が必要である。地震後に残留変位が生じて場合もあるが、是正すべきかどうかとも状態に応じて検討しなければならない。

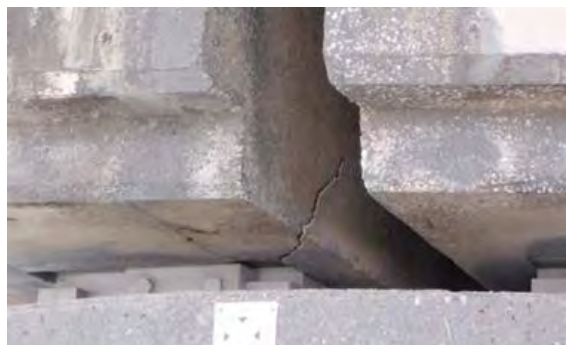
支承取付部に繋がるひびわれの発生では、荷重支持機能が低下している可能性があり注意が必要である。なお狭隘な支承部では外観でできる部位に限られるため、視認困難な部位での変状が発生している可能性を疑うべき徴候などが見られないかどうかについて注意が必要である。

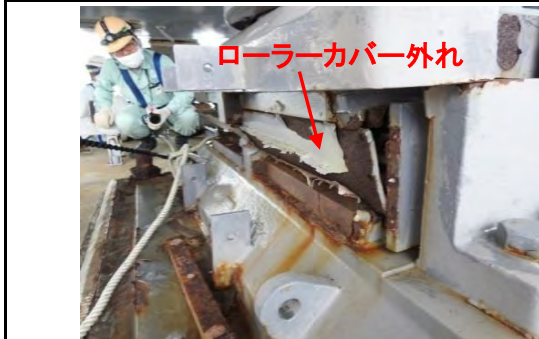
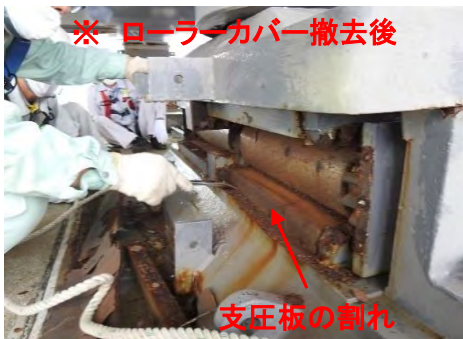
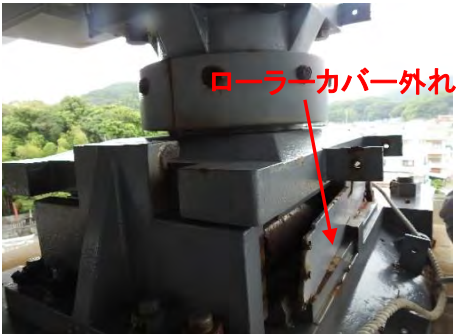
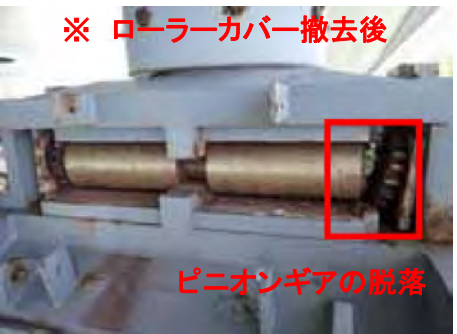
ローラー沓のように複雑な可動機構で構成される支承では、部品の変状などが支承としての荷重支持機能や変位追従機能にどのような影響を及ぼしているのか、あるいは外力作用時にどのような影響する可能性があるのかを慎重に見極める必要がある。

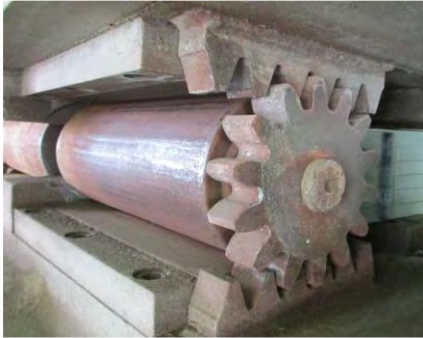
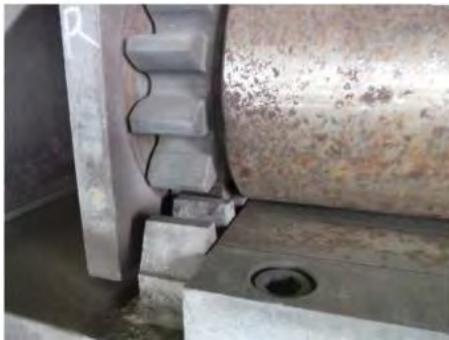
ローラー支承において、連結板が膨らんだり、外れたりしている場合、ローラーカバー内部のピニオン、ローラー、支承板に損傷が生じている可能性もあり、支承の機能が低下していることもある。

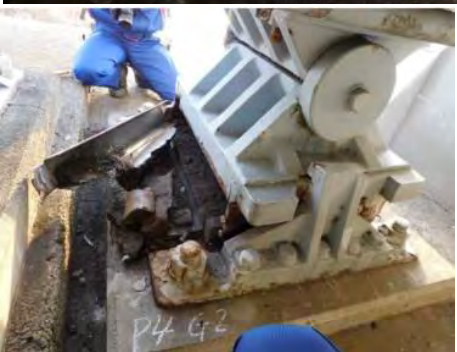
ローラー支承のような機械的な可動機構を有する支承では、支承そのものの沈下や傾斜が生じると、機構そのものに損傷が生じていなくても、所要の応答ができないなど支承としての機能が十分に発揮できないこともある。

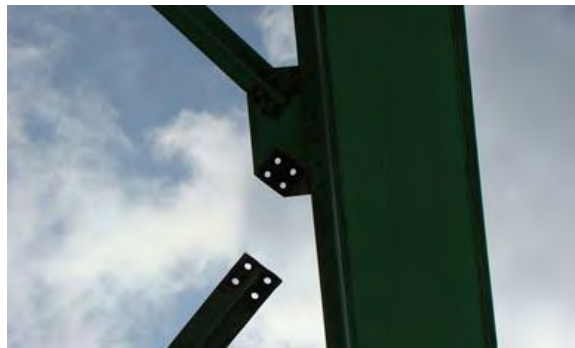
例
ボルトが抜け落ちている場合、地震などの大きな外力によってボルトが破断した可能性が疑われ、耐荷力に影響を与えている可能性もある。
同じ橋の同様の外力を受けた可能性のあるボルトも折損していることもある。

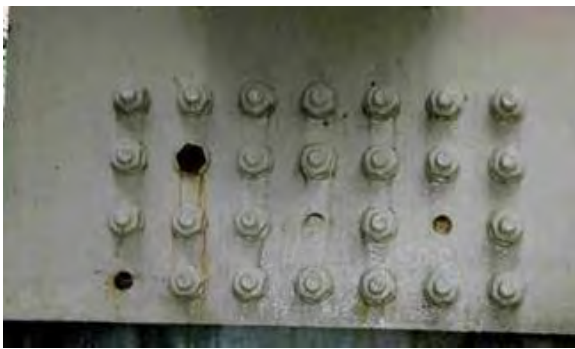
例
ボルトが抜け落ちている場合、同じ継手のボルトも既に破断していたり緩んでいることもあり注意が必要である。遅れ破壊など環境や材料の要因が関わる原因では、同じ橋の他の継手でも続発する可能性があり注意が必要である。

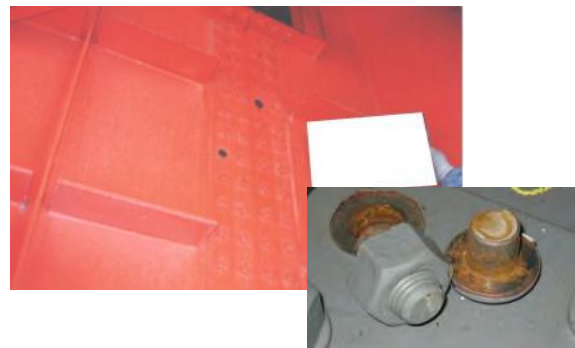
例
高力ボルトは破断していても、塗装で固定されていると脱落したり抜け出したりしないこともあり、外観だけでは認識できず、打音や触診による確認が必要である。

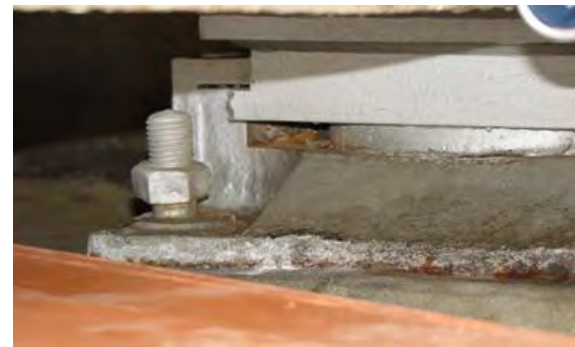
例
支承のアンカーボルトや取り付けボルトが緩んでいる場合、支承機能に影響が生じている場合もある。
また、その原因によっては他のボルトにも損傷が生じている可能性もあるため注意が必要である。

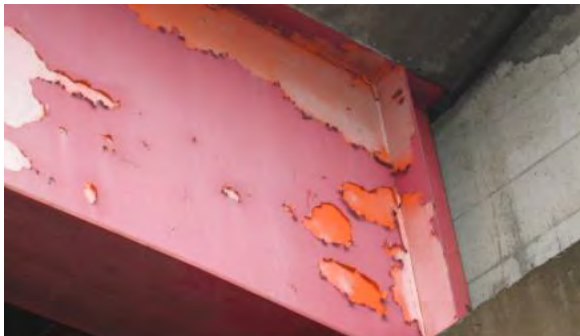
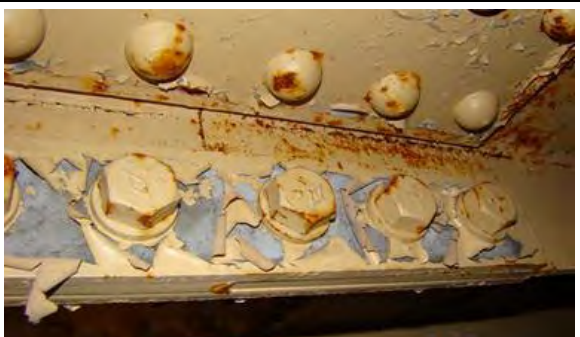
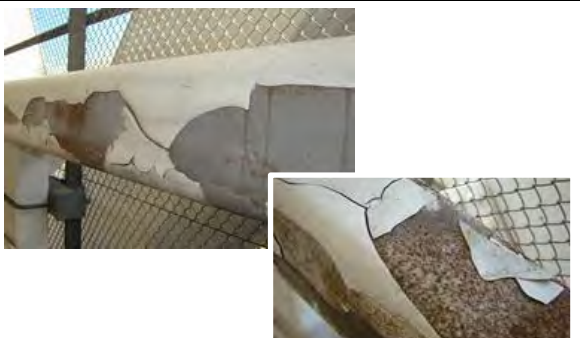
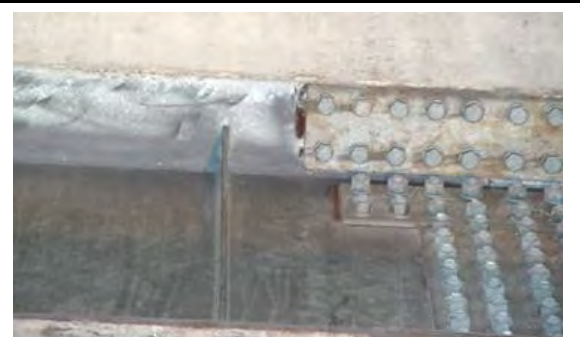
例
	<p>発錆が見られず、塗装やめっきなどの防食被覆のみに劣化等の変状が見られる場合、確認時点で耐荷性能の低下などの影響がなくても、今後被膜の脱落が生じたり、防食機能の低下により今後腐食が生じてくる可能性がある。</p>

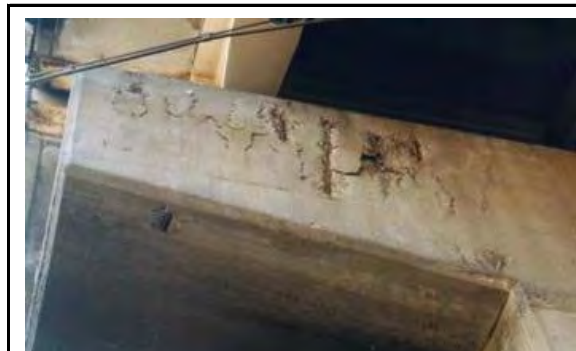
コンクリート部材に、剥離・鉄筋露出がある場合、コンクリート片が落下につながる場合もある。

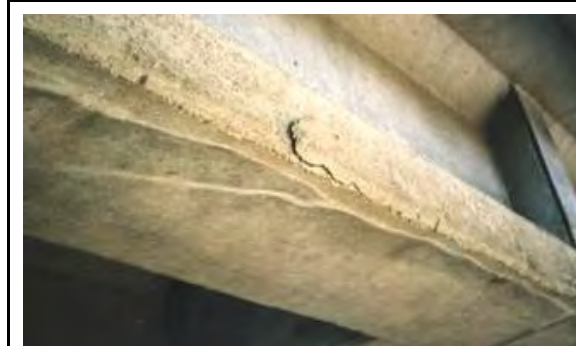
コンクリート部材にうきや剥離がある場合、内部鋼材の腐食が進行している可能性もある。

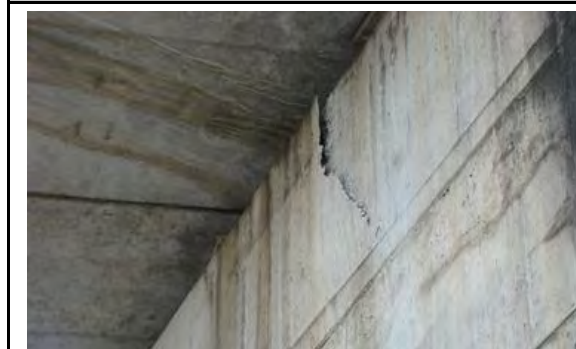
コンクリート部材にうきや剥離がある場合、部位によっては、地震等の大きな外力によって部材内部にひびわれが生じている可能性が疑われ、耐荷力に影響を与えている可能性もある。

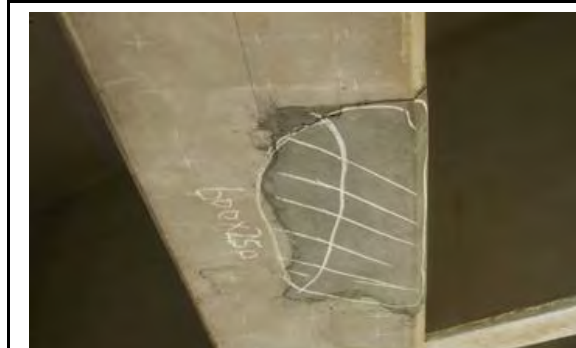
コンクリート部材にうきや剥離がある場合、原因によっては、それが改善されないままに放置すると、補修部の再劣化により、うきや剥離が発生する場合もある。

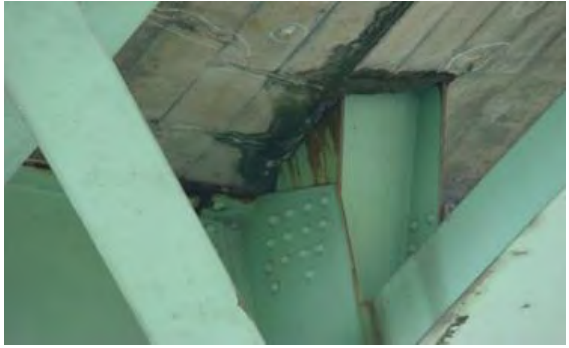
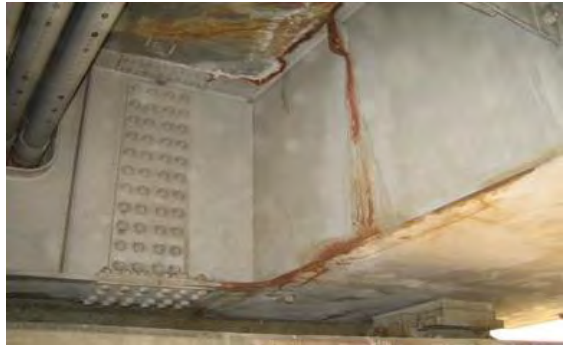
<p>例</p> <p>部材の隙間など本来の水みちでない箇所からの漏水では、その原因や途中経路を確認して、橋の性能に影響を及ぼしていないか、今後悪影響が生じる危険性がないかについて注意するのが良い。</p>

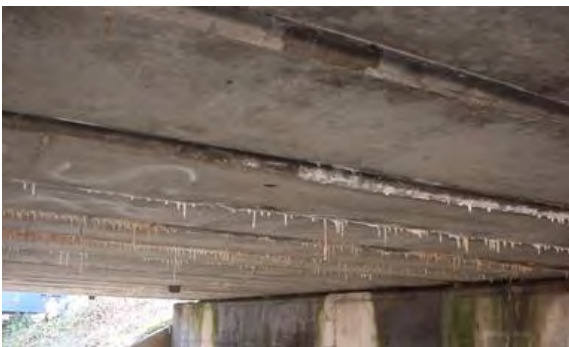
<p>例</p> <p>部材同士の境界部から漏水が生じている場合、間詰部が劣化していたり、部材内部に雨水が浸入し、部材が劣化していることもある。境界部を横断する横締め鋼材の腐食が生じていることもある。</p>

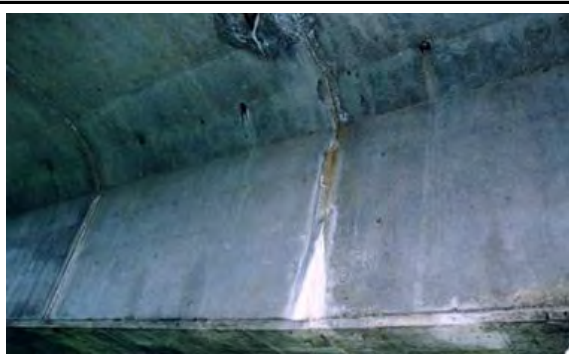
<p>例</p> <p>プレキャスト部材の継目部から漏水と遊離石灰の析出が生じている場合、部材間のPC鋼材や鉄筋が腐食したり、鋼材に沿って部材内部に腐食が拡がっていることもある。</p>

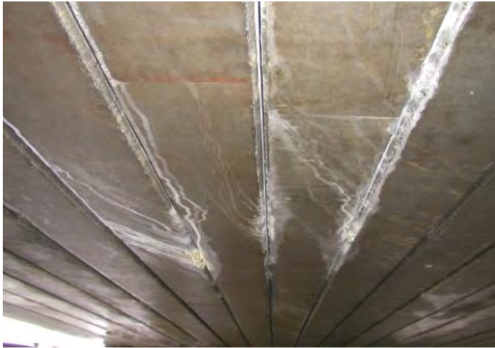
<table border="1"> <tr> <td style="width: 5%;">例</td> <td>部材の隙間など本来の水みちでない箇所からの漏水では、その原因や途中経路を確認して、橋の性能に影響を及ぼしていないか、今後悪影響が生じる危険性がないかについて注意するのが良い。</td> </tr> </table>	例	部材の隙間など本来の水みちでない箇所からの漏水では、その原因や途中経路を確認して、橋の性能に影響を及ぼしていないか、今後悪影響が生じる危険性がないかについて注意するのが良い。
例	部材の隙間など本来の水みちでない箇所からの漏水では、その原因や途中経路を確認して、橋の性能に影響を及ぼしていないか、今後悪影響が生じる危険性がないかについて注意するのが良い。

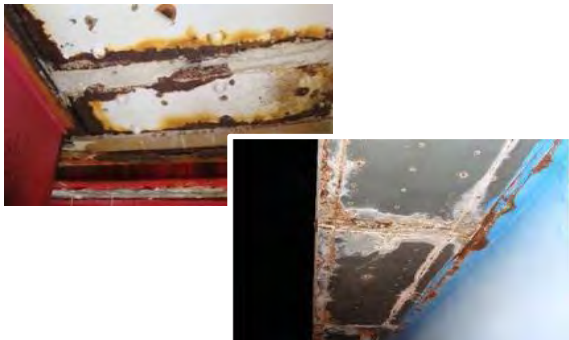
<p>例</p> <p>床版裏面の補強鋼板に、床版内部への雨水の浸入が疑われる腐食が見られる場合、内部で床版の劣化が進み、突然の抜け落ちに至ることもある。補強部材の損傷がある場合、補強効果が失われているだけでなく、補強前の状態よりも性能が低下していることもある。</p>
---	---

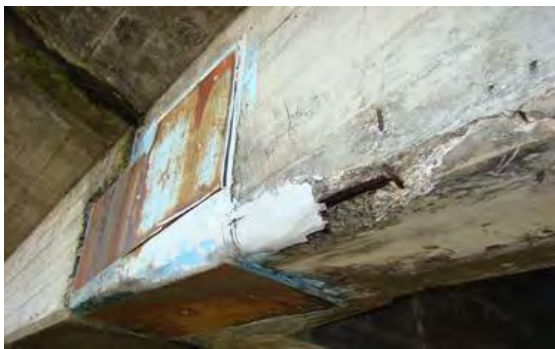
<p>例</p> <p>補強部材(鋼板)の劣化(腐食、うき)が見られる場合、補強効果が失われていたり、補強部材内部で劣化が進行して補強以前よりも性能が低下していたり、補強時とは異なる形で性能に影響していることもある。</p>
--	--

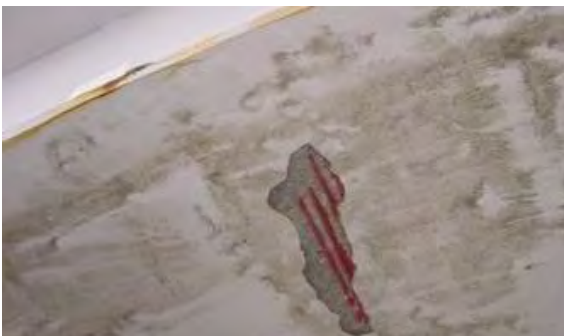
<p>例</p> <p>補修した部材の再劣化が見られる場合、外観から見えない内部で損傷が進行していることがある。</p>
---	--

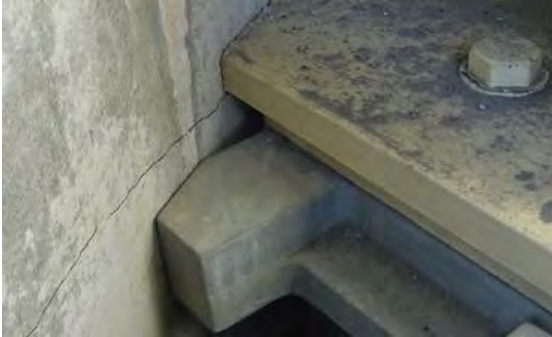
<p>例</p> <p>桁端部が下部工と接触している場合、下部工が変位している可能性もある。また接触の影響で上部構造や支承部にも機能不全や損傷が生じていることもあるため、原因の推定と共に他の部位への影響の把握が重要である。</p>
---	--

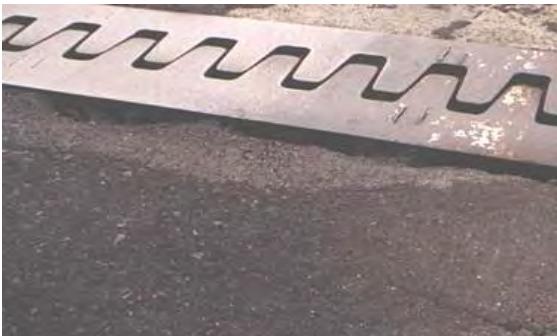
<p>例</p> <p>伸縮装置との境界で、凹凸が生じている場合、走行安全性の低下のみならず、衝撃的な荷重の増加により異音の発生、伸縮装置や床版の破壊に至ることもある。なお凹凸が生じる原因は様々考えられ、それらを踏まえた対策を行わなければ早期に凹凸が再発することがある。</p>
---	---

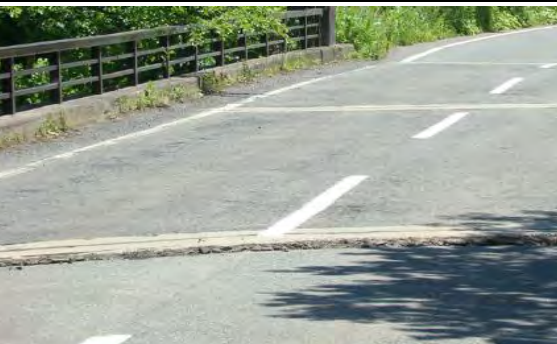
<p>例</p> <p>土工部と橋の境界部で段差が生じている場合、地震の影響等によって下部工が変位していたり、支承部に異常が生じていることもある。なお、原因によっては走行安全性は確保できていても、橋の耐荷性能が低下している場合もあるため注意が必要である。</p>
--	---

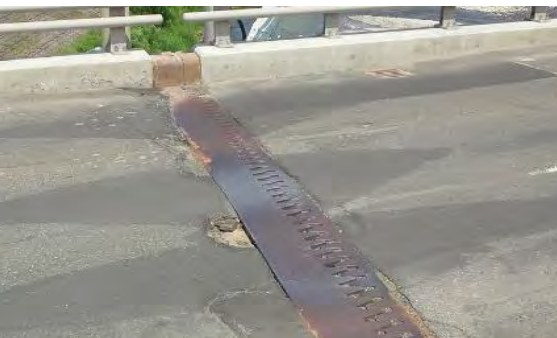
<p>例</p> <p>伸縮部で段差が生じている場合、地震の影響等によって下部工が変位していたり、支承部に異常が生じていることもある。なお、原因によっては走行安全性は確保できていても、橋の耐荷性能が低下している場合もあるため注意が必要である。</p>
---	---

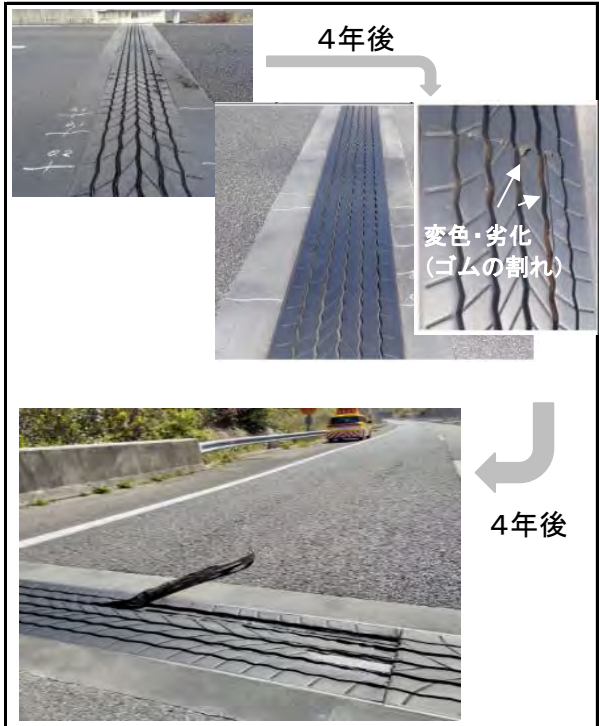
例
伸縮装置が表面材で覆われている構造の場合、表面材の飛散などによる交通への影響以外に、表面材からの雨水の侵入による他の部材への影響が生じていたり、表面材の下にある伸縮機構を担う部材そのものが損傷している可能性もあるため注意が必要である。

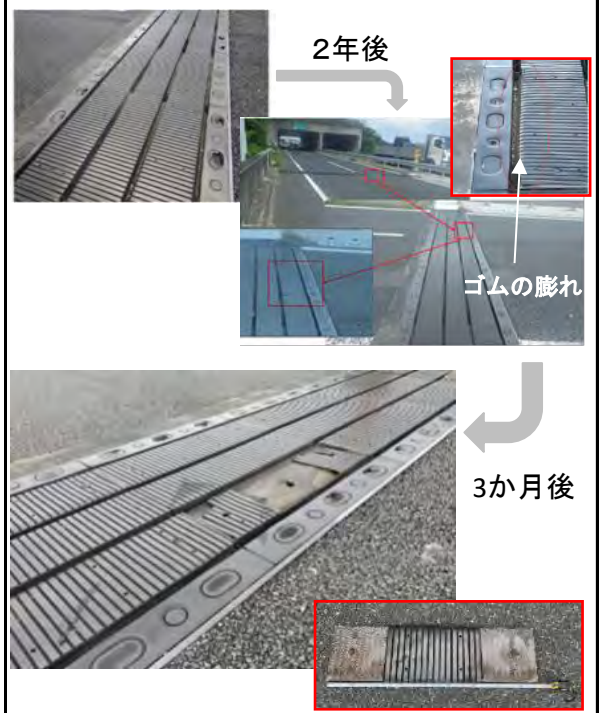
例
伸縮装置のゴム表面に膨れがある場合、内部鋼材が腐食していたり、破断や異常な変形を生じていることもある。

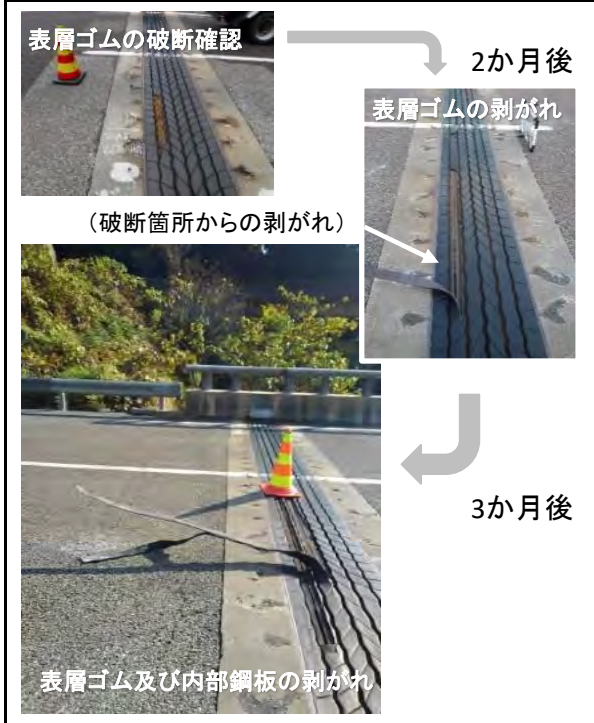
例 | 伸縮装置が表面材で覆われている構造の場合、表面材の飛散などによる交通への影響以外に、表面材からの雨水の侵入による他の部材への影響が生じていたり、表面材の下にある伸縮機構を担う部材そのものが損傷している可能性もあるため注意が必要である。

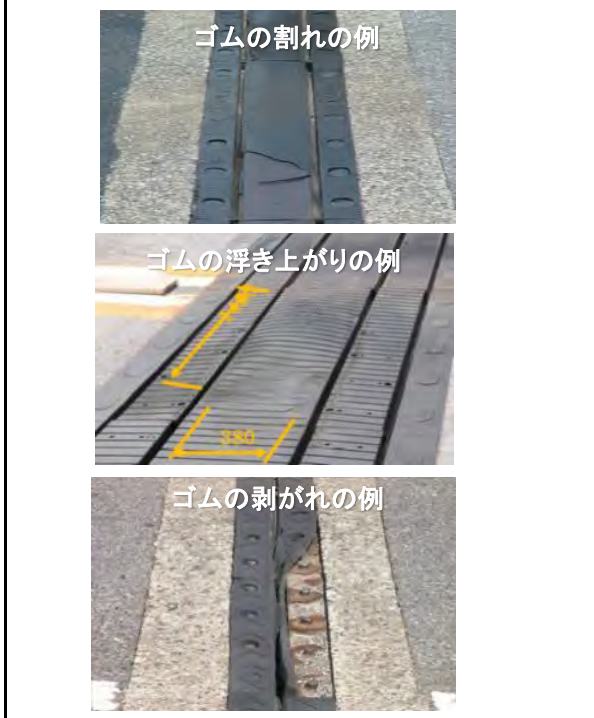
例 | 伸縮装置のゴム表面に剥がれがある場合、衝撃の影響や内部に浸入する水の影響により、内部鋼材の突出などが生じ、道路利用者の被害につながることもある。

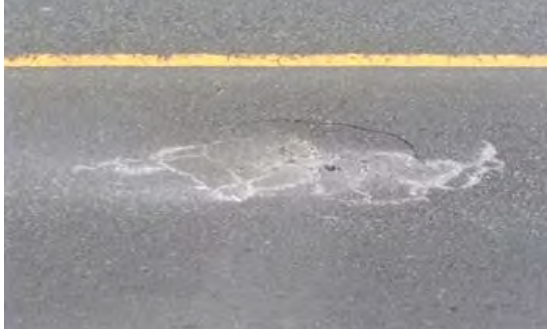
<p>例</p> <p>舗装表面に特異な損傷が見られる場合、その下にある床版や防水層が損傷していることもあり、注意が必要である。</p> <p>(コンクリート床版の上面が土砂化していた例)</p>
---	--

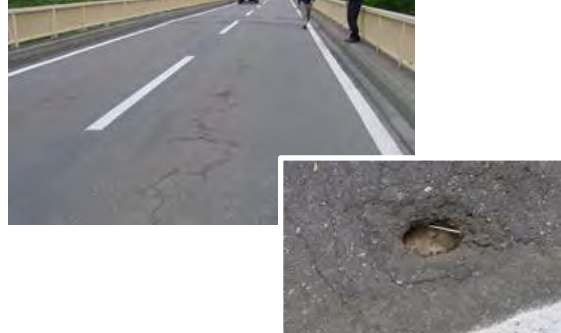
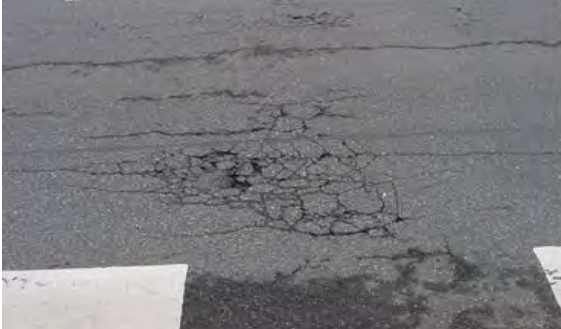
<p>例</p> <p>舗装表面に特異な損傷が見られる場合、その下にある床版や防水層が損傷していることもあり注意が必要である。</p> <p>例えば、</p> <ul style="list-style-type: none"> ・コンクリート床版の土砂化 ・鋼床版の疲労亀裂
--	--

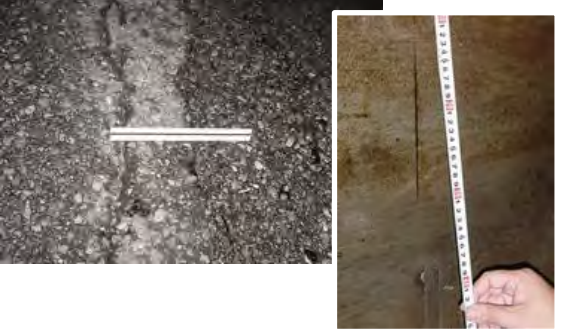
<p>例</p> <p>舗装表面に特異な損傷が見られる場合、その下にある床版や防水層が損傷していることもあり注意が必要である。</p> <p>(鋼床版にデッキ貫通の亀裂が生じていた例)</p>
---	--

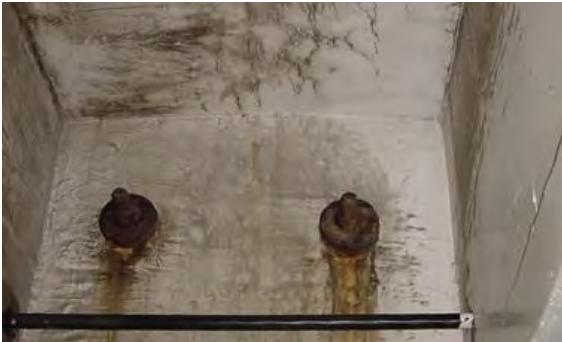
<p>例</p> <p>落橋防止のための桁連結装置の定着部に著しい発錆がみられる場合、連結装置の鋼材の腐食の進行が生じている場合もある。</p>
--	---

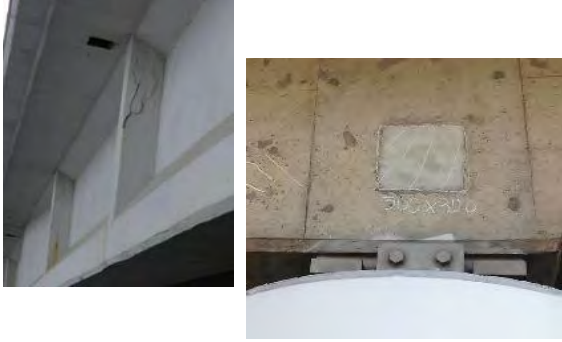
<p>例</p> <p>横締めPC鋼材の抜け出しの可能性が疑われる定着部のひびわれやうき・剥離がある場合、内部鋼材の腐食や破断による耐荷力低下の他、第三者被害の発生の可能性もある。</p>
---	---

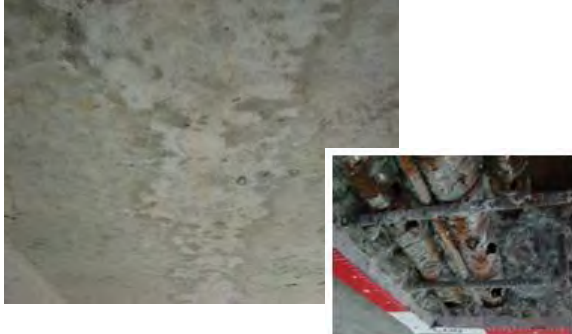
<p>例</p> <p>PC橋の表面に特徴的な変色が見られる場合、内部のPC鋼材が著しく腐食していることもある。また、腐食原因によっては、変色などの異常が外面に現れていない場所でもPC鋼材やシース管の劣化が進行していることもある。</p>
---	---

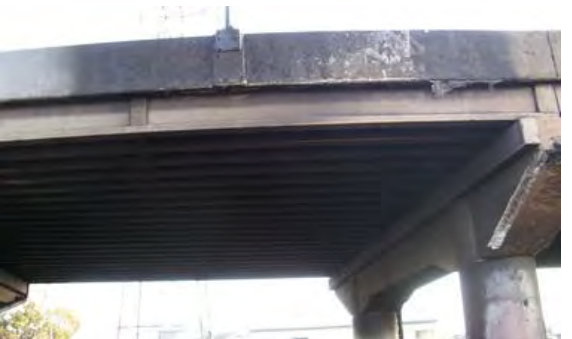
<p>例</p> <p>火災痕が見られる場合、部材の強度が低下している場合もある。コンクリート部材では、高温に晒されると、鉄筋の付着の低下、コンクリートそのものの強度低下、ひびわれの発生、かぶりコンクリートの浮きや剥離、骨材の変質など様々な影響が生じることがある。</p>
--	--

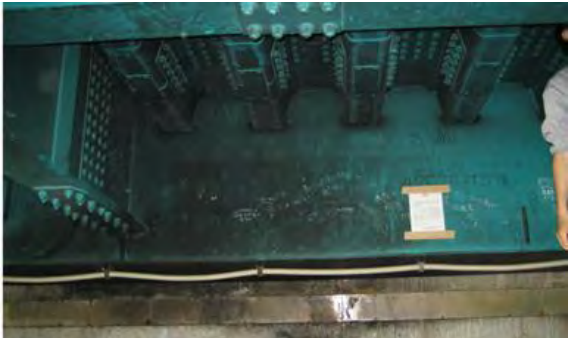
<p>例</p> <p>火災痕が見られる場合、部材の強度が低下している場合がある。鋼部材では、高温に晒されると防食機能の低下、鋼材の機械的性質の変化による強度低下、温度変化による塑性変形の残留、温度上昇時の拘束によるボルト継手のすべり、耐荷力の低下による応力再配分など様々な影響が生じることがある。</p>
---	---

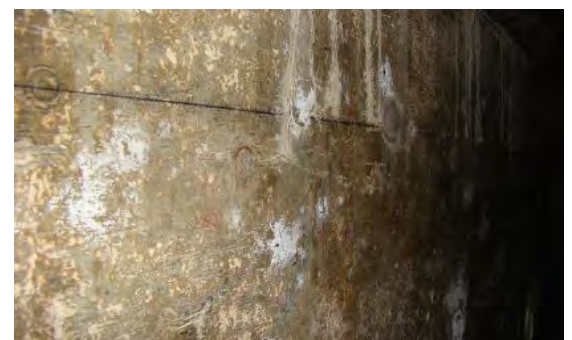
<p>例</p> <p>アルカリ骨材反応以外にも様々な原因でコンクリートに用いられた骨材が変色したり変質したことに起因してコンクリート部材の表面に異常な変色が見られることもある。様々な原因があるため、コンクリート表面に異常な変色が見られた場合には、原因を特定するなどによりその影響を見極めるのがよい。</p>
---	--

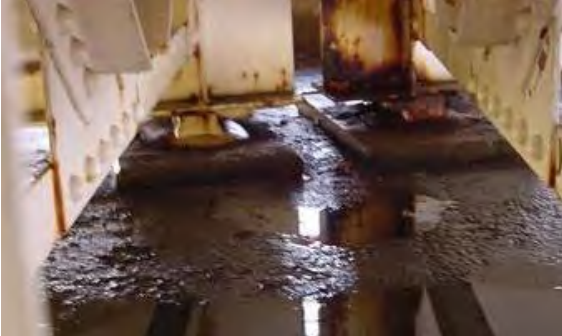
<p>例</p> <p>下部工上面に、桁間から顕著な漏水が見られる場合、速やかに排除されず、長期の滞水が生じることもある。</p> <p>部材表面に設けた排水勾配などの導排水が十分に機能しないことも多く、注意が必要である。</p>
---	--

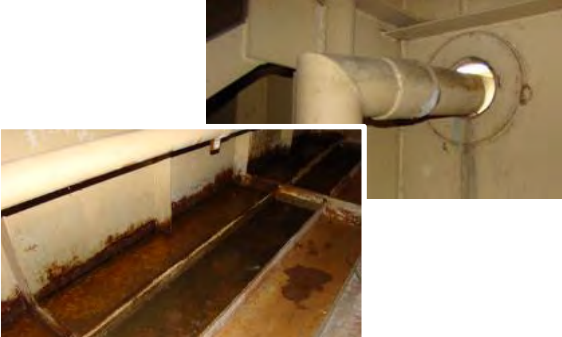
<p>例</p> <p>部材の隙間や、排水施設の破損などにより箱桁内部などの部材内に漏水すると滞水することもある。</p> <p>箱桁内部などは不測の漏水や滞水があると、排水されず常時高湿度環境となることで著しく腐食が進行することもある。</p>
--	--

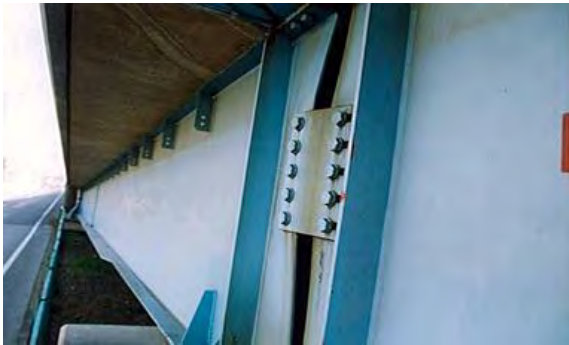
<p>例</p> <p>部材に大きな変形や欠損が見られる場合、車両の衝突や部材同士の干渉など、原因によっては、当該部位以外にも様々な変状が生じていることがある。</p>
---	--

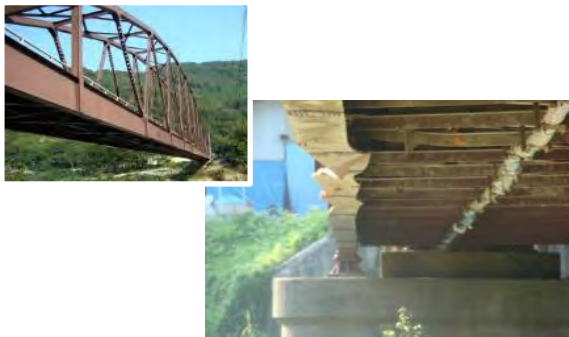
<p>例</p> <p>洪水や津波の際に、漂流物が衝突して部材を損傷させることがあり、部位、部材によっては、構造安全性に大きな影響が生じている場合もある。</p>
--	---

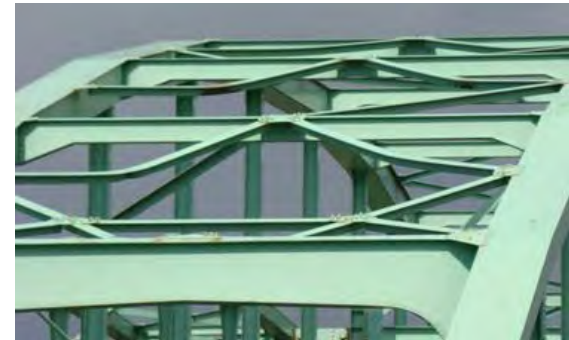
<p>例</p> <p>地震時には、大きな水平力によって上横構など横方向の部材に変形や破断が生じる事があり、地震の影響に対して耐荷力が低下している場合もある。</p>
---	---

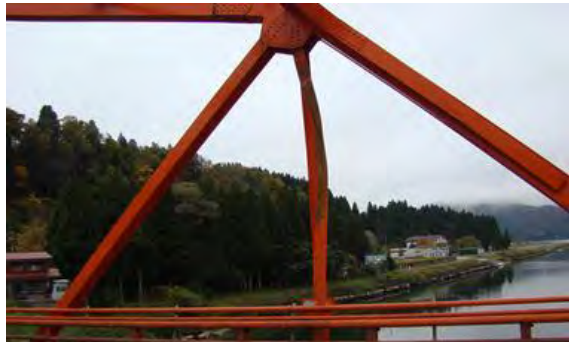
<p>例</p> <p>下路橋では、車両および積載物などの衝突により部材の変形や破断を生じる事があり、部位、部材によっては、構造安全性に大きな影響が生じている場合もある。</p>
---	---

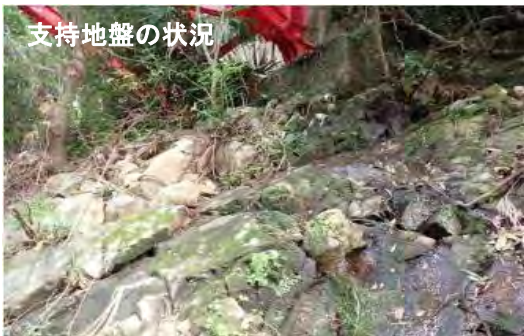
支点の移動により、アーチリブに顕著な変形が生じたと考えられる例。

アーチリブの変形があり、アーチリブ軸線の異常が生じている場合は、他の損傷も発生している可能性があることも留意する必要がある。

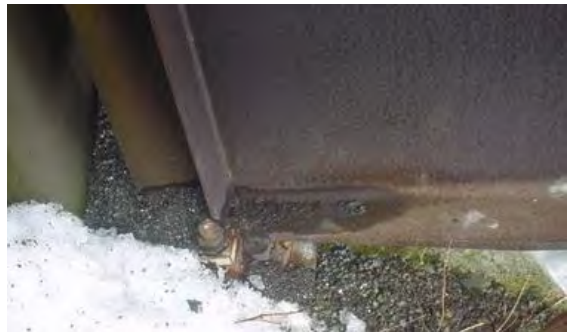
<p>例</p> <p>支承部に土砂が堆積している場合、支承の腐食を促進する可能性があり、既に機能に影響を及ぼしていたり、原因によっては放置すると機能を喪失する可能性もある。</p>
---	---

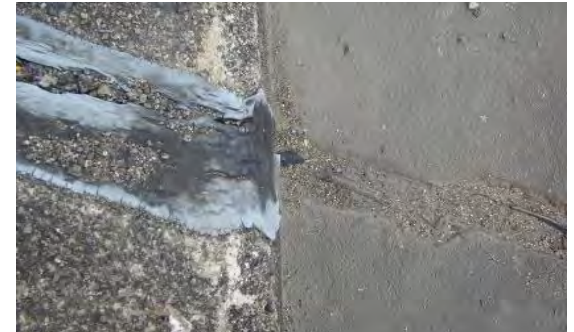
<p>例</p> <p>伸縮装置に土砂が詰まっている場合は、伸縮装置の機能が低下している可能性もある。</p>
--	---

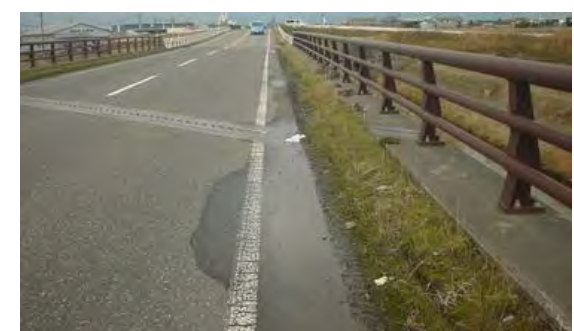
<p>例</p> <p>排水柵の土砂詰まりによる路面排水の不良が生じている場合、舗装下の床版や主桁の劣化を促進する可能性もある。</p>
---	--

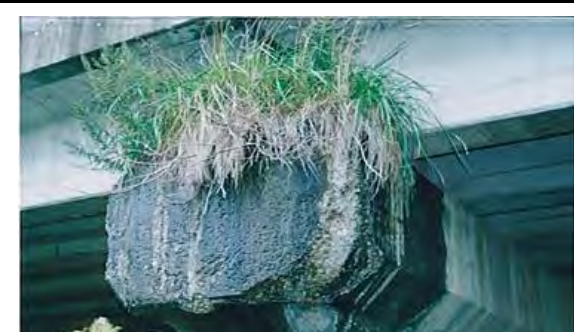
<p>例</p> <p>橋座面に土砂が堆積している場合、滞水しやすい環境となり、コンクリートの劣化を伴うことがある</p>
---	---

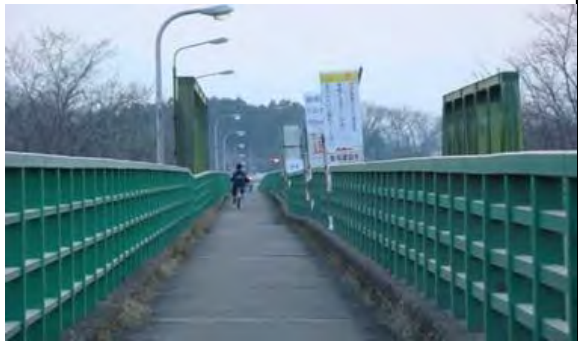
例 橋全体に変形が見られる場合、下部工の傾斜や沈下などにより橋全体が危険な状態になっていることもある。
---	--

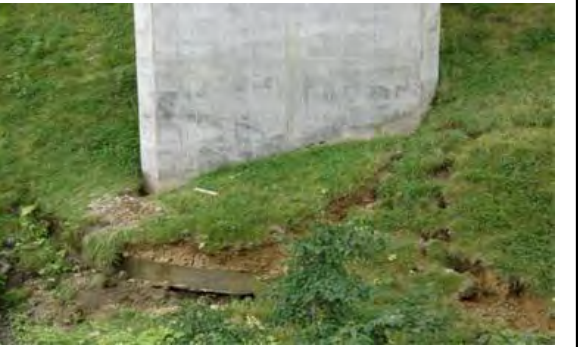
例 下部工が変位している可能性が疑われる下部工周辺の地盤の変状が生じている場合、橋全体が危険な状態になっていることもある。
---	--

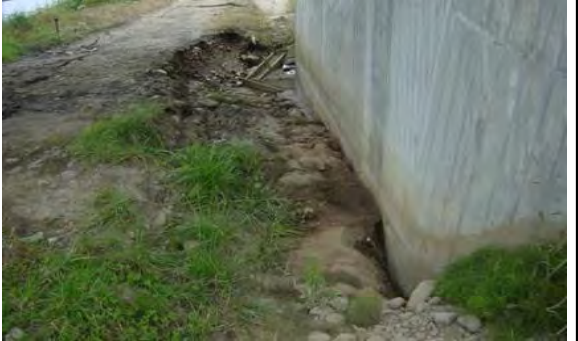
例 下部工周囲に、液状化が生じた可能性が疑われる土砂の噴出痕が見られる場合、下部工の沈下や傾斜が生じている可能性もあり、荷重支持機能に影響を与えていることもある。 注) 写真の例の異常の有無は不明
---	--

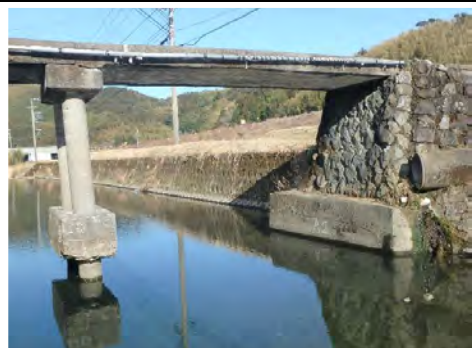
例
	河川内の橋梁で、橋脚の傾斜により橋全体の変形が見られる場合、洗掘や下部工の沈下などにより危険な状態となっていることもある。

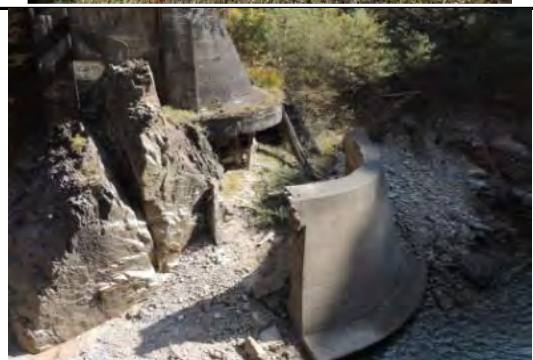
例
	洗掘により下部工を保護する擁壁が沈下した場合、支持地盤等の流出により橋全体が危険な状態になっていることもある。

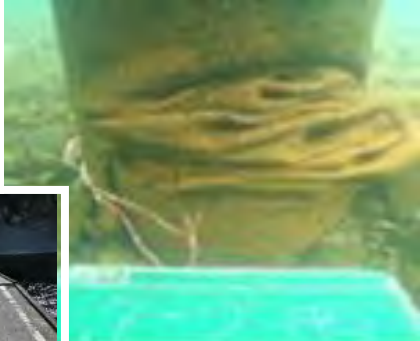
<table border="1"> <tr> <td style="width: 5%;">例</td> <td>鋼製パイルベント橋脚の座屈により上部工の沈下が発生している場合、下部工の安定が損なわれ、橋が危険な状態となっていることもある。</td> </tr> </table>	例	鋼製パイルベント橋脚の座屈により上部工の沈下が発生している場合、下部工の安定が損なわれ、橋が危険な状態となっていることもある。
例	鋼製パイルベント橋脚の座屈により上部工の沈下が発生している場合、下部工の安定が損なわれ、橋が危険な状態となっていることもある。

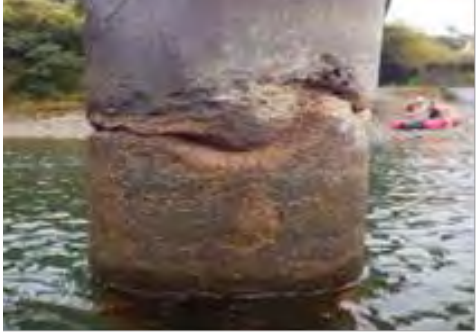
<table border="1"> <tr> <td style="width: 5%;">例</td> <td>鋼製パイルベント橋脚が座屈している場合、大きな軸力が作用しており、急速に変形が進行する危険性がある。</td> </tr> </table>	例	鋼製パイルベント橋脚が座屈している場合、大きな軸力が作用しており、急速に変形が進行する危険性がある。
例	鋼製パイルベント橋脚が座屈している場合、大きな軸力が作用しており、急速に変形が進行する危険性がある。

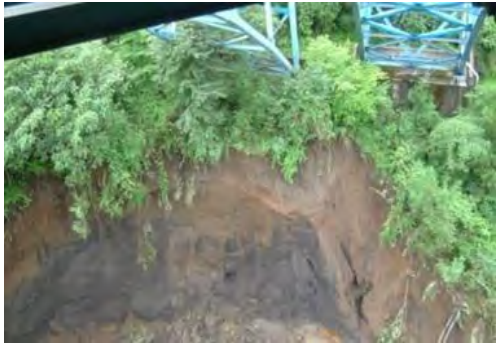
例
	<p>基礎の近傍の地盤に顕著な変状がある場合、橋台周辺の地盤の消失により、下部工の安定が損なわれているなど、橋全体が危険な状態になっていることもある。</p>

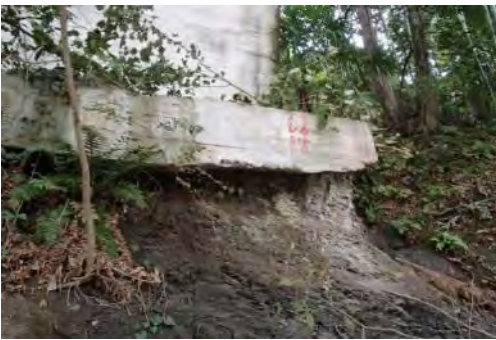
例
	<p>基礎の地盤に顕著な変状がある場合、基礎を支持している地盤の消失により、下部構造の安定が損なわれるなど、橋全体が危険な状態になっていることがある。</p>

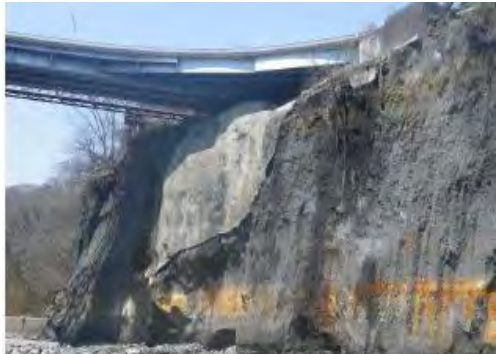
例
	<p>基礎の近傍の地盤に顕著な変状がある場合、橋台周辺の地盤の消失や風化の進展により、下部構造の安定が損なわれているなど、橋全体が危険な状態になっていることがある。</p>

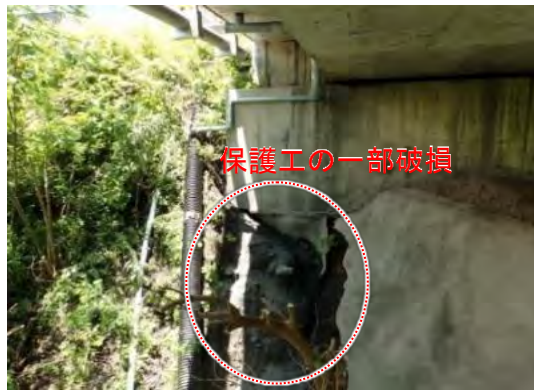
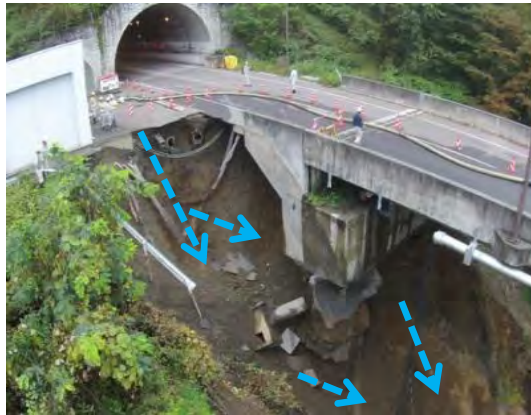
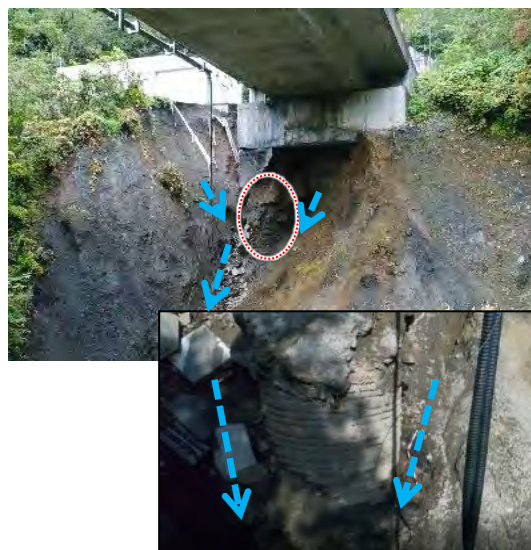
↓ 被災後(1年後)

基礎の近傍の地盤を保護するための保護工に異常が見られる場合、橋台背面からの水の浸入等による基礎近傍の地盤の顕著な変状が生じている可能性があり、下部構造の安定が損なわれ、橋全体が危険な状態になっていることもある。

- 基礎の近傍の地盤の保護工にひびわれ等の変状が生じている場合、橋台背面等からの水の浸入することにより、保護工内部の地盤の強度低下や流出が生じ、橋台や橋脚の沈下や傾斜につながる可能性がある。
- 保護工の内部の状態を把握することにより、橋台や橋脚の安定に影響を及ぼしているか推定することができる。

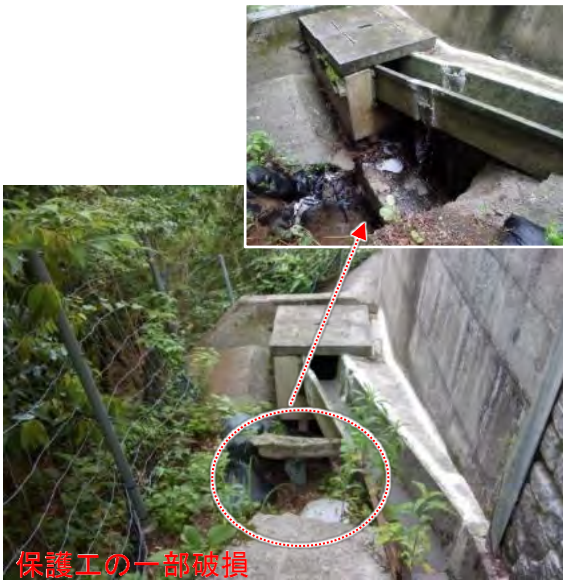
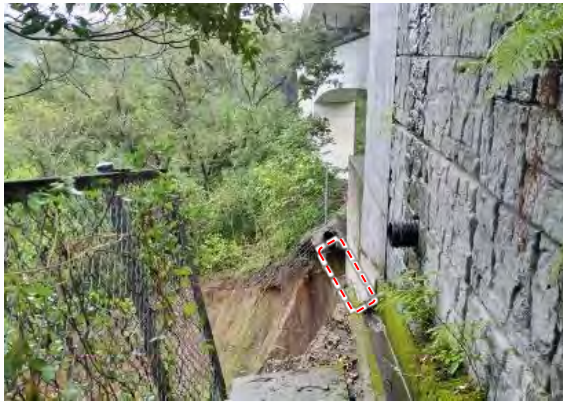
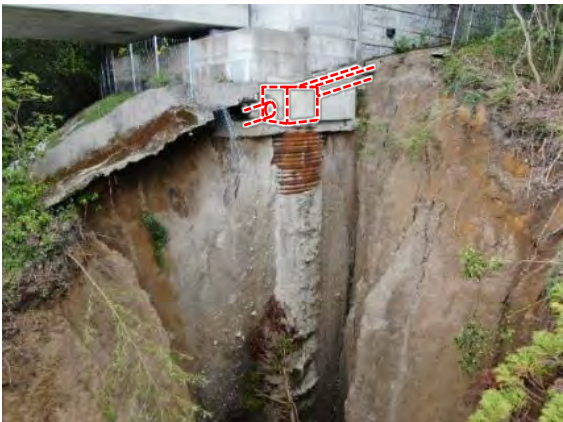
↓ 2.5年後

基礎の近傍における排水構造物や、基礎の近傍の地盤を保護するための保護工に異常が見られる場合、基礎の近傍の地盤内部に水が浸入し、基礎近傍の地盤が流出することで下部構造の安定が損なわれ、橋全体が危険な状態になることもある。

- 橋台や橋脚近傍にある排水構造物の周辺の地盤やその保護工に洗掘等の変状が生じている場合、降雨時に溢水や漏水等が生じている疑いがあり、橋台や橋脚の安定に影響を及ぼしている可能性がある。
- 水分を含むことで著しい強度低下が生じる等、特殊な地質を含む地盤である場合、その破壊形態を把握することで、基礎地盤に変状が生じる可能性を推定できる場合がある。

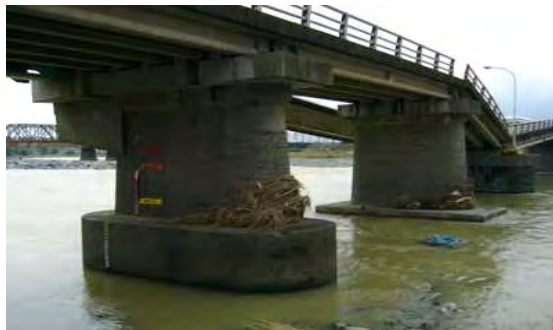
<p>例</p> <p>洪水によって洗掘が進行した場合、下部工の沈下・傾斜などが生じ、危険な状態となっていることもある。</p>
---	--

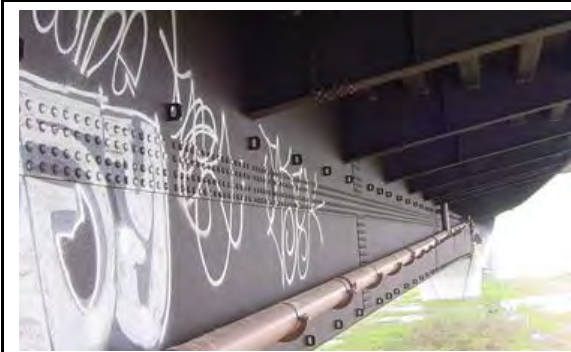
大規模な落書きが見られる場合、塗装などの防食被膜に悪影響を与えたり、耐候性鋼材の保護性錆の形成を阻害するなどの影響が懸念される場合もある。

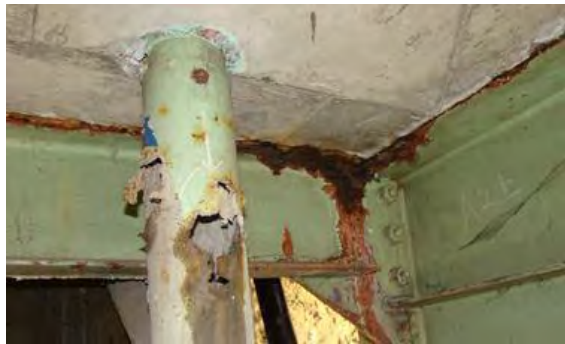
排水管が腐食により断面欠損している場合、排水の飛散により橋本体に深刻な影響を与えることもある。

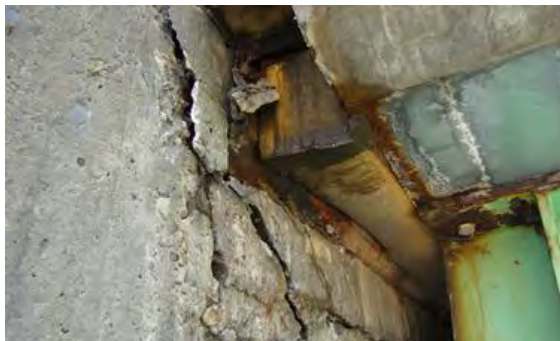
桁端部が下部工に衝突し、遊間がなくなっている場合、両者に大きな力が作用するため桁の座屈や橋台の破損に至ることもある。

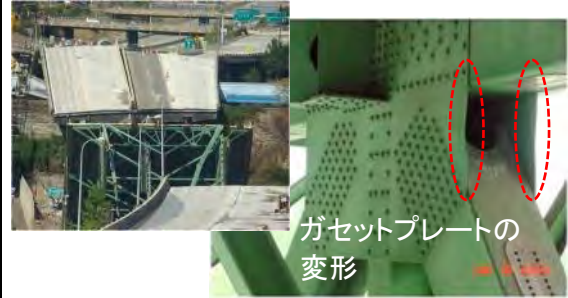
ガセットプレートの変形

例	<p>ガセットプレートなど、重要な部材が損傷すると、落橋に至る場合もある。 (米国I-35W橋の落橋事故では、事故前にガセットに変形があったことが確認されている)</p>
---	--
