橋 梁 定 期 点 検 要 領

平成26年10月
(令和7年3月改定)

和歌山県 県土整備部 道路局 道路保全課

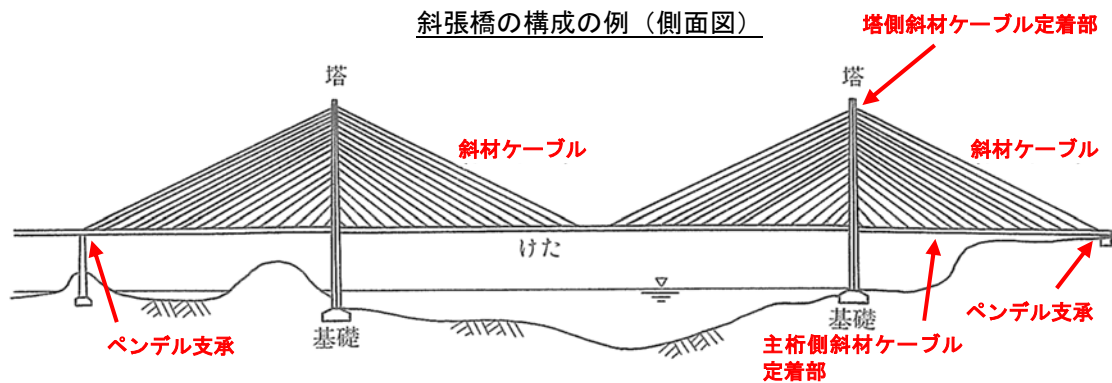
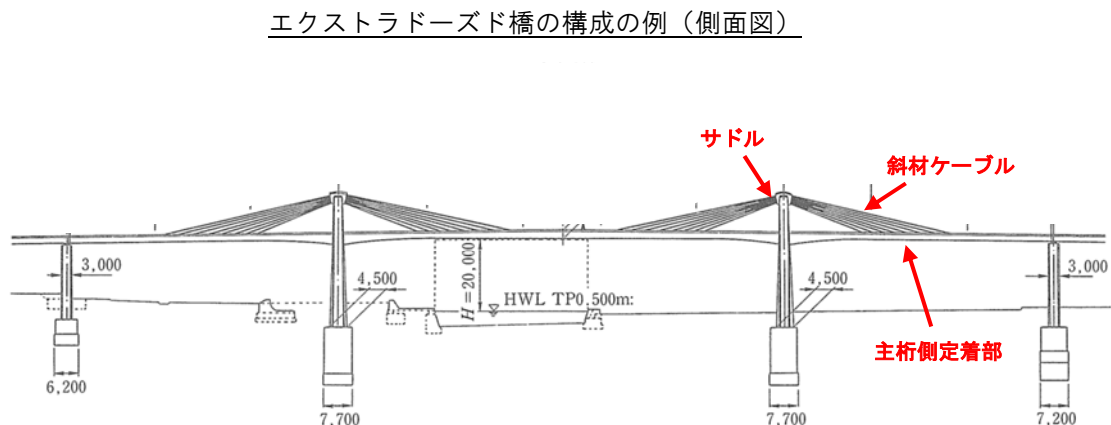
1-1) 斜張橋，エクストラロード橋

- 1) 引張材：斜材ケーブル
ペンデル支承
- 2) 引張材定着部：主桁側斜材ケーブル定着部
塔側斜材ケーブル定着部
ペンデル支承定着部
- 3) 1), 2) の挙動に影響を与える部材：サドル

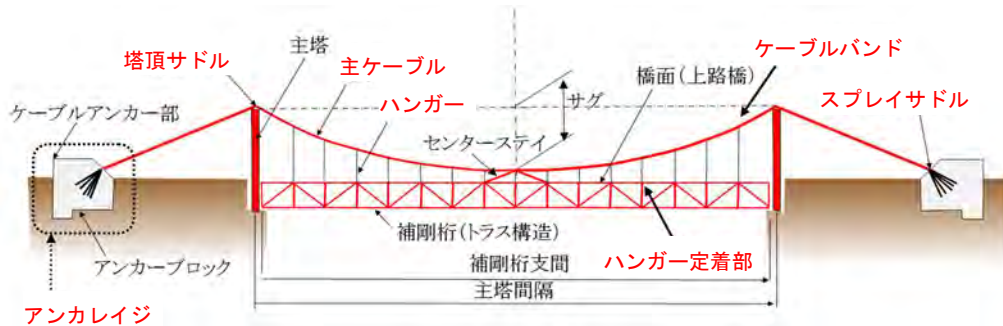
吊橋の構成の例（側面図）

- 1) 引張材：主ケーブル
ハンガー
- 2) 引張材定着部：アンカレイジ（主ケーブル定着部）
ハンガー定着部（ハンガーの定着部（主桁側））
ケーブルバンド（ハンガーの定着部（主ケーブル側））
- 3) 1), 2) の挙動に影響を与える部材：サドル

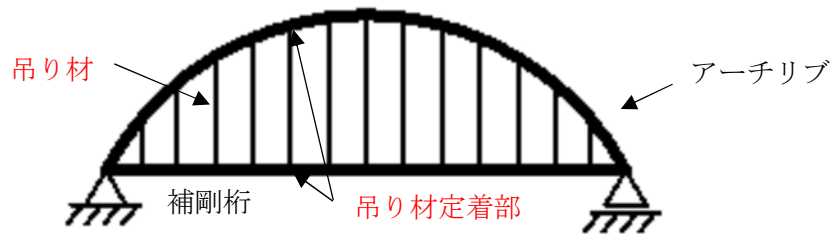
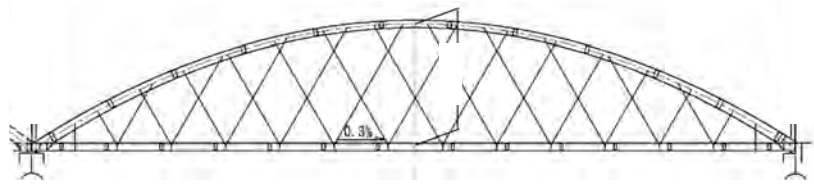
アーチ橋の構成の例（ローゼ橋の場合）（側面図）

（吊り材が斜めに配置されている事例）

- 1) 引張材：吊り材
- 2) 引張材定着部：吊り材定着部

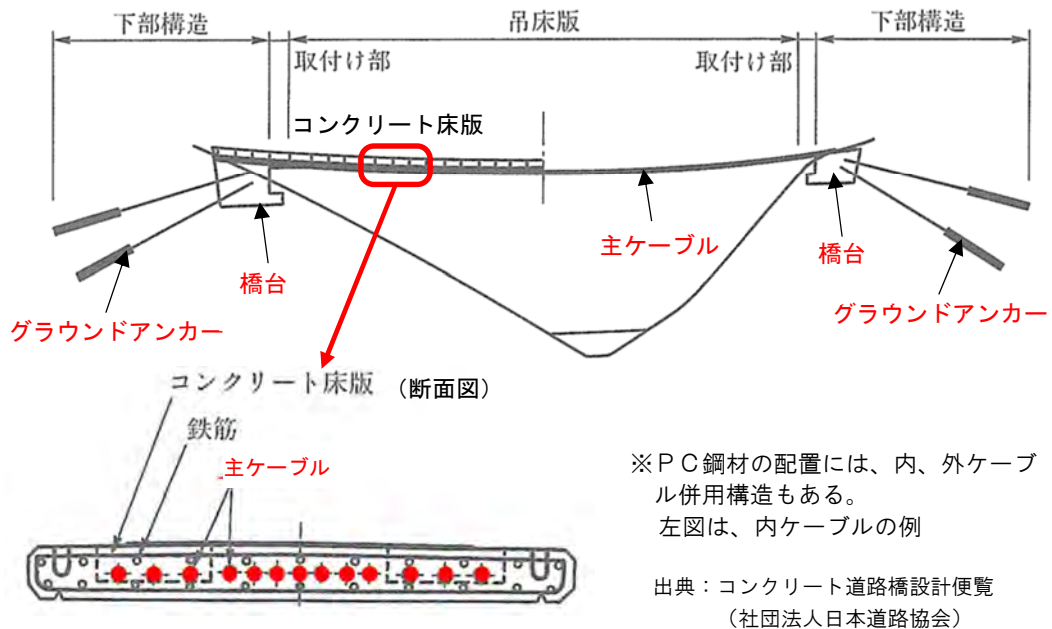
直路式吊床版橋（他碇式）の構成の例

- 1) 引張材：主ケーブル
グラウンドアンカー
- 2) 引張材定着部：主ケーブル定着部
グラウンドアンカー定着部
- 3) 1), 2) の挙動に影響を与える部材：橋台

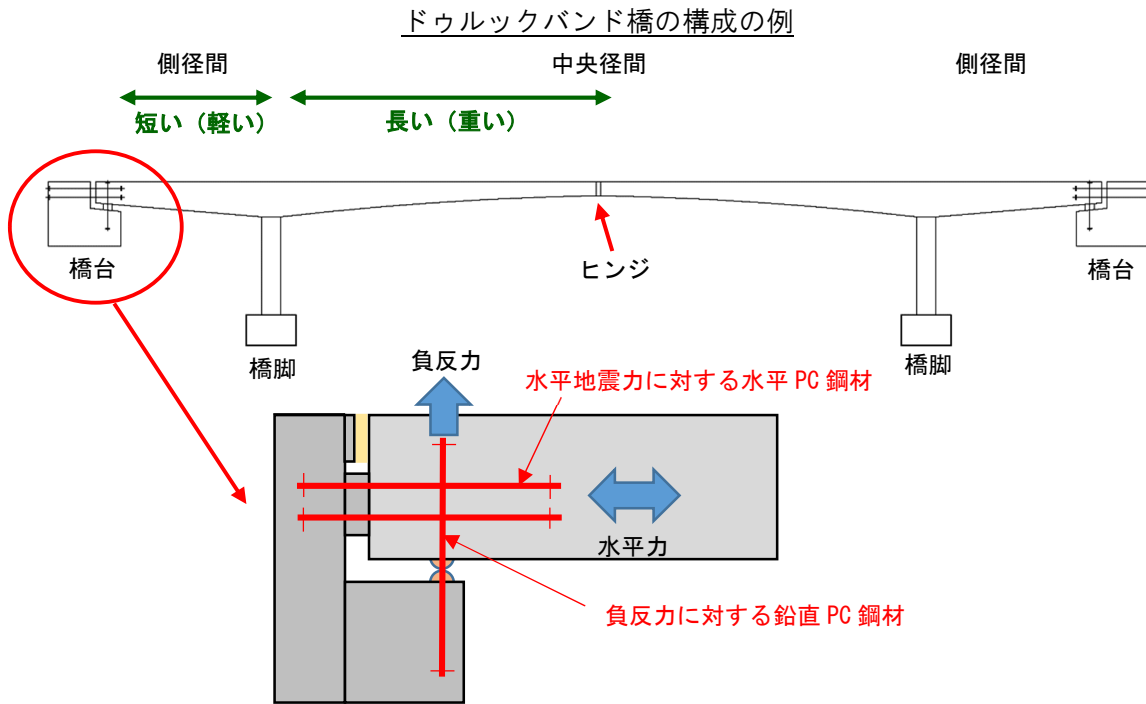
1-5) ドブルックバンド橋

- 1) 引張材：鉛直 P C 鋼材
水平 P C 鋼材
- 2) 引張材定着部：鉛直 P C 鋼材定着部
水平 P C 鋼材定着部
- 3) 1), 2) の挙動に影響を与える部材：橋台

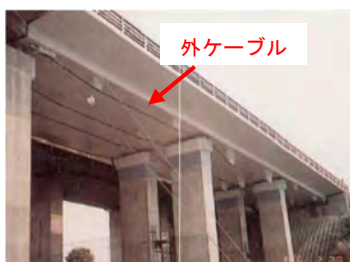
コンクリート橋の外ケーブル補強の例

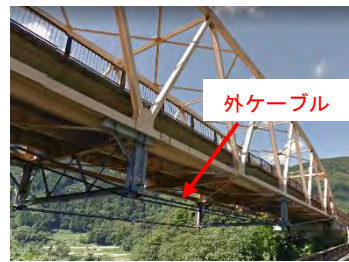
鋼橋の外ケーブル補強の例

- 1) 引張材：外ケーブル
- 2) 引張材定着部：外ケーブル定着部
- 3) 1), 2) の挙動に影響を与える部材：偏向部

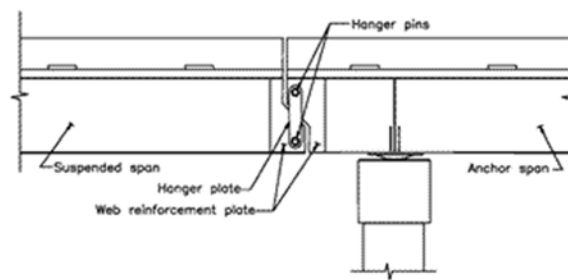
例として、支間の途中で桁を連結するために吊り材（ピン・ハンガー）が用いられている事例を示す。

a) ピン・ハンガーの構造例

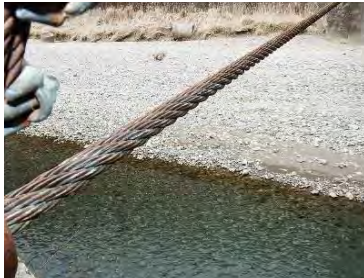
めっき(1本のストランド)

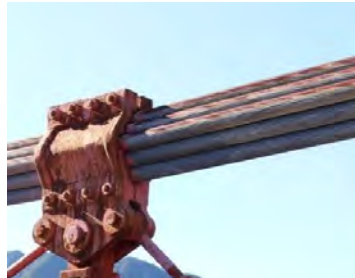
めっき(複数本束ねたもの)

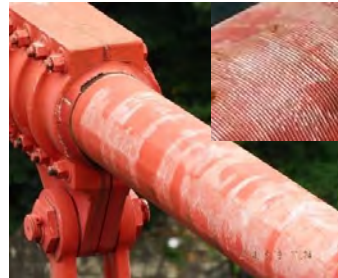
めっき+ラッピングワイヤ+塗装

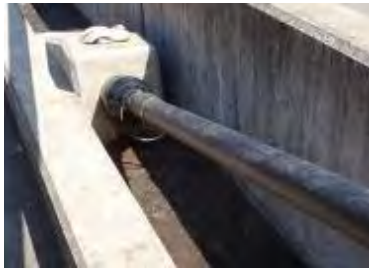
防錆油+ポリエチレン被覆

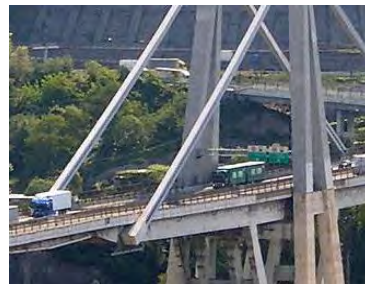
コンクリート被覆

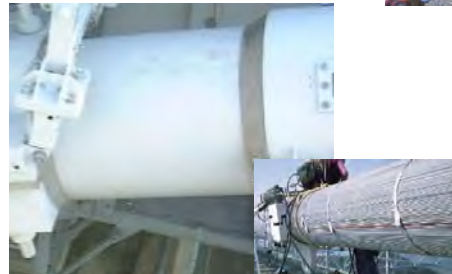
・ 平行線ケーブルの例

めっき+ラッピングワイヤ+塗装

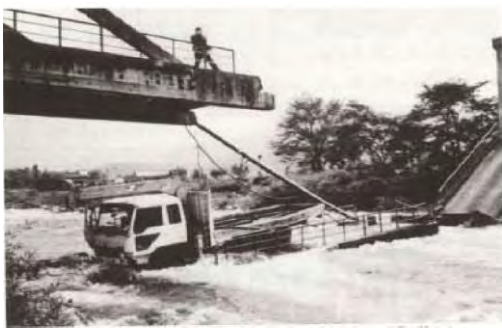
コンクリートで被覆された斜材ケーブルが破断し落橋した事例（島田橋）。
（出典：建設事故，日経BP社）

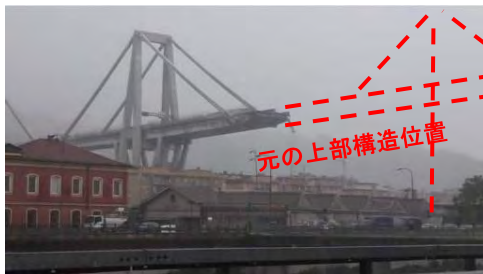
コンクリートで被覆された斜材ケーブルを有する斜張橋が落橋した事例（ポルチェベラ高架橋）。
（出典：
<http://www.mit.gov.it/>）

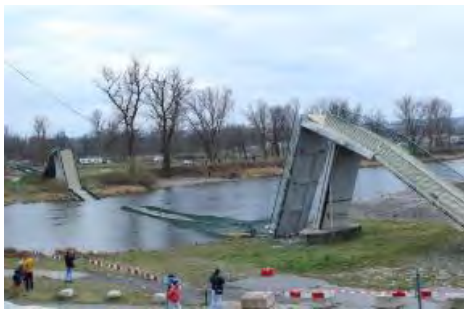
コンクリート内部にケーブルを有する吊床版橋が落橋した事例（トロヤ歩道橋）。
（出典：
<https://structurae.net/structures/troja-footbridge>）

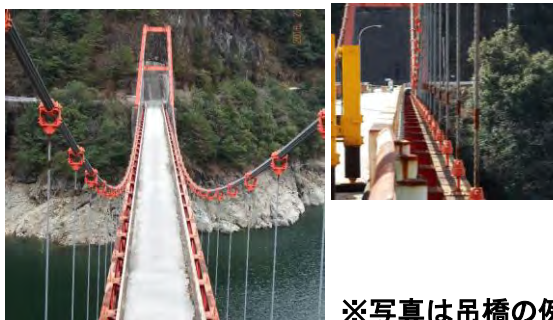
※写真は吊橋の例

ケーブルを用いた構造では部材の破断や定着部の異常が全体の形状に影響を与えやすいため、線形等から異常の徴候が発見できる場合がある。
異常なたわみなどが見られる場合は、主ケーブルだけでなくその他の部材が原因となることもある。

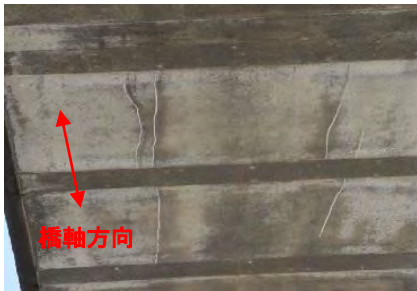
※写真は吊床版橋下面のひびわれ事例

主ケーブルがコンクリート内部に配置されている吊床版橋の吊床版にひびわれ、主ケーブル内への水の浸入を疑う変状が生じている場合、内部鋼材の腐食により耐荷性能に影響を及ぼしている可能性がある。

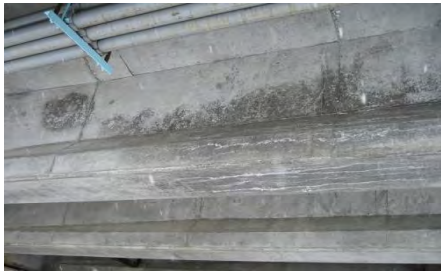
※写真はPC桁下面のひびわれ事例

PC鋼材を被覆しているコンクリートにPC鋼材に沿ったひびわれ、遊離石灰等が生じている場合、水の浸入により内部鋼材の腐食が生じている可能性があり、耐荷性能に影響を及ぼしていることもある。

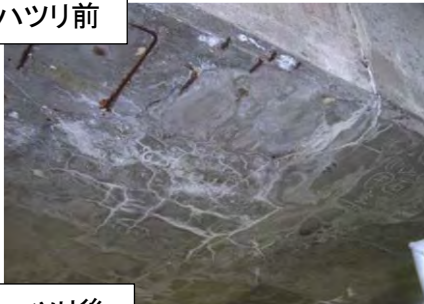
ハツリ前

コンクリート内に配置されたケーブルが、グラウトの充填不足等により水の浸入を要因として腐食・破断した事例。斜張橋やエクストラドーズド橋のケーブルがコンクリートで覆われている場合には、内部鋼材の変状は、コンクリートの浮き、剥離、錆汁、遊離石灰の析出となって現れることがあるので注意するのがよい。また、打音検査等でコンクリートの状態を確認するのがよい。

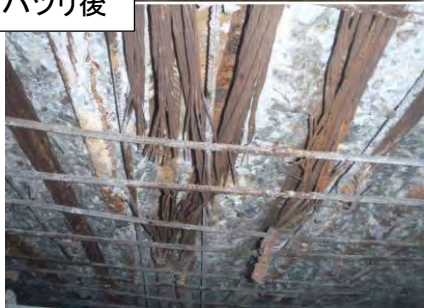
ハツリ後

※写真はPC桁下面のひびわれ事例

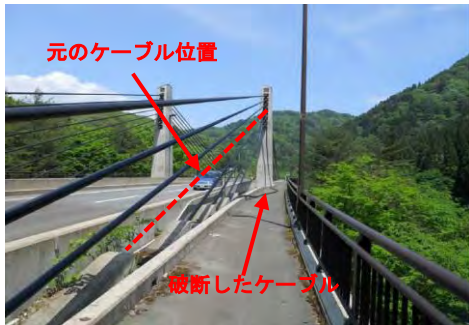
ポリエチレン被覆されたエクストラドーズド橋の斜材ケーブルの定着部付近へ水が浸入し腐食・破断した事例（雪沢大橋）。

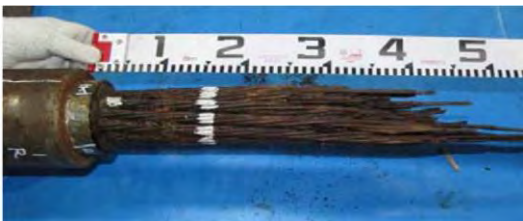
上記の橋の破断部の写真。目視可能なケーブルの被覆に必ずしも徴候が現れるわけではなく、また、外部での徴候から想定するよりも内部で著しい損傷が生じている場合もあるため注意が必要である。

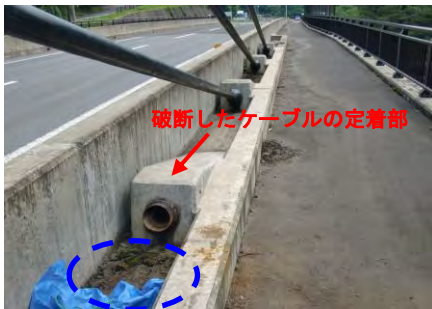
上記の橋の主桁側PC定着部の事例。定着部が滞水しやすい構造となっている場合、定着部内部に水が浸入し斜材ケーブルが腐食する可能性があるため注意が必要である。

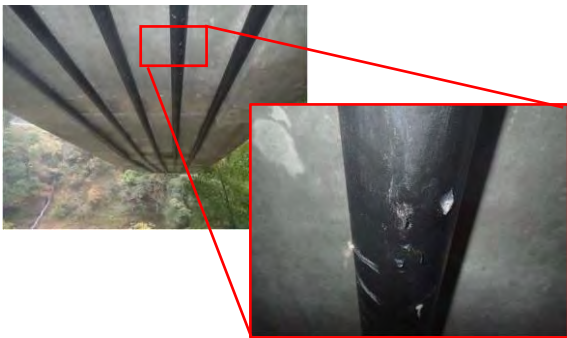
主ケーブルがコンクリート外部に配置されている吊床版橋のPC鋼材被覆部の損傷事例。外ケーブルの場合、ポリエチレンなど被覆により腐食に対する防食が施されていることから、被覆の損傷等、主ケーブル内への水の浸入を疑う変状が生じていないかどうか確認する。

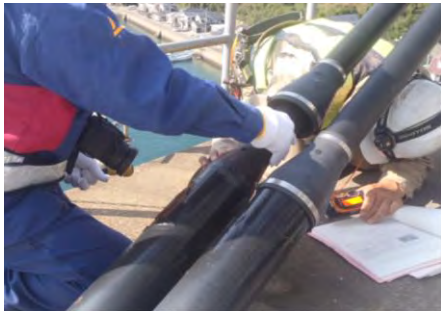
主桁側定着部の付近での点検事例。
 場合によっては、保護カバーをはずして、水の浸入や滞留、内部の腐食状況について確認することが有効な場合もある。

斜張橋の主桁側定着部の口元に設けられるカバーは、定着部への水の浸入を完全に阻止できる構造となっていないものもあるので注意が必要である。保護カバーがあるため、定着部の口元を点検できない場合は、保護カバーをはずして、水の浸入や滞留、内部の腐食状況について確認することが有効な場合もある。

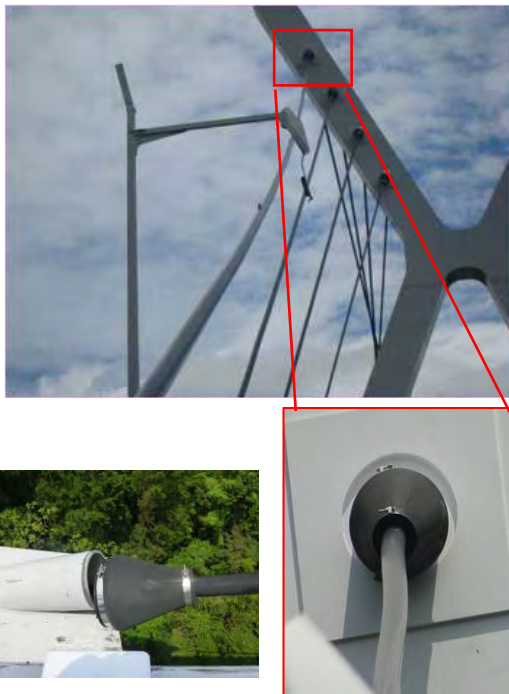
斜張橋の斜材ケーブルに異常なたわみが生じた事例。
 地震などによりケーブルに異常なたわみが生じている場合、異常が生じたケーブルだけではなくその他のケーブルも含めて、ケーブル張力に異常が生じていたり、その他の場合に影響を及ぼしている可能性もある。

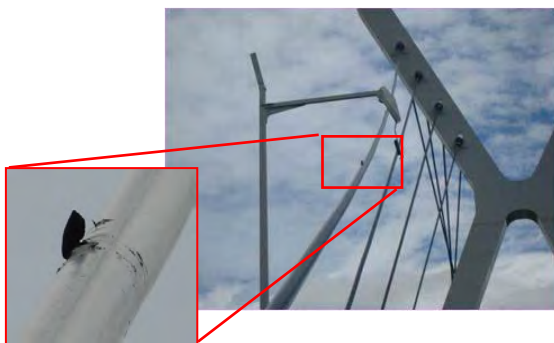
斜張橋の斜材ケーブルの被覆に損傷が生じた事例。
 斜材ケーブルの場合、ポリエチレンなど被覆により腐食に対する防食が施されていることから、被覆の損傷等、主ケーブル内への水の浸入を疑う変状が生じていないかどうか確認する。

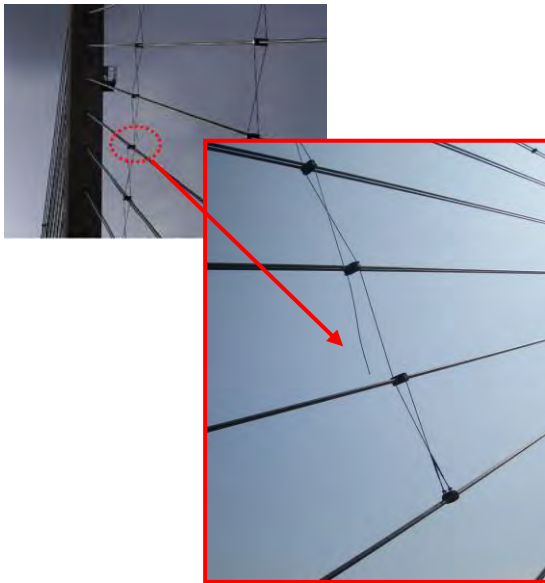
写真は、制震ワイヤの損傷事例

ケーブルの損傷要因としては腐食の影響だけではなく、活荷重や風荷重による疲労の影響、または、その複合作用によることも考えられる。

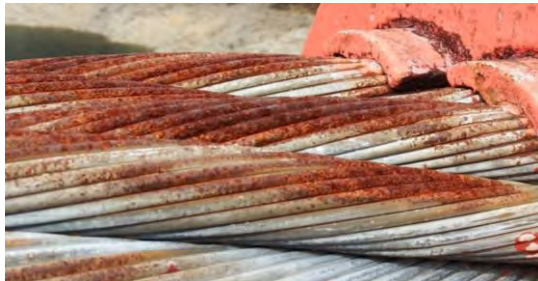
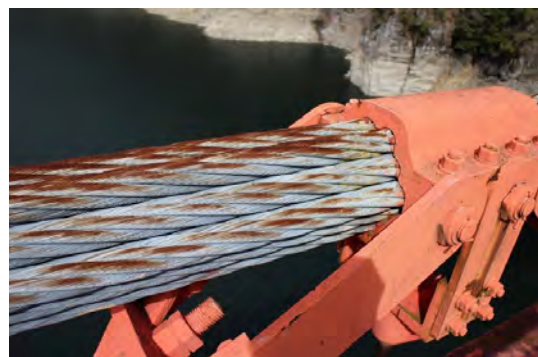
吊橋の主ケーブルの垂鉛めっきが消耗している事例。複数の素線が束ねられているケーブルの内部の腐食が進んでいる場合もある。ケーブル内部の腐食などの異常を外観のみで正確に判断することは一般的には困難である。表面の腐食状況、内部からの錆汁の漏出の有無、防錆油の劣化や消耗の状況など外観から得られる様々な情報を総合的に判断して外観できない内部の状態を推定し、耐荷性能への影響を推定する必要がある。

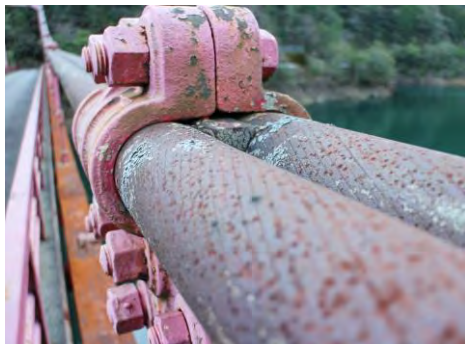
主ケーブルに局部腐食（孔食）が見られる事例。ケーブル内部の腐食が進んでおり、耐荷性能に影響を及ぼしている場合もある。

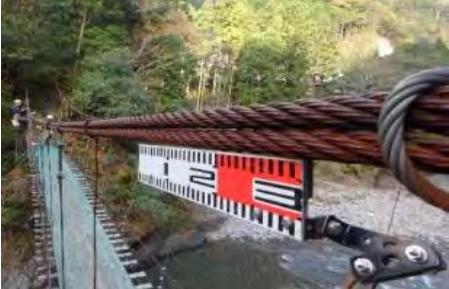
<p>例</p> <p>主ケーブル全体に防食機能の劣化や腐食が見られる場合、内部に既に腐食が生じていたり、点検時点では耐荷力への影響は限定的であったとしても、原因によっては、腐食が急激に進む可能性もある。</p>

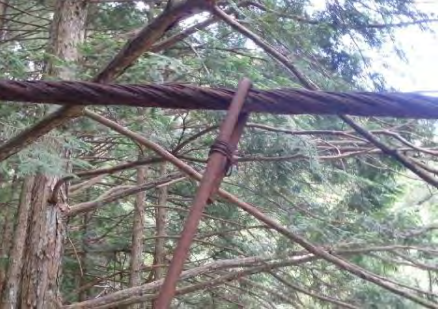
<p>例</p> <p>主ケーブルに断面減少を伴った腐食が見られる場合、既に耐荷力に影響を与えており、このまま放置すると更なる断面減少や破断等に至り、主ケーブルの耐荷性能の低下が生じる可能性がある。</p>

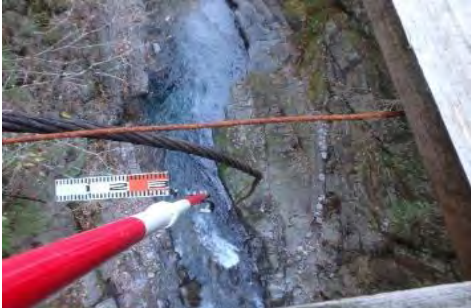
<p>例</p> <p>主ケーブルに破断が見られる場合、その他のケーブルや部材等、ケーブル構造全体に影響を与えている可能性がある。</p>

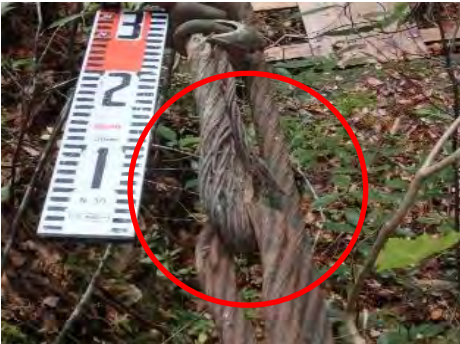
<p>例</p> <p>主ケーブルの腐食が進行し、素線に断線が見られる場合、既に耐荷力に影響を与えており、このまま放置すると更なる断面減少や破断等に至り、主ケーブルの耐荷性能の低下が生じる可能性がある。</p>

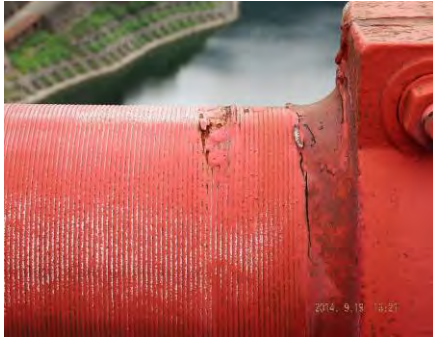
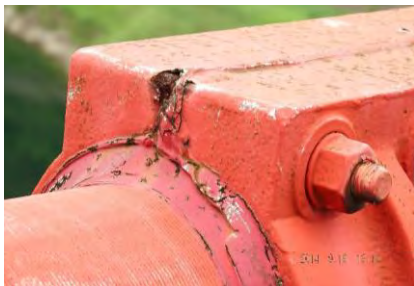
束ねた素線の表面に鋼製のワイヤ（ラッピングワイヤ）を巻き付けて、その上から塗装などの防食が施されている吊橋の主ケーブルのラッピングワイヤやケーブルバンドのコーキングに損傷が生じている場合、内部のケーブルに腐食が生じている場合もある。
ラッピングワイヤを撤去しない限り、ケーブル本体を視認することはできないため、ラッピングワイヤの塗装も含めた状態の確認とラッピングワイヤ表面に内部の異常を示す徴候がないかを注意して確認する必要がある。

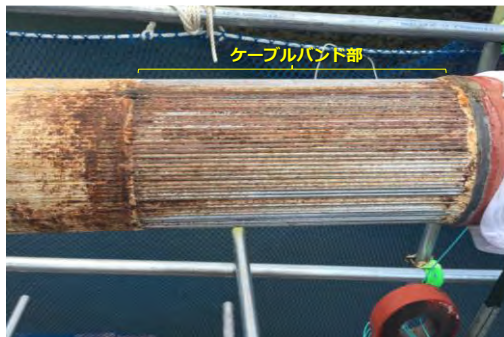
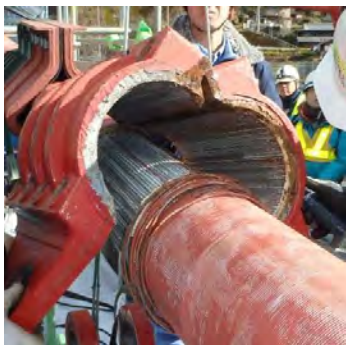
吊橋のケーブルバンド内部のケーブルに腐食が生じている事例。
ラッピングワイヤのある主ケーブルでもケーブルバンド部はラッピングワイヤがなく主ケーブルの素線は表面がむき出しになっている。ケーブルバンド内面と主ケーブル表面には隙間があること、ケーブルバンド端部の止水が十分でなく雨水が内部まで到達することがあることなどからケーブルバンド部の素線が腐食することもある。ケーブルバンド内部を直接確認することは困難であるが、錆汁の漏出など腐食が疑われる場合には、バンドを一時解放することも含め慎重に評価する必要がある。

■ケーブル内部の異常が疑われた場合には、耐荷力への影響を推定するにあたって、非破壊検査技術で適用可能な技術がないか確認するとともに、必要に応じてラッピングワイヤの一部撤去やワイヤにくさびを打ち込んで内部を直接目視により確認すること等も必要に応じて検討するのがよい。

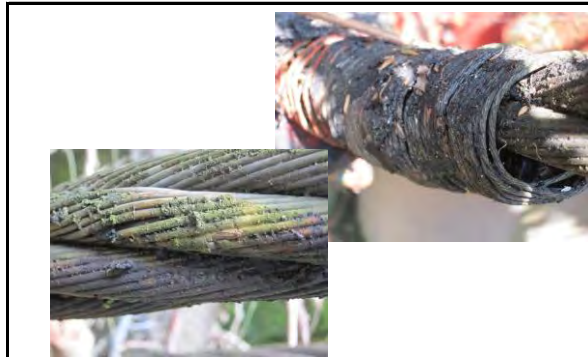
吊橋の主ケーブルの防錆剤が劣化して防食機能が喪失している場合、原因によっては、放置されると腐食が進展する可能性がある。

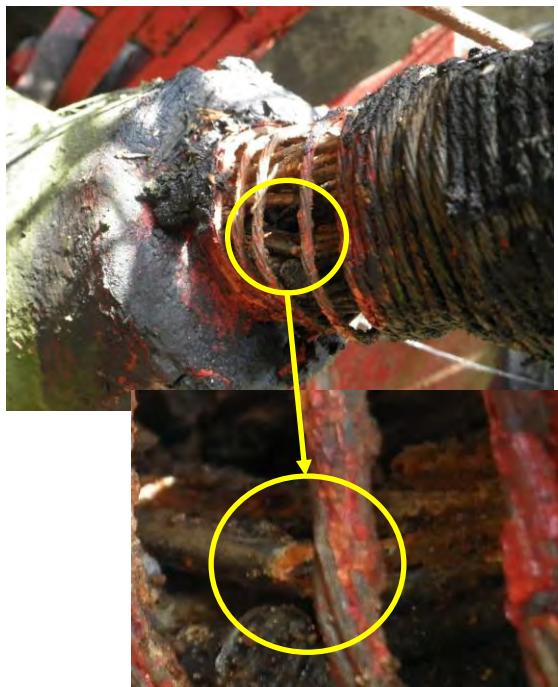
ラッピングワイヤ内部での素線の破断が生じている場合、既に耐荷力に影響が生じており、原因によっては放置されると腐食が進展し、断面減少が生じる可能性がある。
ケーブルは、表面に嚴重な防食が行われているため、かえって内部の腐食などの異常が外観から見つかりにくいことが多い。内部の異常が疑われる場合には、防食（防錆材、保護ワイヤなど）を撤去して内部を確認することが必要な場合もある。

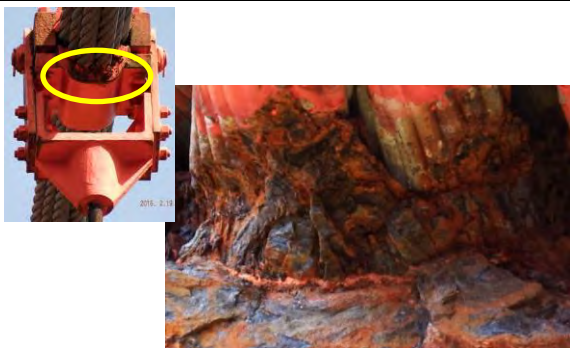
吊橋のケーブルバンド端部付近で主ケーブルの素線に破断が生じている場合、既に耐荷力に影響が生じており、原因によっては放置されると腐食が進展し、断面減少が生じる可能性がある。
遠望目視では把握が難しく、近接しないと適切に状態が把握できない場合が多い。

■ケーブル内部の異常が疑われた場合には、耐荷力への影響を推定するにあたって、非破壊検査技術で適用可能な技術がないか確認するとともに、必要に応じてラッピングワイヤの一部撤去やワイヤにくさびを打ち込んで内部を直接目視により確認すること等も必要に応じて検討するのがよい。

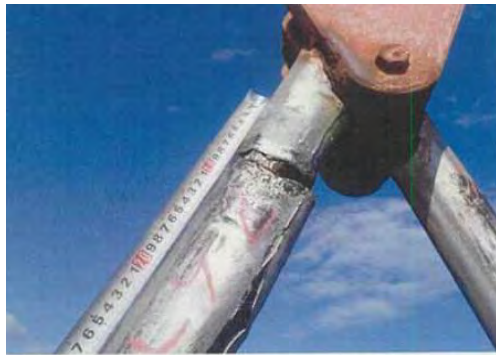
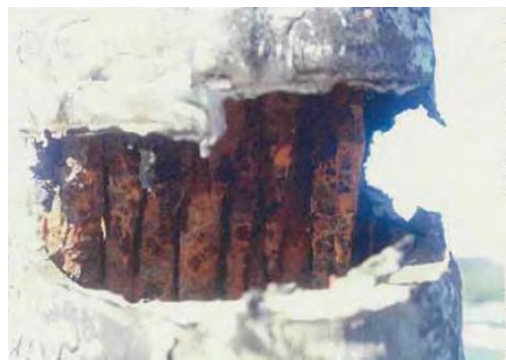
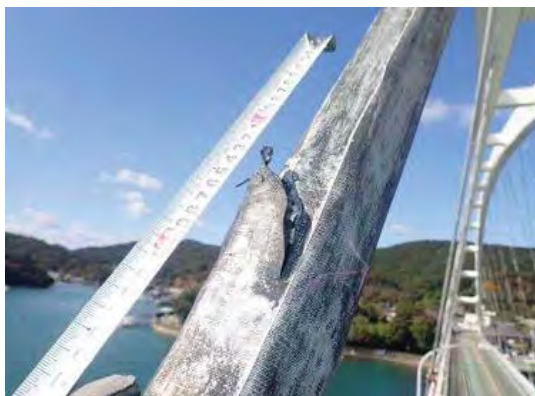
ニールセンローゼ橋のクランプ付近で、ケーブルの被覆に損傷が生じ、ケーブル素線に著しい腐食が生じている場合、既に耐荷力に影響を与えている場合がある。

クランプ近傍での素線の局所的な腐食の進行が懸念される場合や、被覆に損傷があったまま時間が経過していることも疑われる場合には、被覆内への水等の浸入により、ケーブル全体及びケーブル定着部の腐食が進行し、断面減少が生じている可能性もある。

素線の防食の状態並びに素線とクランプの材質の組み合わせによっては、異種金属接触腐食が進行することも懸念される。

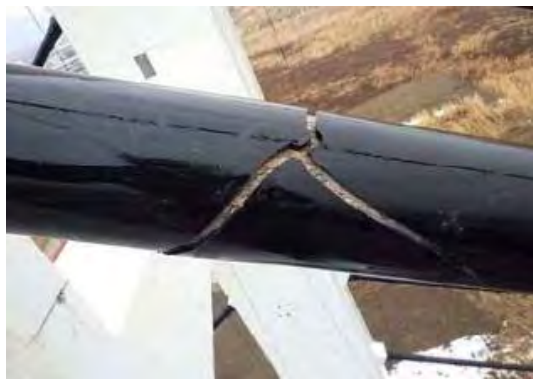
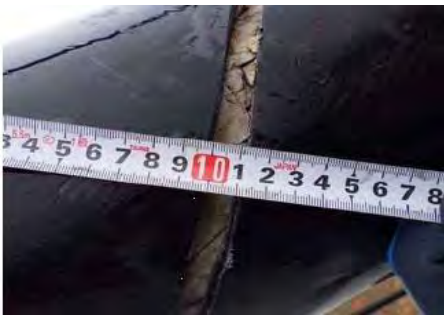
ケーブルのシースが損傷しており、充填されているグラウトにひび割れの発生も疑われる場合、雨水等の浸入によりケーブル全体や定着部の腐食が進行し、断面減少が生じている可能性もある。
シースはケーブルの振動によって損傷する可能性があり、また、内部のグラウトの損傷も顕著である可能性が考えられ、損傷の箇所や範囲や程度が不明であるため、耐荷力への影響を把握するためには詳細な状態の調査が必要な場合もある。

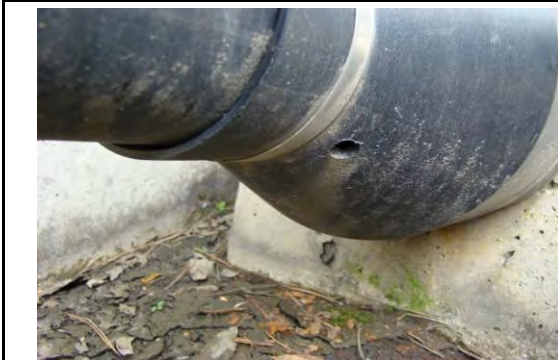
斜張橋の定着部保護カバーにケーブル定着部への滞水を防止するための水抜き等がある場合には機能しているかどうかを確認することも内部のケーブルの状態を把握するのに有効である。

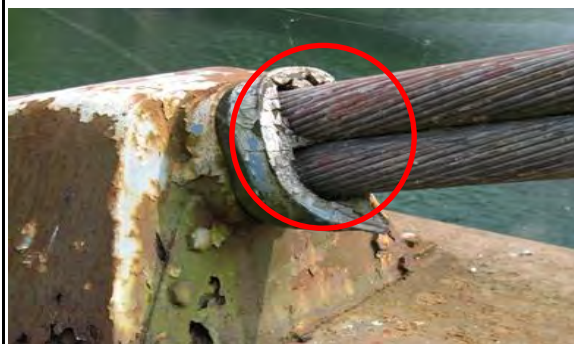
斜張橋の主桁側定着部に、腐食により隙間が生じている場合、定着部内部に水が浸入しケーブルが腐食している可能性がある。ケーブルの角折れを緩和するためのゴム等は積極的に防水性を期待した設計・施工とはなっていない場合があるため注意が必要である。

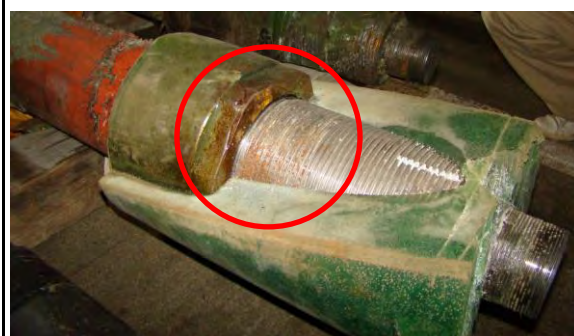
定着具保護カバー内の定着部の鋼材が一部腐食している事例。保護カバー内の充填材の充填が不十分な場合があり、斜材内に水が浸入すると、伝って定着部まで水が浸入し、腐食することも懸念される。点検では打音などにより保護カバー内の空隙の有無を確認することも有効である。

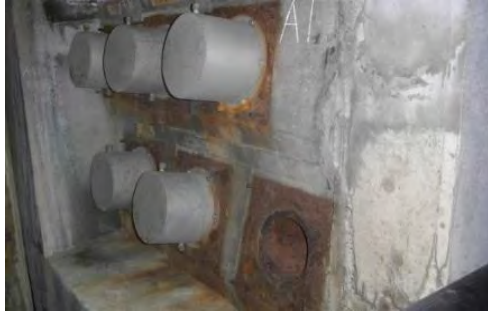
ケーブルの定着部に腐食が生じている場合、定着部から内部に腐食因子が侵入している可能性があり、内部の鋼材が腐食する可能性もある。
伸縮装置からの水の浸入など、他の部材の排水機能の低下についても注意が必要である。

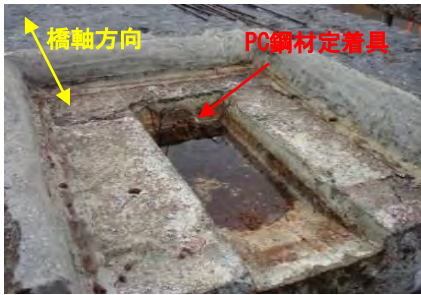
定着部がコンクリート内に埋め込まれている場合、打継目が水みちとなり、逃げ道のない跡埋め部に水が滞留する可能性もある。滞留した水はPC鋼材の腐食の要因となり鋼材の破断に至る場合もある。
(写真は撤去桁の上縁定着部)

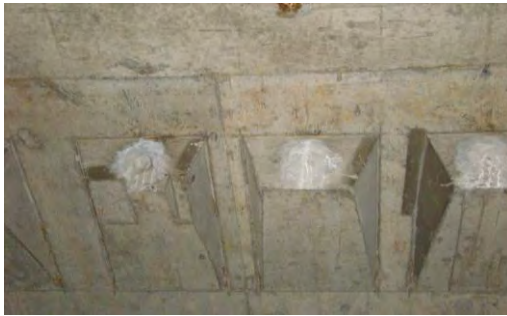
定着部に遊離石灰が生じている場合、PC鋼材の防食機能の低下が生じていると鋼材の腐食などにより耐荷力に影響を与える可能性がある。
保護カバーや保護コンクリートの状態を確認するとともに、水の浸入経路について確認することが重要である。

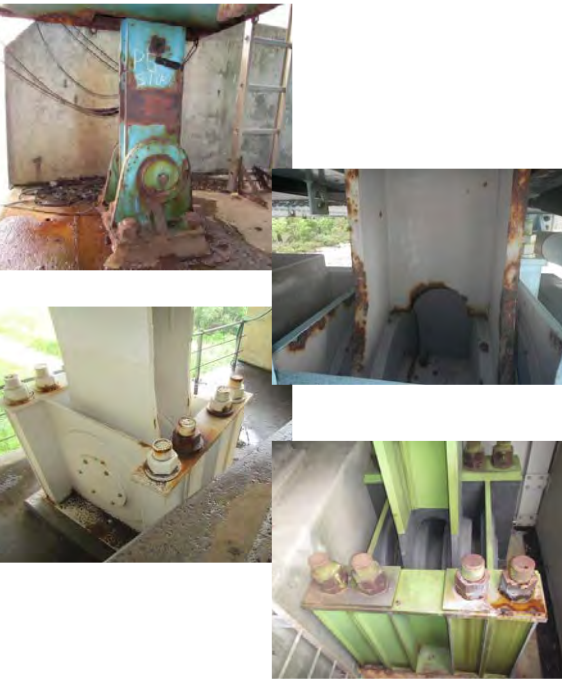
<p>例</p> <p>ペンデル支承に腐食が生じている場合、腐食による板厚減少等によって応力集中しやすくなり、破断や亀裂が生じる可能性もある。 また、ピン等、部材接合があることも多く、応力状態としても腐食環境としても弱点になりやすいので、接合部の状態も確認する必要がある。</p>
---	--

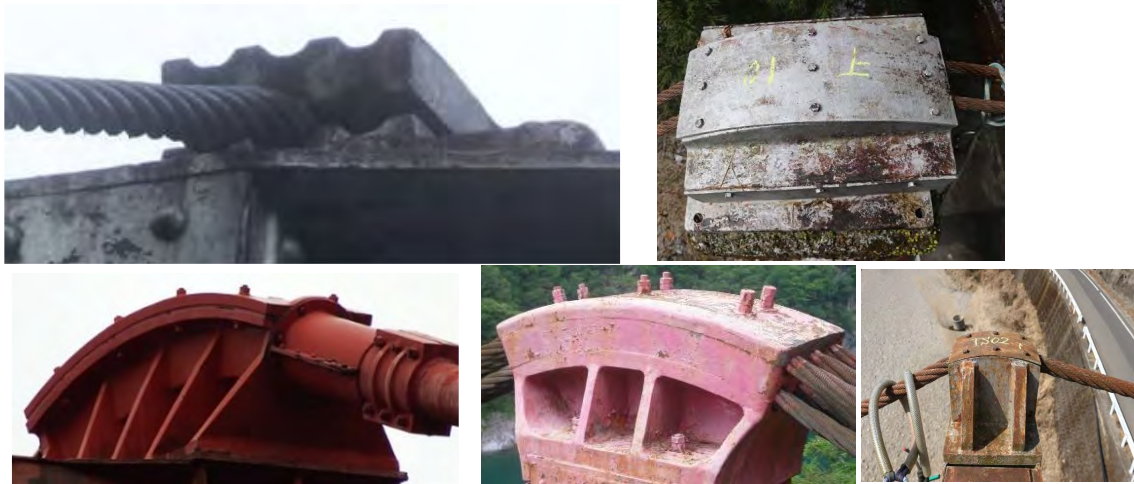
- ・ 塔頂サドルの例

小規模な吊橋では主ケーブル自体の押しつけ力が必要な摩擦力を得るのに不足するため、プレートによって上から締め付けて押しつけ力を補強している場合もある。

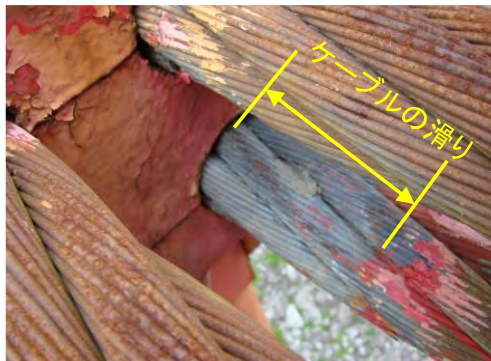
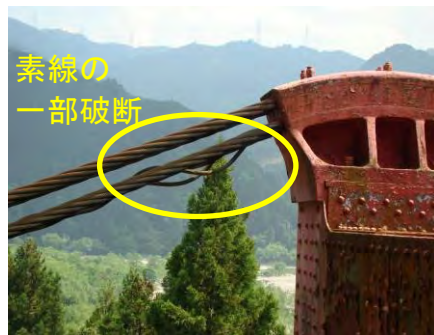
主ケーブルの素線の一部破断により塔頂サドルでケーブルの抜け出しが生じた事例。
サドル部でケーブルに滑りが生じた場合、径間のケーブル長さが変わるため、ケーブル構造のバランスが崩れるなど、橋全体に致命的な影響を及ぼす危険性があるため注意が必要である。

吊橋は部材の破断や定着部の異常が全体の形状に影響を与えやすいため、異常の徴候が線形等から発見できる場合がある。

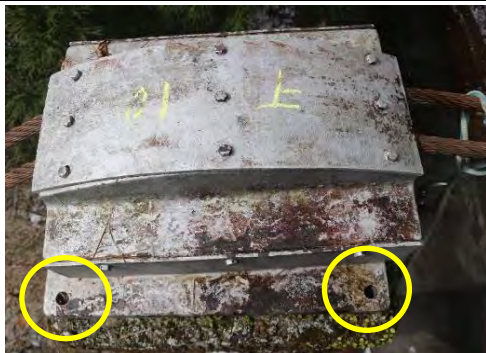
塔頂サドルを固定するボルトが脱落している場合、プレートからの締め付け力が低下し、すべりが生じやすくなっている可能性がある。
ボルトの緩みやプレートの異常、抜け出し痕が無いかなどについて注意して状態を把握する必要がある。

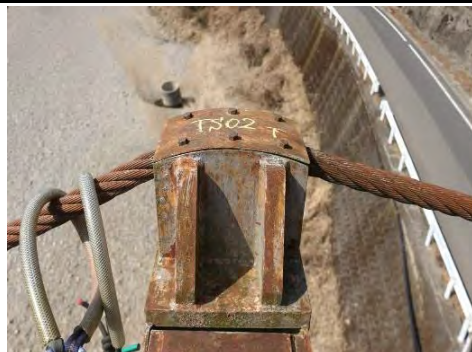
塔頂サドルに腐食が見られる場合、確認時点では固定するボルトの締め付け力に影響を及ぼしていない場合でも、原因によってはプレートやボルトに腐食が進行し、締め付け力が低下する場合もある。

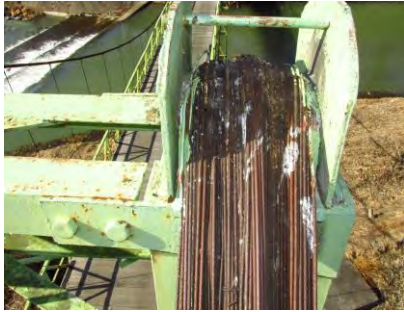
締め付けプレートのない塔頂サドルのケーブル素線に腐食が生じている場合、確認時点では滑り抵抗が確保できている場合でも、このまま腐食が進行し、素線が破断すると、ケーブルにすべりが生じる可能性がある。
また、素線の表面だけでなく、内部が腐食している場合もあることに注意する必要がある。

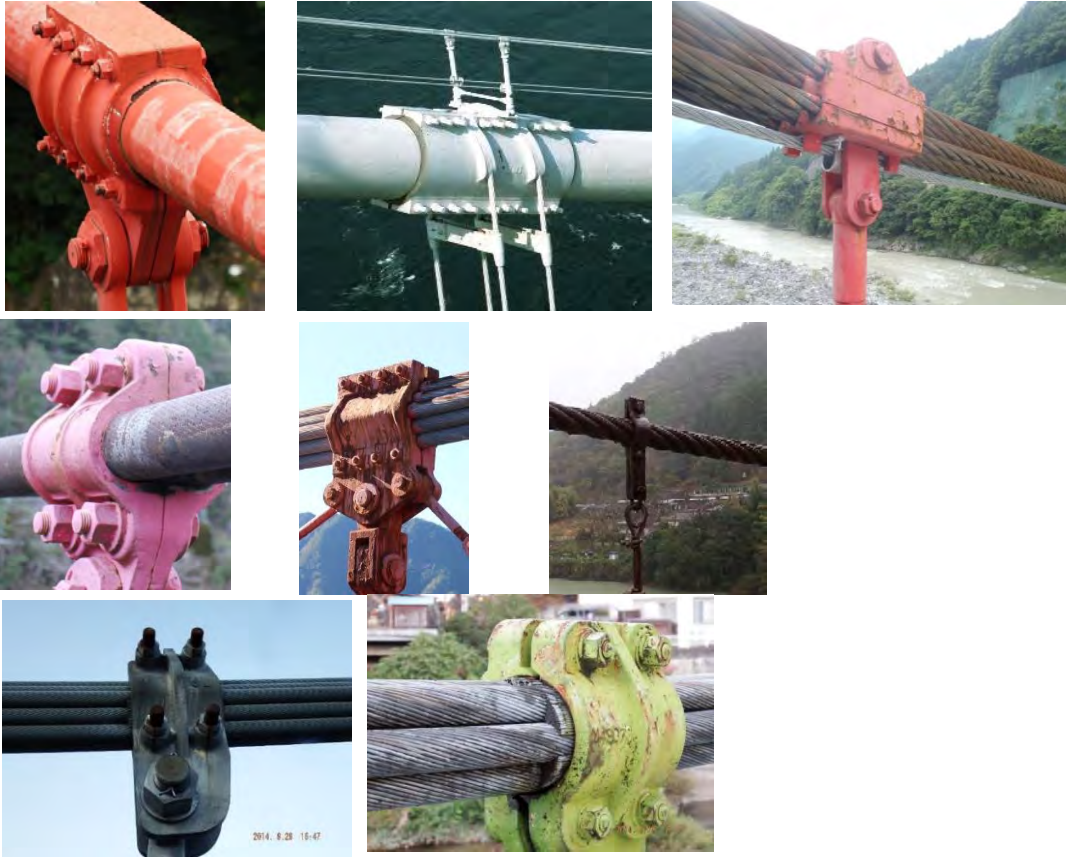
- ・吊橋のケーブルバンドは、主ケーブルに吊り材を取り付けるための接続部材である。一般にバンドボルトの締め付け力による摩擦で固定されており、バンドボルトの軸力が低下するなど、摩擦力が低下するとバンドと主ケーブルに滑りが生じる可能性がある。
- ・ケーブルバンドの滑りにともない、ケーブル構造のバランスが崩れ、橋全体の安全性に影響を及ぼす可能性がある。

- ・ 吊橋のケーブルバンドの代表的な例としては以下が挙げられる。

- ・ バンドボルトの軸力が低下する要因としては、ボルトのリラクゼーションやケーブルの素線のクリープ、ケーブル再配列に伴う空隙の縮小などがあるほか、ケーブルバンド締め付け後に荷重条件の変化によって張力を増大した場合などにも低下する可能性がある。特に大規模橋梁でケーブル径が太いほど軸力低下によるすべりリスクが大きくなることから、軸力の低下に対して増し締めを行うとなるなど、適切な管理を行うことが重要となる。
- ・ ケーブルバンドのすべりに対する安全率は設計上は3～4以上を確保するように考えられていることが多いが、実際には施工のばらつきや束ねられるケーブルの空隙率の変化などの様々な不確実性の影響があるため、供用中は常にバンドの位置ずれが生じていないことを確認するとともに、締め付け力の低下の徴候がないか注意する必要がある。

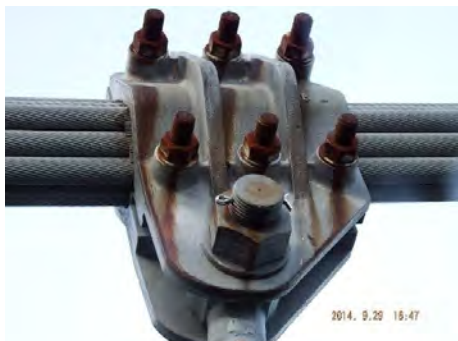
吊橋のケーブルバンドのボルトに腐食が生じている場合、ケーブルバンドに腐食（異種金属接触腐食も含む）やボルトのゆるみによるすべりが生じる場合もある。

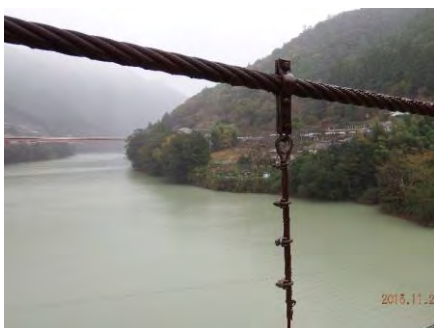
吊り材のケーブル側定着部にクリップが用いられている場合、クリップが正しく施工されていないと締め付け力の効率が著しく低下することにより、吊り材から外れる場合もある。適切に施工されているかどうかなど止め方について注意して確認する必要がある。

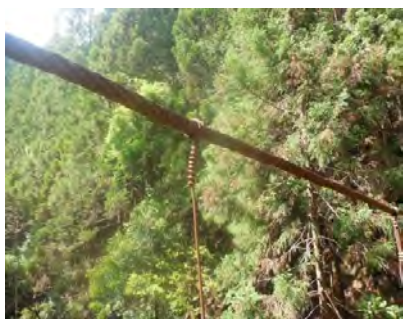
吊り材のケーブル側定着部に腐食が生じている場合、締め付け力が低下すると、吊り材から外れる可能性もある。

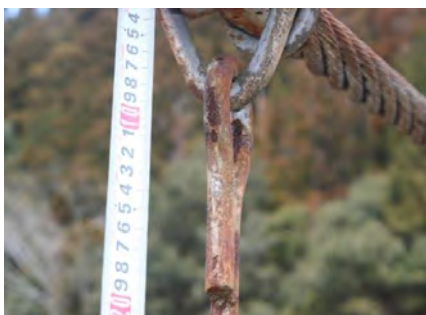
吊り材のケーブル側定着部に腐食が生じている場合、確認時点では耐荷力に影響が限定的であっても、環境が改善されないままであれば定着部が破断する可能性もある。

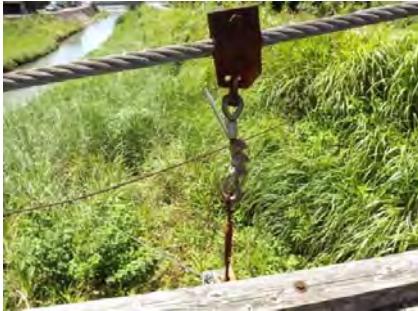
吊り材を接続しているワイヤクリップに腐食が生じている場合、すべりが生じ、吊り材が破断する可能性がある。
ボルトの緩みや腐食が生じていないか確認する必要がある。

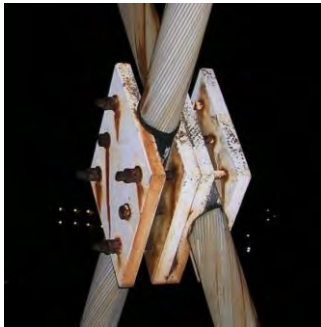
アーチ橋の吊り材固定金具のボルトに腐食が生じている事例。腐食により固定金具が緩むと、ケーブルに過度な振動が生じ、疲労損傷の要因となることや、ケーブル同士が接触し、損傷する可能性もあるため注意が必要である。

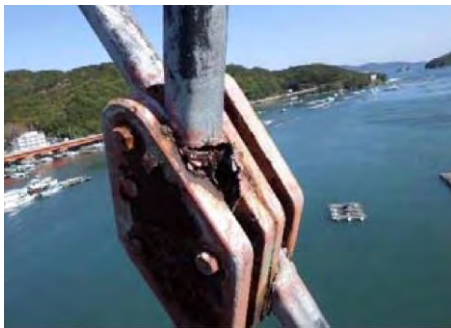
アーチ橋の吊り材（ケーブル）固定金具部で吊り材の被覆が損傷している事例。固定金具により吊り材が締め付けられている箇所では被覆材が圧縮変形し損傷が生じる可能性がある。また、固定金具近傍においても、風等による振動で固定金具より外力を受け、被覆材に損傷が生じる可能性がある。

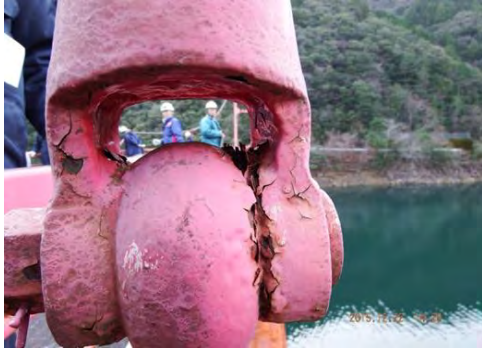
吊り材の桁側定着部に腐食が生じている場合、可動機能の低下が生じると、設計で想定しない局部応力が生じる可能性があり、ロッドのねじ部やソケット定着部の口元のケーブル素線で疲労により亀裂が発生する可能性もある。

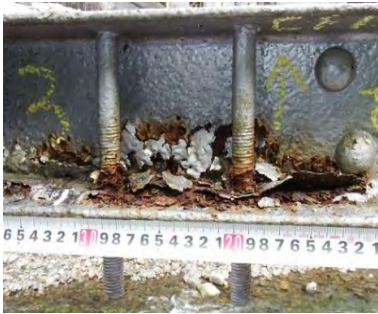
吊り材の桁側定着部が溶接により接続されている場合、車両荷重や風荷重などにより繰り返し応力の影響を受けやすく、溶接部では疲労により亀裂が発生する可能性もある。

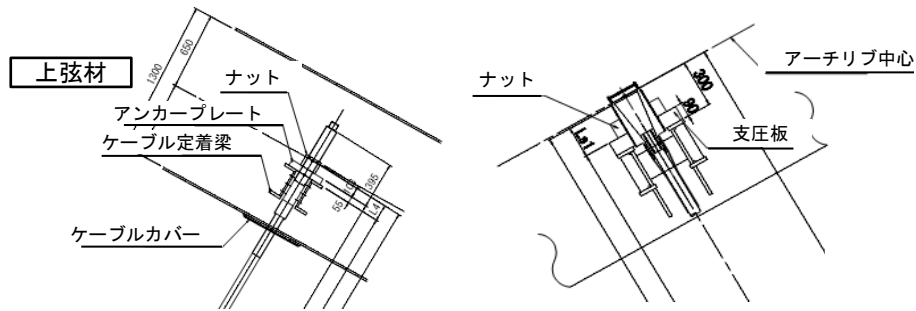
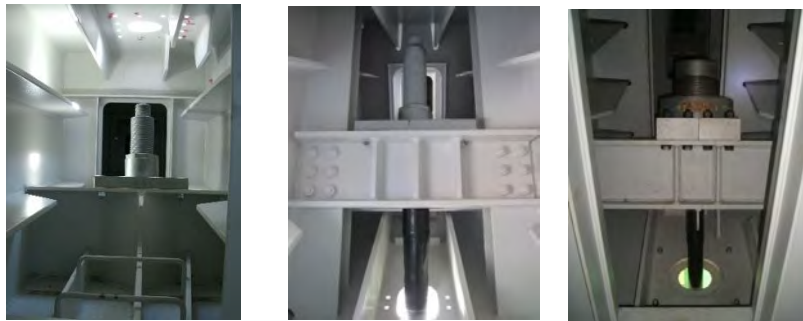
・上弦材側定着部の例

- ・アーチ橋の吊り材定着部は弦材の内部に位置する場合がありますが、構造は様々であるが、いずれも近接しなければ確認が困難である。
- ・定着部は構造上確認しづらいことが多く、その損傷も一層確認しづらいものとなる。必要に応じて手鏡やカメラ、非破壊検査等を用いて確認するほか、周辺の腐食環境等にも注意する必要がある。

- ・アーチ橋の吊り材定着部の構造の代表例としては以下が挙げられる。

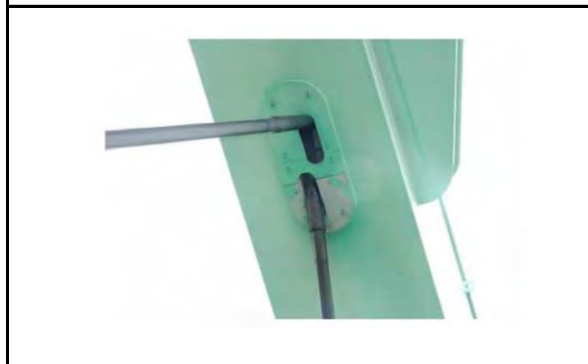
部材内部のケーブル定着部に著しい腐食が生じた事例。部材表面では腐食等の変状が確認できない場合であっても、ケーブル定着部やケーブルに腐食が生じ、耐荷力に影響が生じている場合もある。部材内部のケーブル定着部の状態を確認する必要がある。

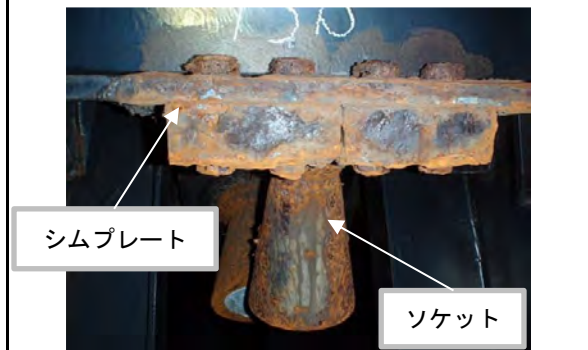
ケーブルと定着部への引き込み孔が接触している場合、被覆に割れなどが生じることで、防食上の弱点となっている可能性もある。ケーブルの振動などにより、周辺部材に損傷が生じていないかどうかなどにも注意するのがよい。

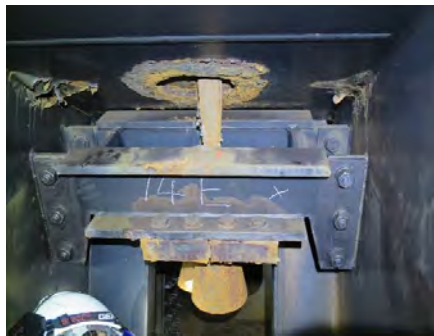
アーチ橋の下弦材内部の吊り材の定着部のソケットや定着構造（シムプレートなど）に腐食が生じている場合、ケーブル内部にも腐食が生じている場合もある。吊り材が定着構造に隠れる部分については、吊り材を直接確認することが難しいため、これら周辺部材の状態を確認することで内部の状態を推定する必要がある。

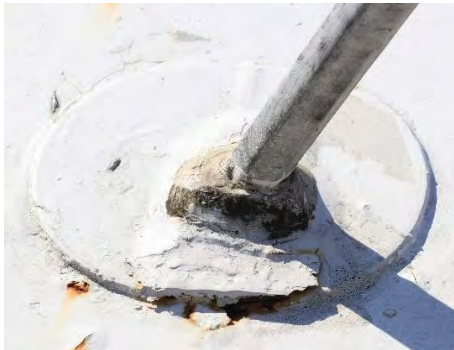
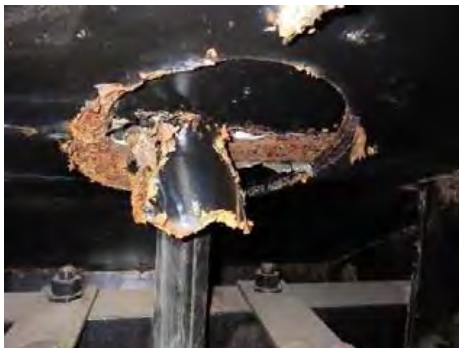
結束バンド部
(本来の径)

吊り材の径が本来のものより大きくなっている場合、吊り材内部の腐食膨張が生じている可能性がある。

吊り材は、外側の素線から腐食が進むとは限らず、外観に腐食が確認できない場合でも内部が腐食している可能性があることに留意が必要である。

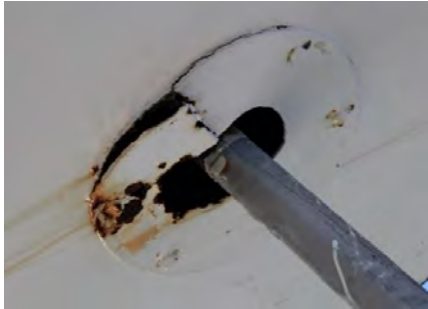
アーチ下弦材側の引込み部で、口元部分に施された防水構造の劣化や下弦材本体に腐食が生じている場合、弦材の内部で腐食が生じ、耐荷力に影響を及ぼしている可能性がある。

口元部分はシールされているが、経年により劣化が生じることに注意が必要である。

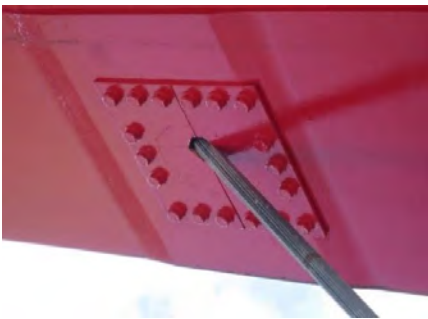
アーチ橋の上弦材側の吊り材引き込み部において鋼製カバーが腐食し、脱落しかけている場合、定着部の状態によっては、確認時点では影響がない場合であっても、環境が改善されず放置されると、第三者や道路利用者被害につながる可能性がある。

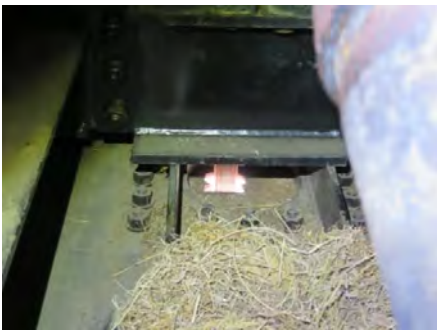
アーチ橋の吊り材引き込み部で吊り材と上弦材が接触している場合、風等の振動により、ケーブル本体に疲労による亀裂が生じ、耐荷力が低下する可能性がある。

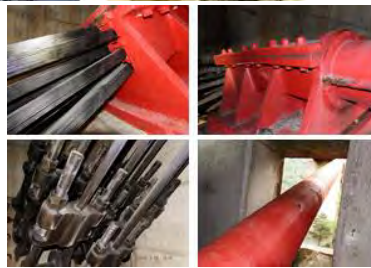
建屋内に定着部が格納されていても結露などで腐食することもある。

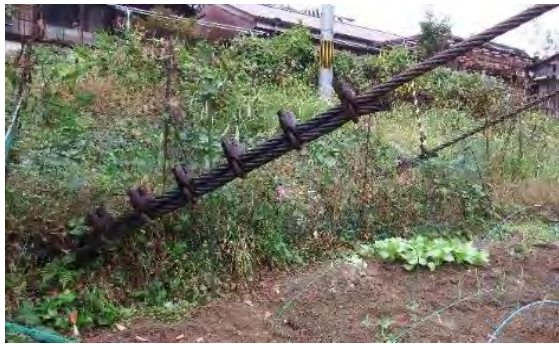
ケーブルが地盤に定着されている場合、水分の浸入等により、内部で腐食が進行している可能性がある。ケーブルが複数本配置されていたとしても、それらが同様の腐食環境におかれている場合は、腐食が同時に進行する可能性があることに注意が必要である。

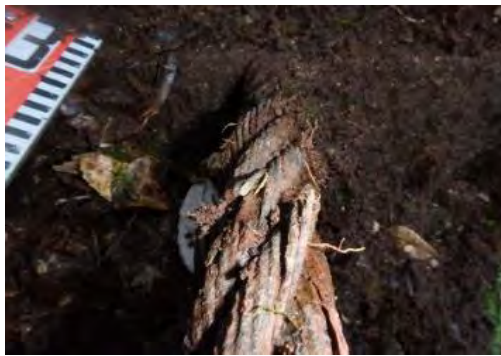
主ケーブルのアンカー部に素線の断線が見られる場合、耐荷力への影響は限定的であっても、環境が改善されないと腐食が進行し、耐荷力に影響を及ぼす可能性があることに注意が必要である。

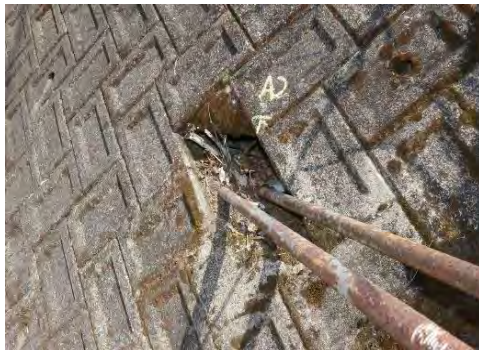
主ケーブルの定着部に素線の断線が見られる場合、耐荷力への影響は限定的であっても、環境が改善されないと腐食が進行し、耐荷力に影響を及ぼす可能性があることに注意が必要である。

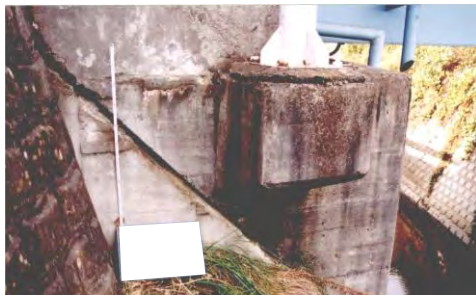
落橋した吊床版橋の橋台（水鳥橋）。橋台の打継目等から水の浸入を疑う変状がある場合、内部の鉄筋が腐食・破断する可能性がある。（本事例では破断した結果、橋台が支間側に大きく回転している。）

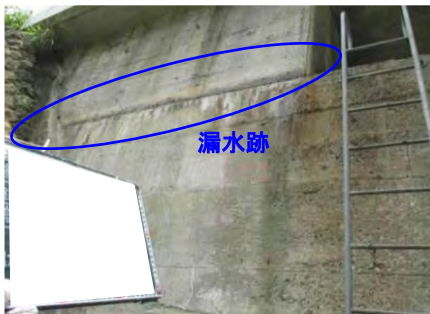
橋台が移動している事例。橋台の打継目等から水の浸入を疑う変状がある場合、内部の鉄筋が腐食すると、構造としての一体性を失い、移動する場合もある。

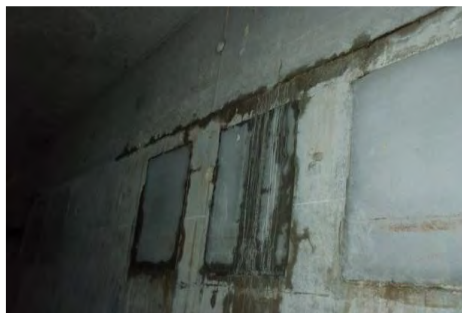
橋台の打継目に漏水が生じている事例。ケーブル定着部が埋め込まれて常に引張力に抵抗している橋台の場合、鉄筋の腐食・破断により部材としての一体性が失われ、橋全体の安全性が失われることも考えられる。

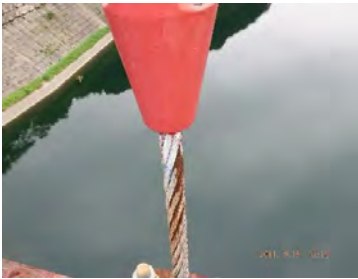
より線

・ワイヤ形式の例

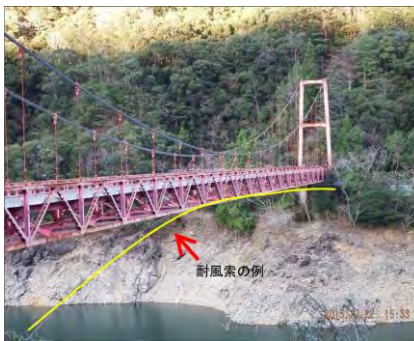
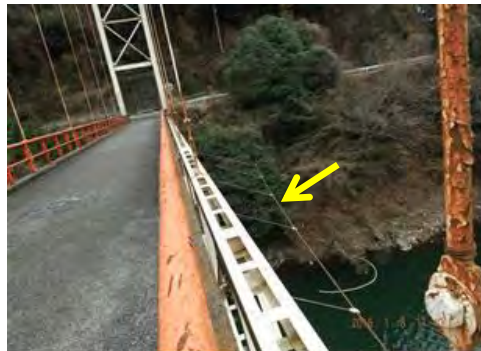
- ・耐風索（桁を斜め下方方向に引っ張ることで上方方向に引っ張るハンガーと共同して桁の動きを抑制する部材）の例

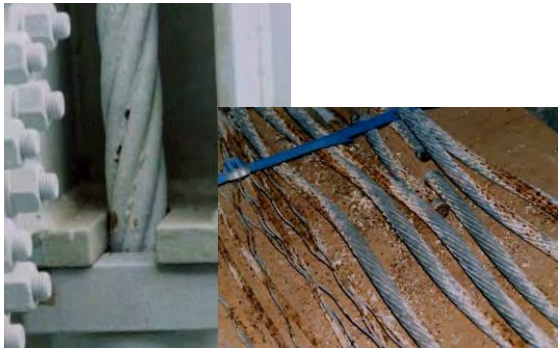
ケーブルタイプのハンガー表面に腐食が生じている場合、内部の鋼材も腐食し、荷重伝達機能に影響を与えている可能性もある。

ハンガーは振動や雨水の流下・滞留によって厳しい腐食環境となることが多く、表面の腐食状況を確認するのみならず内部の腐食の発生についても注意が必要である。

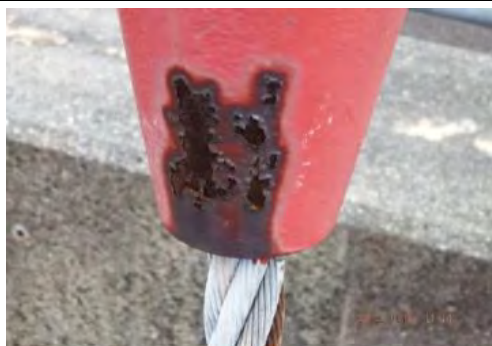
吊橋のハンガーのケーブル表面に局所的な腐食が生じている場合であっても、内部に断面減少を伴う著しい腐食が生じ、荷重伝達機能に影響を与えている可能性もある。

ワイヤでは、表面の腐食状況を確認するのみならず内部の腐食の発生についても注意が必要である。

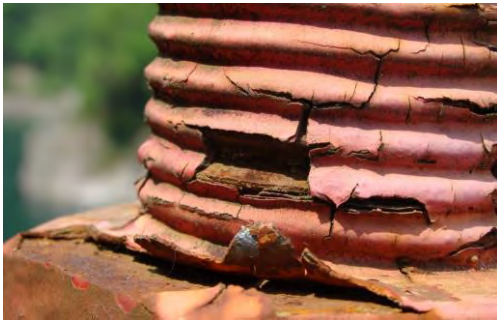
吊橋のハンガーのソケットに防食機能の劣化や腐食が生じている場合、ソケットやハンガー内部へ雨水の浸入が生じ、腐食が進行している可能性もある。

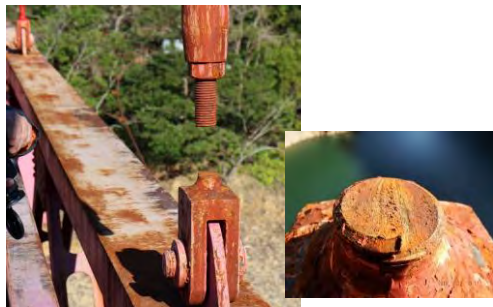
吊橋のハンガーの鋼製ロッドに破断が生じている場合、橋全体の安全性に影響を与える可能性もある。

ロッドのねじ部は応力集中による亀裂が生じやすい部位であり、風や活荷重による振動、応力変動がある場合ほど亀裂が生じやすくなる。防食機能の低下や腐食を生じているとさらに亀裂が生じやすくなることに注意が必要である。

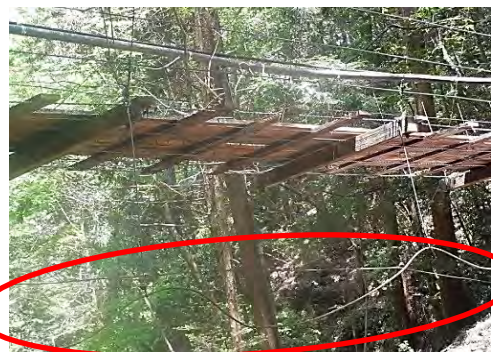
吊橋の耐風索に破断が生じている事例。

制振対策のために設置された耐風索のゆるみや破断が生じている場合、耐風安定性の低下や橋の各部の疲労耐久性の低下につながる可能性がある。

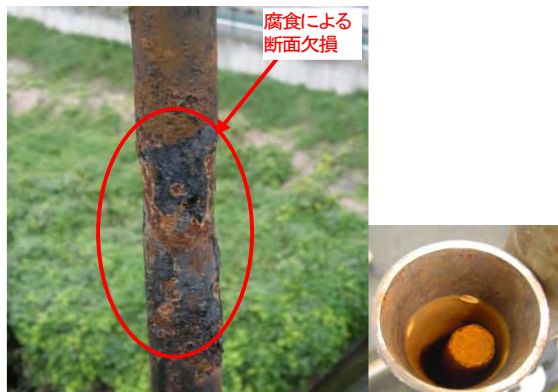
保護管の滞水状況

アーチ橋の吊り材に腐食による断面欠損が生じている事例。
 保護管の継ぎ目などに水の浸入の疑いがある変状がある場合は、既に内部鋼材の腐食により断面欠損等が生じ、引張力に対する耐荷力が低下している場合もある。
 施工不良や劣化等により保護管と鋼材の間に隙間があり、保護管の継ぎ目での防水処理等が不十分な場合や劣化しやすい材料を用いている場合は、水の浸入が生じやすく、内部の鋼材に腐食が生じる場合がある。特に下部は、保護管内部に浸透した雨水等が流下して溜まり、鋼材に著しい腐食が生じる場合がある。
 保護管の内部を直接確認できない場合は、保護管の損傷や保護管からの漏水がないかなど周囲の状況から内部の状況を推測する必要がある。

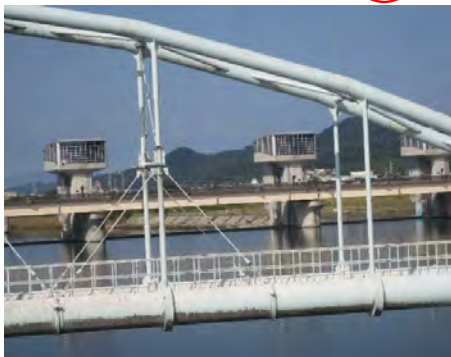
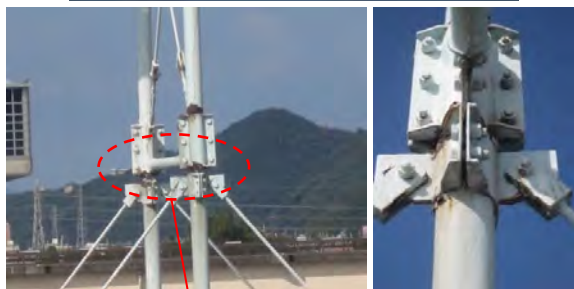
破断

アーチ橋の吊り材（鋼管）固定金具部近傍で吊り材に腐食や断面欠損、破断が生じている場合、既に引張力に対する耐荷力が喪失しており、橋全体の安全性に影響が生じている場合もある。
 固定金具部及びその近傍は、吊り材を流下する水などが堆積しやすいだけでなく、吊り材が振動する場合などに塗膜に損傷が生じ、局所的に著しい腐食が生じる可能性もある。
