橋 梁 定 期 点 検 要 領

平成26年10月
(令和7年3月改定)

和歌山県 県土整備部 道路局 道路保全課

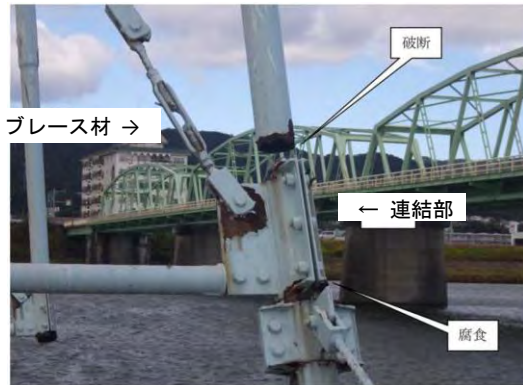
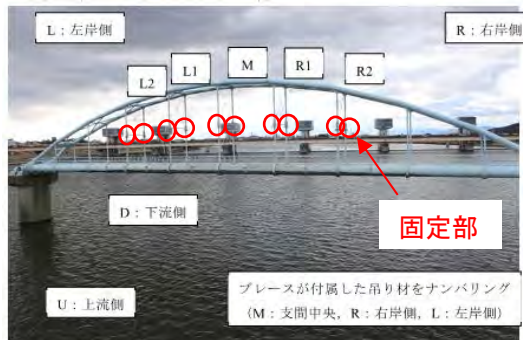
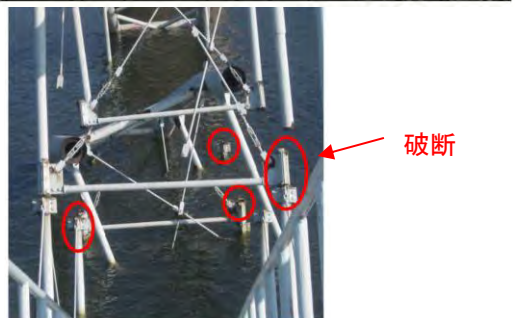
アーチ橋の吊り材に腐食、破断が生じ、落橋した例。
 吊り材途中に固定部があると、吊り材を流下する水などが堆積しやすいだけでなく、吊り材が振動する場合などに防食が傷み、局所的に著しい腐食が生じ、引張力に対する耐荷力が低下することがある。
 部材の交差部は死角になりやすいため、近接して状態を確認する必要がある。腐食による耐荷力への影響を把握するためには、吊り材の治具を外し、治具内部の吊り材の状態を確認することも必要に応じて検討する。

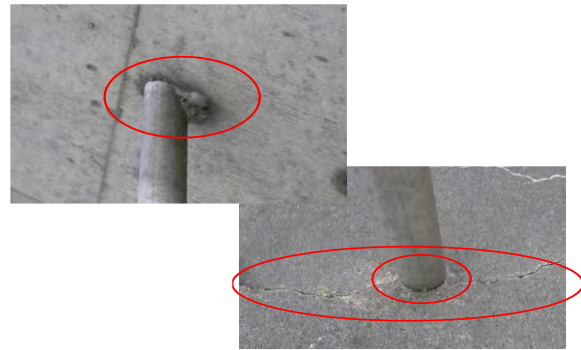
アーチ橋の吊り材のコンクリート埋め込み部に漏水やひびわれが生じている事例。埋め込まれている部分は、隙間やひびわれなどの変状が生じやすく、それらが内部鋼材損傷の原因となる場合がある。漏水状況などから外観目視できない埋込部内部の損傷も推定する必要がある。

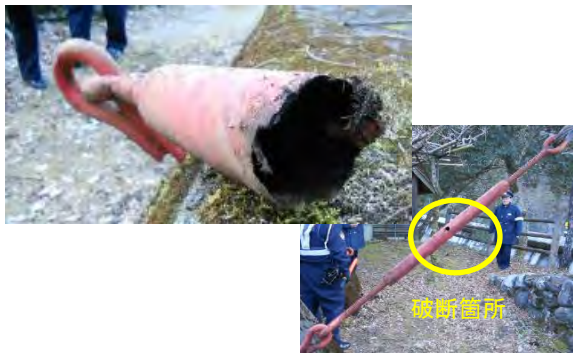
ターンバックルの破断事例（再掲）。腐食等によりターンバックル内部に水の浸入や滞水が生じると、内部から腐食が進展し、引張力に対する耐荷力の低下、破断等による耐荷力喪失に至る場合もある。

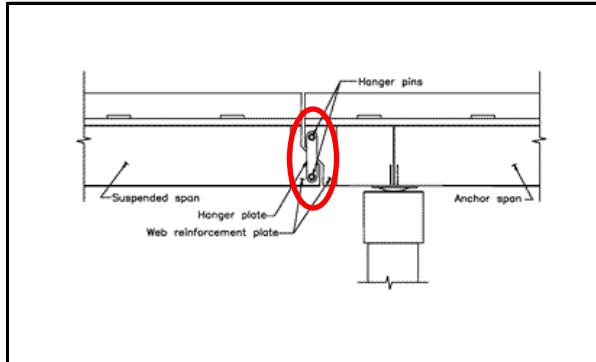
- ・ピンハンガーの構造例

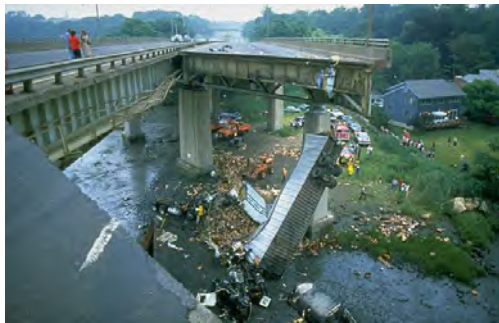
- ・ピンハンガーの疲労亀裂による落橋事例（マイアナス橋）

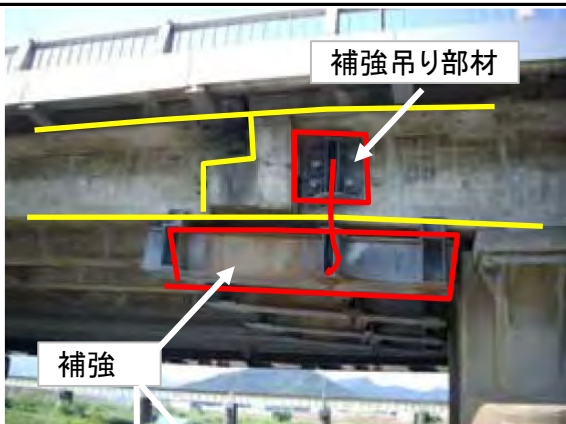
ゲルバーヒンジ部補強吊り部材が脱落した事例。活荷重等の繰り返し作用の影響等により吊り鋼材に亀裂が生じ、破断する可能性もある。補強部材に期待する機能が低下、喪失すると橋全体の構造安全性に影響を及ぼす可能性もある。

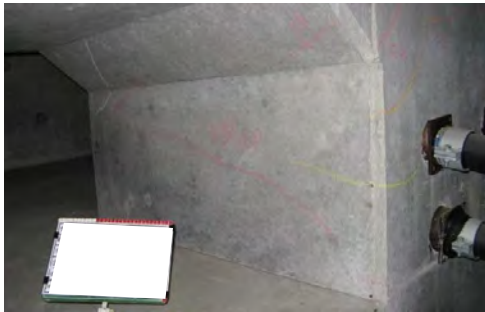
外ケーブル補強工法の定着部にプレストレスによりひびわれが生じている場合、既設部材との定着構造にも影響が生じ、所定のプレストレスが導入されないことで補強効果が発揮されず、耐荷力の低下につながる可能性もある。
定着部自体のひびわれや亀裂、腐食などの他に、既設部材からの浮き上がりやズレがないかなどを確認することも重要である。

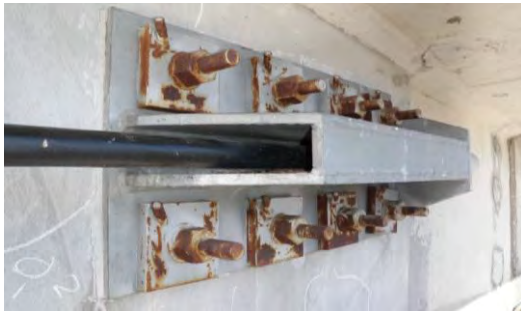
外ケーブル補強工法の鋼製の定着部に腐食が見られる場合、定着部から内部に腐食因子が侵入し、接合部の耐荷力が低下し、所定のプレストレスが導入されないことで補強効果が発揮されず、既設部材の耐荷力の低下につながる可能性もある。
水を浸入させない構造となっているか、滞水しやすい構造となっていないかなど、内部への腐食因子の影響を推定する必要がある。

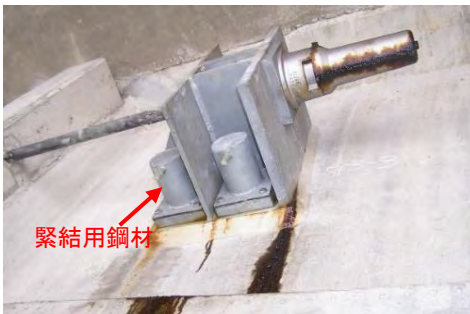
外ケーブル補強工法の定着具の保護カバー内の防錆油等の充填材が漏出している場合、定着部の鋼材の腐食が進行したり、腐食により所定のプレストレスが導入されないことで補強効果が発揮されず、既設部材の耐荷力の低下につながる可能性もある。

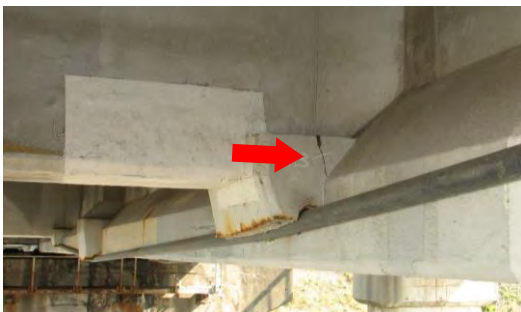
外ケーブルの偏向部にひびわれが生じているなど損傷している場合、外ケーブルに角折れが生じたり、所定のプレストレスが導入されないことで補強効果が発揮されず、既設部材の耐荷力の低下につながる可能性もある。

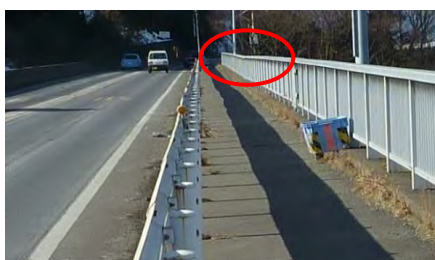
※写真は中央ヒンジを有する橋梁に異常なたわみが生じている事例。

ダブルックバンド橋の支間中央付近に異常なたわみが生じている場合、PC鋼材が損傷し、引張力に対する耐荷力が低下している可能性もある。
詳細な状態の把握の実施を検討するなど慎重な評価が必要となる。

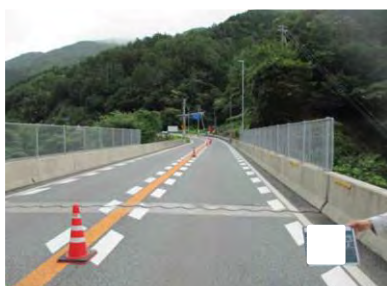
浮き上がりが無いか確認する

ダブルックバンド橋の端支点部に浮き上がりが生じている場合、PC鋼材が損傷し、引張力に対する耐荷力が低下している可能性もある。
詳細な状態の把握の実施を検討するなど慎重な評価が必要となる。

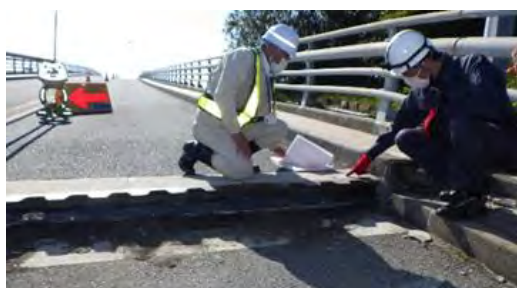
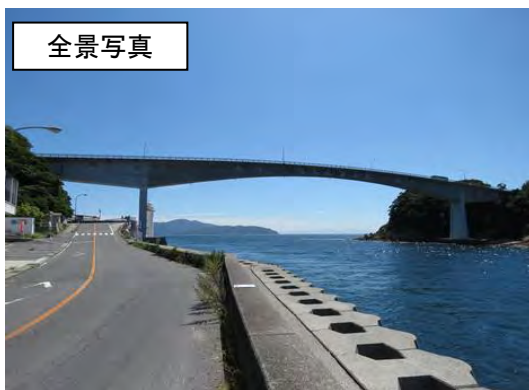
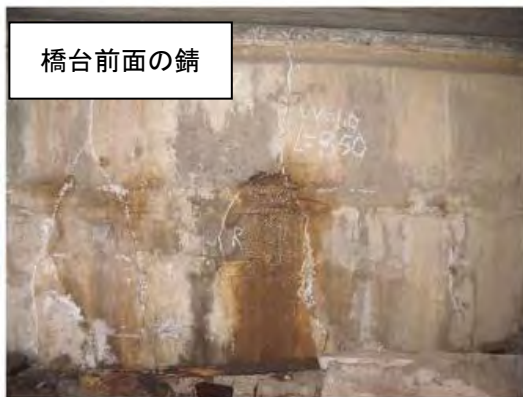
全景写真

橋台前面の錆

鉛直PC鋼材の破断によって、主桁端部が浮き上がり、路面に段差が生じた事例。

橋台前面に錆汁や滞水が確認される場合、鉛直PC鋼材が損傷し引張力に対する耐荷力が低下している場合もある。

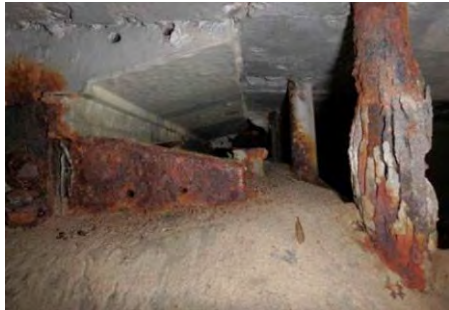
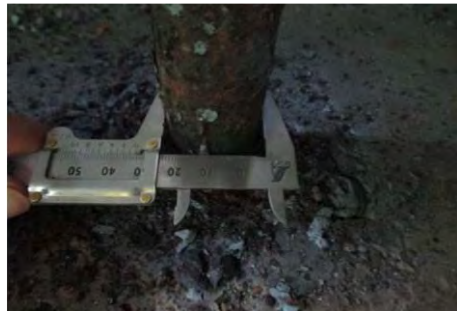
ドウルックバンド橋の端支点部において、鉛直PC鋼材の露出部が腐食、断面減少している場合、既に引張力に対する耐荷力が低下している。

PC鋼材はゴムや樹脂などの被覆により腐食に対して防食されている場合が多い。直接PC鋼材が目視できる場合は、腐食が生じていないかどうか確認する必要がある。ノギスなどで断面の減少を直接確認することも有効である。

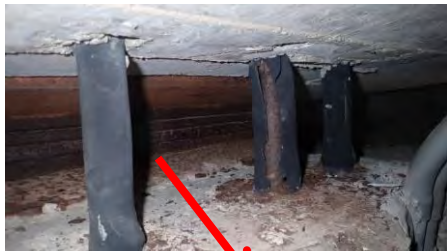
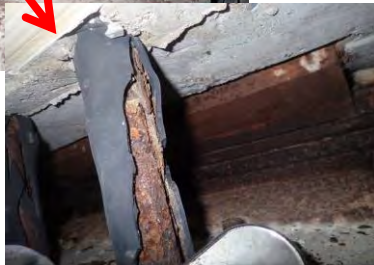
被覆開封前

被覆開封後

ゴム被覆で防食された鉛直PC鋼棒の腐食が確認された事例。

他の鉛直PC鋼棒に腐食・破断が生じており、被覆が残っているPC鋼棒を開封すると腐食が確認された。

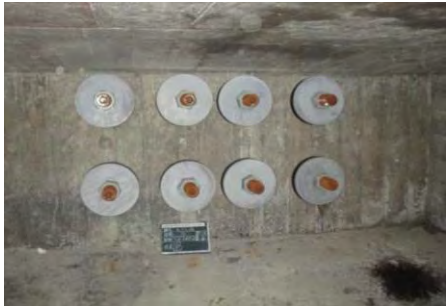
ダブルックバンド橋の水平PC鋼材が桁内に定着されている事例。
桁内にひびわれが生じている場合、ひびわれから内部に水が浸入し、内部鋼材の腐食が生じる可能性もある。

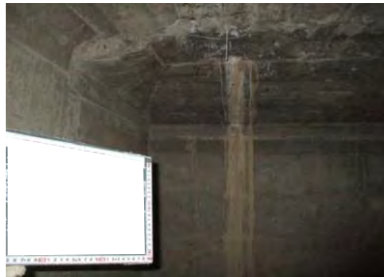
※写真はダブルックバンド橋の箱桁内の状態。

床版に貫通ひびわれが生じ、桁内へ漏水している事例。
コンクリート桁の桁内へ水が浸入している場合、環境が改善されないと桁内部からの水の浸入により、PC鋼材の腐食が生じる可能性もある。

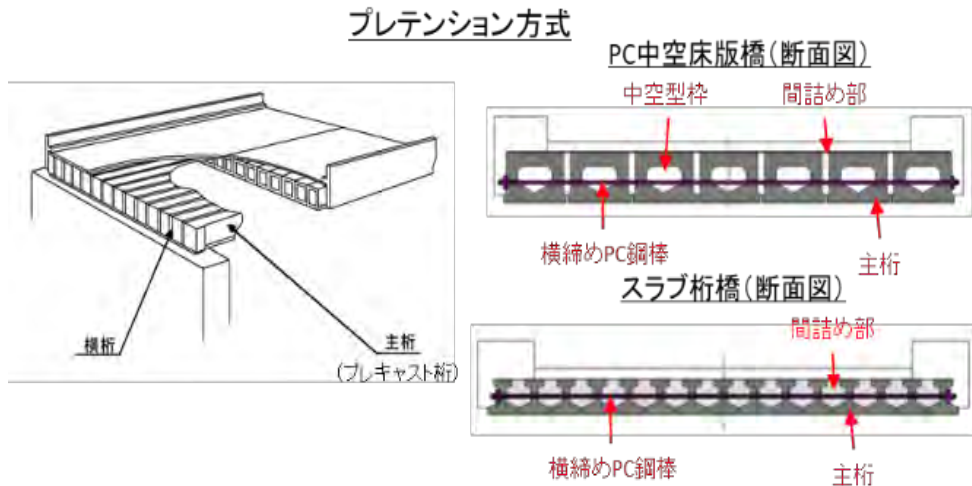
図 1.1 プレテンション PC 床版橋

プレテンション PC 床版橋(図 1.1) は、工場で製作されたプレキャスト PC 桁を現地で架設し、桁間に間詰めコンクリートを打設後、横締め PC 鋼材により一体化させた構造である。これまでに、これらの構造を有する床版橋で、横締め PC 鋼材が破断し、橋梁外部へ突出した不具合事例が複数報告されている。

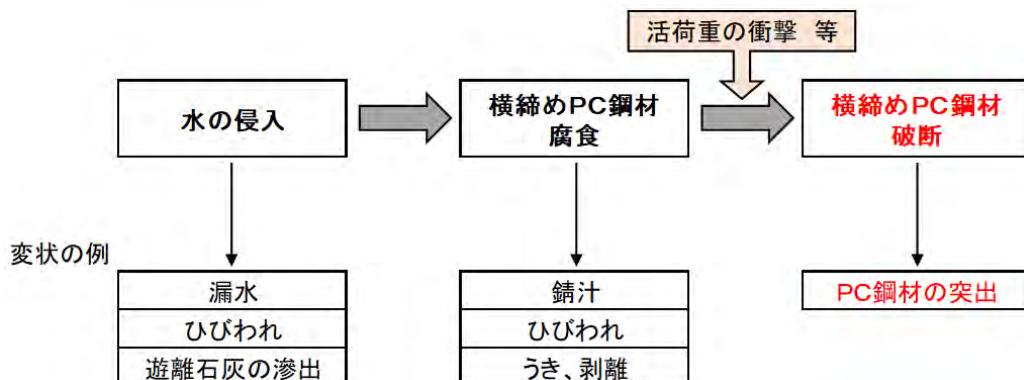
図 1.2 PC 鋼材の破断・突出メカニズム

横締め PC 鋼材の破断及び突出の主な発生要因は、PC 鋼材の腐食である。腐食によって、鋼材断面の減少が生じ、破断及び突出が発生する。腐食し断面減少した PC 鋼材の破断及び突出のきっかけとなる要因は様々なものが考えられる。例えば、活荷重による衝撃の影響などがきっかけになることが考えられる。PC 鋼材の突出メカニズムを図 1.2 に示す。

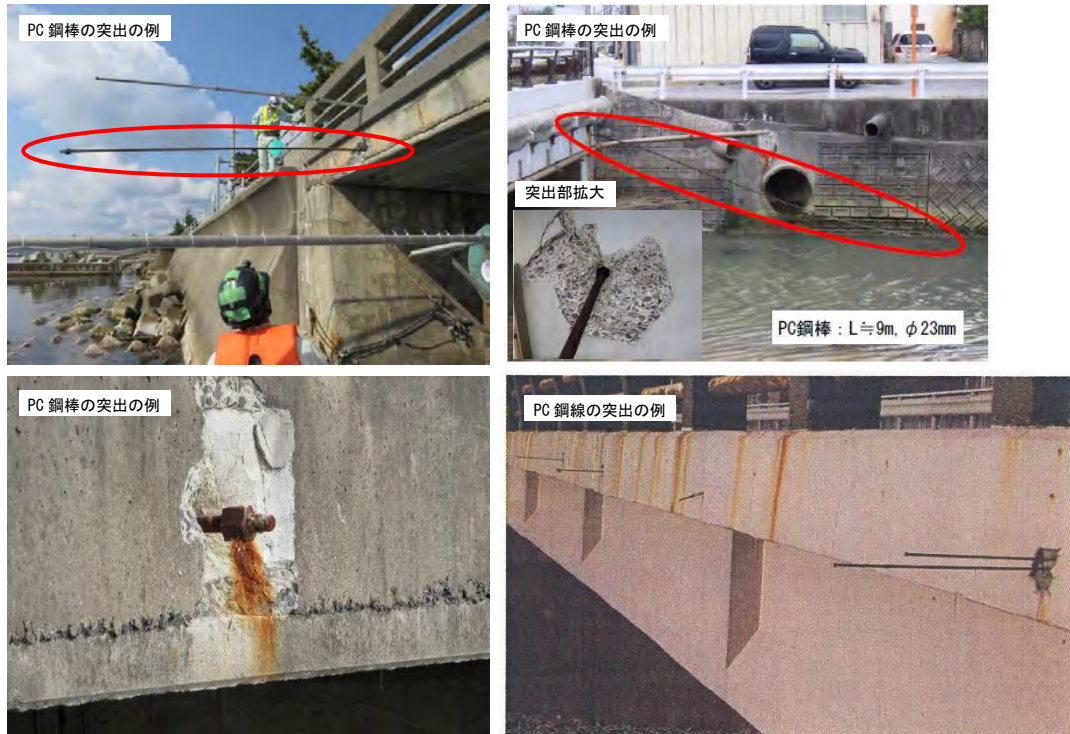
写真 1.1 PC 鋼材の突出事例

プレテンション PC 床版橋の横締め PC 鋼材の突出事例を写真 1.1 に示す。

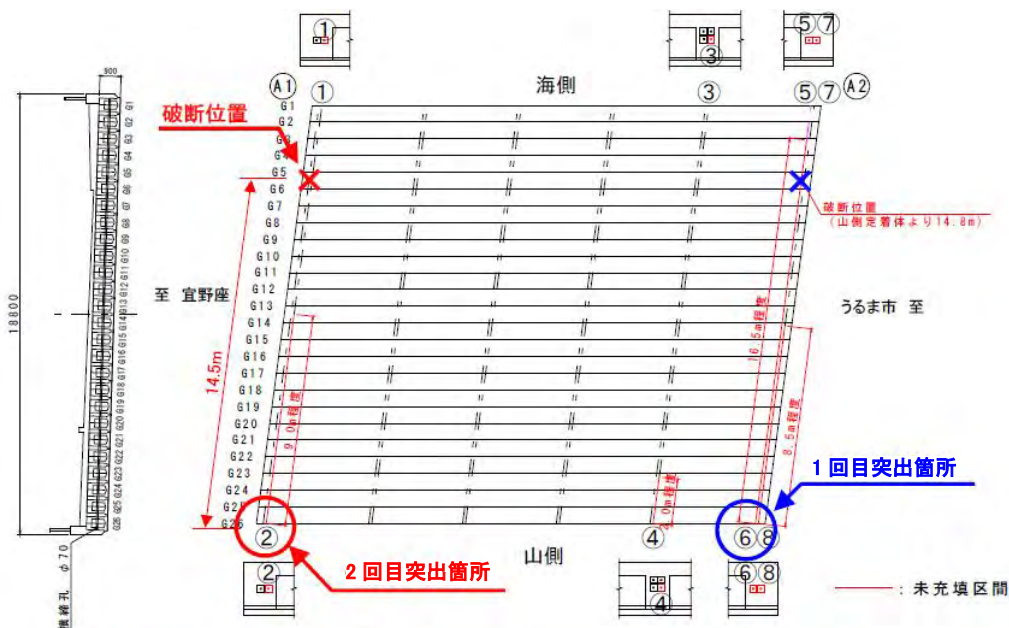
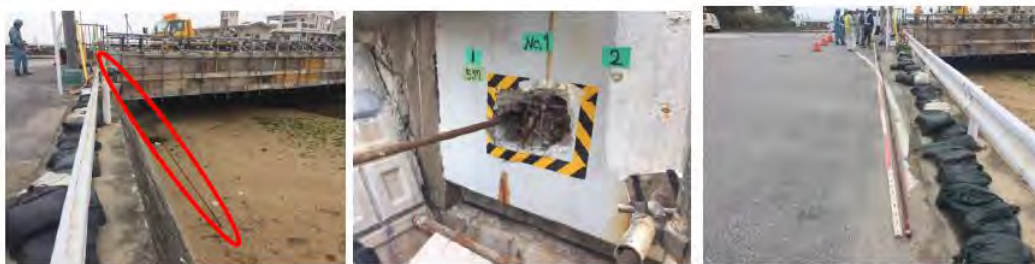
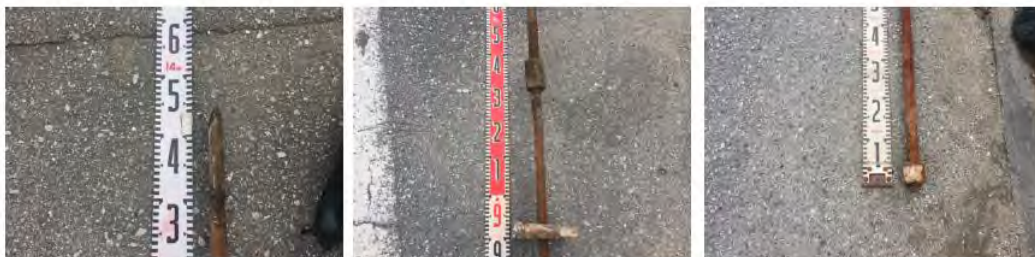
図 1.3 PC 鋼棒の突出後に再度突出が生じた事例

また、PC 鋼材の腐食による破断・突出が確認された橋梁では、同一橋梁内の別の横締め PC 鋼材の腐食環境も悪化している可能性があり、比較的短い期間で連続して横締め PC 鋼材の破断・突出が起こることも考慮して診断や措置の必要性について検討しなければならない。PC 鋼棒の突出が発生後に同一橋梁の別の箇所でも再度 PC 鋼棒の突出が生じた事例を図 1.3 に示す。2 本目の PC 鋼棒の突出は、1 本目の PC 鋼棒の突出を受けて、調査および他の PC 鋼材の突出対策を検討中（1 本目の突出から約 4 ヶ月後）に発生した。そこで、既に横締め PC 鋼材の破断・突出が確認されている場合や顕著な腐食が疑われる場合には、点検、調査中に横締め PC 鋼材の破断・突出が生じることも想定し、点検、調査の方法を検討する必要がある。

PC鋼棒 : L≒9.1m, φ23mm

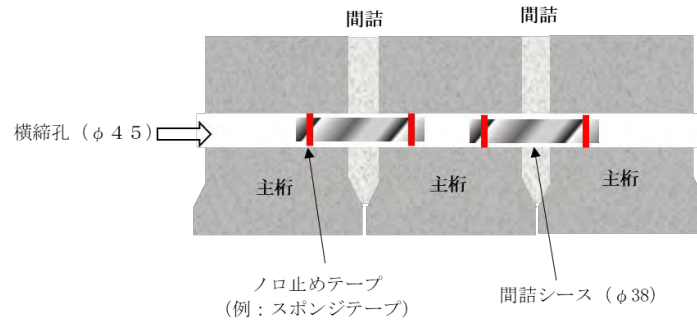
図 2.1 プレテンション PC 床版橋の横締め構造の例

横締め PC 鋼材の緊張後，シースにはグラウトが充填される。プレテンション PC 床版橋における主桁の横締め孔と間詰シースの一般的な構造を，図 2.1 に示す。

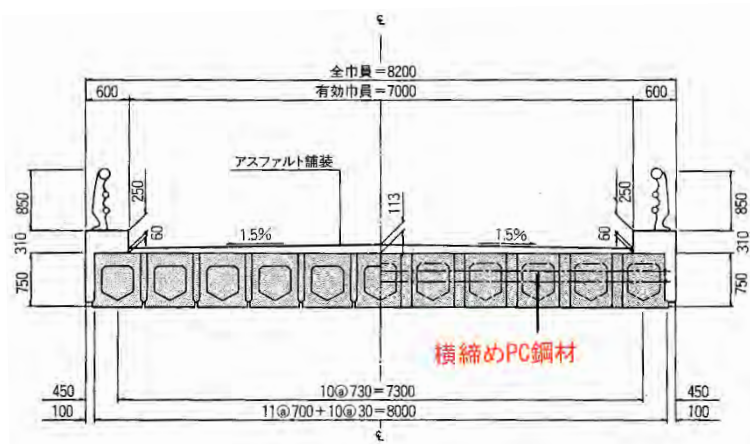
図 2.2 中空床版橋の横締め PC 鋼材位置（断面図）

横締め PC 鋼材が桁図心位置付近に配置されている場合が多い（図 2.2）。

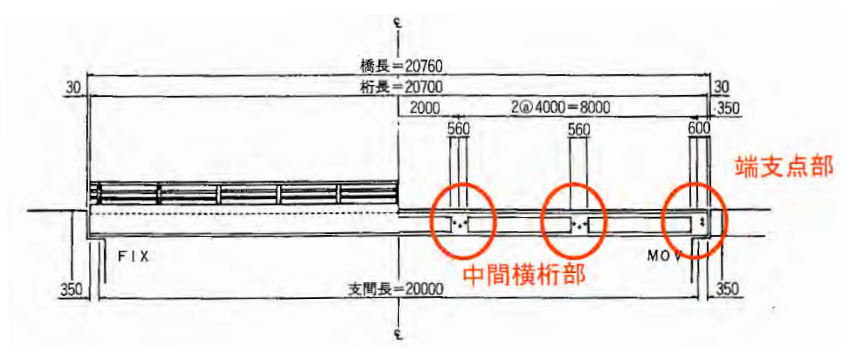
図 2.3 中空床版橋の横締め PC 鋼材位置（側面図）

横締め PC 鋼材が端支点部・中間横桁部に配置されている（図 2.3）。

一方で、上記以外の中空床版橋やI桁を用いた床版橋は、桁間に間詰めコンクリートが施されており、外観からのPC鋼材位置の把握は困難である(写真 2.2)。建設時の図面が入手できる場合は、現地で中間横桁部やPC鋼材の位置を図面で確認しながらスケール等でPC鋼材位置を確認するのがよい。ただし、必ずしも当時の図面が入手できるとは限らない。そのような場合においては、中空床版橋の端部横桁には必ず横締めPC鋼材が配置されていること等の構造的な特徴や、図 2.3 や図 2.5 に示すような標準的なPC鋼材の配置を参考にする(ただし、必ずしも標準どおりの配置ではないことに注意する。) こととおおよそのPC鋼材の配置を推定することができる。また、定着背面の変状等からもおおよそのPC鋼材位置を確認することができることがある。

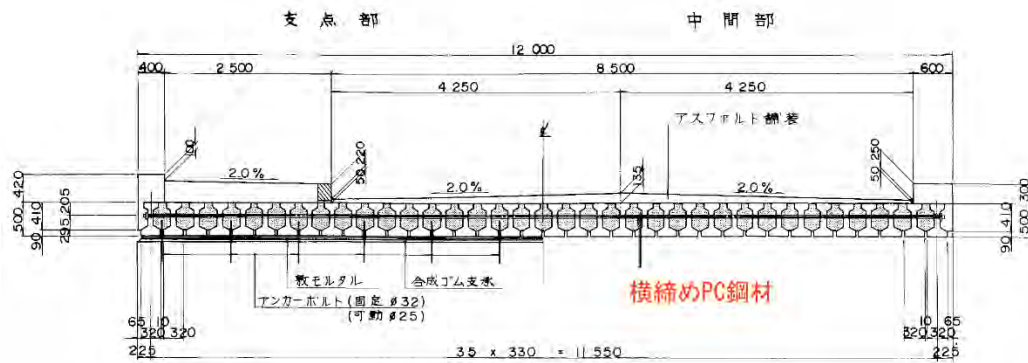
図 2.4 床版橋 (I 桁) の横締め PC 鋼材位置 (断面図)

横締め PC 鋼材が桁図心位置付近に配置されている場合が多い (図 2.4)。
横締め PC 鋼材が桁側面に 1m 以内の間隔にて配置されている (図 2.5)。

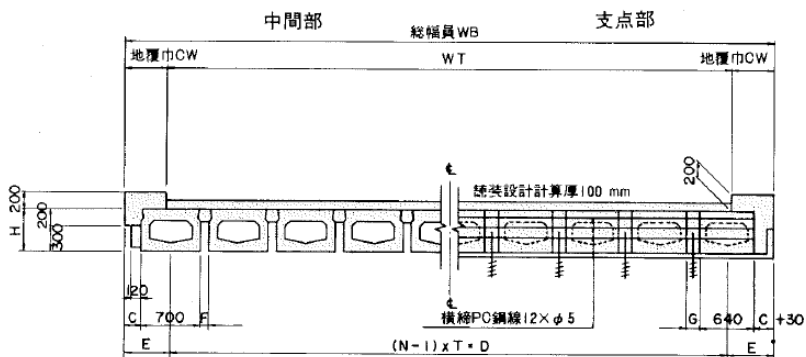
図 2.6 橋梁断面図の例

昭和 50 年（1975 年）以降に制定された建設省標準プレテンション方式単純中空床版橋（図 2.6）は、桁間の間詰めコンクリートが省略されており、横締め PC 鋼材が配置される横桁部（支点，中間）のみが桁下面付近まで打ち下ろされているため、下面からの目視で PC 鋼材の位置を特定することができる（写真 2.1）。

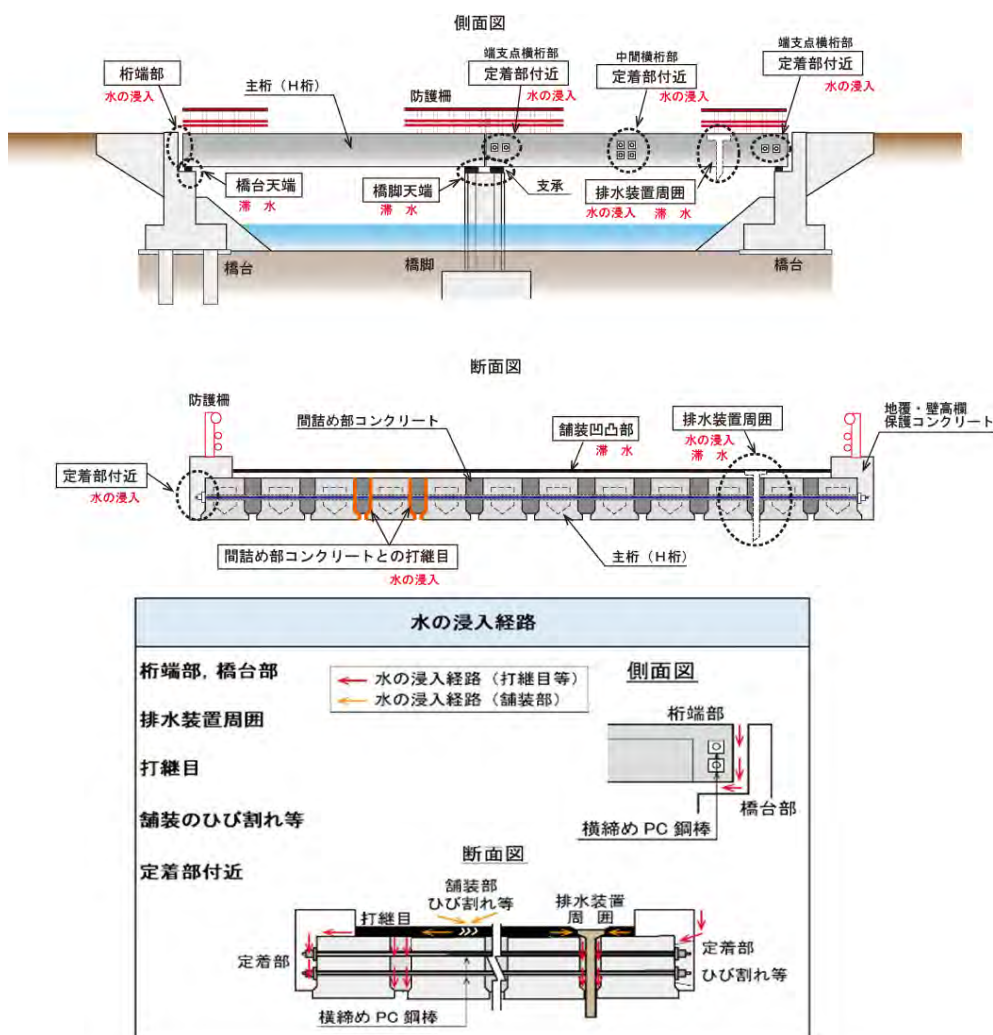
図 2.7 水の流れ込みやすい・滞水しやすい部位

(水が流れ込みやすい・滞水しやすい部位) (図 2.7)

- ・ 桁端部，橋台天端面
- ・ 排水装置周囲
- ・ 間詰め部コンクリートとの打継目
- ・ 舗装の凹凸部
- ・ 定着部付近

PC鋼材の腐食の原因のひとつと考えられる橋梁内部への水の浸入を把握するにあたっては、構造の特性に起因し、水が流れ込みやすい・滞水しやすい箇所を推定する必要がある。また、これに限らず、現地で見られた変状から水みちを幅広く推定することも肝要である。

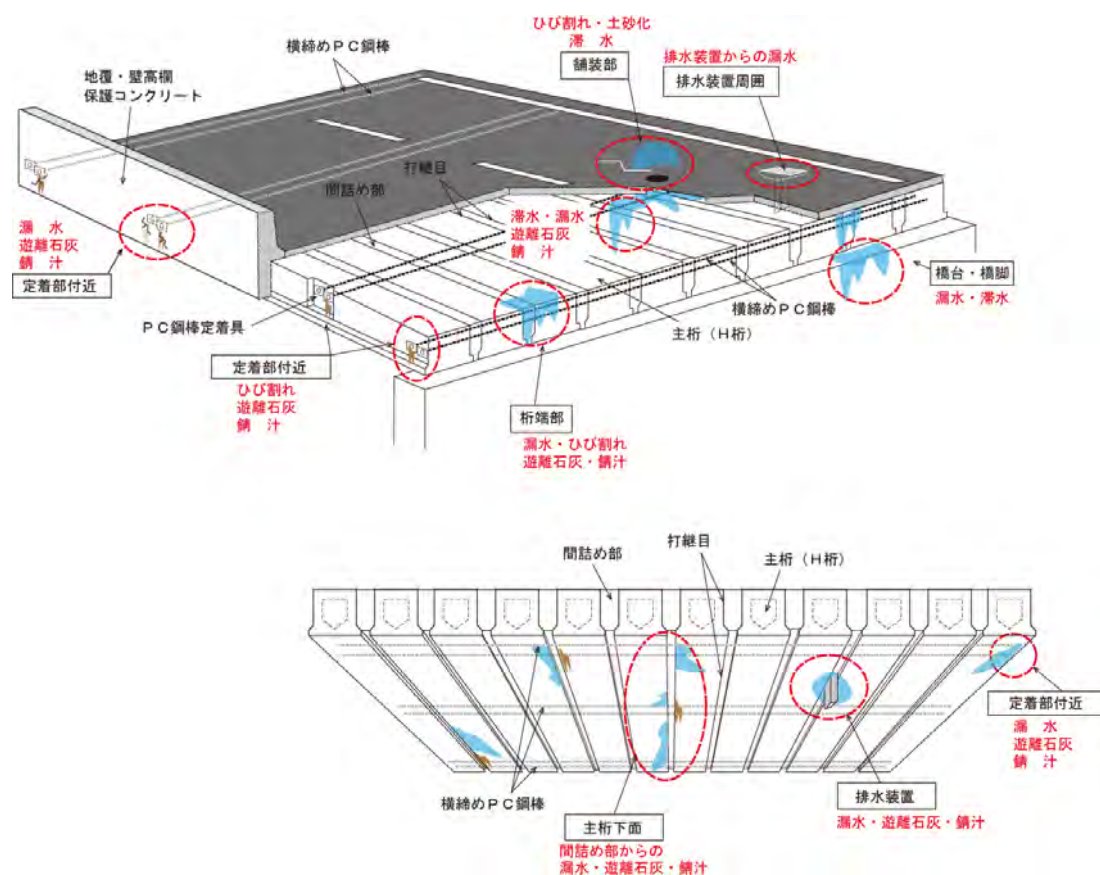
図 2.8 水の侵入による変状

(水の浸入による変状) (図 2.8)

- ・ 桁下面，間詰め部からの漏水 (跡)・遊離石灰・錆汁の発生 (写真 2.3)
- ・ 排水装置付近からの漏水 (跡)・遊離石灰・錆汁の発生
- ・ 防水機能の低下が疑われる舗装部のひびわれ・土砂化の発生
- ・ 定着部付近の漏水 (跡)・遊離石灰・錆汁の発生 (写真 2.4)

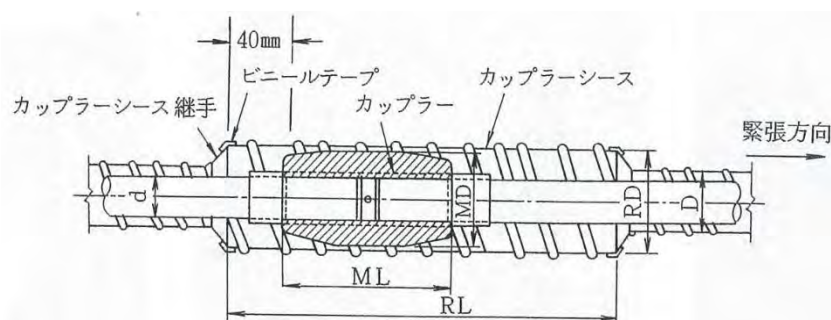
図 2.9 横締め PC 鋼棒のカップラー接続の例

横締め PC 鋼材に PC 鋼棒が使用されている場合には、1994 年頃までは PC 鋼棒 $\phi 32\text{mm}$ に対してシース内径 $\phi 38\text{mm}$, PC 鋼棒 $\phi 26\text{mm}$ に対してシース内径 $\phi 32\text{mm}$ と空隙率が小さいシースが用いられており、グラウト充填不良が生じやすかった。さらに、横締め PC 鋼材に PC 鋼棒が採用され、かつ、横締め PC 鋼棒長さが 8m 以上の場合、カップラーによる接続が実施され、このカップラーシースの空隙率が小さく、グラウト充填不良のリスクが高かった。横締め PC 鋼棒のカップラー接続の例を図 2.9 に示す。

PC 鋼棒径	カップラー直径	カップラーシース径
$\phi 26$	50	58~59
$\phi 32$	60	68~70

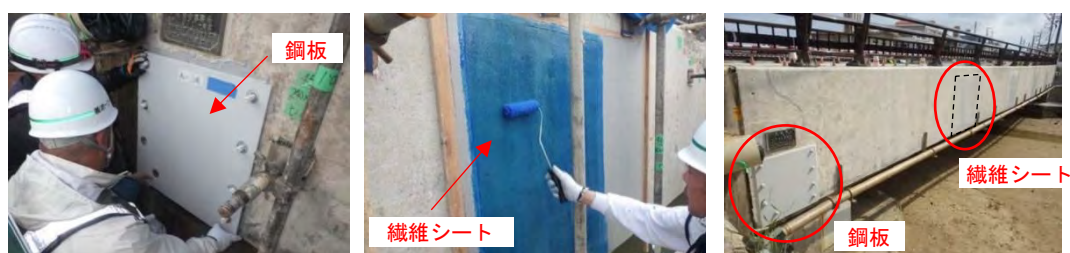
写真 2.3 横締め PC 鋼材の突出防止対策

PC 鋼材の突出による第三者被害の防止を目的とした予防保全対策として、PC 鋼材の定着背面に補強材が設置されているものがある。補強材は定着背面に接着工法によって設置され、鋼板を用いるものと連続繊維シートを用いるものがある（写真 2.3）。

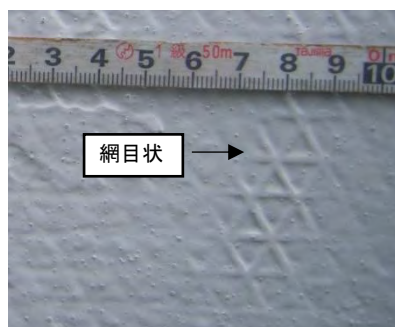
写真 2.4 繊維シートの表面(網目状)の例

ている場合もある。(表 2.2 a)) 一方で、コンクリートの剥落防止を目的とした場合は、第三者被害のおそれのある範囲で桁や地覆側面の全面に補強材が設置される(表 2.2 b))。また、突出防止や剥落防止に用いられる連続繊維シートは表面が網目状になっているものが多い(写真 2.4)。

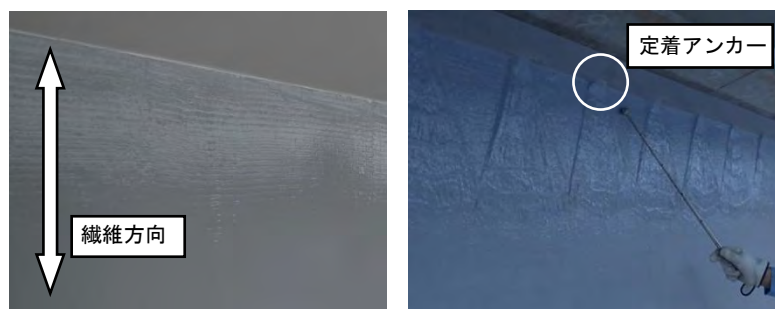
写真 2.5 曲げ・せん断補強の連続繊維シートの例

曲げやせん断の補強として連続繊維シートが設置される場合は、プレキャスト桁の側面や下面に設置される。また、外観から確認できる繊維の方向(繊維の方向は1方向でひびわれ発生方向に対して直角に配置、異方向の補強では重ね貼りされることもある)や支間中央部での繊維シートの重ね貼り、アンカー等によるの定着の存在によっても判別できることもある。(表 2.2 c)、写真 2.5)

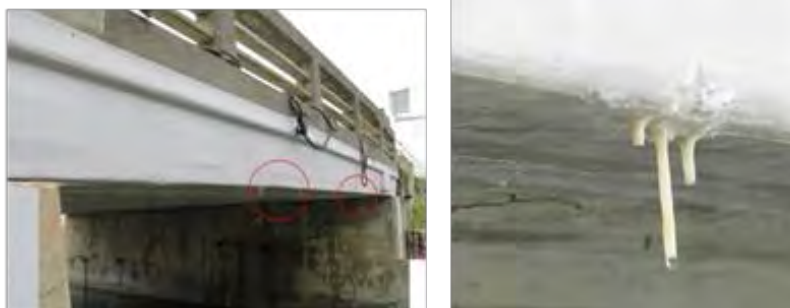
写真 2.6 補強材からの漏水の例

以上のことから、共通して被覆のうきや割れ、膨れ、漏水等の変状が生じていないかを注意深く観察することや、打音による母材のうきや剥離を確認することが重要である。突出防止対策工の表面被覆材の内部に水が浸入し、漏水が生じている例を写真 2.6 に示す。

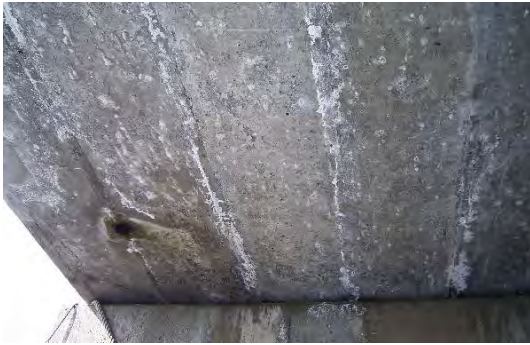
<p>(中空床版橋)</p>	<p>■状態把握のポイント 床版間詰め部のみならず、下面の広範囲にわたり漏水や遊離石灰の析出が見られる。排水管近傍にはひびわれや錆汁の発生が見られる。</p> <p>■PC 鋼材の破断・突出に対するリスクとの関係 床版間詰め部のみならず、床版橋上側からコンクリート内部への雨水の浸入が疑われるなどにより、横締め PC 鋼材も含めた内部鋼材全般の腐食が進展することが見込まれる。</p>

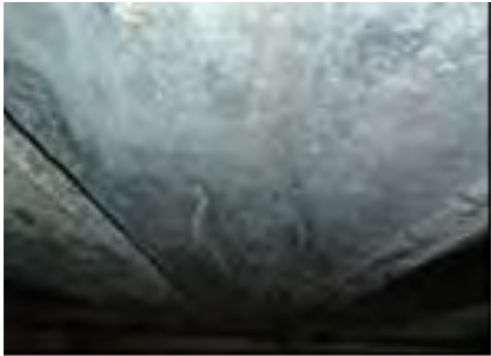
<p>(中空床版橋)</p>	<p>■状態把握のポイント 主桁下面にて、橋軸方向 PC 鋼材に沿ったひびわれ、水しみ及び遊離石灰の析出が見られる。</p> <p>■PC 鋼材の破断・突出に対するリスクとの関係 PC 鋼材に沿ったひびわれは ASR の特徴的変状の一つである。上面側でもひびわれが生じ、上面側からコンクリート内部へ水が浸入していることが疑われる。橋軸方向及び横締め PC 鋼材も含めた内部鋼材全般への水の到達や鋼材の腐食が見込まれる。</p>

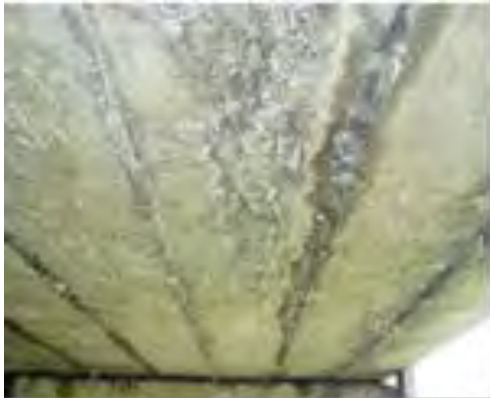
<p>(中空床版橋)</p>	<p>■状態把握のポイント 主桁下面に橋軸方向 PC 鋼材に沿ったひびわれ及び漏水跡や遊離石灰の析出が見られる。また、一部に錆汁も見られる。</p> <p>■PC 鋼材の破断・突出に対するリスクとの関係 PC 鋼材に沿ったひびわれは ASR の特徴的変状の一つである。上面側でもひびわれが生じ、上面側からコンクリート内部へ水が浸入していることが疑われる。橋軸方向及び横締め PC 鋼材も含めた内部鋼材全般への水の到達や鋼材の腐食が見込まれる。</p>

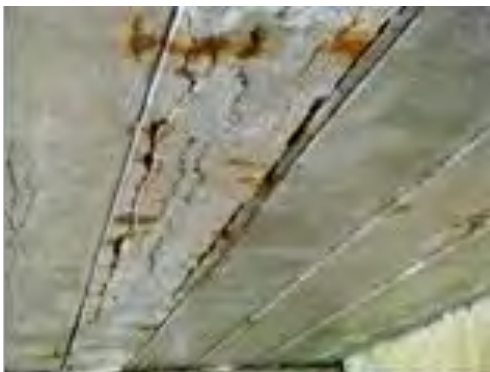
<p>(中空床版橋)</p>	<p>■状態把握のポイント 主桁下面に橋軸方向 PC 鋼材に沿ったひびわれが見られる。錆汁、漏水跡や遊離石灰も見られる。また、打音すると、一部のコンクリートの浮き・剥離も確認できる。</p> <p>■PC 鋼材の破断・突出に対するリスクとの関係 多数のひびわれが見られ、コンクリート内部で各種鋼材の腐食が広範囲で進行していることや、一部では腐食が顕著になっていることが懸念される。</p>

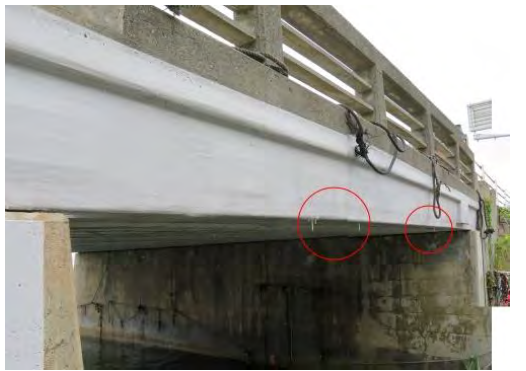
<p>■状態把握のポイント 補強範囲が桁側面のみであり，一定の間隔で鋼板が設置されていることが確認できるため，横締め PC 鋼材の突出防止対策であると考えられる。被覆から局部的に漏水が見られ，白色析出物が滲出している。</p> <p>■PC 鋼材の破断・突出に対するリスクとの関係 内部からの水の浸入に対して，表面のシートは水の排出を妨げ，水が滞留する。その結果，塗膜とコンクリートの付着強度の低下による補強効果の喪失や，コンクリートの劣化や鋼材の腐食などが懸念される。</p>

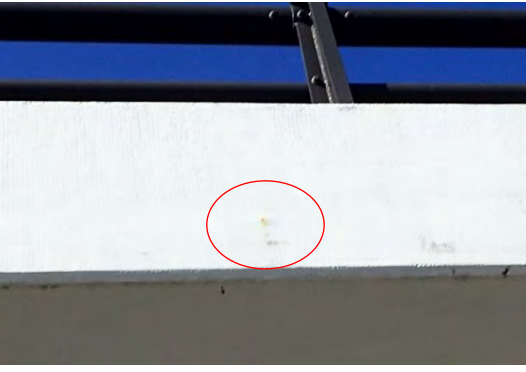
<p>■状態把握のポイント 地覆側面の全面に補強材が設置されていることから剥落防止対策と思われる。被覆に点錆，膨れが見られる。</p> <p>■PC 鋼材の破断・突出に対するリスクとの関係 被覆内部の鋼材が腐食していると考えられる。横締め PC 鋼材等の内部鋼材の腐食の可能性も考えられる一方で，施工時の吊り材等がコンクリート表面に残っていた可能性も考えられる。PC 鋼材位置等の情報と組み合わせる必要が慎重に判断する必要がある。</p>

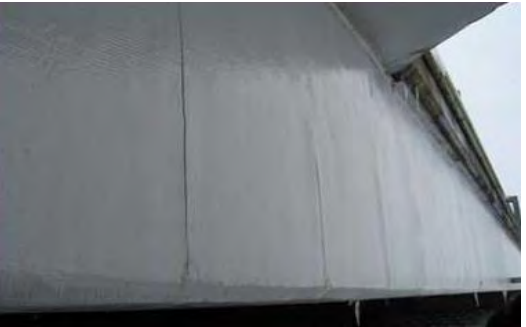
<p>■状態把握のポイント シートにうきや膨れが見られる。また，継目に剥離が見られる。被覆から局部的に漏水が見られ，白色析出物が滲出している。</p> <p>■PC 鋼材の破断・突出に対するリスク 内部からの水の浸入に対して，表面のシートは水の排出を妨げ，水が滞留する。その結果，塗膜とコンクリートの付着強度の低下による補強効果の喪失や，コンクリートの劣化や鋼材の腐食などが懸念される。</p>

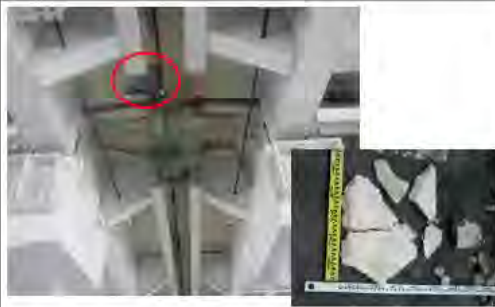
コンクリート片が剥落防止材を抜けて落下した例
 コンクリート部材の変状状態によっては、施工された剥落防止の能力では防止できないこともある。また劣化等により機能低下していることもある。内部が視認出来ないことと合わせて注意が必要である。

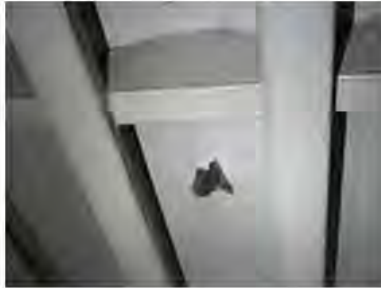
間詰めコンクリートが抜け落ちた例

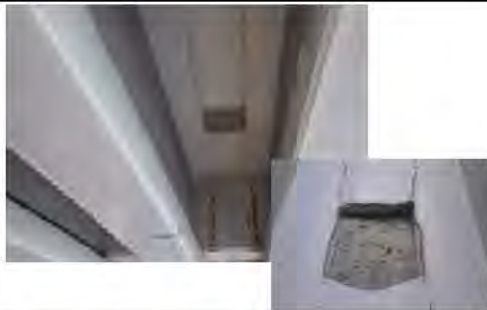
間詰めコンクリートが抜け落ちた例

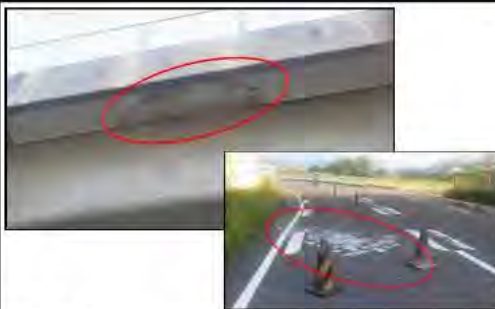
化粧モルタルが面的に落下した例

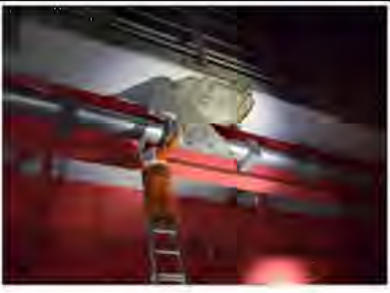
<p>例</p> <p>補修した材料（剥落防止工）が剥がれた例</p>

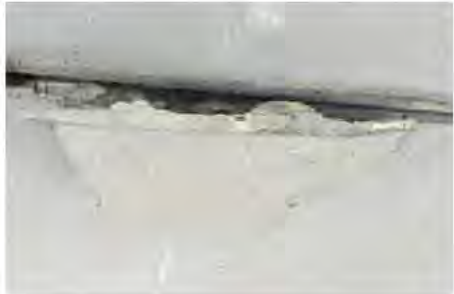
<p>例</p> <p>補修した材料（剥落防止工）とともにコンクリート片が剥落した例</p>
 	<p>例</p> <p>目地材が落下した例</p>

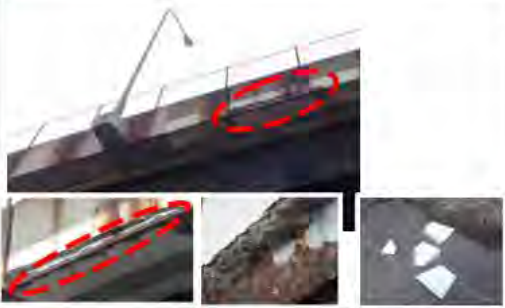
<p>例</p> <p>I形鋼格子床版を有する橋の壁高欄打ち下ろし部のコンクリートが落下した例</p> <p>構造的に雨水の滴下や水切り部になる部位では、部材内部への雨水の浸透や高頻度の湿潤環境の影響で、かぶりコンクリートの劣化や被覆材や塗膜の劣化が促進することがある。</p>

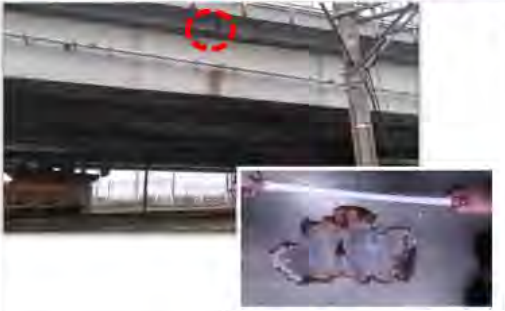
<p>例</p> <p>I形鋼格子床版から腐食片が落下した例</p>

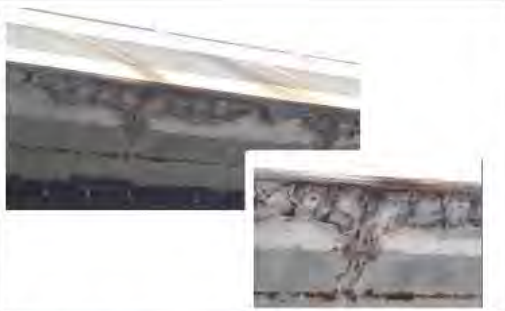
<p>例</p> <p>I形鋼格子床版から腐食片が落下した例</p>

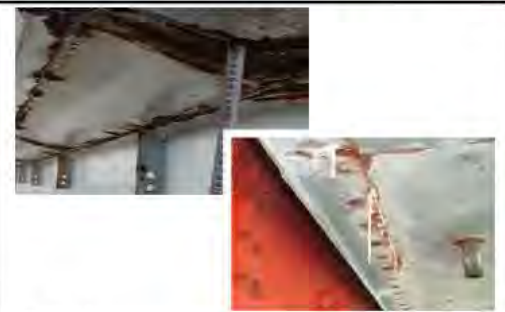
<p>例</p> <p>I形鋼格子床版上面からの水分の浸入が疑われる場合、腐食片の落下だけでなく、鋼板が落下する可能性もある。</p>

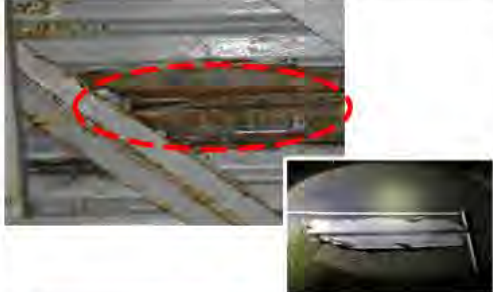
<p>例</p> <p>RC床版のデッキプレートの一部が落下した例 上面から雨水の侵入がある部材の下面に設けられた鋼板では内面から腐食が進行して、錆片や塗膜落下を生じたり、局部的に鋼板が落下するなどの危険性もあり注意が必要である。</p>
<p>落下箇所</p>

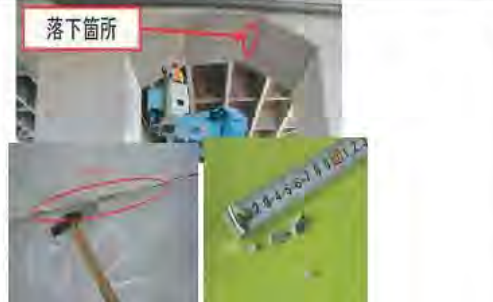
<p>例</p> <p>橋脚の折れ点からモルタル片が落下した例 様々な理由でコンクリート表面に施工された被膜等では、それ自身の経年劣化や内部コンクリートの変状に起因して、部分的に剥離を生じたり小片の落下が生じることもある</p>

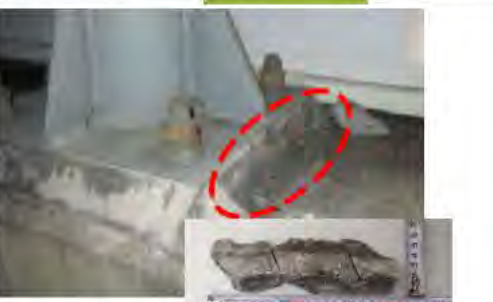
<p>例</p> <p>照明柱基部のモルタル片が落下した例 附属物の台座モルタルなどは構造安全性には深刻な影響がない場合もあるが、位置によっては路下に落下することもあるため注意が必要である。</p>

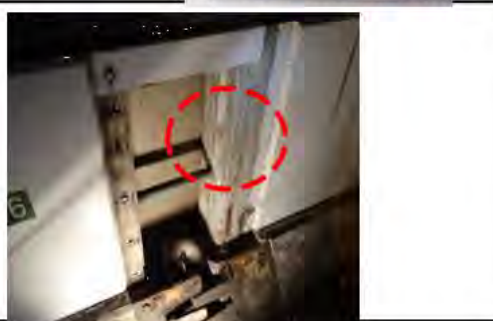
<p>例</p> <p>壁高欄からコンクリート片が落下した例</p>

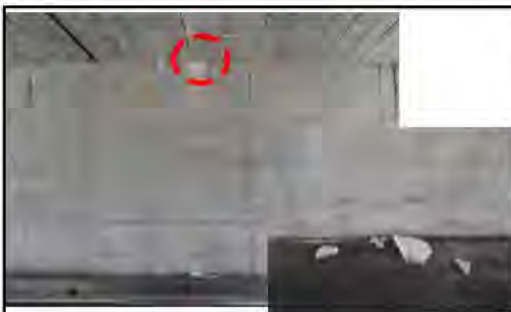
コンクリート片が落下した例
地震などの大きな作用を受けた場合には、構造安全性に問題はなくとも、部材の干渉や局部応力の影響などでコンクリートかぶりにひび割れや剥離を生じていることあり、時間をおいて落下することもある。

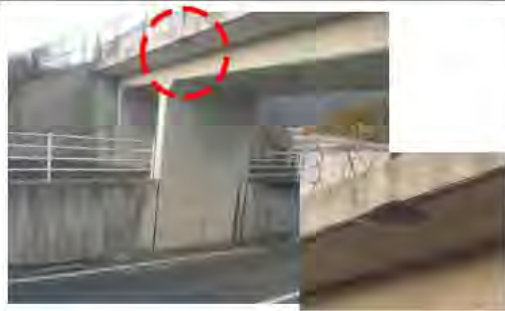
化粧モルタルが面的に落下した例
表面的に施工されたモルタルは施工不良や材料不適合などがあると、付着力を失って比較的大きな面積でその部分が脱落することがある。原因によっては、同じ要因で他の箇所でも続発する危険性がある。

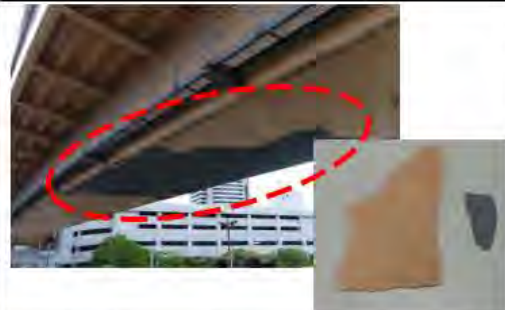
塗膜が面的に落下した例
塗膜に施工不良や材料不適合などがあつた場合、層間剥離を生じて比較的大きな面積で塗膜が脱落することがある。原因によっては、同じ要因で他の箇所でも続発する危険性がある。

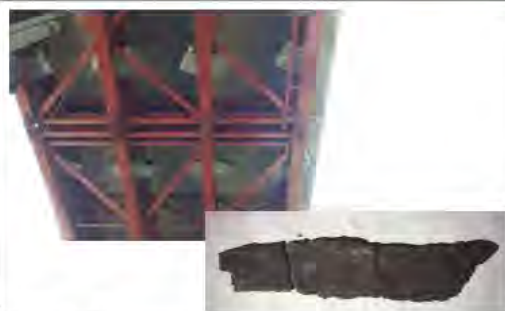
鋼部材腐食片が落下した例
鋼部材が腐食した場合、断面減少などによる耐荷性能への影響がなくても、錆片が落下して第三者被害を及ぼす危険性があり、注意が必要である。耐候性鋼材の層状剥離錆では比較的大きな錆片が脱落することもあり錆の性状にも注意が必要である。

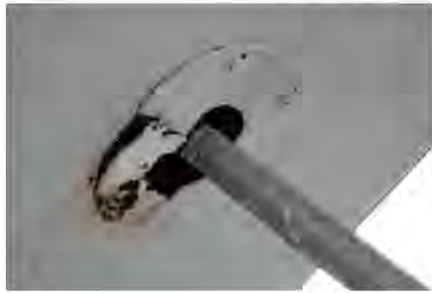
アーチリブへのケーブル定着部の穴を塞ぐ鋼板が腐食している場合、ケーブルの振動などに伴い落下することもある。

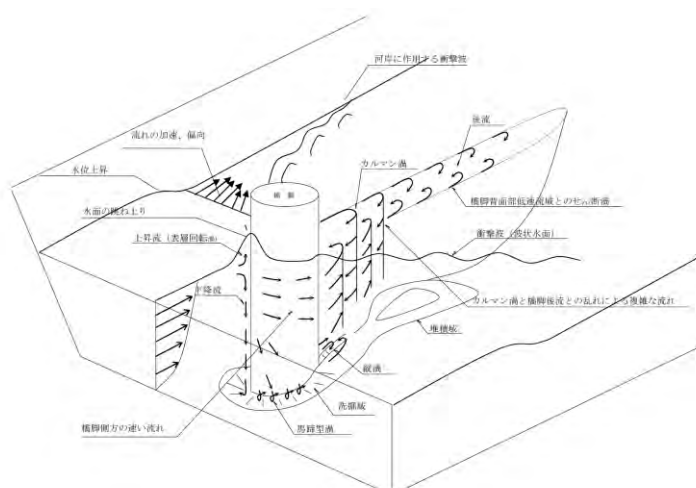
図-2.1 橋脚に生じる水理現象

- ① 下部構造周辺の流れは、橋脚前面で、左右に分かれる流れと、橋脚に沿った鉛直下方への下降流に大別される。
- ② 左右に分かれた流れは、下部構造の壁面に沿った湾曲流となり、橋脚側面に局所的な流れの集中が生じる。
- ③ 橋脚前面での下降流は河床に衝突し、河床砂礫を巻き上げる回転渦が発生する。
- ④ この渦によって巻き上げられた土砂が、左右に分かれる流れによって橋脚後方に運ばれる。

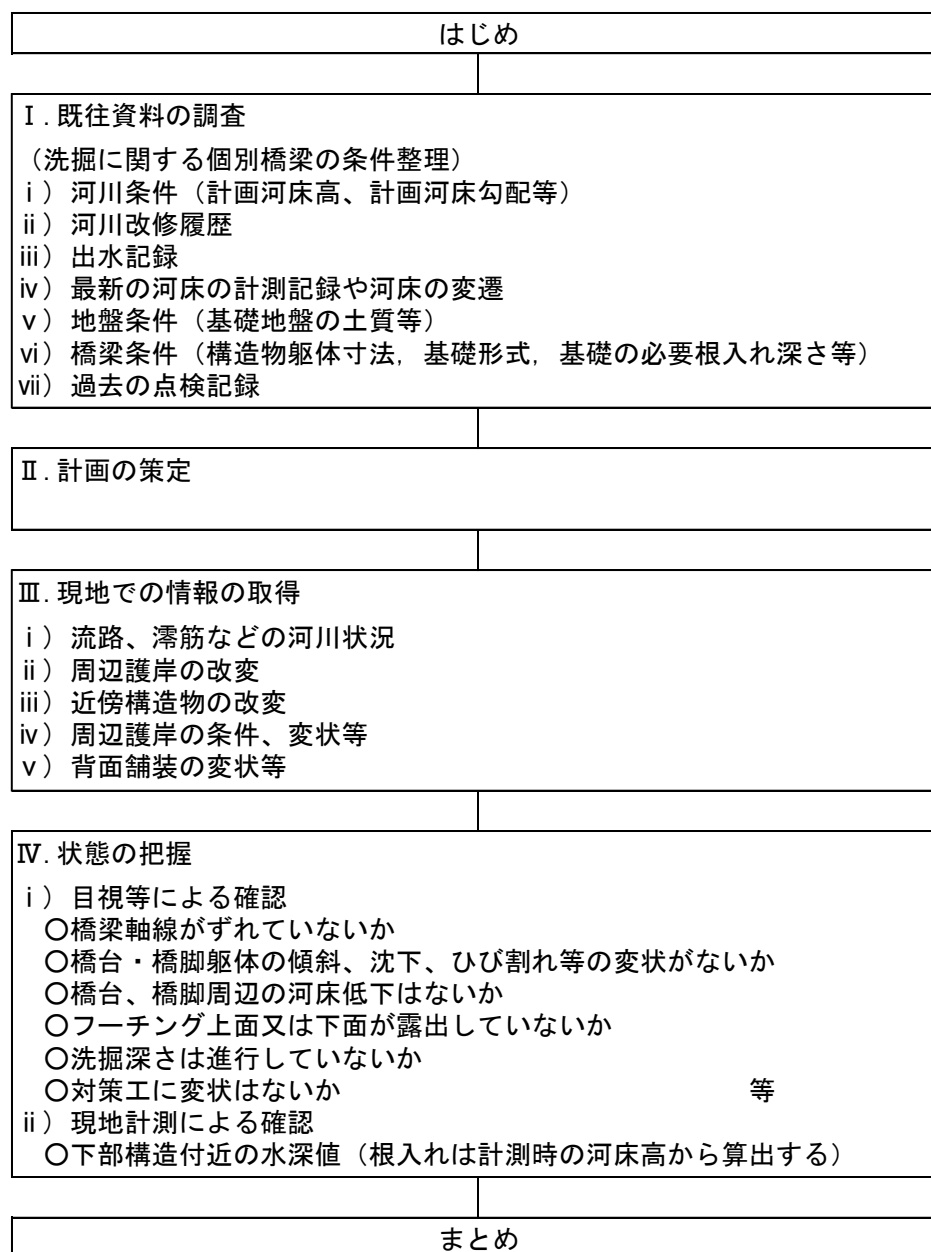
図-3.1 状態把握のフローの例

定期点検時における洗掘の状態把握には、一般に、以下の準備が必要である。

- I. 既往資料の調査
- II. 計画の策定
- III. 現地での情報の取得

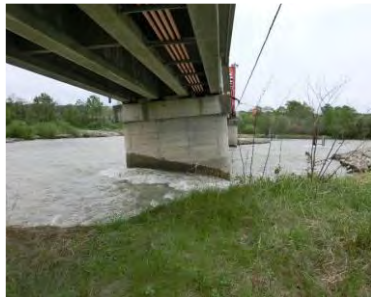
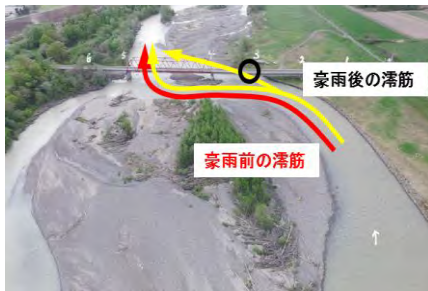
経年により流路が変化した例
(流路幅が狭くなった箇所では流速が増している可能性がある)

豪雨後の滞筋

豪雨前の滞筋

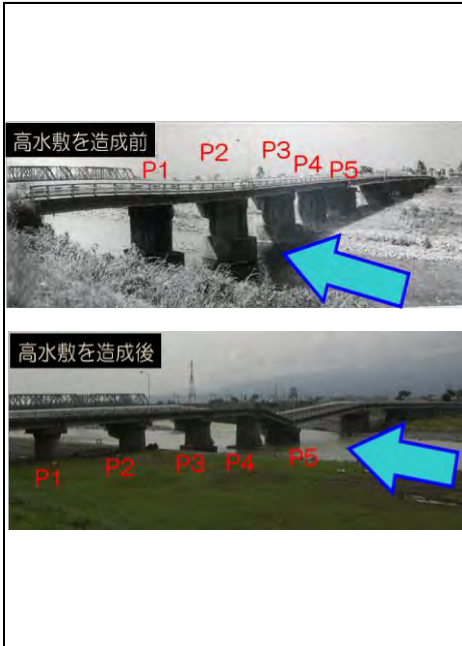
高水敷の造成により滞筋が変化し、新たに水衝部となった橋脚が移動し落橋している例

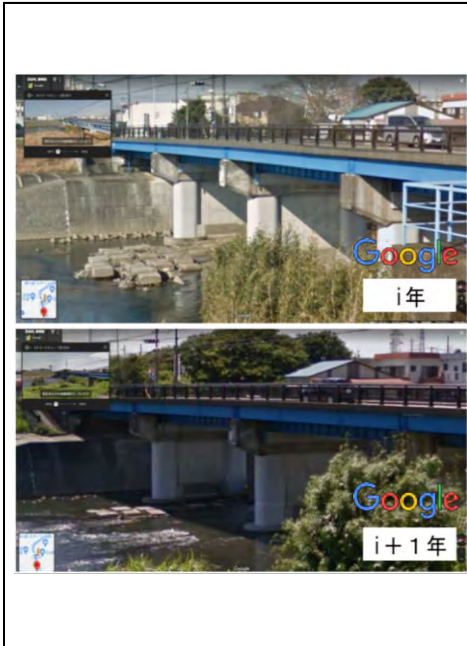
下部構造周辺の護床工の変化を
観察した例

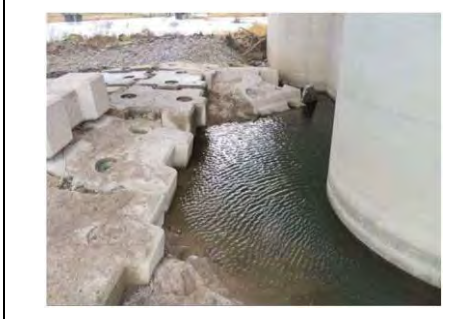
洗掘により橋脚周辺の河床材料
が流失している例

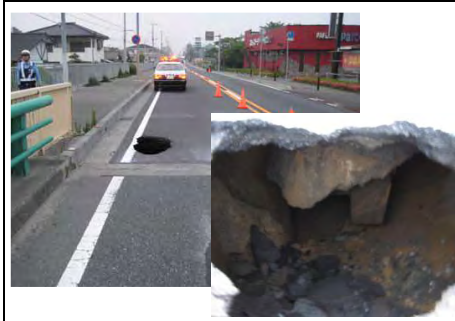
橋台背面土の流出や吸い出しにより、橋台背面の路面が陥没している例

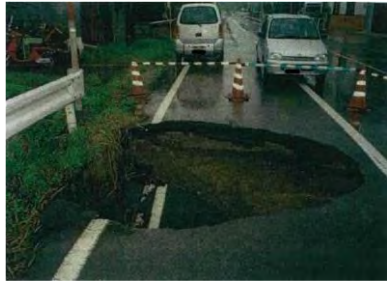
橋台背面土の流出や吸い出しにより、橋台背面の路面が陥没している例

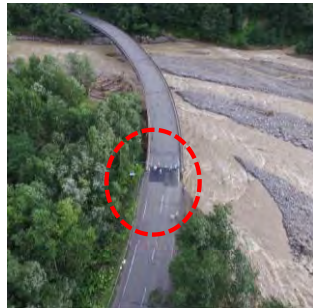
橋梁背面土の流出や吸い出しにより、橋梁背面の路面が陥没している例

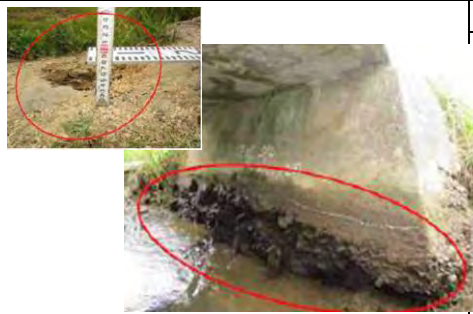
橋台前面の洗掘に伴い、橋台背面部に陥没が生じている例

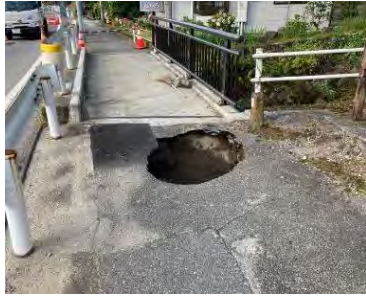
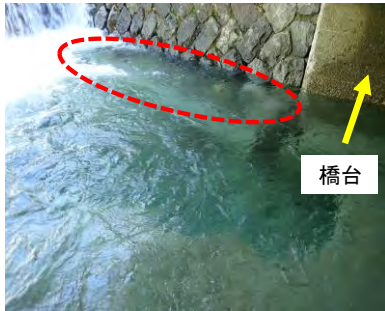
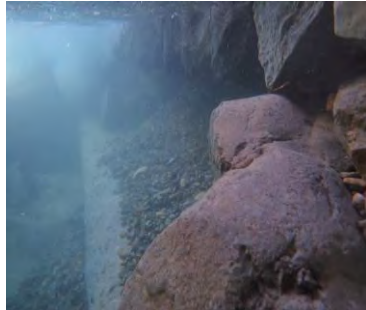
水中部において、橋台近傍の護岸工が抜け落ち、橋台背面の路面が陥没している例

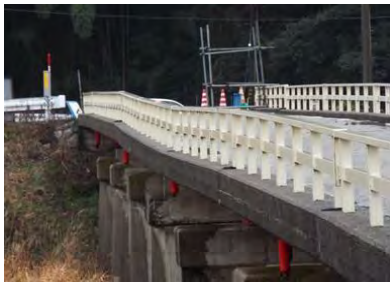
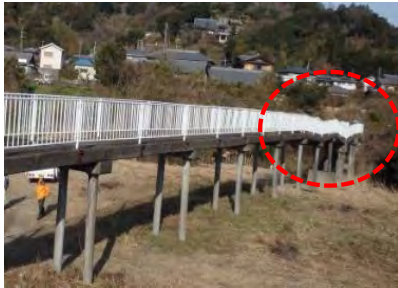
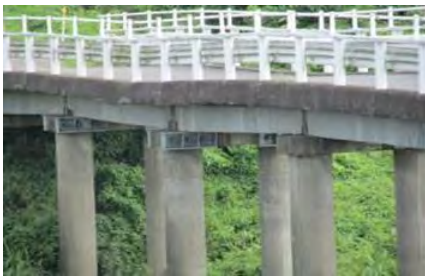
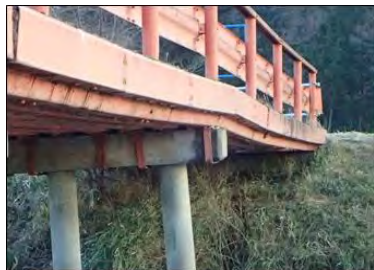
橋梁軸線に異常が生じている例

橋梁の軸線に異常が生じている
例

- 軸線の異常が見られる場合、洗掘が既に橋の安定に影響を及ぼしている可能性がある。
- 基礎が不安定になっていることが疑われる場合には、規制等、早急な措置の必要性を検討する必要がある。

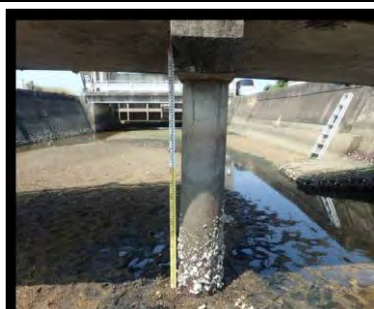
パイルベント橋脚が傾斜している例

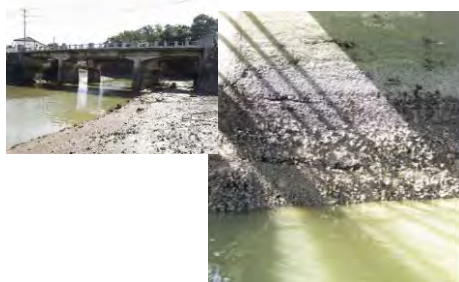
橋脚に洗掘が生じ、断面欠損が生じている例

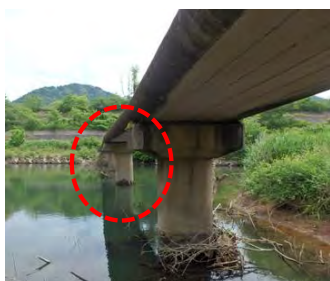
沈下橋の橋脚が傾斜している例

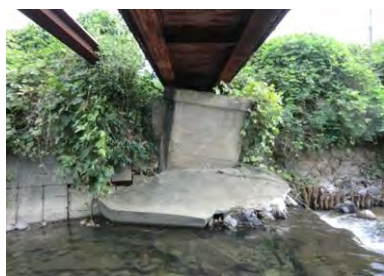
橋脚が傾斜し、上部構造が支持できていない例

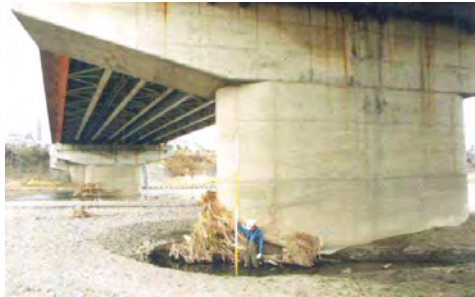
<p>例</p> <p>基礎部が流水のため著しく洗掘されている例</p>

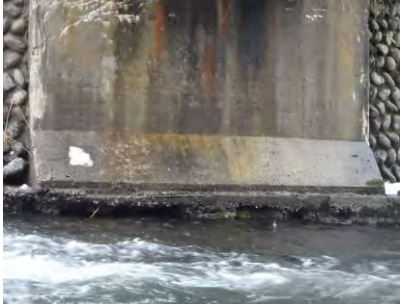
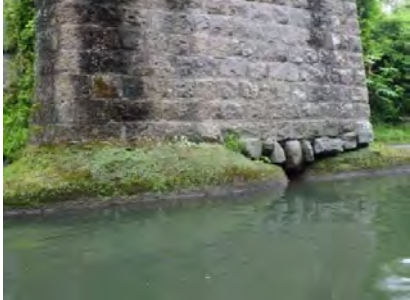
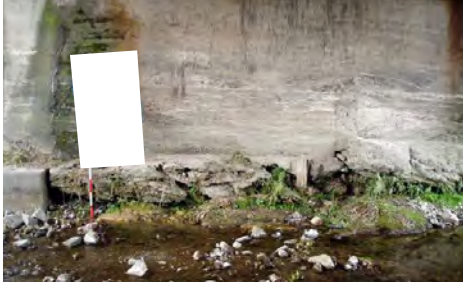
<p>例</p> <p>橋台に洗掘が生じている例</p>

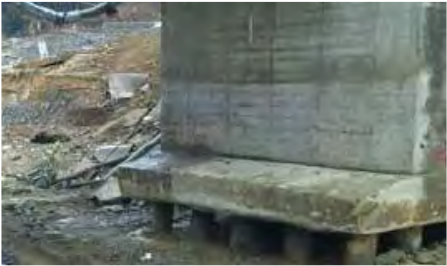
<p style="text-align: center;">例</p> <p>基礎部が洗掘されフーチングや杭が露出している例</p> <p>(津波後に発見された損傷)</p>
---	---

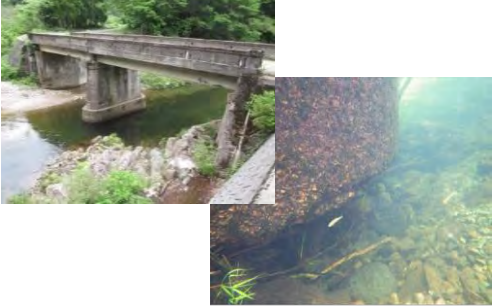
<p style="text-align: center;">例</p> <p>洗掘が進行し、フーチングが浮いている例</p>
--	--

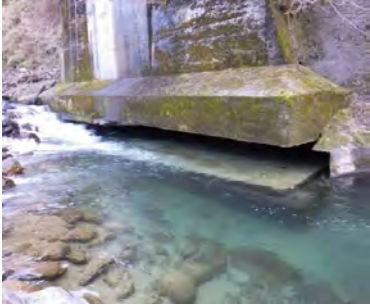
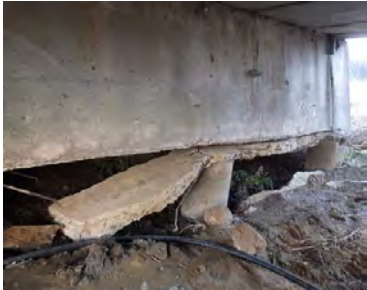
<p style="text-align: center;">例</p> <p>洗掘が進行し、橋台が傾斜している例</p>
---	--
