橋 梁 定 期 点 検 要 領

平成26年10月
(令和7年3月改定)

和歌山県 県土整備部 道路局 道路保全課

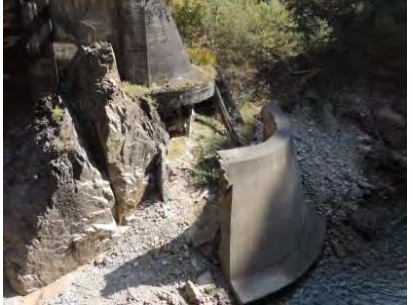
<p>例</p> <p>下部構造を保護する擁壁が破損している例</p>

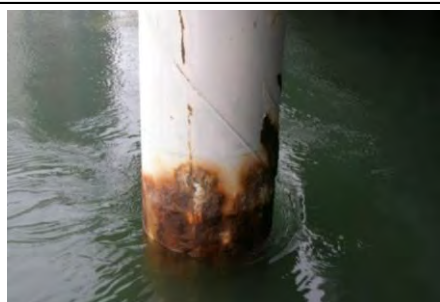
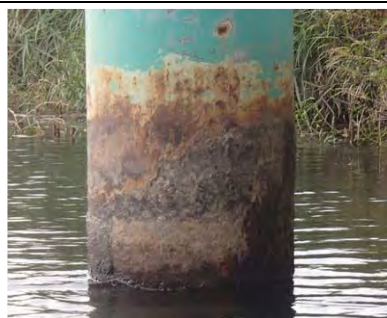
汽水域にあるパイルベント橋脚の水面付近に著しい腐食が生じている例

- 鋼製パイルベント橋脚の断面欠損は水中部で生じることがあり、没水部や飛沫部の腐食条件が最も厳しく、条件によっては著しい腐食が生じる場合がある。
- 干潮河川など塩分の影響を受けている箇所においては著しい腐食が生じる場合がある。
- 水中部の直接目視可能な範囲を最大限にするために、濁水期に状態把握を行うのがよい。
- 水中部に付着物がある場合は付着部について局部腐食が進行している場合もあるため、付着物を除去しながら状態の把握を行うのがよい。
- 状態の把握においてケレンした部分やハンマ等で防食を傷めた可能性がある場合は、防錆措置を行うのがよい。
- 出水期に流下した土砂などが鋼管に衝突し鋼管表面を削ることがある。
- 防食が施されている鋼部材でも、石や砂の衝突による傷や磨耗、防食の欠陥等が原因で局部的に著しく腐食が進行し、孔食や断面欠損につながる場合がある。
- 孔食や断面欠損が進展するとパイルベント橋脚に座屈が生じることがある。
- 状態の把握にあたっては、潜水土による直接目視あるいは水中カメラ等による視認で変状を把握することが効果的である。水中カメラを活用する際の留意点は、「Ⅰ編 基礎地盤の洗掘」を参考にするとよい。
- 状態の把握の結果、局部的な孔食が生じている、断面欠損が生じている、あるいは著しい減肉が生じているなど部材に著しい腐食があるか、その疑いがあることが判明した場合には、腐食の範囲・断面減少の規模を可能な限り定量的に記録しておくことよい。また、状況に応じてより詳細な状態の把握が必要となる。

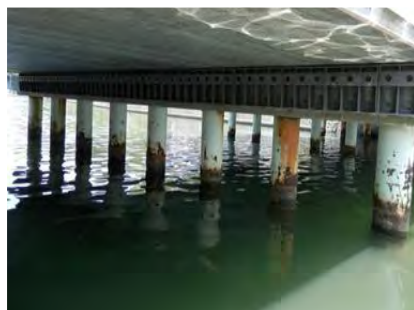
パイルベント橋脚の水面付近に著しい腐食が生じている例

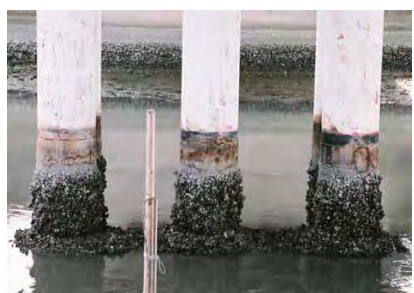
海中のパイルベント橋脚に海洋生物が付着している例

- 鋼製パイルベント橋脚の断面欠損は水中部で生じることがあり、没水部や飛沫部の腐食条件が最も厳しく、条件によっては著しい腐食が生じる場合がある。
- 水中部に付着物がある場合は付着部について局部腐食が進行している場合もあるため、付着物を除去しながら状態の把握を行うのがよい。

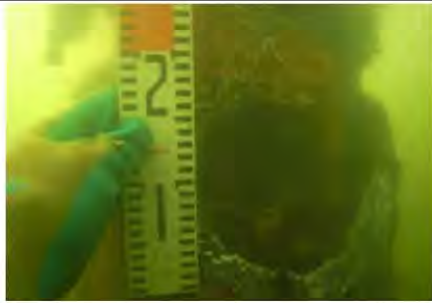
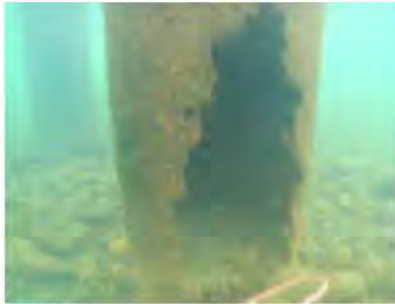
パイルベント橋脚の没水部に腐食による著しい断面欠損が生じている例

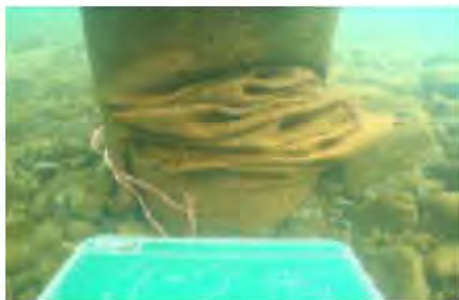
パイルベント橋脚の没水部に座屈による変形が生じている例

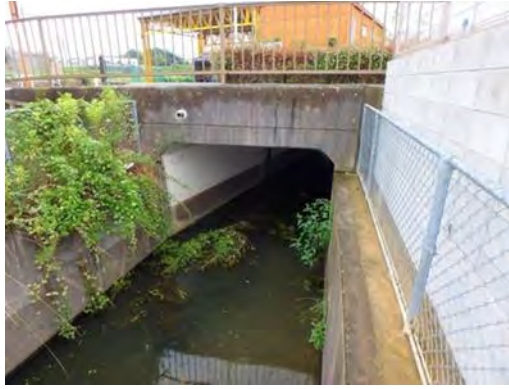
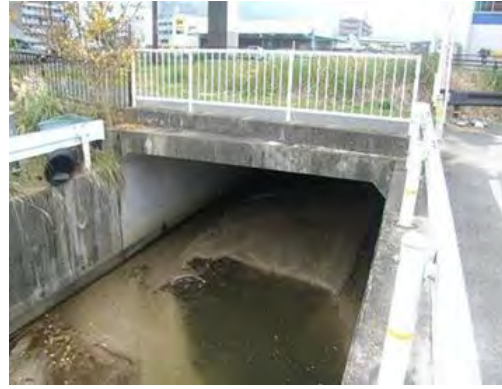
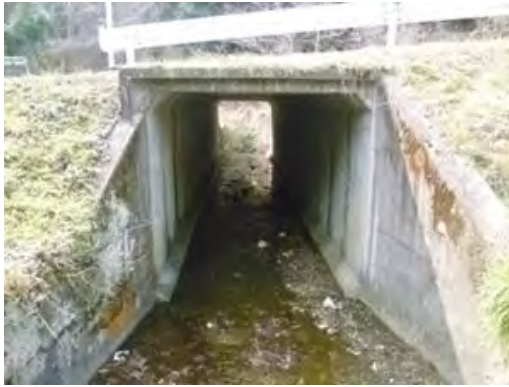
- ・充実断面を有する一連の鉄筋コンクリート部材からなり、支持する道路の横断方向に見たときに剛性ボックス断面が構成される。
- ・ボックスの隅角部は剛結されているとみなせる。
- ・各部材のせん断スパン比も小さく、かつ、ボックスの各辺の断面寸法の変化がない。なお、せん断スパン比が小さいと考えられる溝橋の諸元を定量的に示すことはできないが、過去の道路土工カルバート工指針平成11年3月（社団法人 日本道路協会）に具体の設計法を示している剛性ボックスカルバートの断面の大きさや、全国の溝橋の定期点検結果のうちこの参考資料の作成にあたって参考とした範囲からは、場所打ちコンクリートによる場合は内空高 5m×内空幅 6.5m まで、プレキャスト部材による場合は内空高 2.5m×内空幅 5m までの断面であればこれに該当することが多いと考えてよい。以下に例を示す。

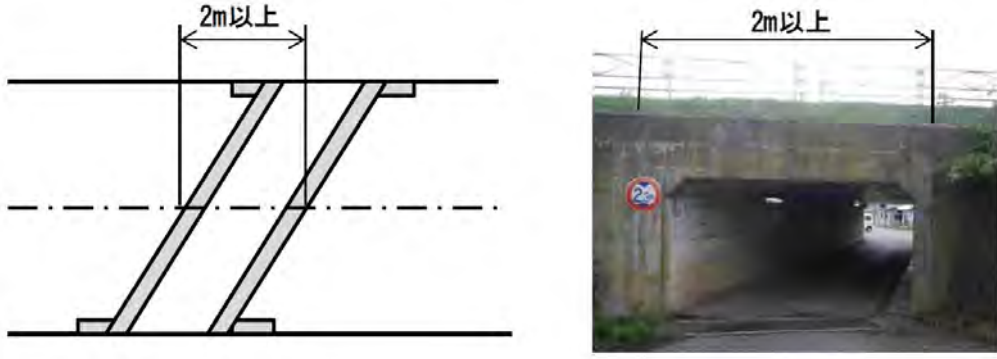
■橋長 2m 以上の考え方

・溝橋（カルバート）の橋長は、外寸 2m 以上とし、カルバート上部道路の道路軸方向（斜角考慮）の長さを計測した値とする。

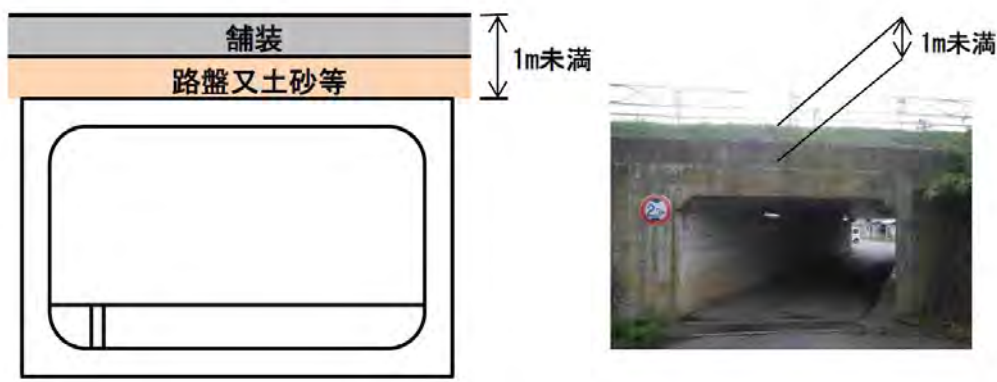
■土被り 1m 未満の考え方

・溝橋（カルバート）の天端から、歩車道等の上面の厚さが 1m 未満のもの。
※土被り厚が測定的位置で異なる場合（車道部・歩道部等）は、最小値となる位置で判断するものとする。

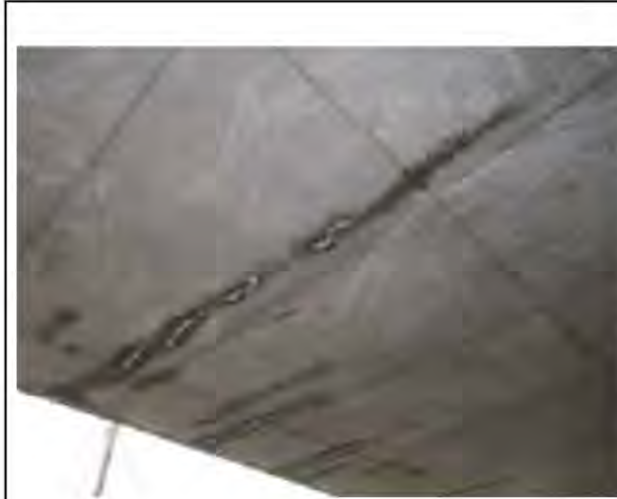
頂版コンクリートに漏水を伴うひびわれがある場合、貫通したひびわれの上側から雨水が供給されている可能性が高い。内部鉄筋の腐食やコンクリートの劣化が促進される可能性がある。原因が除去されないままでは、内部鋼材の断面減少や破断を生じたり、コンクリートに上載荷重の影響でひびわれが発達したり、コンクリートがブロック化していくなど耐荷性能が低下する可能性もある。

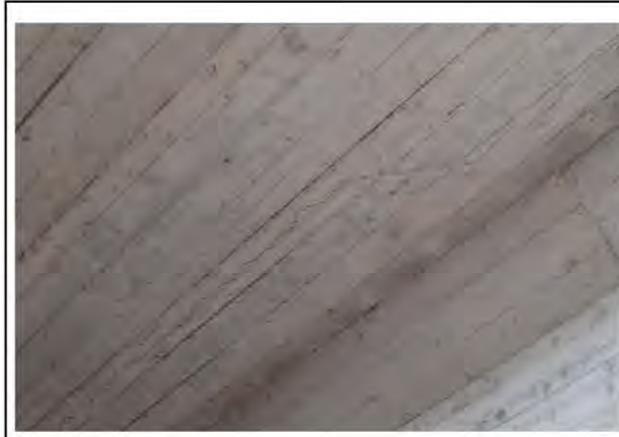
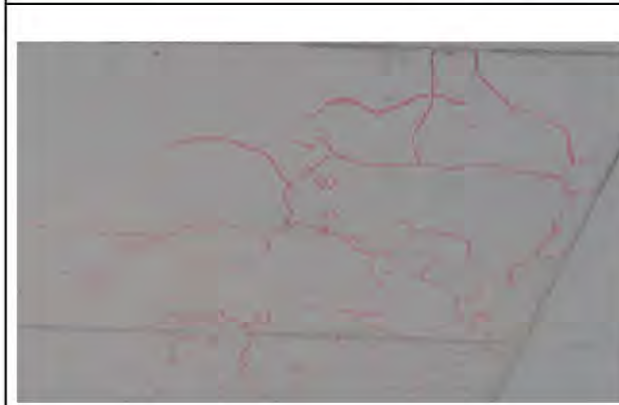
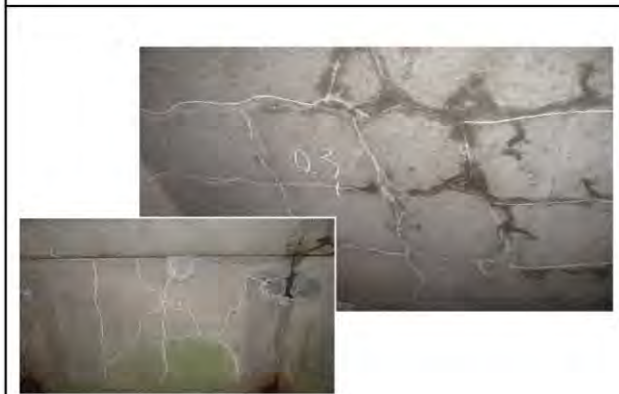
頂版コンクリートは上載荷重に対する床版としての抵抗以外に、断面全体の耐荷性能にも大きな役割を果たしている。そのため頂版コンクリートに生じたひびわれによる影響も多岐にわたることになる。また様々な作用に対して頂版コンクリートにも応力が伝達されるため、その原因や発生位置、性状によらず、溝橋に作用する可能性がある荷重に対する影響を評価する必要がある。

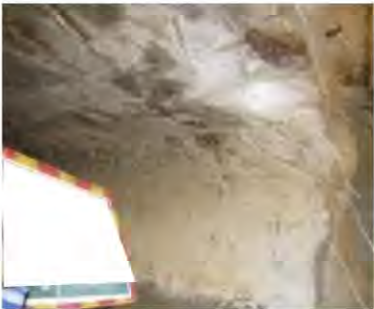
<p>例</p> <p>漏水を伴うひびわれがある場合、上側又は背後からのコンクリート内部への顕著な漏水が継続するなど、環境が改善されないまま放置されると、内部鋼材の腐食が進展し、耐荷性能に影響を及ぼす場合もある。</p>

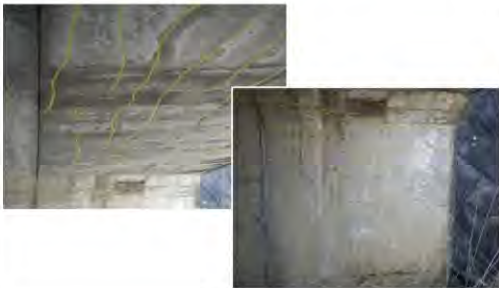
<p>例</p> <p>漏水を伴うひびわれがある場合、上側又は背後からのコンクリート内部への顕著な漏水が継続するなど、環境が改善されないまま放置されると、内部鋼材の腐食が進展し、耐荷性能に影響を及ぼす場合もある。</p>

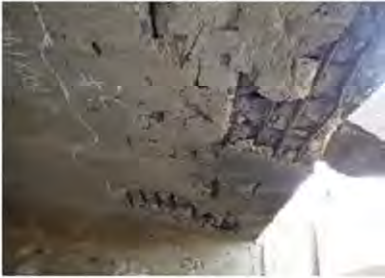
<p>例</p> <p>頂版コンクリートで広範囲にかぶりコンクリートのうきや剥離が生じたり、露出した鉄筋に腐食が見られるような場合、上側から内部を浸透してきた雨水による場合もある。その場合、下面にこれらの変状が現れた時点で既に内部鋼材の腐食やコンクリートの劣化が広く進行している可能性もある。頂版コンクリートの落下による第三者被害にも注意が必要である。</p>

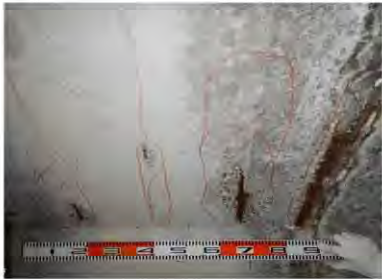
<p>例</p> <p>頂版コンクリートで広範囲にかぶりコンクリートの浸潤や変色が見られる場合、上側から内部を浸透してきた雨水による場合もある。その場合、下面にこれらの変状が現れた時点で既に内部鋼材の腐食やコンクリートの劣化が広く進行している可能性もある。またかぶり不足やひびわれの発生に起因して下側から鉄筋の腐食の進行も同時に進行していることもある。</p>
<p>備考</p> <ul style="list-style-type: none"> ■ 周辺環境によっては、塩害の可能性についても検討するのがよい。 ■ 頂版の広範囲にわたって剥離を伴うひびわれが生じており、内部鉄筋の腐食が広範囲に進行していることが見込まれる場合、腐食の急速な進行が懸念される場合がある。また、腐食の程度によっては、活荷重などの作用に対して耐荷性能が低下している可能性がある。

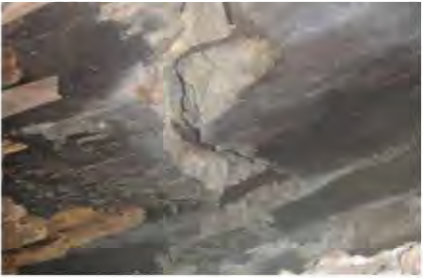
<p>例</p> <p>頂版コンクリートに大規模な貫通ひびわれが生じている場合、耐荷性能が低下しており、活荷重などの作用によってその位置で部材が破壊するなど、耐荷性能が喪失することもある。またコンクリート塊の落下による第三者被害にも注意が必要である。</p>

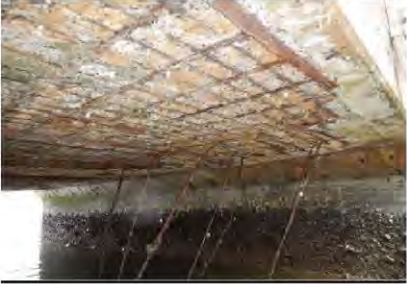
<p>例</p> <p>最外層の鉄筋が広範囲に腐食して、かぶりコンクリートの劣化も広範囲に及ぶ場合、さらに奥にある鉄筋やコンクリートにも腐食やひびわれが生じて耐荷性能が大きく低下していることもある。鉄筋の腐食やコンクリートの劣化が上側からの水による場合には、既に断面全体に損傷が及んでいる可能性もある。</p>

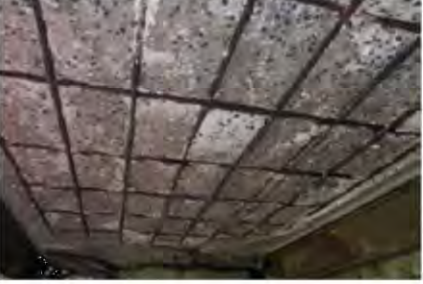
<p>例</p> <p>広範囲に鋼材が腐食し、鉄筋の断面減少や破断などが見られる場合、その範囲や位置、コンクリートの状態によっては、耐荷性能が低下している可能性があり、活荷重などの作用によって、コンクリートが抜け落ちることもある。</p>

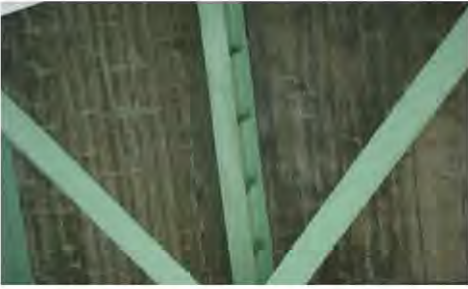
<p>例</p> <p>床版全体に広く格子状のひびわれが発達している場合、版としての一体性が低下し、ひびわれの進展は加速する可能性が高い。貫通ひびわれが生じるなど雨水の浸入によって急速に耐荷性能も低下することがある。ひびわれが発達すると踏み抜きや路面陥没、コンクリート塊の落下に至ることもある。 (写真は、桁橋の床版の例)</p>

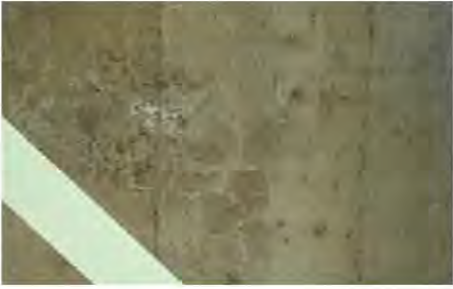
<p>例</p> <p>床版裏面に漏水、著しい浸潤、石灰分の析出がみられる場合、上面側からの雨水が床版を貫通するひびわれを通じて下面にまで到達している可能性が高い。局部的であっても、その部位で鉄筋が腐食していたりコンクリートがブロック化して抜け落ちや、路面陥没、舗装の飛散などに至る可能性もある。 (写真は、桁橋の床版の例)</p>

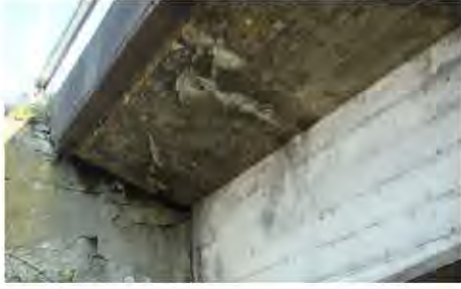
<p>例</p> <p>床版裏面に漏水、著しい浸潤、石灰分の析出がみられる場合、床版を貫通するひびわれが生じているため、局部的であっても、雨水の影響も関わって急速に劣化が進行して抜け落ちを生じたり、路面凹凸の発生、舗装の飛散などが生じる可能性もある。 (写真は、桁橋の床版の例)</p>

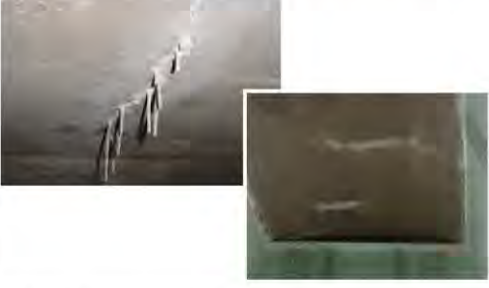
<p>例</p> <p>床版裏面に連続的なひびわれが生じている場合、その断面ではひびわれが貫通しており、漏水や石灰分の析出を伴う場合には上面からの雨水の浸入による鉄筋の腐食やひびわれ面の劣化も生じていることがある。このような状態では耐荷性能は低下しており、床版防水の不備などで雨水の浸入が継続すると、急速に損傷が進展する可能性もある。 (写真は、桁橋の床版の例)</p>
<p>備考</p>	<p>■頂版において活荷重による応力変動が大きいと懸念される場合には、疲労によるひびわれの可能性がある。</p> <p>■貫通ひびわれが生じ、輪荷重による応力の変動が顕著である場合、放置すると急速に劣化が進行する可能性が高い。これにコンクリート内部への水の浸入が重なると、劣化を著しく促進する可能性が高い。</p>

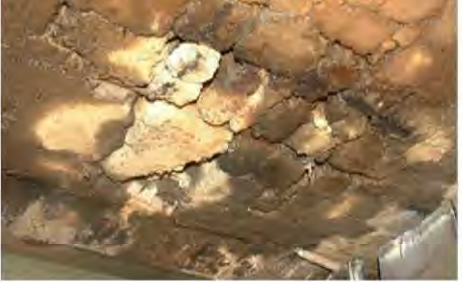
<p>例</p> <p>床版下面側のひびわれが格子状に発達してひびわれ幅も大きくなっていたり、顕著な漏水や石灰分の析出が生じている場合、貫通ひびわれによって既に床版コンクリートがブロック化して一体性を失っている可能性が高い。輪荷重などの作用で、容易に抜け落ちる可能性がある。 (写真は、桁橋の床版の例)</p>

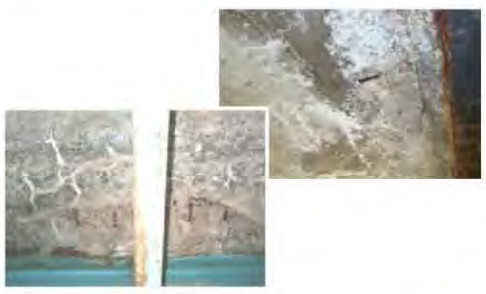
<p>例</p> <p>床版下面側のひびわれが格子状に発達してひびわれ幅も大きくなっていたり、顕著な漏水や石灰分の析出が生じている場合、貫通ひびわれによって既に床版コンクリートがブロック化して一体性を失っている可能性が高い。輪荷重などの作用で、容易に抜け落ちる可能性がある。 (写真は、桁橋の床版の例)</p>

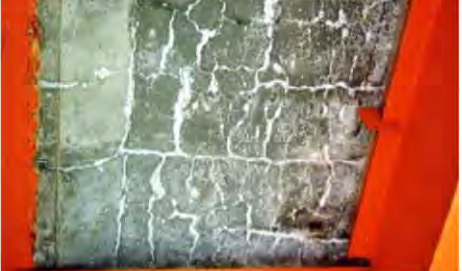
<p>例</p> <p>床版下面側のひびわれが格子状に発達してひびわれ幅も大きくなっていたり、顕著な漏水や石灰分の析出が生じている場合、貫通ひびわれによって既に床版コンクリートがブロック化して一体性を失っている可能性が高い。輪荷重などの作用で、容易に抜け落ちる可能性がある。 (写真は、桁橋の床版の例)</p>

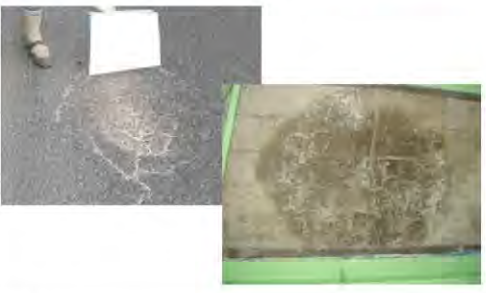
<p>例</p> <p>床版下面では局所的な浸潤に留まっていたり、ひびわれの範囲が限定的であっても、直上の舗装に陥没やセメント分の噴出痕が見られる場合、床版上面が土砂化しているなど上側からも損傷が拡大しつつあり、抜け落ちを生じるなど深刻な状態となりやすい状態である可能性が高い。 (写真は、桁橋の床版の例)</p>
<p>備考</p>

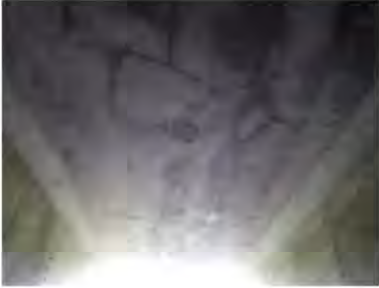
<p>例</p> <p>過去に補修・補強した部位からひびわれが生じている場合、変状の全貌が外観目視では判断できないことが多い。内部で劣化が進行している場合、危険な状態となっている可能性もある。</p>

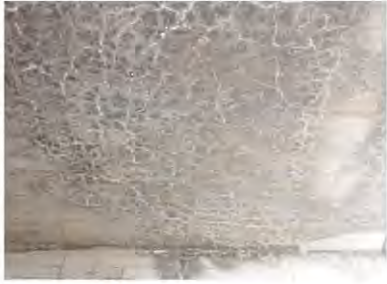
<p>例</p> <p>不規則なひびわれが発達したり、全面に顕著な変色が拡がっている場合には、アルカリ骨材反応の併発など複合的な劣化が生じていることが疑われる。</p>

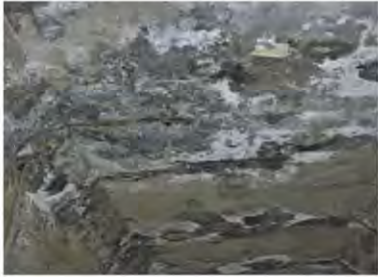
<p>例</p> <p>不規則なひびわれが発達したり、全面に顕著な変色が拡がっている場合には、アルカリ骨材反応の併発など複合的な劣化が生じていることが疑われる。</p>

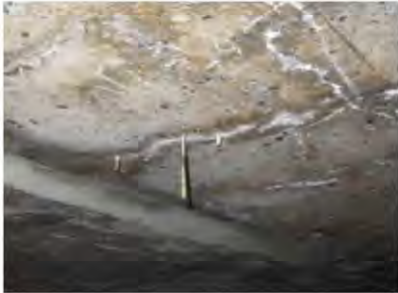
<p>例</p> <p>不規則なひびわれが発達したり、全面に顕著な変色が拡がっている場合には、アルカリ骨材反応の併発など複合的な劣化が生じていることが疑われる。</p>
<p>備考</p> <p>■塩害やアルカリ骨材反応を生じている場合、着実に劣化が進行することが多く、場合によっては急速に状態が変化することもある。そのため、塩害やアルカリ骨材反応を生じている可能性がある場合には、専門家の助言を受けるなどし、調査とそれらを踏まえた維持管理計画を検討するのがよい。</p>

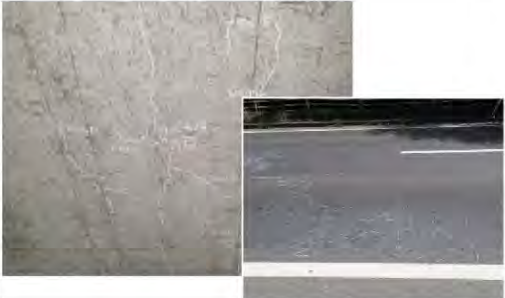
<p>例</p> <p>頂版コンクリートと舗装の両者にひびわれが見られる場合、土被りが浅いなど、活荷重による応力変動の繰り返しの影響を受けやすい場合には、床版ひびわれに発展する可能性もある。</p>

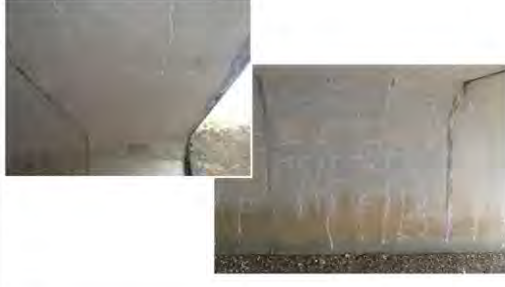
<p>例</p> <p>頂版から側壁に連続して規則的にひびわれが発生している場合には、配筋とひびわれの位置関係、使用材料、周辺地盤の沈下等に伴う土圧の増加など様々な観点から、原因を調べるのがよい。</p>

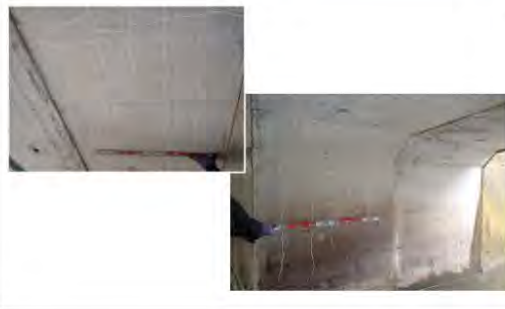
<p>例</p> <p>頂版から側壁に連続して規則的にひびわれが発生している場合には、配筋とひびわれの位置関係、使用材料、周辺地盤の沈下等に伴う土圧の増加など様々な観点から、原因を調べるのがよい。</p>

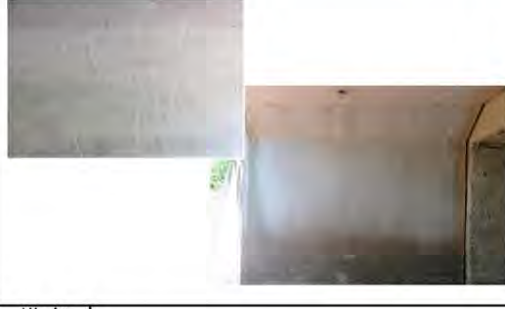
<p>例</p> <p>頂版から側壁に連続して規則的にひびわれが発生している場合には、配筋とひびわれの位置関係、使用材料、周辺地盤の沈下等に伴う土圧の増加など様々な観点から、原因を調べるのがよい。</p>
<p>備考</p> <ul style="list-style-type: none"> ■原因を調べるにあたっては、底版が存在しない、頂版・側壁・底版が互いに剛結されていない、途中で接合部があるなど、構造形式の想定に疑いがないかも確認しておくとうい。 ■周辺環境によっては、塩害などとの複合的な劣化についても調査が必要な場合もある。

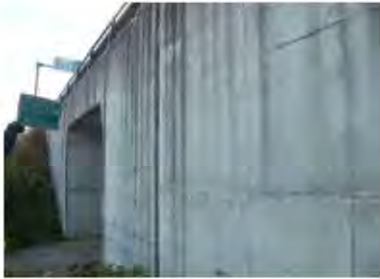
例	<p>底版周辺の地盤の変状等により、不同沈下が生じている場合や隣接する盛土部の沈下等の異常により構造物全体が沈下や傾斜、異常変位を生じている場合、土圧の異常、隣接するボックス同士の相互干渉などが生じている可能性がある。その場合、構造全体としての耐荷性能は低下している可能性がある。</p>
--	---	--

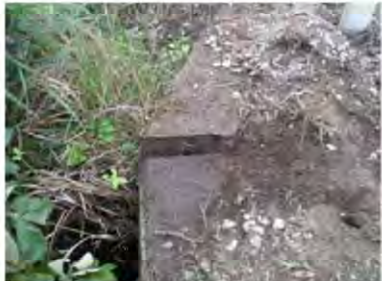
例	<p>構造物の周辺に土砂の流出痕が見られる場合、過去に液状化が生じた可能性がある。液状化が生じた場合、構造物に沈下や傾斜などの異常変位が見られることもあるが、明確な変状がなくとも支持力に影響が生じていたり、背面土の土圧に異常が生じていることもあるため注意が必要である。</p>
---	---	--

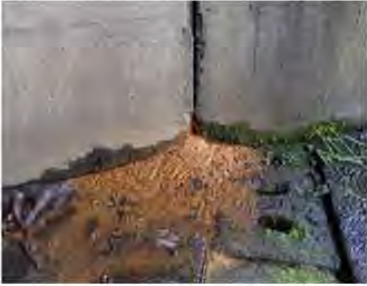
一般的性状	基礎部の洗掘などにより背面土が流出し、路面にひびわれや陥没が生じている例

例	ひびわれ部、打継ぎ目地、構造間の接合部、隣接するコンクリート擁壁との隙間などから土の流出が見られる場合、貫通部を通じて背面の土砂が流出している。空洞の発生や背面の土構造強度低下、土圧の異常などによって耐荷性能に深刻な悪影響を及ぼす可能性もある。また大雨時の流水などで急速に変状が進行することもある。

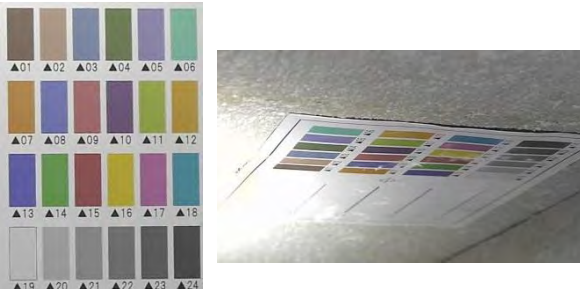
調査機器	カラーチャート見本	代表的な画像	評価
A

<p>テストパターンと正対して画像を取得できるケース（左写真）では、色調は正確に取得できる。テストパターンに対して斜め位置での撮影の場合、色調取得の精度は劣る（右写真）。</p>
B

■ 目視と機器による色調情報の違い

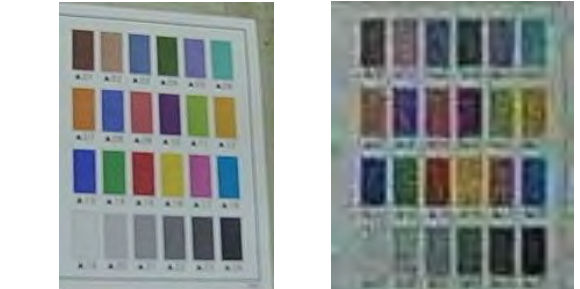
<p>テストパターンと正対して画像を取得できるケース（左写真）では、色調は正確に取得できる。テストパターンに対して斜め位置での撮影の場合、解像度及び色調取得の精度は劣る（右写真）。</p>
E

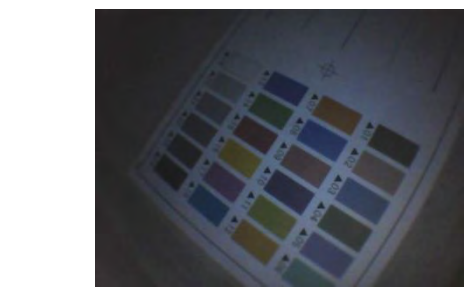
<p>光量不足により、色調の評価は困難である。</p>

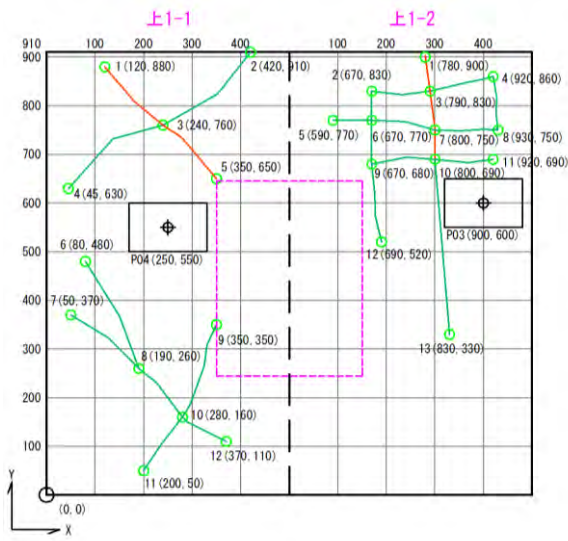
様々なひびわれパターン図

幅, 長さ, 方向 (縦, 横, 斜め), 格子状, 分岐, 位置 (中心部, 外縁部) 等の違い

■コンクリートのひびわれパターンに応じた見え方の例

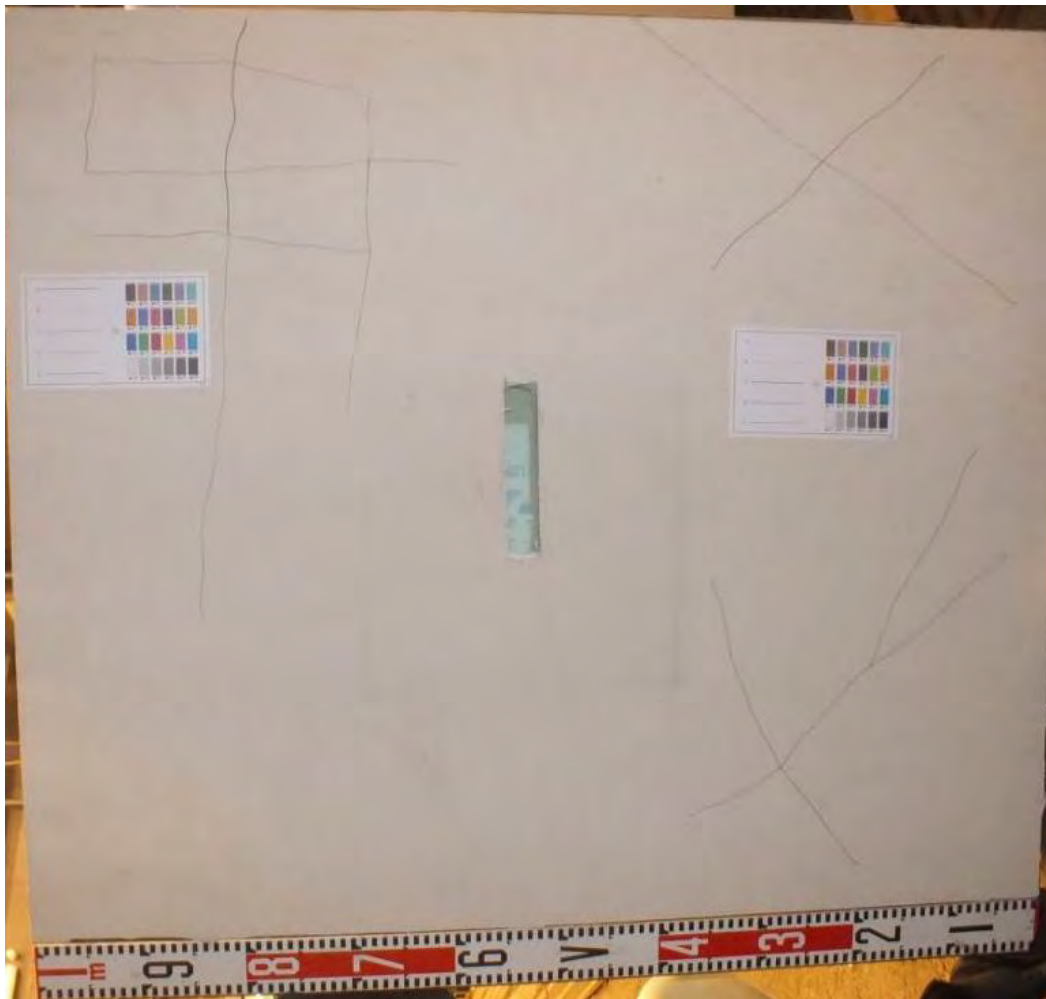
ひびわれ写真と
写真から作成した損傷図
(ただし, 左右反転)

—	0.2mm未満
—	0.2mm以上0.3mm未満
—	0.3mm以上

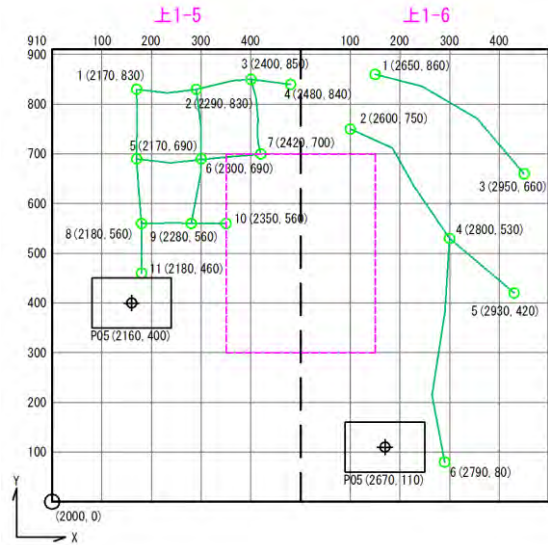
様々なひびわれパターン図

幅, 長さ, 方向 (縦, 横, 斜め), 格子状, 分岐, 位置 (中心部, 外縁部) 等の違い

■コンクリートのひびわれパターンに応じた見え方の例

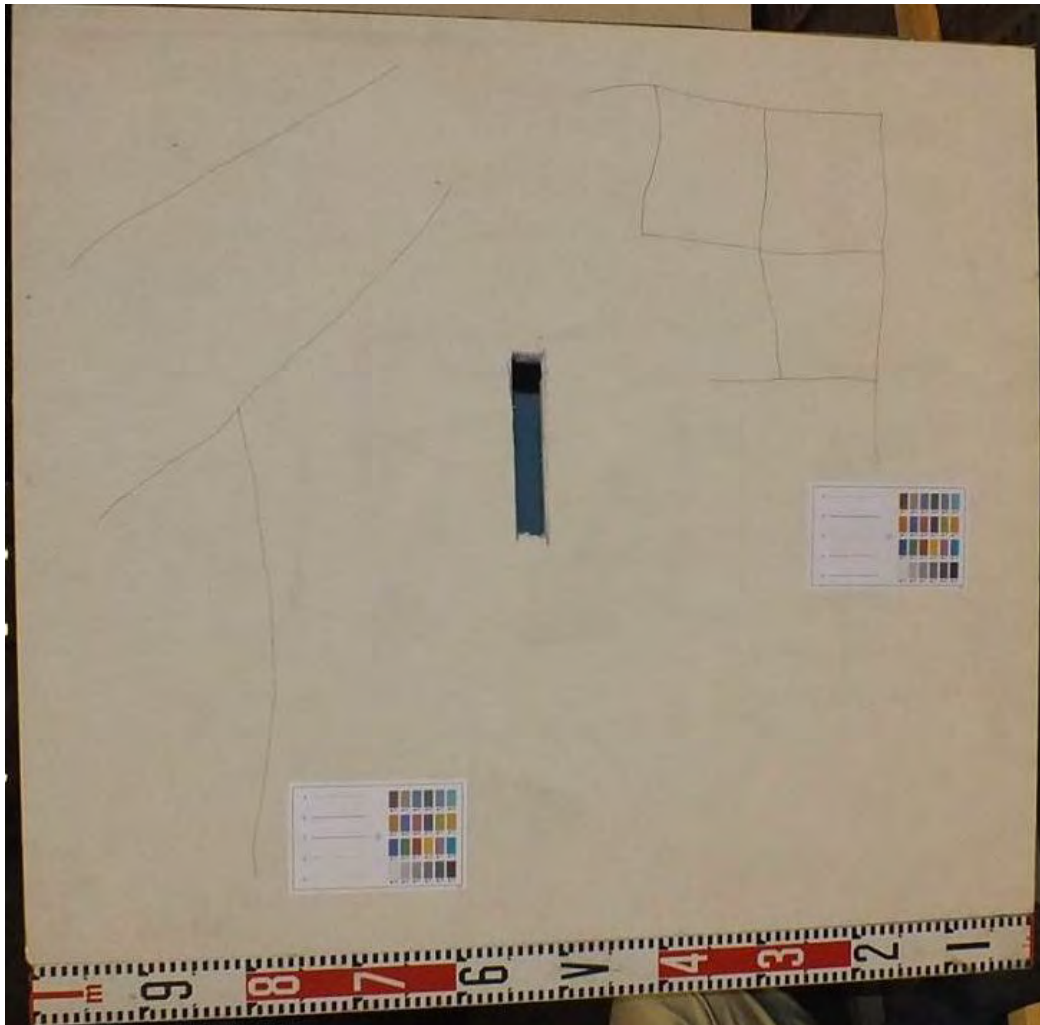
ひびわれ写真と

写真から作成した損傷図

—	0.2mm未満
—	0.2mm以上0.3mm未満
—	0.3mm以上
