シェッド，大型カルバート等
定期点検要領

平成26年10月

和歌山県 県土整備部 道路局 道路保全課

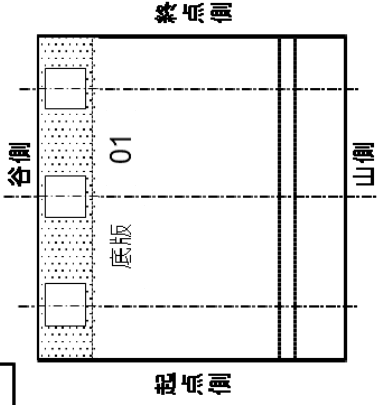
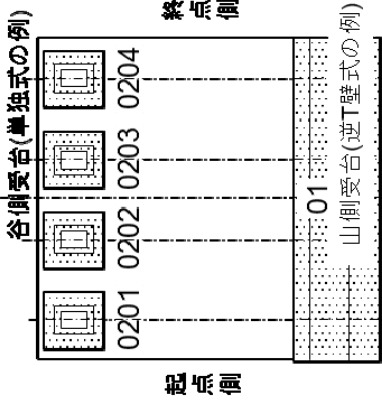
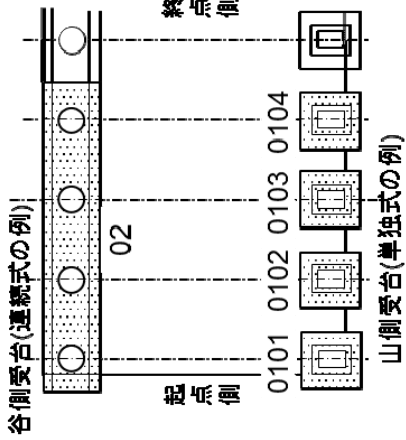
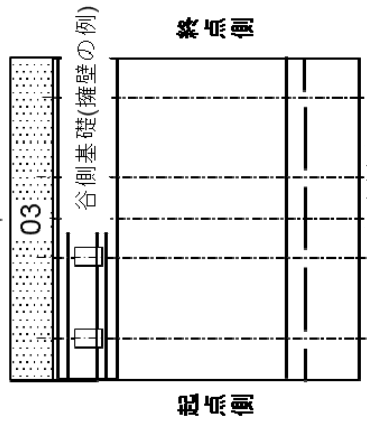
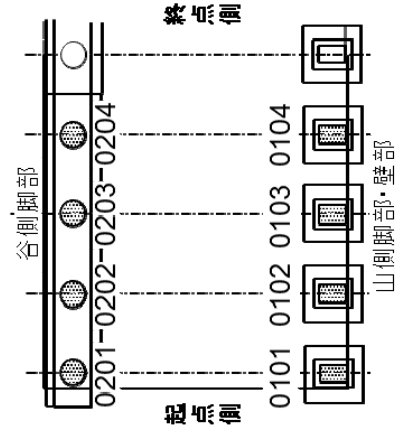
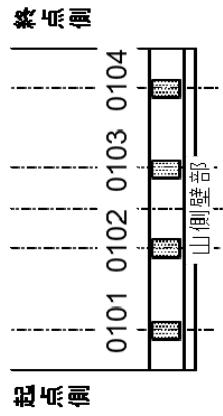
要素番号例 (付図-2)

下部構造

RC製シールド

PC製シールド

鋼製シールド

支承

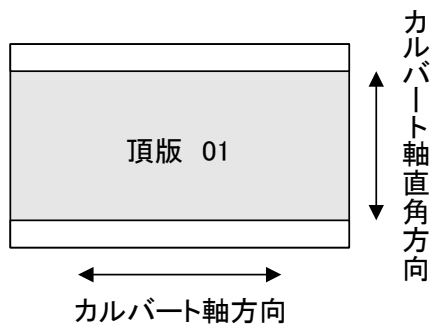
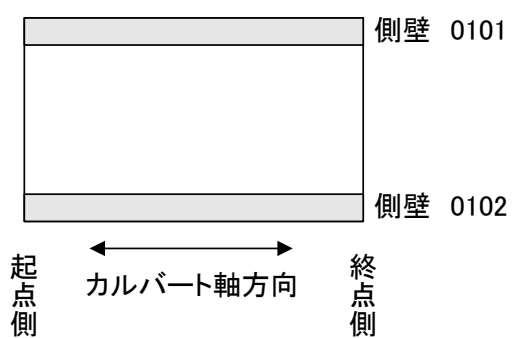
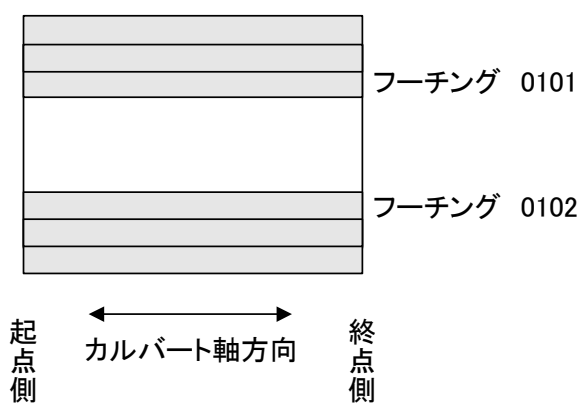
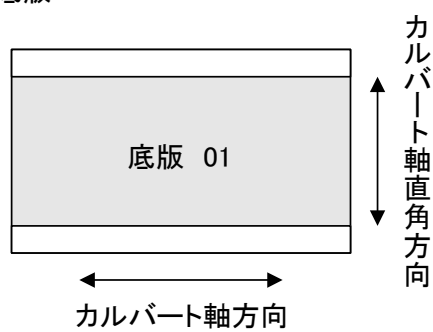
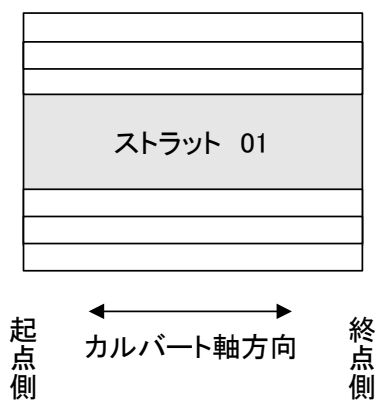
付図-3 要素番号例 (その1: カルバート本体)

頂版

側壁

フーチング

底板

ストラット

工種		材料		部材種別	
カルバート 本体	CV	コンクリート	C	頂版	Cr Crown
		その他	X	側壁	Sw Side wall
				底版	Ds Deck slab
				ストラット	St Strut
				その他	Sx
工種		材料		部材種別	
継手	J	鋼	S		
		その他	X		
工種		材料		部材種別	
ウイング	W	鋼	S		
		コンクリート	C		
		その他	X		
工種		材料		部材種別	
路上	R				
工種		材料		部材種別	
その他	X

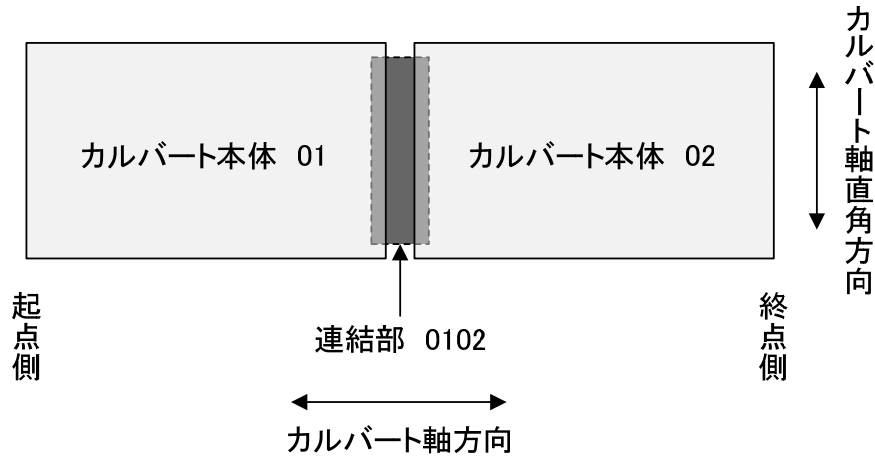
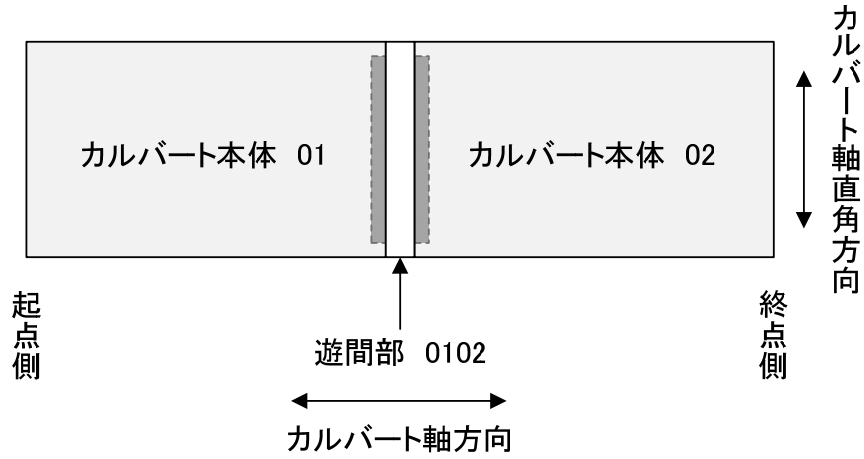
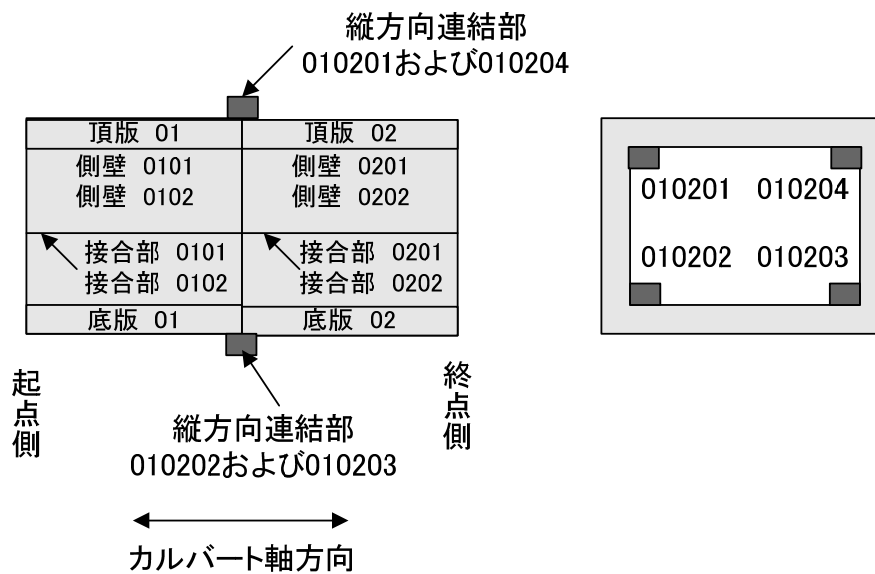
付図－4 要素番号例（その2：継手部）

連結部

遊間部

縦方向連結部 および接合部

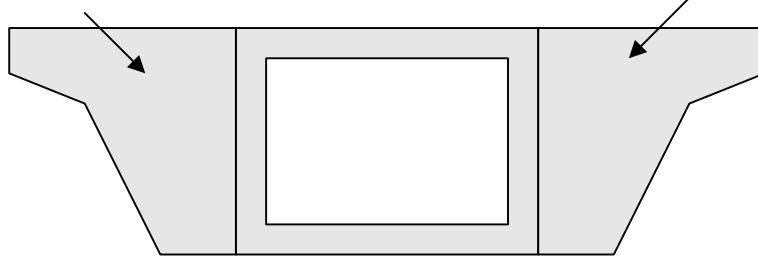
付図ー5 要素番号例 (その3 : ウイング部)

ウイング

ウイング
(起点側:0101,
終点側:0201)

ウイング
(起点側:0102,
終点側:0202)

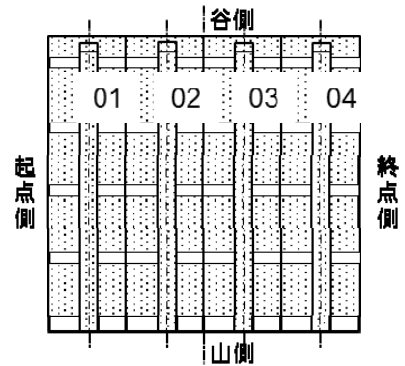
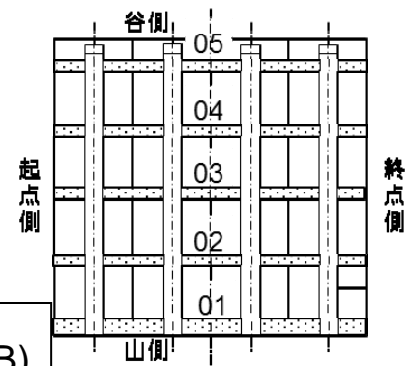
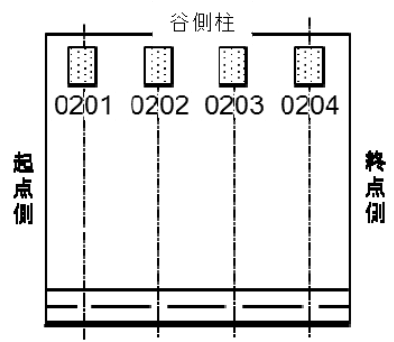
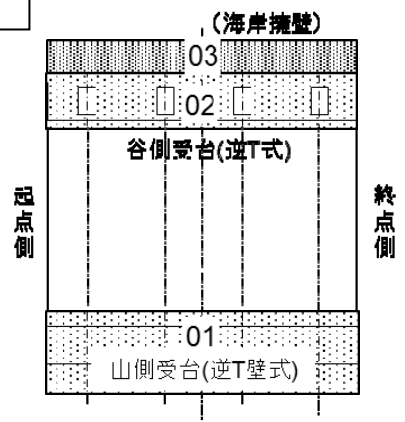
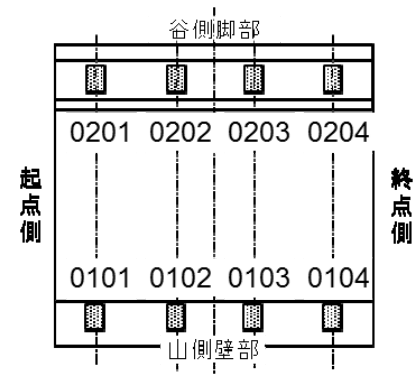
部
材
番
号
図

主梁(Mg)

横梁(Cr)

谷側柱(Co)

下部構造(SB)

支承(B)

工種	材料	部材種別			判定区分				備考
		名称	記号	部材番号	区分Ⅰの変状	区分Ⅱの変状	区分Ⅲの変状	区分Ⅳの変状	
SP	C	主梁	Mg	02.03			張出し部のひびわれからさび汁や遊離石灰が出ている。		路上に落下する恐れのある浮きは確認できない。
SP	C	横梁	Cr	02	コンクリート部材に剥離が生じている。				剥離は2012年9月に発生したものであり、進展はみられない。
SP	C	谷側柱	Co	0204		PC鋼材に沿ったひび割れが生じている。			ひび割れ幅は0.1mm未満程度、さび汁・遊離石灰の発生は見られない。
SP	X	目地部				PCシェッド頂版の目地部からわずかに漏水が生じている。			さび汁・遊離石灰の発生、緩衝材の流出は見られない。
SB	C	山側受台		01					
SB	C	海岸擁壁		03			コンクリート部材が摩耗・減厚している。		前回点検時点より、変状が若干進行している。
B		山側沓座部							
B		谷側柱基部					コンクリートヒンジ部にひびわれ、剥離、鉄筋露出・腐食が生じている。		
E		排水工			谷側柱に設置された排水管が破損している。				近傍のコンクリートに変状はみられない。（維持補修の範囲で対応？）
E		緩衝材上			設計で想定した大きさ以下の落石が法尻（裏込め土上）にある。				前回点検より変化はみられない。

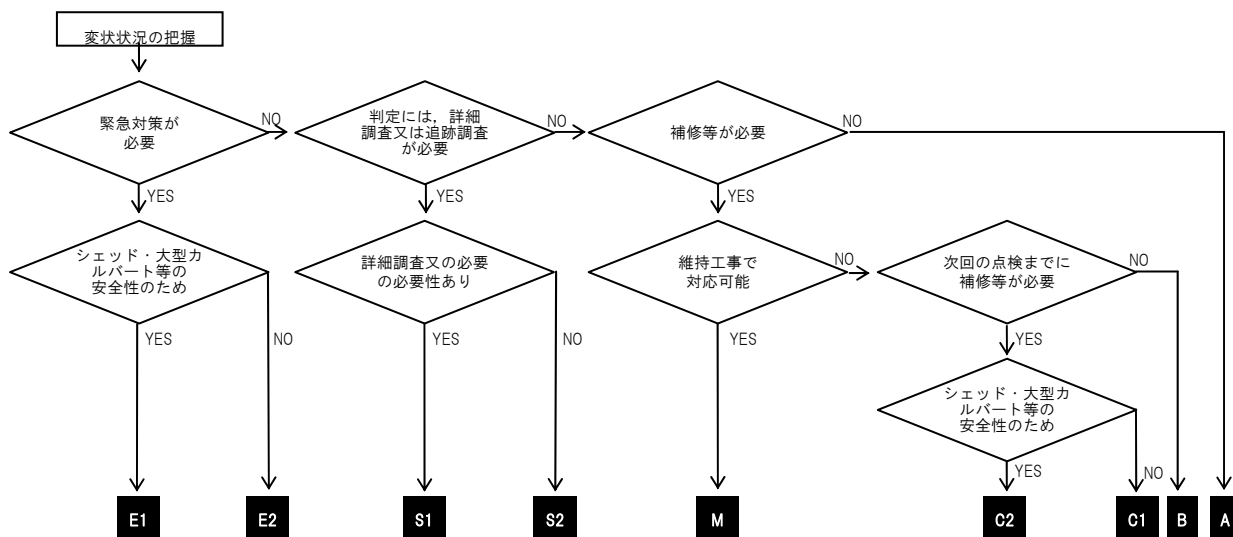
1.2 対策区分判定の流れ

対策区分判定の基本的な流れを次に示す。

本要領(案)においては、橋梁構造に対する新たな対策区分判定を参考に9つの対策区分としている。

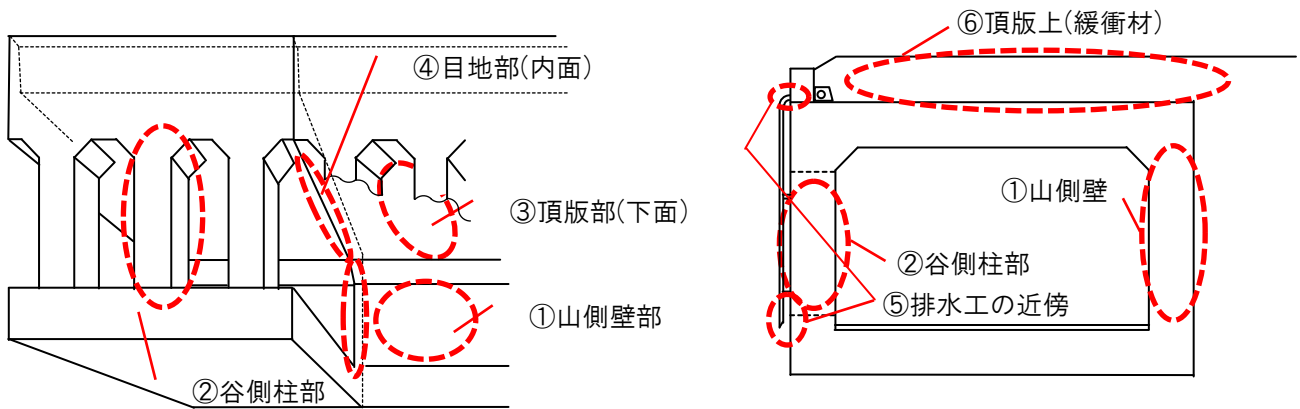
箱形 RC ロックシェッド

着目箇所	内容
①山側壁部	<ul style="list-style-type: none"> ■背面からの水が供給されることから、ひびわれ部では遊離石灰や錆汁が生じやすい。 ■寒冷地においては、壁下部に凍結防止剤の散布の影響による塩害・凍害劣化を生じやすい。 ■土圧や水圧、背面落石等により、壁体が前傾したり、谷側移動するような場合がある。
②谷側柱部	<ul style="list-style-type: none"> ■雨水が直接かかるなど環境が厳しく、変状が生じやすい。 ■地盤の影響を直接受け、沈下などが生じることがある。谷側が土砂のり面・斜面である場合には亀裂・地すべり・崩壊・流出などに留意する。 ■沿岸道路では、飛来塩分に曝され、塩害劣化を生じやすい。設計年次の古いシェッドでは鉄筋のかぶりが小さい。 ■寒冷地においては、柱下部に凍結防止剤の散布の影響による塩害・凍害劣化を生じやすい。
③頂版部(下面)	<ul style="list-style-type: none"> ■上面からの水が供給されることから、ひびわれ部では遊離石灰や錆汁が生じやすい。
④目地部(内面)	<ul style="list-style-type: none"> ■躯体の移動などに伴う目地処理、防水処理の変状により、目地部からの漏水、背面土砂の流出が生じる場合がある。 ■寒冷地においては、頂版部からの漏水により、つららが発生し、第三者被害の恐れがある。
⑤排水工の近傍	<ul style="list-style-type: none"> ■排水管の不良や不適切な排水位置により雨水の漏水・飛散の影響により、コンクリート部材の凍害劣化等が生じることがある。
⑥頂版上	<ul style="list-style-type: none"> ■緩衝材が設置されていないスノーシェッドでは、落石等による局部変状や目地部の防水工の変状が生じやすい。 ■設計上考慮していない崩土等が堆積している場合がある。 ■敷砂緩衝材は、部分的な流出が発生しやすい。 ■敷砂に樹木が繁茂することにより、緩衝効果が阻害されている場合がある。

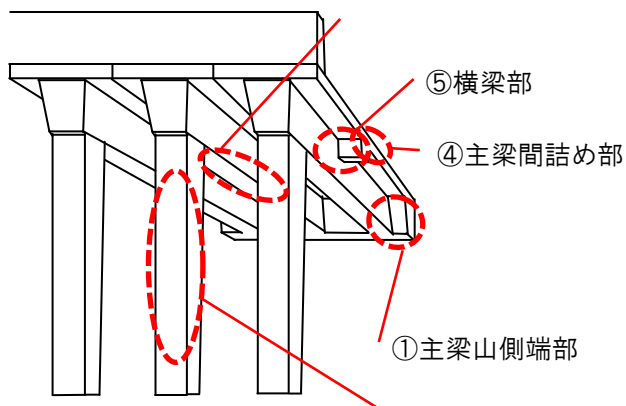
逆L形PCロックシェッド

ることがある.
⑧頂版上(緩衝材)	<ul style="list-style-type: none"> ■緩衝材の設置されていないスノーシェッドでは、落石等による局部変状や目地部の防水工の変状が生じやすい. ■設計上考慮していない崩土等が堆積している場合がある. ■敷砂緩衝材は、部分的な流出が発生しやすい. ■敷砂に樹木が繁茂することにより、緩衝効果が阻害されている場合がある.

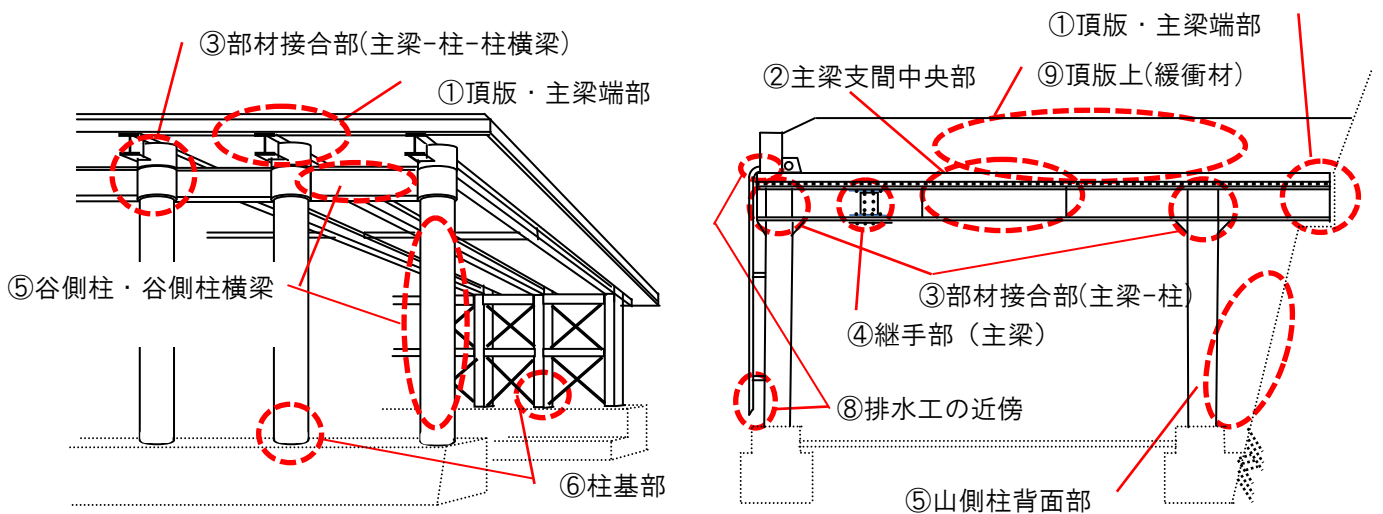
門形鋼製ロックシェッド

門形鋼製スノーシェッド

変状種類	着目箇所
塗膜劣化・皮膜劣化	桁全体，鋼製柱内部
腐食	桁端部（支承廻り，横梁），継手部，排水工近傍，鋼製柱内部，格点部，コンクリート埋込部，取合い部（柱添接部，柱と梁の隅角部，梁隅角部）
ゆるみ・脱落	リベットや高力ボルトによる継手部
亀裂	主梁と柱部材等との溶接接合部
変形・欠損（衝突痕）	頂版，車道直上部
漏水・滞水	梁端部，排水工近傍，格点部

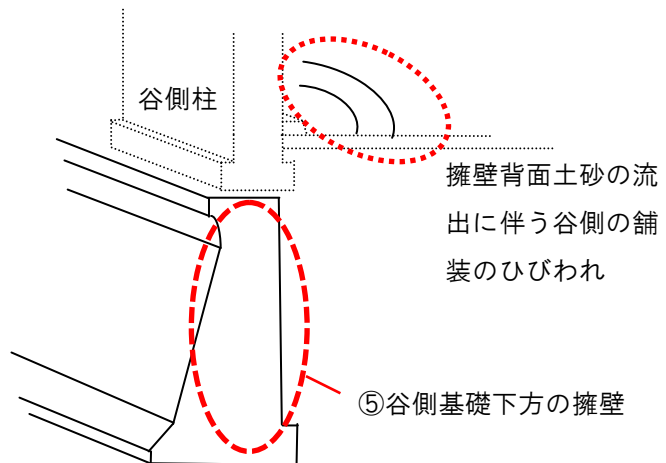
谷側基礎下方の擁壁

<p>⑤谷側基礎下方の擁壁</p>	<p>■地盤（谷側斜面）の影響を直接受けることから、沈下・傾斜・移動が生じやすい。</p> <p>■河川近傍の護岸擁壁や海岸擁壁の場合には、擁壁背面（舗装下）の土砂流出（吸い出し）が生じることがある。この場合、兆候として舗装の谷側にひびわれが生じることがあるので留意する。</p>
-------------------	--

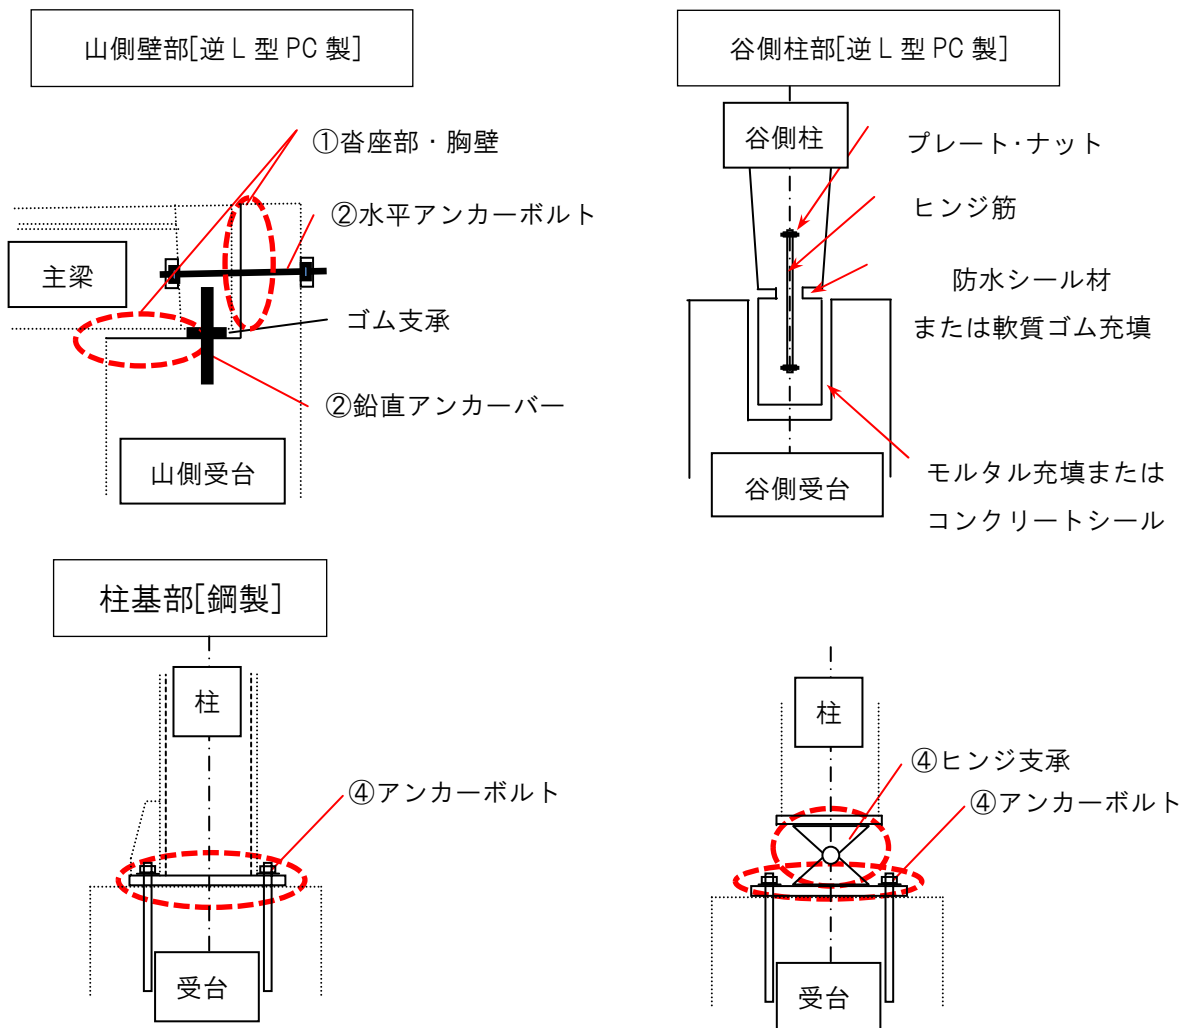
支承において特に変状が発生しやすく、点検をする上で重点的に着目する必要がある箇所を、支承の種類毎に下表に示す。

着目箇所	内容
①沓座部・胸壁部	<ul style="list-style-type: none"> ■狭隘な空間となりやすく、高湿度や塵埃の堆積など腐食環境が激しい場合が多く、鋼材の局部腐食や異常腐食も進行しやすい。 ■落石時や地震時において、アンカー近傍に大きな応力が作用し、割れや破損が生じやすい。
②鉛直アンカーバー	<ul style="list-style-type: none"> ■落石時や地震時に大きな応力を受けやすく、破損や破断が生じることがある。
③水平アンカーボルト	<ul style="list-style-type: none"> ■落石時や地震時に大きな応力を受けやすく、破断が生じやすい。
④鋼製柱基部	<ul style="list-style-type: none"> ■鋼製ヒンジ支承やアンカーボルト、ナット部で塗膜が変状しやすく、防食機能の低下や腐食が進行しやすい。

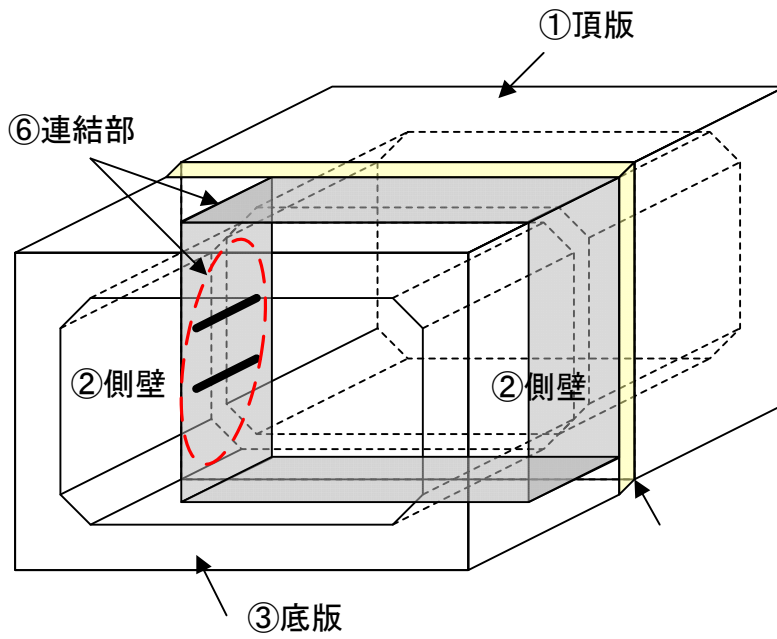
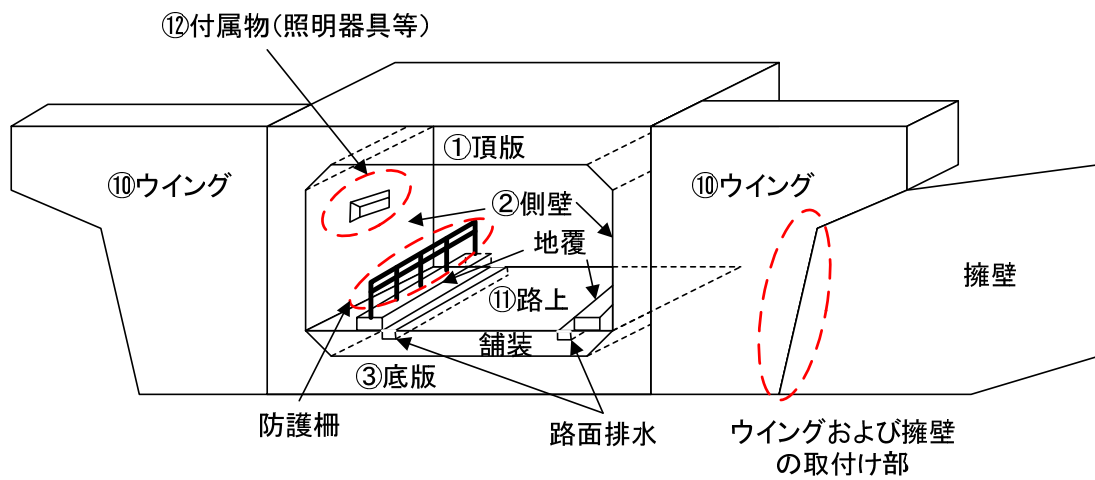
ボックスカルバートの構造例

主な着目箇所	着目のポイント
①頂版	<ul style="list-style-type: none"> ■上部道路の活荷重や上載土による力が作用し、クラックが生じやすい。亀甲状で幅の広いクラックが生じた場合には、コンクリートが剥離・落下することがある。 ■コンクリートが剥離した部分から水分や空気が侵入し、鉄筋の防食機能が劣化すると、鉄筋の腐食や破断に至り、構造安全上問題となる。
②側壁	<ul style="list-style-type: none"> ■付属物周りが弱点となり、クラックが進展しやすい。程度によっては、付属物の取付けが緩み、付属物が落下する可能性がある。 ■地震、継手前後における不同沈下への抵抗、低温下における裏込め土の凍上などにより過大な力が作用することに伴うクラックが生じやすい。 ■クラックが生じた部分から水分や空気が侵入して鉄筋の防食機能の劣化や鉄筋の腐食が始まったことによる、錆汁の跡、遊離石灰が見られる場合がある。
③底版	<ul style="list-style-type: none"> ■内空を通行する車両の活荷重による影響を受け、変形やクラックを生じる可能性がある。 ■継手の前後における不同沈下に抵抗する過大な力が作用し、底版部の変状につながる可能性がある。 ■底版の変状の兆候の多くは、内空道路面のひびわれ、不陸、段差により現れる。
④ストラット (門形カルバートの場合)	<ul style="list-style-type: none"> ■ストラットは、門形カルバートの両側壁のフーチングの間に設けられるが、点検時の着目のポイントは、基本的にボックスカルバートやアーチカルバートの底版と同様である。

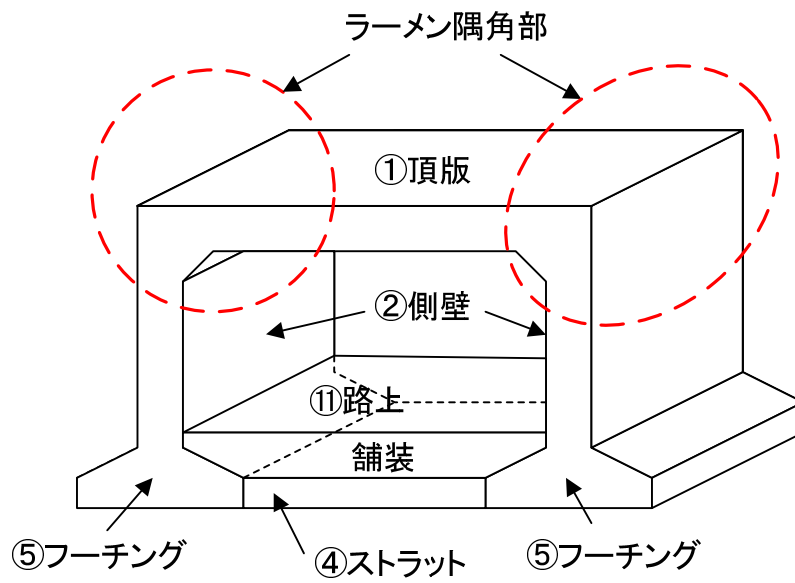
門形カルバート特有の構造例

<ul style="list-style-type: none"> ■門形カルバートで両側壁のフーチングとストラットの剛結状態が喪失するとフーチングの滑動によりラーメン隅角部が破壊するおそれがあるため、点検の際は確認が必要である。このような状態が生じている兆候も、内空道路路上のひびわれ、不陸、段差により現れる。
⑤フーチング (門形カルバートの場合)	<ul style="list-style-type: none"> ■フーチングとストラットの剛結状態が喪失していないか確認が必要である。 ■フーチングに滑動や沈下が生じた影響で、ラーメン隅角部の変形、ひびわれや内空道路路上のひびわれ、不陸、段差が生じていないか確認が必要である。 ■ストラット設置の有無とは関係なく、フーチング自体でもひびわれやコンクリートのうき、剥離、鉄筋の腐食が生じて、支持力不足に至っていないか確認が必要である。
⑥連結部	<ul style="list-style-type: none"> ■継手前後のカルバートブロック間で大きな相対変位が生じた場合、前後のブロック同士を連結していたジョイントバーや止水板の抜け出し、切断により、連結部としての役割を果たさなくなる。 ■連結部の機能が喪失すると、継手部のずれや開き、段差が進展し、そこから土砂や地下水が流入するおそれがある。それによって、通行不可能な状態となったり、カルバート本体に過剰な力が作用するおそれがある。 ■連結部の機能喪失の可能性については、継手前後のカルバートブロック間の段差や水平方向のずれ、遊間部の目地材の破損の有無から確認する。
⑦遊間部	<ul style="list-style-type: none"> ■継手前後のカルバートブロック間の相対変位や経年劣化により、連結部を覆い、前後で遊間を確保しながら接続していた遊間部の目地材が劣化や破損すると、そこから地下水や土砂の流入、連結部の劣化を進展させる可能性がある。 ■特に、地下水の流入が少量でも長期にわたり続くと、連結部の部材の劣化や腐食、破損が進み、その役割を果たさなくなる可能性がある。 ■遊間部からの地下水の流入の形跡は、カルバートブロック端部に水が流れたしみや、石灰の遊離の様子から確認できる。寒冷地においては、頂版部からの漏水により、つららが発生し、第三者被害のおそれがある状態になることもある。

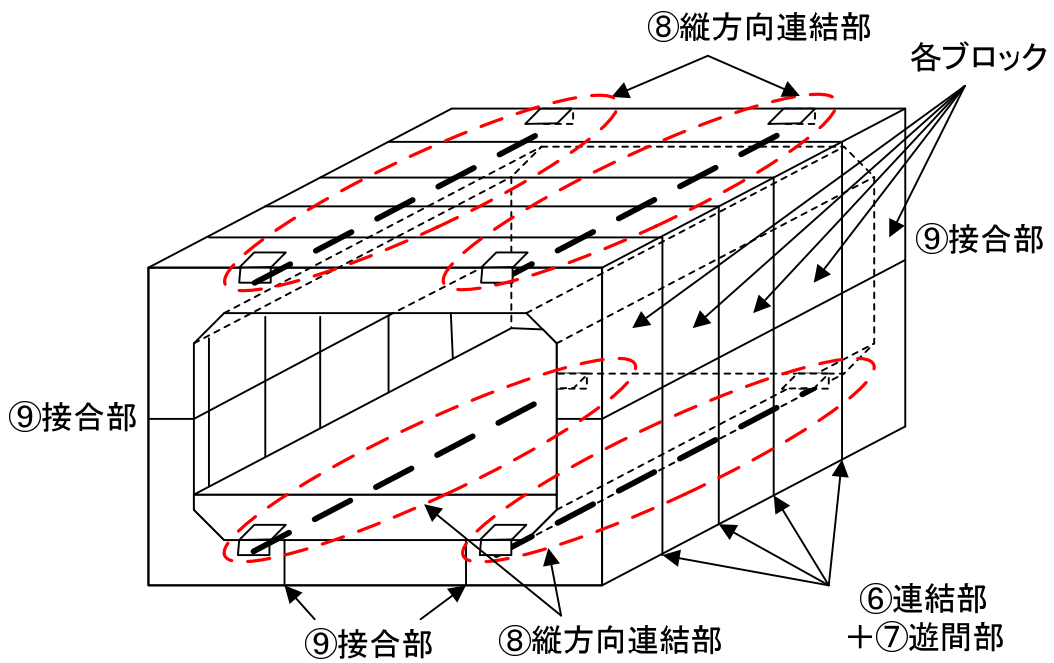
プレキャストカルバート特有の構造例

<p>(プレキャストカルバートの場合)</p>	<p>ている PC 鋼材や高力ボルトが劣化、破断すると、連結の機能が喪失し、継手部のずれや開きによる前後のカルバートブロック間の大きな相対変位や内空道路面の段差が生じる。</p> <p>■連結の機能が喪失すると、縦方向連結部や接合部、各ブロック間の遊間部からの地下水や土砂の流入により内空が通行不可能となったり、カルバート本体に過剰な力が作用し、コンクリートが劣化して強度低下に至るおそれもある。</p>
<p>⑨接合部 (プレキャストカルバートの場合)</p>	<p>■工場製品の各カルバートブロックが側壁や底版の部分でさらに分割されている場合に、これらを一体化するために、接合金具や PC 鋼材により接合している部分である。</p> <p>■接合部の機能が損失すると、カルバートブロックの分割された各部材に過剰な力が作用したり、接合部からの地下水や土砂の流入により内空が通行不可能となるおそれがある。</p> <p>■接合部の機能損失は、接合部における接合金具や PC 鋼材の劣化や機能損失は、これらの腐食による錆汁の漏れ出し、接合部を埋めていた止水材の変状、側壁の上下の段差、内空道路面の段差等により確認できる。</p>
<p>⑩ウイング</p>	<p>■ウイング部のコンクリートのひびわれ、うき、剥離、落下、鉄筋の露出や腐食、破断がないか確認する。</p> <p>■ウイングの擁壁等への取付け部の大きな開きや、そこからの裏込め土の流出がないか確認する。取付け部の大きな開きがある場合、そこから水分や空気が流入し、カルバート本体のコンクリートを劣化させる可能性がある。裏込め土の流出が著しい場合、裏込め部の沈下が生じる可能性がある。</p>

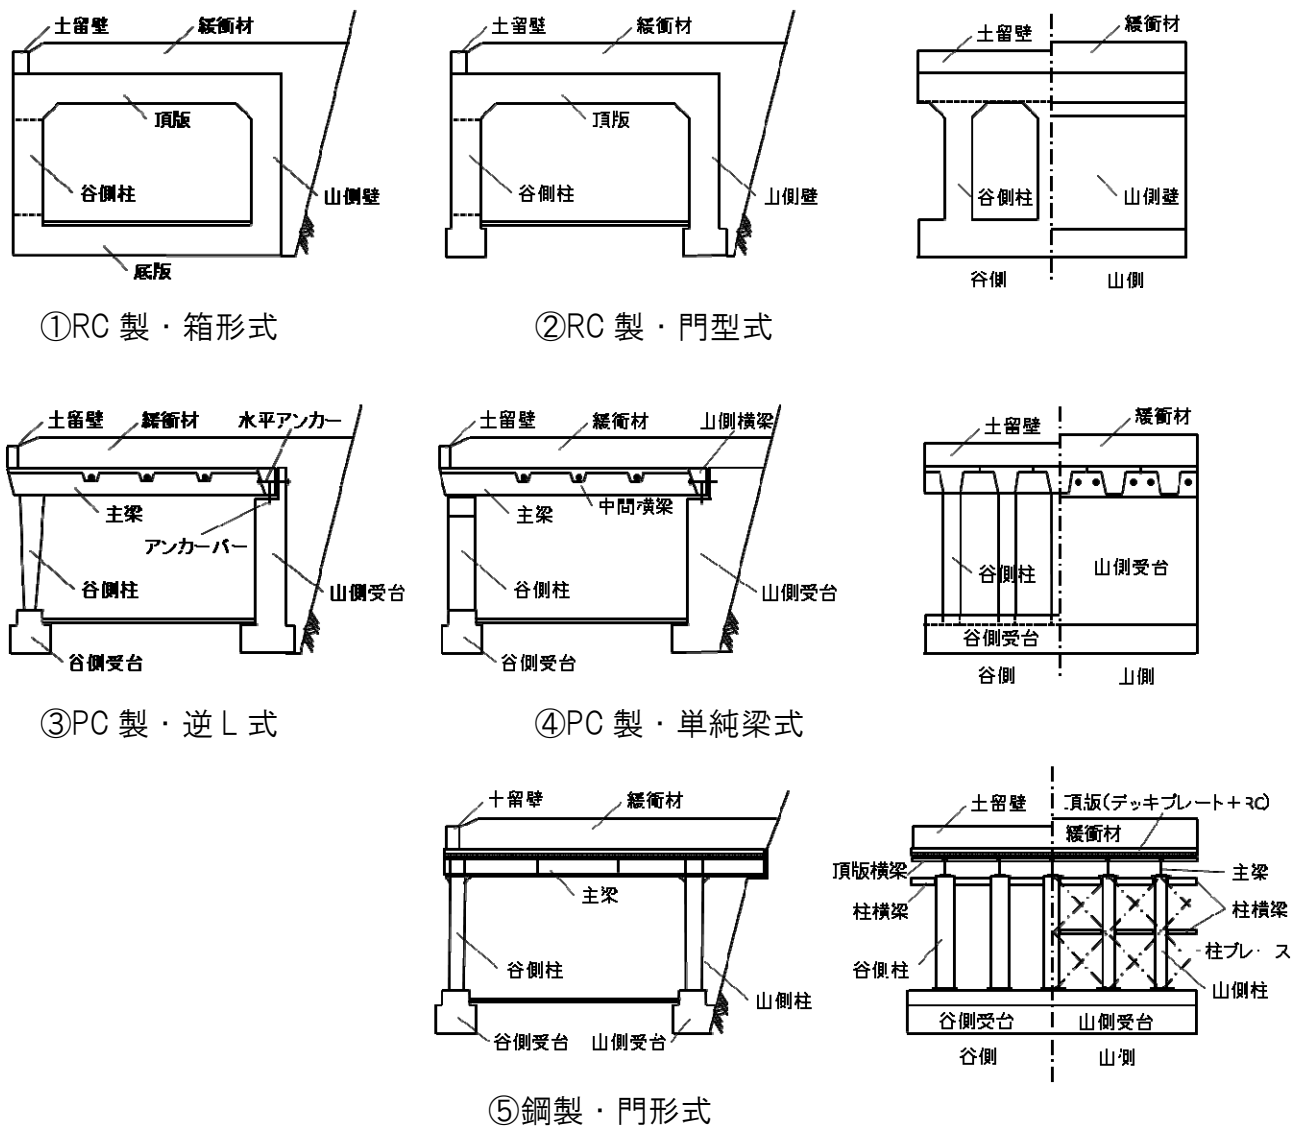
本参考資料(案)で対象とするロックシェッド・スノーシェッドの構造形式は、「落石対策便覧(平成12年6月)」（日本道路協会）に示されるものを想定している(図-1)。なお、これらとは異なる形式のシェッドやスノーシェルター等にも適用が可能である。

図-1 対象とするシェッドの形式（ロックシェッドの例：緩衝材あり）

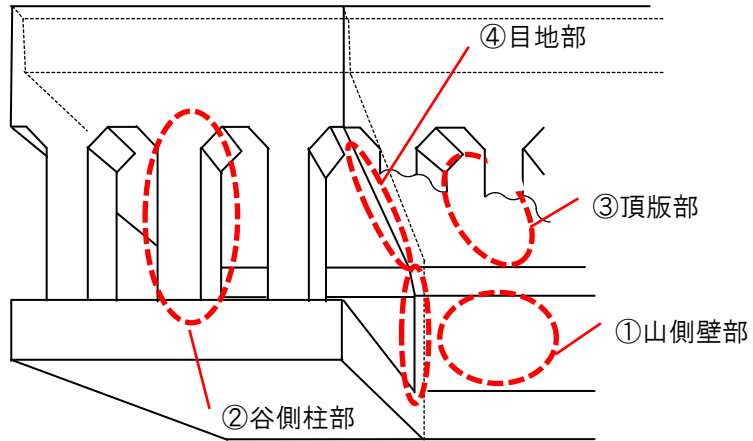
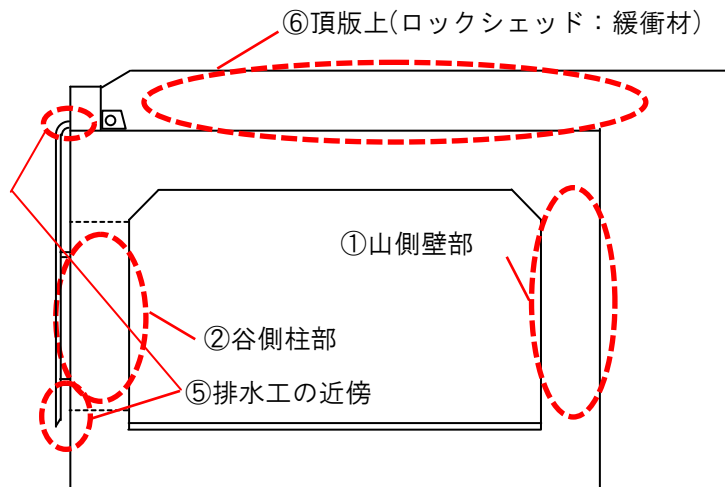
箱形 RC ロックシェッド

主な着目箇所	着目のポイント
①山側壁部	<ul style="list-style-type: none"> ■背面からの水が供給されることから、ひびわれ部では遊離石灰や錆汁が生じやすい。 ■寒冷地においては、壁下部に凍結防止剤の散布の影響による塩害・凍害劣化を生じやすい。 ■土圧や水圧、背面落石等により、壁体が前傾したり、谷側移動するような場合がある。
②谷側柱部	<ul style="list-style-type: none"> ■雨水が直接かかるなど環境が厳しく、変状が生じやすい。 ■地盤の影響を直接受け、沈下などが生じることがある。谷側が土砂のり面・斜面である場合には亀裂・地すべり・崩壊・流出などに留意する。 ■沿岸道路では、飛来塩分に曝され、塩害劣化を生じやすい。設計年次の古いシェッドでは鉄筋のかぶりが小さい。 ■寒冷地においては、柱下部に凍結防止剤の散布の影響による塩害・凍害劣化を生じやすい。
③頂版部(下面)	<ul style="list-style-type: none"> ■上面からの水が供給されることから、ひびわれ部では遊離石灰や錆汁が生じやすい。
④目地部(内面)	<ul style="list-style-type: none"> ■躯体の移動などに伴う目地処理、防水処理の変状により、目地部からの漏水、背面土砂の流出が生じる場合がある。 ■寒冷地においては、頂版部からの漏水により、つららが発生し、第三者被害の恐れがある。
⑤排水工の近傍	<ul style="list-style-type: none"> ■排水管の不良や不適切な排水位置により雨水の漏水・飛散の影響により、コンクリート部材の凍害劣化等が生じることがある。
⑥頂版上面	<ul style="list-style-type: none"> ■緩衝材の設置されていないスノーシェッドでは、落石等による局部変状や目地部の防水工の変状が生じやすい。 ■設計上考慮していない崩土等が堆積している場合がある。 ■敷砂緩衝材は、部分的な流出が発生しやすい。 ■敷砂に樹木が繁茂することにより、緩衝効果が阻害されている場合がある。

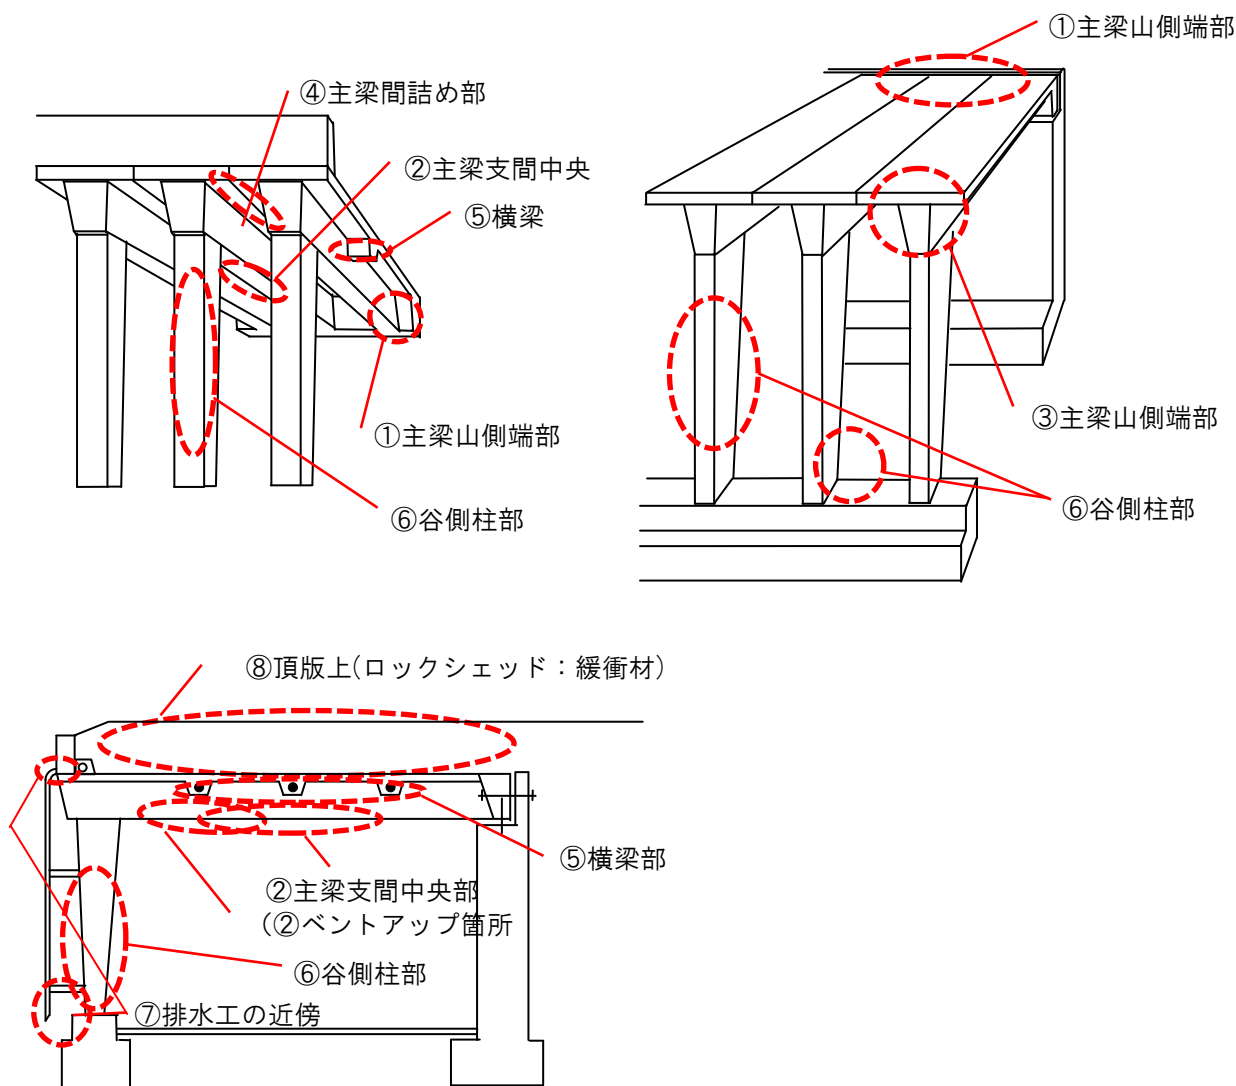
逆L形PCロックシェッド

主な着目箇所	着目のポイント
①主梁山側端部	<ul style="list-style-type: none"> ■山側主梁端部と山側受台胸壁部の隙間（遊間）の防水が十分でない場合、漏水の発生により、主梁や受台の変状のみならず、支承部の腐食などが生じることがある。 ■上部工の異常移動や下部工の移動・沈下等により、遊間部の防水工に変状を生じていることがある。 ■落石時や地震時において、アンカー近傍部に大きな応力を受けやすく、割れ、破損、もしくは破断が生じやすい。 ■端部付近腹部には、せん断ひびわれが生じやすい。
②主梁支間中央部	<ul style="list-style-type: none"> ■PC 鋼材が曲げ上げ配置(ベントアップ)された主梁では、ベントアップモルタルの剥落が生じやすい。 ■大きな曲げ応力が発生する部位であり、ひびわれなどで部材が大きく変状すると、上部工の落下など致命的な影響が懸念される。 ■PC 鋼材の腐食により、主梁下面に縦方向方のひびわれが生じることがある。 ■地震等により、ブロック端部に局部破壊を生じやすい。 ■通行車両（大型重機等）の衝突による変形や欠損が生じていることがある。
③主梁谷側端部	<ul style="list-style-type: none"> ■谷側端部は庇となっており、寒冷地においては、つららや融雪期の乾湿繰り返しにより凍害劣化を生じやすい。
④主梁間詰め部 (横梁位置)	<ul style="list-style-type: none"> ■横梁位置の間詰め部では、主梁上面からの水の供給により、遊離石灰やさび汁が生じやすい。
⑤横梁部	<ul style="list-style-type: none"> ■PC 鋼材の腐食により、横梁下面に縦方向方のひびわれが生じることがある。
⑥谷側柱部	<ul style="list-style-type: none"> ■グラウト不良などにより、柱に沿った鉛直方向のひびわれが生じることがある。 ■沿岸道路では、特に谷側柱部は海からの飛来塩分に曝され、塩害劣化を生じやすい。 ■寒冷地においては、柱下部に凍結防止剤の散布の影響による塩害・凍害劣化を生じやすい。

⑦排水工の近傍	<ul style="list-style-type: none"> ■ 排水管の不良や不適切な排水位置により雨水の漏水・飛散の影響により、コンクリート部材の凍害劣化等が生じることがある。
⑧頂版上面	<ul style="list-style-type: none"> ■ 緩衝材の設置されていないスノーシェッドでは、落石等による局部変状や目地部の防水工の変状が生じやすい。 ■ 設計上考慮していない崩土等が堆積している場合がある。 ■ 敷砂緩衝材は、部分的な流出が発生しやすい。 ■ 敷砂に樹木が繁茂することにより、緩衝効果が阻害されている場合がある。

逆L形PCスノーシェッド

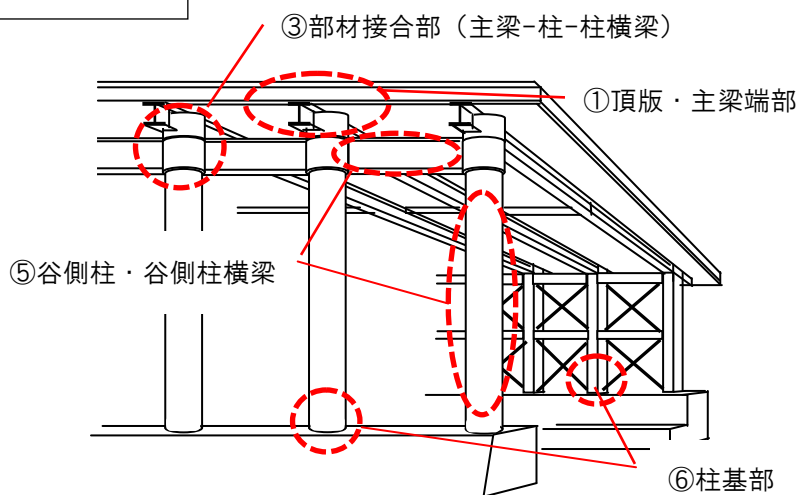
門形鋼製スノーシェッド

主な着目箇所	着目のポイント
①頂版・主梁端部	<ul style="list-style-type: none"> ■雨水が直接かかる場所では、腐食が生じやすい。 ■沿岸道路では、海からの飛来塩分に曝され、谷側端部には塩害劣化が生じやすい。
②主梁支間中央部	<ul style="list-style-type: none"> ■落石時や地震時に大きな応力を受けやすく、割れ、破損、もしくは破断が生じやすい。 ■落石や崩土等により、主梁が横倒れ座屈することがある。 ■デッキプレート接合部材やブレーシング部材が腐食により破断しやすい。 ■通行車両（大型重機等）の衝突による変形や欠損が生じていることがある。
③部材接合部 （主梁-柱-柱横梁）	<ul style="list-style-type: none"> ■主梁-柱接合部は、落石時や地震時に大きな応力を受けやすく、割れ、破損、もしくは破断が生じやすい。 ■部材が輻輳して狭隘部となりやすく、腐食環境が厳しい場合が多く、局部腐食や異常腐食が進行しやすい。
④継手部	<ul style="list-style-type: none"> ■ボルト継手部は、連結板やボルト・ナットによって雨水や塵埃の堆積が生じやすく、腐食が生じやすい。 ■ボルト、ナット、連結板は、角部・縁部で塗膜が変状しやすいだけでなく、塗装膜厚が確保しにくい部位であるため、防食機能の低下や腐食が進行しやすい。 ■溶接継手部は、亀裂が発生しやすい。
⑤谷側柱・谷側柱横梁	<ul style="list-style-type: none"> ■雨水が直接かかる場所では、腐食が生じやすい ■沿岸道路では、海からの飛来塩分に曝され、塩害劣化を生じやすい。
⑥柱基部	<ul style="list-style-type: none"> ■路面水、特に凍結防止剤を含む路面水の飛散により、局部腐食や異常腐食が生じやすい場合がある。 ■コンクリート埋め込み部には土砂や水がたまりやすく、局部腐食や異常腐食も進行しやすい。
⑦山側柱背面部	<ul style="list-style-type: none"> ■山側斜面の経年変化により、背面部に落石、崩土等が堆積している場合がある。

⑧排水工の近傍	<ul style="list-style-type: none"> ■ 排水管の不良や不適切な排水位置により雨水の漏水・飛散の影響により、鋼部材の腐食やコンクリート部材の凍害劣化等を生じることがある。
⑨頂版上面	<ul style="list-style-type: none"> ■ 緩衝材の設置されていないスノーシェッドでは、落石等による局部変状や目地部の防水工の変状が生じやすい。 ■ 設計上考慮していない崩土等が堆積している場合がある。 ■ 敷砂緩衝材は、部分的な流出が発生しやすい。 ■ 敷砂に樹木が繁茂することにより、緩衝効果が阻害されている場合がある。

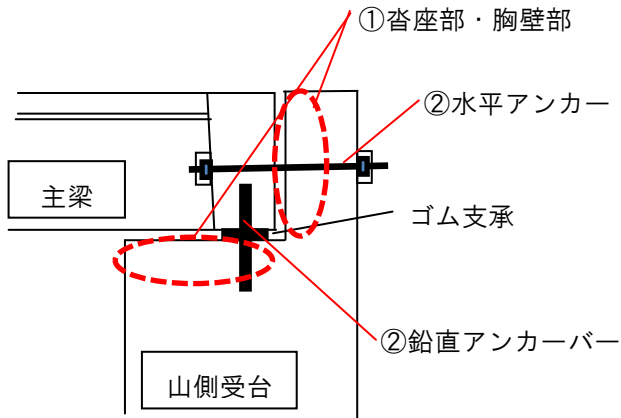
支承部構造（山側壁部）
[逆L型PC製の例]

主な着目箇所	着目のポイント
①沓座部・胸壁部	■狭隘な空間となりやすく、高温度や塵埃の堆積など腐食環境が激しい場合が多く、鋼材の局部腐食や異常腐食も進行しやすい。 ■落石時や地震時において、アンカー近傍に大きな応力が作用し、割れや破損が生じやすい。
②アンカー	■落石時や地震時に大きな応力を受けやすく、破損や破断が生じることがある。
③アンカーボルト	■落石時や地震時に大きな応力を受けやすく、破断が生じやすい。 ■ボルト、ナット部で塗膜が変状しやすく、防食機能の低下や腐食が進行しやすい。
④鋼製柱基部	■鋼製ヒンジ支承やボルト、ナット部で塗膜が変状しやすく、防食機能の低下や腐食が進行しやすい。

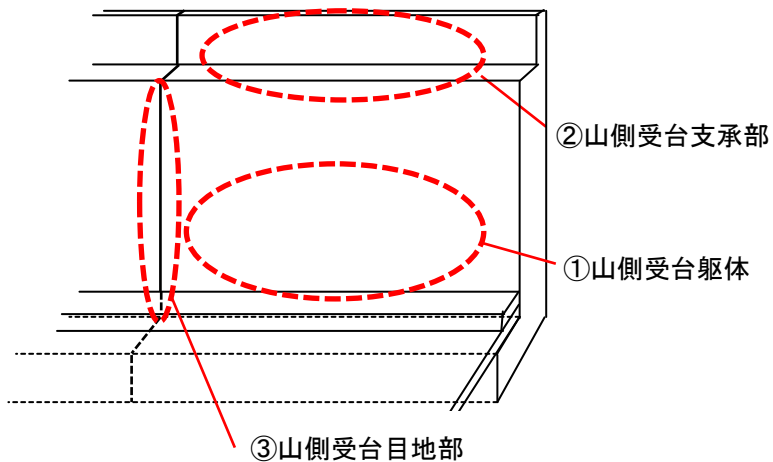
山側受台

主な着目箇所	着目のポイント
①山側受台躯体	<ul style="list-style-type: none"> ■雨水が直接かかる場所では、ひびわれが生じやすい。 ■背面からの水が供給されることから、ひびわれ部では遊離石灰や錆汁が生じやすい。 ■地盤の影響を直接受けることから、沈下・傾斜・移動が生じやすい。 ■寒冷地においては、受台下部に凍結防止剤の散布の影響による塩害・凍害劣化を生じやすい。
②山側受台支承部	<ul style="list-style-type: none"> ■支承部は、狭隘な空間となりやすく、高湿度や塵埃の堆積など腐食環境が激しく、劣化も進行しやすい。 ■アンカーバー等が設置された支承部では、特にひびわれが生じやすい。
③山側受台目地部	<ul style="list-style-type: none"> ■躯体の移動などに伴う目地処理、防水処理の変状により、目地部からの漏水、背面土砂の流出が生じる場合がある。
④谷側受台躯体	<ul style="list-style-type: none"> ■谷側部では、雨水が直接かかるなど環境が厳しく、変状が生じやすい。 ■地盤の影響を直接受けることから、沈下・傾斜・移動が生じやすい。谷側が土砂のり面・斜面である場合には亀裂・地すべり・崩壊・流出などに留意する。 ■沿岸道路では、海からの飛来塩分に曝され、塩害劣化を生じやすい。 ■寒冷地においては、凍結防止剤の散布の影響による塩害・凍害劣化を生じやすい。
⑤谷側基礎下方の擁壁	<ul style="list-style-type: none"> ■地盤（谷側斜面）の影響を直接受けることから、沈下・傾斜・移動が生じやすい。 ■河川近傍の護岸擁壁や海岸擁壁の場合には、擁壁背面（舗装下）の土砂流出（吸い出し）が生じることがある。この場合、兆候として舗装の谷側にひびわれが生じることがあるので留意する。

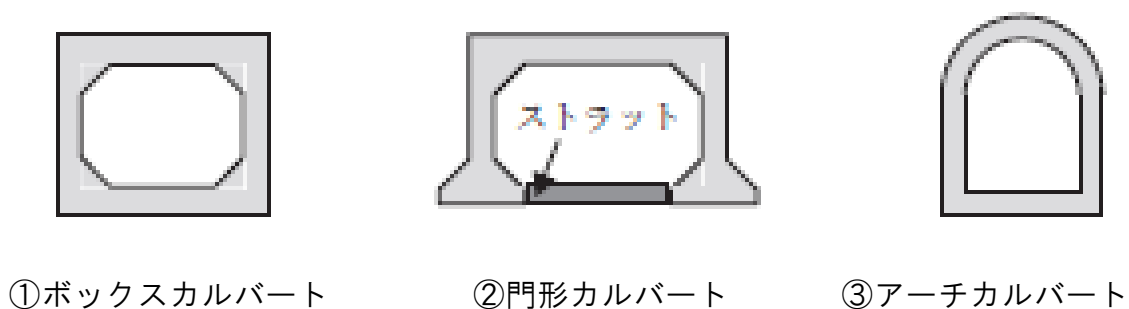
本参考資料(案)で対象とするカルバートの構造形式は、剛性ボックスカルバートを想定している。断面形状の違い、場所打ちであるかプレキャスト部材によるかの違いはあるが、主としてコンクリート部材によるものである(図-1)。

図-1 対象とするカルバートの種類
