# 第2回 太田川を考える会

和歌山県

## 2. 太田川の現状と課題

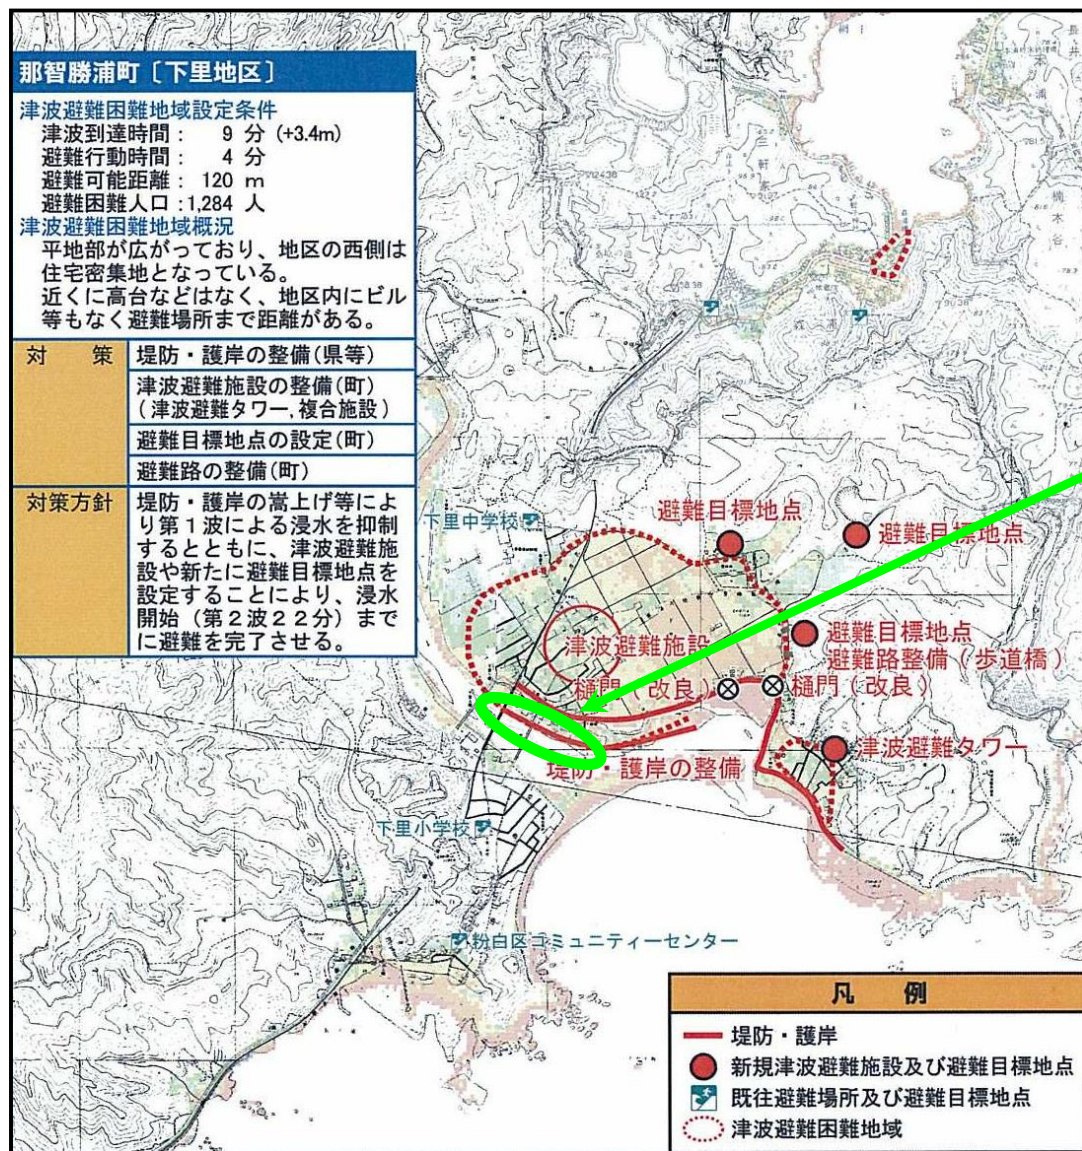
# ●東海・東南海・南海地震への対応

東海・東南海・南海地震による津波から安全に避難し、人的被害を防ぐことを目標

太田川に浸入した津波による人的被害を防ぐ

河川整備計画において対象とする対策

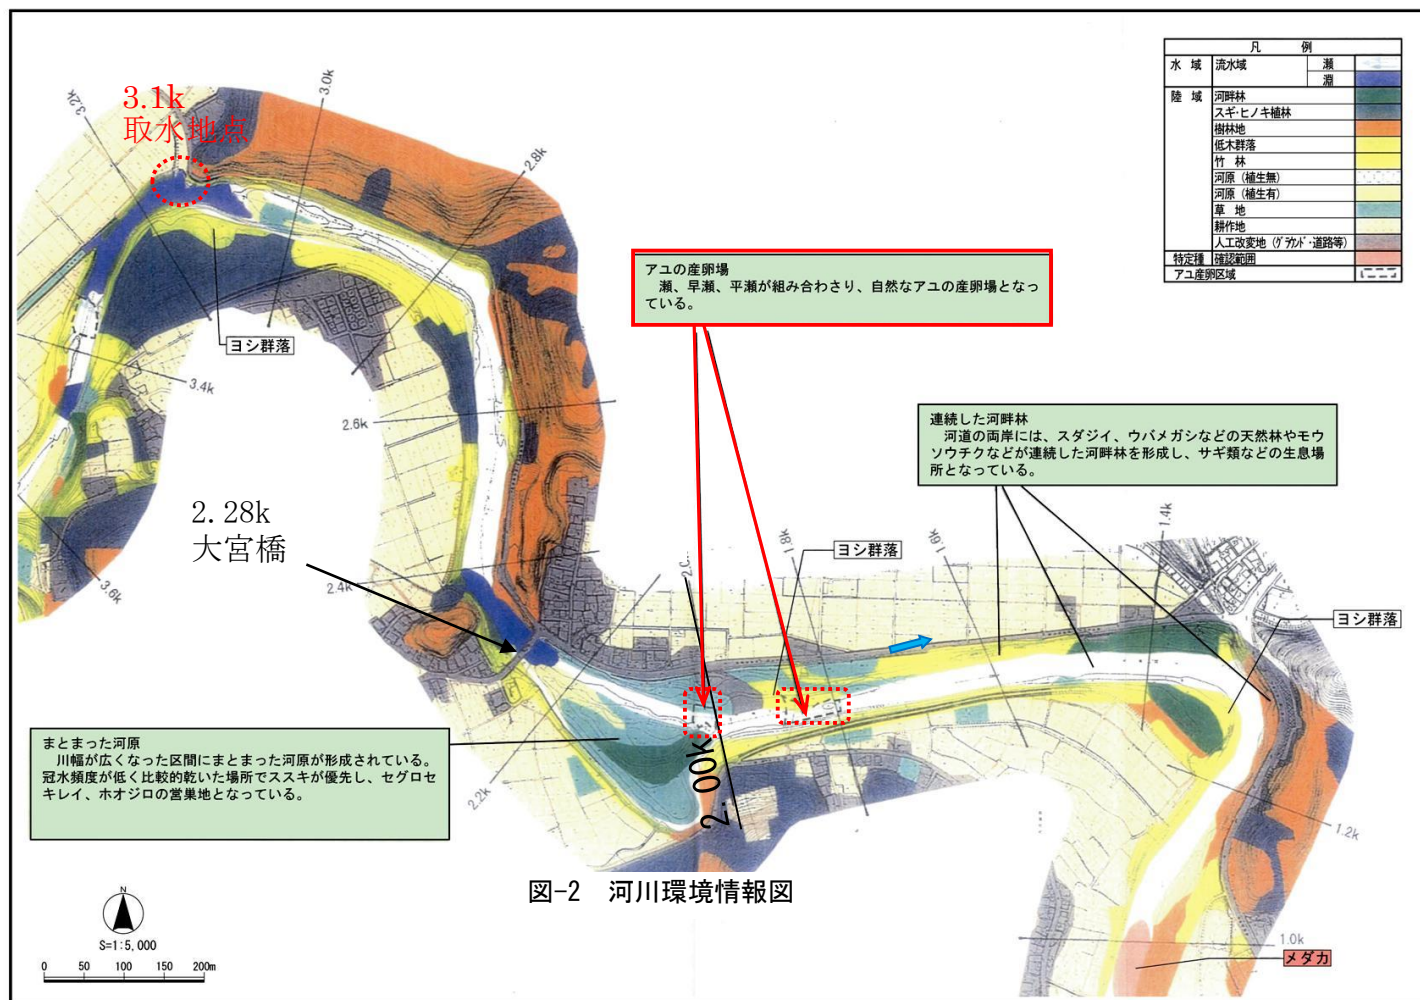
# ①環境面からの考察

太田川環境調査より、2.0k付近がアユの産卵場であることが確認されている。  
アユは淡水魚であり、淡水と海水の混合境界付近を産卵場とすることから、現状において2.0kより上流は、潮の影響がほとんどないものと考えられる。
