平成23年台風第12号及び豪雨気象概況

平成23年台風第12号及び豪雨による被害状況

河川等災害復旧助成事業の概要

【那智川】

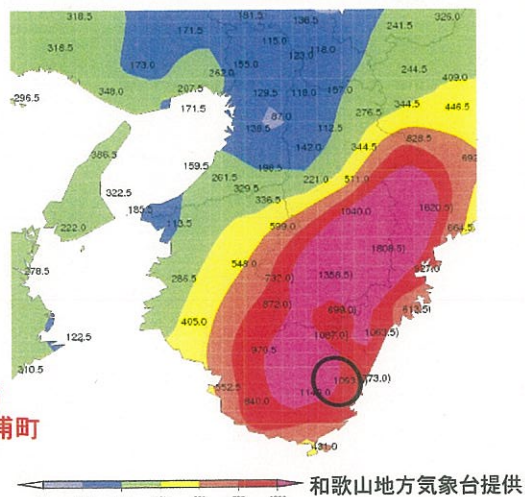
降雨状況

8月30日18時～9月4日24時のアメダス期間降水量

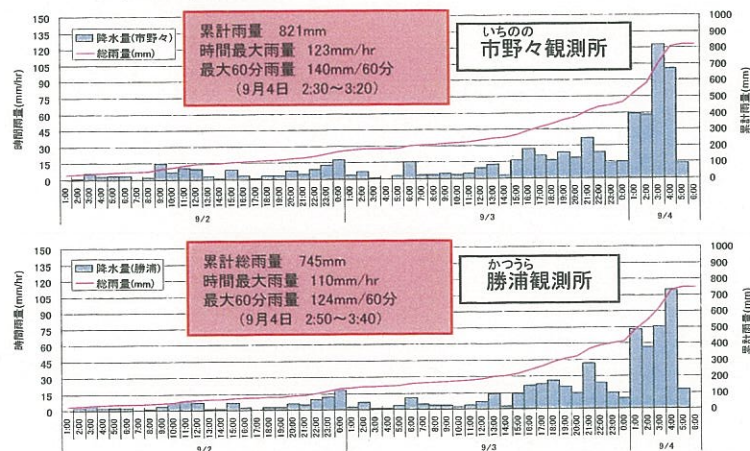
雨量観測値

9月2日から9月4日にかけての累計雨量でそれぞれ821mm、745mmを記録した。

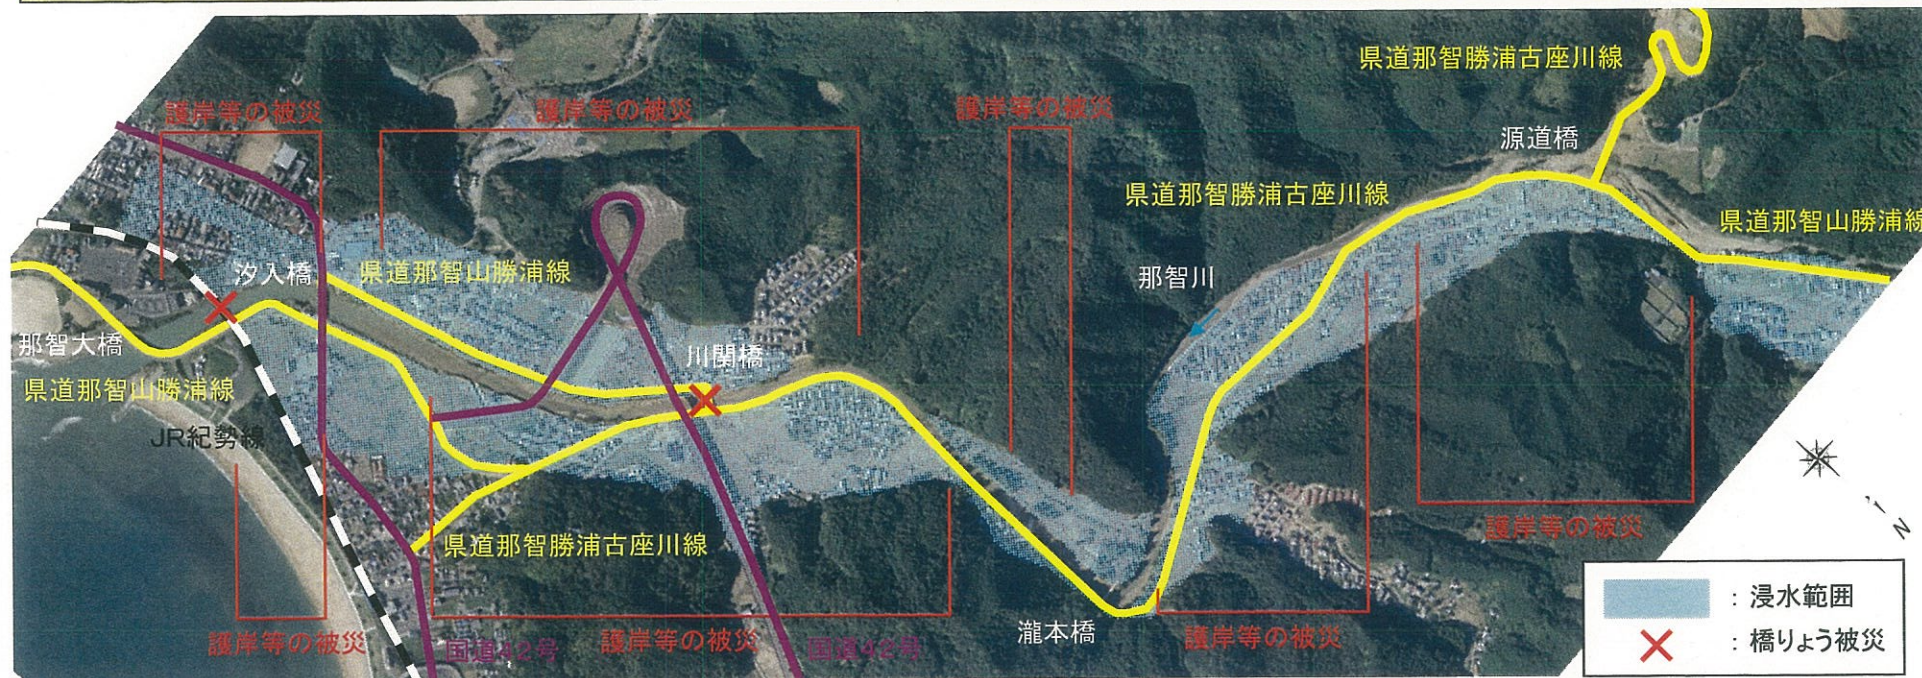
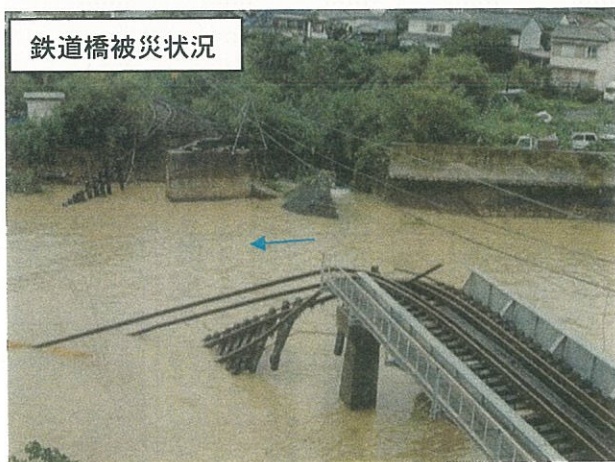
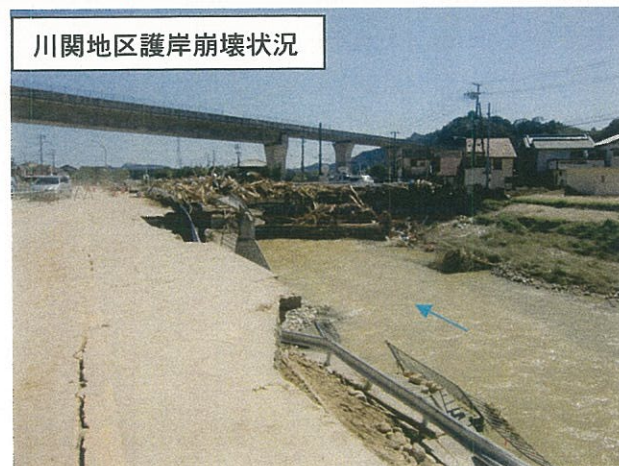
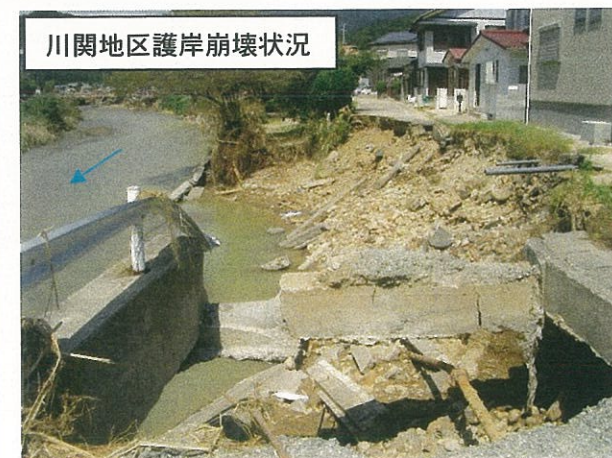
平成23年台風第12号及び豪雨により、二級河川那智川水系那智川が溢水氾濫し、那智勝浦町川関地区他で全壊・半壊・床上浸水を合わせ569戸の被害が生じた。

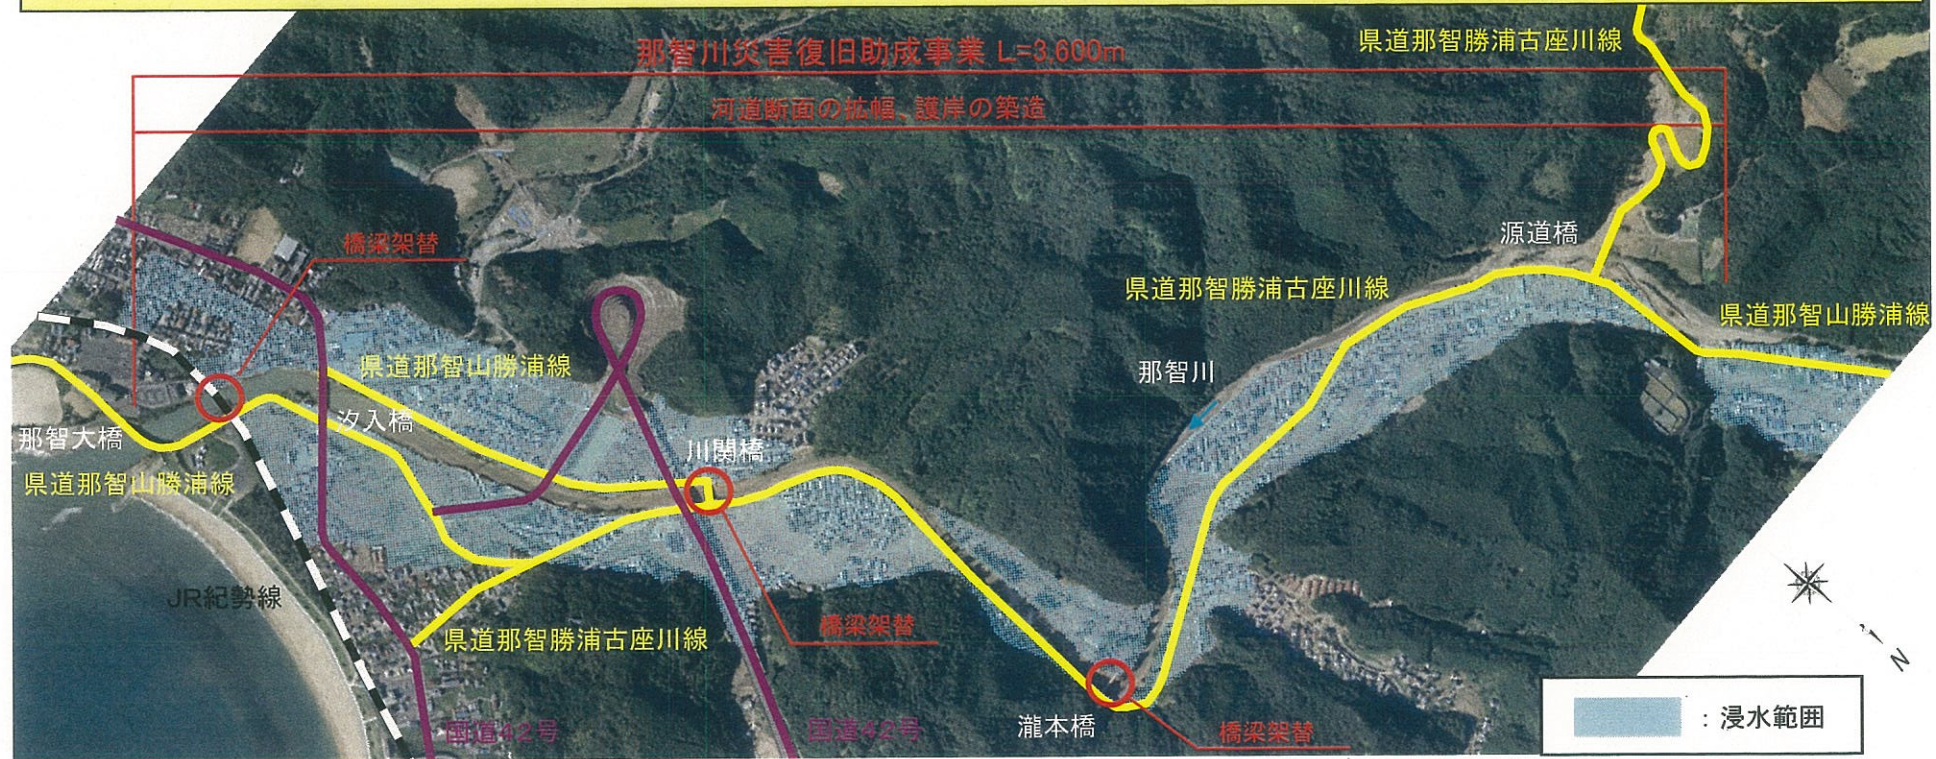
河川等災害復旧助成事業により、那智川の河道断面の拡幅、護岸の築造、橋梁の架け替え等を実施する。
