## 残存フロン類の確認方法

自動車リサイクル法第43条第1項第5号の規定に基づき、引き取った使用済自動車のカーエアコンに冷媒としてフロン類が含まれているか否かを確認する体制として当該書類を事業所に備え、以下の方法により確認することとしています。

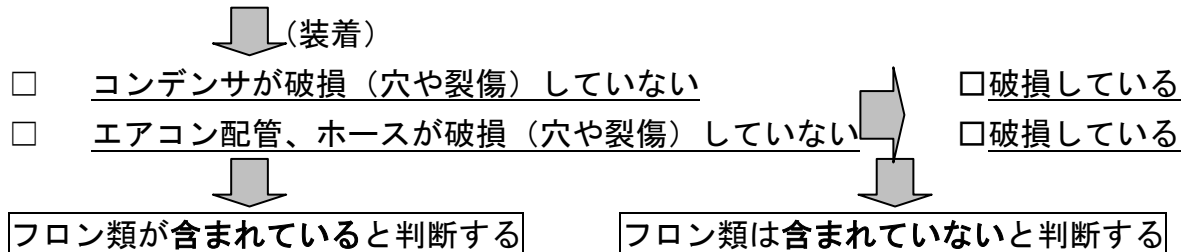
### ■ 車両の前方部が事故等で破損している場合の確認

エアコンシステム装着の有無を確認（上記同様）

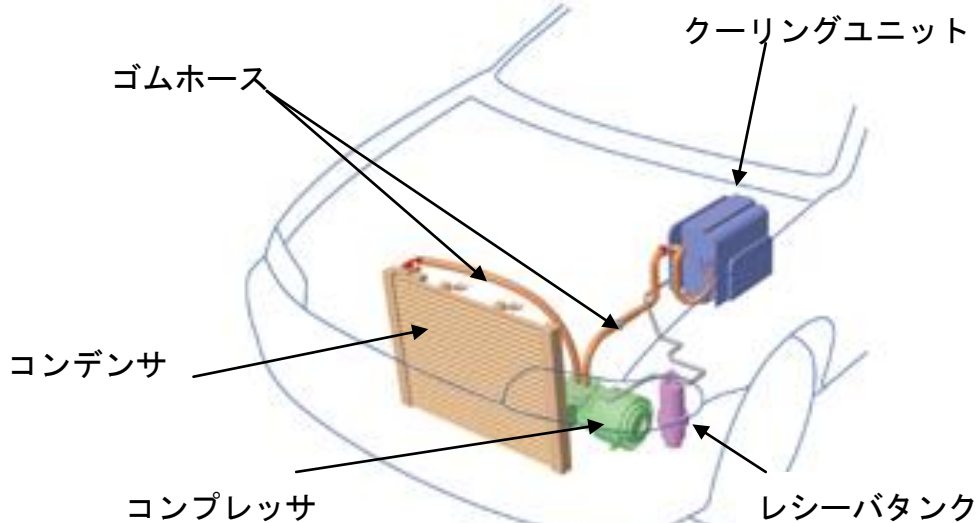
<エアコンシステム装着例>

ボンネットを開け、エンジンルーム内にコンプレッサ等エアコンシステム部品の装着の有無を確認する。
