# 国道311号 道路災害（和歌山県田辺市中辺路町近露）

## 計画概要

進捗状況（平成25年9月）

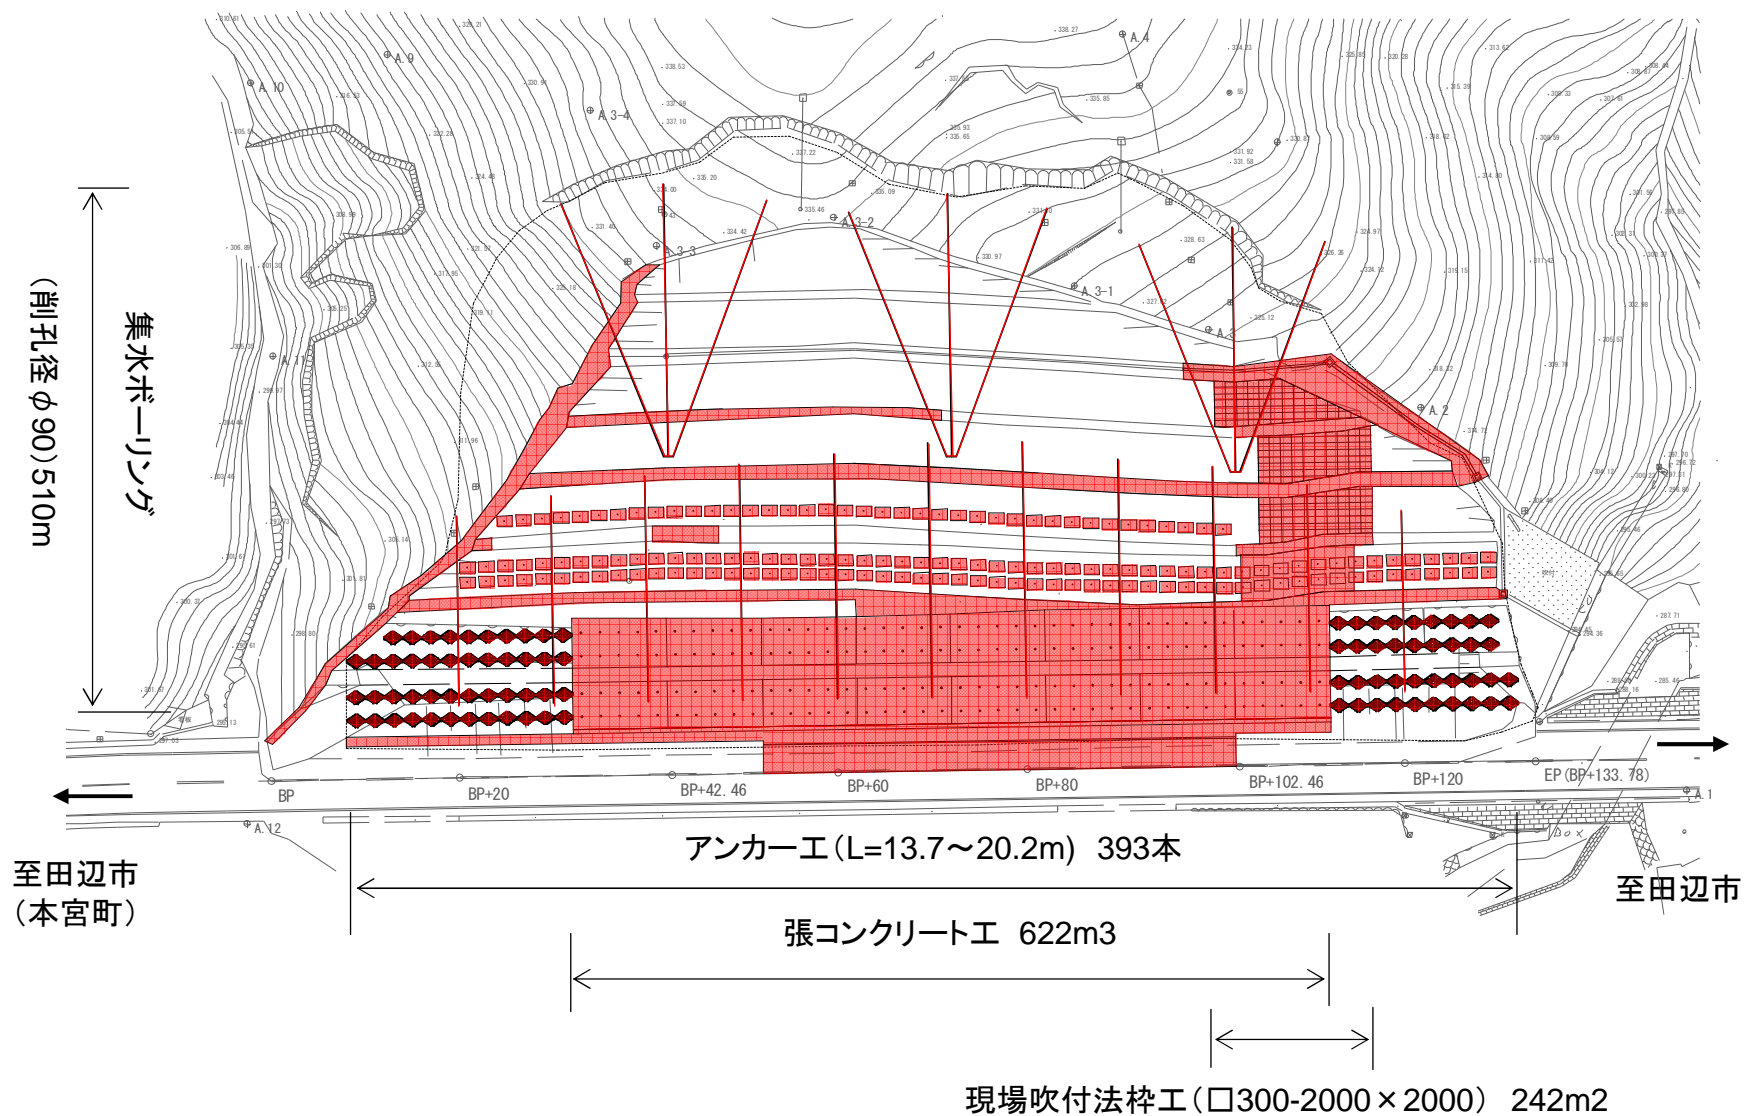
アンカー工・集水ボーリング工を施工し地すべり対策を行います。

アンカー工 (L=13.7~20.2m)	393本
現場吹付法枠工 (□300-2000×2000)	242m <sup>2</sup>
集水ボーリング工 (削孔径φ90)	510m
張コンクリート工	622m <sup>3</sup>

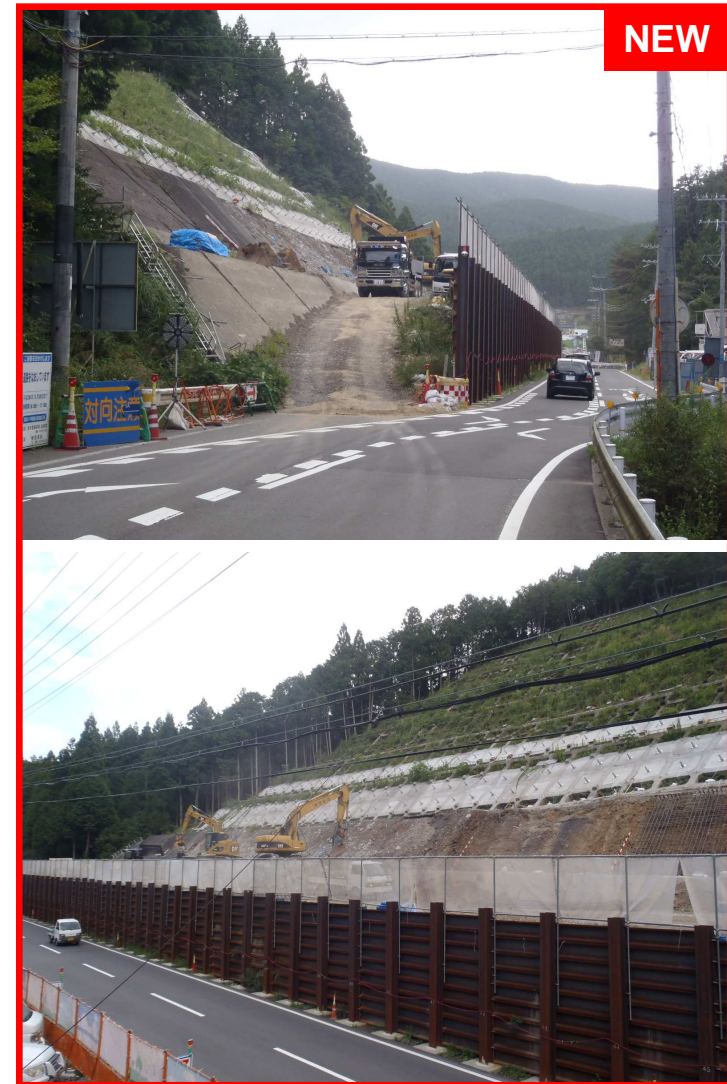
現況写真

法面工施工中 **NEW**
