平成23年9月台風12号及び豪雨による被害状況【太田川】

平成23年台風12号及び豪雨により、二級河川太田川水系太田川が越水・破堤氾濫し、那智勝浦町下里地区他で全壊・半壊・床上浸水を合わせ533戸の被害が生じた。

計画概要 災害復旧助成事業L=4,600m

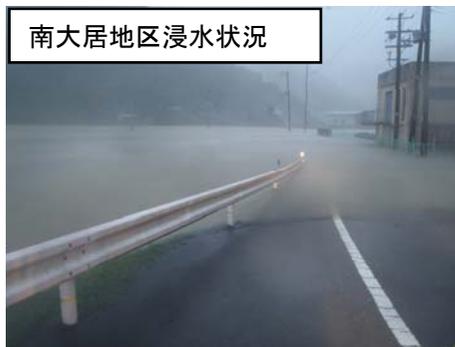
南大居地区浸水状況

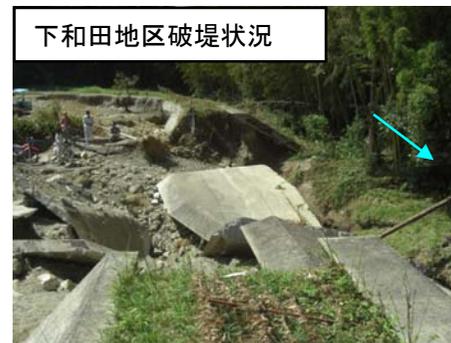
下和田地区破堤状況

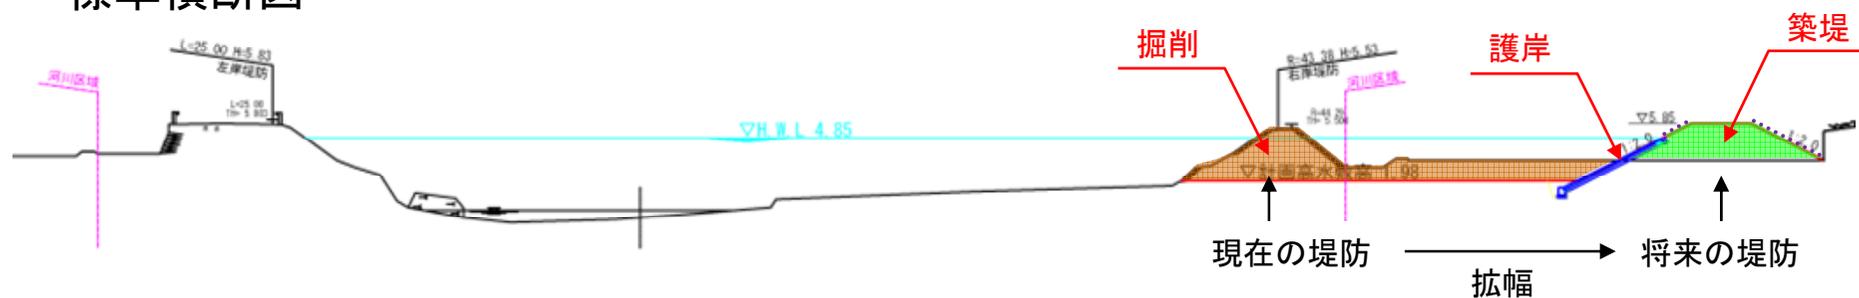
標準横断面図

災害復旧とあわせて、河川断面の拡幅、護岸の築造をする

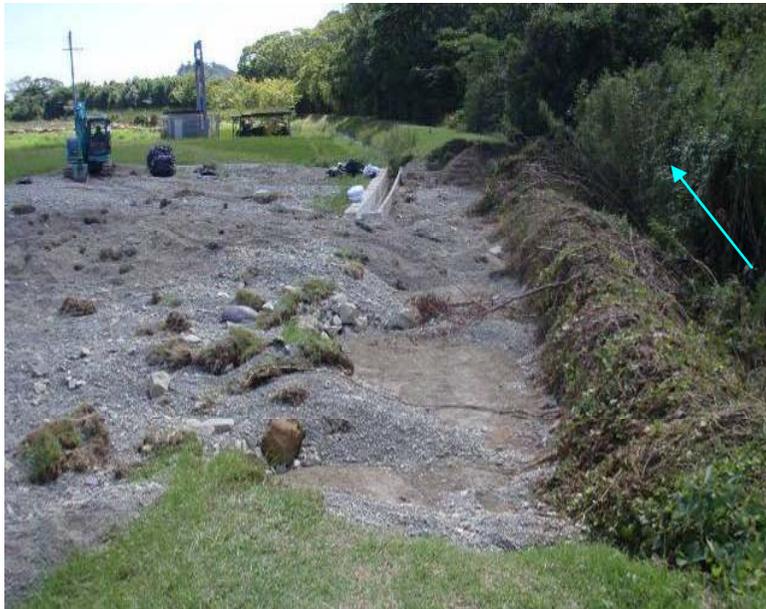
被災直後写真

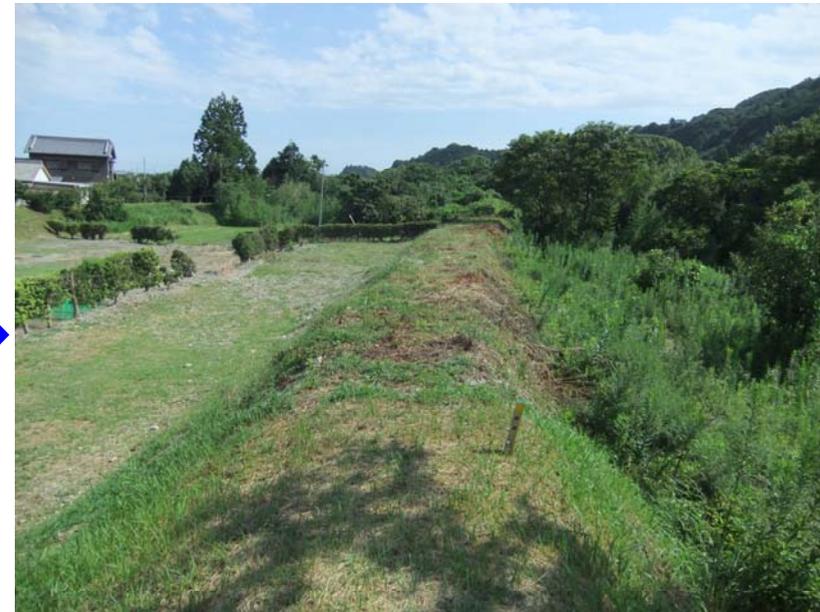
現況写真(原形復旧箇所)

築堤工(盛土) 完成

築堤工(盛土) 600m³
