## 平成23年9月台風12号及び豪雨による被害状況【太田川】

計画概要 災害復旧助成事業L=4,600m

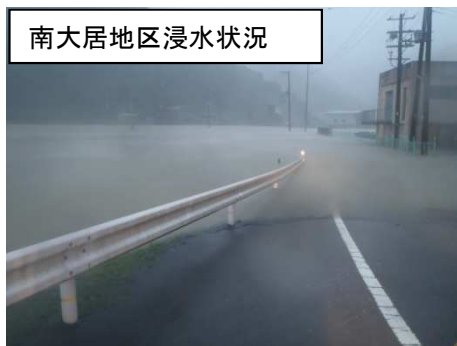
南大居地区浸水状況

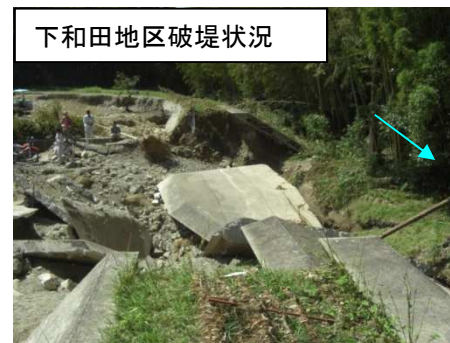
下和田地区破堤状況

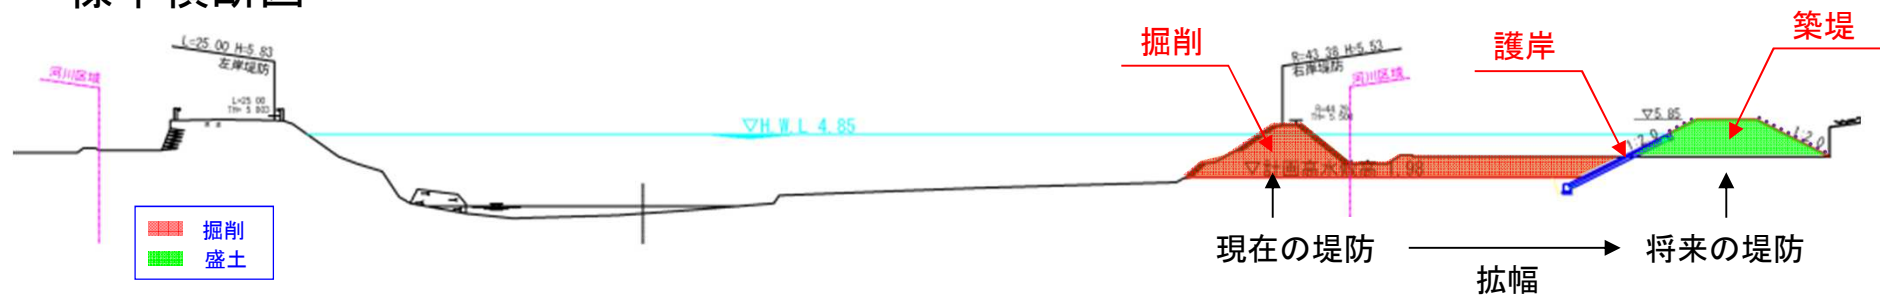
標準横断面図

災害復旧とあわせて、河川断面の拡幅、護岸の築造をする

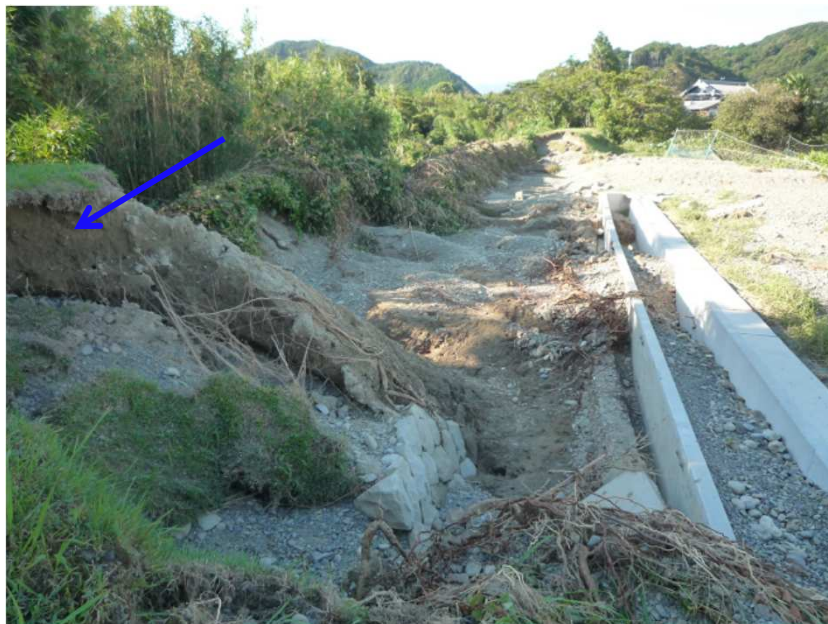
被災直後写真

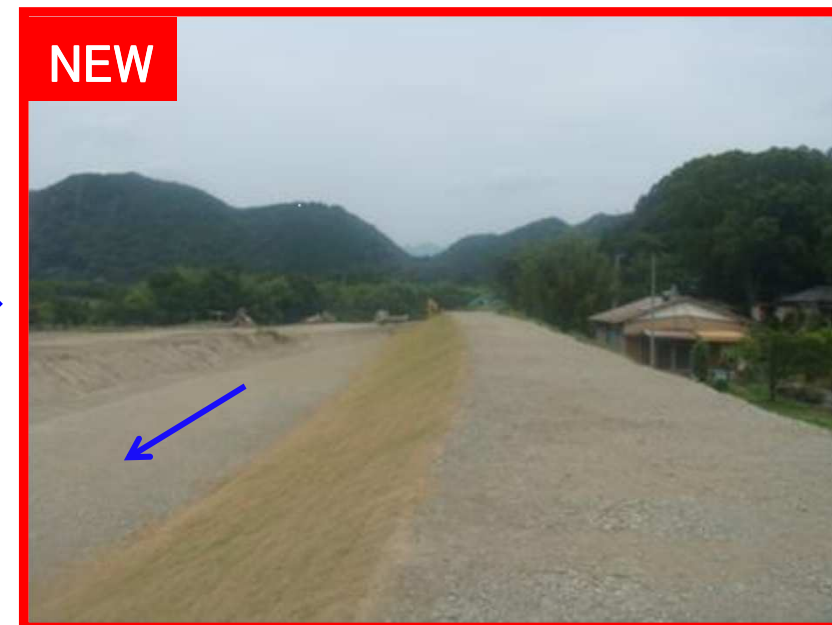
現況写真(原形復旧箇所)
