## 平成23年9月台風12号及び豪雨による被害状況【太田川】

計画概要 災害復旧助成事業L=4,600m

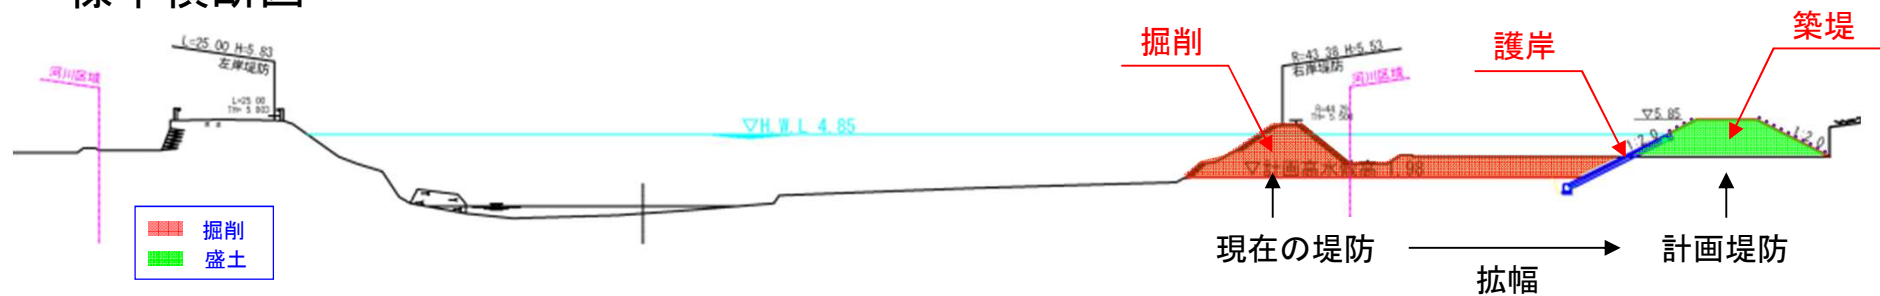
標準横断面図

災害復旧とあわせて、河川断面の拡幅、護岸の築造をする

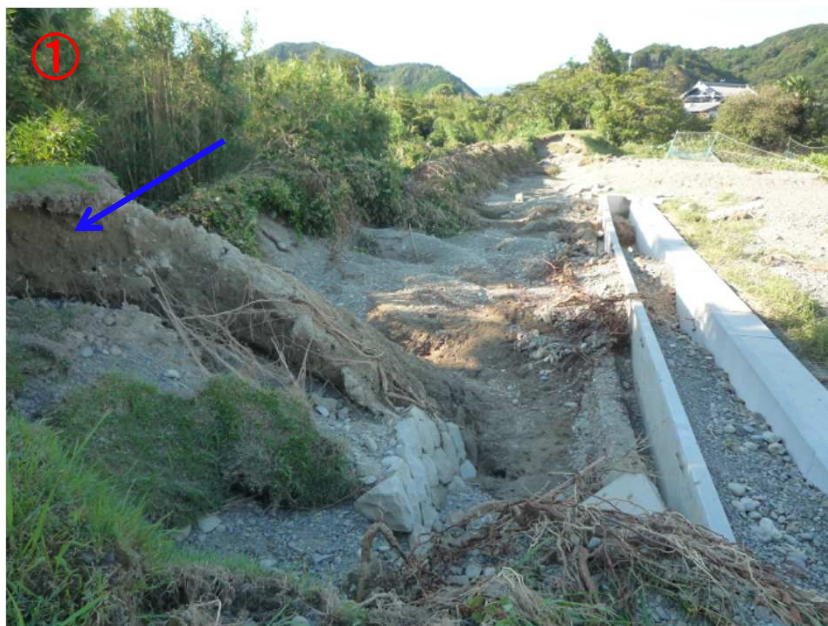
被災直後写真

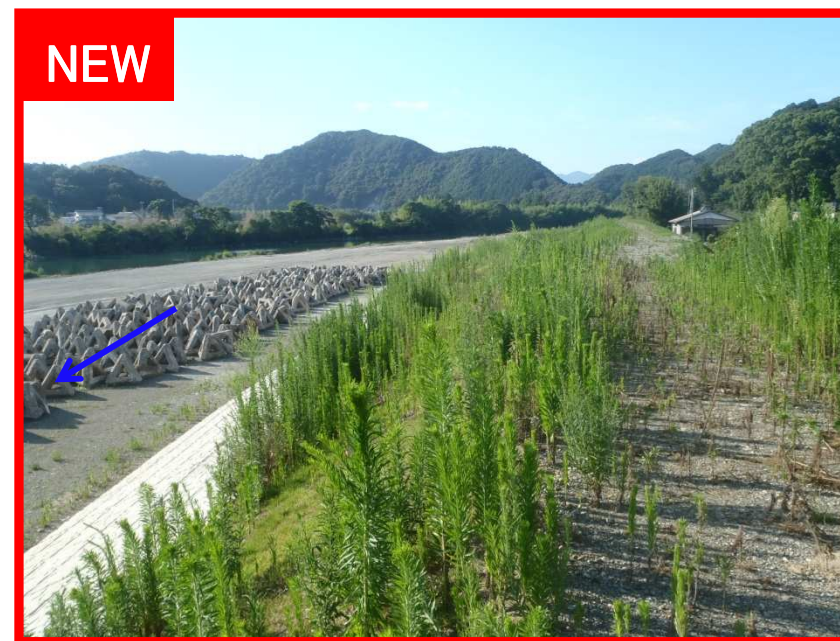
現況写真(原形復旧箇所)

護岸工・築堤工 施工中
