## 平成23年9月台風12号及び豪雨による被害状況【太田川】

計画概要 災害復旧助成事業L=4,600m

進捗状況(平成26年12月)

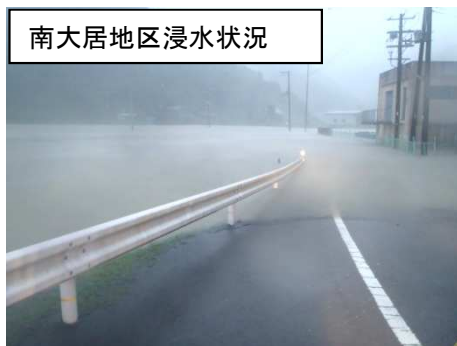
南大居地区浸水状況

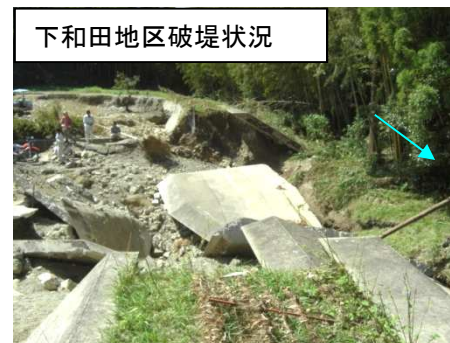
下和田地区破堤状況

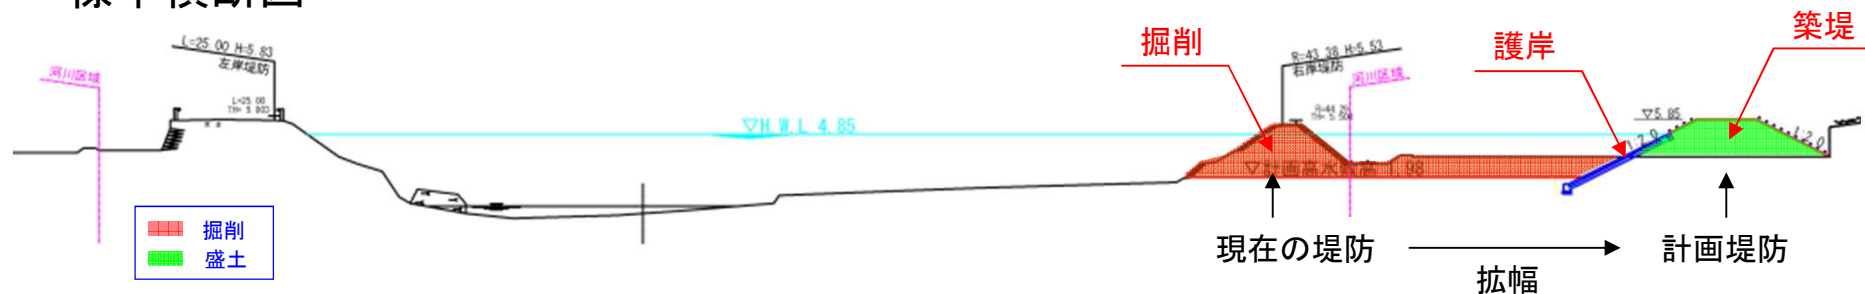
標準横断面図

災害復旧とあわせて、河川断面の拡幅、護岸の築造をする

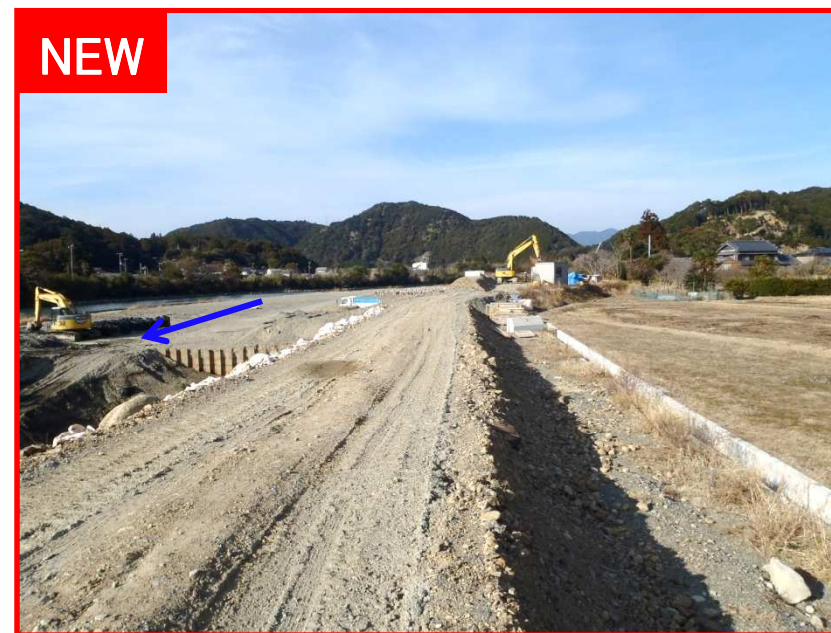
現況写真

護岸工・築堤工 施工中

現在施工中の状況
