# 平成23年9月台風12号及び豪雨による被害状況【那智川】

## 計画概要 災害復旧助成事業L=3,600m

進捗状況(平成24年8月)

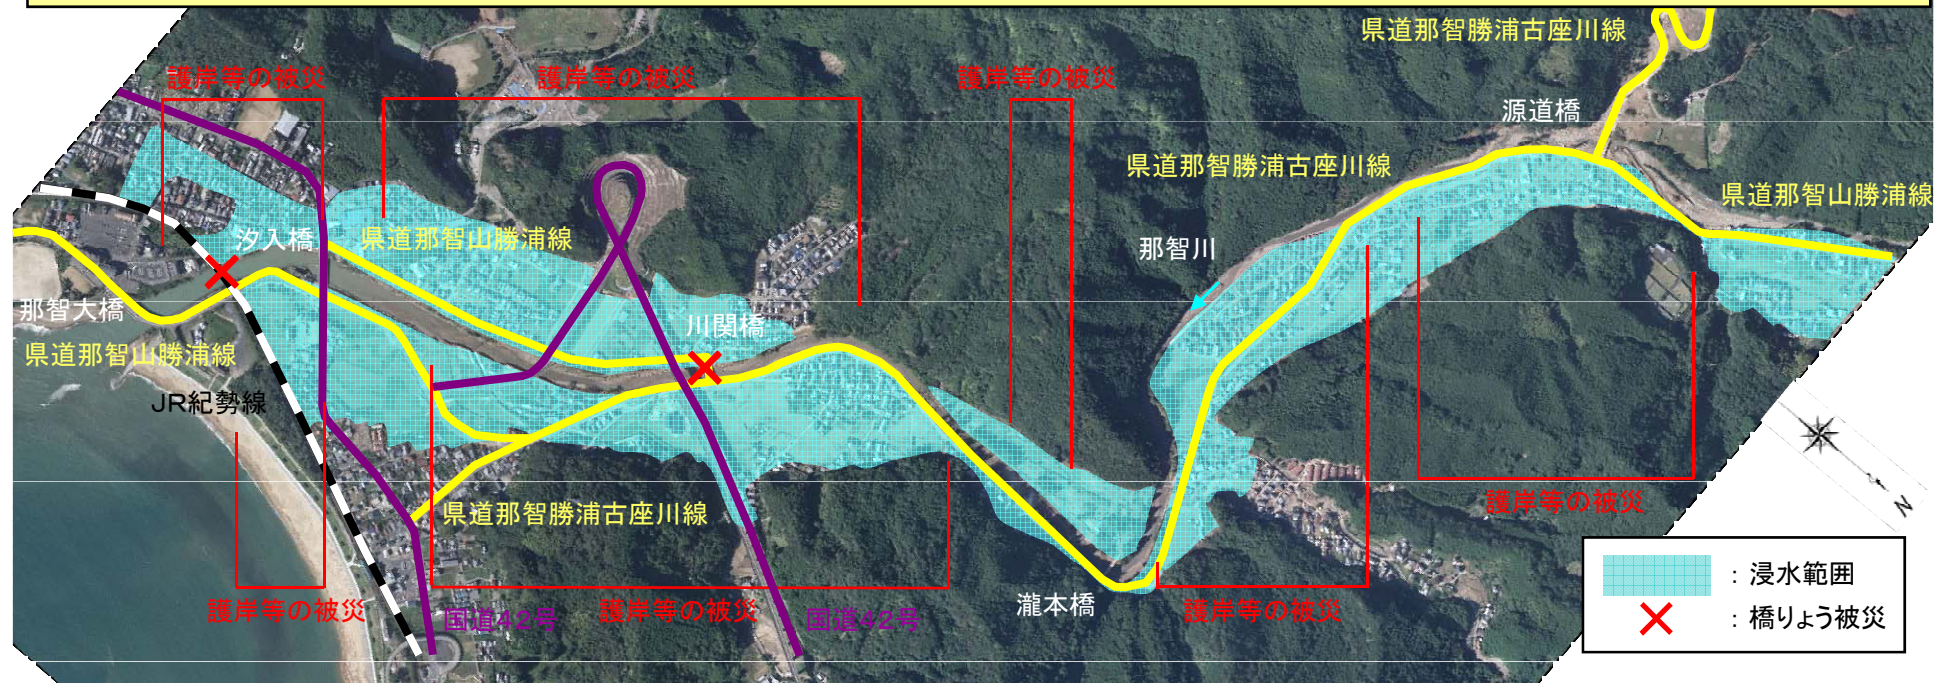
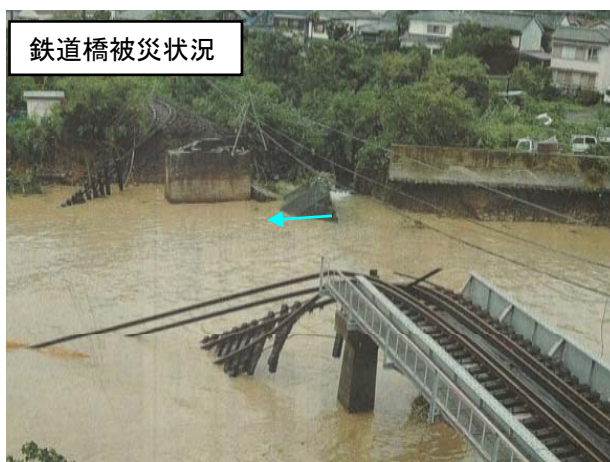
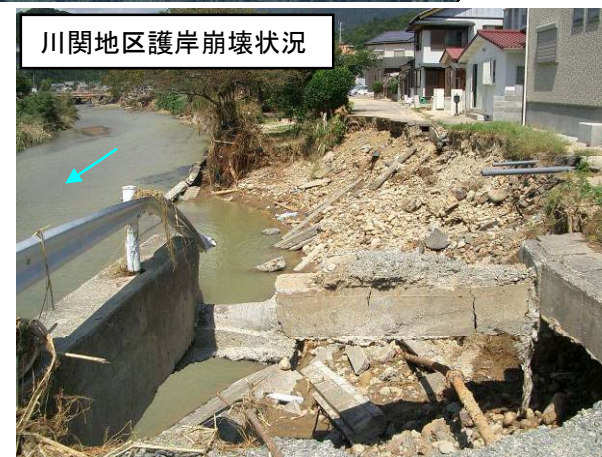
平成23年台風12号及び豪雨により、二級河川那智川水系那智川が溢水氾濫し、那智勝浦町川関地区他で全壊・半壊・床上浸水を合わせ569戸の被害が生じた。

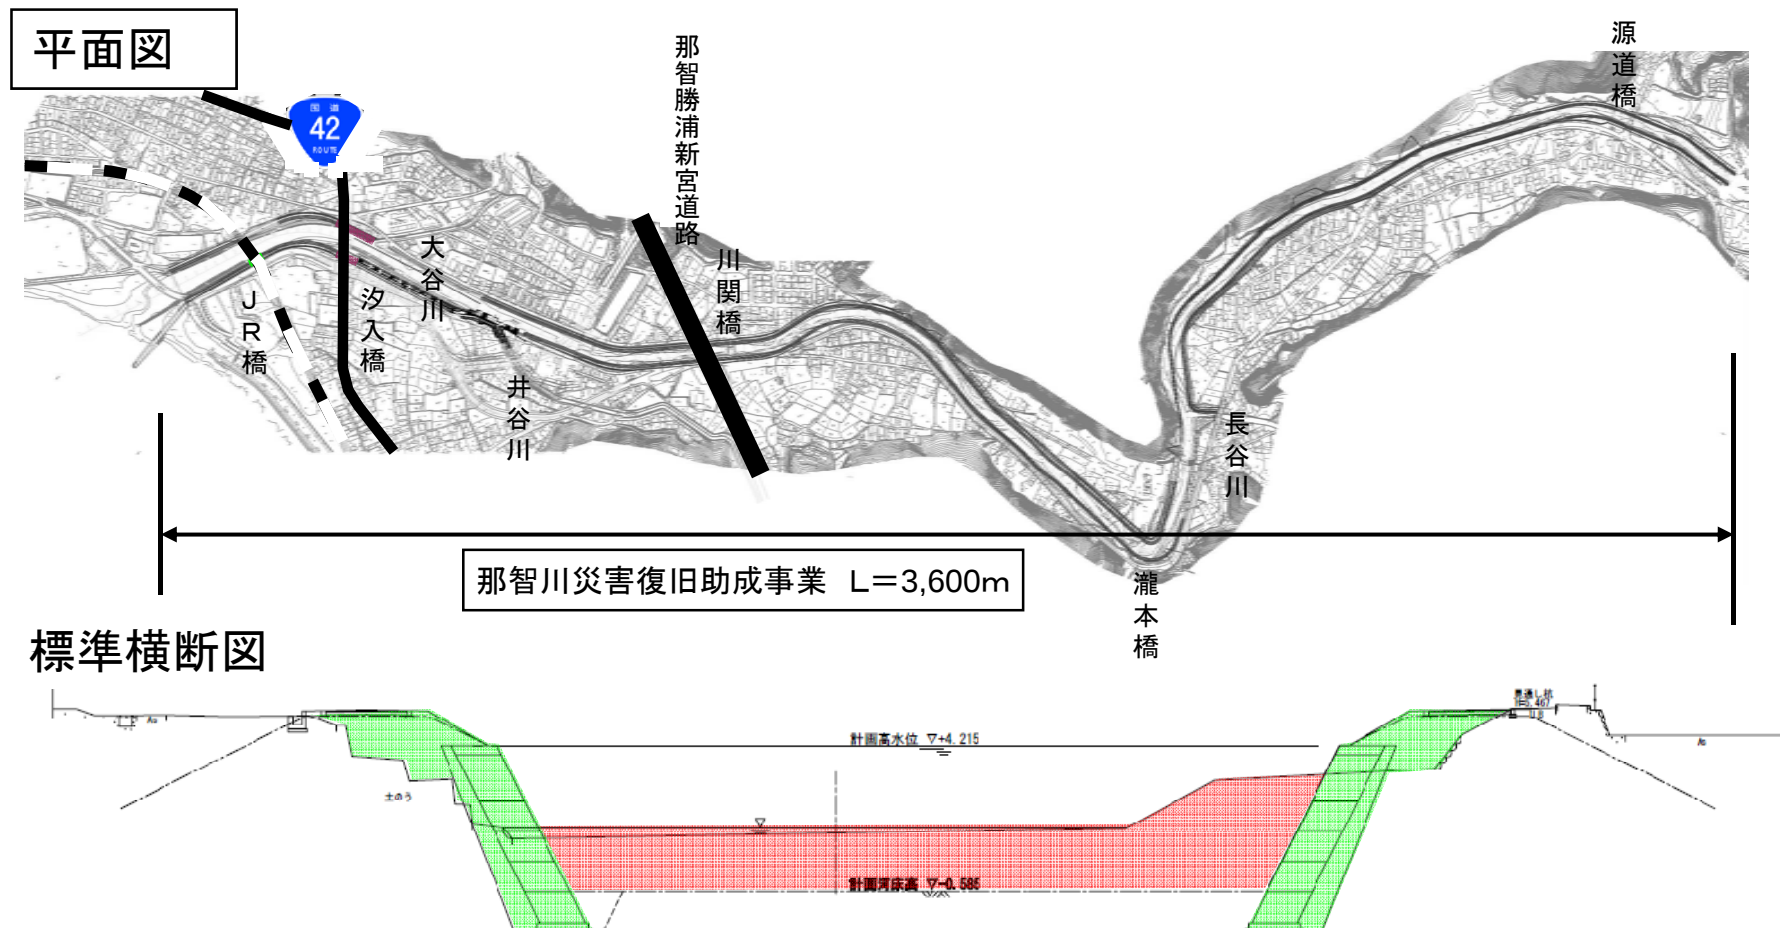
災害復旧と併せて、河道掘削により河川断面を拡大する

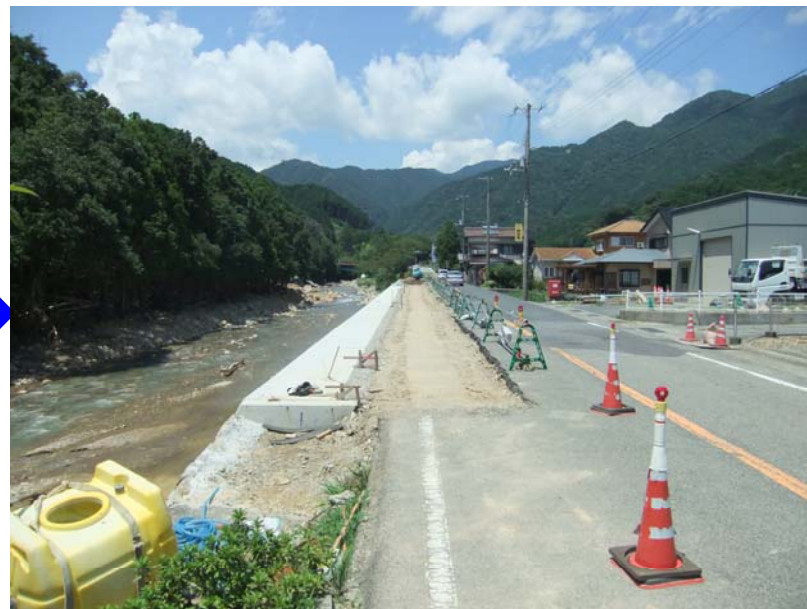
現況写真(原形復旧箇所)

(県道那智山勝浦線道路災害復旧工事)

舗装工事中

現在の状況

施工: 大和建設(株)

大型ブロック積工 678m<sup>2</sup>
