## 平成23年9月台風12号及び豪雨による被害状況【那智川】

計画概要 災害復旧助成事業L=3,600m

進捗状況(平成26年2月)

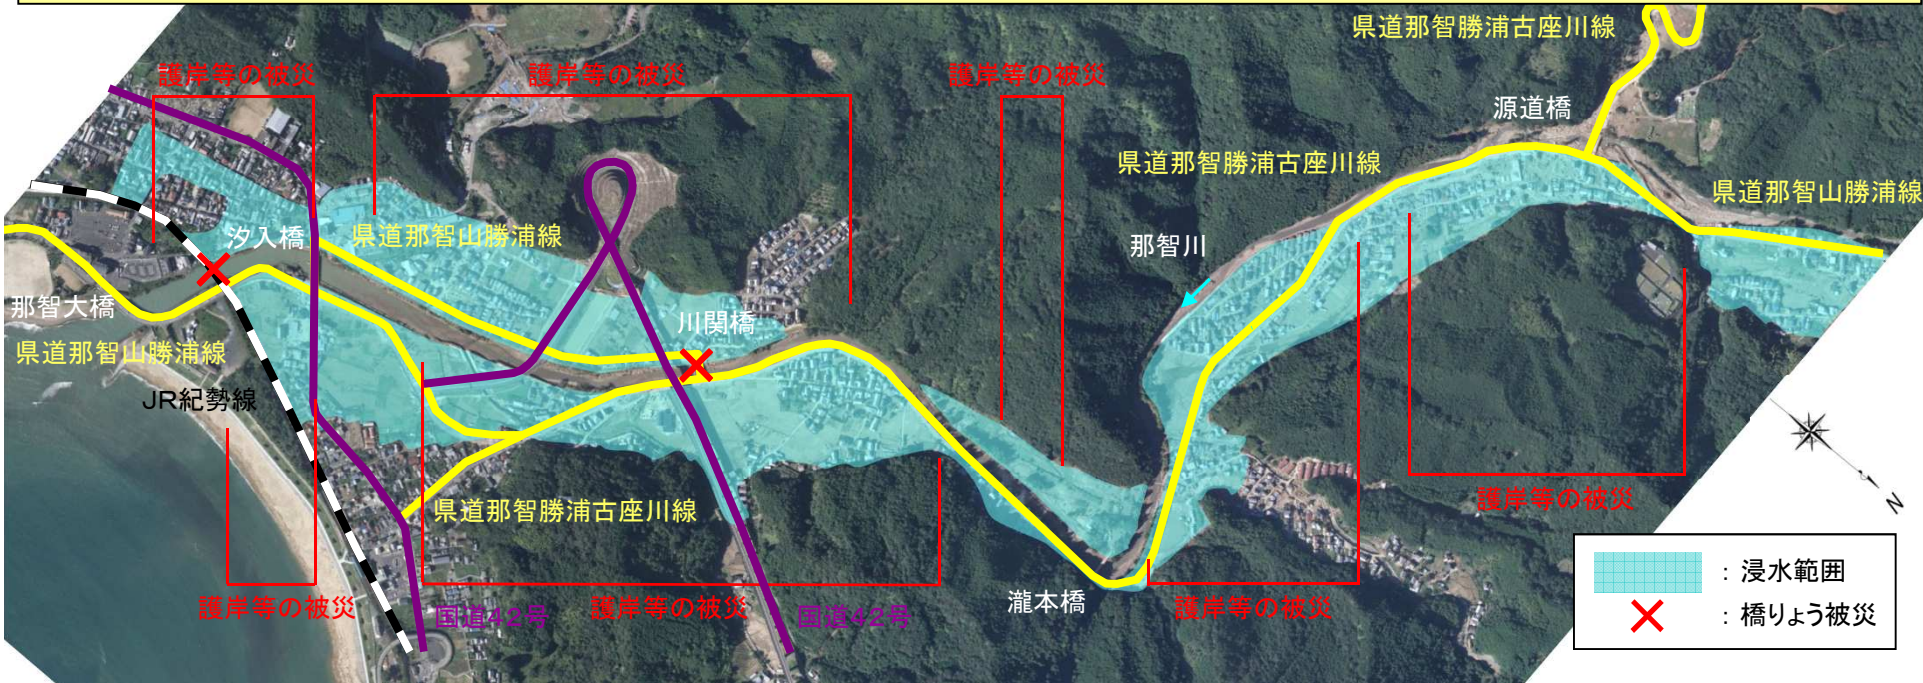
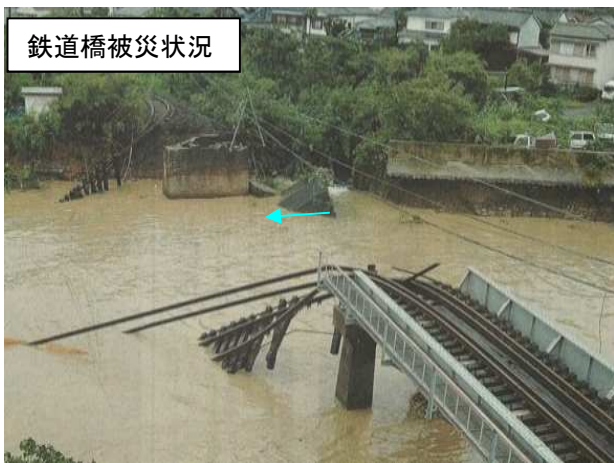
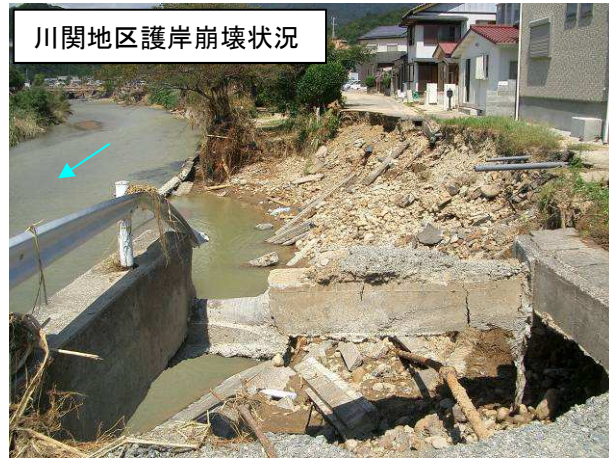
平成23年台風12号及び豪雨により、二級河川那智川水系那智川が溢水氾濫し、那智勝浦町川関地区他で全壊・半壊・床上浸水を合わせ569戸の被害が生じた。

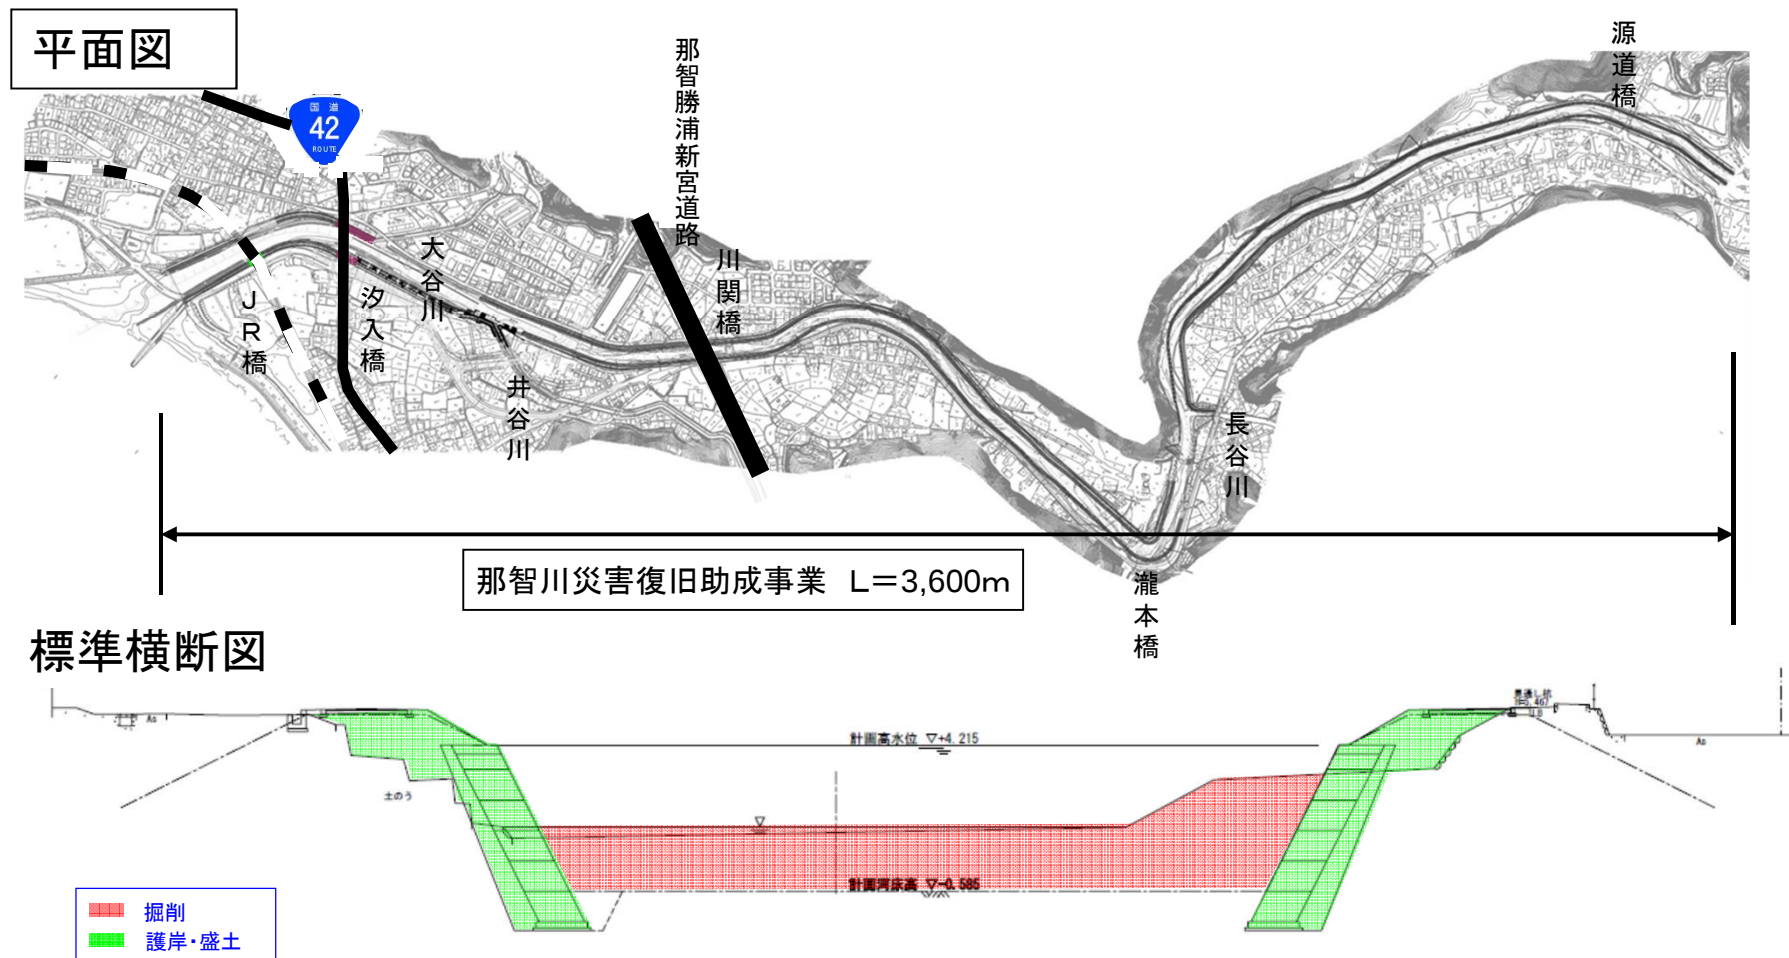
災害復旧と併せて、河道掘削により河川断面を拡大する
