# 平成23年9月台風12号及び豪雨による被害状況【那智川】

計画概要 災害復旧助成事業L=3,600m

## 進捗状況(平成27年5月)

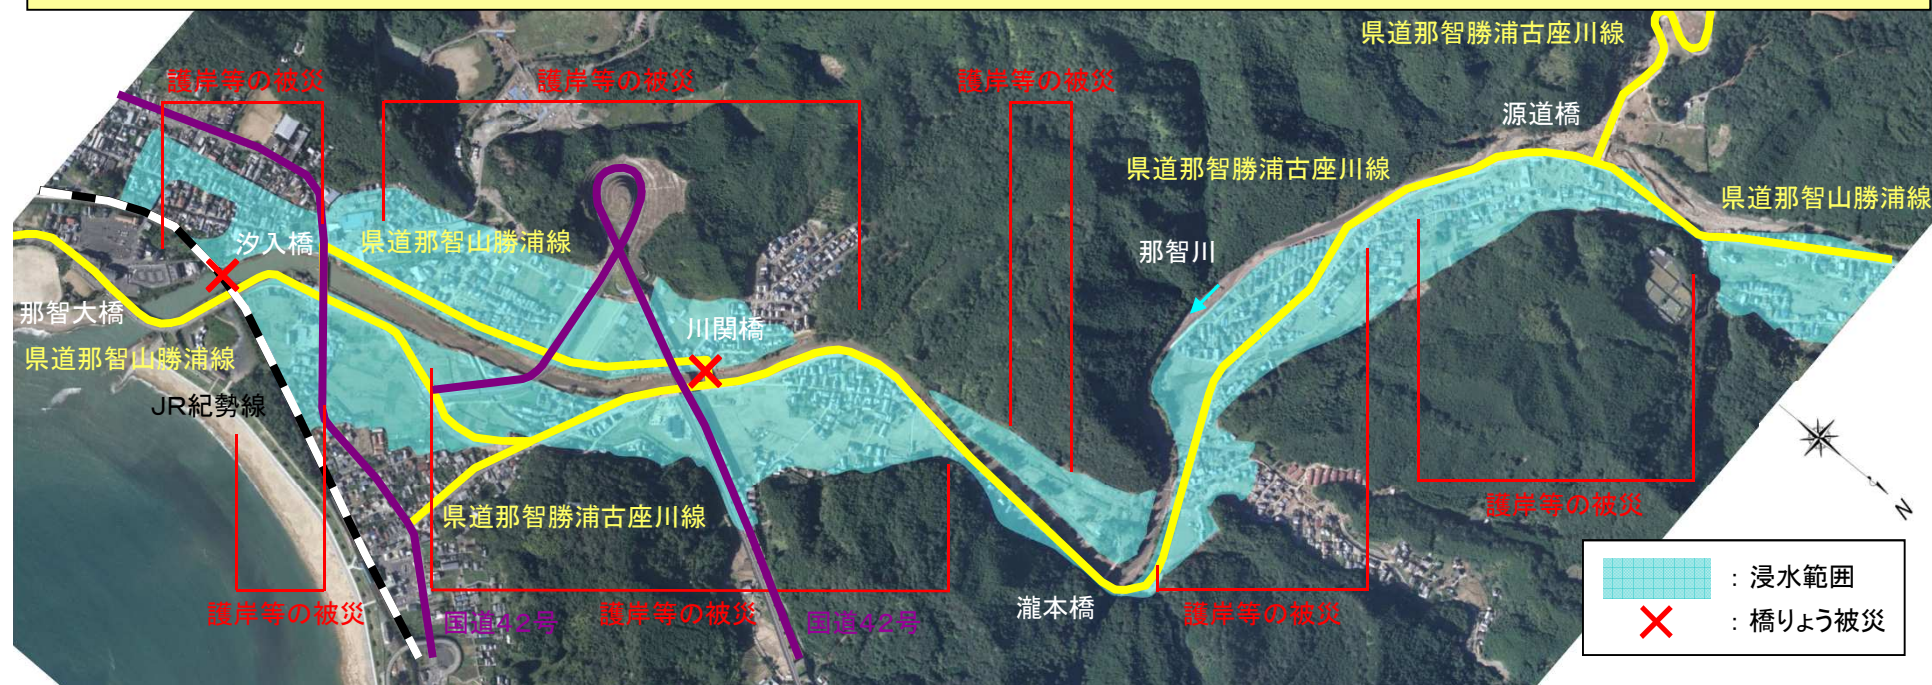
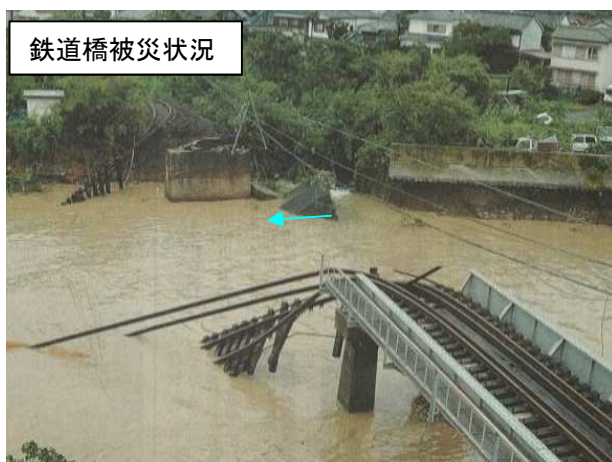
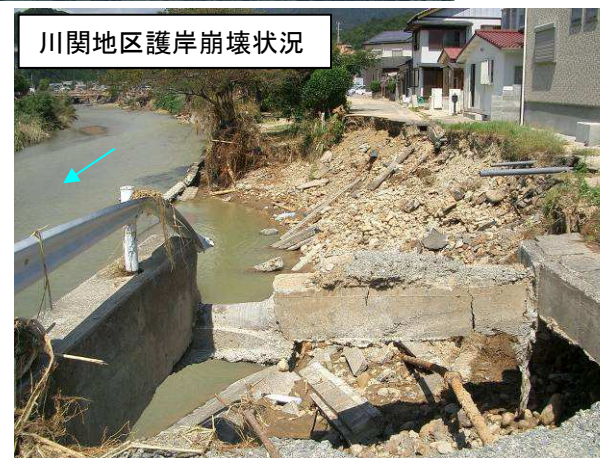
平成23年台風12号及び豪雨により、二級河川那智川が溢水氾濫し、那智勝浦町川関地区他で全壊・半壊・床上浸水を合わせ569戸の被害が生じた。

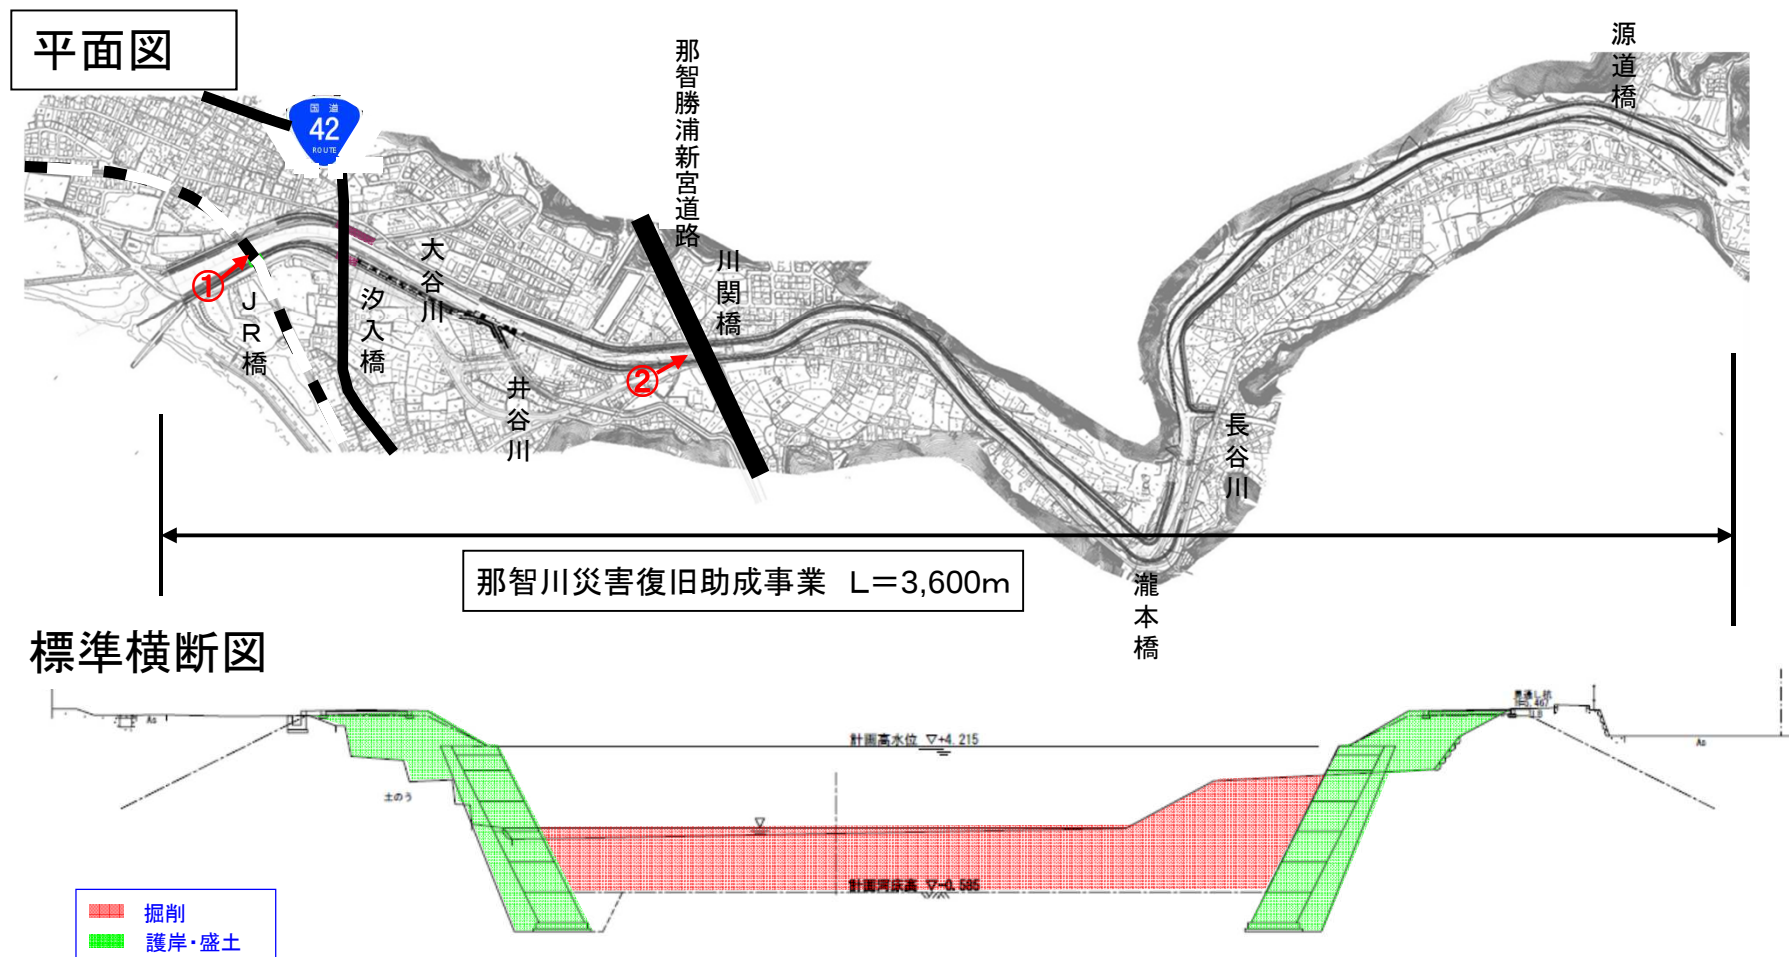
災害復旧と併せて、河道掘削により河川断面を拡大する

平成27年度末の概成を目指し、事業推進中

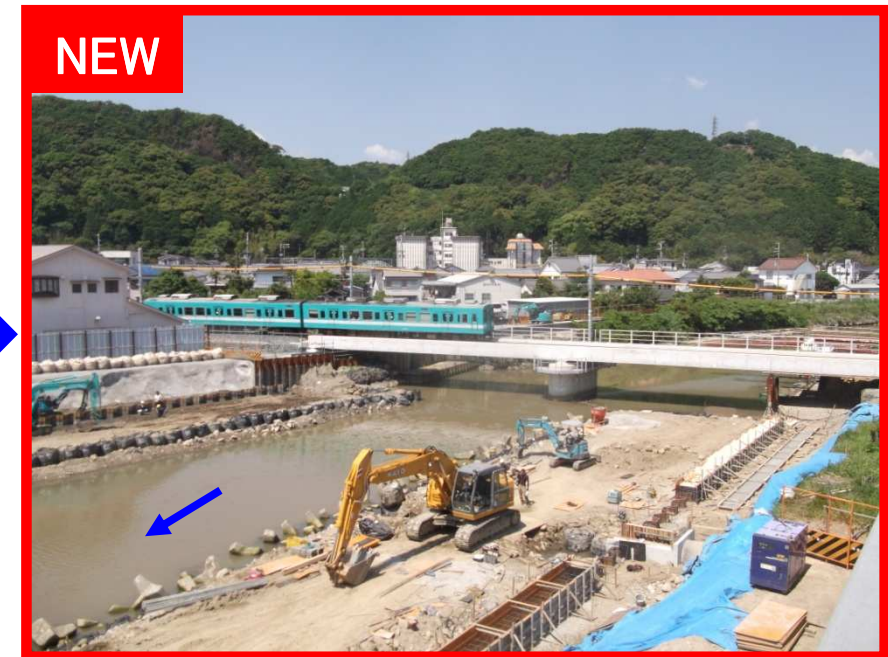
現況写真

旧橋りょう撤去・護岸工 施工中

| | 施工概要 |
|---|---|
| JR委託工事 | JR紀勢本線那智川橋りょう架替工事 L=52.5m |

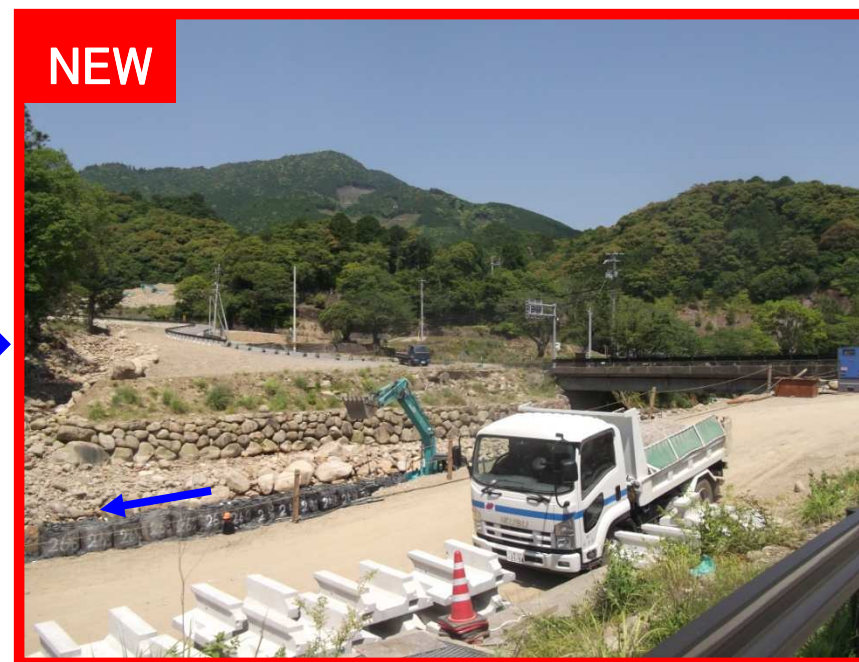
### 現況写真

護岸工・河道掘削 施工中
