平成23年9月4日発生 地すべり災害 伏菟野地区（田辺市伏菟野）

進捗状況（平成26年7月24日）

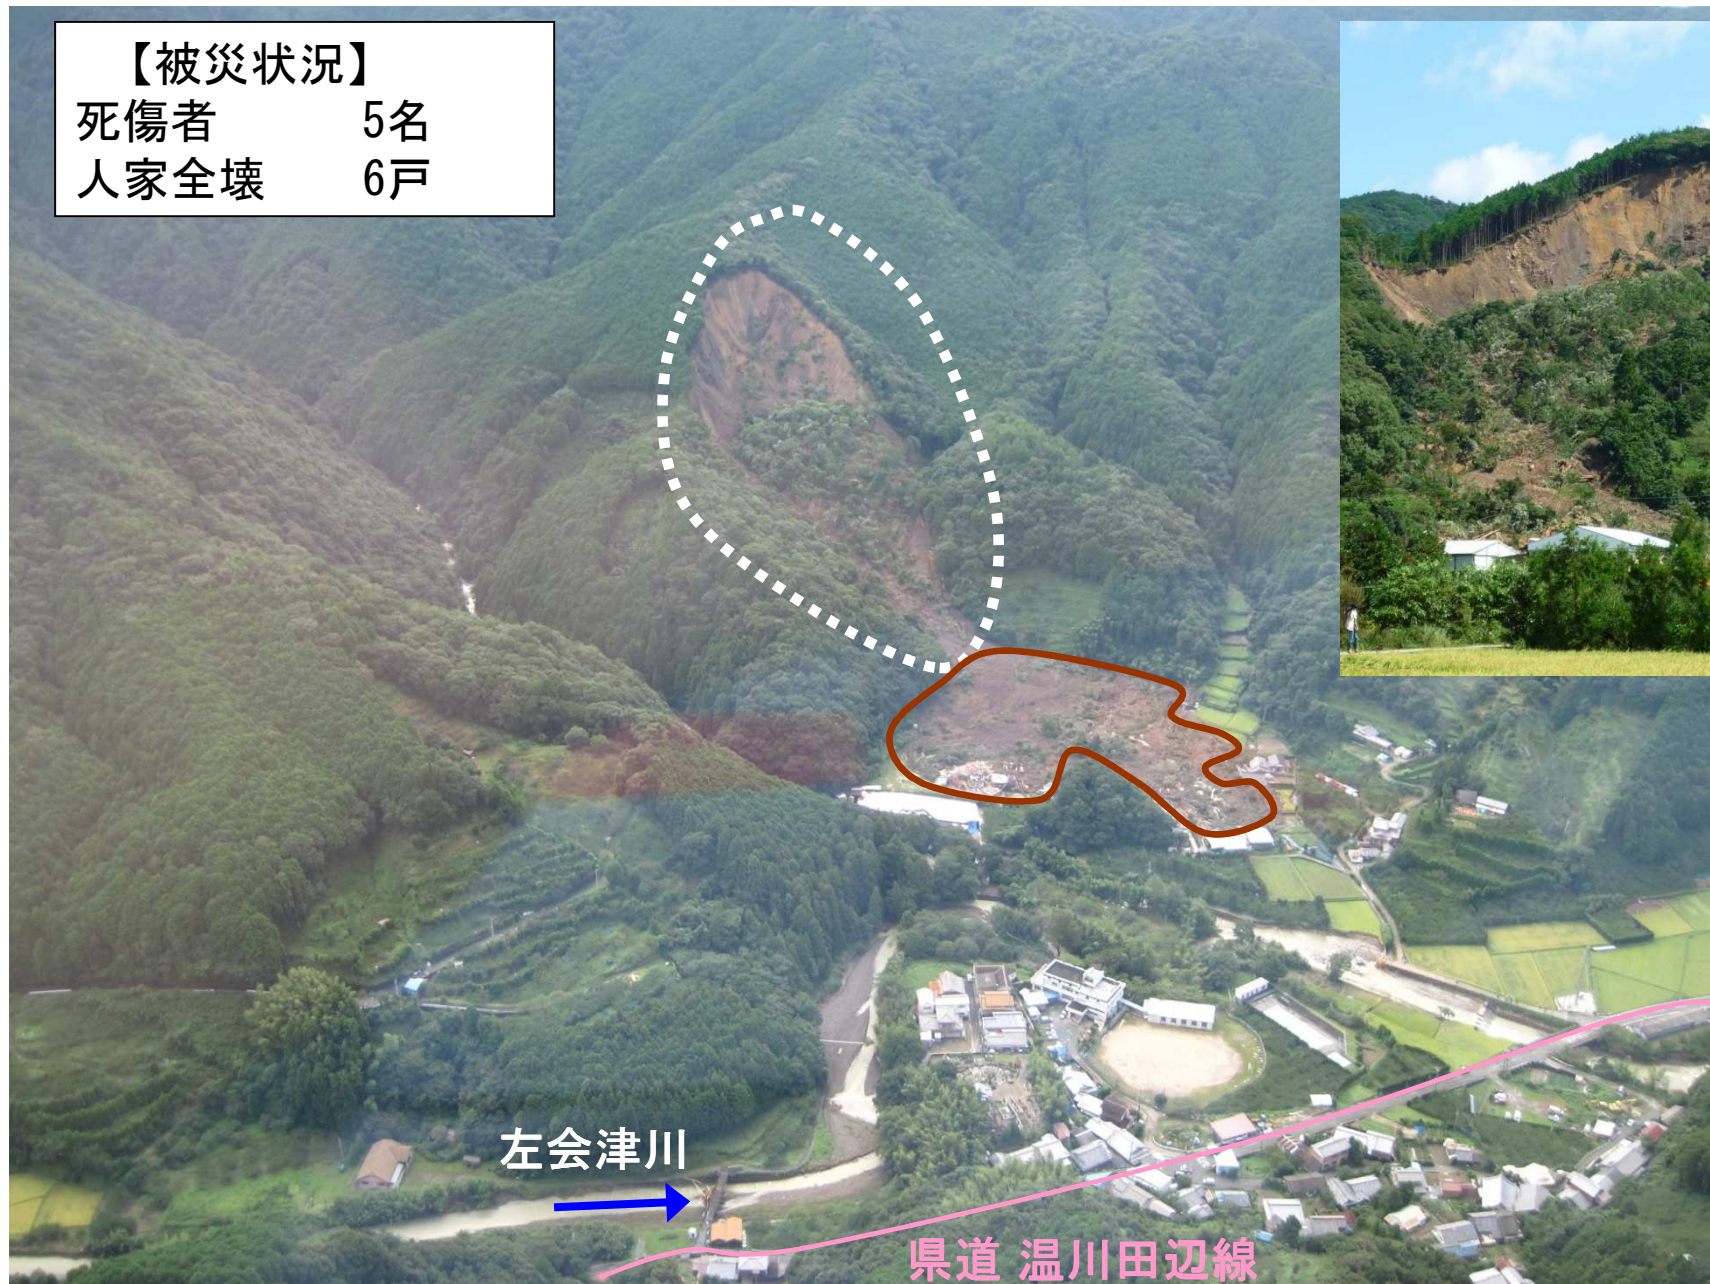
【被災状況】

| 死傷者 | 5名 |
| 人家全壊 | 6戸 |

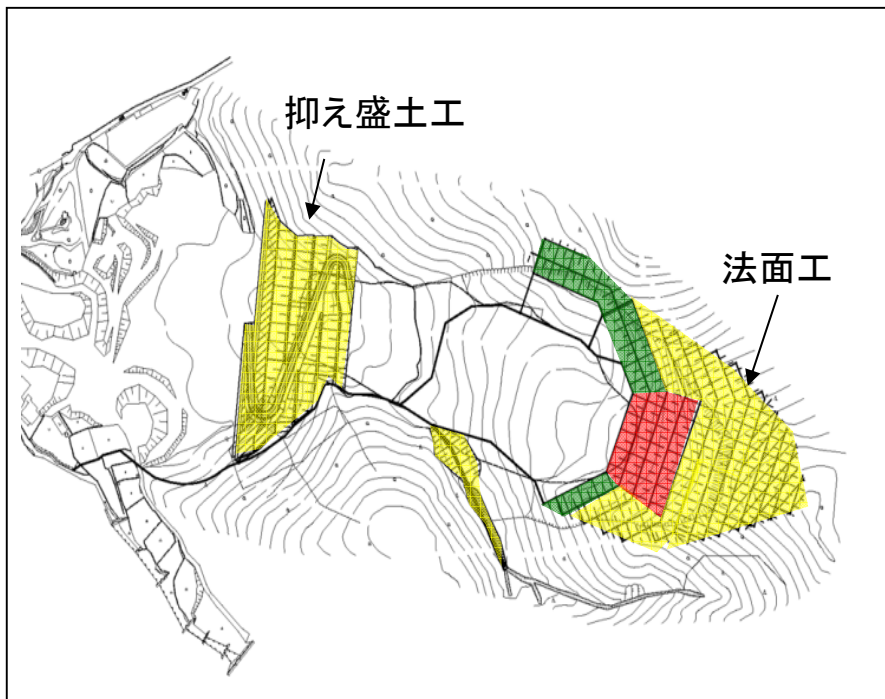
平面図

計画概要 崩壊した土砂を安定させるために抑え盛土工を実施する。  
また崩壊した斜面には法面对策工を実施し法面の安定化を図る。

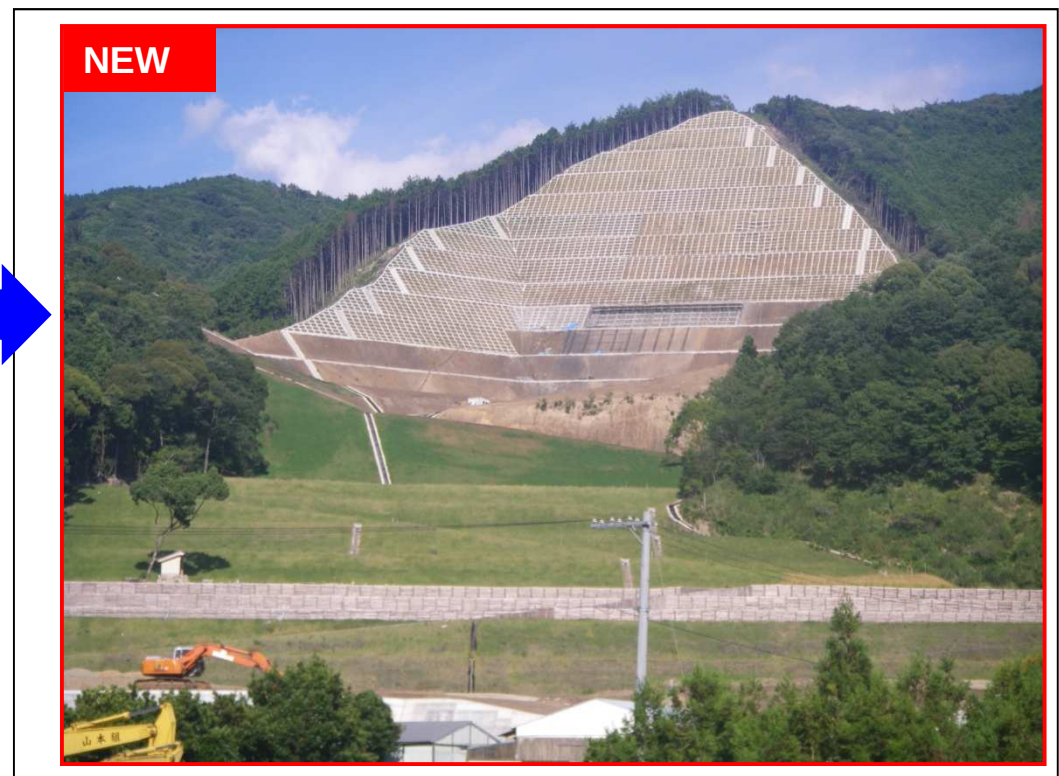
現在の状況（撮影日:7月24日）

現在の状況

法面工 1,490m<sup>2</sup> NEW

法面工 720 m<sup>2</sup> NEW

法面工作業中 NEW
