# 9月4日発生 土石流災害 深谷川（田辺市深谷）

計画概要 土石流が発生した箇所に砂防えん堤工（嵩上げ）2基の設置及び土砂の掘削を行いし不安定土砂の流出を防止する。

進捗状況（平成24年8月31日）

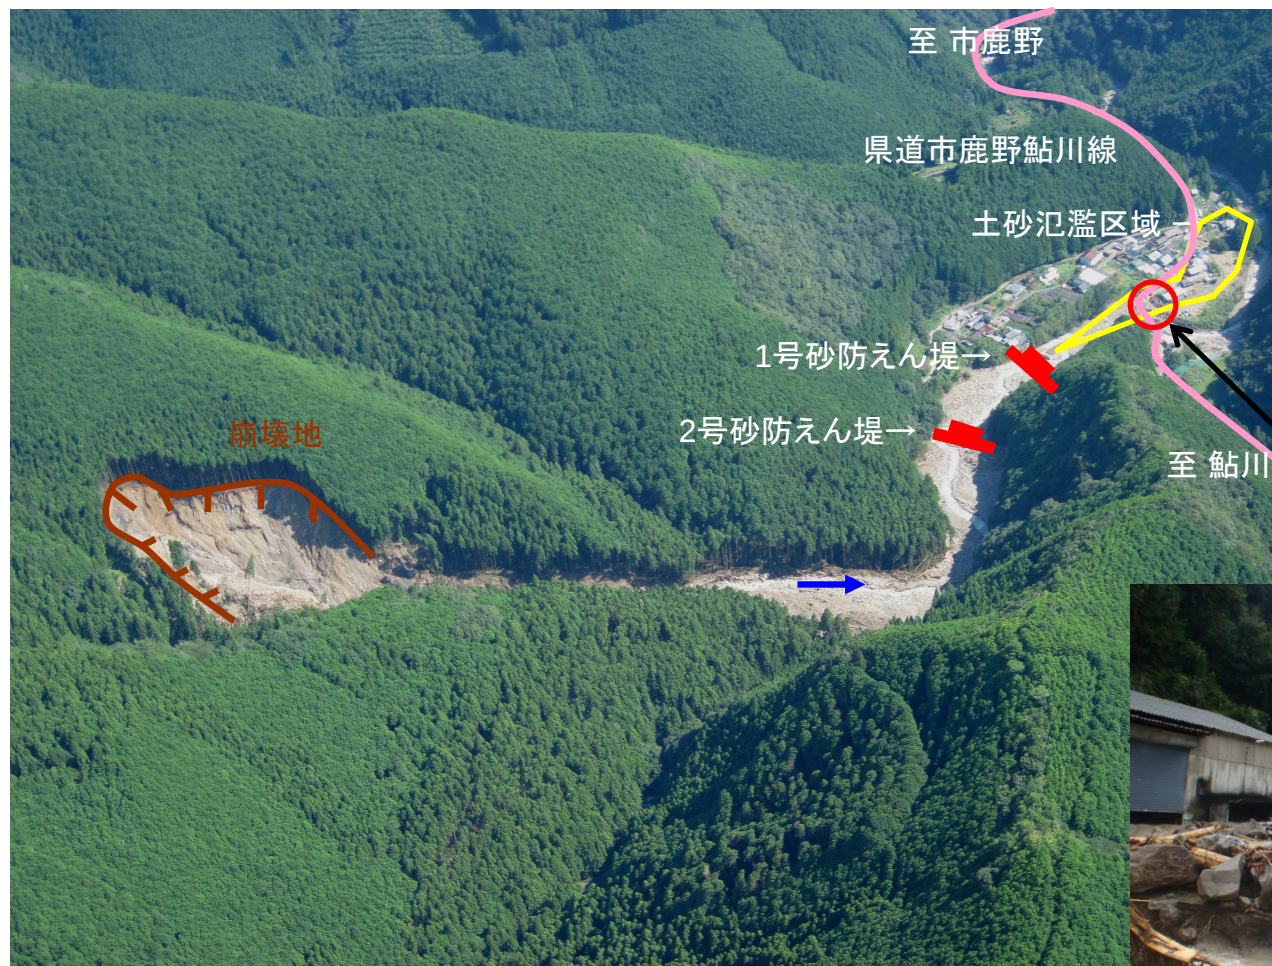
## 【被災状況】

| 建物被害全壊 | 1戸 |
| 床上浸水 | 2戸 |
| 倉庫等全壊 | 3戸 |
| 市道被災 | 200m |

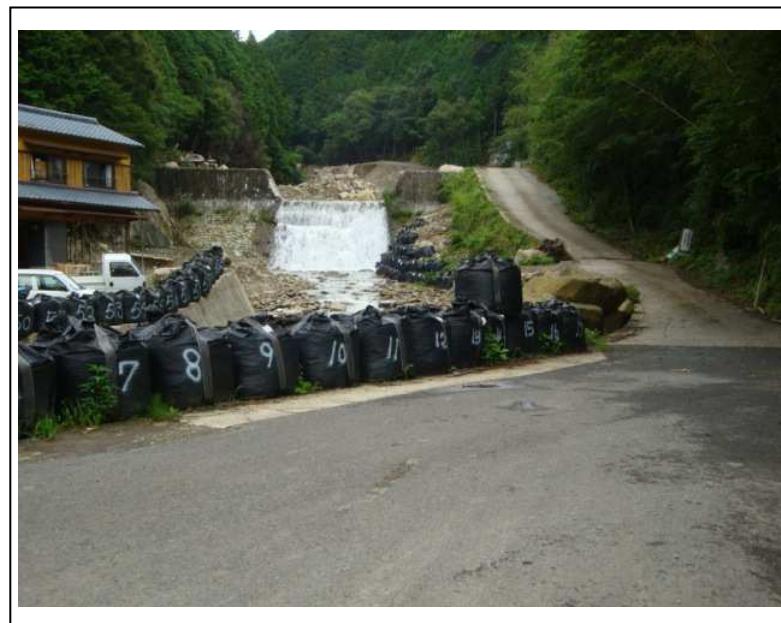
現況写真

現在の状況

除石 2万1千 $\text{m}^3$

除石作業中

施工：東宝建設（株）

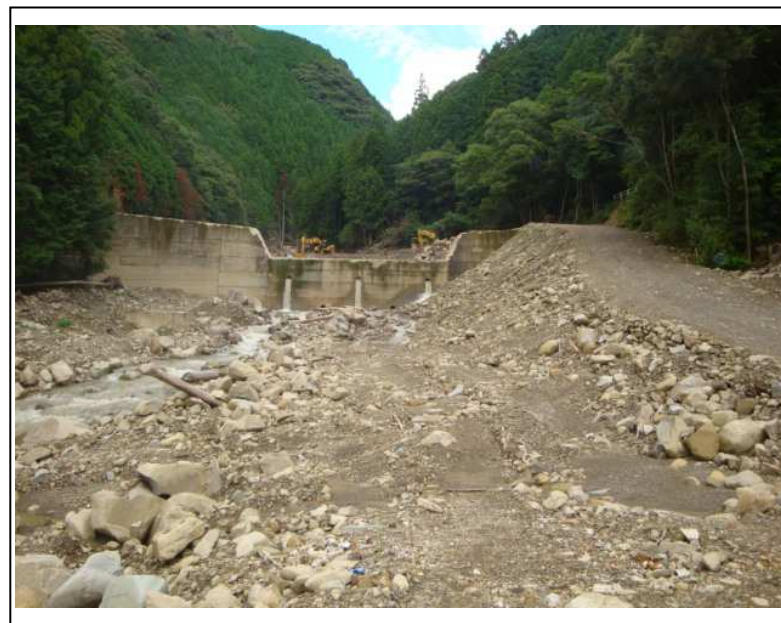
現況写真

現在の状況

砂防えん堤工 (H=14.5m, L=79.0m)

工事用道路工 等

施工：(株)堀組
