# 平成23年9月4日発生 土石流災害 深谷川（田辺市深谷）

計画概要 土石流が発生した箇所に砂防えん堤工（嵩上げ）の設置及び土砂の掘削を行い、不安定土砂の流出を防止する。

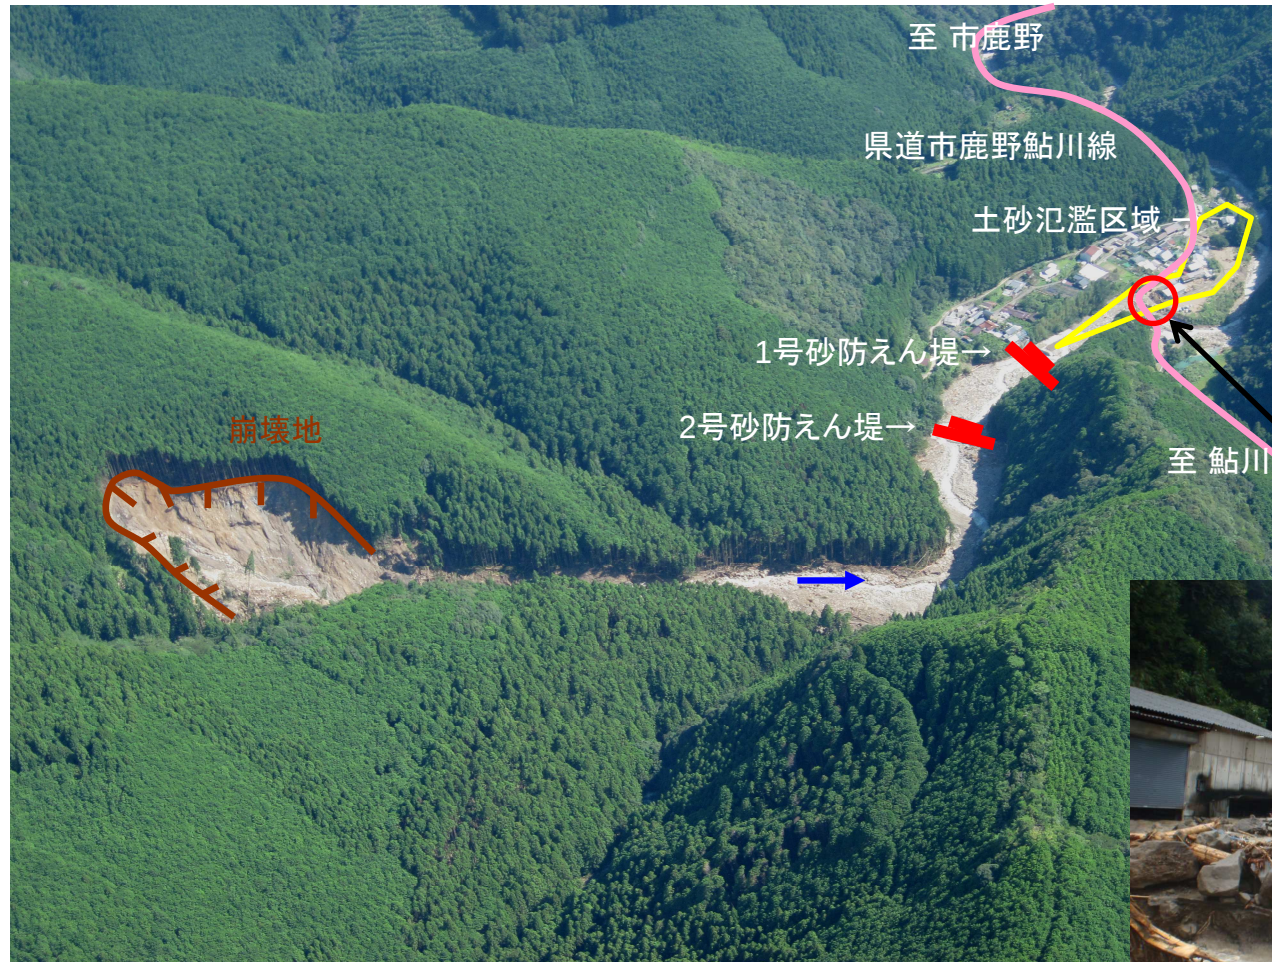
## 【被災状況】

| 建物被害全壊 | 1戸 |
| 床上浸水 | 2戸 |
| 倉庫等全壊 | 3戸 |
| 市道被災 | 200m |

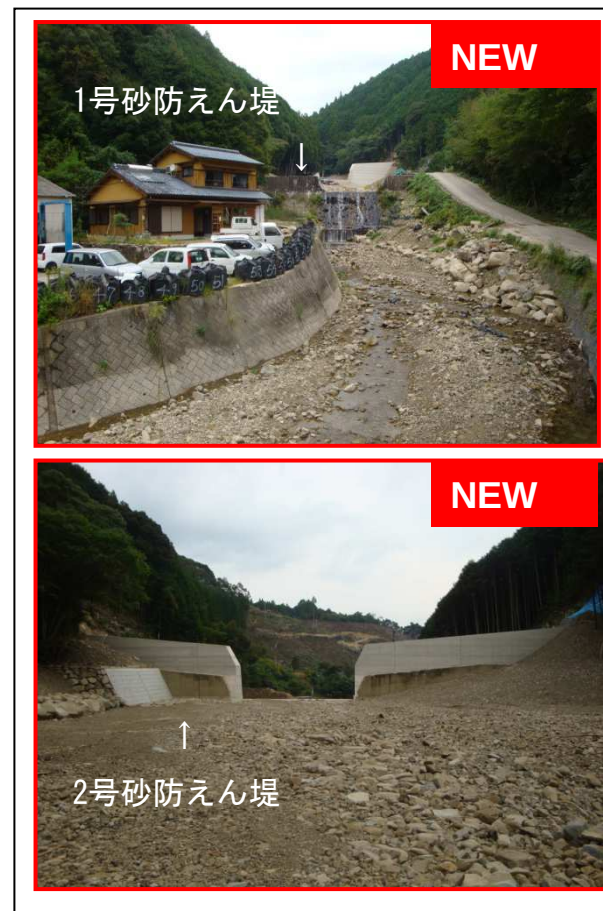
現在の状況（撮影日：10月4日）

除石 2万1千m<sup>3</sup>

除石完了

施工：東宝建設（株）

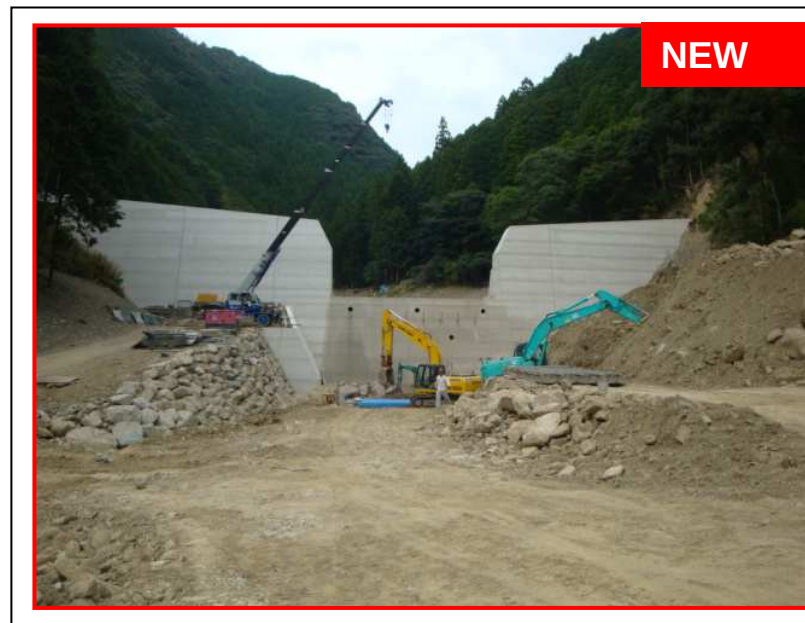
現在の状況（撮影日：10月4日）

砂防えん堤工（H=14.5m, L=79.0m）

本堤コンクリート打設完了

施工：（株）堀組
