# 平成23年9月4日発生 土石流災害 深谷川（田辺市深谷）

計画概要 土石流が発生した箇所に砂防えん堤工（嵩上げ）の設置及び土砂の掘削を行い、不安定土砂の流出を防止する。

進捗状況（平成25年10月4日）  
被災時の状況

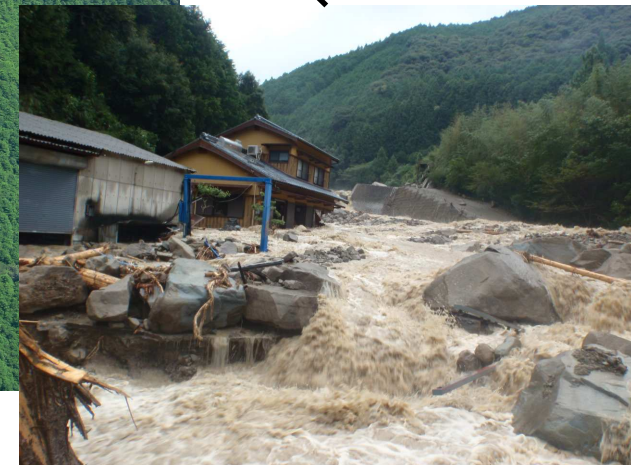
## 【被災状況】

| 建物被害全壊 | 1戸 |
| 床上浸水 | 2戸 |
| 倉庫等全壊 | 3戸 |
| 市道被災 | 200m |

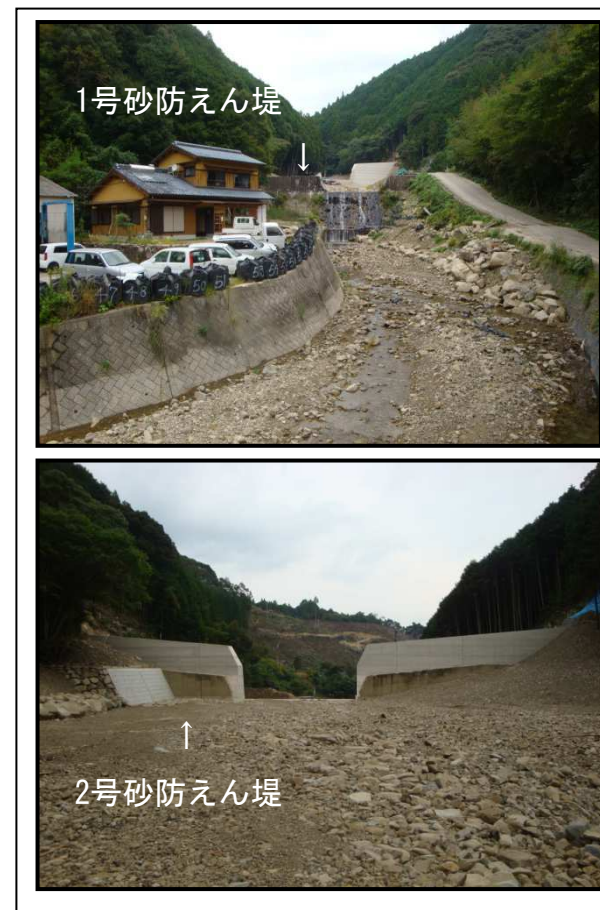
現在の状況（撮影日：10月4日）

除石 2万1千m<sup>3</sup>

除石完了

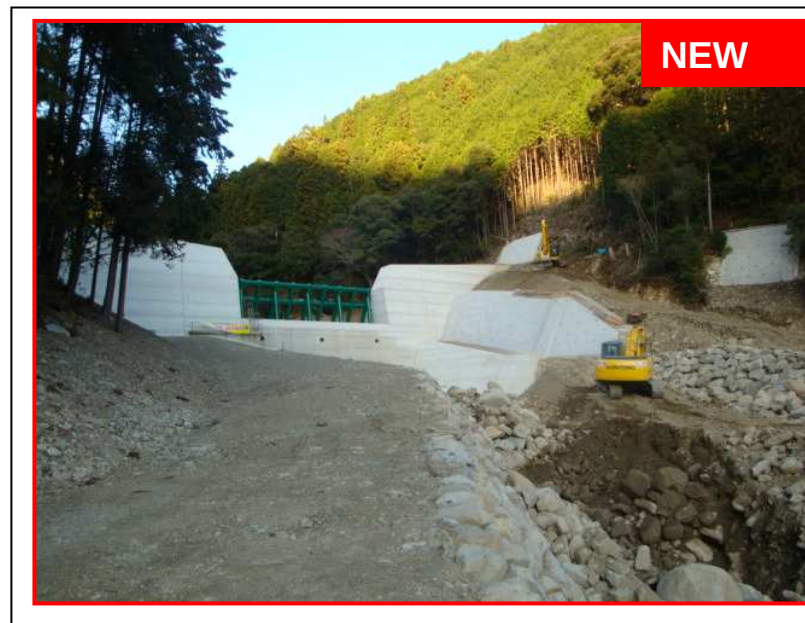
現在の状況（撮影日：12月25日）

砂防えん堤工（H=14.5m, L=79.0m）

前庭保護エココンクリート打設中
