# 平成23年9月4日発生 土石流災害 深谷川（田辺市深谷）

計画概要 土石流が発生した箇所に砂防えん堤工（嵩上げ）2基の設置及び土砂の掘削を行い、不安定土砂の流出を防止する。

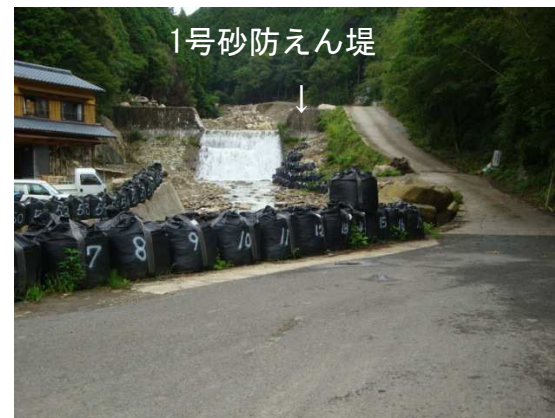
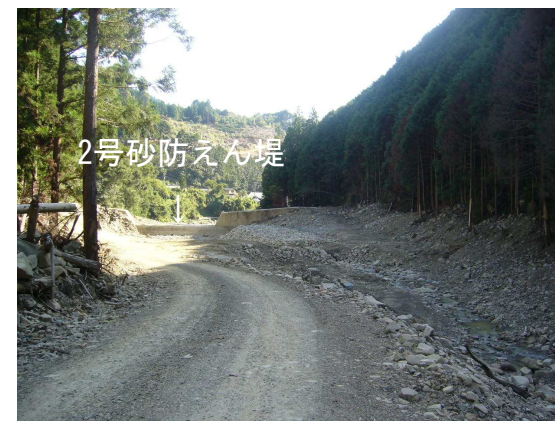
現況写真

除石 2万1千 $\text{m}^3$

除石作業中

施工：東宝建設(株)

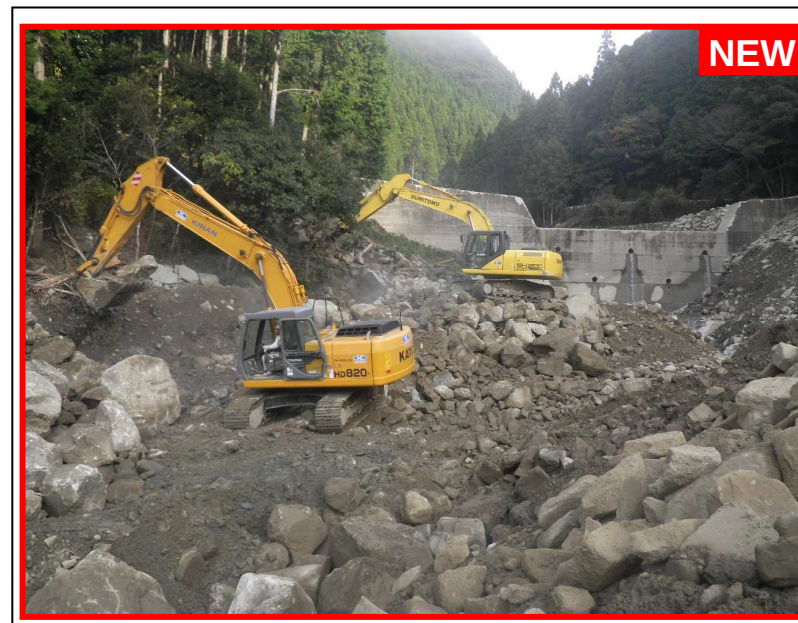
現在の状況（撮影日：11月30日）

砂防えん堤工（H=14.5m, L=79.0m）

本堤床掘作業中 NEW

施工：（株）堀組
