# 平成23年9月4日発生 土石流災害 深谷川（田辺市深谷）

計画概要 土石流が発生した箇所に砂防えん堤工（嵩上げ）2基の設置及び土砂の掘削を行い、不安定土砂の流出を防止する。

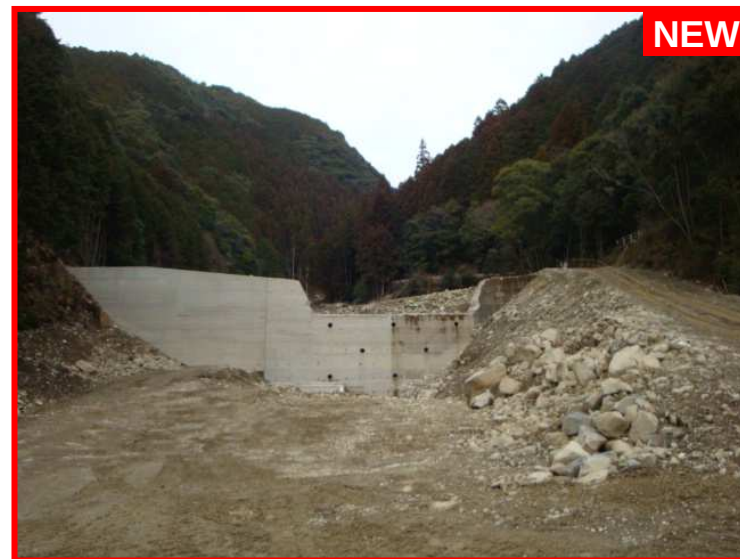
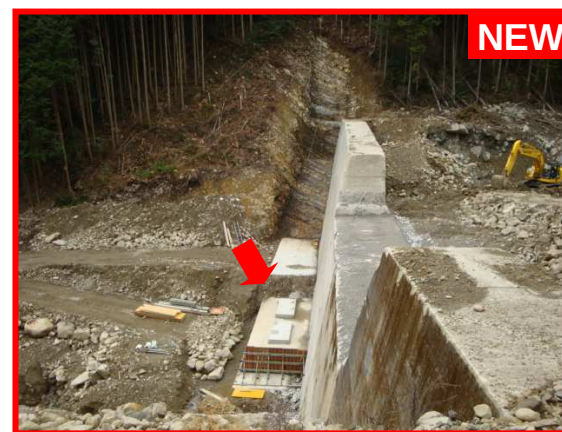
現在の状況（撮影日：2月5日）

砂防えん堤工（H=14.5m，L=79.0m）

コンクリート工 **NEW**

施工：（株）堀組
