# 平成23年9月4日発生 土石流災害 深谷川（田辺市深谷）

計画概要 土石流が発生した箇所に砂防えん堤工（嵩上げ）2基の設置及び土砂の掘削を行い、不安定土砂の流出を防止する。

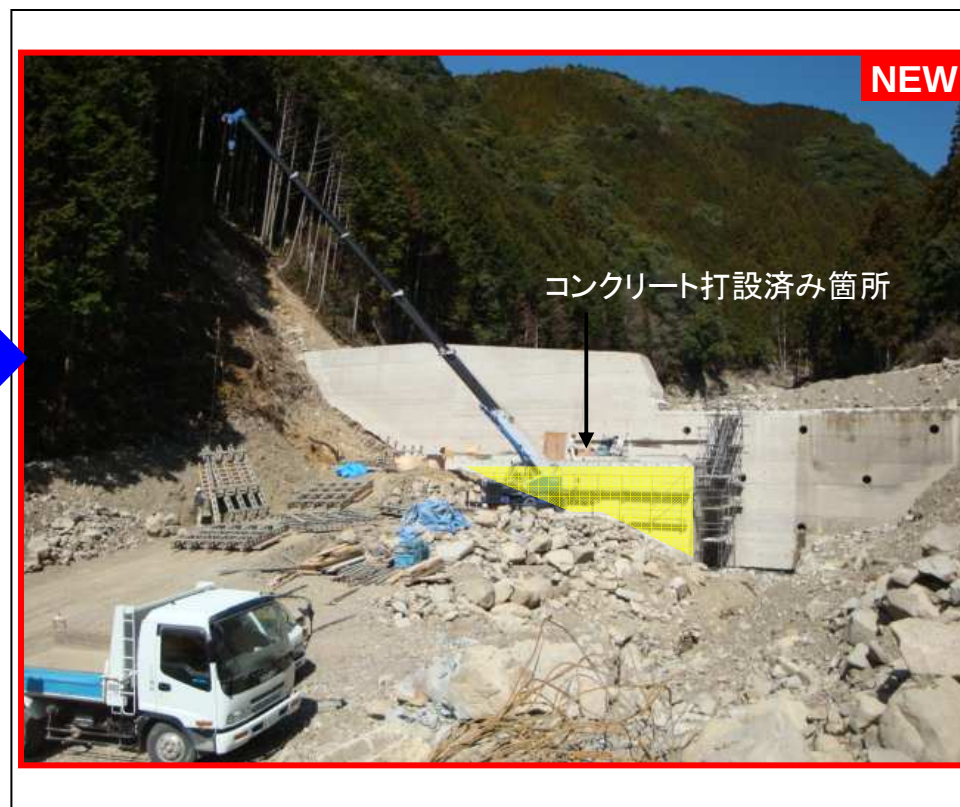
砂防えん堤工（H=14.5m, L=79.0m）

本堤コンクリート打設中

施工：（株）堀組
