# 平成23年9月4日発生 土石流災害 深谷川（田辺市深谷）

## 9月4日発生 土石流災害 深谷川（田辺市深谷）

計画概要 土石流が発生した箇所に砂防えん堤工（嵩上げ）2基の設置及び土砂の掘削を行い、不安定土砂の流出を防止する。

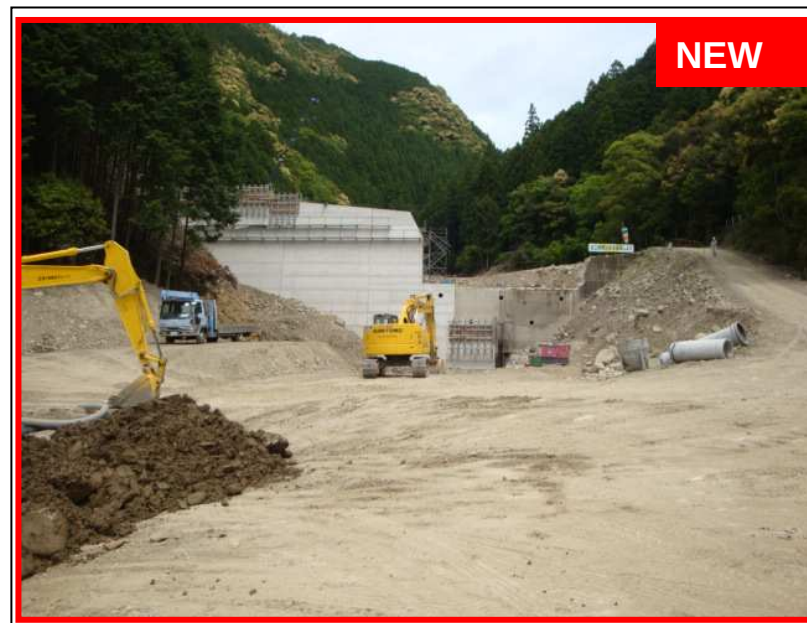
現在の状況（撮影日：5月10日）

砂防えん堤工（H=14.5m, L=79.0m）

本堤コンクリート打設中
