# 平成23年9月4日発生 土石流災害 深谷川（田辺市深谷）

計画概要 土石流が発生した箇所に砂防えん堤工（嵩上げ）2基の設置及び土砂の掘削を行い、不安定土砂の流出を防止する。

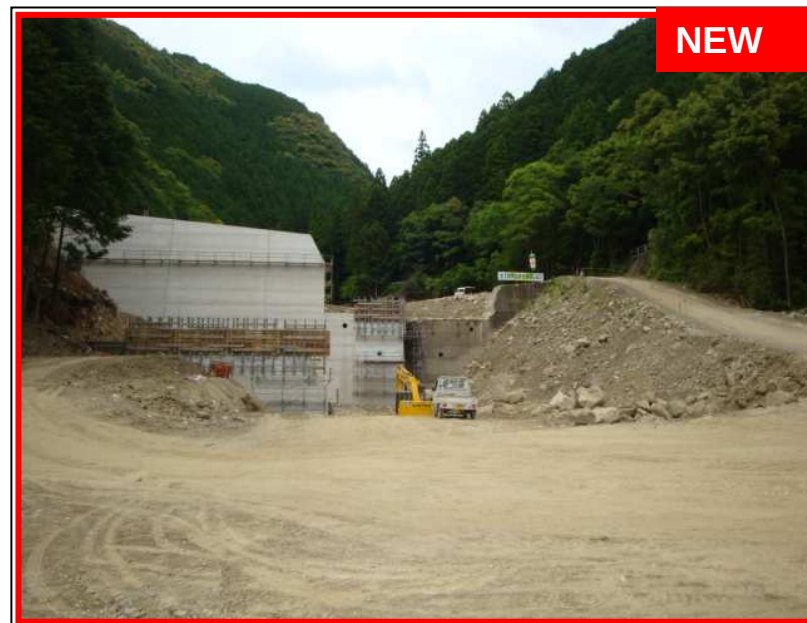
現在の状況（撮影日：6月3日）

砂防えん堤工（H=14.5m, L=79.0m）

本堤コンクリート打設中

施工：（株）堀組
