# 平成23年9月4日発生 土石流災害 深谷川（田辺市深谷）

計画概要 土石流が発生した箇所に砂防えん堤工（嵩上げ）2基の設置及び土砂の掘削を行い、不安定土砂の流出を防止する。

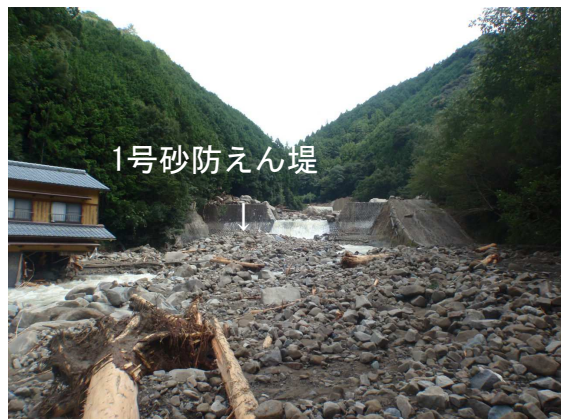
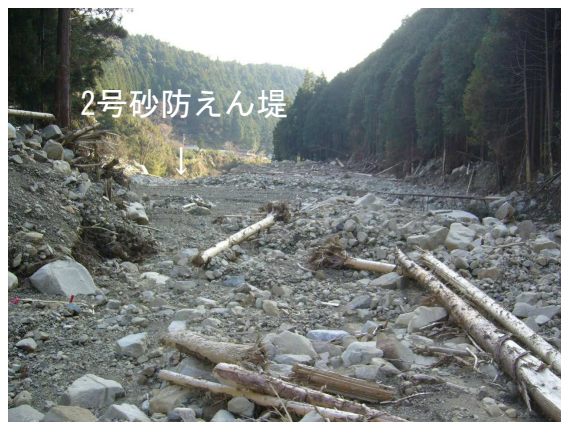
進捗状況（平成24年9月30日）  
被災時の状況

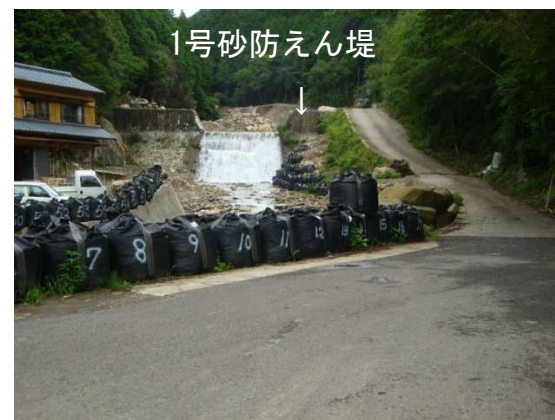
現況写真

除石作業中

除石 2万1千 $\text{m}^3$

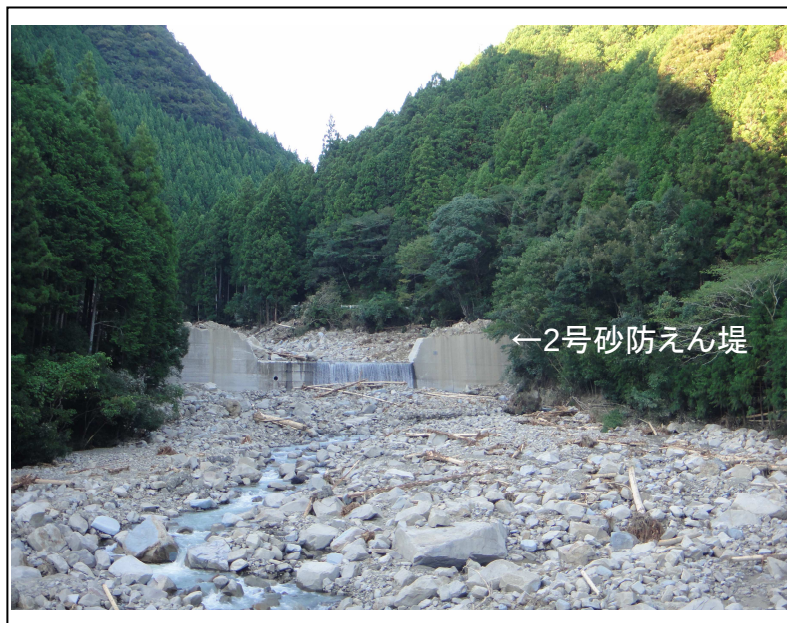
被災時の状況

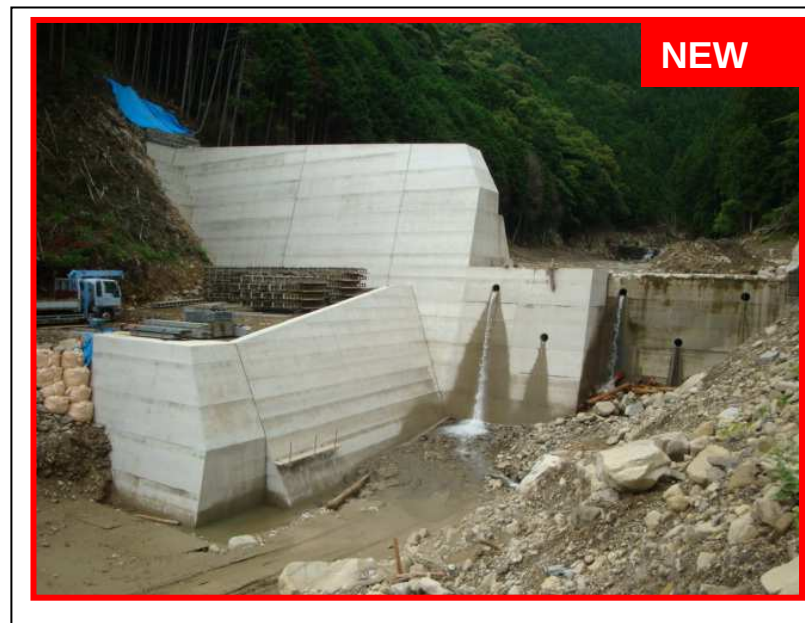
現在の状況（撮影日：7月1日）

本堤コンクリート打設中

砂防えん堤工（H=14.5m, L=79.0m）
