# 平成23年9月4日発生 土石流災害 赤畠谷(那智勝浦町口色川)

計画概要 土石流が発生した箇所に砂防えん堤工（H=14.5m, L=121.25m） 1基を設置し不安定土砂の流出を防止する。

進捗状況（平成25年9月26日）

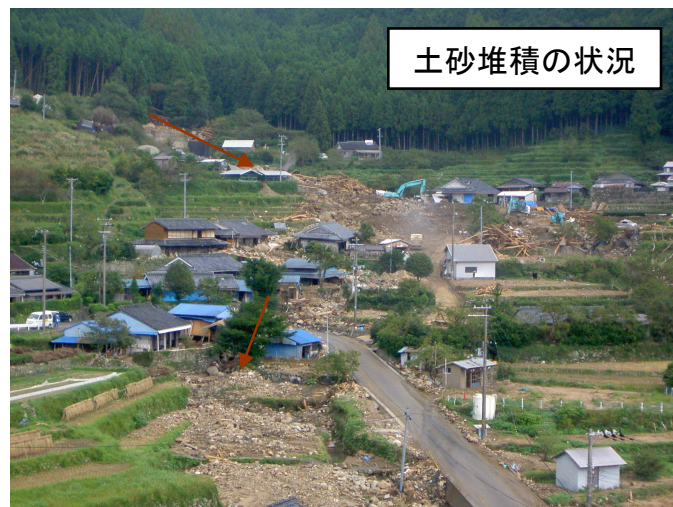
- ・ 人家全壊5戸、半壊6戸、倉庫損壊多数
- ・ 耕地1.9ha埋塞
- ・ 河川埋塞200m
- ・ 道路50m流失、200m埋塞

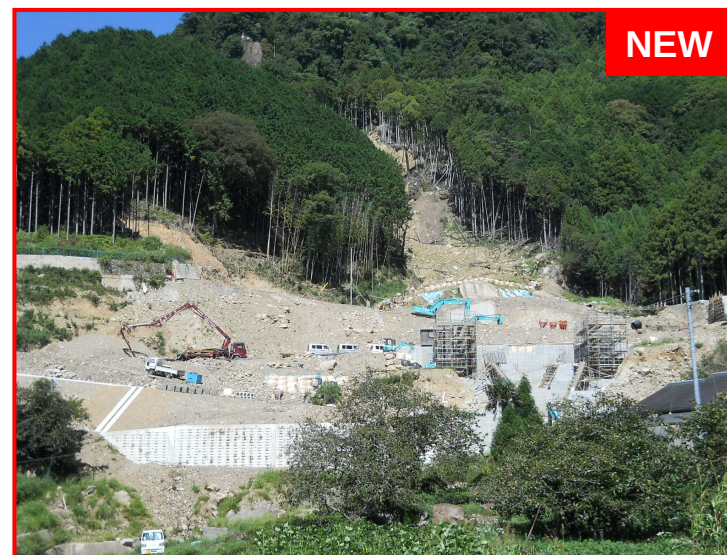
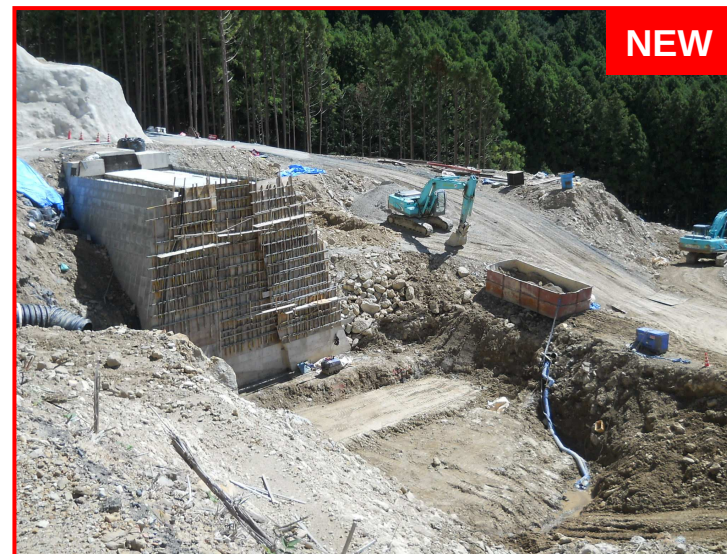
現在の状況（撮影日：9月26日）

砂防えん堤工（H=14.50m、L=128.25m）

本堤コンクリート 7,891m<sup>3</sup>

鋼製スリットえん堤 1式

本堤コンクリート打設中
