# 平成23年9月4日発生 土石流災害 小谷川（新宮市木ノ川）

計画概要 土石流が発生した箇所に砂防えん堤工（H=12.0m, L=68.6m）1基及び  
溪流保全工を整備し不安定土砂の流出を防止する。

進捗状況（平成25年11月26日）

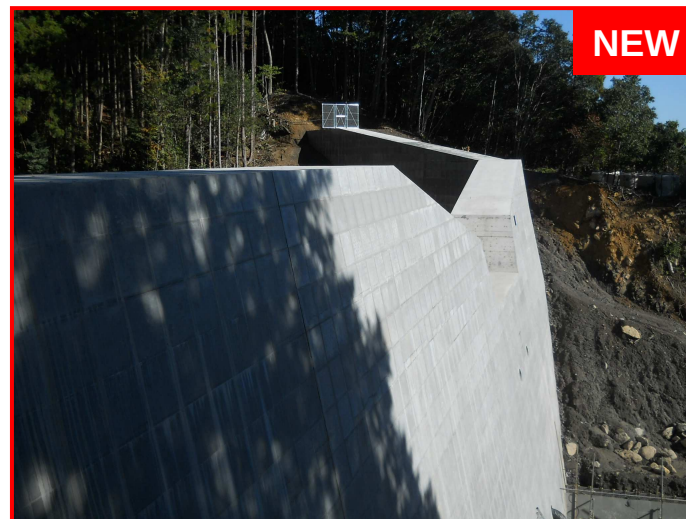
現在の状況（撮影日：11月26日）

砂防えん堤工（H=12.0m,L=69.7m）

本堤コンクリート 2,371m<sup>3</sup>

本堤コンクリート打設完了

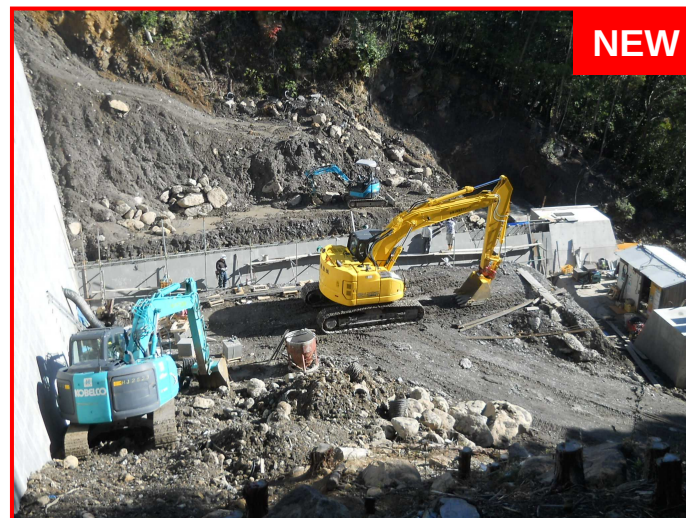
前庭保護工コンクリート打設中
