# 平成23年9月4日発生 土石流災害 小谷川（新宮市木ノ川）

計画概要 土石流が発生した箇所に砂防えん堤工（H=12.0m, L=68.6m）1基及び  
溪流保全工を整備し不安定土砂の流出を防止する。

進捗状況（平成26年1月27日）

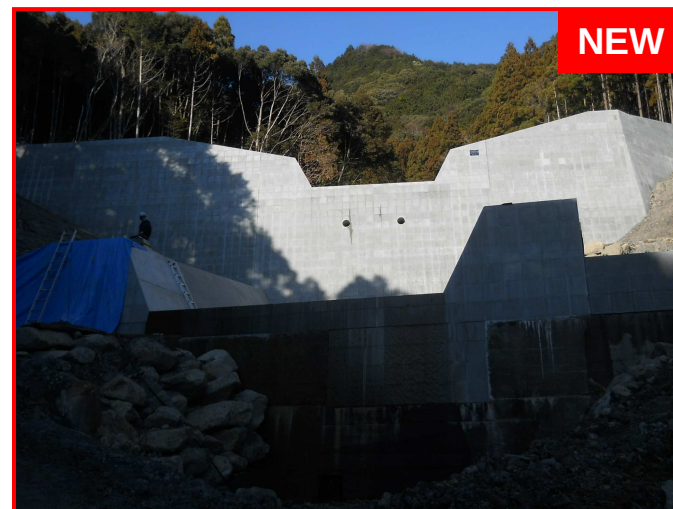
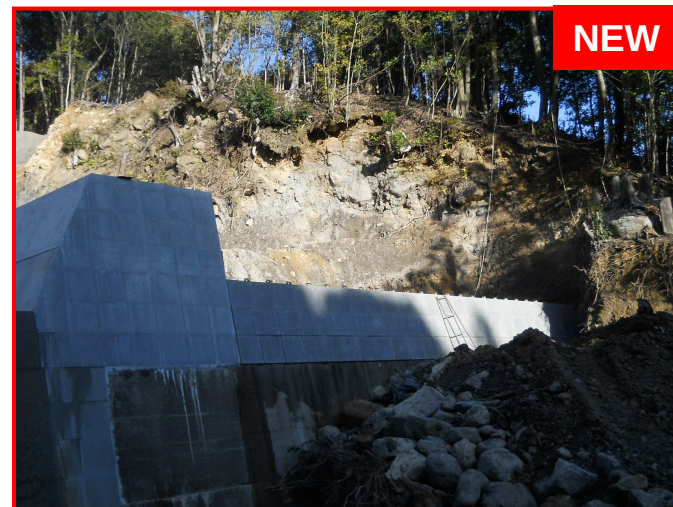
現在の状況（撮影日：1月27日）

垂直壁コンクリート 350m<sup>3</sup>

垂直壁コンクリート打設中
