# 平成23年9月4日発生 土石流災害 小谷川（新宮市木ノ川）

計画概要 土石流が発生した箇所に砂防えん堤工（H=12.0m, L=68.6m）1基及び  
溪流保全工を整備し不安定土砂の流出を防止する。

進捗状況（平成26年2月25日）

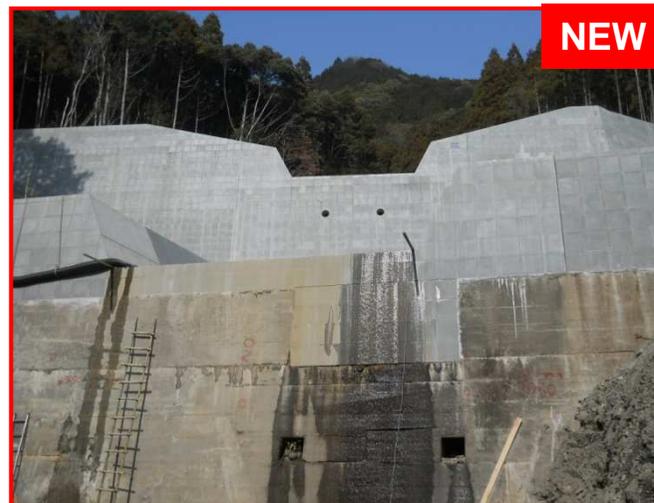
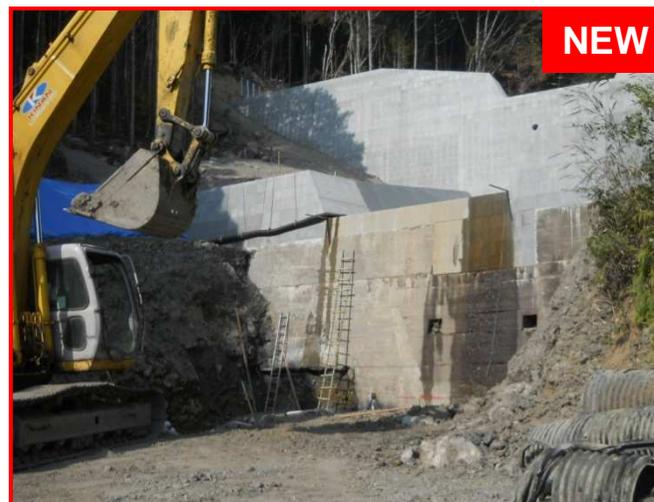
現在の状況（撮影日：2月25日）

垂直壁コンクリート 350m<sup>3</sup>

垂直壁コンクリート打設中
