# 平成23年9月4日発生 土石流災害 小谷川（新宮市木ノ川）

計画概要 土石流が発生した箇所に砂防えん堤工（H=12.0m, L=68.6m）1基及び  
溪流保全工を整備し不安定土砂の流出を防止する。

進捗状況（平成26年5月27日）

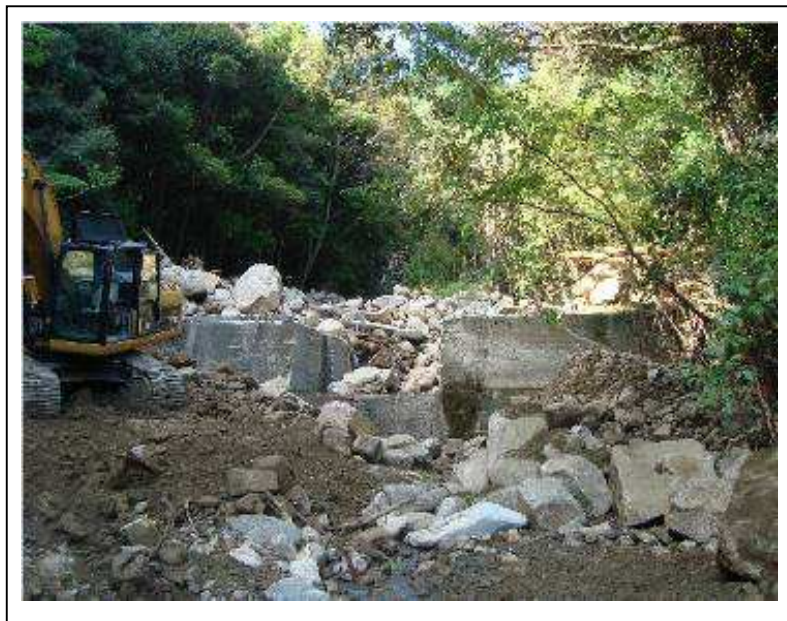
被災時の状況

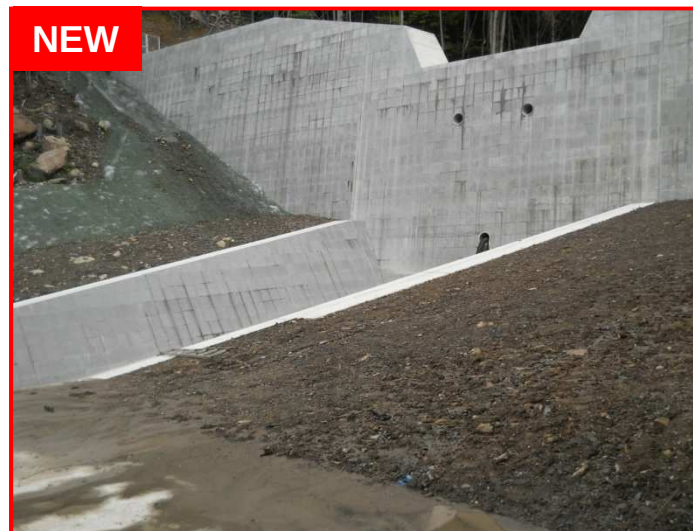
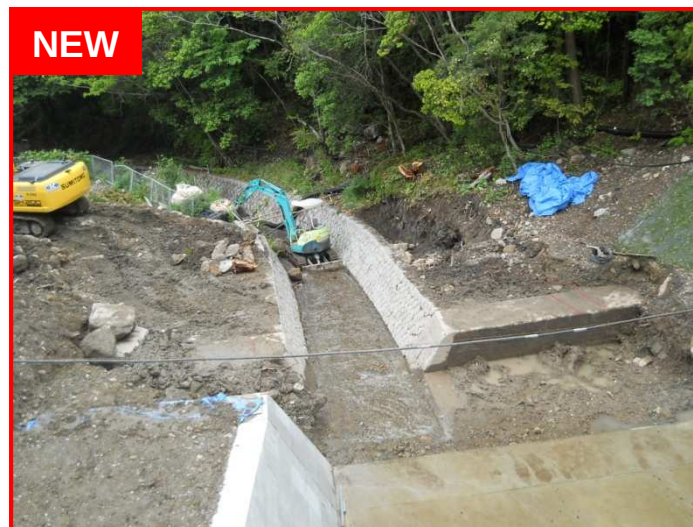
ブロック積擁壁 60m<sup>2</sup>

帯工コンクリート 10m<sup>3</sup>

現在の状況（撮影日：5月27日）

掘削作業中 NEW
