# 平成23年9月4日発生 土石流災害 小谷川（新宮市木ノ川）

計画概要 土石流が発生した箇所に砂防えん堤工（H=12.0m, L=68.6m）1基及び  
溪流保全工を整備し不安定土砂の流出を防止する。

進捗状況（平成26年6月25日）

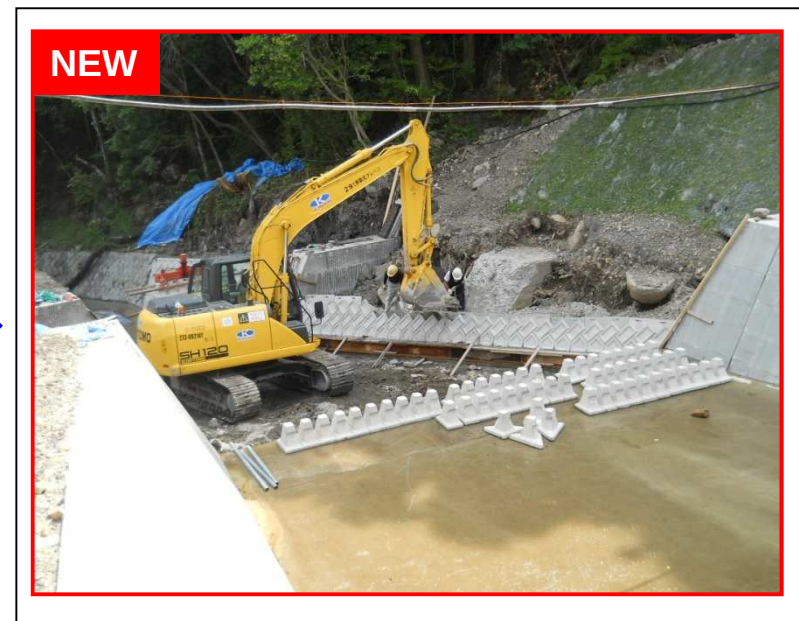
現在の状況（撮影日：6月25日）

ブロック積擁壁施工中

ブロック積擁壁 60m<sup>2</sup>

帯工コンクリート 10m<sup>3</sup>
