# 平成23年9月4日発生 土石流災害 小谷川（新宮市木ノ川）

計画概要 土石流が発生した箇所に砂防えん堤工（H=12.0m, L=68.6m）1基を設置し不安定土砂の流出を防止する。

進捗状況（平成24年11月30日）

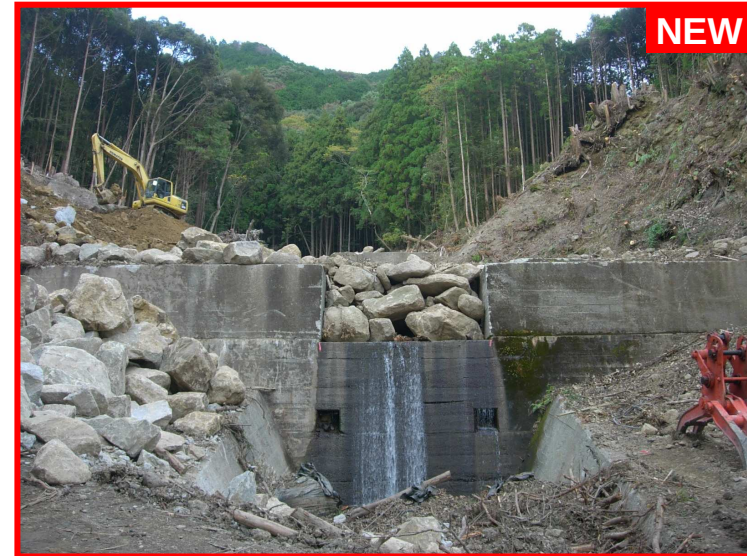
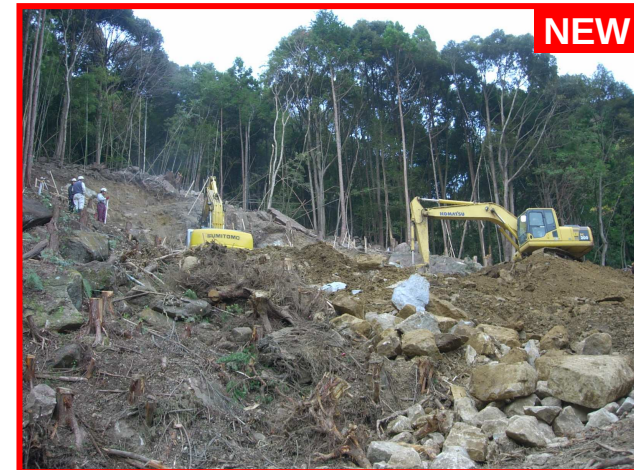
現在の状況

砂防えん堤工（H=12.0m,L=69.7m）

本堤コンクリート 2,371m<sup>3</sup>

本堤の掘削作業中 **NEW**
