# 平成23年9月4日発生 土石流災害 小谷川（新宮市木ノ川）

計画概要 土石流が発生した箇所に砂防えん堤工（H=12.0m, L=68.6m）1基を設置し不安定土砂の流出を防止する。

進捗状況（平成25年3月7日）

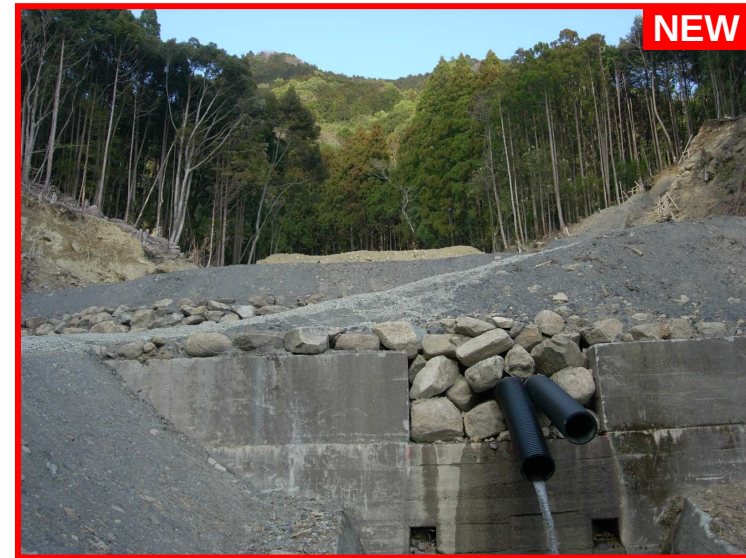
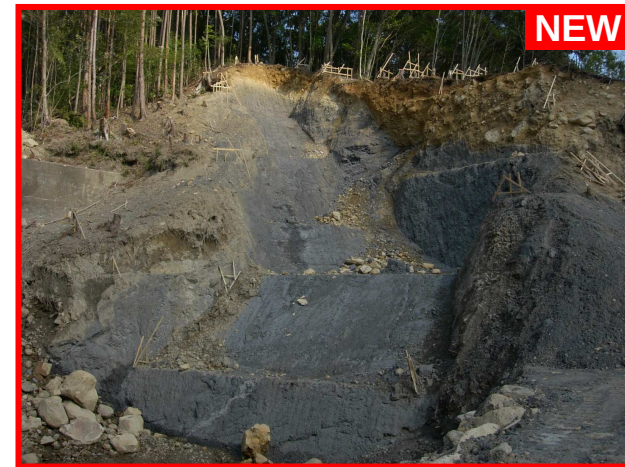
現在の状況

砂防えん堤工（H=12.0m,L=69.7m）

本堤コンクリート 2,371m<sup>3</sup>

本堤床掘完了 **NEW**
