# 平成23年9月4日発生 土石流災害 桧杖谷 (新宮市南檜杖)

計画概要 土石流が発生した箇所に砂防えん堤工（H=13.5m, L=73.6m）1基を設置し不安定土砂の流出を防止する。

進捗状況（平成25年9月26日）

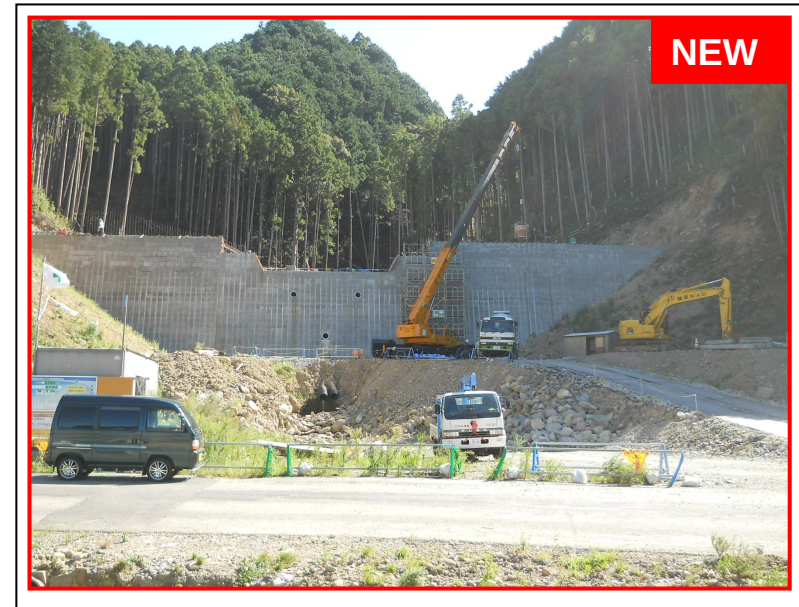
現在の状況

砂防えん堤工 (H=13.5m, L=73.6m)

本堤コンクリート 4,550m<sup>3</sup>

本堤コンクリート打設中
