# 平成23年9月4日発生 土石流災害 桧杖谷 (新宮市南檜杖)

計画概要 土石流が発生した箇所に砂防えん堤工（H=13.5m, L=73.6m）1基及び  
渓流保全工を整備し不安定土砂の流出を防止する。

進捗状況（平成25年11月26日）

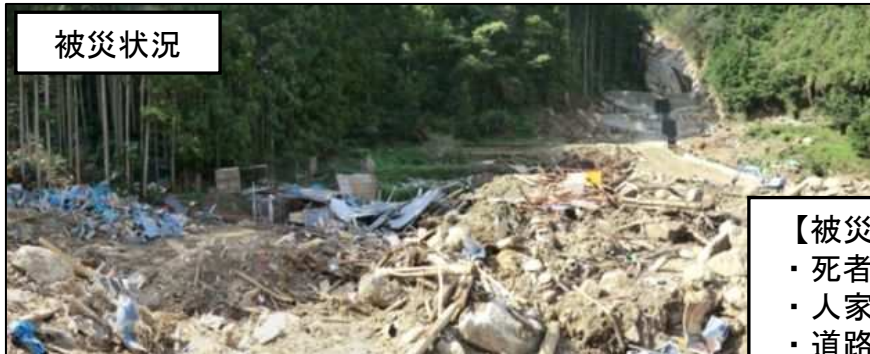
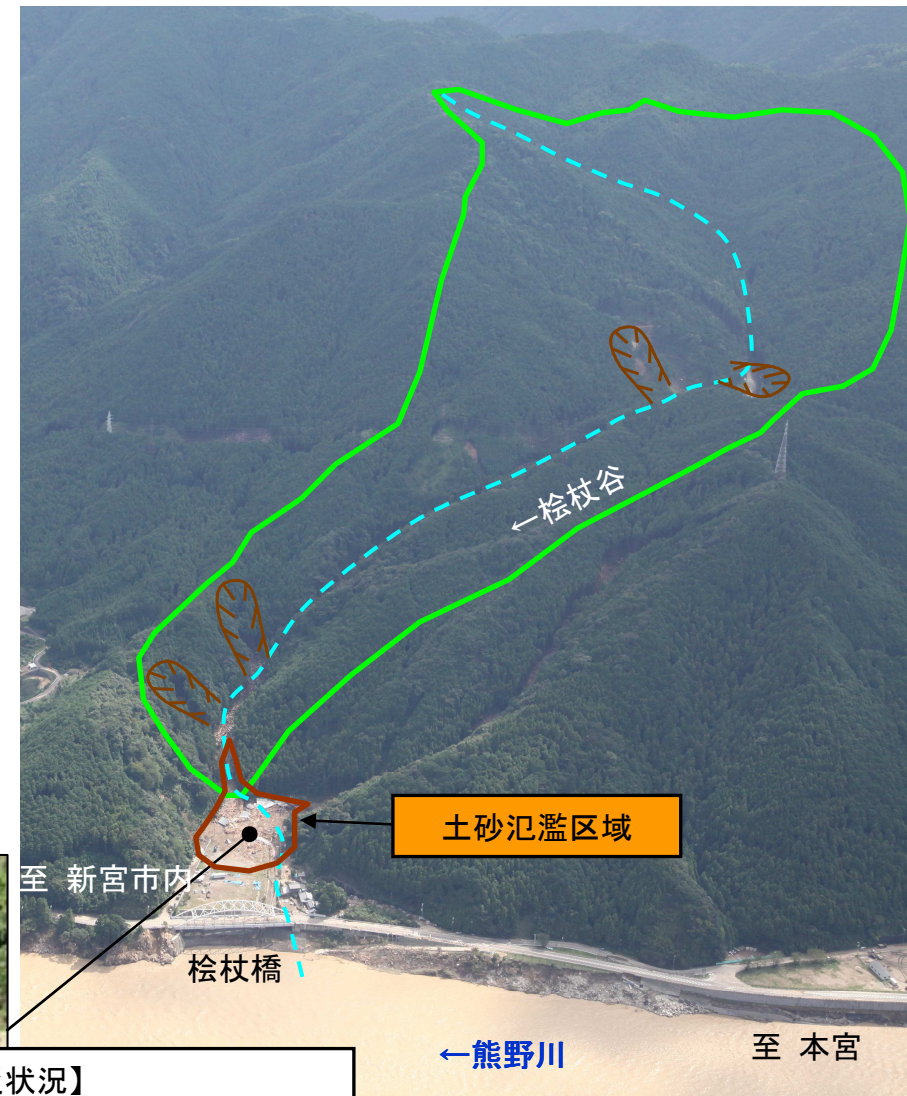
被災状況

- ・ 死者4名
- ・ 人家4戸、作業所等3棟全壊
- ・ 道路300m浸水

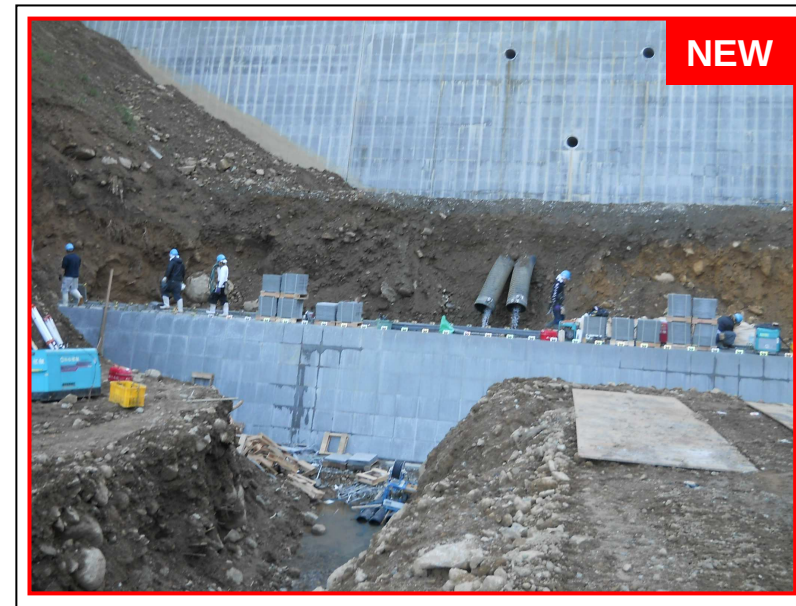
現在の状況

砂防えん堤工（H=13.5m,L=73.6m）

本堤コンクリート 4,550m<sup>3</sup>

前庭保護工コンクリート打設中
