# 平成23年9月4日発生 土石流災害 桧杖谷 (新宮市南檜杖)

計画概要 土石流が発生した箇所に砂防えん堤工（H=13.5m, L=73.6m）1基及び  
渓流保全工を整備し不安定土砂の流出を防止する。

進捗状況（平成25年12月25日）

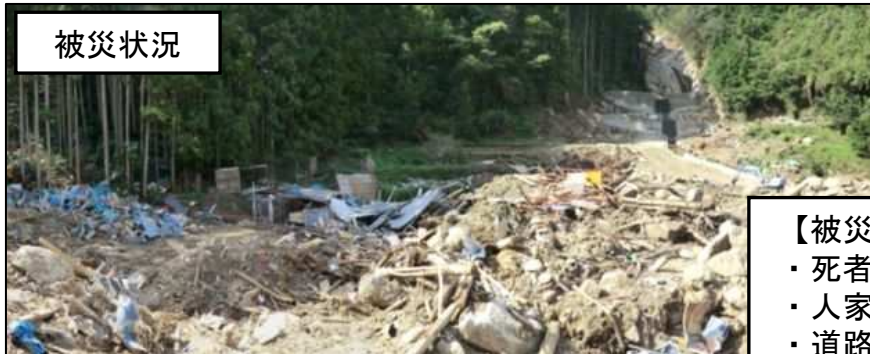
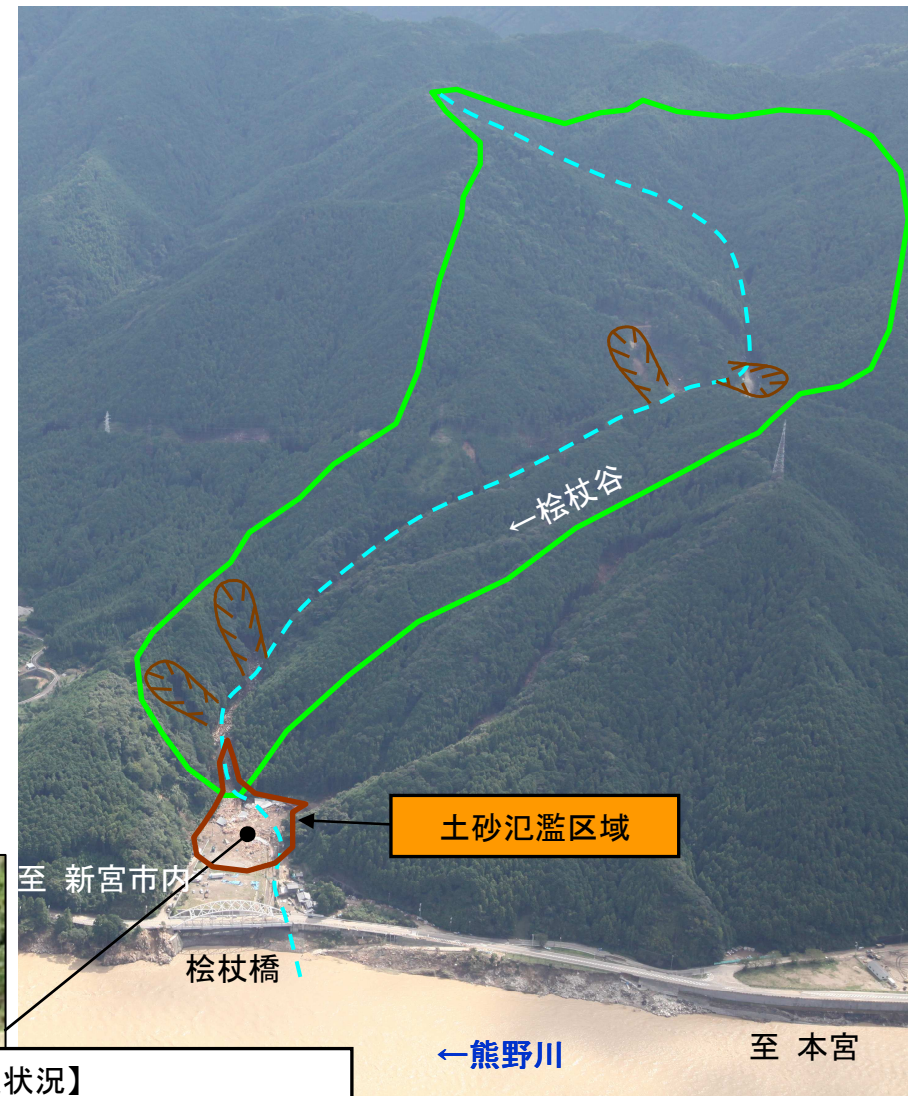
被災状況

- ・ 死者4名
- ・ 人家4戸、作業所等3棟全壊
- ・ 道路300m浸水

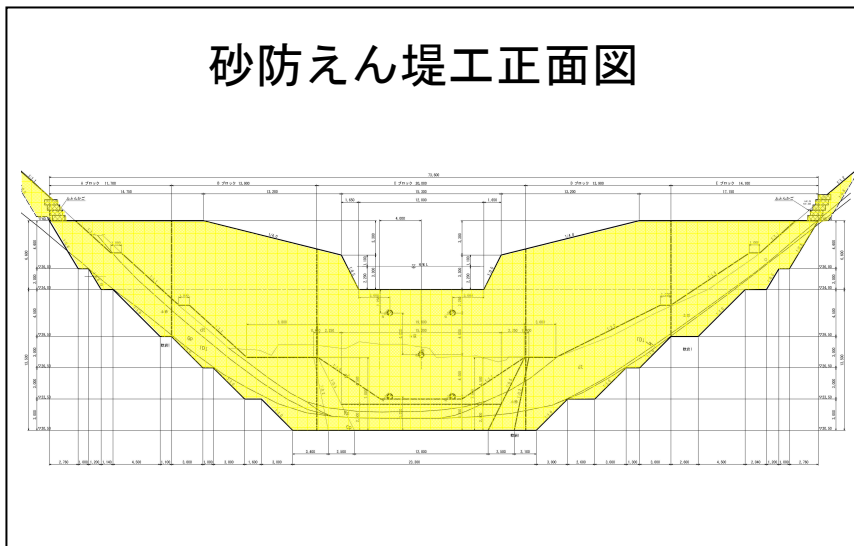
砂防えん堤工正面図

砂防えん堤工 (H=13.5m, L=73.6m)

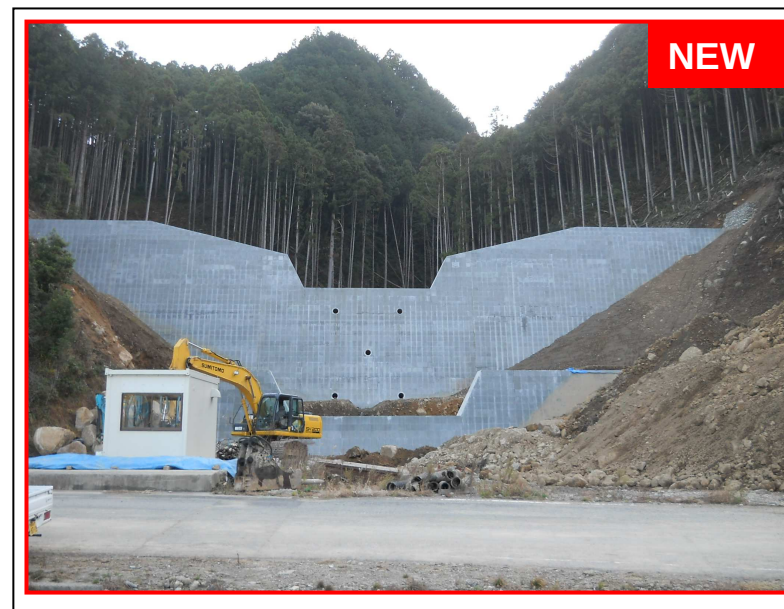
現在の状況（撮影日：12月25日）

本堤コンクリート 4,550m<sup>3</sup> **完了**

垂直壁コンクリート 250m<sup>3</sup> **NEW**

垂直壁コンクリート打設完了
