平成23年9月4日発生 土石流災害 桧杖谷 (新宮市南檜杖)

計画概要 土石流が発生した箇所に砂防えん堤工（H=13.5m, L=73.6m）1基及び
渓流保全工を整備し不安定土砂の流出を防止する。

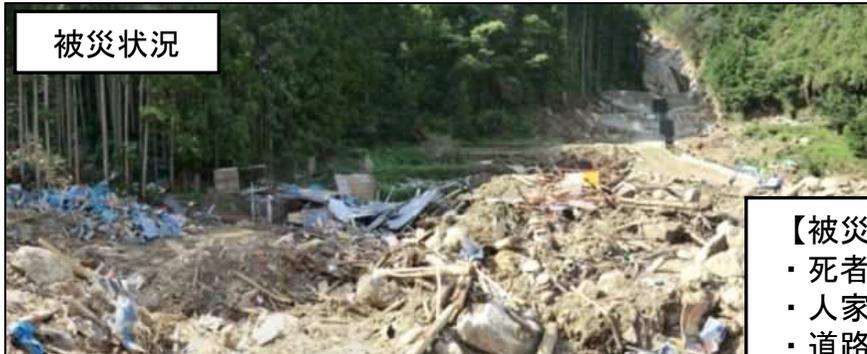
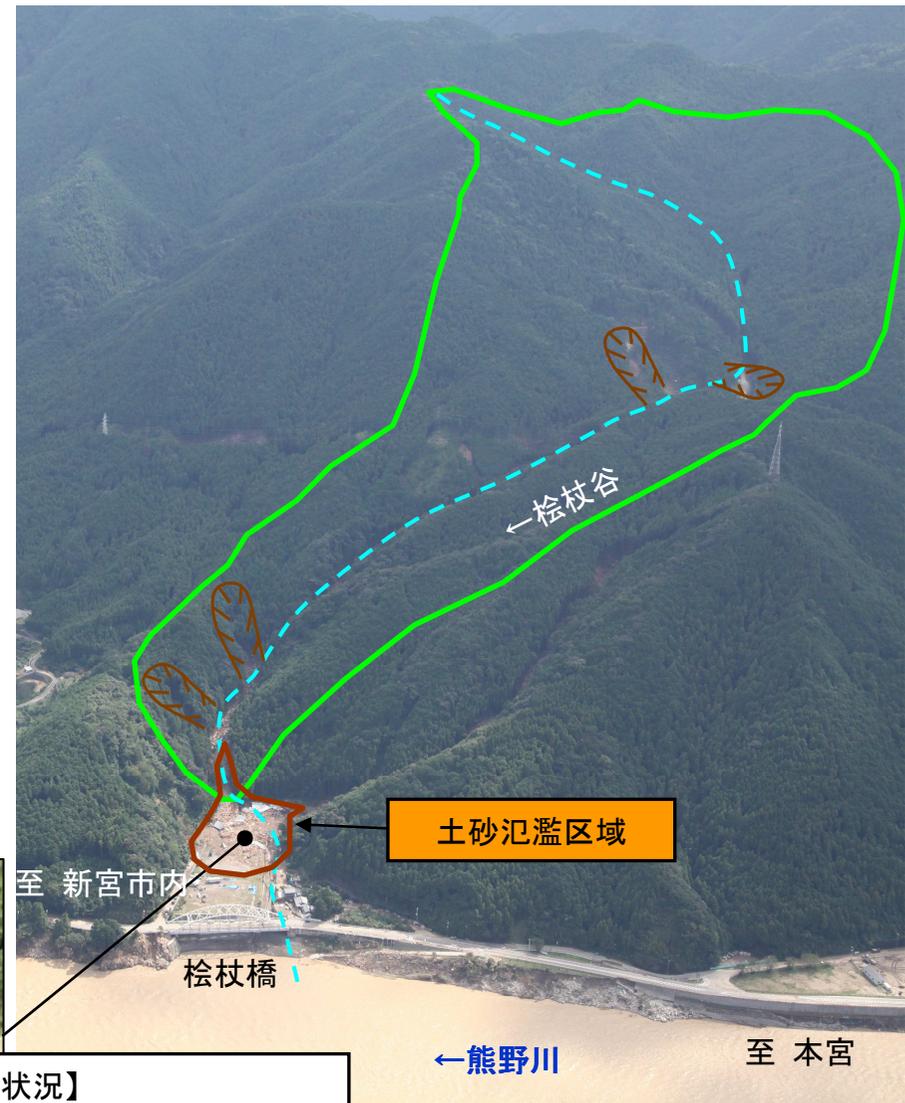
被災状況

- ・ 死者4名
- ・ 人家4戸、作業所等3棟全壊
- ・ 道路300m浸水

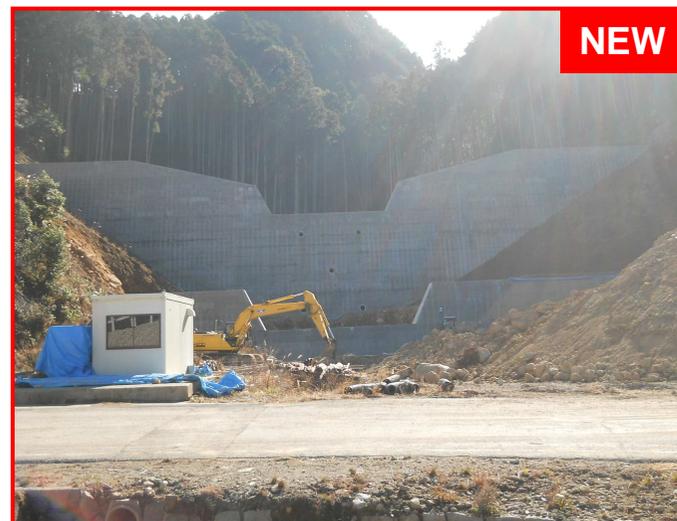
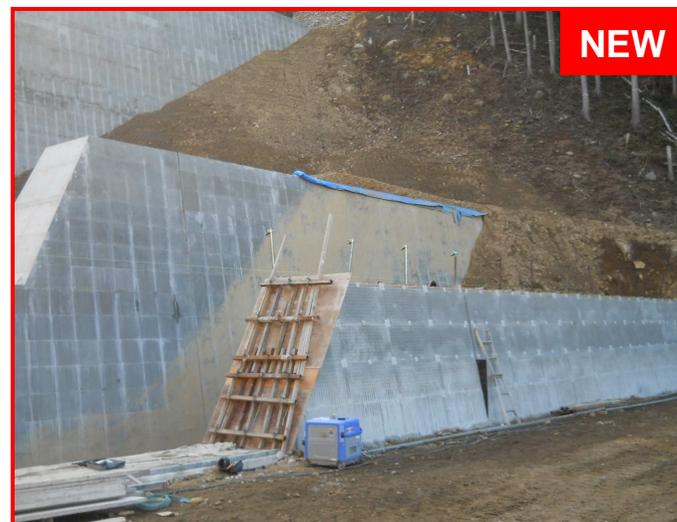
現在の状況（撮影日：1月24日）

垂直壁コンクリート 250m³

垂直壁コンクリート打設中
